# Bærum kommune - Skredfarevurderinger

VURDERING AV KVIKKLEIRESONENE BRYN OG  
VØYEN I

DOK.NR. 20210327-05-R  
REV.NR. 1 / 2023-06-19

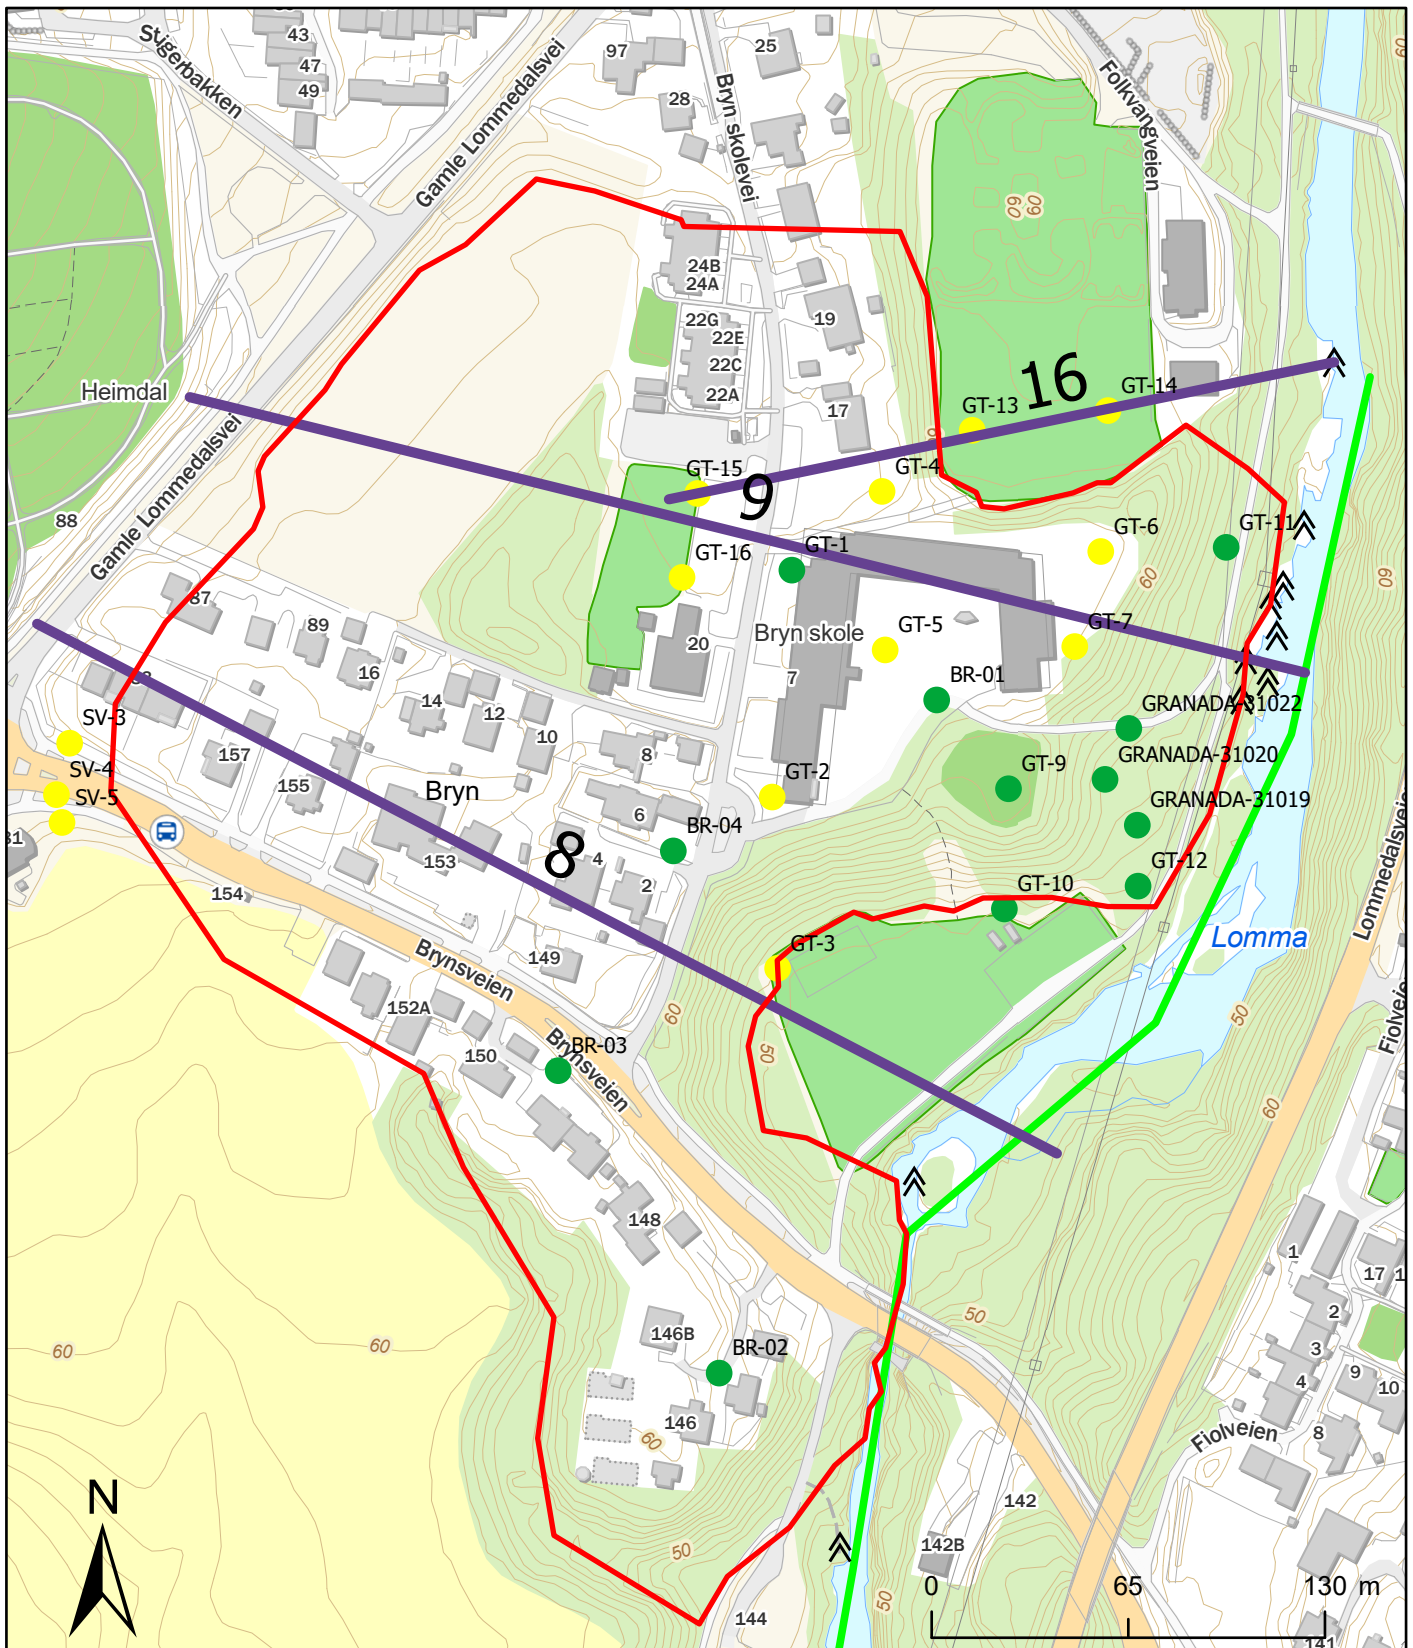
Tolkning grunnundersøkelser, bergobservasjoner og erosjon Bryn

Befaring er utført i 2021, og informasjon om berg i dagen og erosjonsforhold ble samlet inn /10/:

- Det er berg i dagen eller grunt til berg flere steder langs Lomma.
- Langs elven Lomma er det kartlagt mye berg i dagen gjennom sonen. Elva går over flere fjellterskler, og det er ikke observert pågående erosjon.

Det er i 2022 utført grunnundersøkelser i to omganger, som en del av pågående skredfarekartlegging. Grunnundersøkelsene er utført av hhv. NGI/Norconsult og NGI (ref. /11/ og /12/). Laboratorieundersøkelser viser at leira er sensitiv, men det er ikke påvist sprøbruddmateriale i opptatte prøver i noen av borpunktene.

Tolkning av grunnundersøkelser med vekt på forekomst av sprøbruddmateriale er vist i Tegning 226 – 247, Kart 203 og vedlegg B. Tolkning av lagdeling er vist i tre profiler, profil 8, 9 og 16 (hhv. Tegning 501, 502 og 509).

NGI anbefaler at kvikkleiresonen *Bryn* (2353) utgår, på bakgrunn av at det ikke er påvist sprøbruddmateriale innenfor sonen.

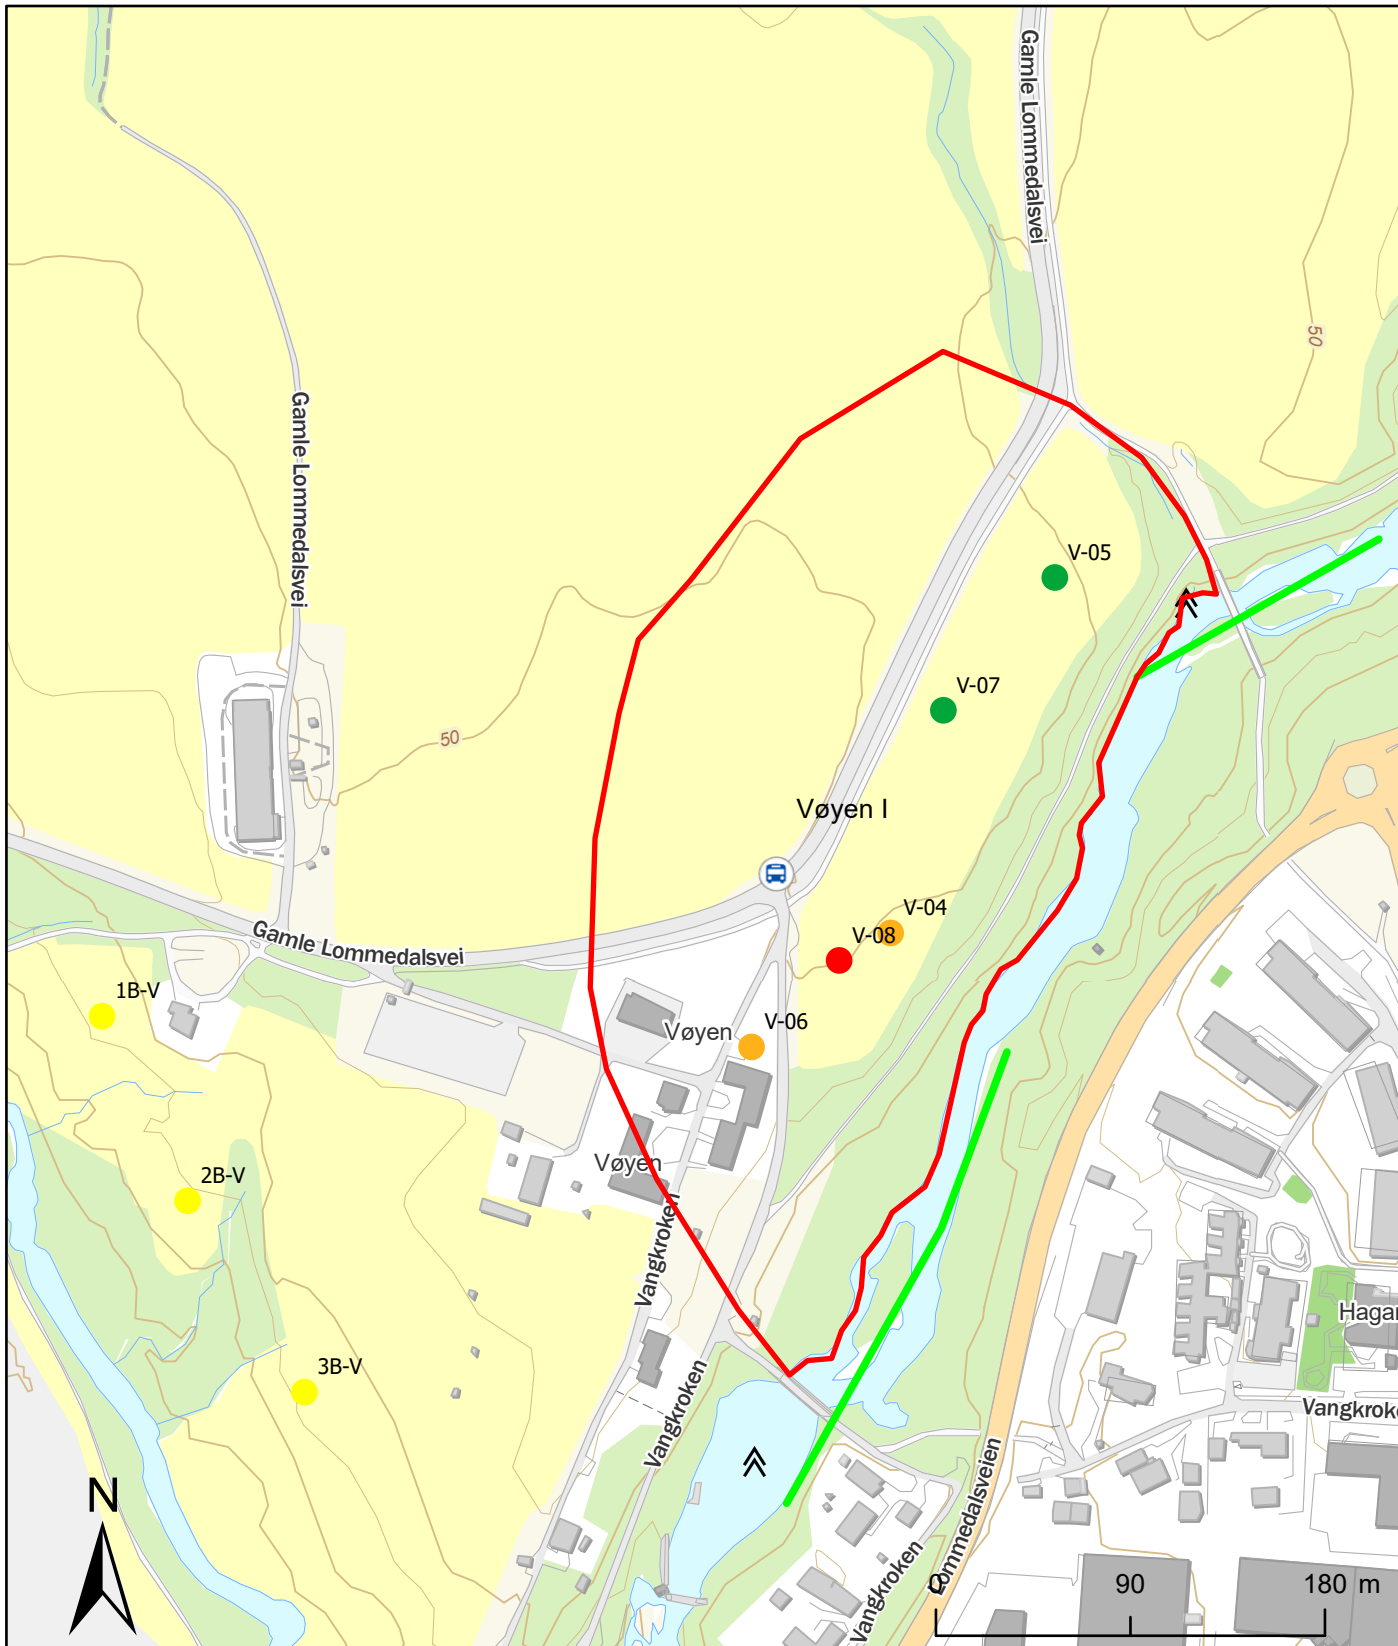
Tolkning grunnundersøkelser, bergobservasjoner og erosjon  
Vøyen I

Befaring er utført i 2021, og informasjon om berg i dagen og erosjonsforhold ble samlet inn /10/:

- Berg i dagen er observert langs Lomma.
- Det er ikke observert pågående erosjon langs elva forbi sonen.

Det er i 2022 utført grunnundersøkelser i to omganger, som en del av pågående skredfarekartlegging. Grunnundersøkelsene er utført av hhv. NGI/Norconsult og NGI (ref. /11/ og /12/). Det er ved laboratorieundersøkelser av opptatte prøver påvist sprøbruddmateriale i borpunkt V-08.

Tolkning av grunnundersøkelser med vekt på forekomst av sprøbruddmateriale er vist i Tegning 248\_1 – 252, Kart 204 og vedlegg A.

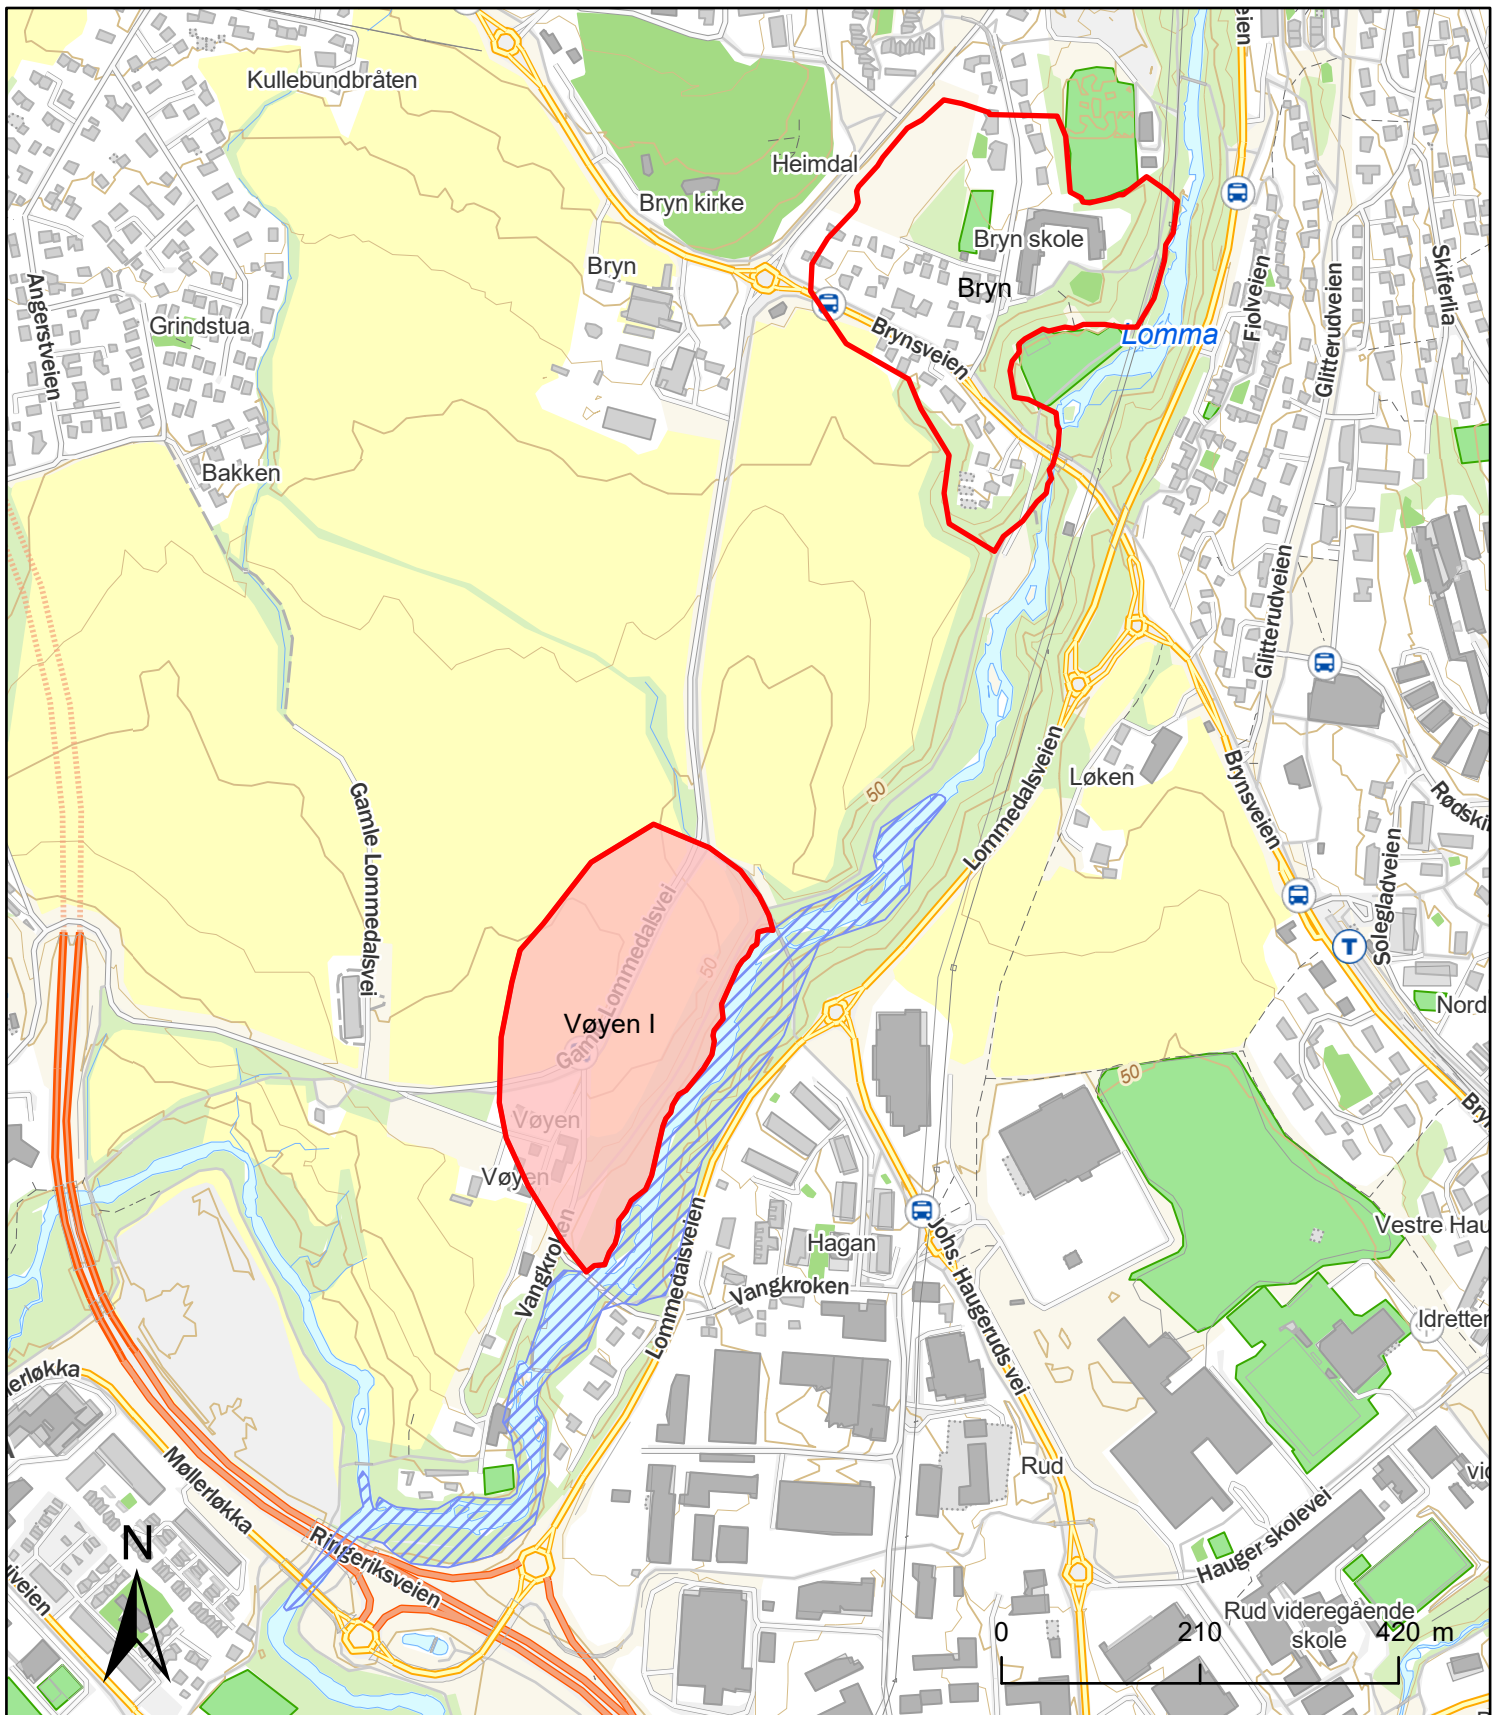
Laveste målte omrørte udrenerte skjærfasthet  $s_{u,r}$  er funnet i borpunkt V-08 1.8 kPa (jf. NS8015). Iht. NVEs kvikkleireveileder 1/2019 kan ikke retrogressiv bruddmekaniske (bakovergripende skred) utelukkes dersom omrørt skjærfasthet  $< 1$  kPa (jf. NS8015), eller at  $I_L$  (flyteindeks)  $> 1.2$ . På tross av at laveste målte  $s_{u,r}$  innenfor *Vøyen I* er på 1.8 kPa, kan ikke retrogressiv bruddmekanisme utelukkes helt. Dette på bakgrunn av at det er større områder nede ved Lomma som ikke er kartlagt.

Et retrogressivt kvikkleireskred i kanalisert terreng er antatt å kunne ha et utløpsområde  $3*L$ , der  $L$  er lengden på løsneområdet<sup>1</sup> /13/. Elven Lomma går i et relativt flatt terreng, og dette gjør at skredmateriale vil kunne avsettes både opp- og nedstrøms løsneområdet. Antatt utløpsdistanse kan justeres ned dersom det utføres supplerende prøvetaking og laboratorietesting som bekrefter omrørt skjærfasthet  $> 1$  kPa (jf. NS8015), eller at  $I_L$  (flyteindeks)  $< 1.2$ .

Anslått utløpsområde er skissert i Kart 303, og på faktaark for kvikkleiresonen *Vøyen I* i Bilag 403.

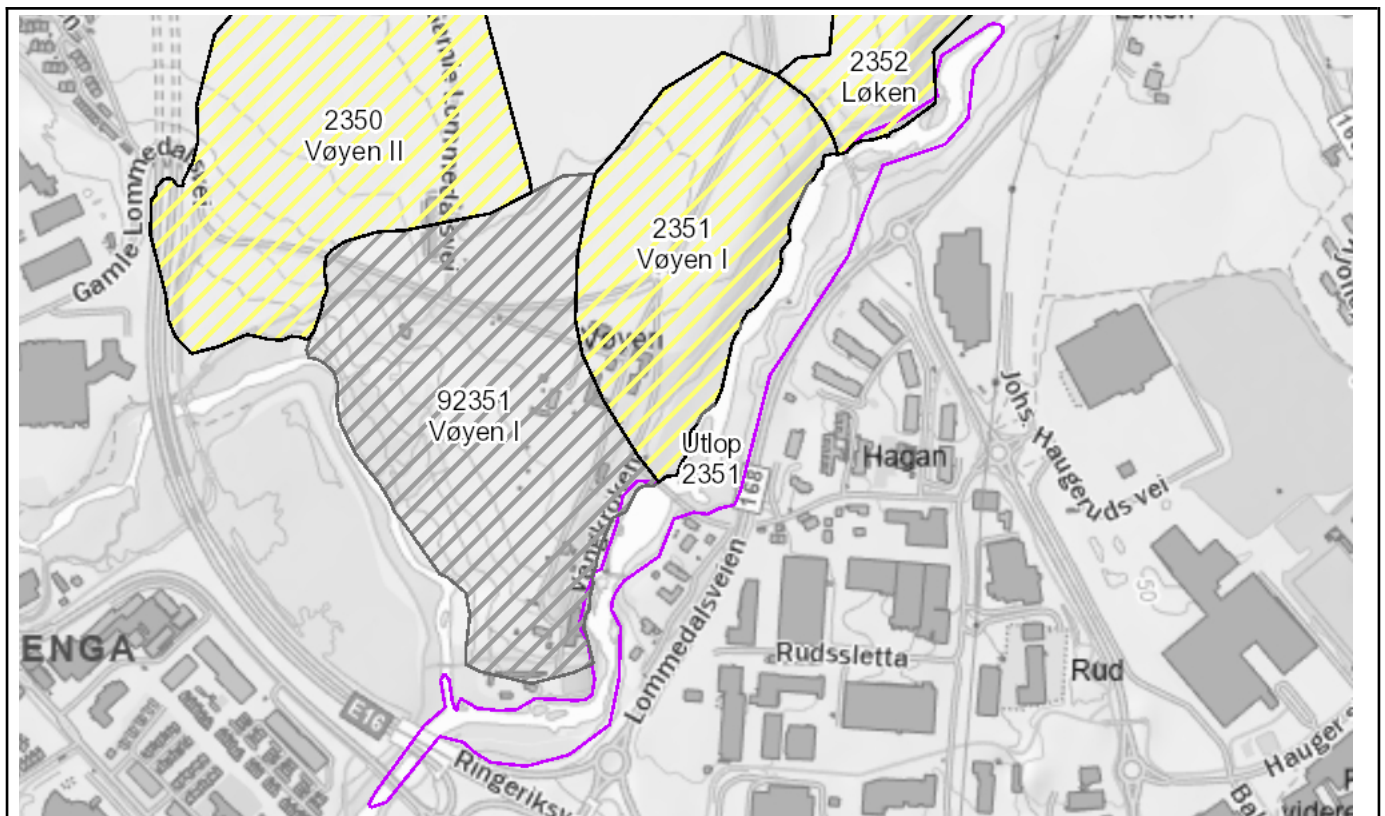
- Faregradklasse nedjusteres fra middels til lav, på bakgrunn av at det kun er påvist et tynt lag med sprøbruddmateriale (tidligere var det antatt tykkere lag med sprø/kvikk leire).
- Konsekvensklasse oppjusteres fra alvorlig til meget alvorlig. Grunnen til oppjusteringen er at det antas at skredmasser (skredutløp) kan treffe Ringeriksveien, som resulterer i høyere score enn før (høyeste konsekvensscore på "vei", grunnet ÅDT  $> 5000$ ).
- Risikoklasse er resultat av produktet av poengscore for hhv. faregrad og konsekvens. Selv om både faregrad- og konsekvensscore er endret, forblir risikoklassen (3) uendret.

Klassifiseringen i sin helhet er vist i faktaark i Bilag 403.
