Geoteknisk vurdering

Galsomelen avfallsanlegg i Nordreisa kommune

Supplerende grunnundersøkelser og oppdaterte utbyggingsplaner

15.05.2023

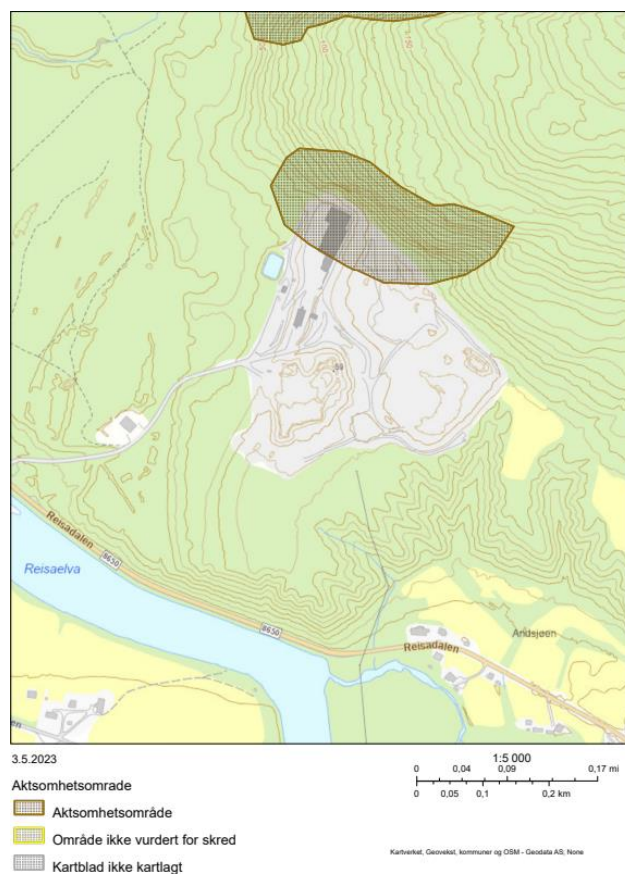
Deler av området ligger innenfor aktsomhet for skredfare i bratt terreng, herunder snøskred og steinsprang (ref./12/). Dette gjelder tiltaksområde for planlagt plashall (figur 4). En skredfarevurdering i bratt terreng i henhold til TEK17 er derfor anbefalt for å vurdere om gjeldende sikkerhetsklasse er tilfredsstillende sett opp mot reell skredfare.

Figur 4: Utklipp over aktsomhetsområde for snøskred og steinsprang som berører deler av prosjektområde, blant annet lokasjon av ny plasthall (ref./12/).

- Sikkerhet mot flom (sikkerhetsklasse F3) anses som oppfylt
- For sikkerhet mot skred i bratt terreng (foreløpig vurdering sikkerhetsklasse S2) anbefales det å gjennomføre en vurdering i henhold til NVEs veileder for «utredning av sikkerhet mot skred i bratt terreng» for lokasjon ved plashall og eksisterende bygning i henhold til aktsomhetskart.

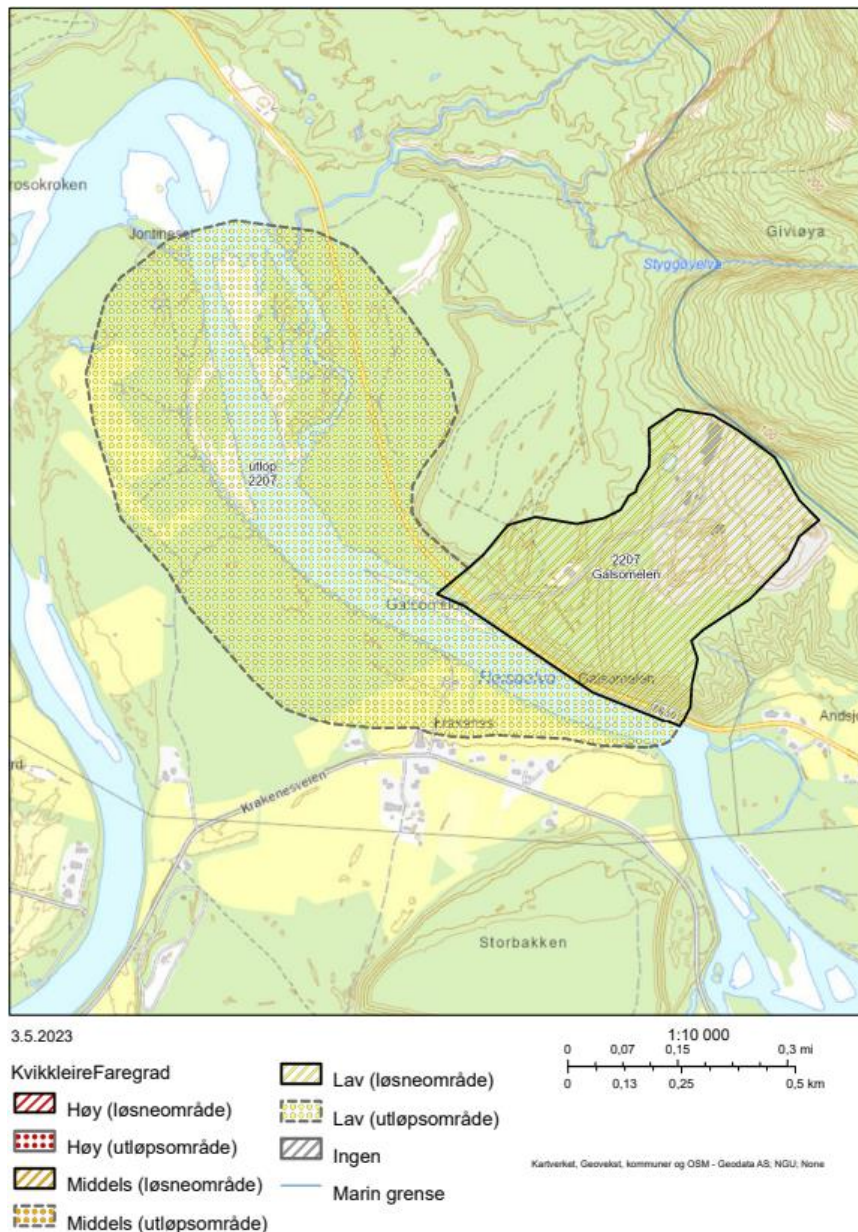
Prosjektområde ligger innenfor en kartlagt kvikkleiresone, herunder kvikkleiresone «2207 - Galsomelen» kartlagt og registrert i 2018 (figur 5, ref./17/ og /18/). Faregradklasse er lav, konsekvensklasse alvorlig og risikoklasse 3.

Figur 5: Utklipp over NVE kvikkleiresone på Galsomelen (ref./17/ og /18/).

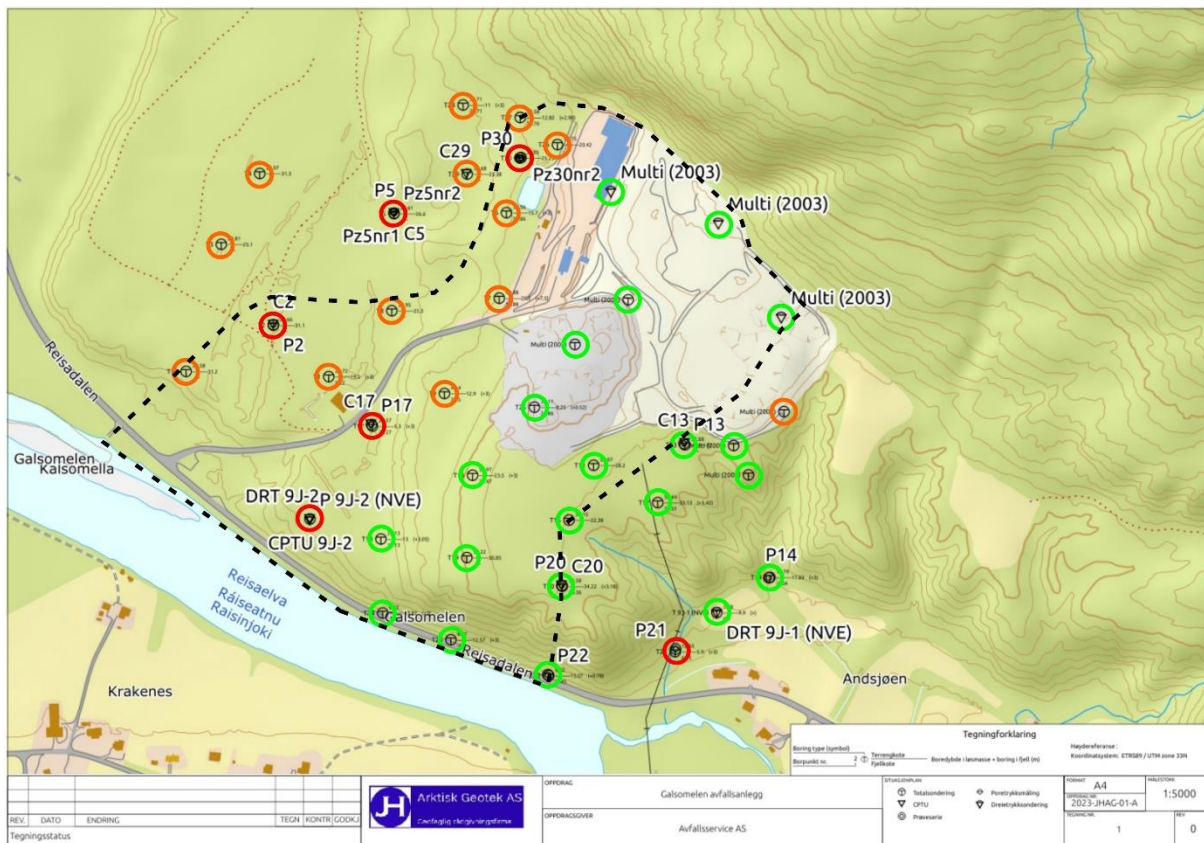
Basert på supplerende grunnundersøkelser er forekomst med sprøbruddmateriale ytterligere avgrenset, og utbredelsen av kvikkleira anses som godt kartlagt (figur 6). Undersøkelsene viser at forekomsten av kvikkleire og sprøbruddmateriale i all hovedsak er begrenset til området vest for anleggsområdet. Det er i tillegg påvist sprøbruddmateriale i ett punkt ved Snemyr, men laget her indikerer liten mektighet og utbredelse, og derfor ikke fare for områdestabiliteten. Multiconsults boring er også noe usikker ved dagens deponi mot ravinene. Her kan det ikke utelukkes sprøbruddmateriale i dyppet, men prøvetaking av nabopunkt viser fast, ikke sensitiv leire og siltig leire.

Figur 6: Oversikt over borer med vurdering av eventuelt sprøbruddmateriale (ref. /2/). Omtrentlig grense av dagens løsneområde for «kvikkleiresone 2207 Galsomelen» er vist med svart stiplede linje. Borepunkter uten indikasjon på sprøbruddmateriale er markert med grønn sirkel. Borepunkter med påvist sprøbruddmateriale er markert med rød sirkel. Borepunkter der sprøbruddmateriale ikke kan utelukkes fra borprofilet er markert med oransje sirkel.

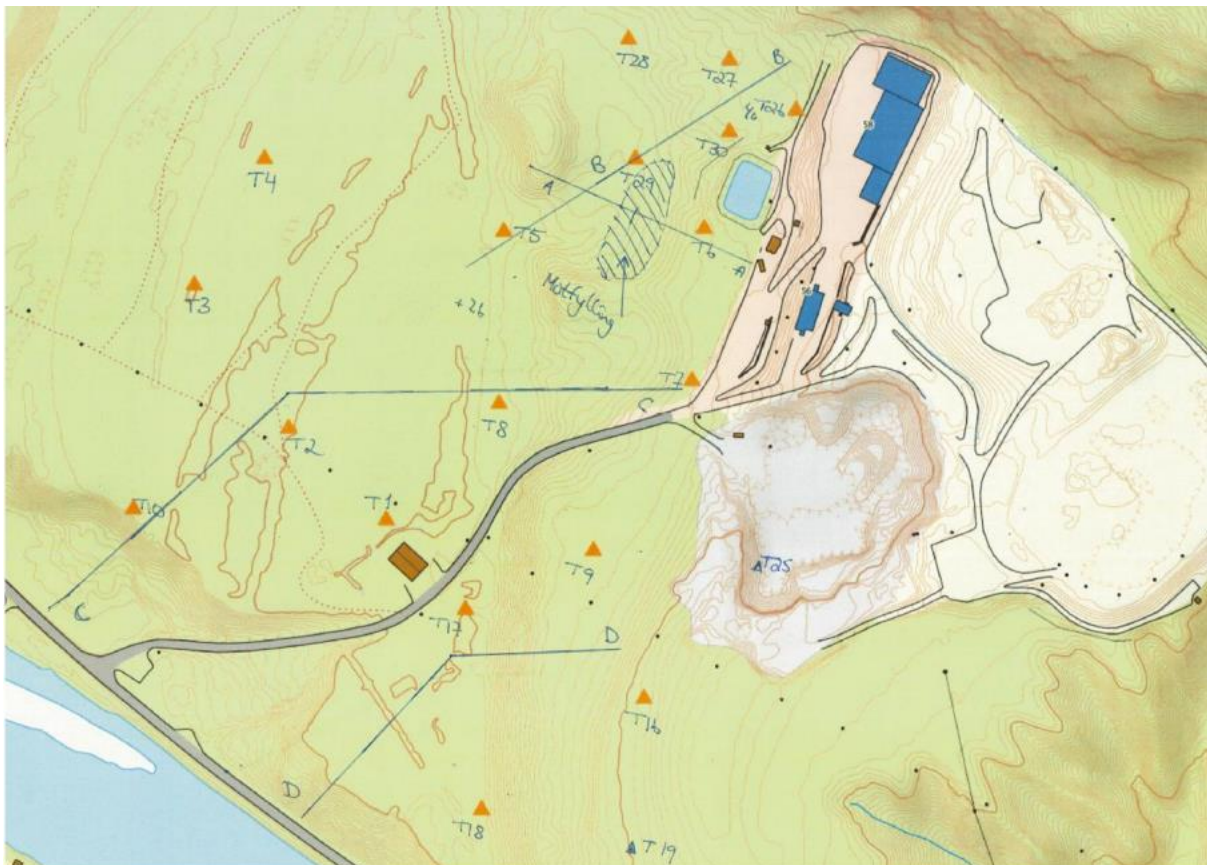
Figur 8 viser ulike kritiske snitt over vestlige del av Galsomelen som har påvist et sammenhengende lag av sprøbruddmateriale. Instanes vurderer at snitt C-C og D-D indikerer at dybde og mektighet av sprøbruddmateriale ikke tilsier at det er fare for retrogressiv skred fra disse skråningene. Med unntak av borpunkt P2, er omrørt skjærfasthet funnet å være tilstrekkelig høy til at flakskred og/eller rotasjonsskred er mer sannsynlige skredmekanismer (ref./2/).

Figur 8: Utklipp av Instanes sine vurderinger av kritiske snitt i vestlige deler av Galsomelen A-A, B-B, C-C og D-D (ref./2/).

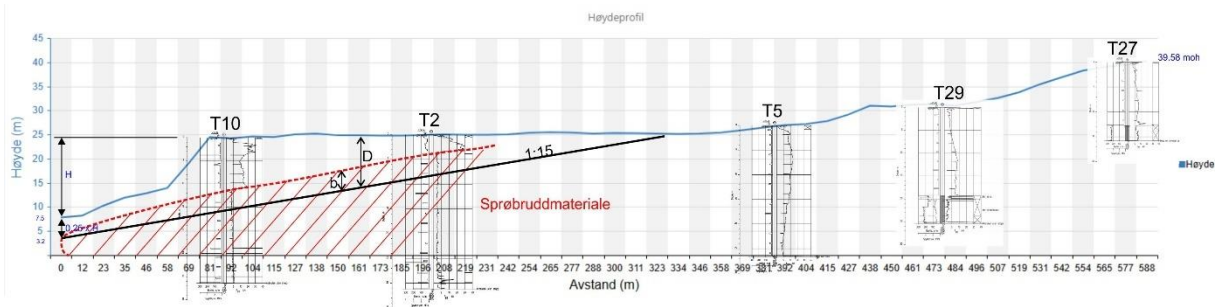
Dersom vi vurderer et større profil, som strekker seg fra fylkesvei via borpunkt T10-T2-T5-T29-T27 og opp til lokasjon plasthall, så vurderer vi det slik at ved en eventuell retrogressiv skredutvikling etter et initialskred ved fylkesvei, så vil skredet ikke nå fram til tiltaksområdet. Viser til figur 9 for illustrasjon med b/D forholdet etter prinsipp for vurdering av andel sprøbruddmateriale over mest kritiske glideflate. Grunnforholdene viser at på høyere terrenghøyder mot slamlagunen i vest og plasthall, er en retrogressiv skredutvikling ikke like sannsynlig basert på omrørt fasthet i leira. Vurdering av 1:15 linje med kritisk glideflate bekrefter også potensielt løsneområde for retrogressiv skredutvikling ikke når opp til øvre deler av revidert kvikkleiresone. Det er mer sannsynlig at skredet kan gå over i en annen fase, type flak-/rotasjonsskred med begrenset løsneområde opp mot dagens anleggssområde i vest.

Figur 9: Utklipp av et større profil sett fra fylkesvei og opp til plasthall. Profilet illustrerer b/D forhold over kritisk glideflate på 1:15 forhold i vestlige del av Galsomelen.

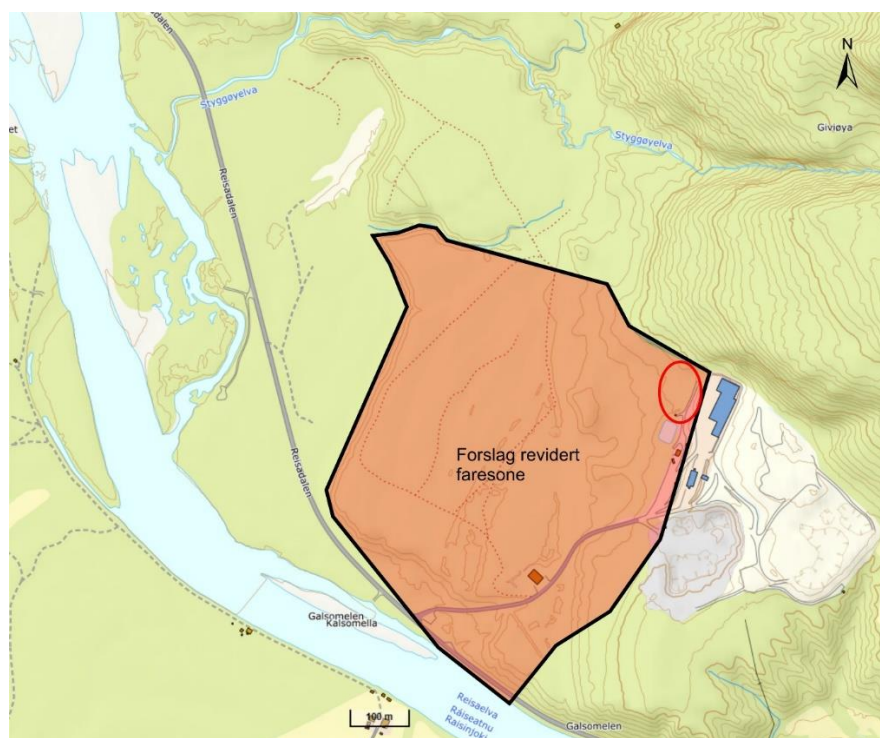
Basert på utførte grunnundersøkelser, tidligere grunnundersøkelser og stabilitetsvurderinger er det grunnlag for at faresonen kan revideres. Viktigste endring er at tidligere løснеområde for store deler av dagens anleggsområde friskmeldes. I dette område er det ikke påvist materiale med sprøbruddegenskaper i dypet (figur 10).

Figur 10: Forslag på revidert kvikkleiresone, her vist med nytt løснеområde, basert på aktsomhet, befarings- og grunnundersøkelser i forhold til utbredelse av sprøbruddmateriale (ref./2/).

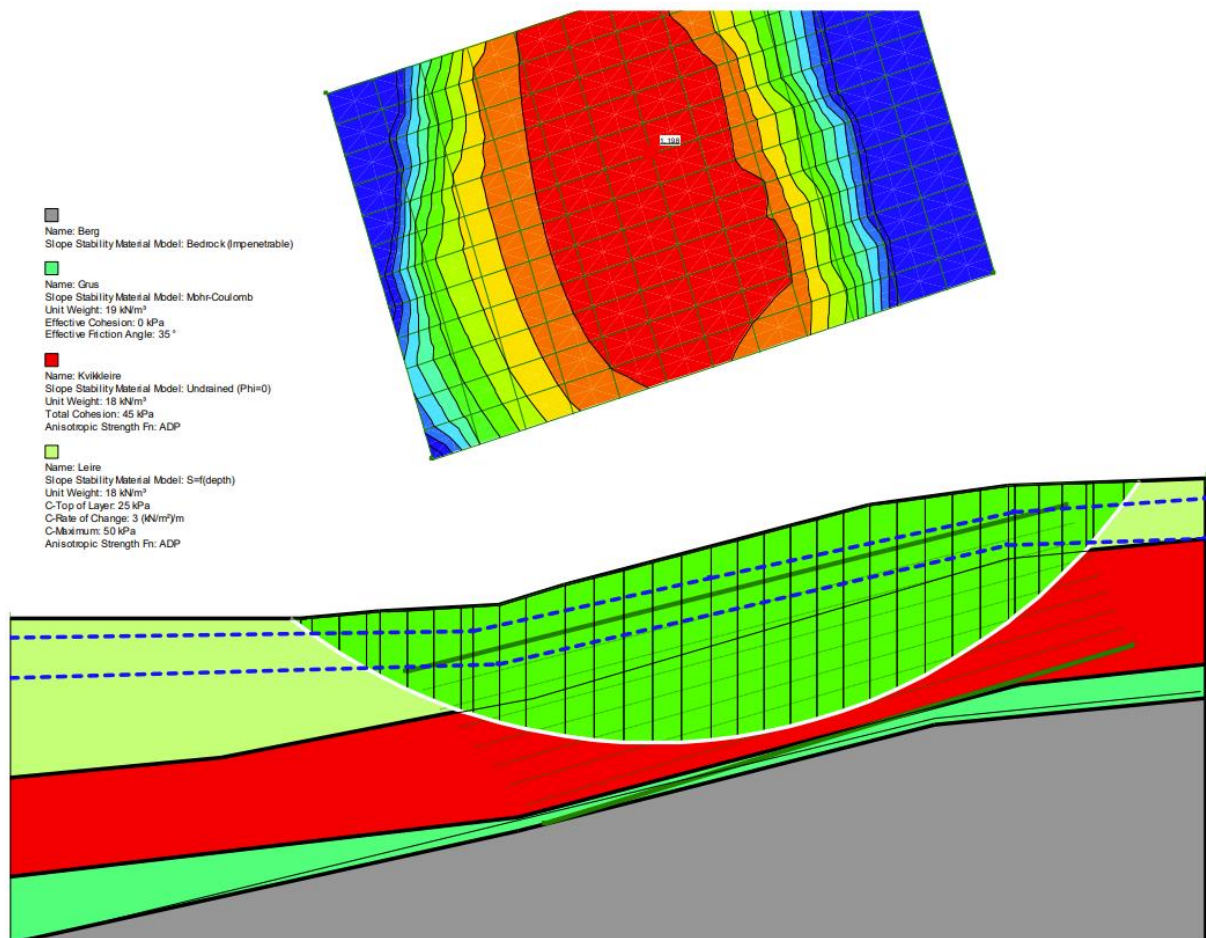
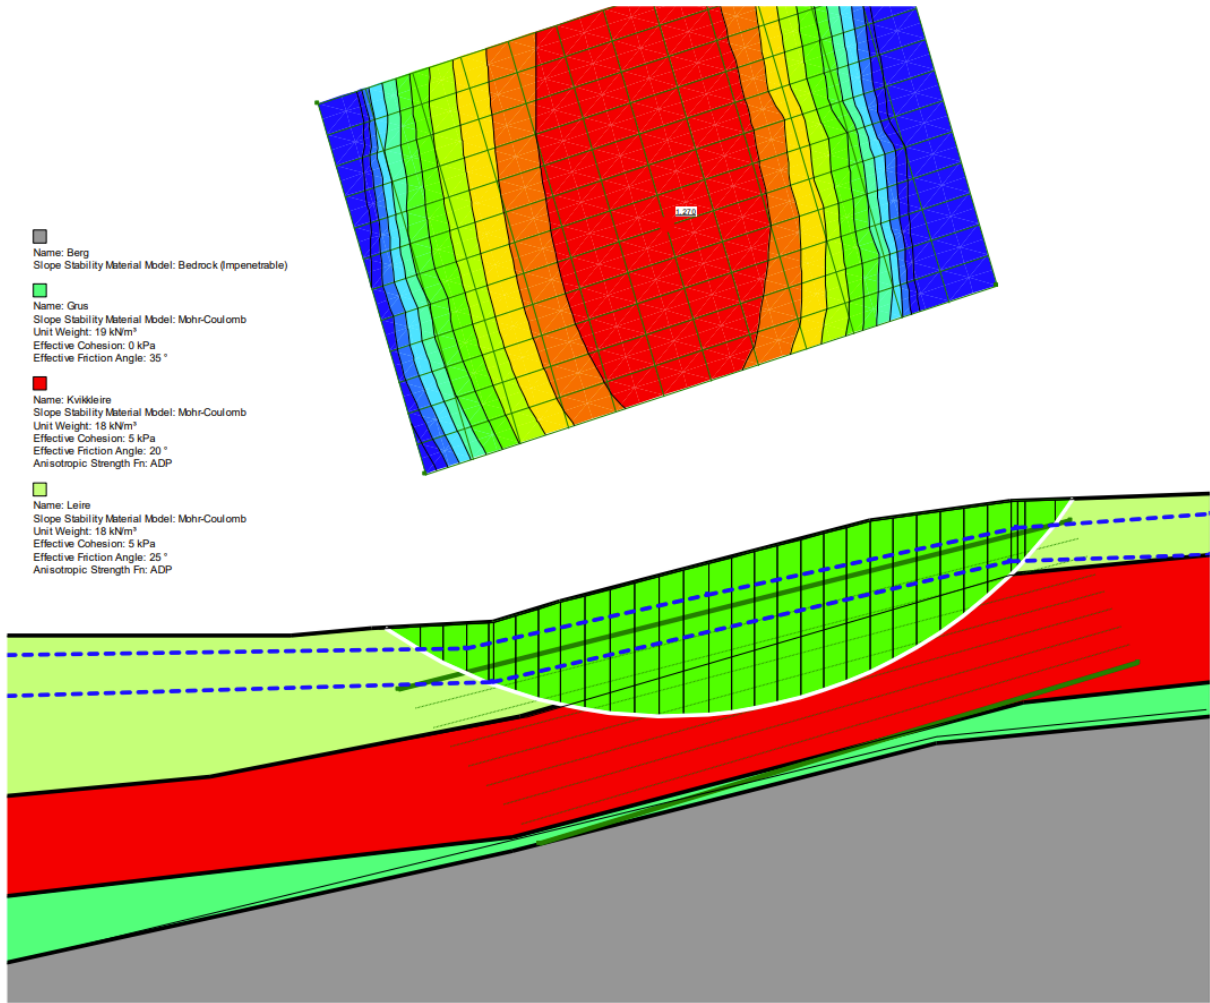
BILAG 1 – Stabilitetsberegninger, kritisk snitt A – A: fra terrengekolle til anleggsområde sør for slamlagune

Totalspenningsanalyse, S_u -basis

Effektivspenningsanalyse, $\alpha\phi$ -basis

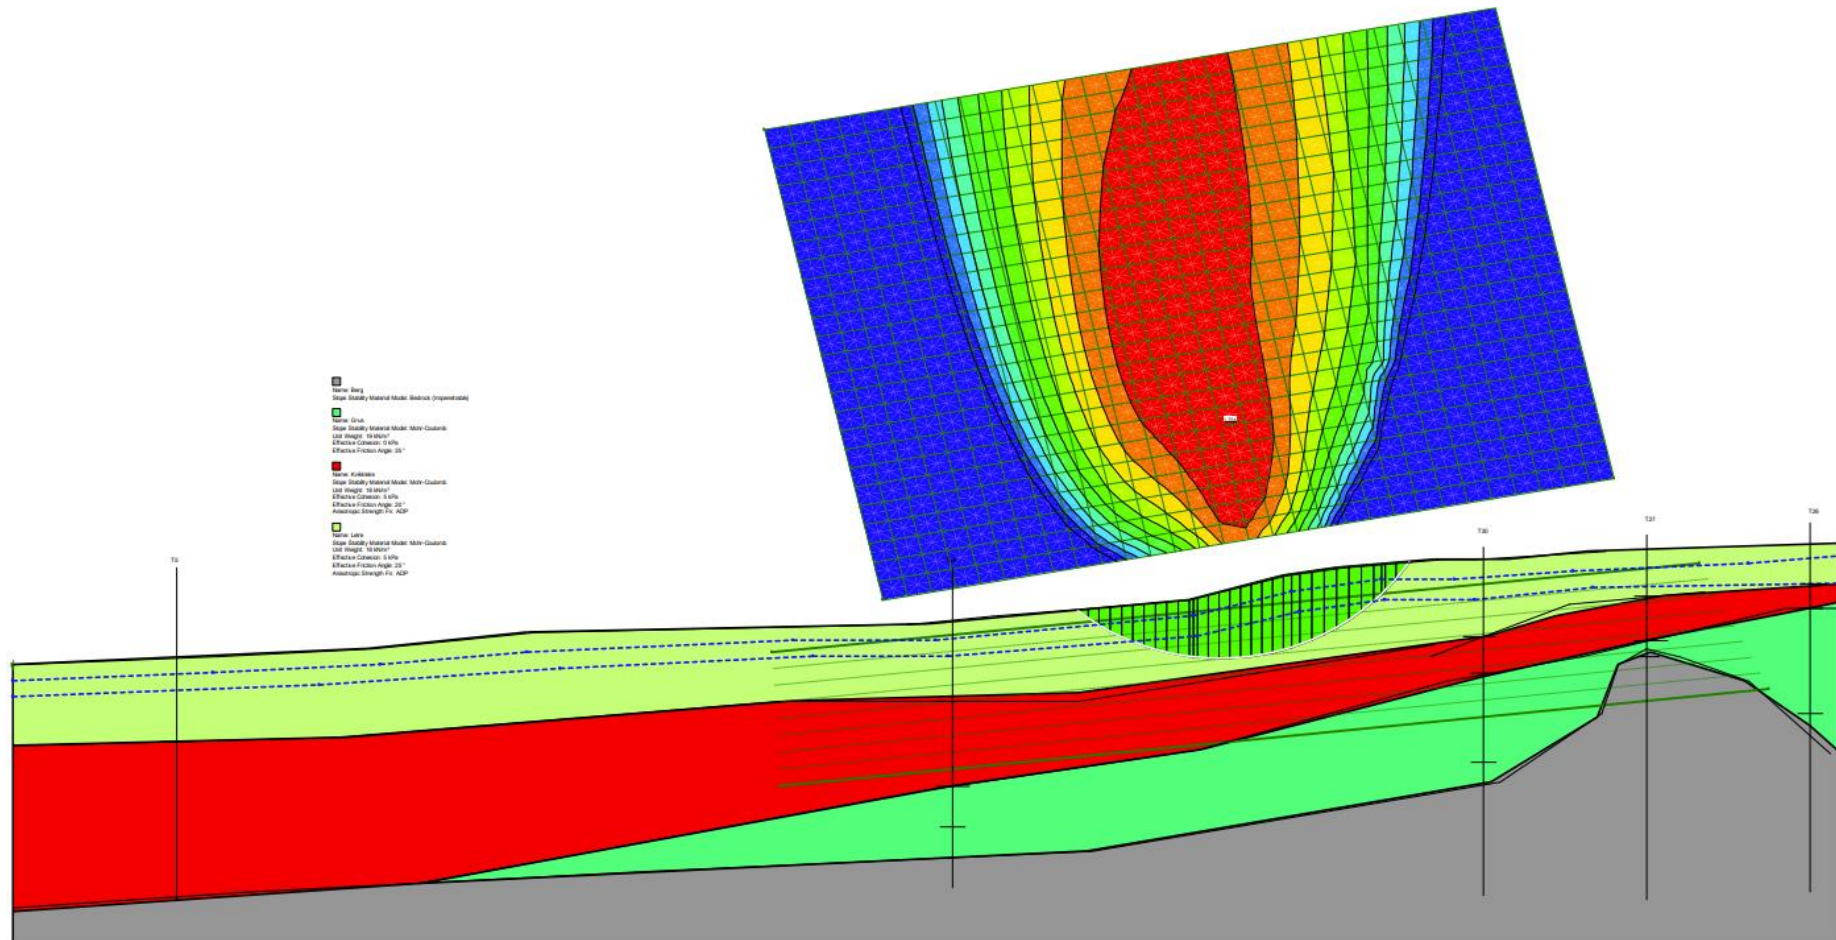
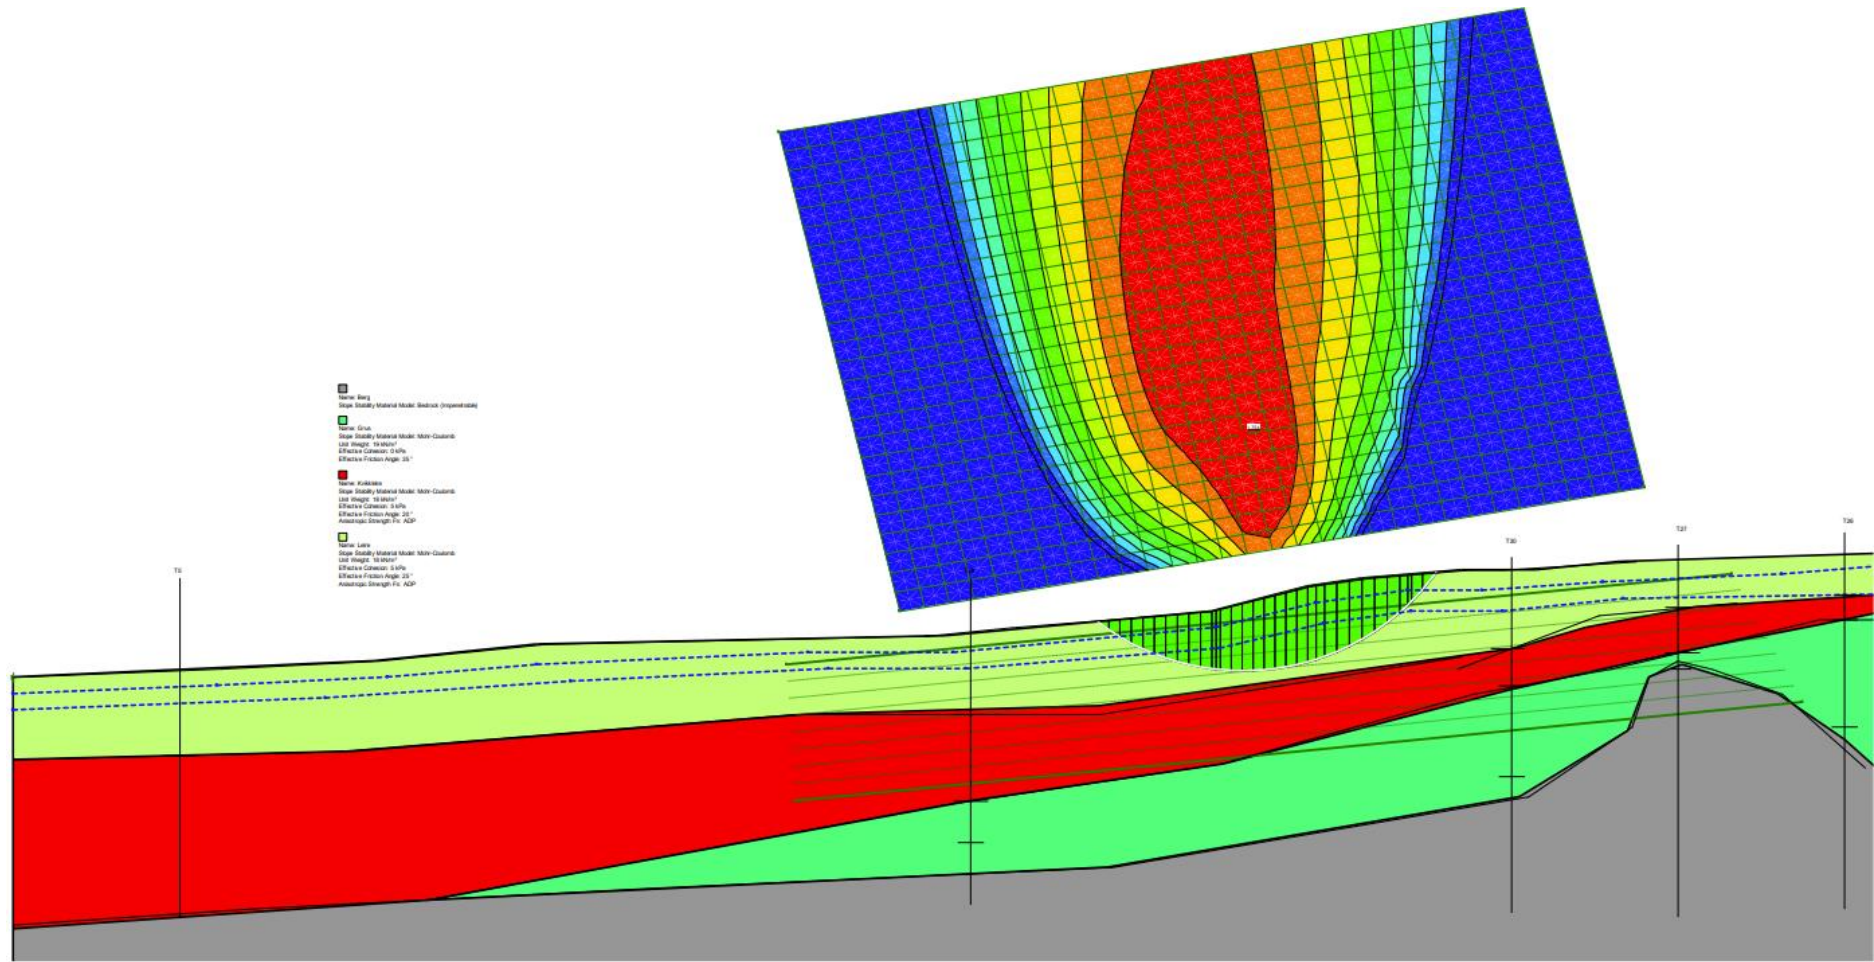
BILAG 2 – Stabilitetsberegninger, kritisk snitt B – B: fra terrasseflate til lokasjon plasthall

Totalspenningsanalyse, S_u -basis

Effektivspenningsanalyse, $\alpha\phi$ -basis
