Til: Gjerdrum kommune v/Brita Marie Hellerud

Fra: Norconsult AS v/Jørn Willassen

Dato: 3. februar 2010

## DAMMER BRÅDALSFJELLET - TILSTANDSVURDERING

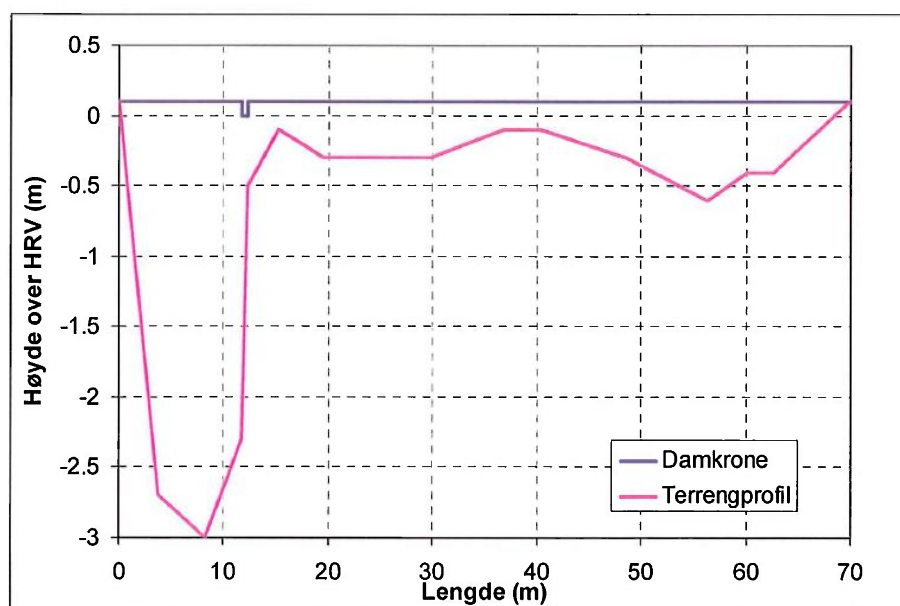
Den øvrige delen av dammen består av en inntil 0,7 m høyt og ca. 55 m lang betongvegg. Tykkelsen på veggene er typisk 0,3 m. Både oppstrøms og nedstrøms helning synes å være tilnærmet vertikal. På nedstrøms side på denne delen av dammen er det flere partier med betongavskallinger og sprekker. Denne delen av dammen er trolig fundamentert på fjell. Det er imidlertid ikke mye blottlagt fjell i dagen langs dammen. Det er flere tydelige tegn til deformasjoner og forskyvninger mot luftsiden på denne delen av dammen.

*Oppmålt damprofil i forbindelse med klassifisering av Øvre Askdam (sett fra vannsiden i magasinet).*

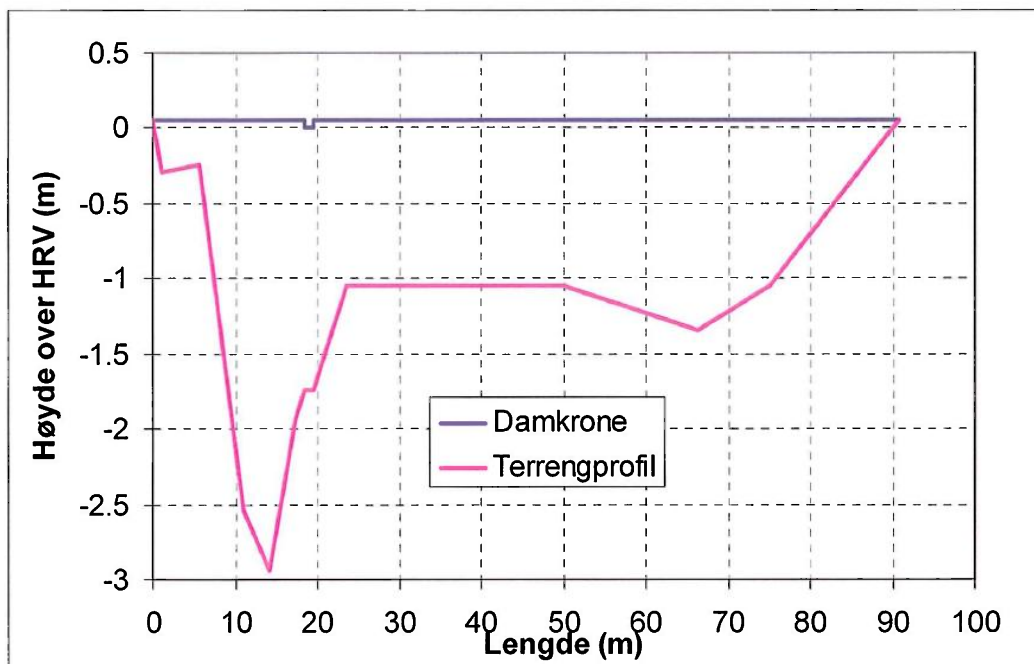
Den øvrige delen av dammen består av en inntil 1,5 m høyt og ca. 68 m lang betongdel. Bredden på damkronen på denne delen av dammen varier. Nedstrøms side av dammen på dette partiet er vertikal. Oppstrøms side har en helning som er vurdert til å være på 10:1 eller brattere. På det høyeste partiet på denne delen av dammen er det en betongsokkel som er noe bredere enn dammen for øvrig. Det er denne delen av dammen som har de mest omfattende skadene i form av sprekker, deformasjoner og utfall av betong. Det er blottlagt mye sparestein i de områder som har avskallinger. Det er også på dette partiet gjennomgående vertikale sprekker der betongen er forskjøvet inntil 4 - 5 cm ved sprekken. Det er ikke noe blottlagt fjell i dagen langs denne delen av dammen, og det er ikke på grunnlag av befaringen grunnlag for å vurdere om dammen er delvis eller helt fundamentert på fjell.

Oppmålt damprofil i forbindelse med klassifisering av Midtre Askdam (sett fra vannsiden i magasinet).

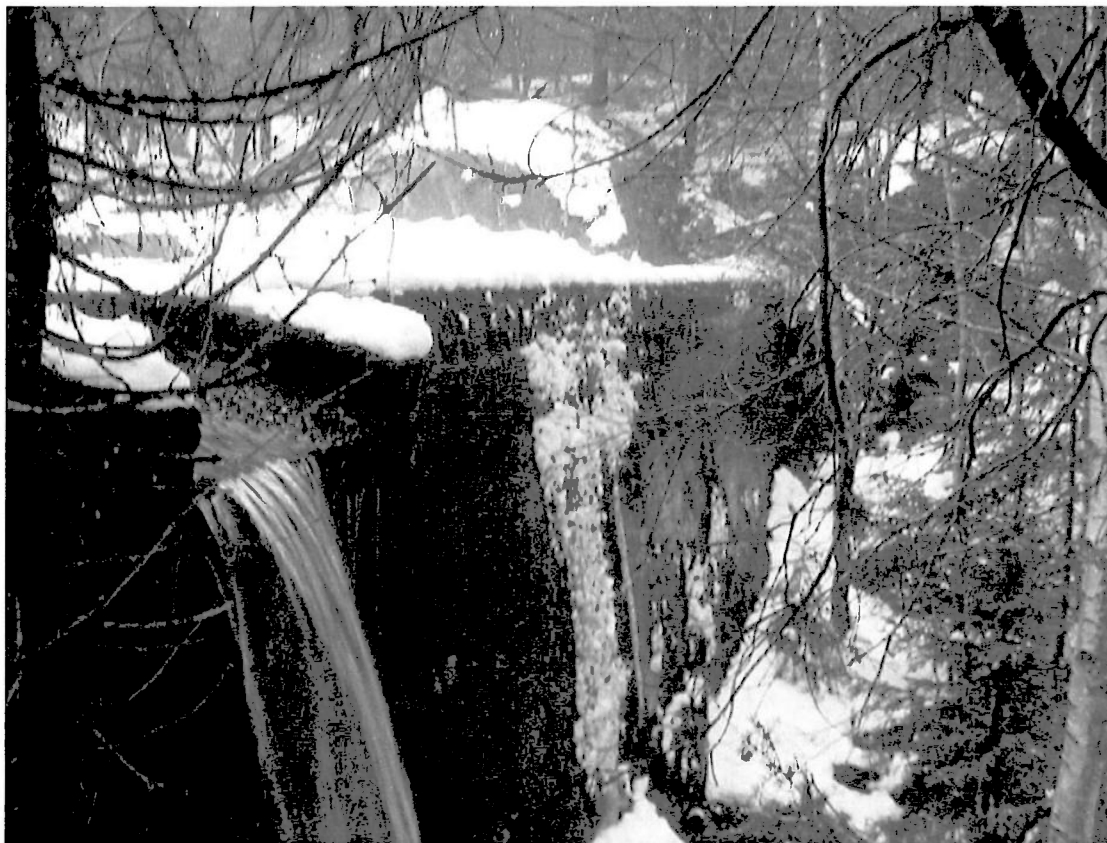
*Øvre Askdam, desember 2009. Overløp og dam i dyplop*

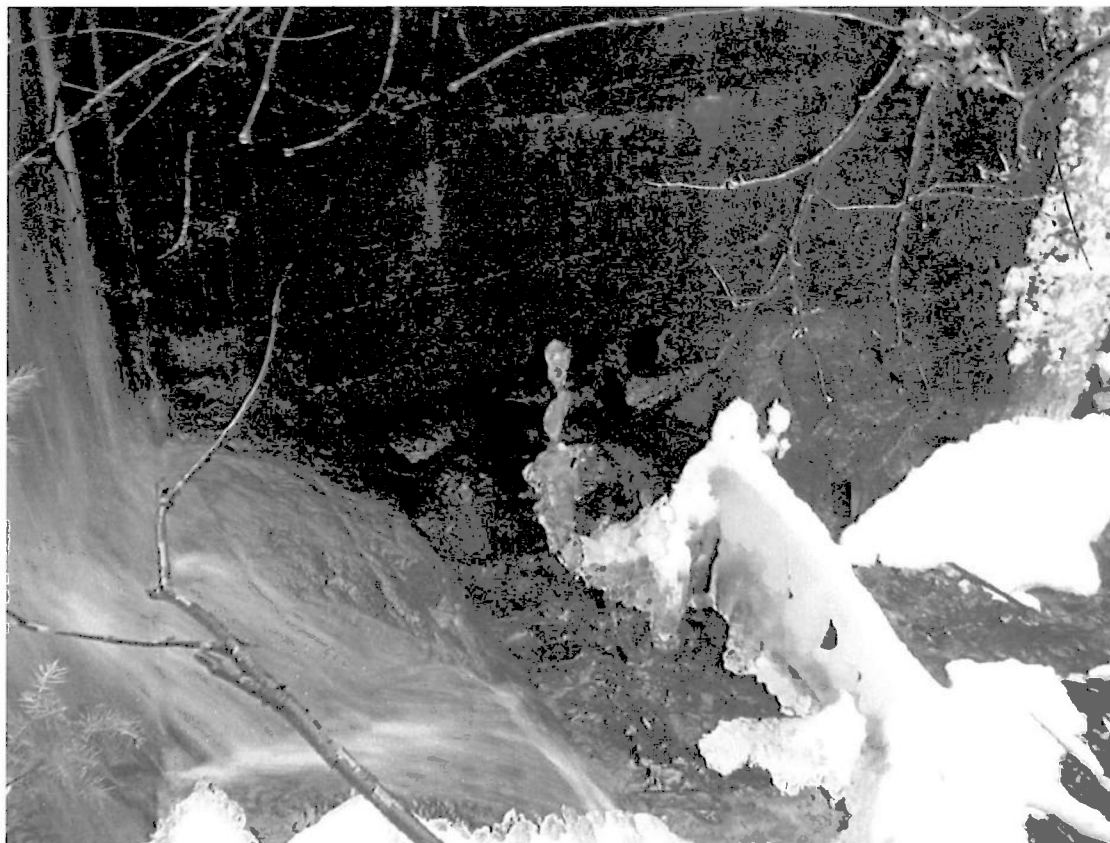
*Øvre Askdam, desember 2009. Avskallinger og sparestein ved overløp*

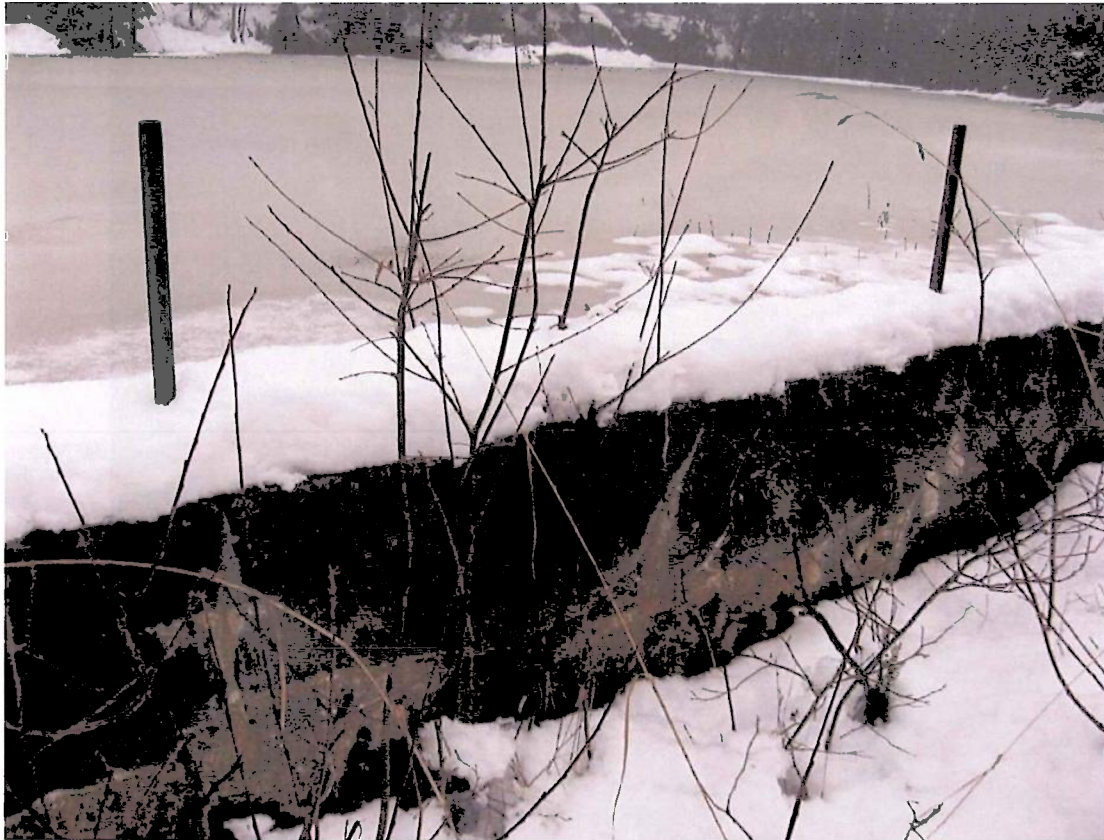
*Øvre Askdam, desember 2009. Typisk sprekkemønster, moderat kalkutfelling.*

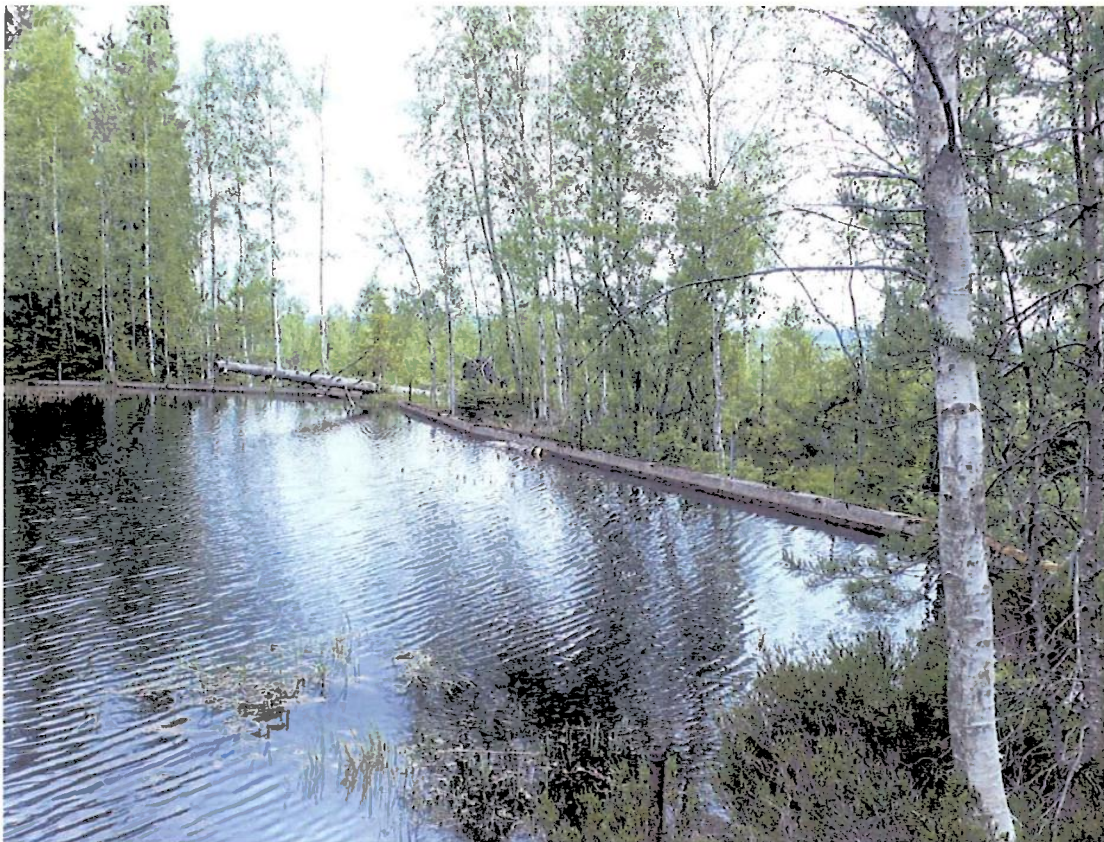
*Øvre Askdam, juli 2009. Den lavere delen av dammen som har tydelige deformasjoner.*

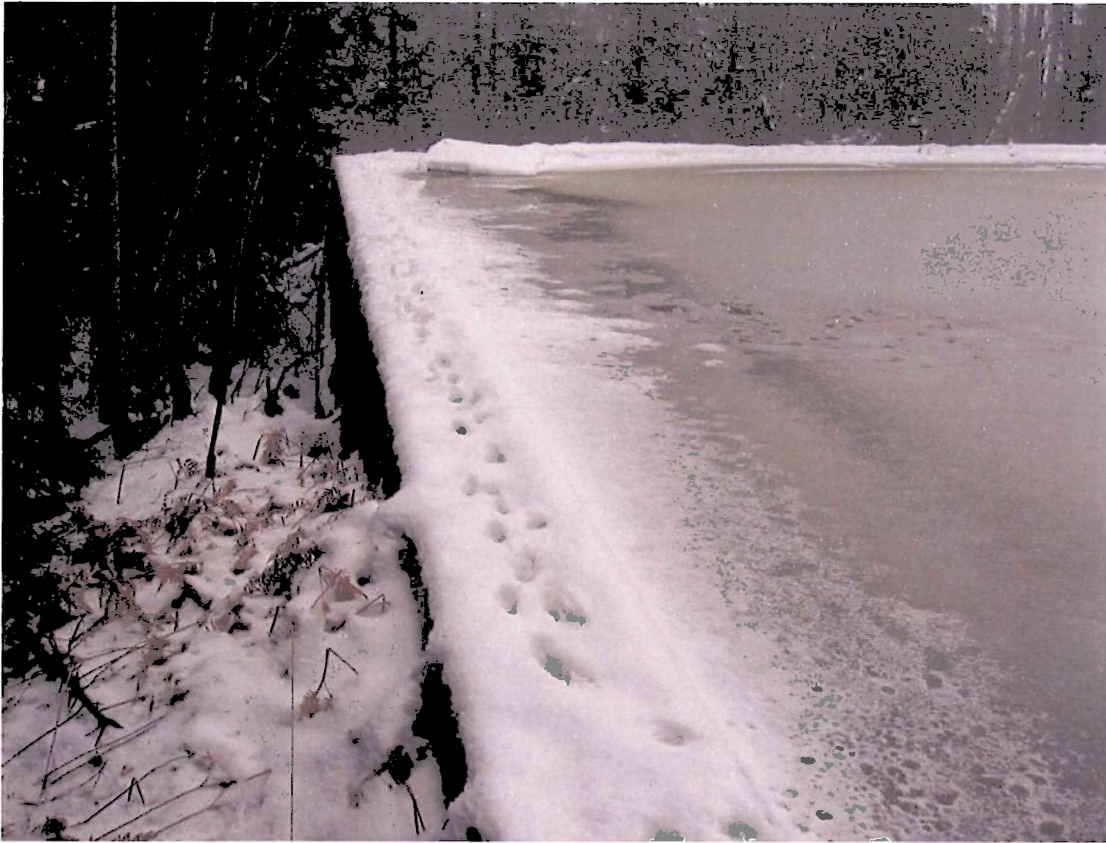
*Midtre Askdam, desember 2009. Dypål og lavbrekk ved overløp.*

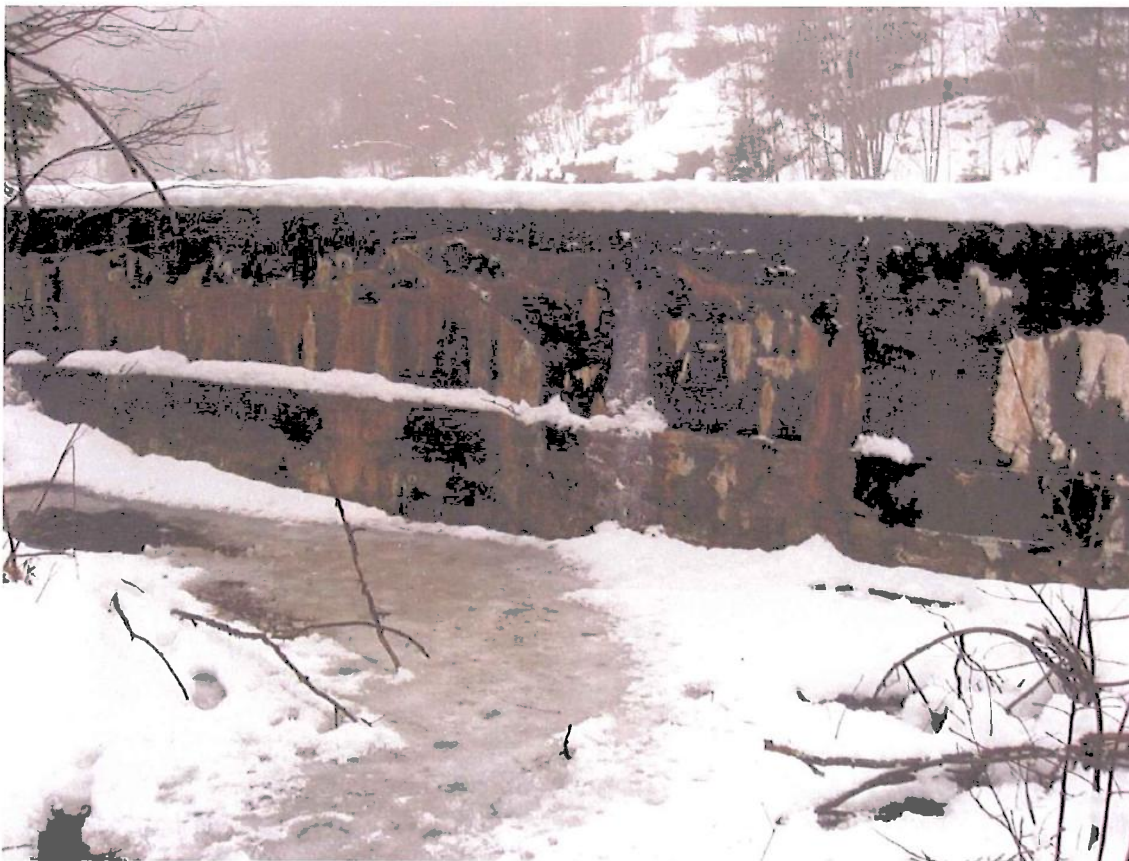
*Midtre Askdam, desember 2009. Typisk sprekke-mønster med kalkutfelling.*

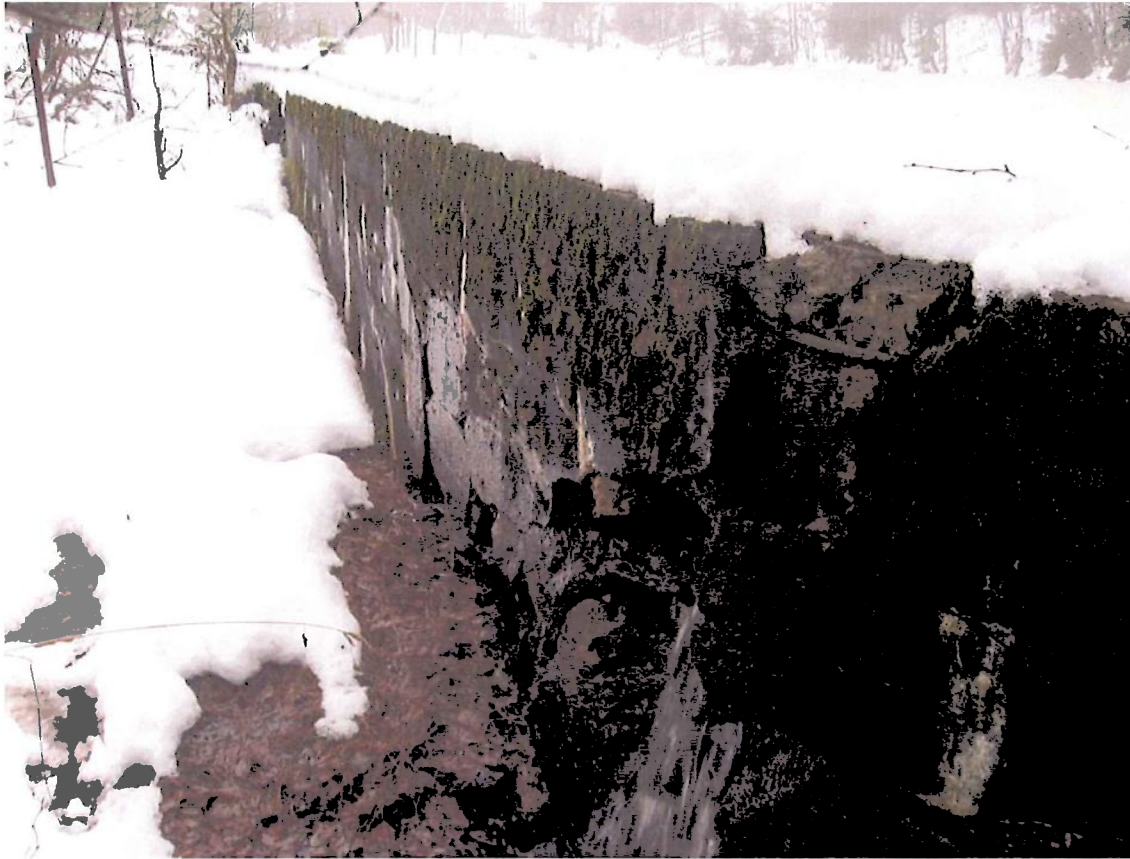
*Midtre Askdam, desember 2009. Hjørne med betydelige avskallinger, sprekker og lekkasjer.*

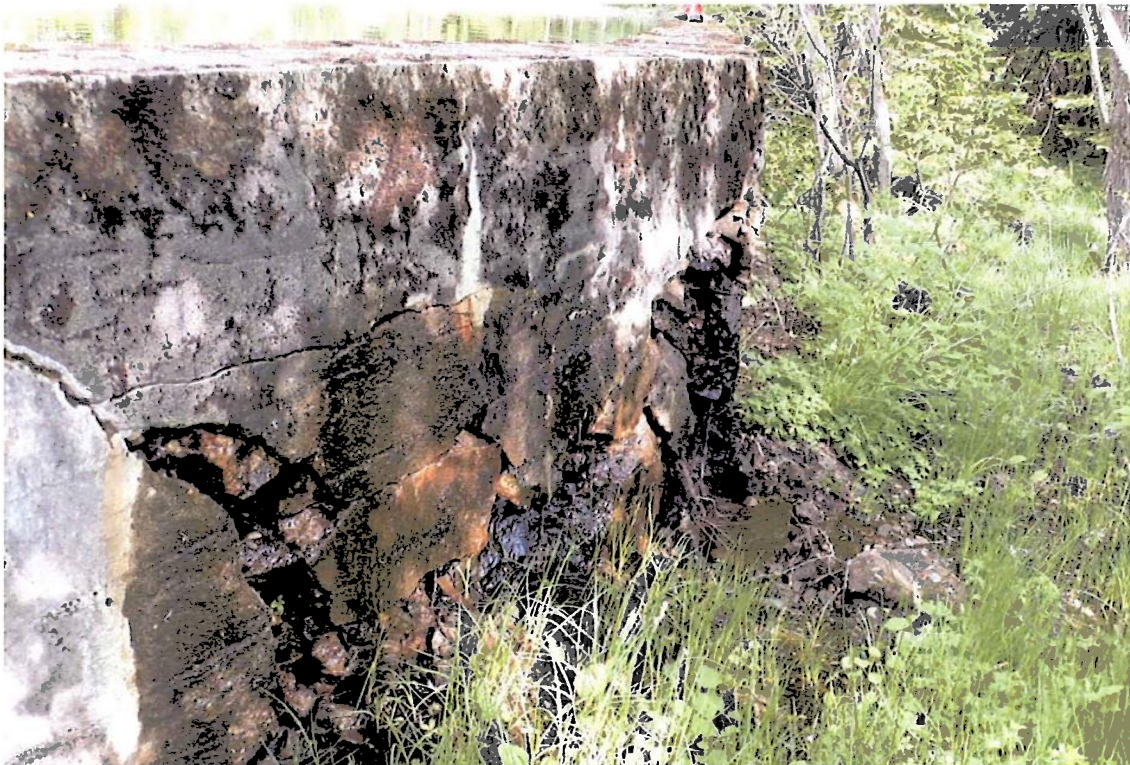
*Midtre Askdam, juni 2009. Samme hjørne som ovenfor med betydelige sprekker og lekkasjer.*

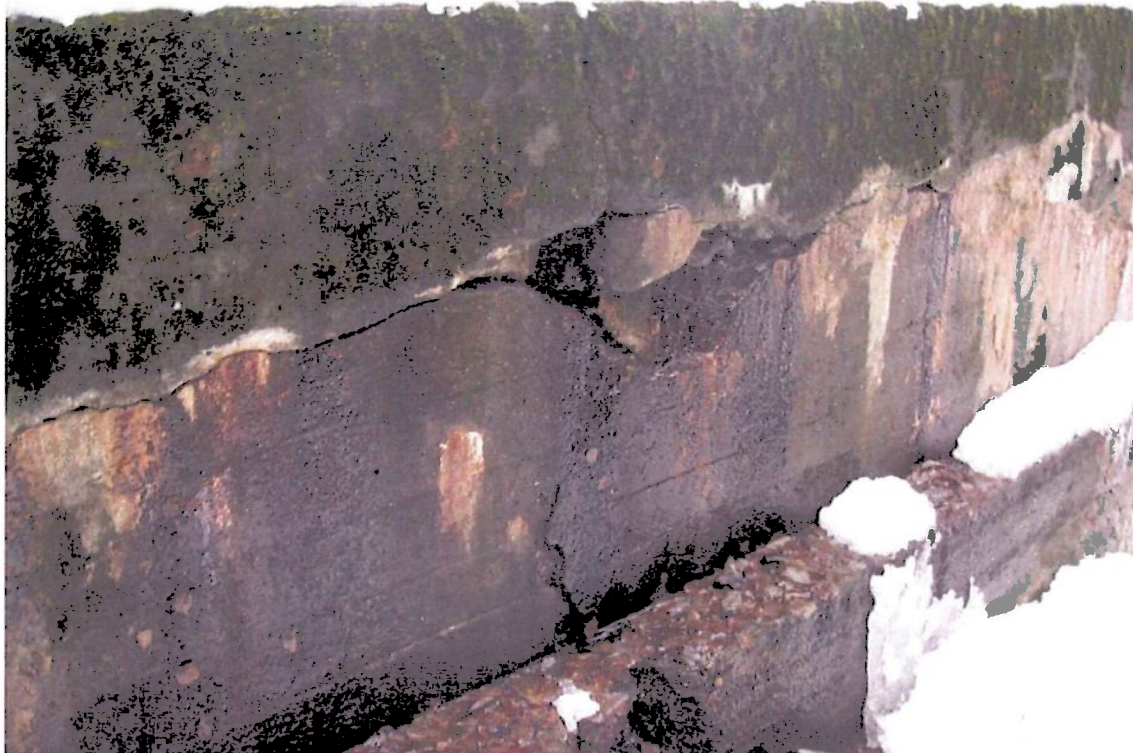
*Midtre Askdam, desember 2009. Parti med avskallinger og markante sprekker.*

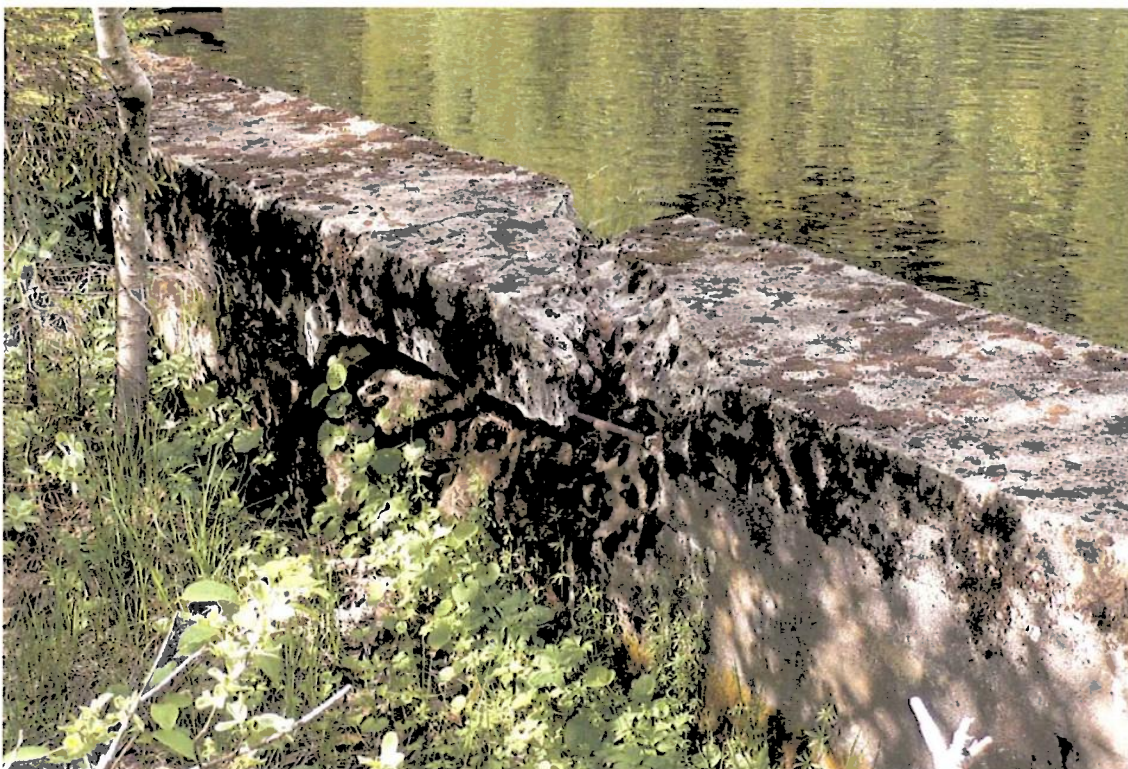
*Midtre Askdam, juni 2009. Parti med betydelig avskalling og forskyvning.*

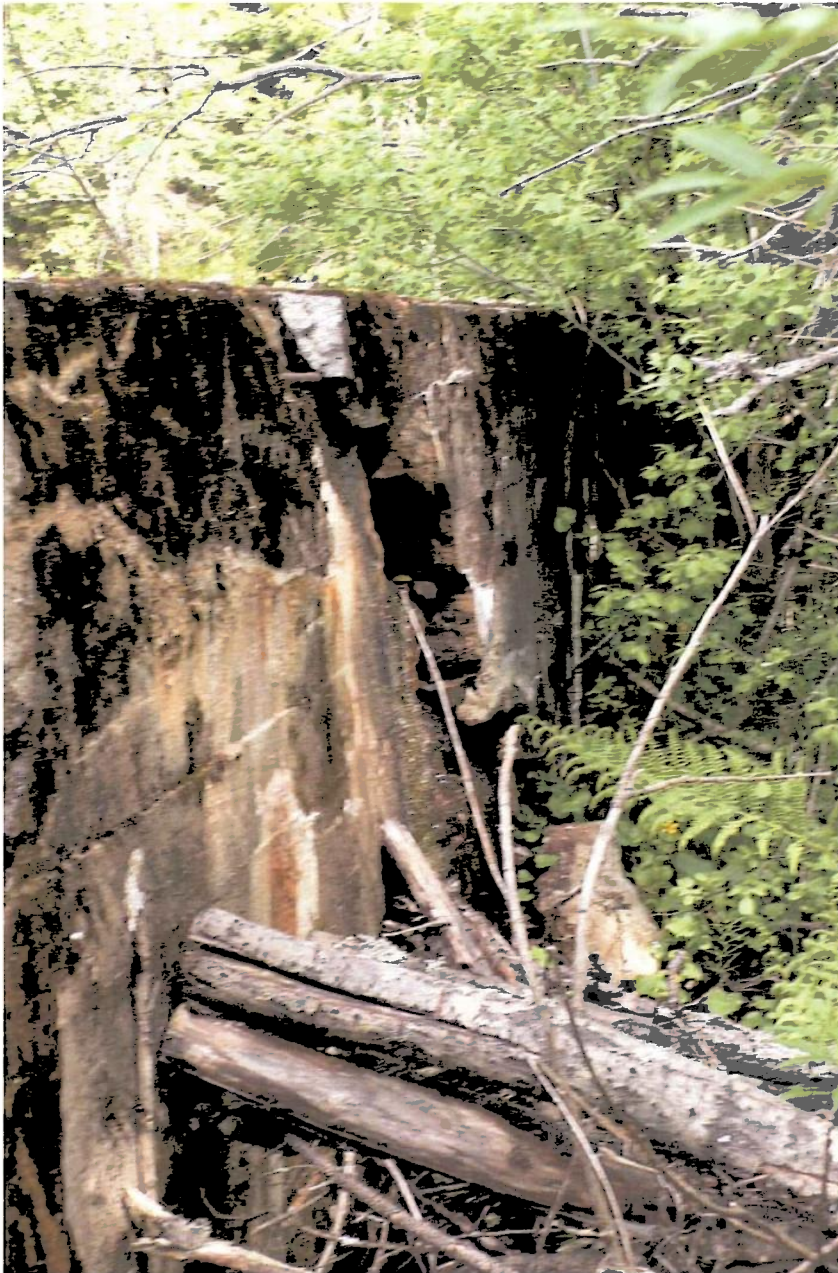
*Midtre Askdam, juni 2009. Parti med betydelig avskalling og forskyvning.*
