## Ringerike Kommune

### Soneutredning Ringerike

23045 Rapport nr. 10 Vurdering av områdestabilitet 1412  
Mikkelsplassen Søndre  
Revisjon 01

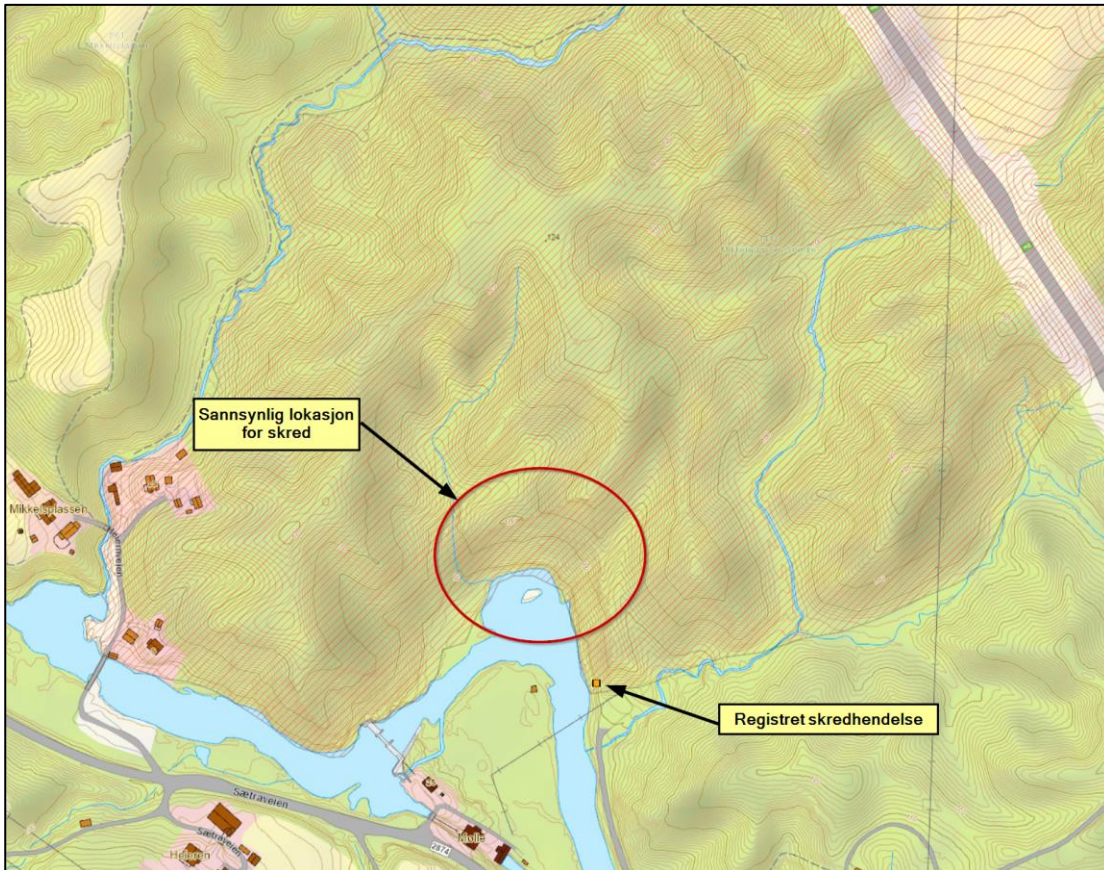
Figur 4.3 Plassering av tidligere skredhendelse ved Sogna.

Det er registrert to tidligere skredhendelser i faresonen [3]. Et ved jernbanen i nord (1962) og et ved Sogna (1898). Det ved jernbanen er markert som et uspesifisert løsmasseskred, mens det ved Sogna var et alvorlig leirskred med følgende beskrivelse [7]:

Årsaken til skredet er ikke angitt, men det er sannsynlig at det var erosjonsutløst. Fra laserskannet terreng kan man antagelig se arret etter skredet i skråningen i dag, se figur 4.4. Skråningen har gjennomsnittshelning på ca. 1:1,7 fra elva. Størrelsen på skredet er ikke klart, men det har sannsynligvis vært en form for rotasjonsskred siden terrenget rett nord for skråningstoppen virker å være uberørt. Det er rimelig å anta at det ikke er store mengder kvikkleire i skråningen siden det ville gitt en retrogressiv skredutvikling. Brattheten og høydeforskjellen til skråningen i dag underbygger også dette. Basert på gjennomgang av historiske flyfoto virker skråningen å være relativt uforandret siden 1947.

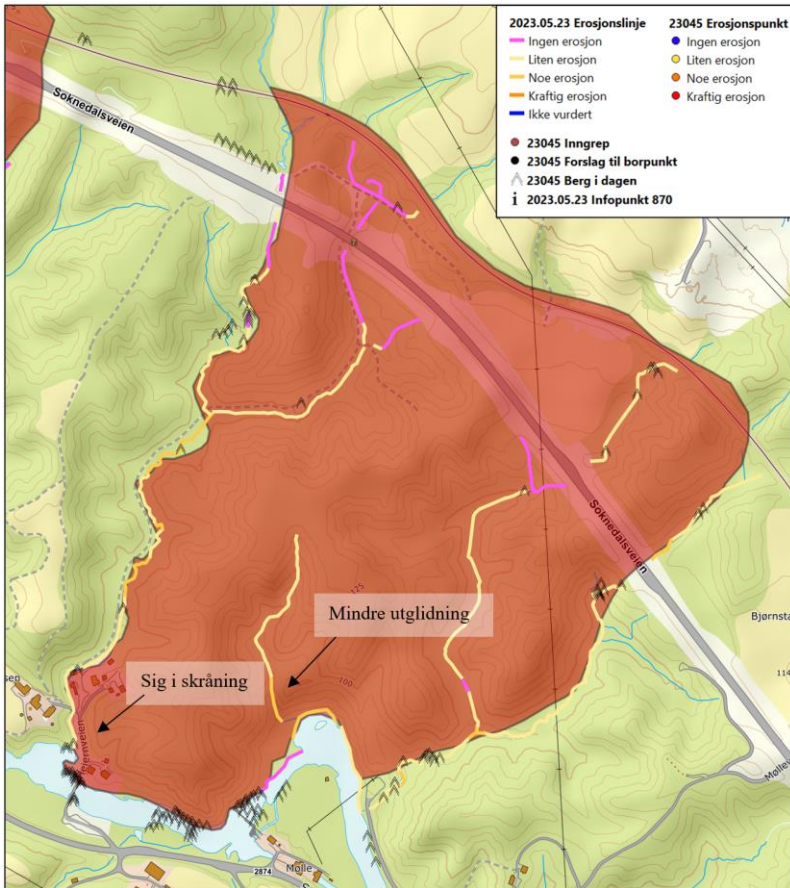
Figur 6.1 Oversikt over feltobservasjoner og registreringer i sone 1412 Mikkelsplassen Søndre.

Langs bekkedrag og raviner var det generelt sett liten vannføring, men enkelte steder ble det observert «noe» erosjon. Ved utløp av stikkrenner under Rv. 7 var det erosjonssikret et stykke innover i sonen.

Mindre utglidninger ble observert flere steder, men det ble ikke observert bløt leire i bunn av disse. Det ble observert sig i skråningen ned mot adressen Heiernveien 5.

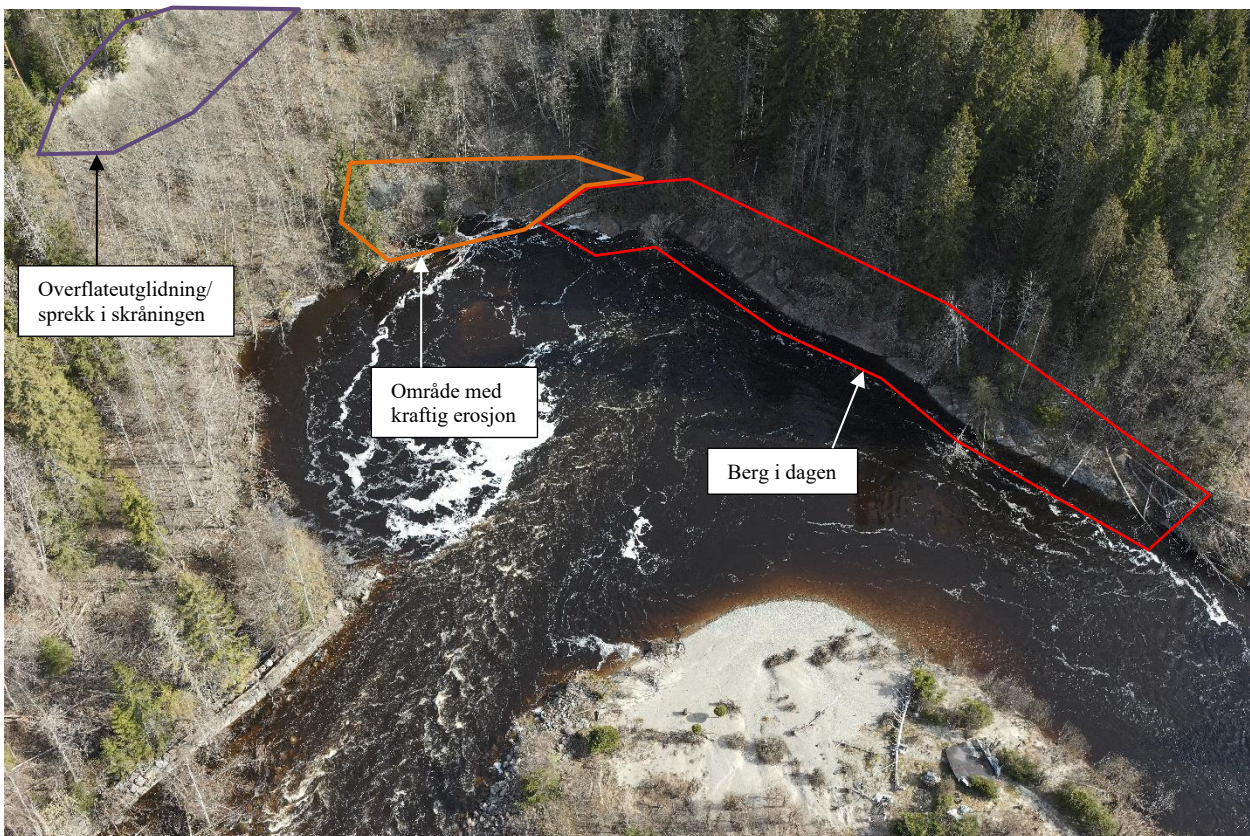
Figur 6.2 Bilde fra droneyfving ved Sogna

Generelt ble det observert «ingen» til «liten» erosjon langs Sogna mot Heieren og den gamle mølla. I yttersving sørøst i sonen ble erosjonsforholdene kartlagt som «noe». Befaring av dette området er vanskelig pga. svært bratte skråninger og generelt ufremkommelig terreng. Våre befaringsregistreringer i dette området er derfor gjort fra avstand. Ringerike kommune var i mai 2024 i området med drone, se bilder i tillegg 1.3. Fra bildene er det mulig å observere berg i dagen i større omfang enn fra befaring. Det er også synlige overflateutglidninger mot elva som vi vurderer som «kraftig» erosjon, bl.a. med bakgrunn i at bredden på det eroderte området er større enn 10 m. I tillegg kan det ses overflateutglidninger/sprekker lengre opp i skråningen, se figur 6.2. Disse blir imidlertid ikke påvirket direkte av erosjonen ved elvekanten.

Tatt i betraktning at det har rast i denne skråningen tidligere og at det foregår erosjon kan vi ikke utelukke at det kan skje et nytt skred. Ved siden av overflateutglidningene er det berg i dagen. Området med berg er også der strømmen fra elva i hovedsak virker å treffe elvekanten, mens området med erosjon synes å ligge i bakevja hvor det ved normal vannføring er mindre strøm. I en flomsituasjon vil det antagelig være kraftigere strømning i hele bakevja.

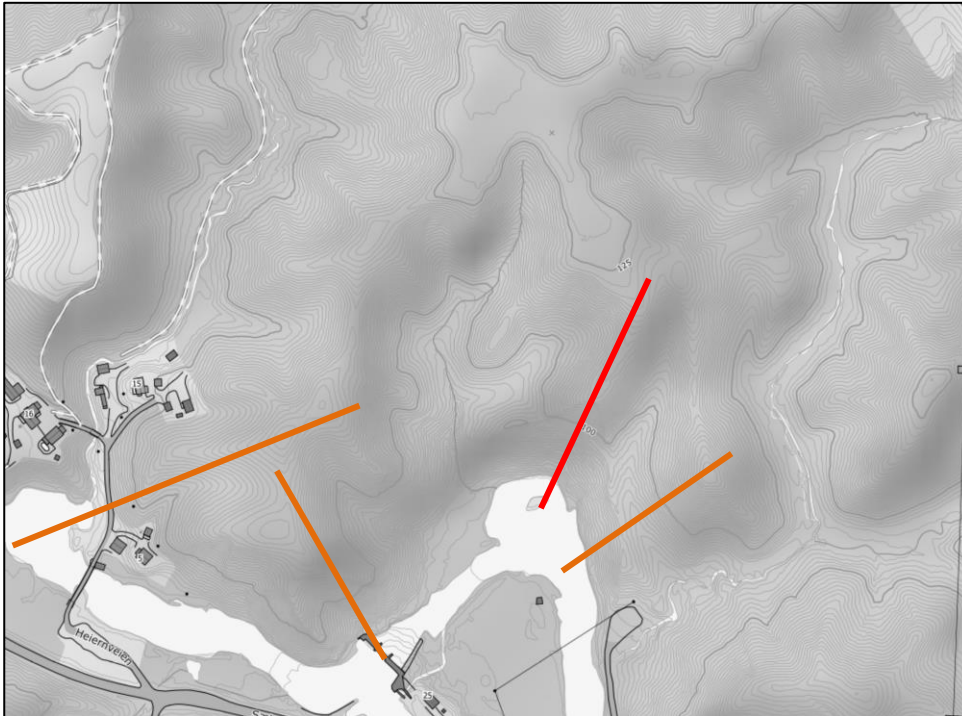
I søndre del av sonen har vi innledningsvis sett på fire mulige kritiske skråninger som alle ender ned ved Sogna, se figur 7.2. Basert på inntrykket fra befaringene er det ikke betydelig erosjon i ravinedalene i området. Langs Sogna, som er flomutsatt, vurderer vi at det er større fare for naturlig utløste skred. Av de fire skråningene er tre i områder hvor det er påvist berg i dagen eller nært til berg i dagen. I skråningen hvor vi ikke har påvist berg er høydeforskjellen også størst, i tillegg til at det tidligere har gått et større skred her. Vi har derfor valgt å se videre på denne skråningen i fare- og konsekvensvurderingen (markert rød på figur 7.2).

Figur 7.2 Mulige kritiske skråninger i søndre del av sonen. Rødt snitt tas med videre i utredningen.

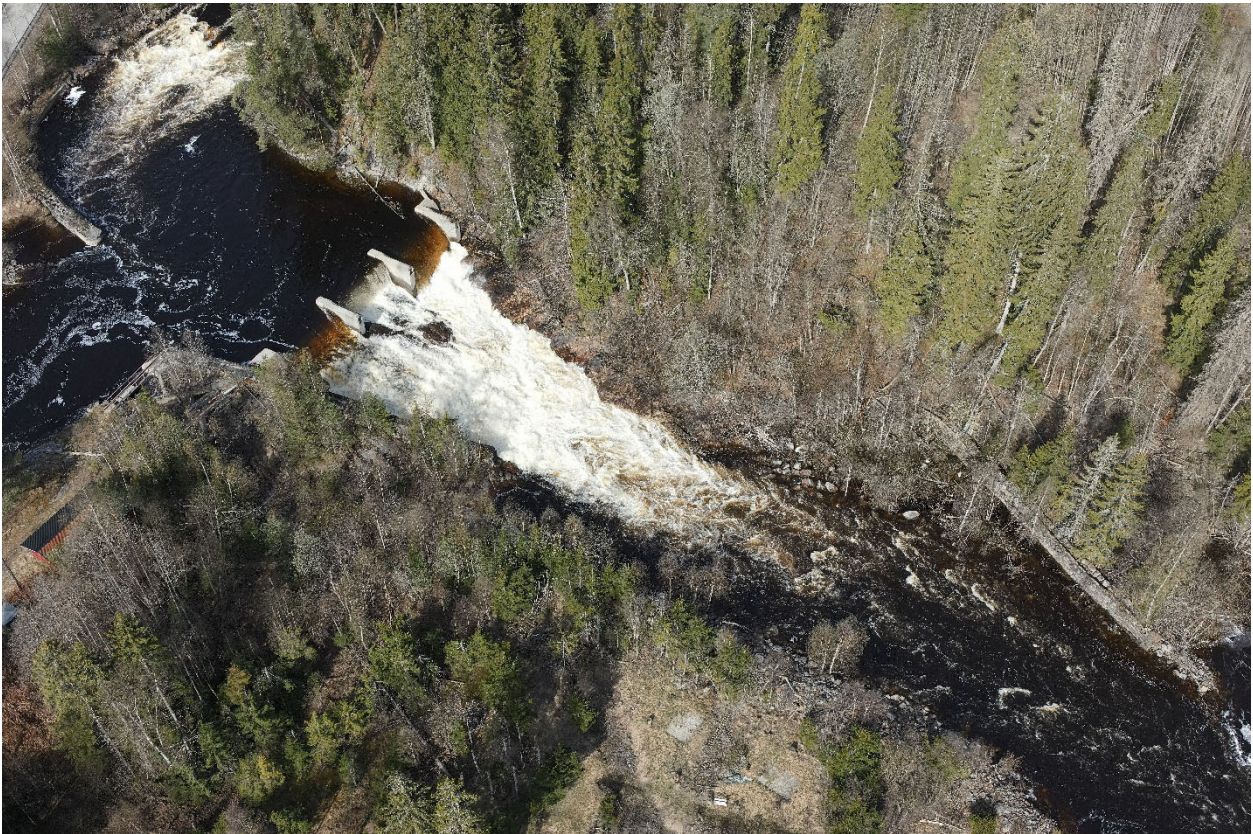
*Heiernfossen, oppstrøms fra elvebendet med erosjon*

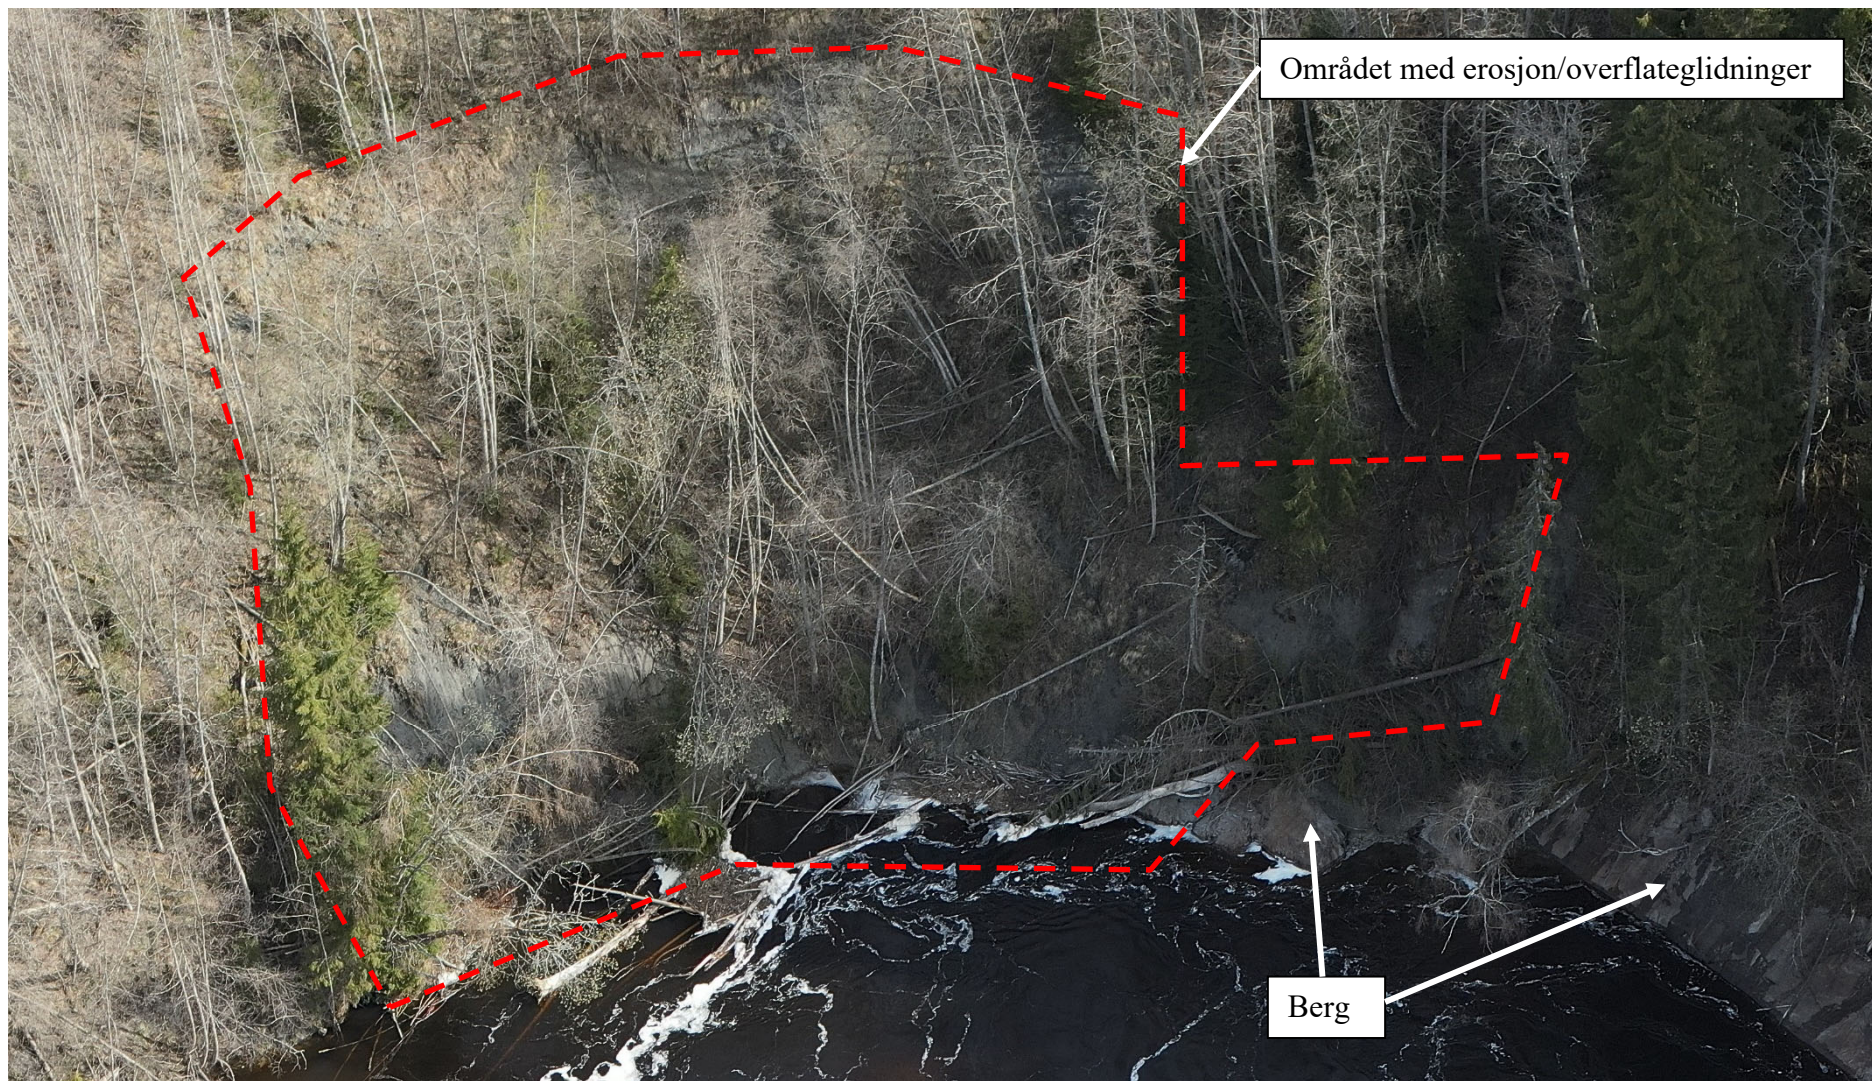
Det er kartlagt kraftig erosjon langs Sogna i den søndre delen av sonen, noe som kan føre til skred eller større overflateutglidninger. Selv om eksisterende bebyggelse og infrastruktur sannsynligvis ikke vil bli direkte påvirket, kan det oppstå flodbølger og oversvømmelser nedstrøms. Å utføre sikringstiltak er vanskelig på grunn av krevende tilkomst, og det er opp til Ringerike kommune og NVE å vurdere behovet for slike tiltak. I mellomtiden anbefales det å overvåke erosjonsutviklingen med jevnlig droneflyvninger. Det bør det utvises aktsomhet mht. opphold langs elva i foten av skråningen.

*Elvebendet, mot nordøst - Nærbilde av området med erosjon*
