## Befaringsnotat Nannestad våren 2025

Norconsult har fått i oppdrag av NVE å utføre en forenklet soneutredning av 40 utvalgte faresoner for kvikkleire i Nannestad og Ullensaker kommune. Denne typen soneutredning er en mellomting mellom en generell oversiktskartlegging og en mer detaljert soneutredning som beskrevet i NVEs veileder 1/2019.

Oversiktskart med observert erosjonsgrad og befaringsbilder

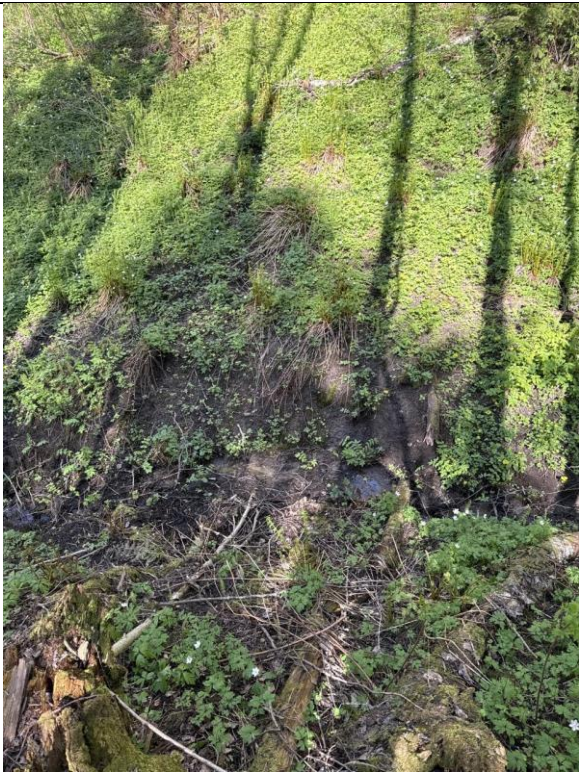
| Bilde nr. | Bilde | Kommentar |
|---|---|---|
| 1 | | Liten erosjon i sideravine vest for idrettsanlegg. Eksponert leire |

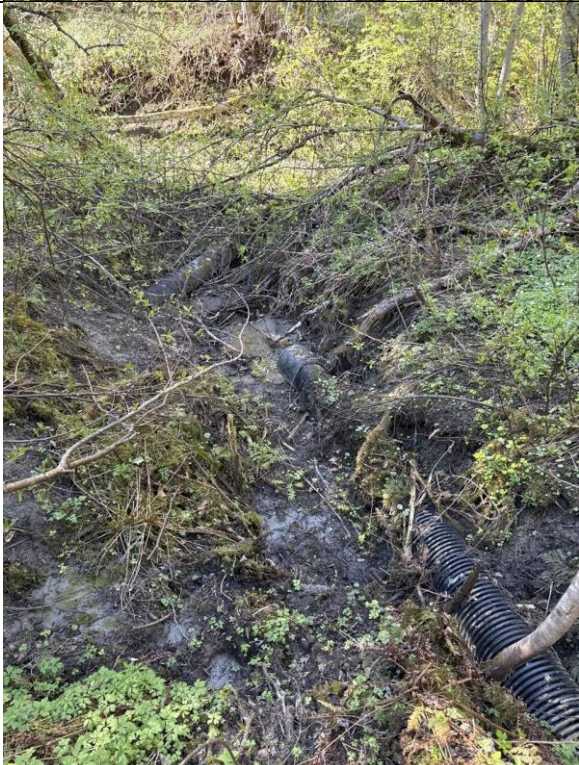
| Bilde nr. | Bilde | Kommentar |
|---|---|---|
| 2 | | Utløp fra sideravine vest for idrettsanlegg viser eksponert leire og mindre overflateutglidninger. Noe erosjon. Bilde tatt mot sone 149. |

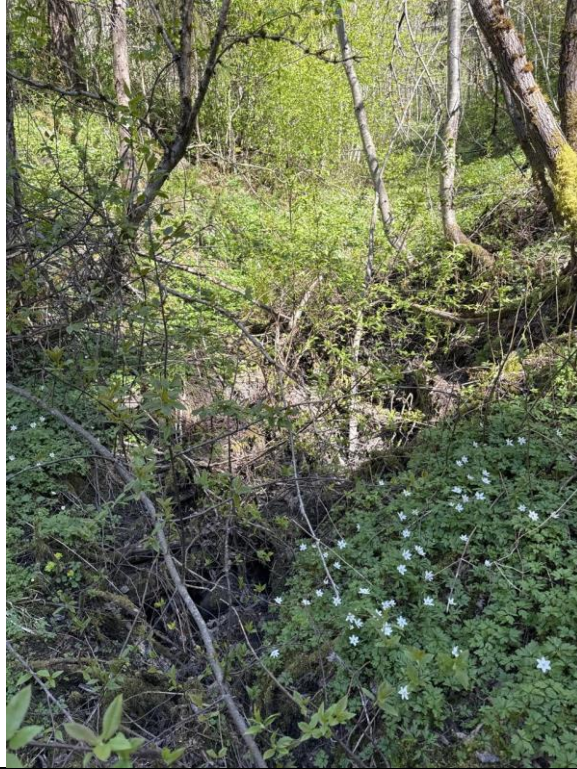
3

Liten erosjon i sideravine vest for idrettsanlegg. Bilde tatt mot sone 147.

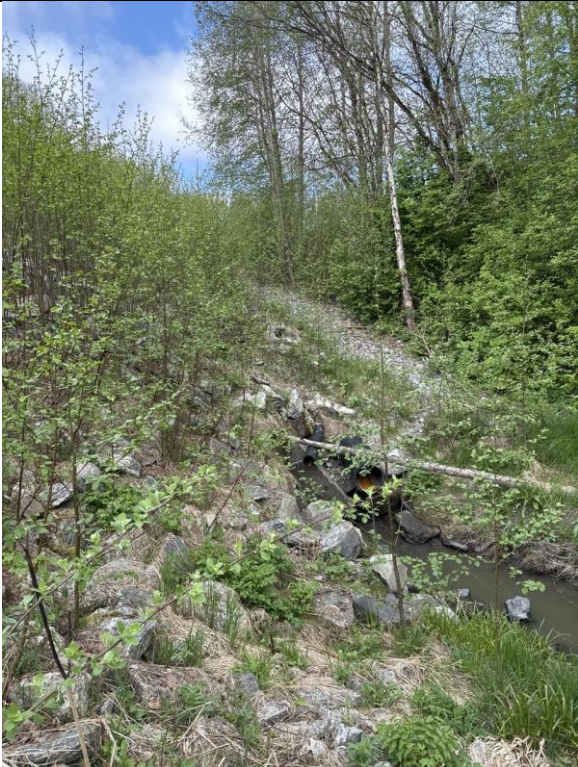
| Bilde nr. | Bilde | Kommentar |
|---|---|---|
| 4 | | Lagt ut stein der veien krysser bekken |

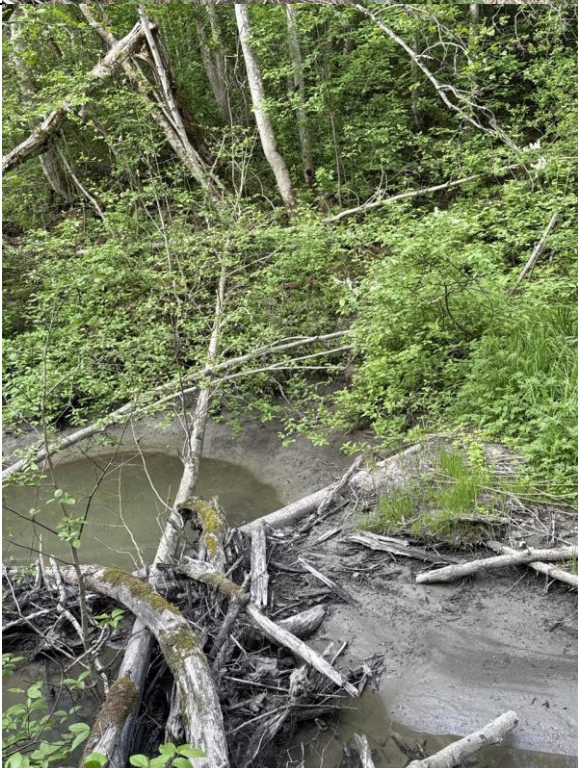
| Bilde nr. | Bilde | Kommentar |
|---|---|---|
| 5 | | Synlig leire, mulige utglidninger opp mot profil 518-6 i sone 526. Flere trær står skrått. Vurdert noe erosjon. |

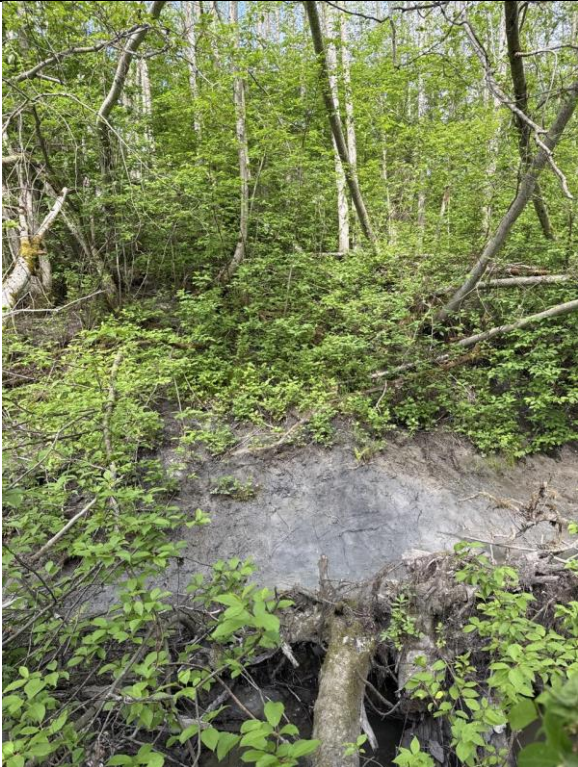
| 6 | | <p>Utglidning på vestsiden av bekken, mot sone 526. Trærne står skrått noen meter opp i skråningen. Synlig oppsprukket leire ved utglidningen. Vurdert noe erosjon</p> |

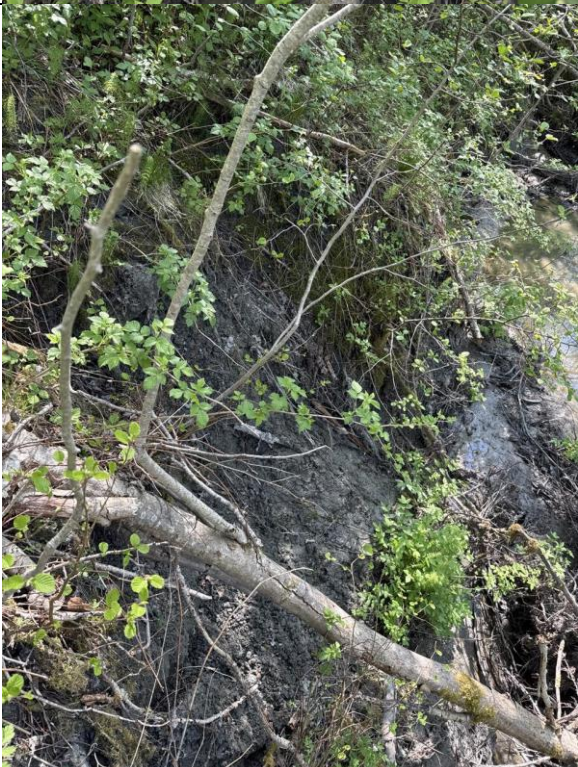
| 7 | | <p>Liten utglidning der sideravine med kartlagt lite erosjon kommer ut i bekken. Noe erosjon.</p> |

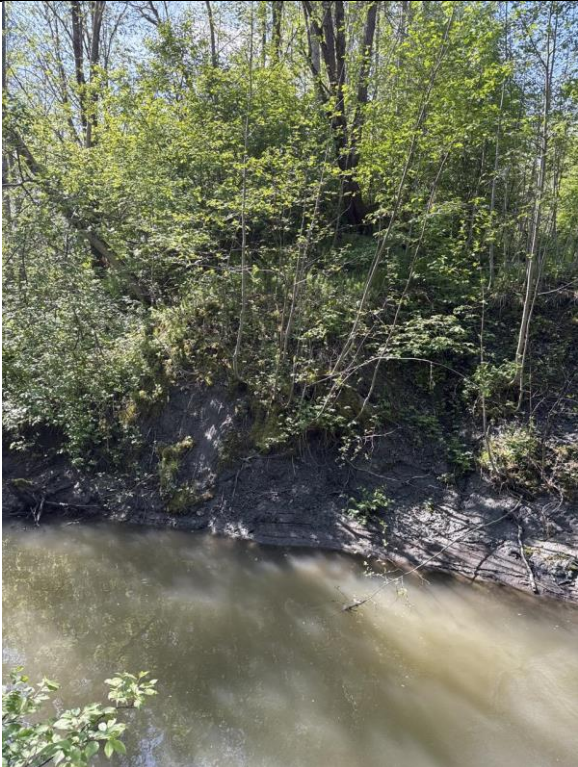
| 8 | | <p>Synlig graving i yttersving, mulig utglidning mot sone 526 (vestsiden). Noe erosjon.</p> |

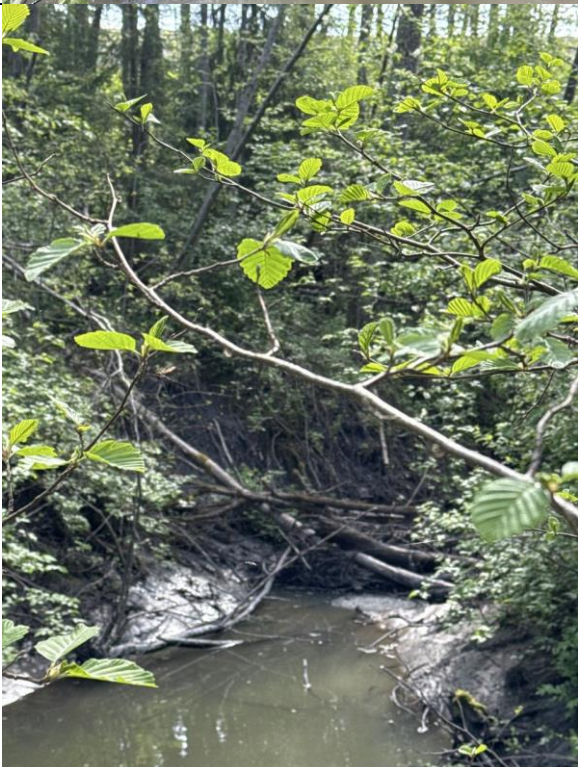
| 9 | | <p>Utglidning i yttersving mot sone 524 (østsiden av bekken). Vurdert noe erosjon.</p> |

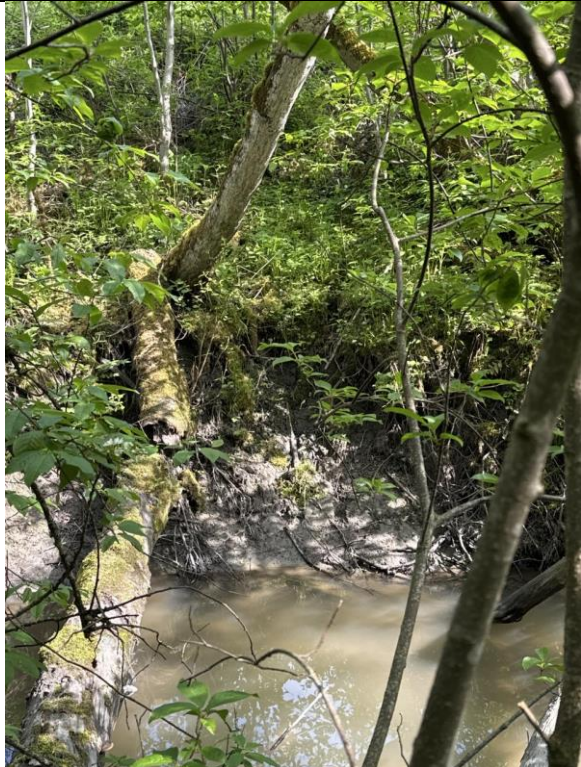
| 10 | | Mulig utglidning mot sone 524 (østsiden av bekken). |

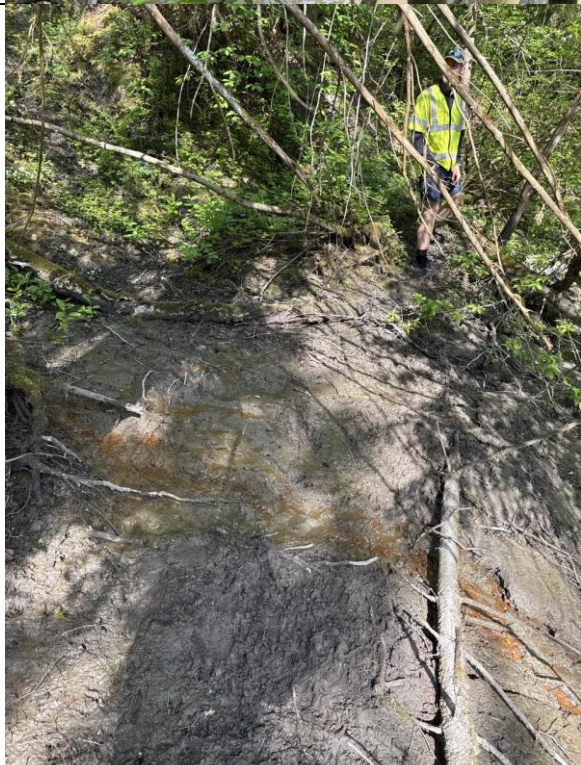
| 11 | | Renner vann ned fra skråningen mot sone 526 (vestsiden av bekken). |

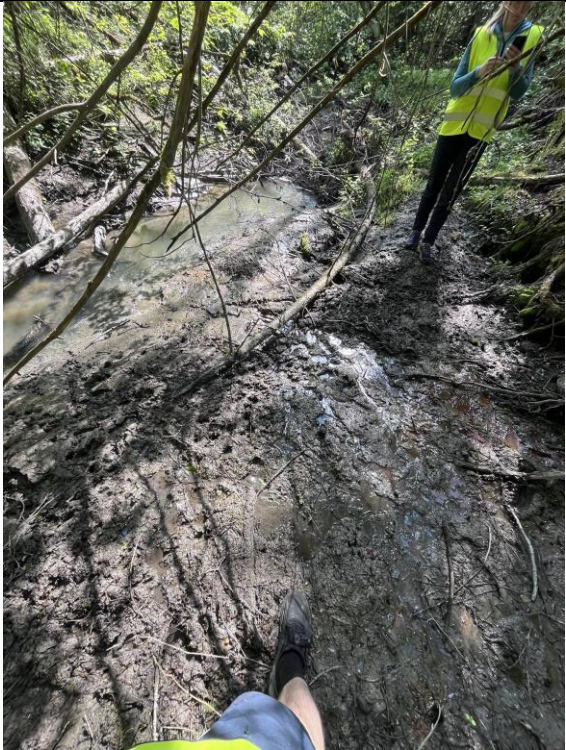
| 12 | | Svært bløte masser. |

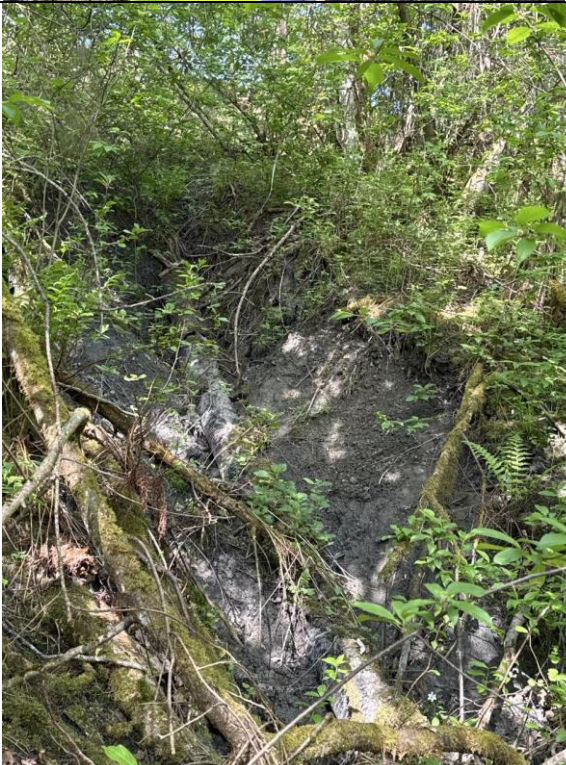
| 13 | | Sideravine mot sone 526 (vestsiden). Bekk lagt i rør. |

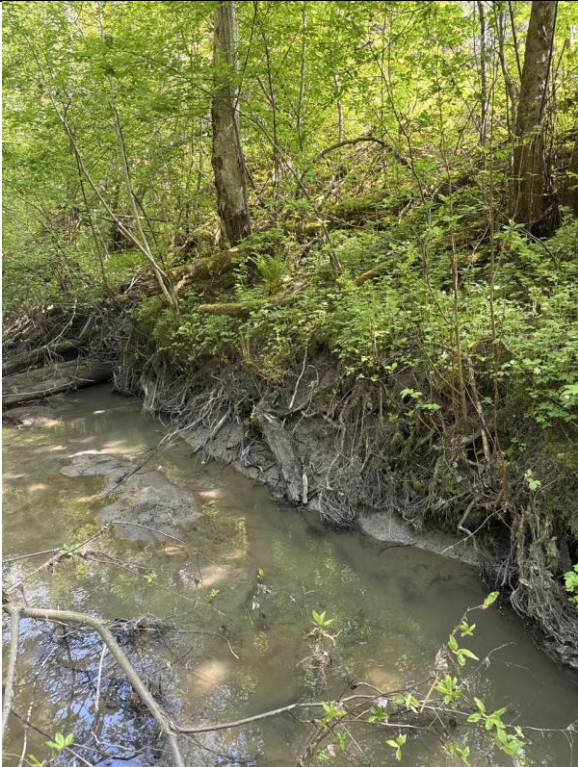
| 14 | | <p>Eksponerte røtter og leire mot sone 524 (østsiden).<br/>Vurdert liten erosjon.</p> |

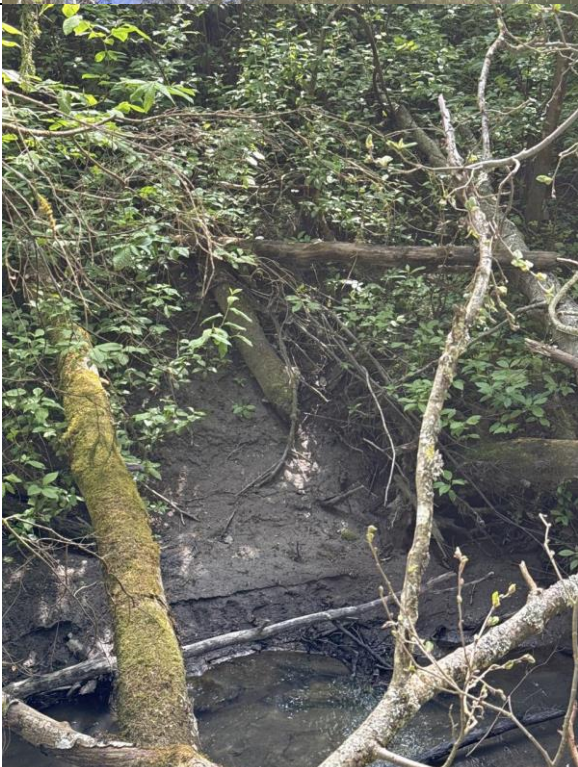
| 15 | | <p>Mulig utglidning/pågående erosjon mot sone 524 (østsiden)</p> |

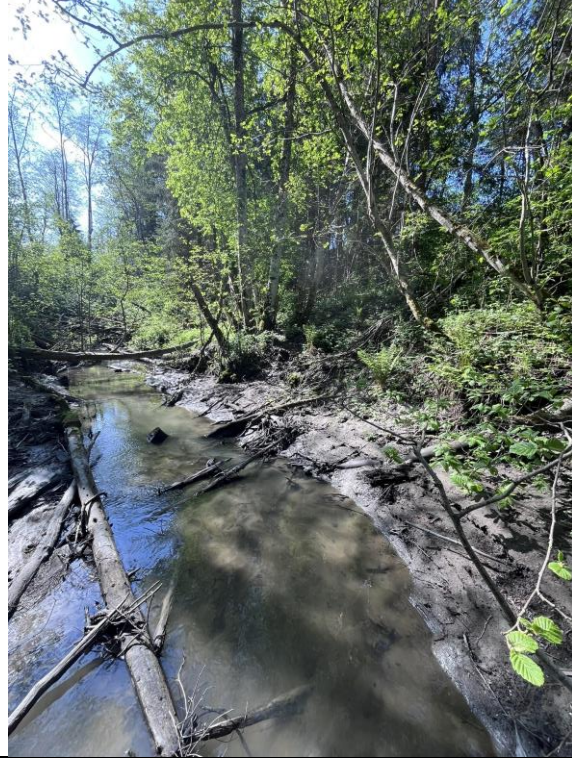
16

Liten erosjon.

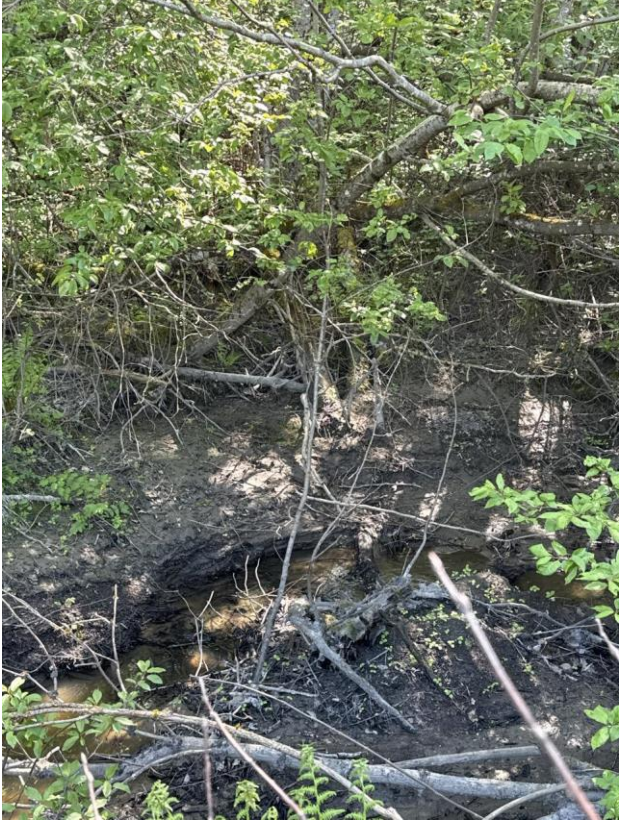
| Bilde nr. | Bilde | Kommentar |
|---|---|---|
| 17 | | Tegn på at bekken graver seg litt inn i yttersving mot sone 525. Lite erosjon. |

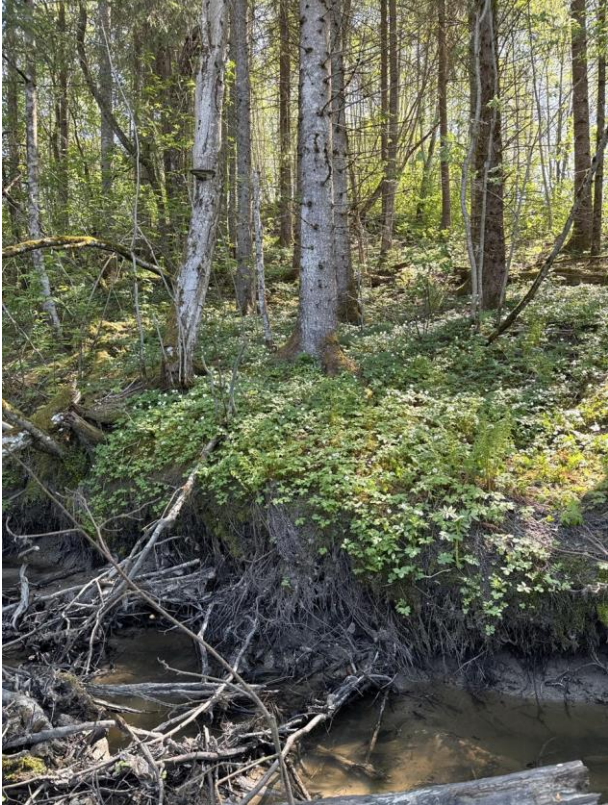
| Bilde nr. | Bilde | Kommentar |
|---|---|---|
| 18 | | Ekspoonerte røtter og bratt nederste meter til bekken, mot 525. De nærmeste trærne står litt skrått. Vurdert lite erosjon. |

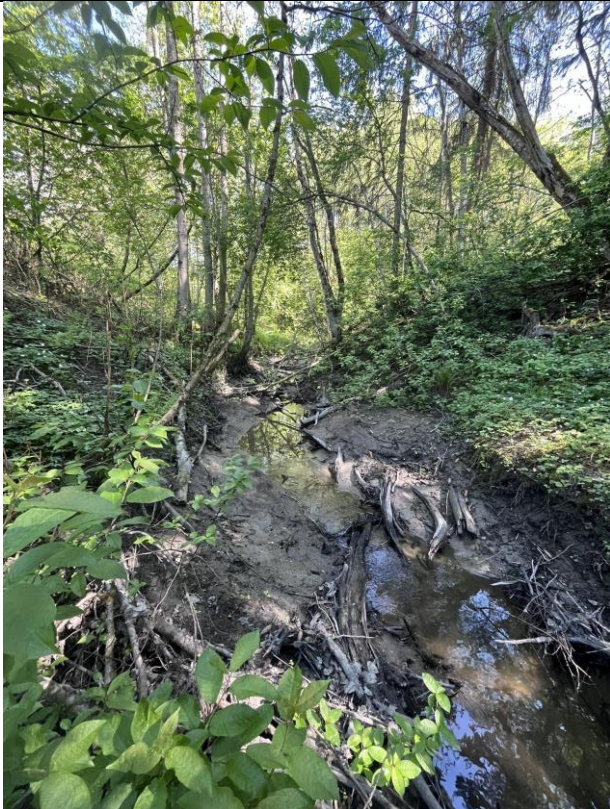
| 19 | | Lite erosjon. |

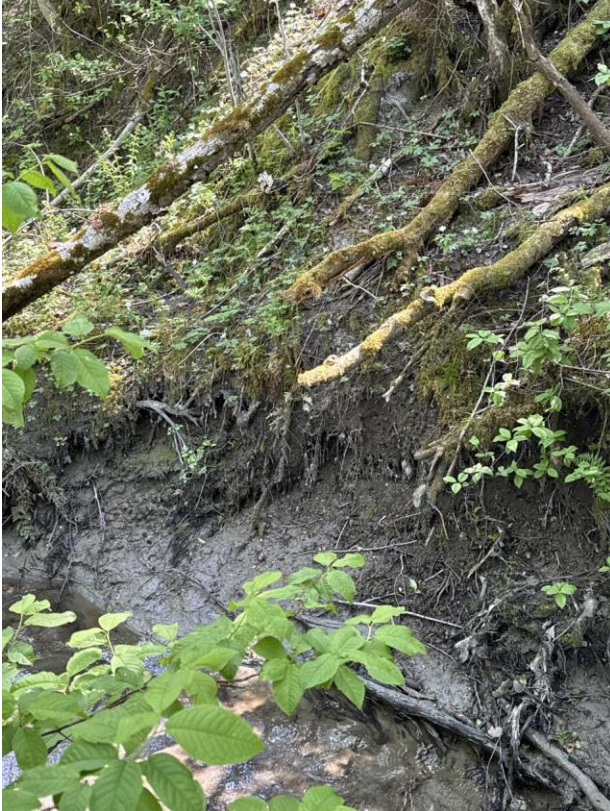
| 20 | | Tydelig graving i yttersving og undergravde røtter. Mot sone 525. |

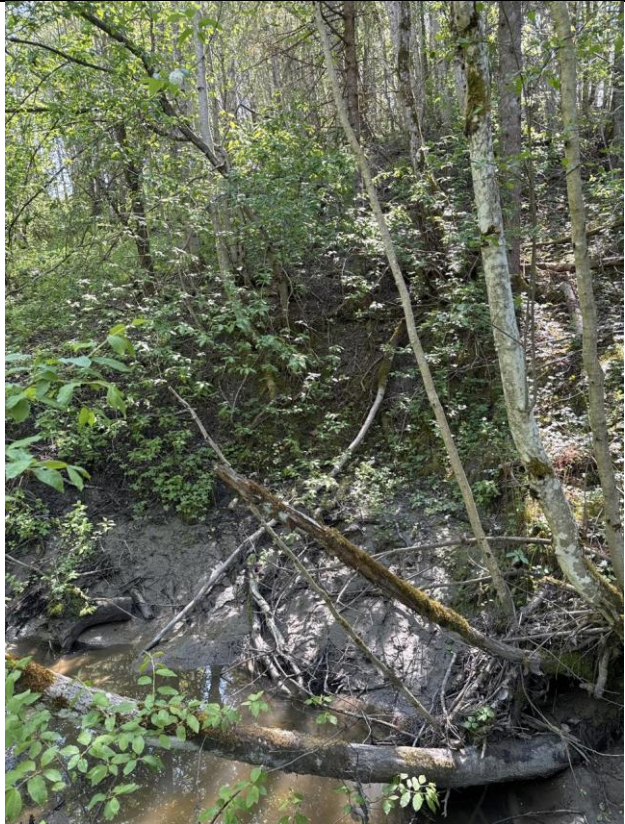
| 21 | | <p>Utglidning i yttersving mot sone 525. Noe erosjon.</p> |

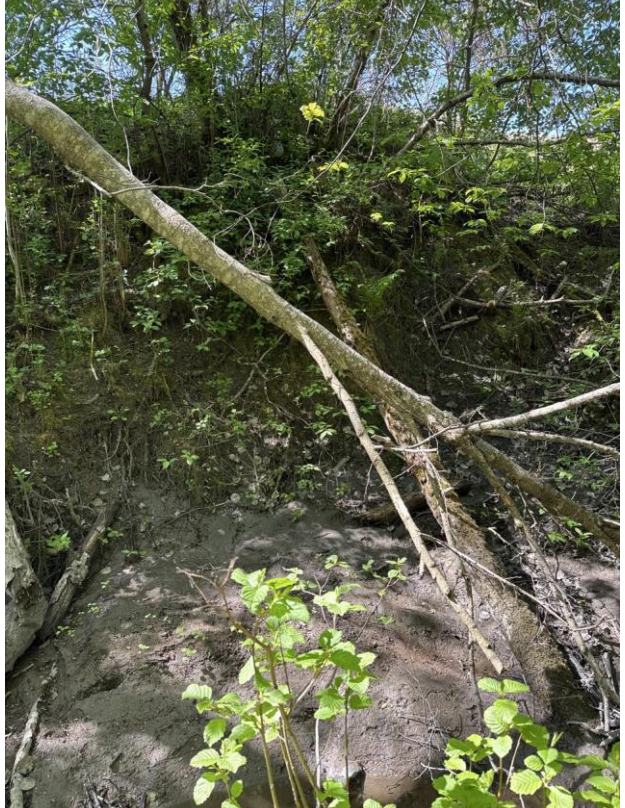
| 22 | | <p>Mulig utglidning mot sone 527.</p> |

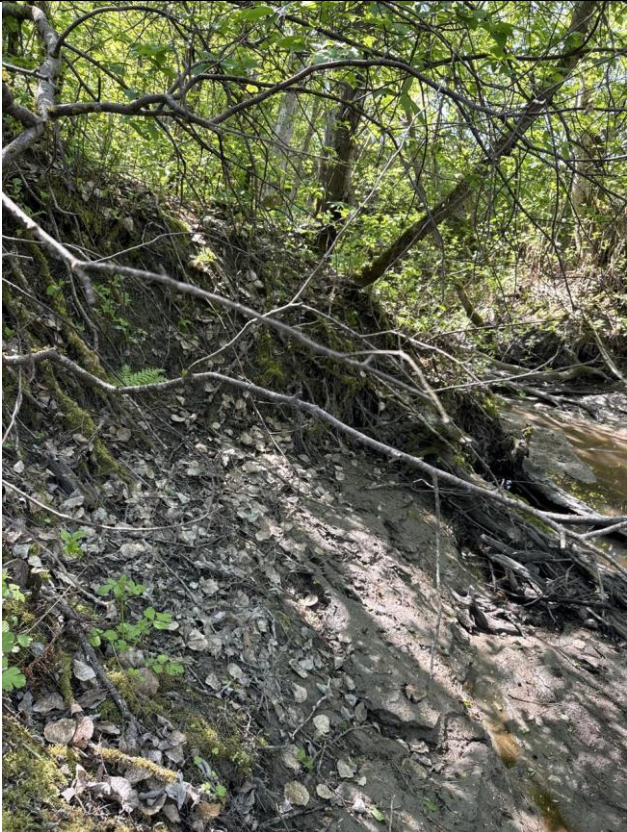
| 23 | | <p>Utglidning mot sone 525. Noe erosjon.</p> |

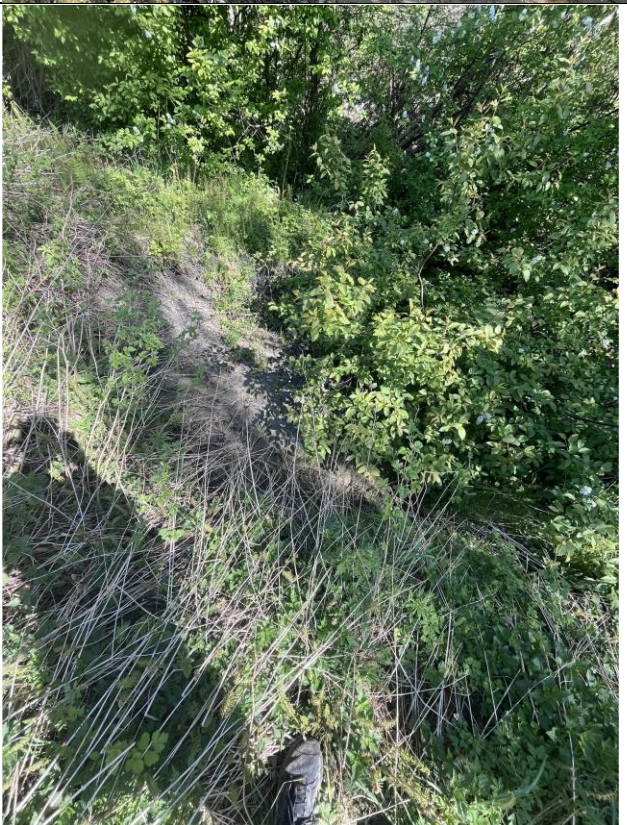
| 24 | | <p>Skredkant i sone 527. Noe erosjon. Det renner litt vann i gropen ut mot bekken.</p> |

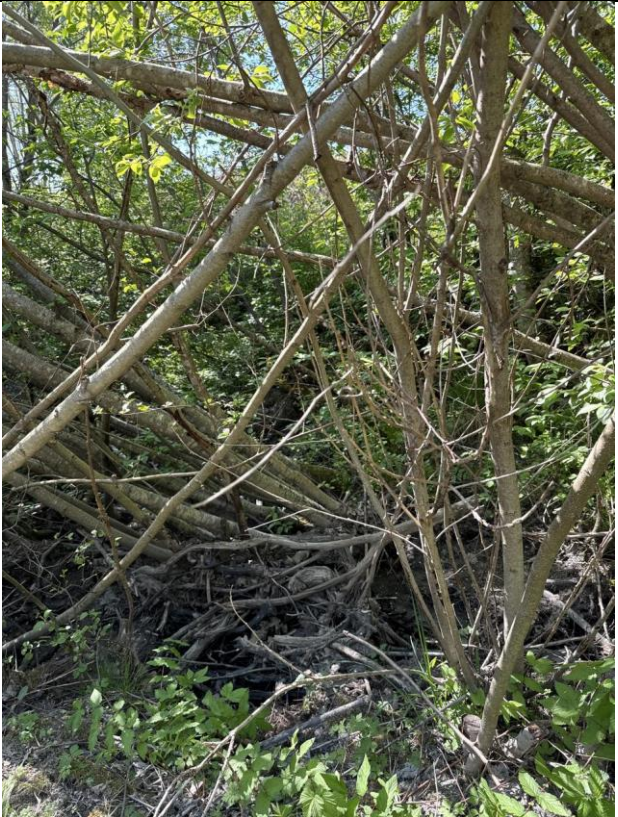
| 25 | | <p>Trær ligger horisontalt over bekken. Dette kan skyldes to ting: at trærne står på vestsiden av bekken og undergraves, eller at de sto på østsiden (ved sone 525) og ble flyttet av skredet.</p> |

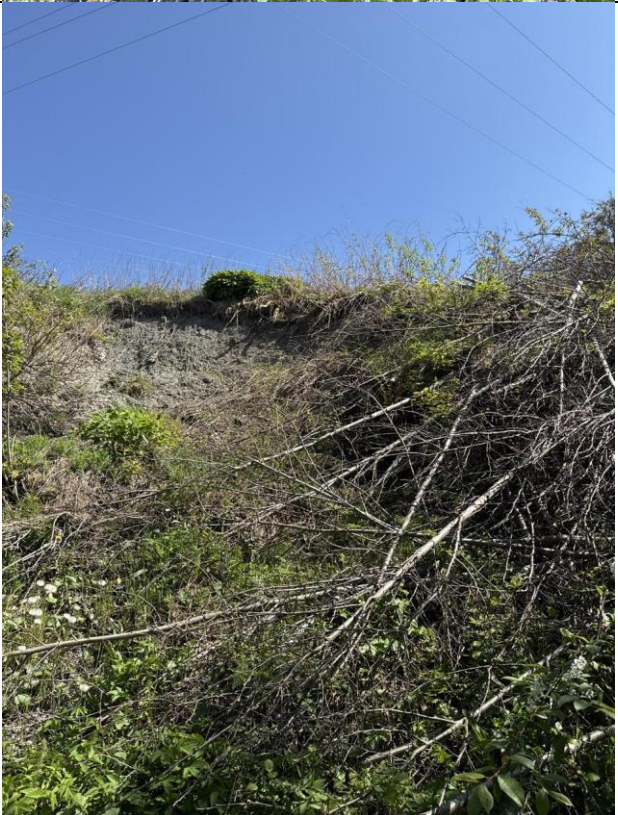
| 26 | | <p>Større utglidning mot sone 525. Strekker seg til skråningstopp, og har bredde på ca. 10 m. Øvre skredkant fra utglidningen. Iht. historiske kart skjedde skredhendelsen mellom 2020 og 2022. Det er lokalt vurdert kraftig erosjon ved utglidningen.</p> |

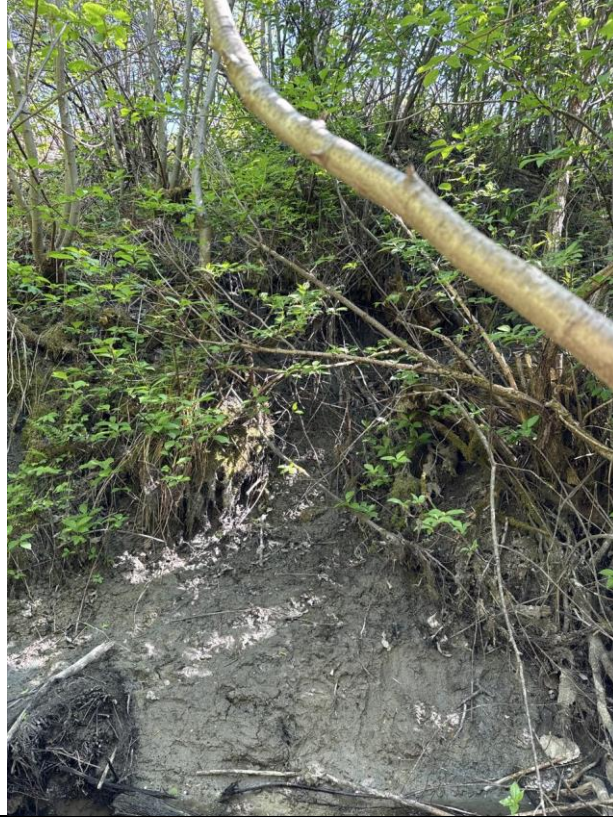
27

Utglijning mot sone  
525. Noe erosjon.

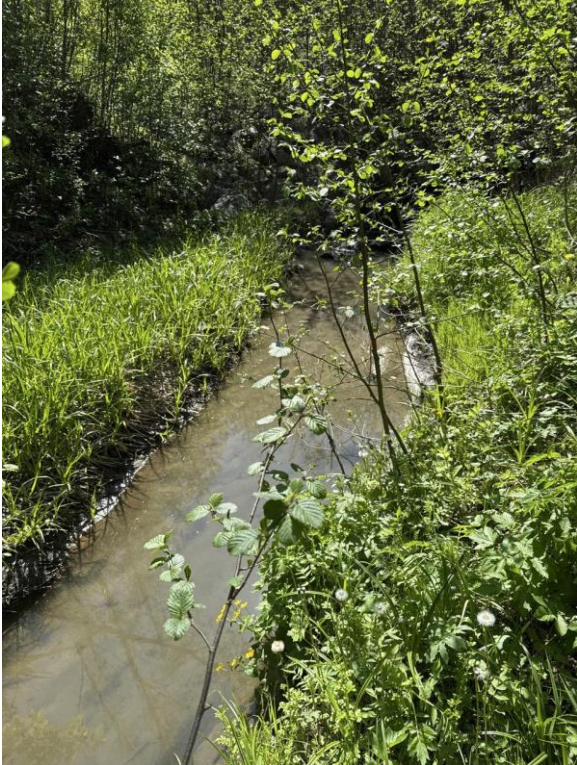
| Bilde nr. | Bilde | Kommentar |
|---|---|---|
| 28 | | Liten erosjon. |

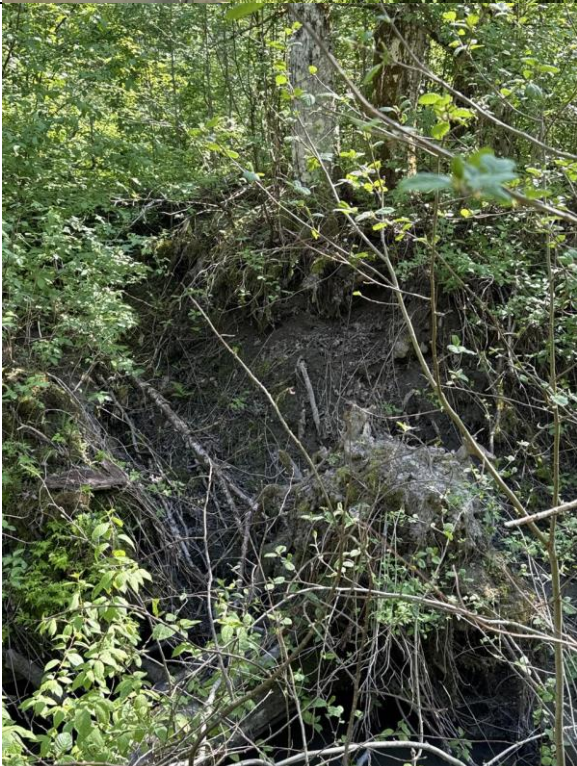
| Bilde nr. | Bilde | Kommentar |
|---|---|---|
| 29 | | Tegn til utglidning mot sone 527. Noe erosjon. |

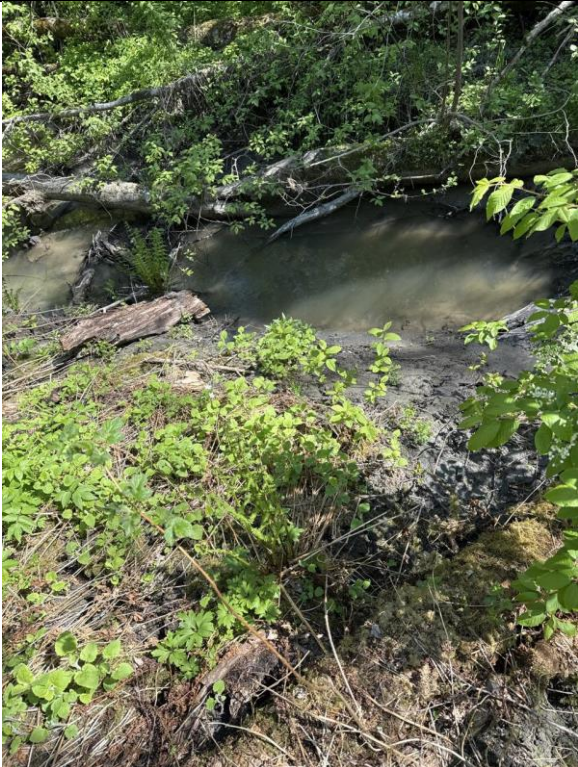
| 30 | | <p>Tegn til bevegelse og mulig utglidning mot sone 3141. Trærne i skråningen står litt skrått.</p> |

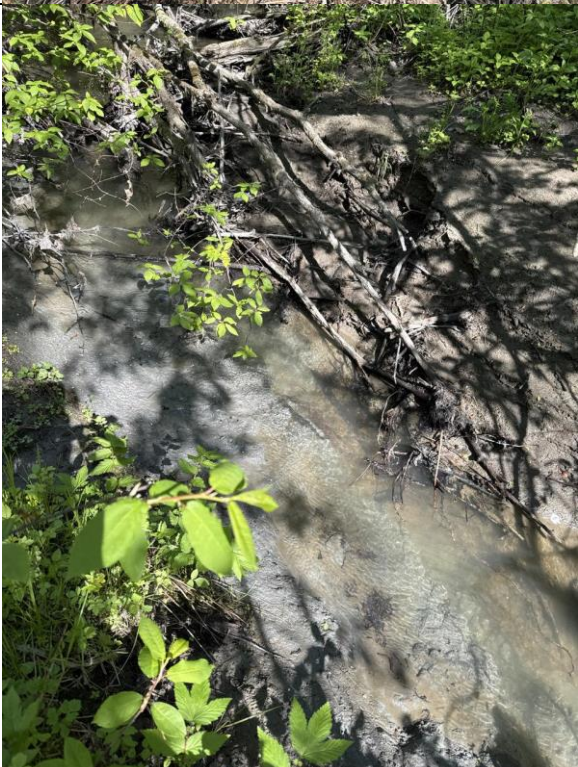
| 31 | | <p>Eksponert leire i bekkenbunn. Fremstår ikke sensitiv.</p> |

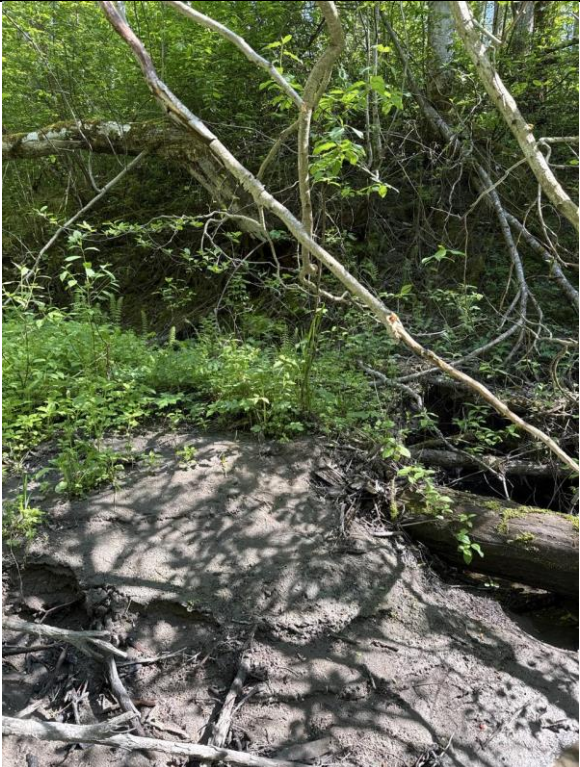
| 32 | | <p>Utglidning mot sone 527.<br/>Trestamme begravd av massene. Noe erosjon.</p> |

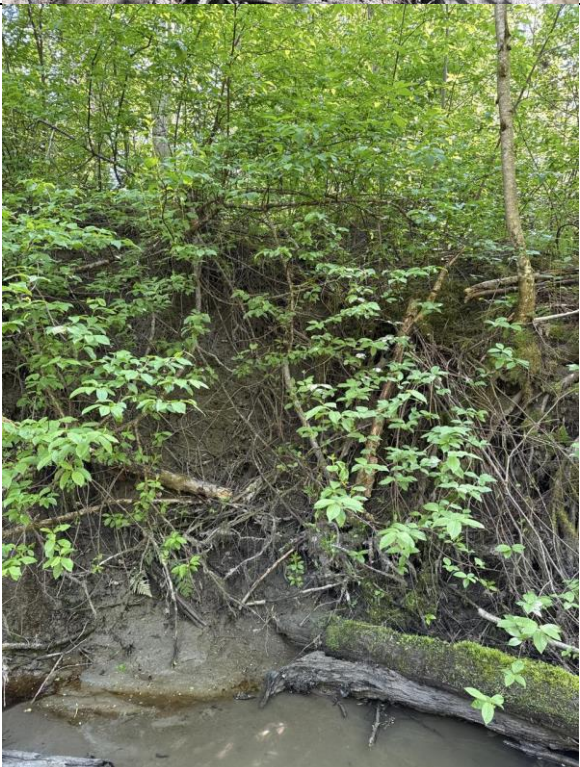
| 33 | | <p>Utglidning mot sone 527.<br/>Den er ca. 3-4 m høy, og dekker hele yttersvingen. Noe erosjon.</p> |

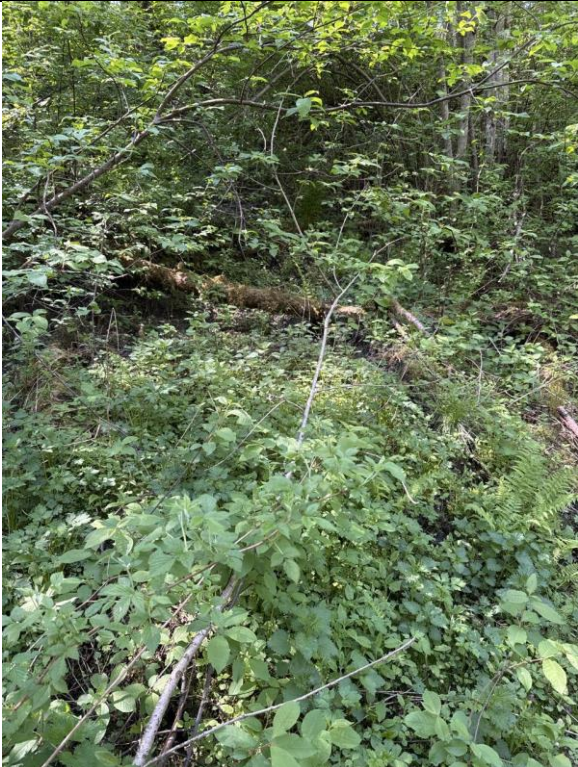
| 34 | | <p>Skredkant mot sone 3141.<br/>Vått i terreng ned mot<br/>bekken.</p> |

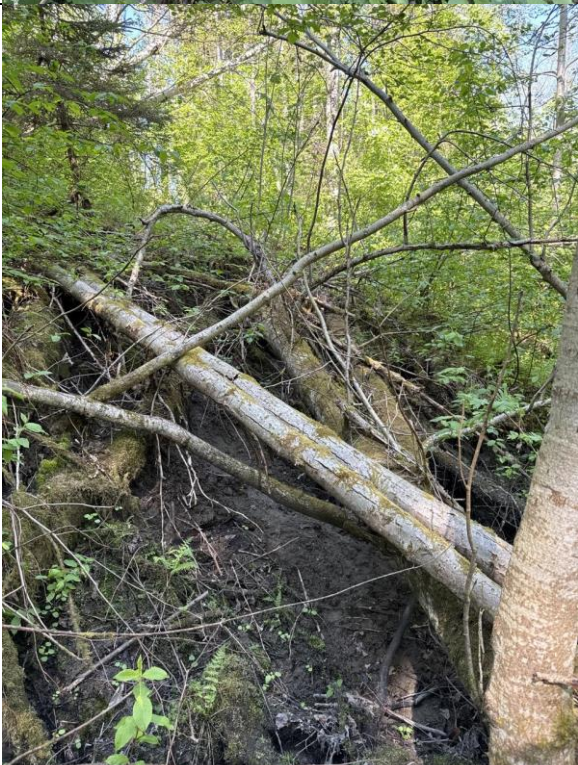
| 35 | | <p>Mindre utglidning mot sone<br/>3141. Har veltet trær mot<br/>bekken. Noe erosjon.</p> |

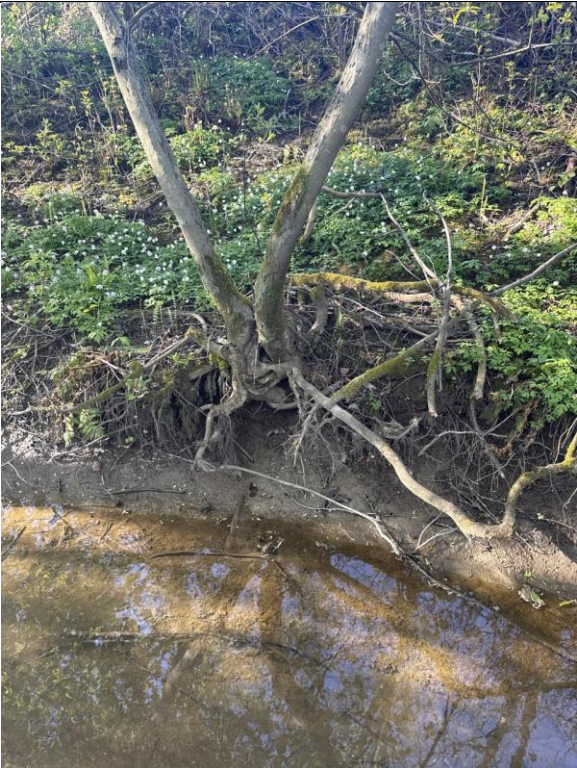
| Bilde nr. | Bilde | Kommentar |
|---|---|---|
| 36 | A photograph of a stream with a sandy bed. Several large, light-colored tree roots are exposed and arch over the water. The surrounding area is covered in green vegetation and moss. | <p>Bekk graver noe inn mot yttersvinger. Delvis undergraving av røtter over et lengre strekke. Liten erosjon.</p> |

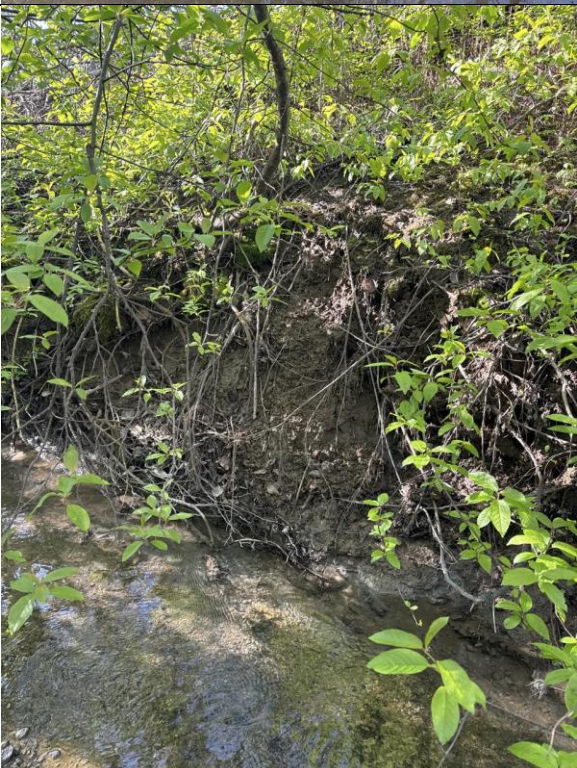
| Bilde nr. | Bilde | Kommentar |
|---|---|---|
| 37 | A photograph of a stream with a sandy bed. Several large, light-colored tree roots are exposed and arch over the water. The surrounding area is covered in green vegetation and moss. | <p>Mindre utglidning. Noe erosjon.</p> |

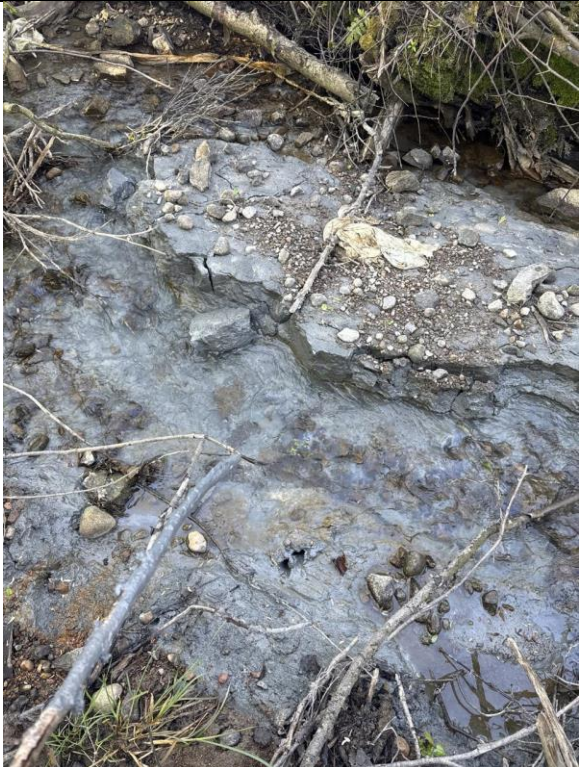
| 38 | | <p>Leire midt i bekk indikerer rester fra utglidning eller tydelig graving i leirmasser i bekk. Undergravde røtter mot sør og eksponert leire på siden av bekk. Noe erosjon.</p> |

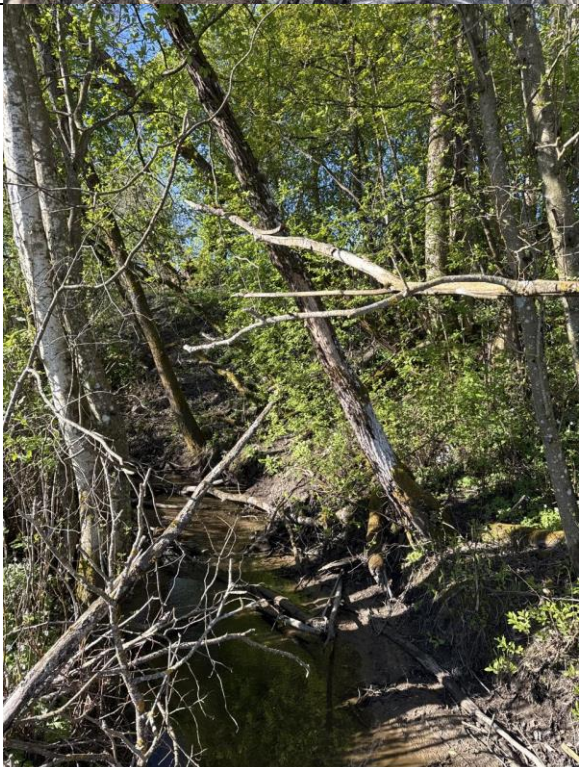
| 39 | | <p>Noe graving langs sider av bekk, slik at trær står skrått. Ingen tegn til utglidninger og derfor vurdert liten erosjon.</p> |

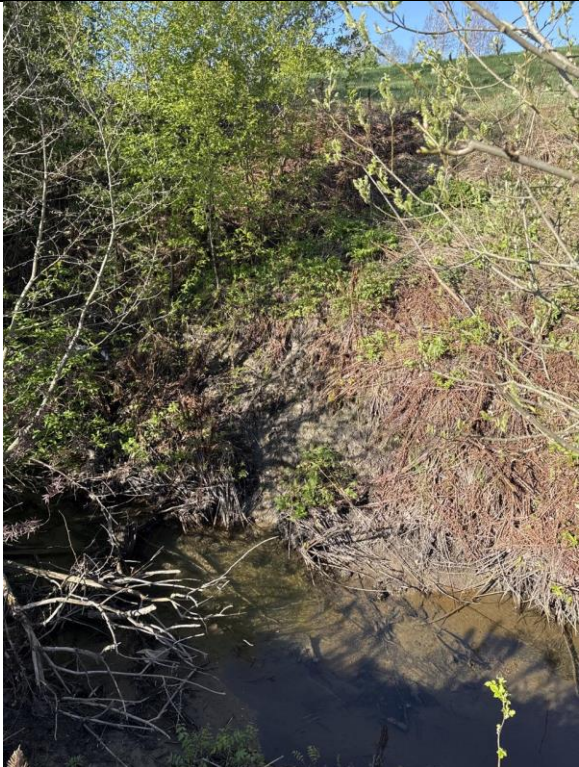
| 40 | | <p>Mindre utglidning med tydelig kant i bakkant av utglidning. Noe erosjon.</p> |

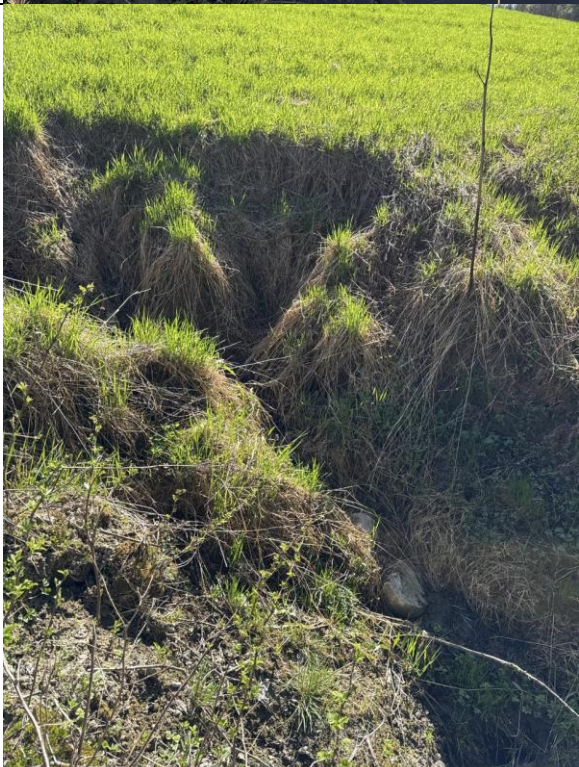
| 41 | | <p>Større utglidning/senkning av terreng i et område på rundt 5 m bredde og 3 m høyde, som går innpå jordet. Noe erosjon.</p> |

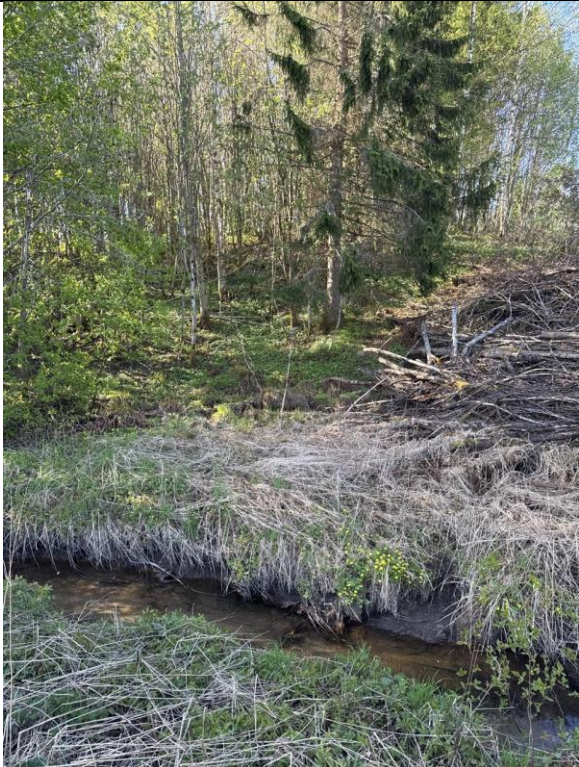
| 42 | | Mot sør: flatt nede ved bekk |

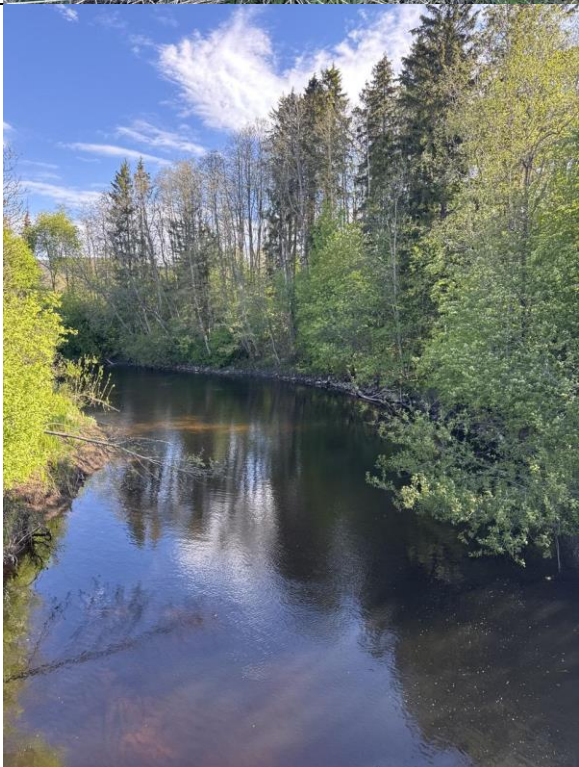
| 43 | | Noe steinsatt mot østre elvebredd, men ingen systematisk sikring. Tegn til noe graving. Liten erosjon. |

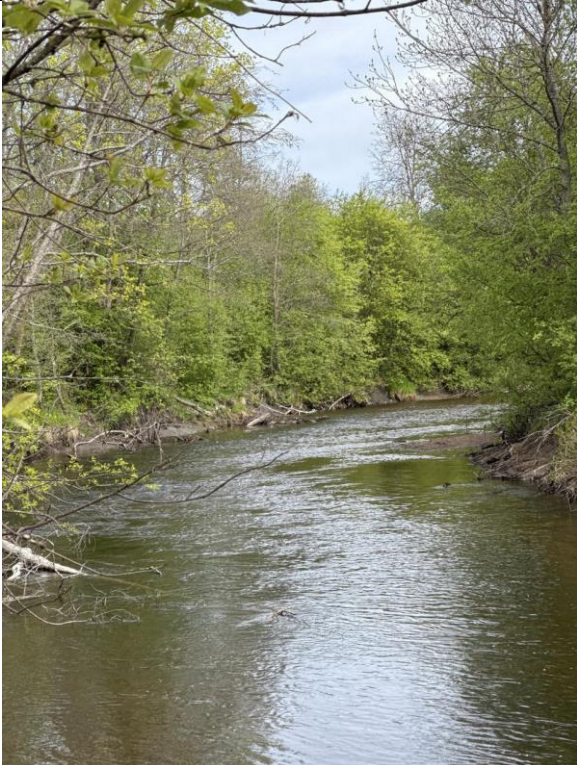
| Bilde nr. | Bilde | Kommentar |
|---|---|---|
| 44 | | Noe graving i yttersving, eksponert leire. Liten erosjon |

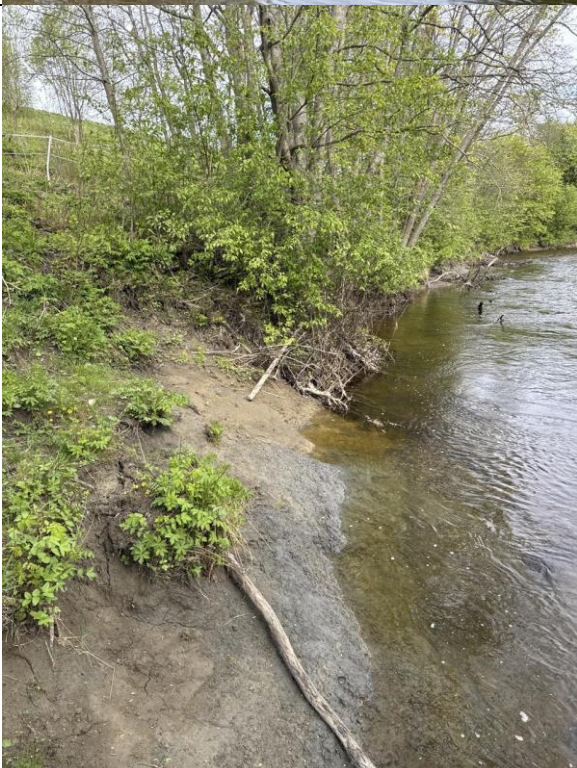
| Bilde nr. | Bilde | Kommentar |
|---|---|---|
| 45 | | Liten utglidning. Stedvis flere mindre utglidninger bortover elv. Noe erosjon. |

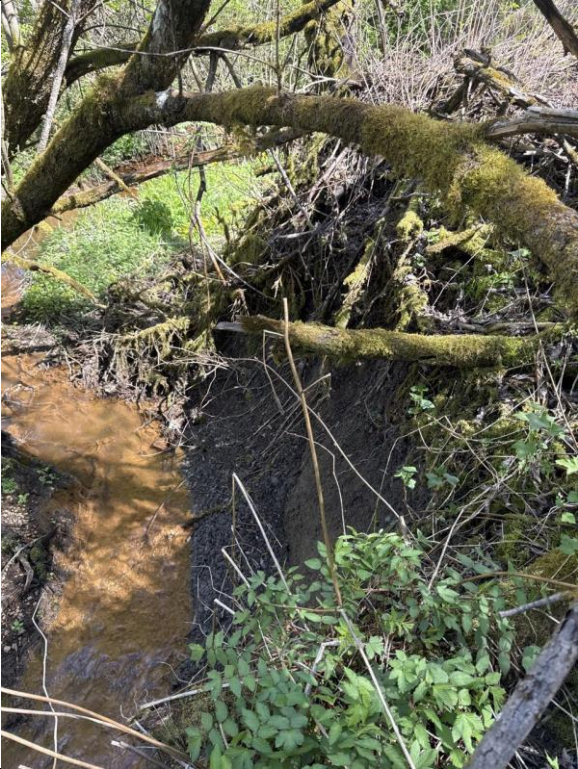
| Bilde nr. | Bilde | Kommentar |
|---|---|---|
| 46 | | Utglidning på rundt 2-3 m i yttersving. Noe erosjon. |

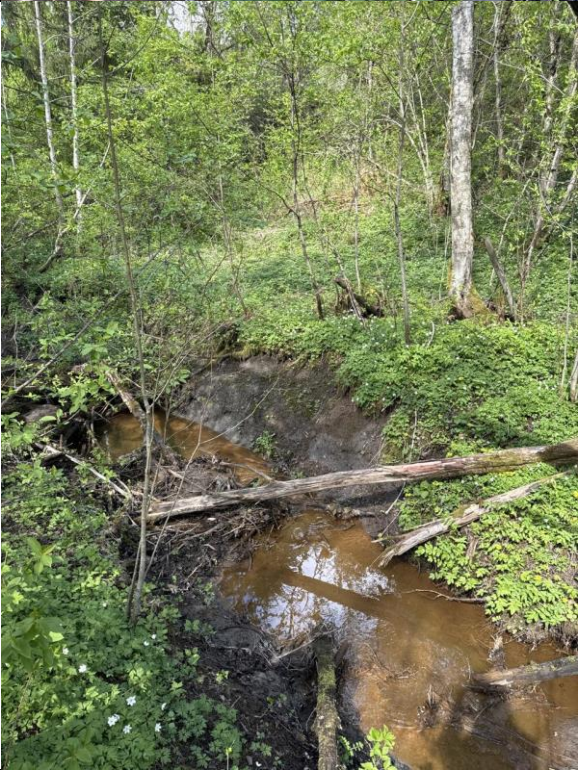
| Bilde nr. | Bilde | Kommentar |
|---|---|---|
| 47 | | Mindre utglidning. Noe/liten erosjon. |
