## Befaringsnotat Nannestad våren 2025

Norconsult har fått i oppdrag av NVE å utføre en forenklet soneutredning av 40 utvalgte faresoner for kvikkleire i Nannestad og Ullensaker kommune. Denne typen soneutredning er en mellomting mellom en generell oversiktskartlegging og en mer detaljert soneutredning som beskrevet i NVEs veileder 1/2019.

Oversiktskart med observert erosjonsgrad og befaringsbilder

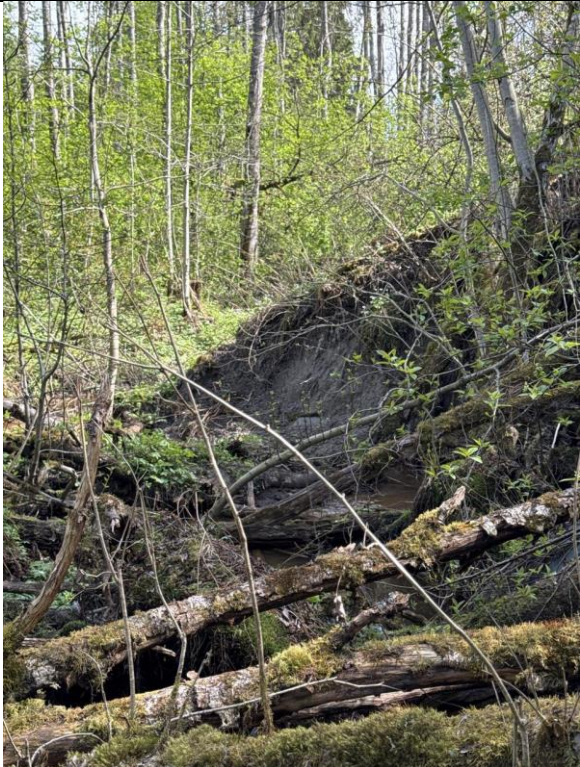
| 48 | | Utglijning på<br>rundt 2 m.<br>Noe erosjon. |

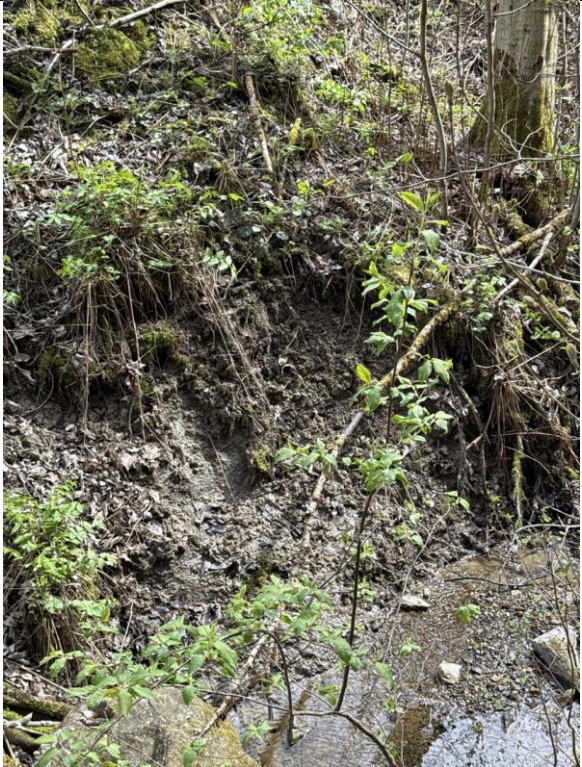
| Bilde nr. | Bilde | Kommentar |
|---|---|---|
| 49 | | Eksponert leire.<br>Liten erosjon. |

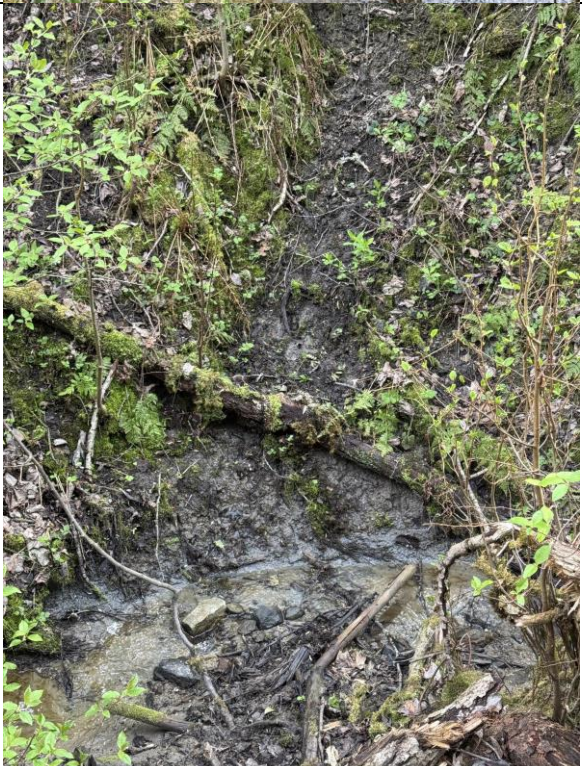
| Bilde nr. | Bilde | Kommentar |
|---|---|---|
| 50 | | Bekk graver noe<br>ned i terrenget. Liten<br>erosjon. |

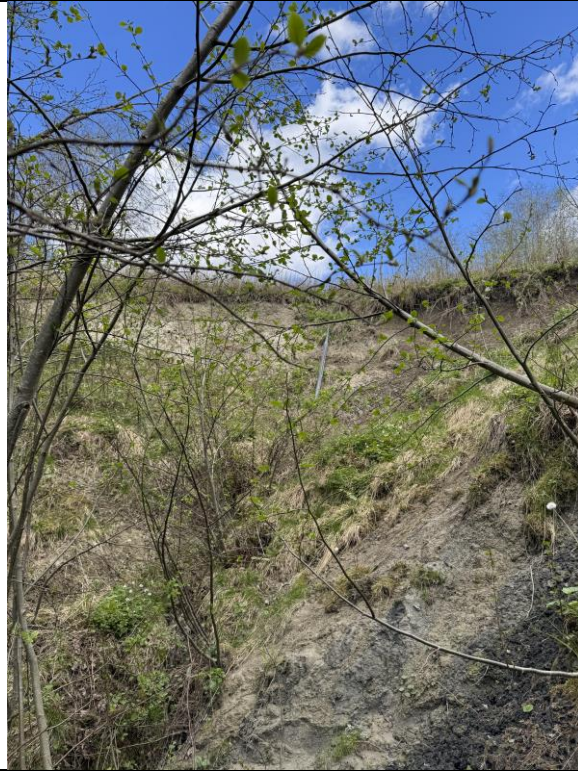
51

Stor utglidning.  
Observert på flyfoto  
at utglidning oppsto  
mellom 2011 og  
2013, og deretter  
gravd seg noe  
lenger inn mot  
jordet frem til 2025.  
Kraftig erosjon.

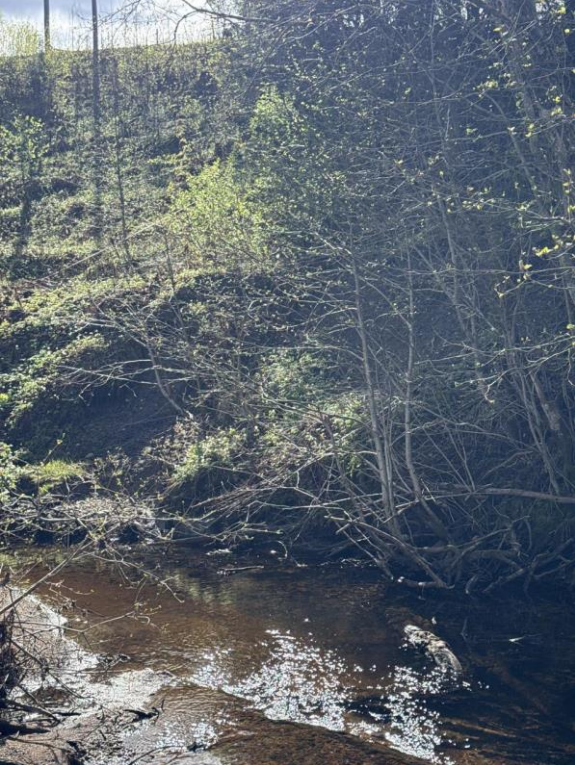
| Bilde nr. | Bilde | Kommentar |
|---|---|---|
| 52 | | Utglidning med høyde på rundt 5 m. Noe erosjon. |

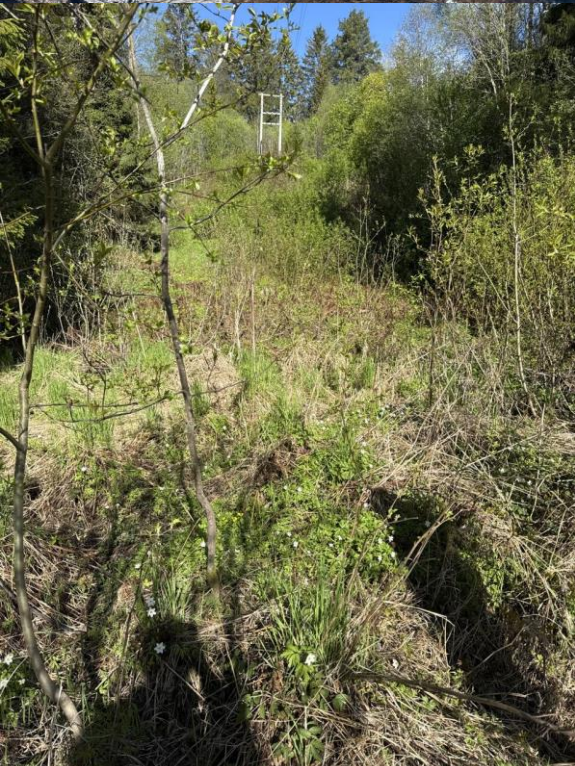
| Bilde nr. | Bilde | Kommentar |
|---|---|---|
| 53 | | Flatt område mellom skråning og elv. Liten erosjon i elv. |

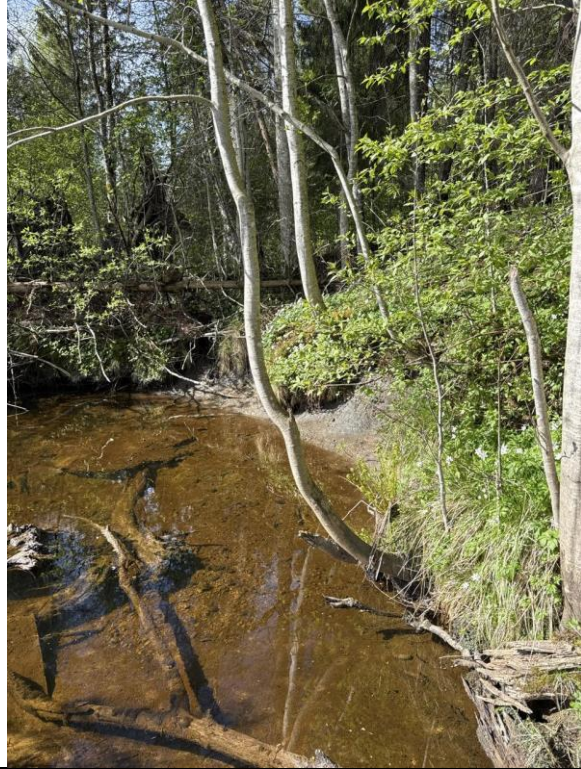
54

Noe graving i  
yttersving i elv og  
mindre  
overflateutglidninger,  
hvor elv er inntil  
skråning. Liten erosjon.

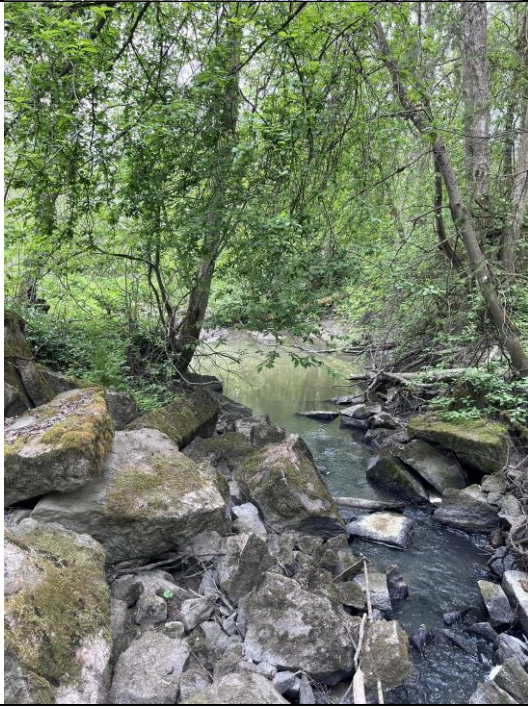
| Bilde nr. | Bilde | Kommentar |
|---|---|---|
| 56 | | Steiner ved bekken. |

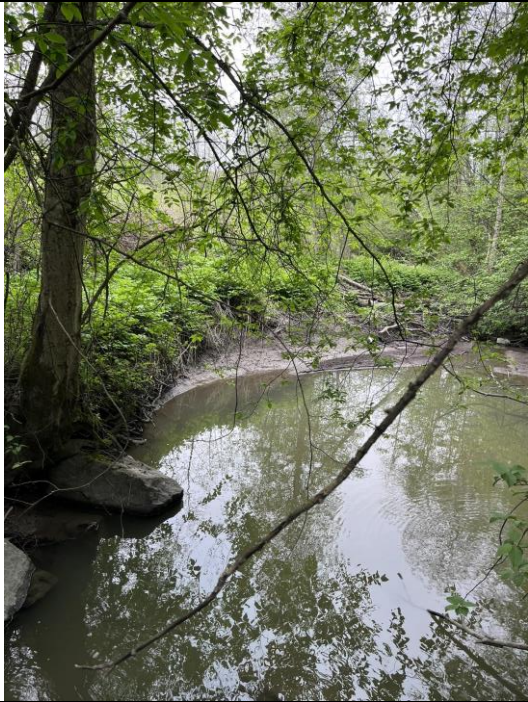
| 57 | | <p>Lite erosjon, noe graving i yttersving</p> |

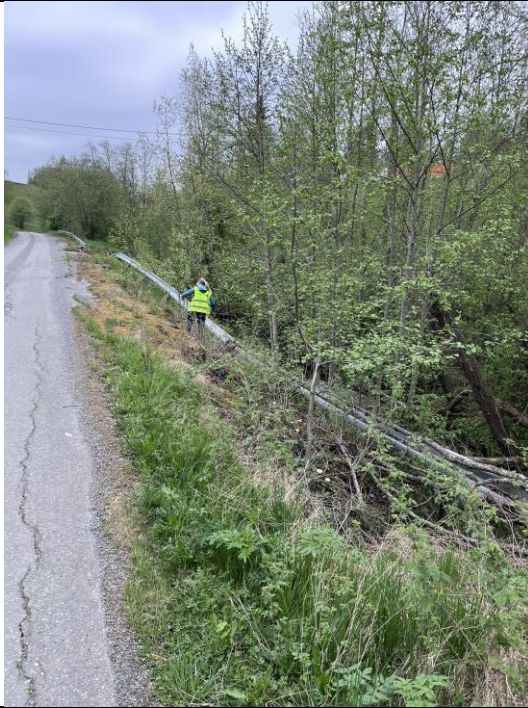
| 58 | | <p>Større utglidning mot sone 511. Skredet har tatt med deler av veien. I henhold til historiske bilder skjedde skredhendelsen mellom 2016 og 2020. Kraftig erosjon lokalt ved utglidningen.</p> |

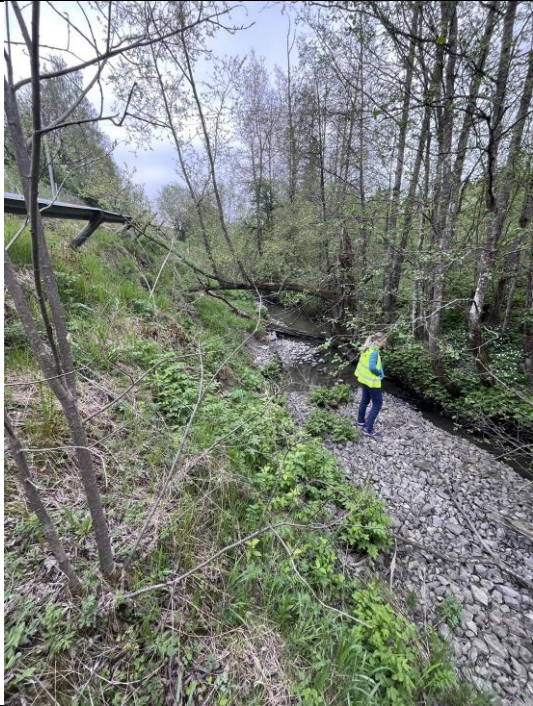
| 59 | | <p>Det er plastret stein ved utglidningen.</p> |

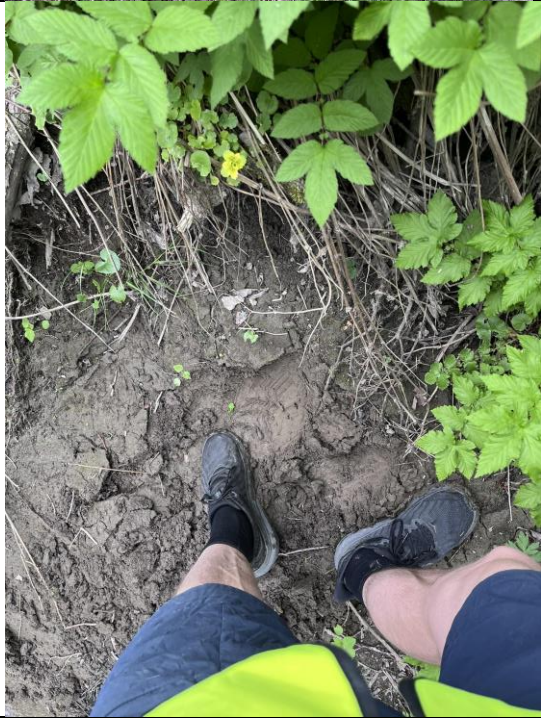
| 60 | | <p>Eksponert leire ved bekken mot sone 3142. Massene var svært bløte.</p> |
