Oppdragsnavn **Innledende vurdering av erosjon og områdestabilitet i faresone 1935**

Kvalemoen

Prosjekt nr. **1350054033**

Notat nr. **G-NOT-001**

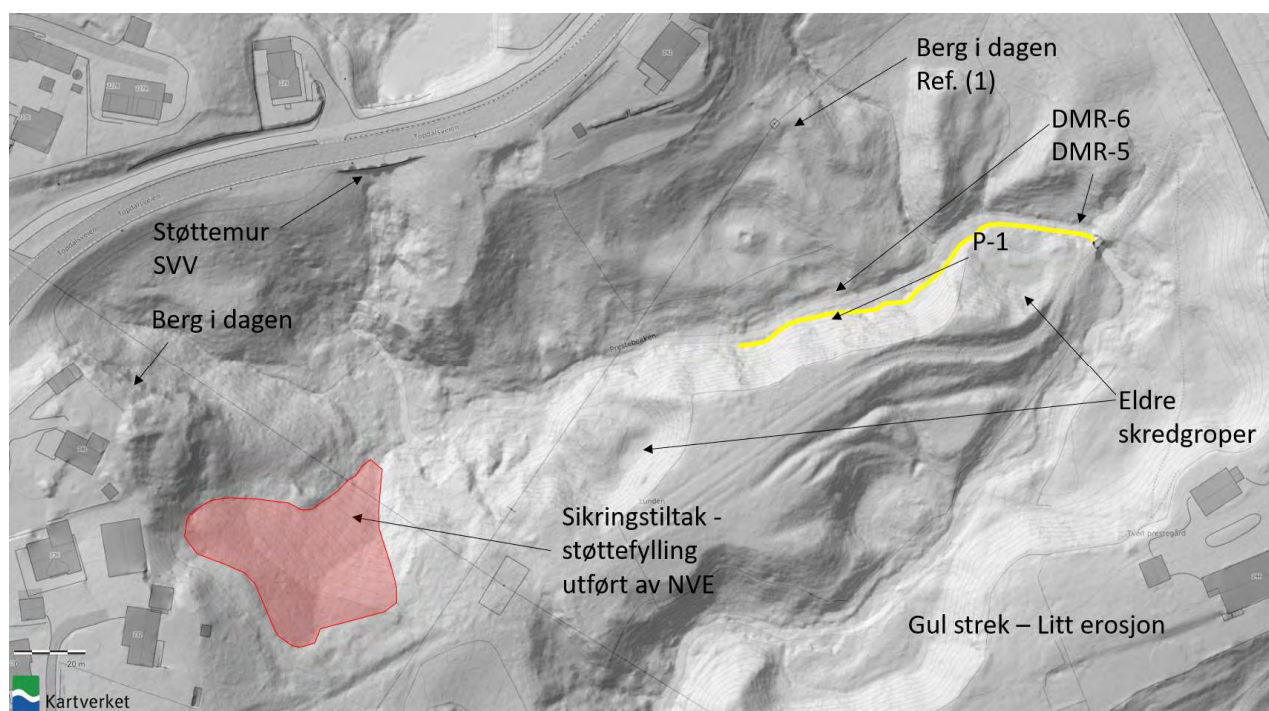
Figur 1 oversikt erosjonsbefaring langs Prestebekken, grunnlagskart: www.hoydedata.no

Vannstand i bekk	Bekken var delvis dekket av is på befaringdagen. Vanndybde ble ikke målt, men så ut til å være liten.
Bunnsenkning/ djupåler	Det ble ikke registrert bunnsenkning eller djupåler på strekningen som ble befart. Bekken har liten høydeforskjell. Ifølge målinger på høydedata er det en høydeforskjell på ca. 2 meter fra bunnen av skråningen mot Topdalsveien til gangbrua over bekken, dvs. en strekning på over 200 meter. Vannet hadde liten hastighet på befaringdagen.
Misfarget vann i bekk	Ved aktiv erosjon er vannet misfarget i større eller mindre grad. På befaringdagen var vannet i bekken helt klart, noe som tilsier ingen aktiv erosjon med den vannføringen som var på erosjonsdagen

Erosjon	Det er erosjon langs bekkkantene på begge sidene av Prestebekken. Erosjonen vurderes til «litt erosjon». Bilde P-1 nedenfor viser erosjon, bildeplassering vist på figur 1.
Utglidninger	Det ble registrert noen eldre skredgroper i skråningene. Det er noen bøye trær som tyder på sig eller overflateglidninger. Dette gjelder spesielt skråning på sørsiden av ravinen i faresone 2502 Solsletta. Skredgropene vurderes ikke å være nye da de ser like ut på terrengscanninger fra 2020 og 2014 (www.hoydedata.no)
Berg i dagen	Det er tidligere registrert berg i dagen ved strømmast i skråningen mot Topdalsveien mot nord, og ved bolighus i Topdalsveien 232, se figur 1.
Tiltak i ravine	NVE har utført sikringstiltak (støttefylling) i skråningen mot Topdalsveien 232 og SVV har bygd støttemur i forbindelse med bygging av GS-veg, se figur 1.

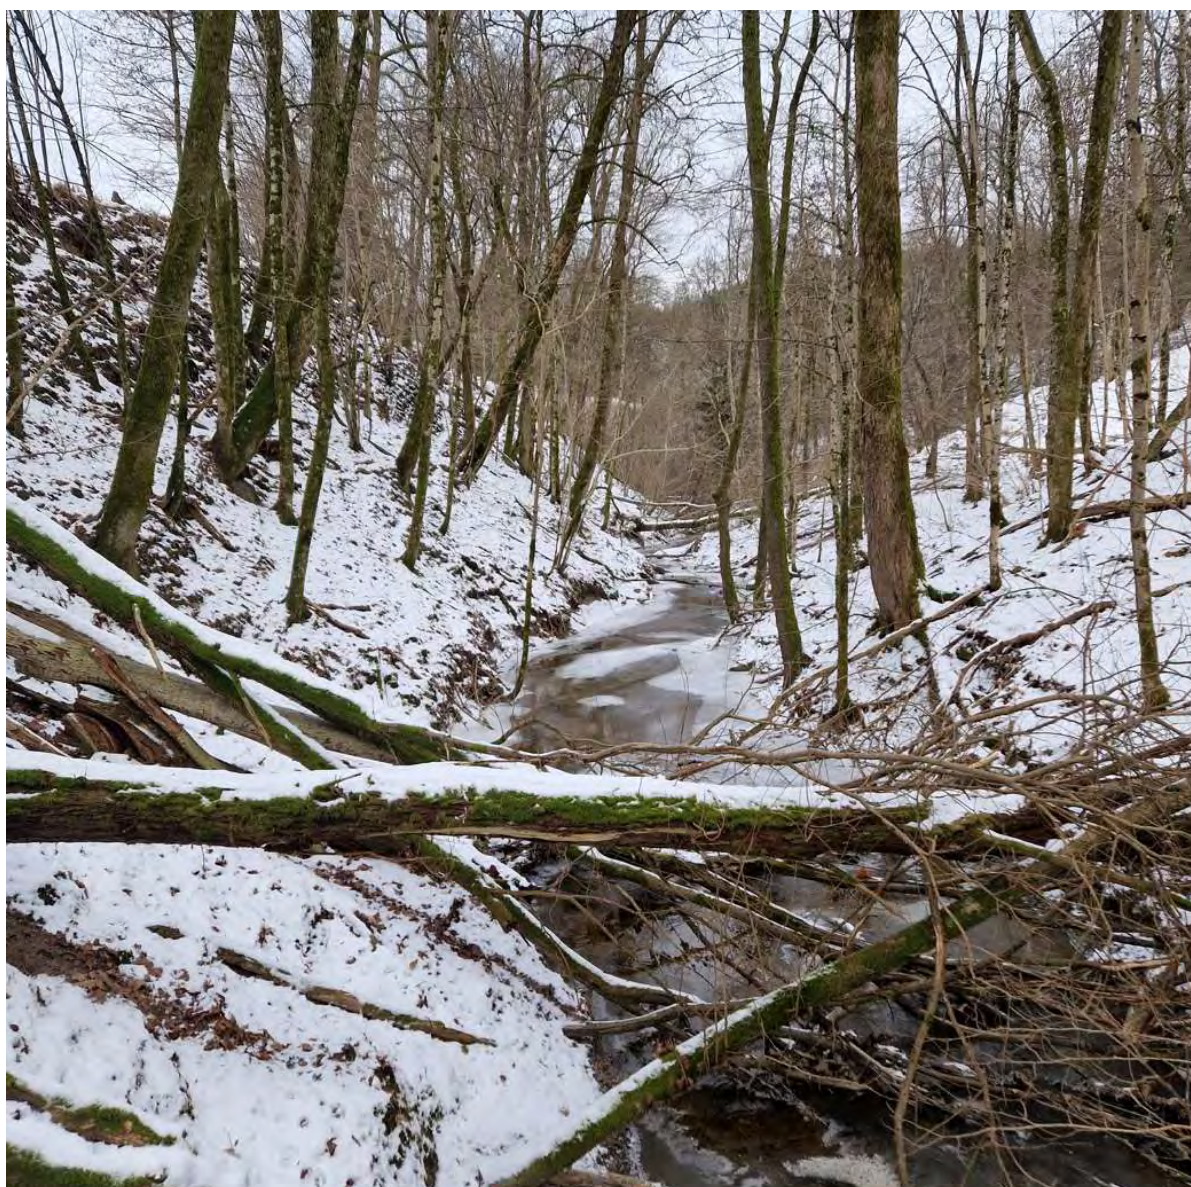
Bilde P-1 Viser Prestebekken sett mot vest, se figur 1 for plassering

I DMR sin rapport ble det registrert erosjon i to punkter langs Prestebekken. Det er synlig leire i det ene punktet, og erosjonen er vurdert å være lite erosjon. Bildene fra erosjonsbefaringen til DMR viser klart vann og dermed ikke tegn til aktiv erosjon.

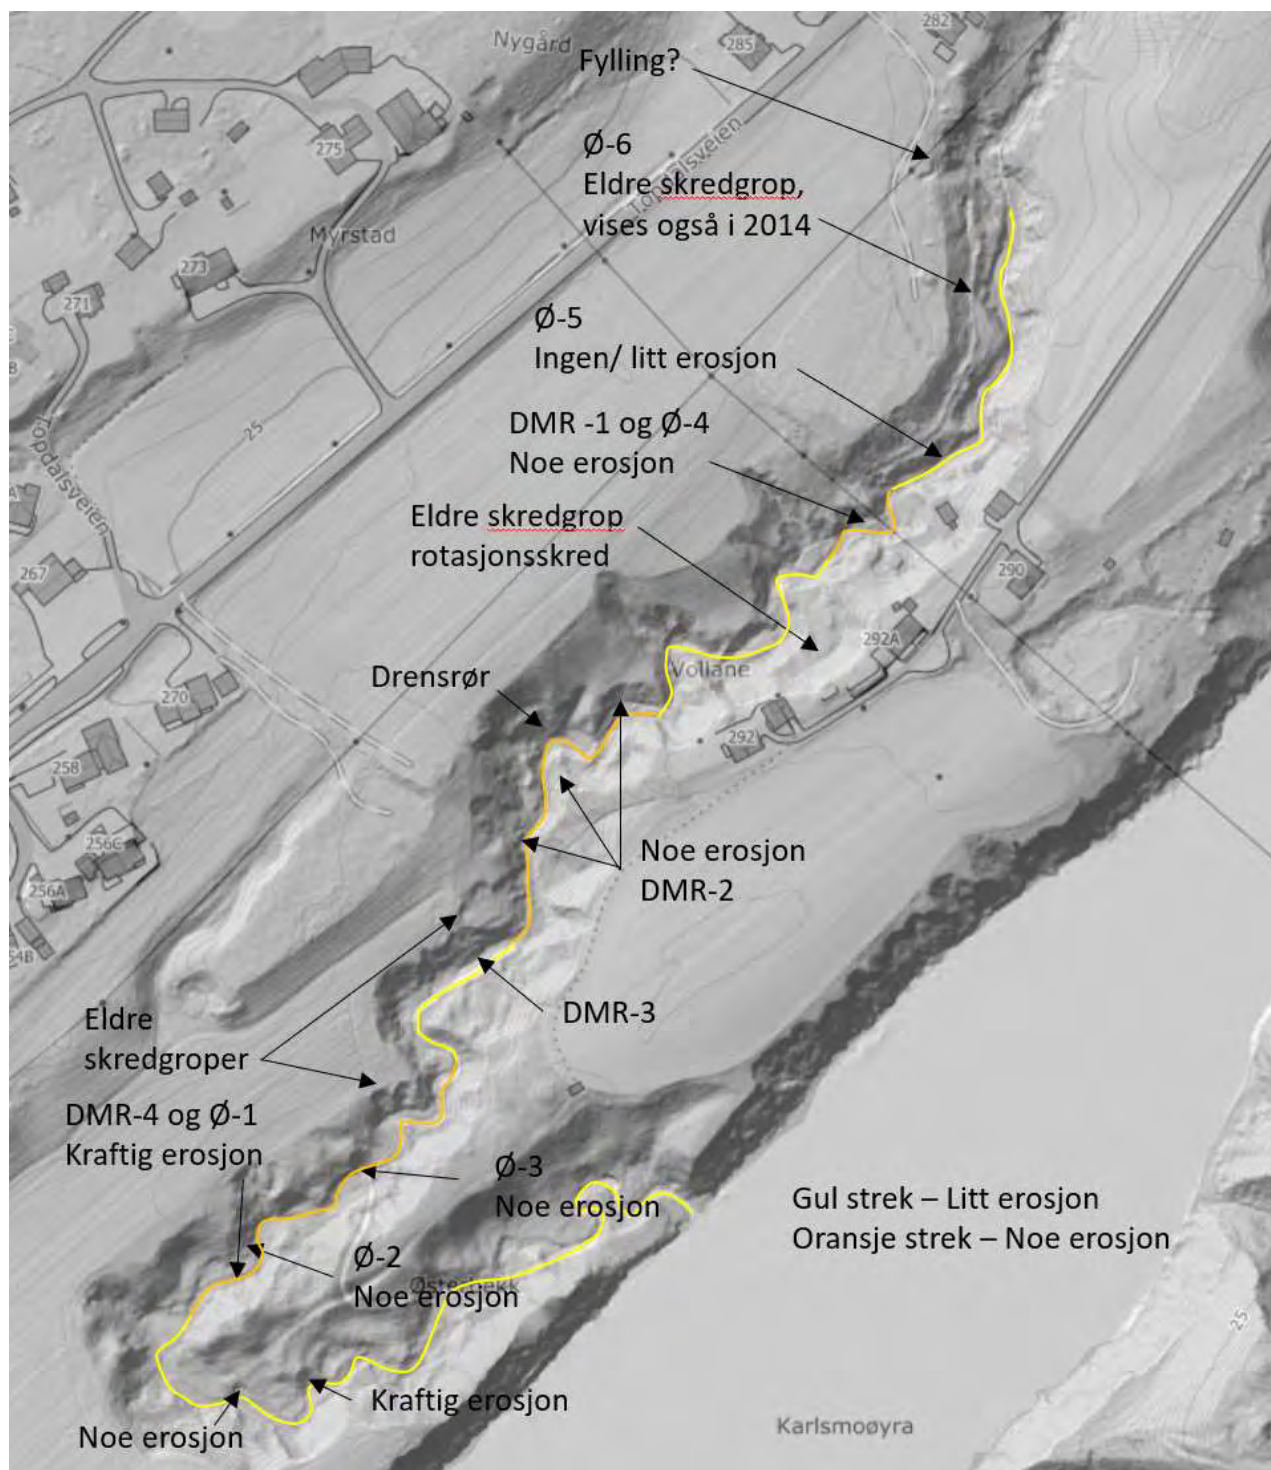
Figur 2 oversikt erosjonsbefaring langs Østerbekken, grunnlagskart: www.hoydedata.no

Vannstand i bekk	Øvre del av bekken var delvis dekket av is på befaringdagen. Vanndybde ble ikke målt, men bekken var grunn på hele strekningen.
Bunnsenkning/ djupåler	Det ble ikke registrert bunnsenkning eller djupåler på strekningen som ble befart. Bekken har liten høydeforskjell. Ifølge målinger på høydedata er det en høydeforskjell på ca. 13 meter fra bru/ kulvert i nord til utløp i Tovdalselva, dvs. en strekning på over ca. 1 km. Vannet hadde liten hastighet på befaringdagen.
Misfarget vann i bekk	Ved aktiv erosjon er vannet misfarget i større eller mindre grad. På befaringdagen var vannet i bekken helt klart, noe som tilsier ingen aktiv erosjon med vannføringen som var på erosjonsdagen
Erosjon	Generelt vurderes det å være litt og noe erosjon langs Østerbekken, med enkelte punkter med noe og kraftig erosjon. Områdene med noe erosjon er vist på figur 2 med oransje strek. Punkter med kraftig erosjon er markert med tekst.

Utglidninger	Det ble observert en del eldre skredgroper og rotasjonskred i skråningene. Skredgropene vurderes ikke å være nye da de ser like ut på terrengscanningene fra henholdsvis 2007, 2014 og 2020 (www.hoydedata.no)
Berg i dagen	Det ble ikke registrert berg i dagen langs ravinen ved Østerbekken
Tiltak i ravine	Det ble observert en drensledning som kom ut i skråningen mot vest, og et bygg i skråningen mot øst ved bolighus. Ifølge terrengscanningene fra høydedata, ser det ut til å være fylt ut masser i topp skråning ved Topdalsveien 282. Ellers så det ut til å være få tiltak i skråningen. Tiltakene er vist på figur 2.

I DMR sin rapport ble det registrert erosjon i fire punkter langs Prestebekken, se figur 2 hvor bildene er markert med DMR 1 – 4. DMR har vurdert at det er noe erosjonen i ravinen, noe som stemmer med vår vurdering. Bildene fra erosjonsbefaringen til DMR viser heller ikke misfarget vann og dermed ikke tegn til pågående aktiv erosjon.

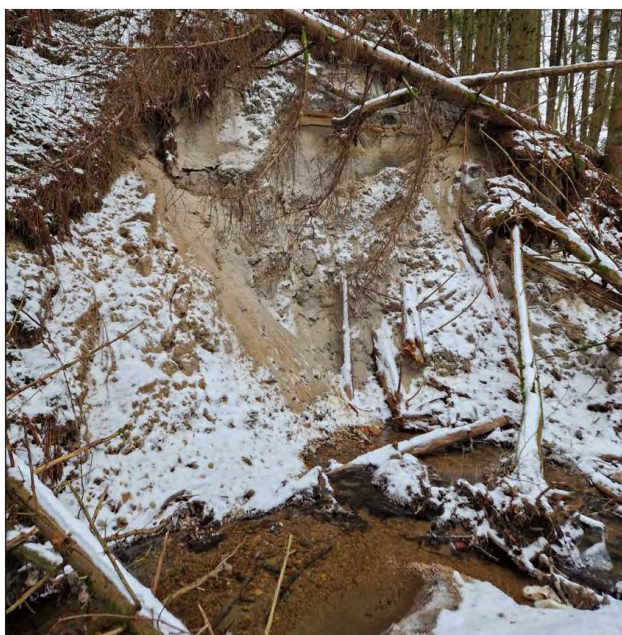
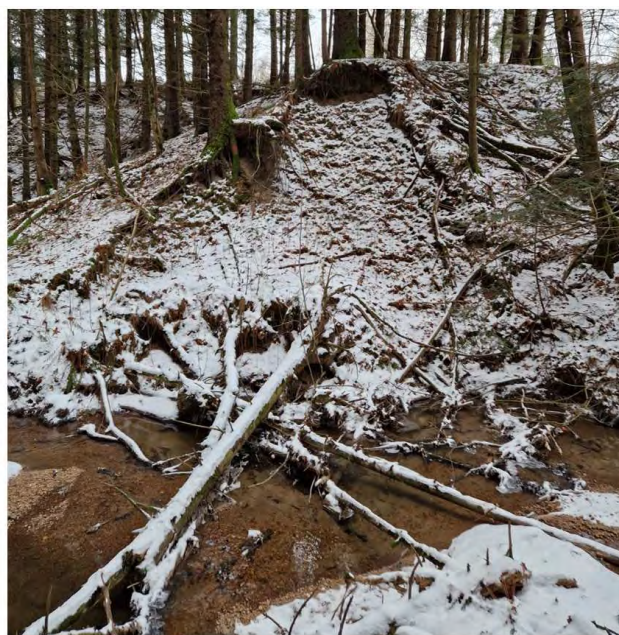
Bilde Ø-1, kraftig erosjon i skråning mot øst og bilde Ø-2, noe erosjon i skråning mot vest

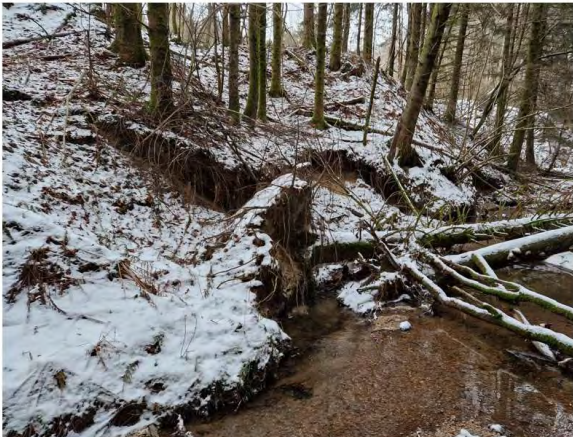
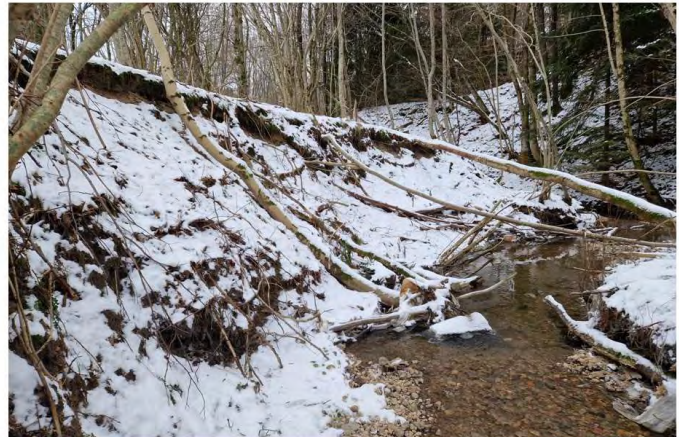
Bilde Ø-3 og Ø-4, noe erosjon i skråning mot vest

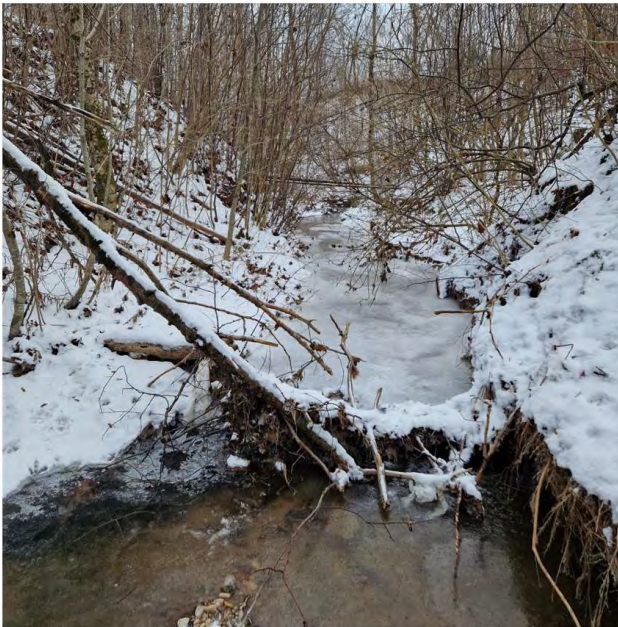
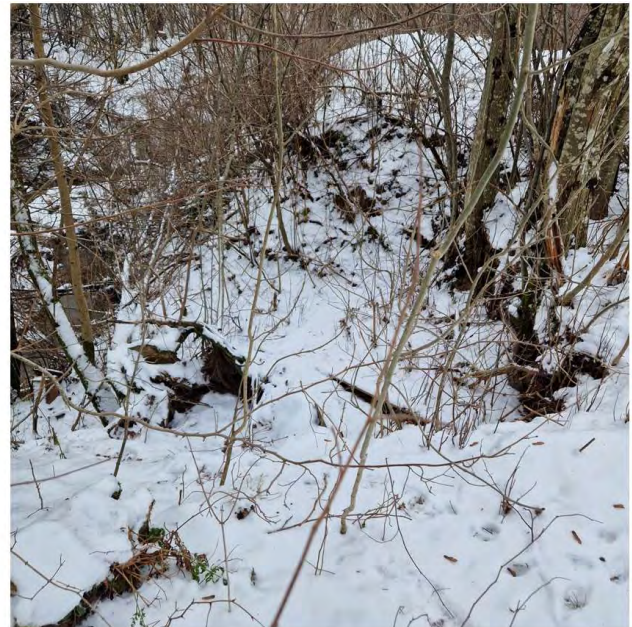
Bilde Ø-5, viser strekning med litt/ ingen erosjon og bilde Ø6, viser eldre skredgrop i skråning mot vest

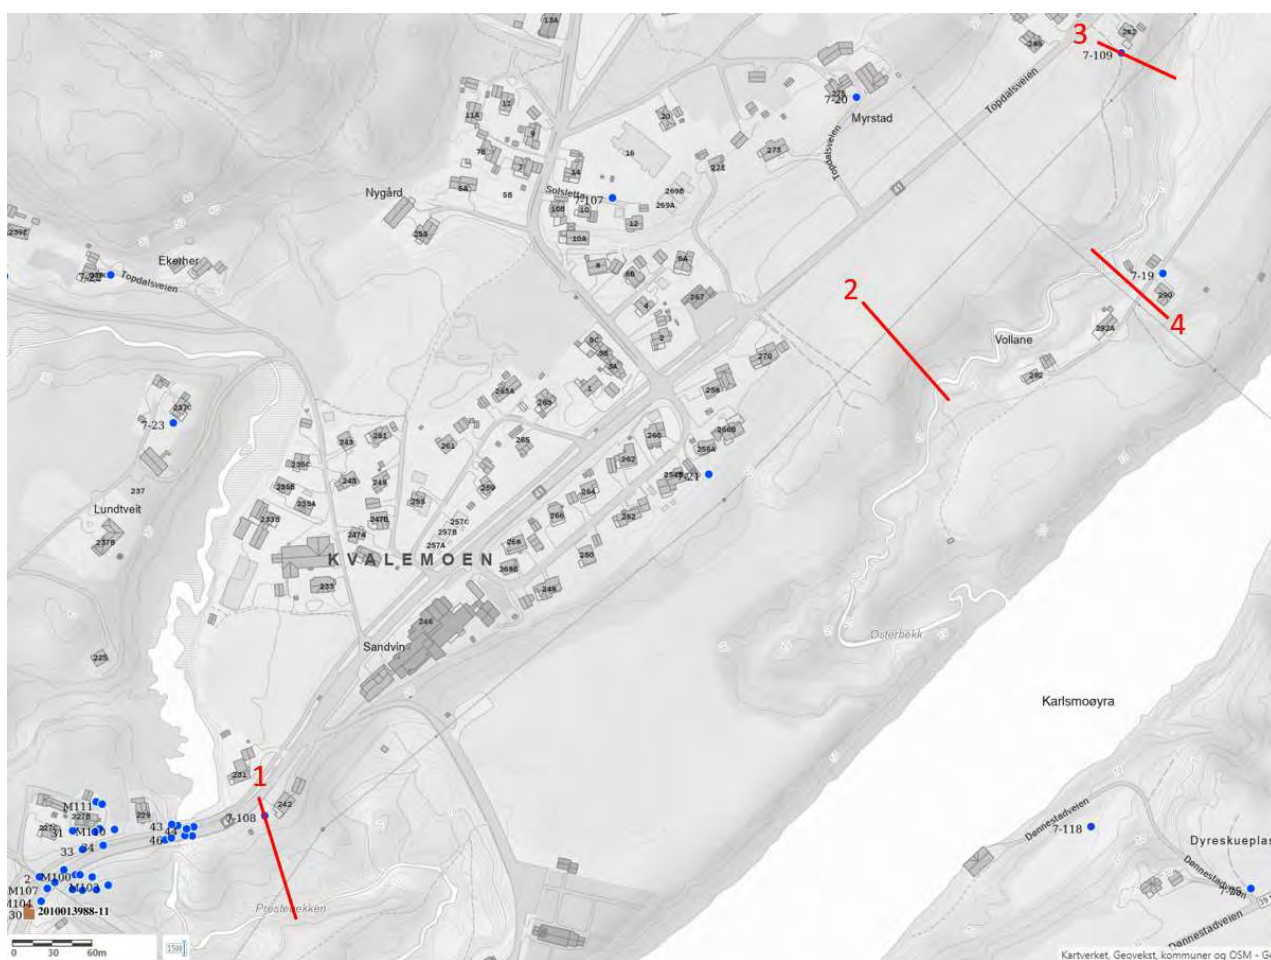
Figur 3 viser antatt mest kritiske profiler for områdestabilitet i forhold til erosjon i ravedalene og grunnundersøkelser fra NADAG

Profilene vist på figur 3 er de antatt mest kritiske for områdestabiliteten.

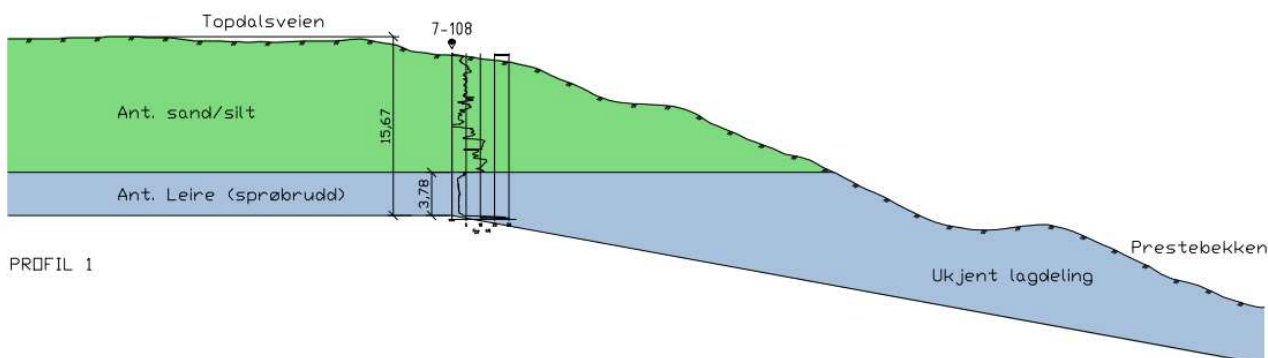
Figur 4 Profil 1 fra Topdalsveien 242 mot Prestebekken

Profil 1 fra Topdalsveien 242 ned mot Prestebekken vurderes å være kritisk og representativ for skråningen i dette området. Det er antatt å være sprøbruddsmateriale fra ca. 12 til 16 meters dybde i borpunkt 7-108. Løsmasser og lagdeling ukjente og derfor antatt i skråningen ned mot Prestebekken.

Vi vurderer at aktuell skredmekanisme i dette profilet er rotasjonsskred da andel sprøbruddsmateriale over mest kritisk glideflate er mindre enn 40% med utgangspunkt i sondering 7-108.

Vi vurderer at stabiliteten til skråningen er lav. Selv om stabiliteten antas å være lav må det en utløsende årsak til for at et skred kan gå.

Det ble registrert litt eller ingen erosjon i Prestebekken.

Terrengscanninger fra www.hoydedata.no fra henholdsvis 2014, 2017 og 2020 viser ingen tydelige tegn til terrengforandringer i skråningen i denne perioden.

Så lenge det ikke utføres tiltak eller at det pågår naturlig erosjon som forverrer stabiliteten, vurderer vi at det ikke behøves umiddelbare tiltak for å sikre skråningen. Da stabiliteten antas å være lav anbefaler vi at det utføres supplerende grunnundersøkelser for å kartlegge løsmassene og få bedre oversikt over lagdeling. Grunnundersøkelsene vil danne grunnlag for å vurdere stabiliteten i skråningen mer presist, og ut fra dette vurdere behov for sikringstiltak.

Det bør også vurderes utført grunnundersøkelser i området ved Topdalsveien 242 (profil 1), for å kunne gjøre en mer presis vurdering av stabiliteten til skråningen. Denne skråningen vurderes å ha mindre sannsynlighet for skred enn skråningene i øvre del av Østerbekken.

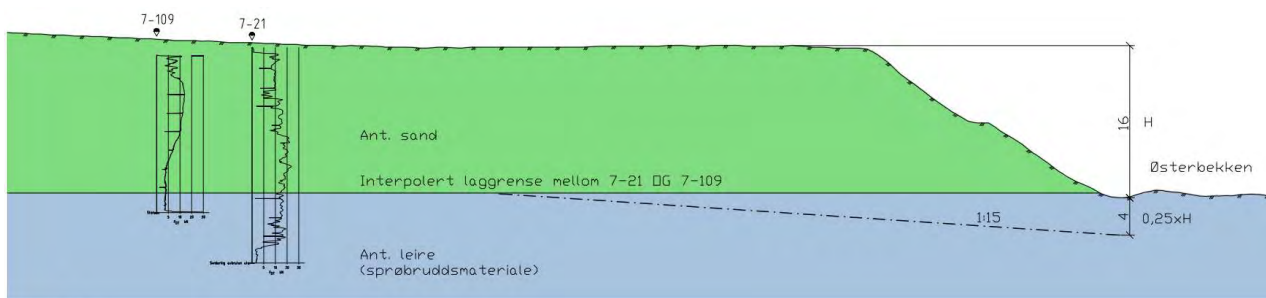
Figur 5 Profil 2 mot Østerbekken

Ut ifra tolkning av borpunkt 7-21 og 7-109, antas det å ligge et lag av antatt sand/ silt ned til ca. bunn ravine ved Østerbekken. Under sand/ siltlaget, ca. i nivå med bunn ravine, antas det å ligge et lag med leire (sprøbruddsmateriale).

Vi vurderer at aktuell skredmekanisme i dette området er rotasjonsskred da andel sprøbruddsmateriale over kritisk glideflate er mindre enn 40%.

Det er registrert noe erosjon og flere eldre skredgroper i skråningen mot Østerbekken.

Vi vurderer at stabiliteten til skråningen er lav, men at det ikke er behov for akutte sikringstiltak i denne delen av skråningen.

I dette området kan sannsynligvis dagens faresone reduseres dersom det utføres supplerende grunnundersøkelser og en detaljutredning av faresonen.

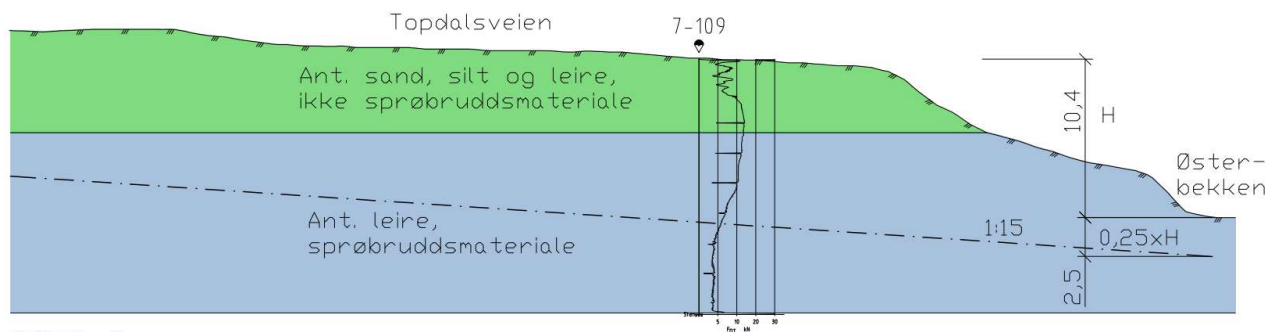
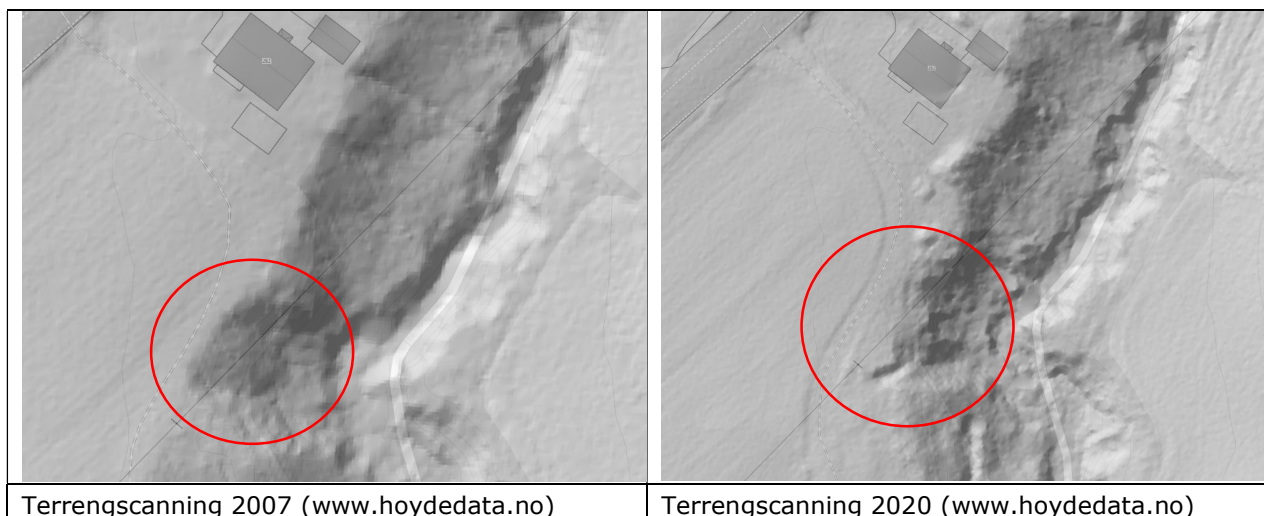
Figur 6 Profil 3 fra Topdalsveien mot Østerbekken

Profil er vurdert som representativ og kritisk for øvre del av ravine langs Østerbekken. I sondering 7-109 tolkes det å være et topplag av antatt sand/ silt masser over antatt leire og kvikkleire. Kvikkleirelaget antas å ligge fra ca. 5 meter under terreng og være ca. 12 meter tykt.

Det ligger flere bolighus ut mot skråningskanten, og det er registrert litt og noe erosjon i ravinedalen langs Østerbekken.

Ved sammenligning av terrengscanninger fra 2007 og 2020 ser det ut som det har blitt fylt ut masser i skråningen, noe som kan ha forverret stabiliteten. Ellers viser terrengscanninger fra www.hoydedata.no ingen tydelige tegn til terrengforandringer i skråningen.

I dette profilet vurderes andel av sprøbruddsmateriale over kritisk glideflate å være mer enn 40%, og aktuell skredmekanisme er dermed retrogressivt skred.

Stabiliteten til skråningen vurderes å være lav, og det er fare for at erosjon kan utløse et kvikkleireskred i dette området.

I dette området anbefales det utført supplerende grunnundersøkelser og sannsynligvis sikringstiltak for å øke stabiliteten og forhindre erosjon som kan føre til et større skred. Det må ikke gjøres tiltak i skråningen som kan forverre stabiliteten ytterligere. Skråningen bør holdes under oppsikt spesielt i perioder med mye nedbør og stor vannføring i bekken inntil behov for sikringstiltak er nærmere utredet.

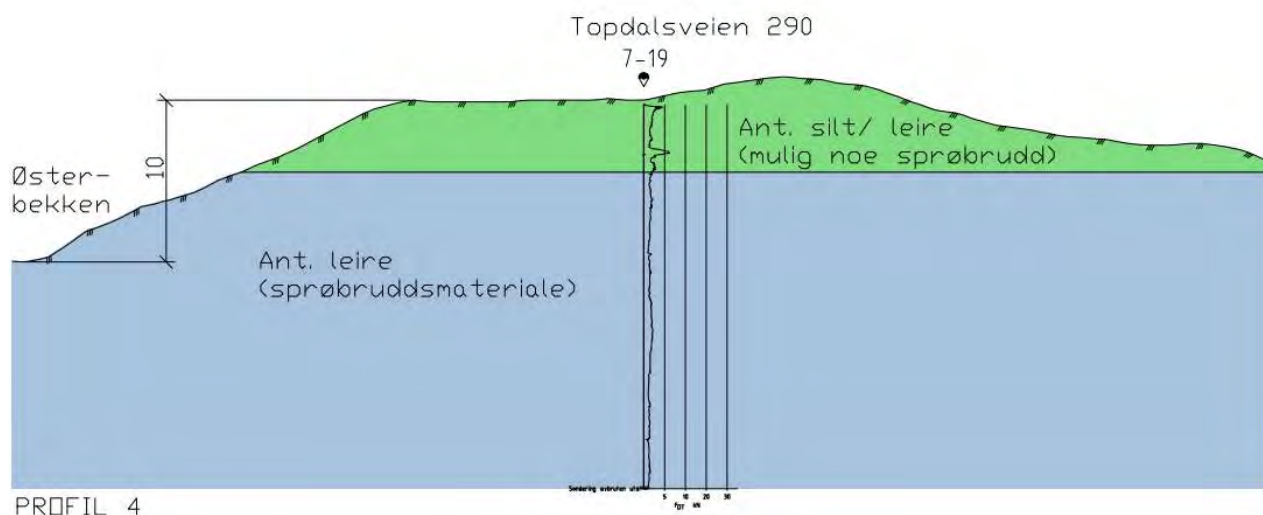
Figur 7 Profil 4 fra Topdalsveien 290 mot Østerbekken

Sondring 7-19 viser et topplag på ca. 4 meter av antatt lagdelt sand, silt og leire som kan ha sprøbruddsegenskaper, over et lag med antatt kvikkleire til stor dybde. Det er registrert noe erosjon og eldre skredgroper i skråningen mot Østerbekken i dette området.

Stabiliteten til skråningen vurderes å være lav, og det er fare for at erosjon kan utløse et kvikkleireskred i dette området.

I dette området anbefales det utført supplerende grunnundersøkelser og sikringstiltak for å øke stabiliteten og forhindre erosjon som kan føre til et større skred. Det må ikke gjøres tiltak i skråningen som kan forverre stabiliteten ytterligere. Skråningen bør holdes under oppsikt, spesielt i perioder med mye nedbør og stor vannføring i bekken inntil behov for sikringstiltak er nærmere utredet.
