# UTREDNING AV KVIKKLEIRESONE 2938 HØLANDSVEIEN

## BEFARINGSNOTAT

PROSJEKTNR: 24164001  
 FAGOMRÅDE: Geoteknikk  
 ANSVARLIG: Laura Då  
 KONTROLL AV: Maria Tran  
 DISTRIBUSJON: Lillestrøm kommune

DATO: 03.12.2025  
 NR.: 02

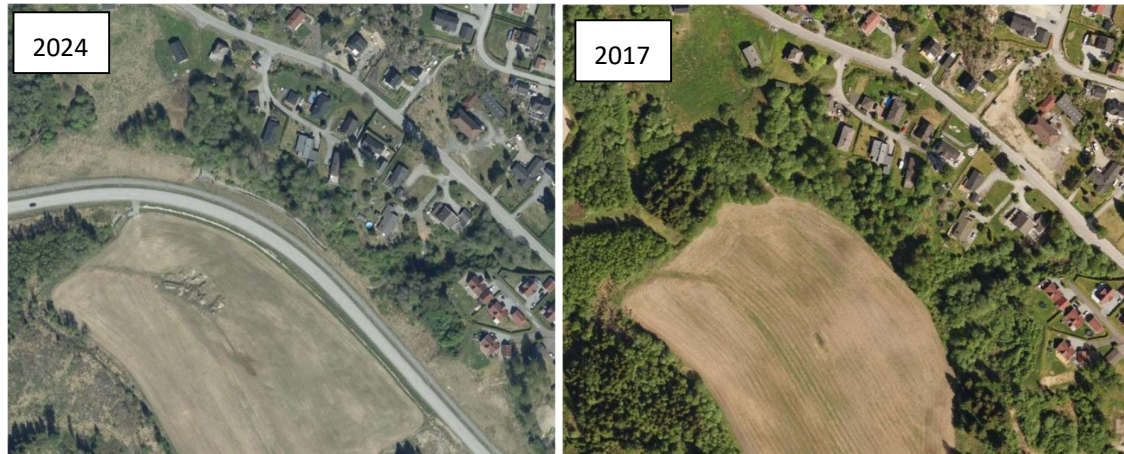
Figur 3. Venstre flyfoto tatt fra 2024. Høyre flyfoto tatt fra 2017.

En sammenligning av historiske flyfoto fra 2017 og 2024 viser hvordan fylkesvei 169 er blitt bygget ut i et område som tidligere var landbruksjord. Som følge av veiutbyggingen er deler av bekken i området blitt rørlagt langs fylkesveien, og bekkebunnen og -kantene er sikret med grove masser for å hindre erosjon.

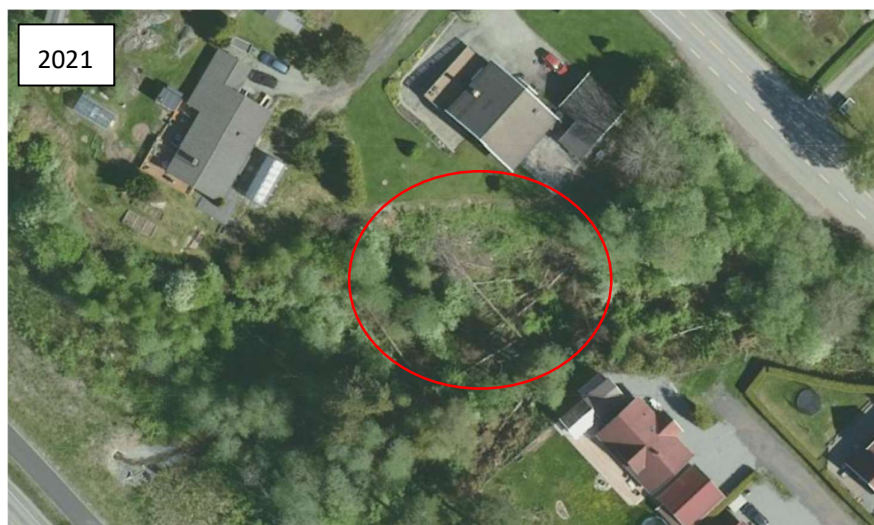
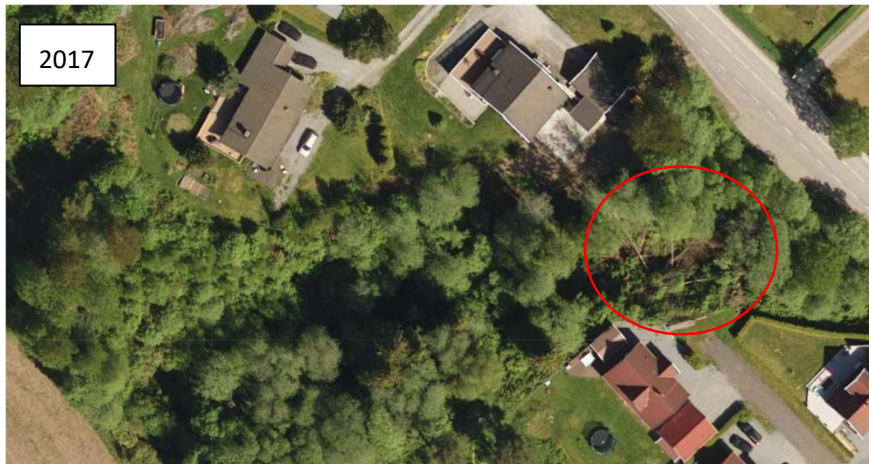
Figur 4. Venstre flyfoto tatt fra 2021. Høyre flyfoto tatt fra 2017.

Historiske flyfoto viser at det er gjennomført rydding av trær og større vegetasjon i skråningen siden 2017, se Figur 4. Av størrelsen på stubber, etterlatte trær og av vegetasjonsdekket i flyfoto antas det at skogen bestod av godt voksne trær av god størrelse. Skogsdekke i skråninger har positiv effekt for stabiliteten ved at rotnettverk binder jorden og tar opp fuktighet. Hogst har derfor negativ innvirkning på skråningsstabiliteten i dette området.

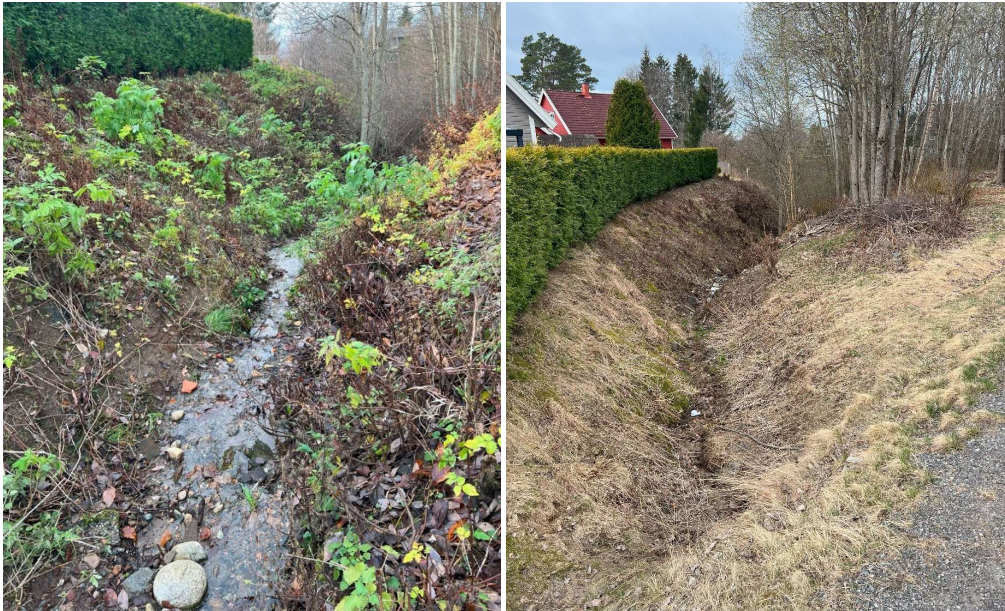
| Nr. | Bilde med forklaring |
|---|---|
| 1 | <p data-bbox="329 331 1360 495">Bekken går delvis i rør før den renner åpent ned i skråningen. Bekken har en lav vannføring og det er observert ingen erosjon i bekken. I april 2025 var bekken tørr i den øvre del ved bussholdeplassen Øvre Dalen. Det ble ikke observert berg i selve bekkeløpet. Vannet i bekken fremstår som klart. Trær står i hovedsak vertikalt. Det er ikke blottlagt leire i bekkeleiret eller i skråningene.</p> <p data-bbox="329 506 537 533">Vurdering: score 0</p> <div data-bbox="329 543 1328 1150"></div> <div data-bbox="329 1161 524 1188">Dato: 31.10.2024</div> <div data-bbox="831 1161 1024 1188">Dato: 10.04.2025</div> |

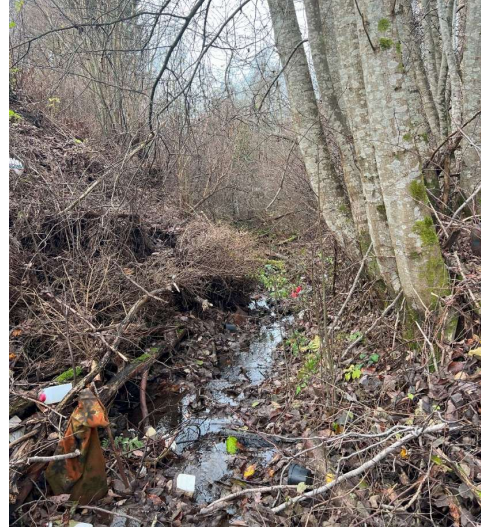
| Nr. | Bilde med forklaring |
|---|---|
| 2 | <p data-bbox="329 1203 1360 1304">Området bærer preg av deponert hageavfall sannsynligvis fra nærliggende eiendommer. Vannet i bekken fremstår som klart. Trær står i hovedsak vertikalt. Det er ikke observert leire i bekkeleiret eller i skråningene.</p> <p data-bbox="329 1314 537 1341">Vurdering: score 0</p> <div data-bbox="329 1352 807 1875"></div> <div data-bbox="329 1885 524 1913">Dato: 31.10.2024</div> |

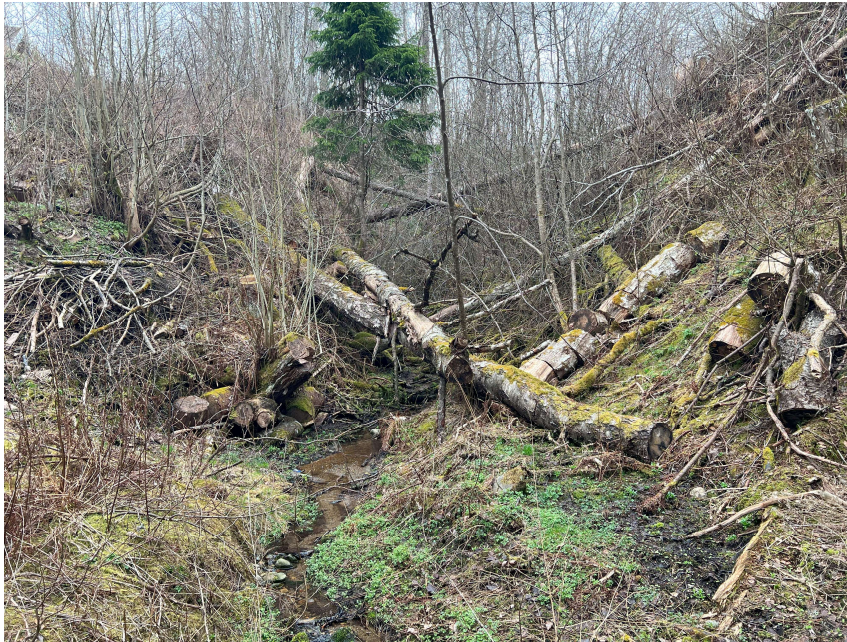
3

På flere steder i skråningen bærer det preg av deponert hageavfall sannsynligvis fra nærliggende eiendommer. Det er ikke observert tegn til at bekken har erodert i løsmassene. Vannet i bekken fremstår som klart. Det er ikke observert leire i bekkeleiret.

Vurdering: score 0

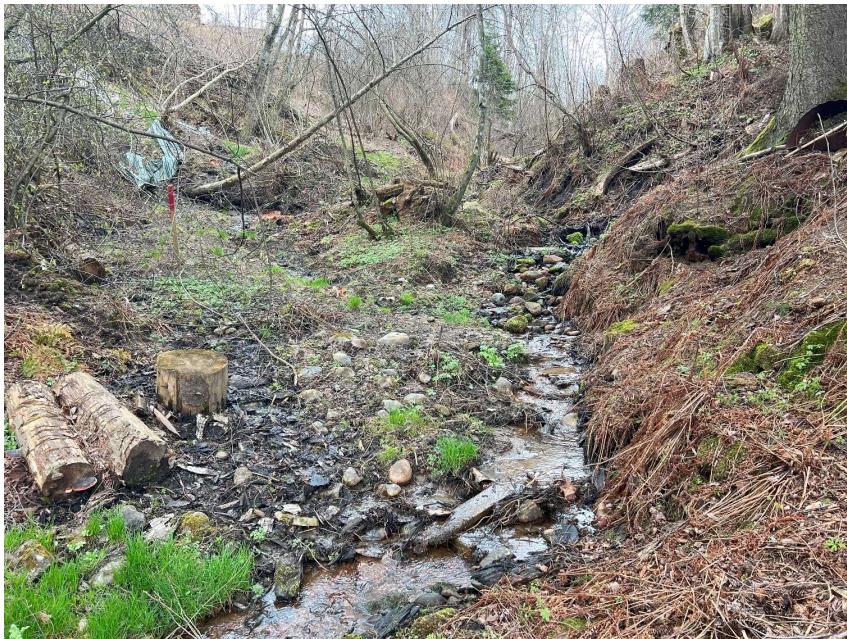
4

Bekken viser ingen tegn på aktiv erosjon i skråningsbunnen. Det er observert steiner og blokker som i noen grad fungerer som naturlig erosjonssikring. Vannet i bekken fremstår som klart. Det er ikke observert leire i bekkeleiret.

Vurdering: score 0

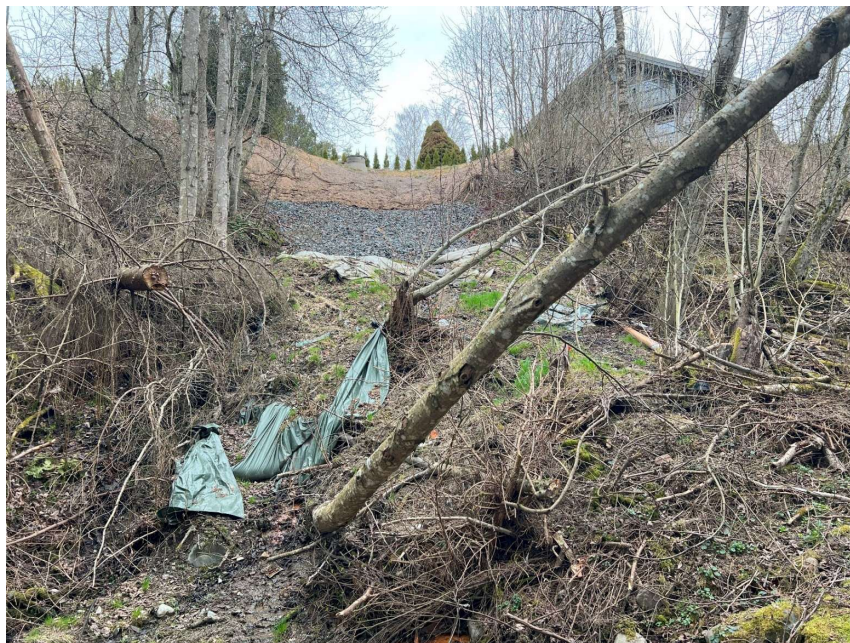
5

I april 2023 gikk det en overflateutglidning i Hølandsveien 151 som var ca. 4-5 meter bred og 20 meter lang. Ifølge Rambøll, som var geoteknisk rådgiver for Lillestrøm kommune, bestod massene i rasgroppen og i utløpssonen hovedsakelig av sand [3]. Det har blitt utført stabiliserende tiltak i skråningen. For å sikre raskanten mot videre utglidninger har raskanten blitt avlastet og terrenget slakket ut med en helning på 1:1,5. Det har i tillegg blitt lagt tyngre masser i skråningsbunnen.

I forbindelse med overflateutglidningen i Hølandsveien 151 i april 2023 er det gjennomført stabiliserende tiltak i skråningen. For å sikre raskanten mot videre utglidninger har raskanten blitt avlastet og terrenget slakket ut med en helning på 1:1,5. Det har i tillegg blitt lagt tyngre masser i skråningsbunnen. Skråningen bærer av deponert hageavfall og diverse annet avfall, herunder presenninger.

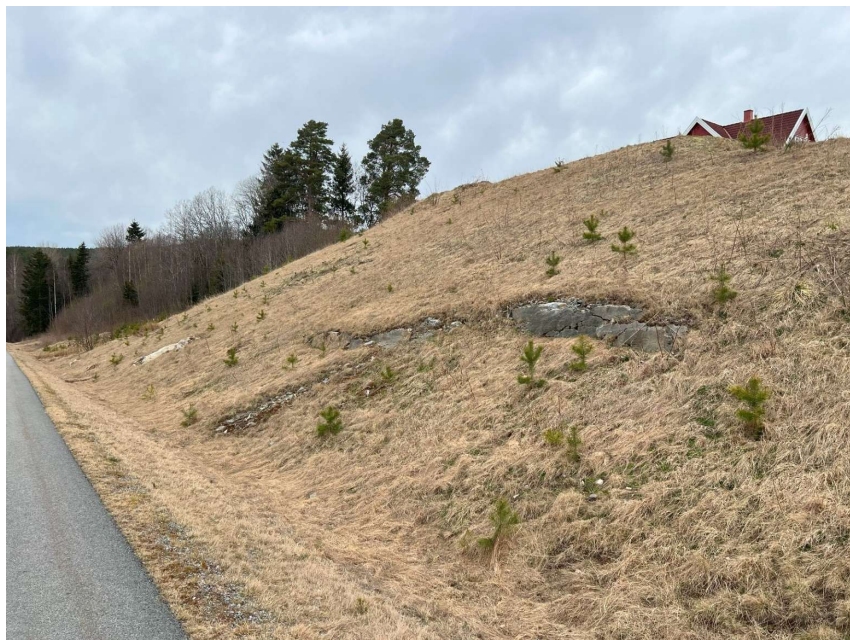
6

Berg i dagen langs skråningen ved Fv. 169, nedenfor Hølandsveien 165.

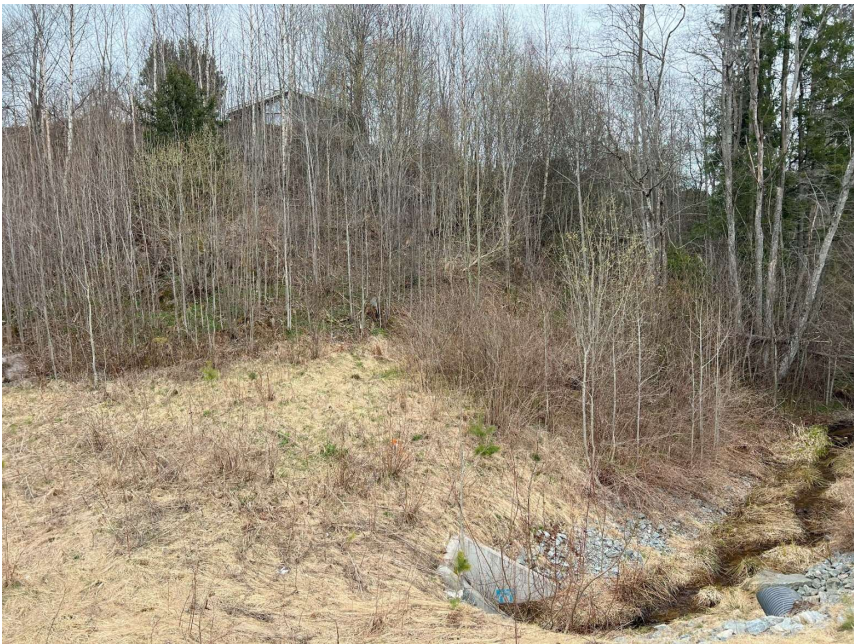
| 7 | <p>Observert noe berg i skråningen nedfor Hølandsveien 147. Som følge av veiutbyggingen av Fv. 169 er deler av bekken i området blitt rørlagt langs veien, og bekkebunnen og -kantene er sikret med steiner for å hindre erosjon.</p> <p>Vurdering: score 0</p> <p>Dato: 10.04.2025</p> |

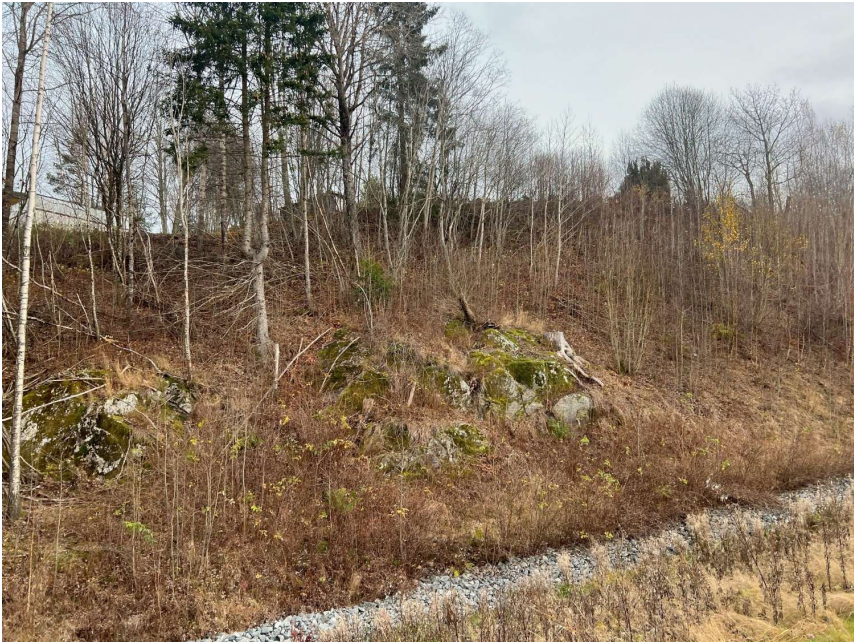
| 8 | <p>Berg i dagen langs skråningen ved Fv. 169, nedenfor Hølandsveien 137.</p> <p>Dato: 31.10.2024</p> |

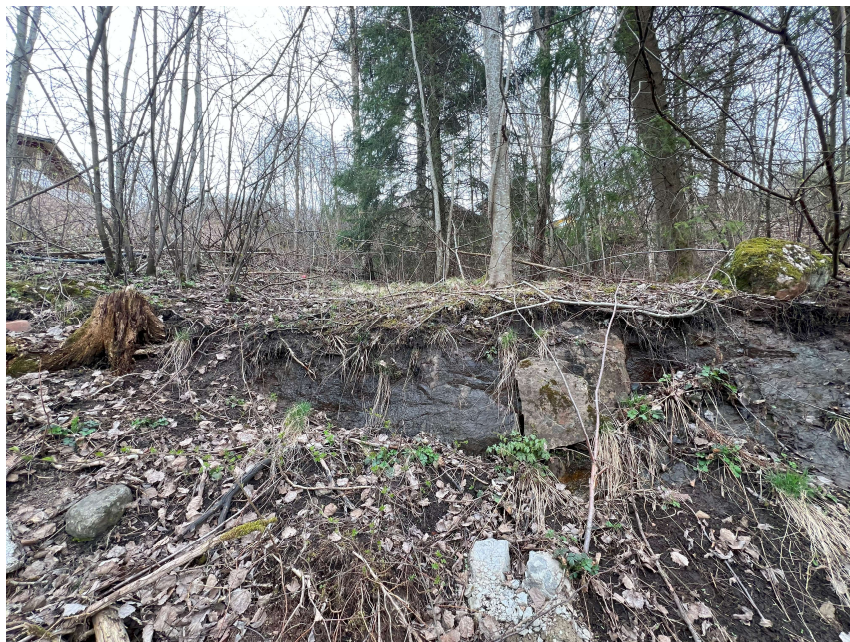
9

Berg i dagen langs skråningen ved Fv. 169, nedenfor Hølandsveien 133 og 135.

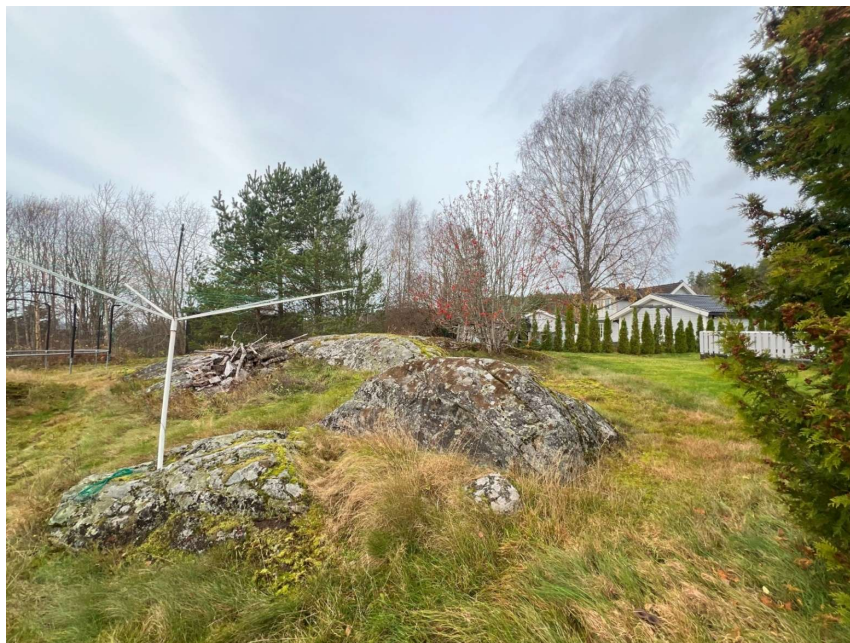
10

Observert flere bergknaus i hagen til Hølandsveien 147
