# Kvalitetssikring iht NVE veileder nr 1/2019

### Utredning av områdestabilitet

#### Cappelens gate 5 Drammen

Oppdragsgiver: Oslo Katolske Bispedømme  
Prosjektnummer: 876  
Prosjektnavn: Cappelens gate 5 Kvalitetssikring

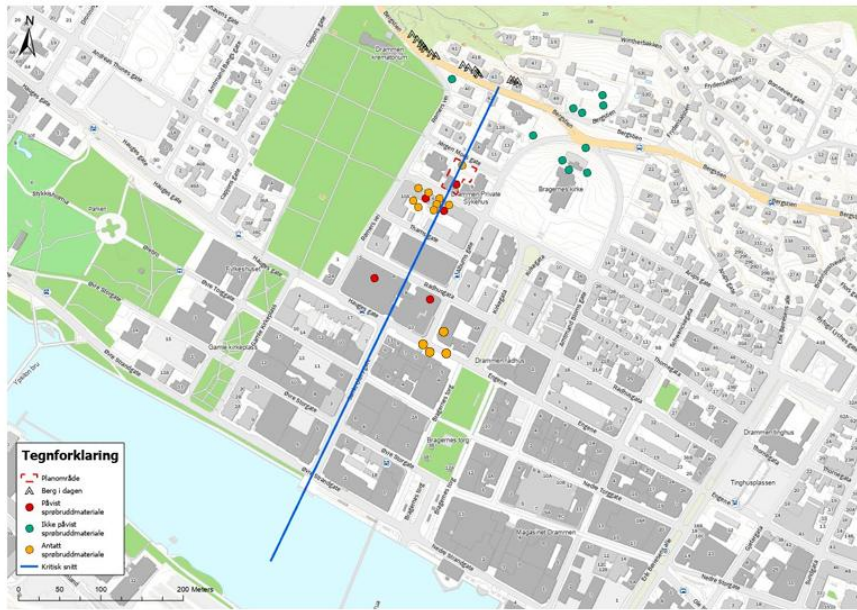
Figur 6-9 Antatt kritisk snitt. Grønn markering viser borpunkter hvor det ikke er mistanke om sprøbruddmateriale. Oransje markering viser borpunkter hvor det er mistanke om sprøbruddmateriale basert på totalsonderinger. Rød markering er punkter hvor det er påvist sprøbruddmateriale.

Basert på resultatene fra supplerende grunnundersøkelser er det vurdert ett kritisk snitt for å vurdere aktuell skredmekanisme (se figur 6-9).

Grunnundersøkelsene viser en omrørt skjærfasthet over 0,69 kPa. I henhold til flytskjema vil det da være et rotasjon- eller flakskred skredmekanisme.

På grunn av manglende sonderinger mellom Jørgen Moes gate og Bergstien, bør det konservativt antas at det tynne laget av sprøbruddmateriale fortsetter mot Bergstien. Tilgjengelige prøveserier sør for tiltaksområdet viser også at dette laget ligger parallelt mot terrenget og øker sin mektighet i retning Drammenselva. Derfor vurderes det at mest aktuell skredmekanisme blir flakskred.

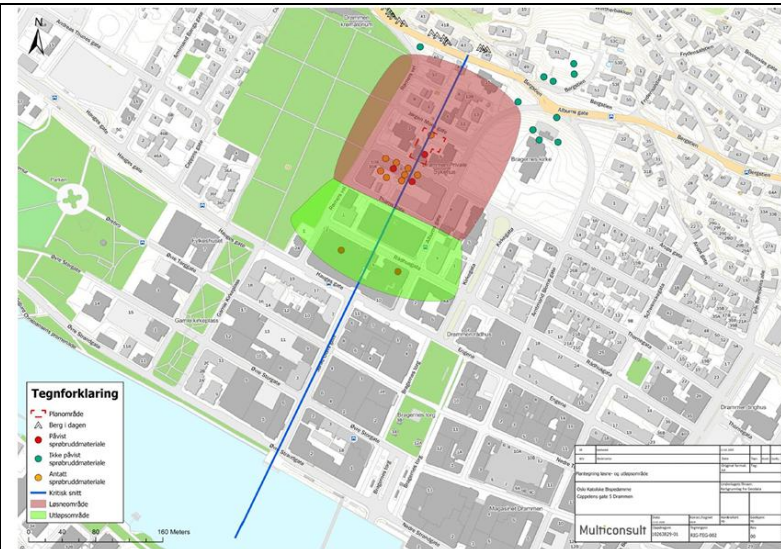
Figur 6-14 Utlipp av tegning RIG-TEG-002.

Utstrekning av et mulig løsne- og utløpsområde er vist på tegning RIG-TEG-002. NVEs veileder 1/2019, kapittel 4.5.3 angir maksimal utstrekning av løsneområder for flakskred lik  $5 \cdot H$ , der H er høyden på skråningen (løsneområdet).

Kontrollen er enig i den vurderte utstrekning av løsne- og utløpsområde.

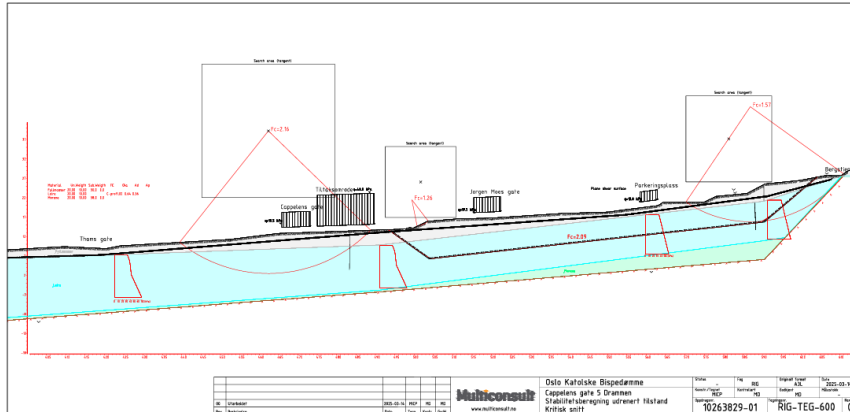
#### Udrenert situasjon: RIG-TEG 600

| Situasjon | Sikkerhetsfaktor | Sikkerhetskrav | Tegningsnr. |
|---|---|---|---|
| Udrenert | 2,12 | 1,61 | RIG-TEG-600 |

Det er utført stabilitetsberegninger for både drenert og udrenert situasjon. OK.

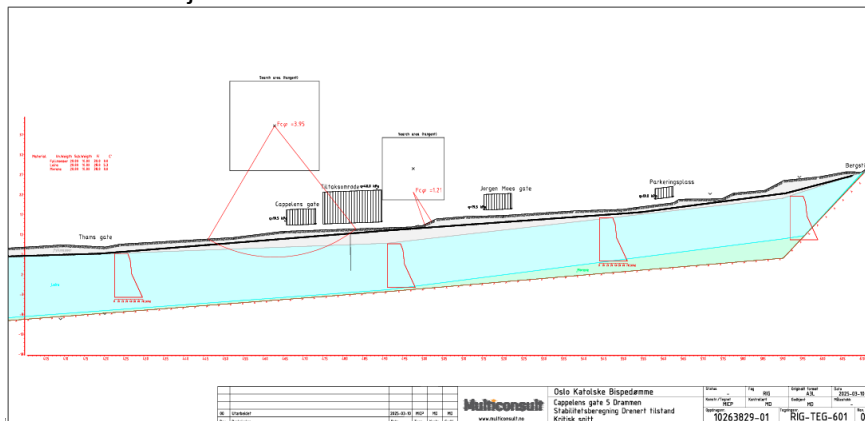
#### Drenert situasjon: RIG-TEG 601

| Situasjon | Sikkerhetsfaktor | Sikkerhetskrav | Tegningsnr. |
|---|---|---|---|
| Drenert | 3,95 | 1,25 | RIG-TEG-601 |
