Til: Fritz Levi Aam  
v/  
Kopi til:  
Dato: 2019-05-09  
Rev.nr. / Rev.dato: 0 /  
Dokumentnr.: 20190231-01-TN  
Prosjekt: Skredvurdering for ny garasje i Sandumvegen 77, Løken, Aurskog-Høland  
Prosjektleder: Håkon Heyerdahl  
Utarbeidet av: Trond Vernang  
Kontrollert av: Håkon Heyerdahl

## Vurdering av sikkerhet for bygging av garasje

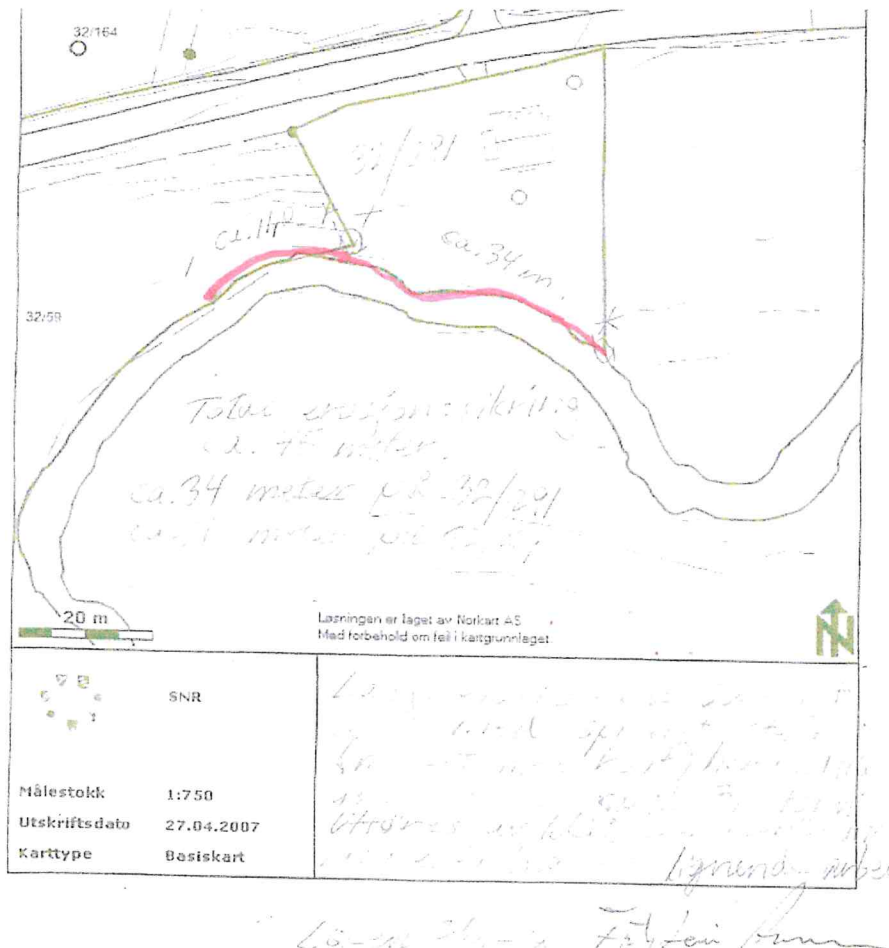
Figur 6 Mottatt skisse over planlagt sikring langs elvebredden for å begrense fremtidig erosjon.

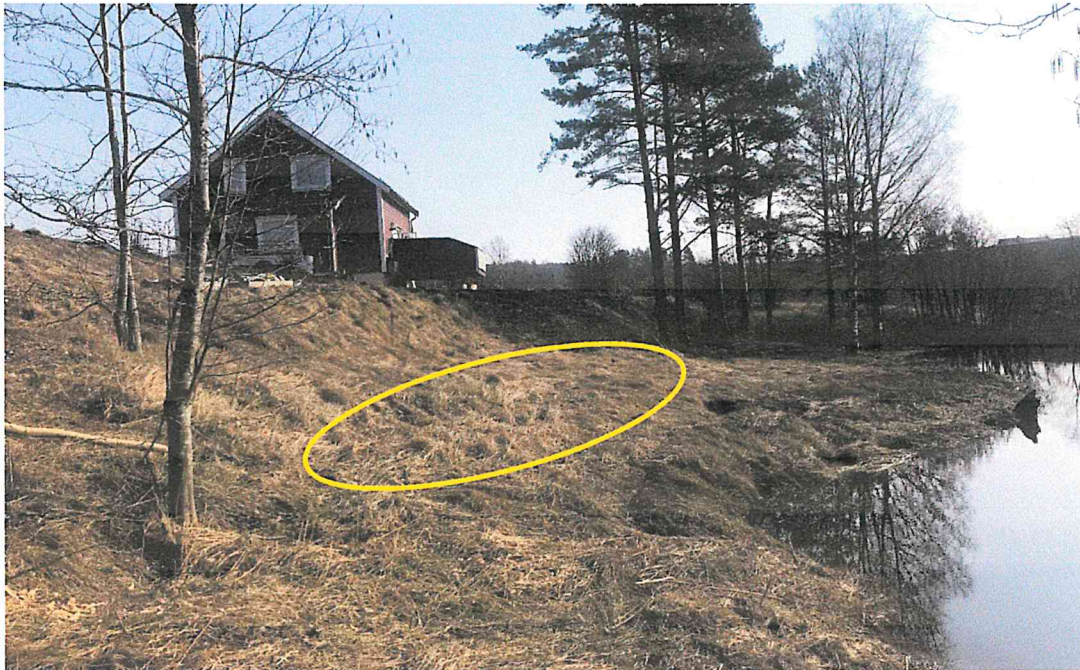
Blokkene er ført ned, typisk 1,5-2,5 m, til dybde under elvebunnsnivå, i 20 m lengde langs elven og i nedre del av skråningen. Se omtrentlig beliggenhet i Figur 7.

Figur 7 Blokker for å stabilisere skråningen etter utglidningen i 2014 er lagt ned i innringet område.

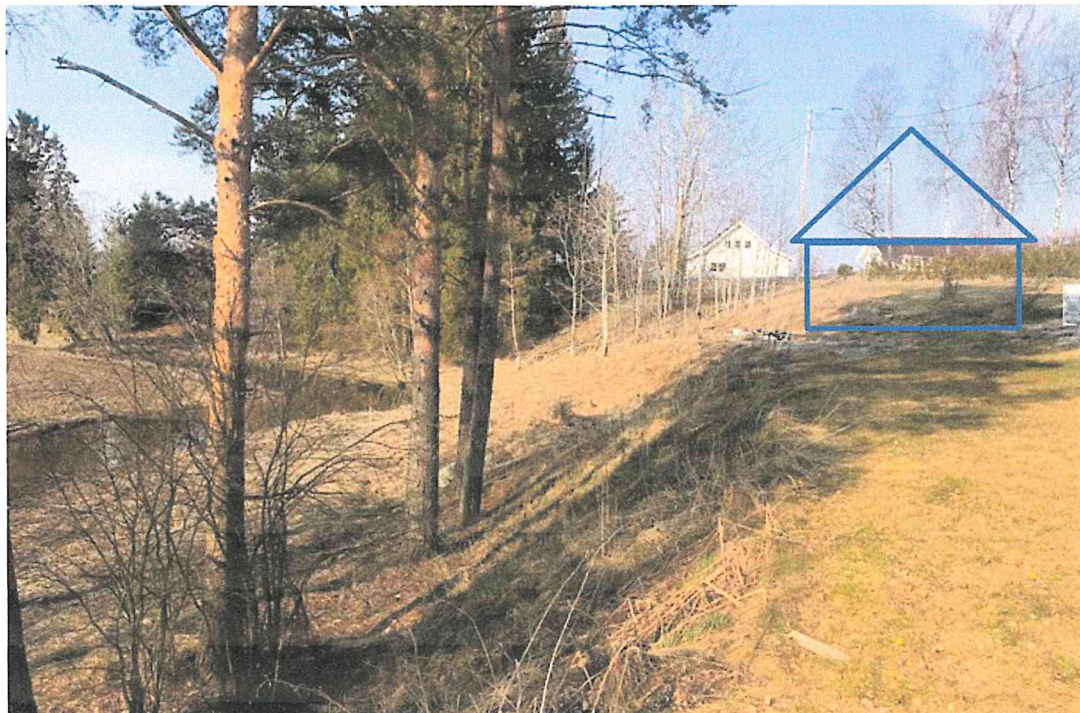
Figur 8 Skråningen har stedvis blitt noe brattere, men sikringen som er utført har bedret stabiliteten. Omtrentlig plassering av garasjen er inntegnet.

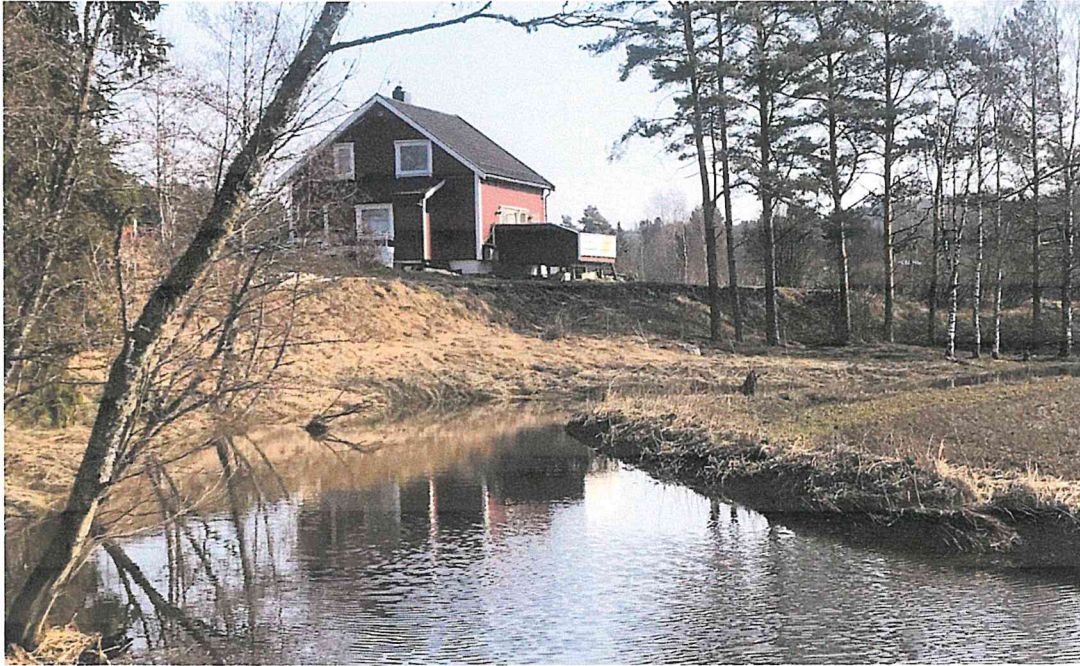
*Figur 9 Prestelva går sakte forbi, men eroderer elvebredden i flomperioder.*

Det må fortsatt forventes erosjon i de utglidde massene i aktuell skråning. Også på motsatt side av elvebredden er det økt erosjon etter hendelsen i 2014 og stadig nye områder med dyrket mark sklir ut i elven.

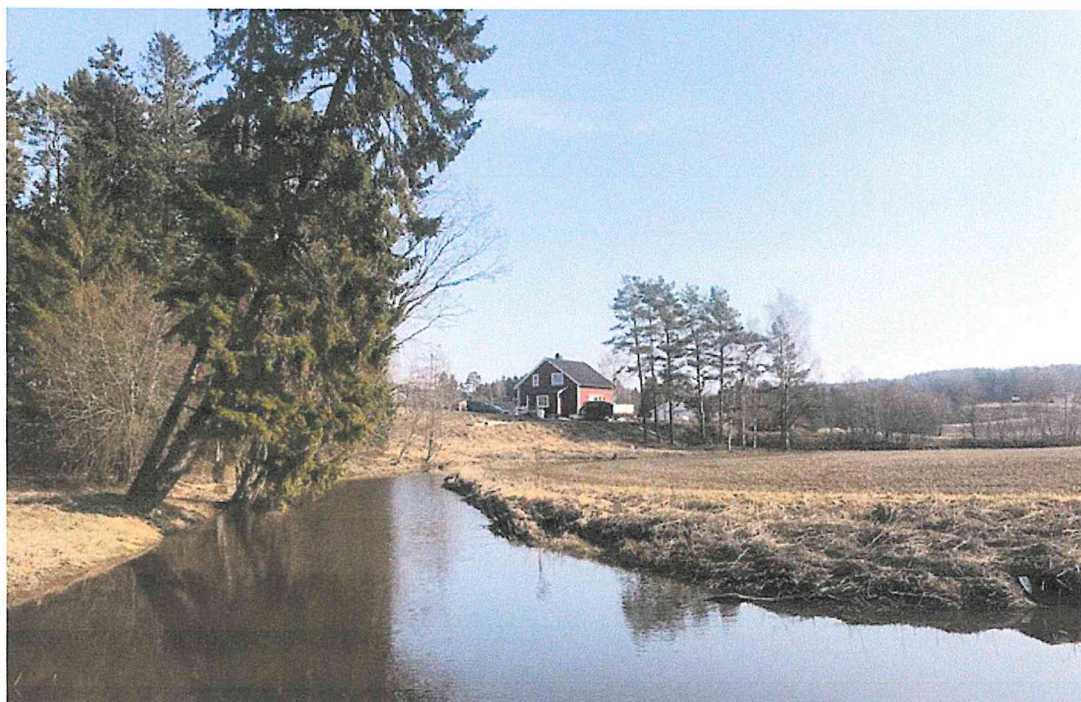
Flere trær på elvestrekningen oppstrøm den aktuelle eiendommen heller betydelig utover mot elven og har negativ påvirkning på skråningene. På sikt vil disse falle ut i elven, se Figur 10. Trær som står vertikalt ble ikke vurdert å ha negativ påvirkning på stabiliteten. Når trærne faller drar røttene med seg jord og skaper sår langs elvebredden. Når såret har oppstått blir elvebredden mer utsatt for erosjon, hvilket på sikt vil kunne endre strømningsforholdene i elva samt trigge nye utglidninger.

Større trær som ligger/faller ut i elva kan spesielt skape utfordringer ved flomsituasjoner og endre strømforholdene i elven og medføre økt erosjon langs skråningsfot.

Figur 10 Flere trær langs elva har betydelig helling og bør felles.

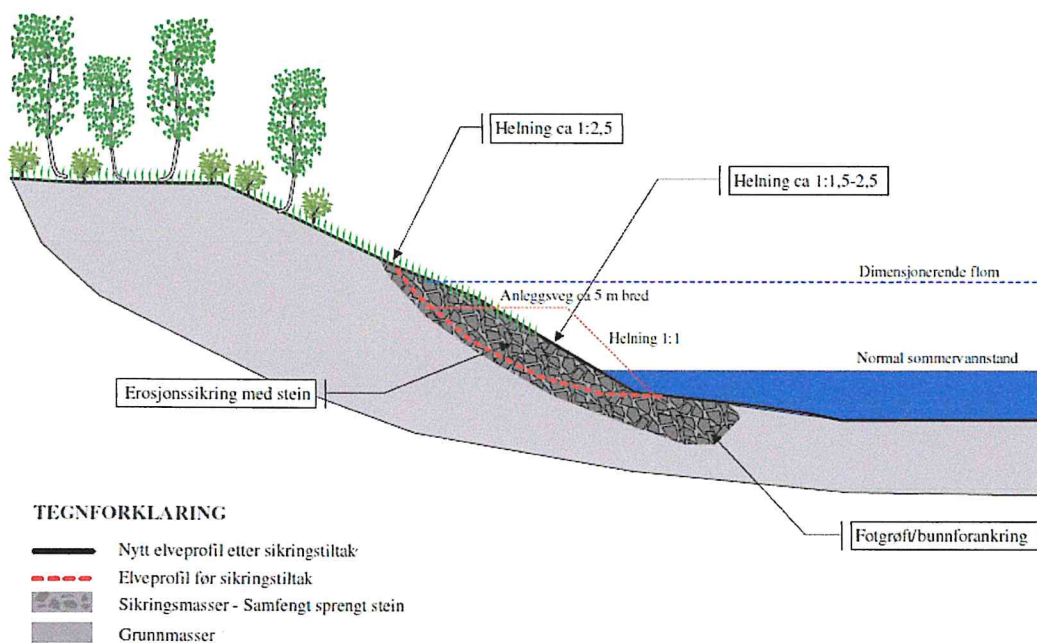
Figur 11 Prinsippkisse fra NVE for sikring med utlegging av stein langs en skråning. Det vil være en fordel om man dekker steinfyllingen med jordmasser i øvre del, slik at ny vegetasjon får mulighet til å etablere seg.

NVE har utarbeidet en veileder for dimensjonering av erosjonssikring, ref. /4/, som bl.a. gir anbefalinger til sikringsløsning med stein. Skisseløsning til sikring er vist i Figur 11. Denne er veiledende for aktuell sikring.
