## ► Skredfarevurdering syd for kabelmast Mår

Inkludert innledende vurdering av grunnforhold ved mastepunkt

Oppdragsnr.: 52405230 Dokumentnr.: 83131-BDD-0007 Versjon: 01 Dato: 2023-12-13

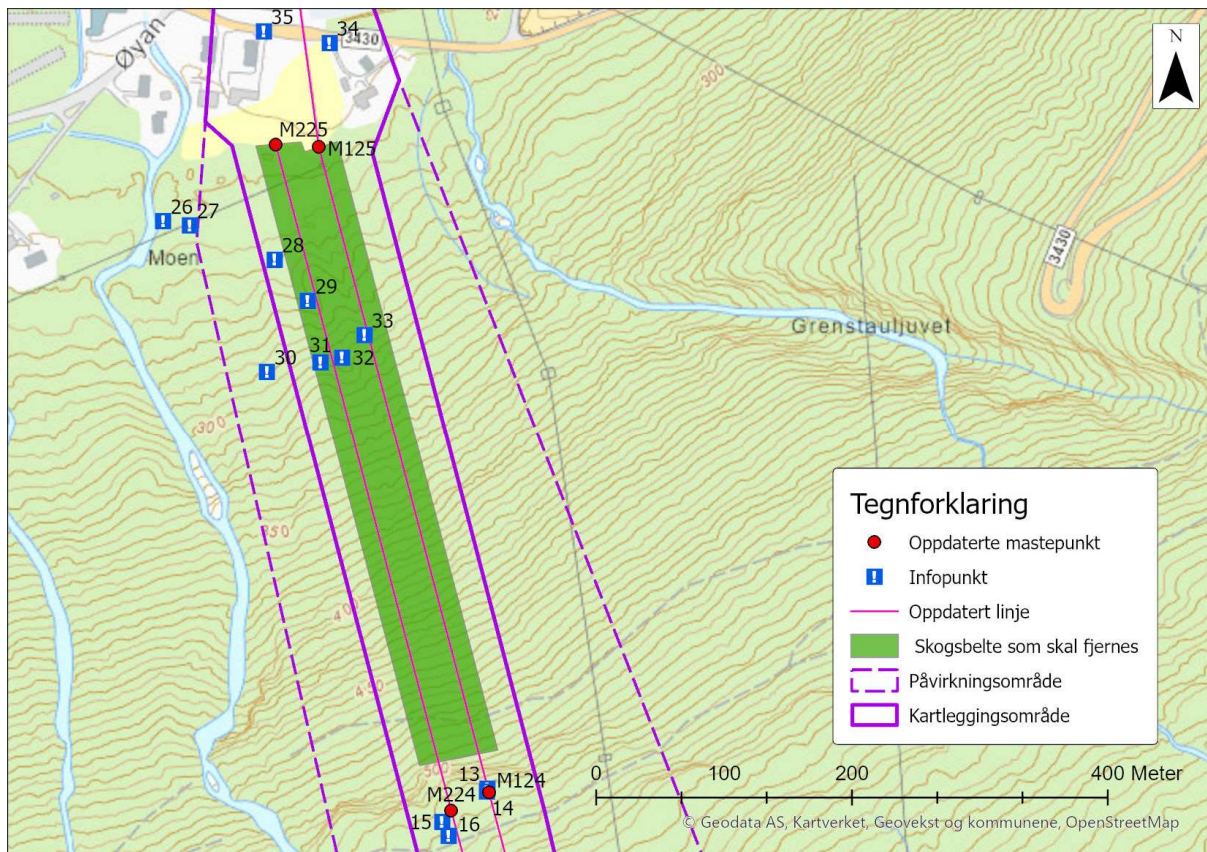
Figur 1-1: Skogskorridoren som skal fjernes som følger av etablering av ny mastetrasé. Supplerte befarpingspunkter er markert på kartet med blå infopunkt.

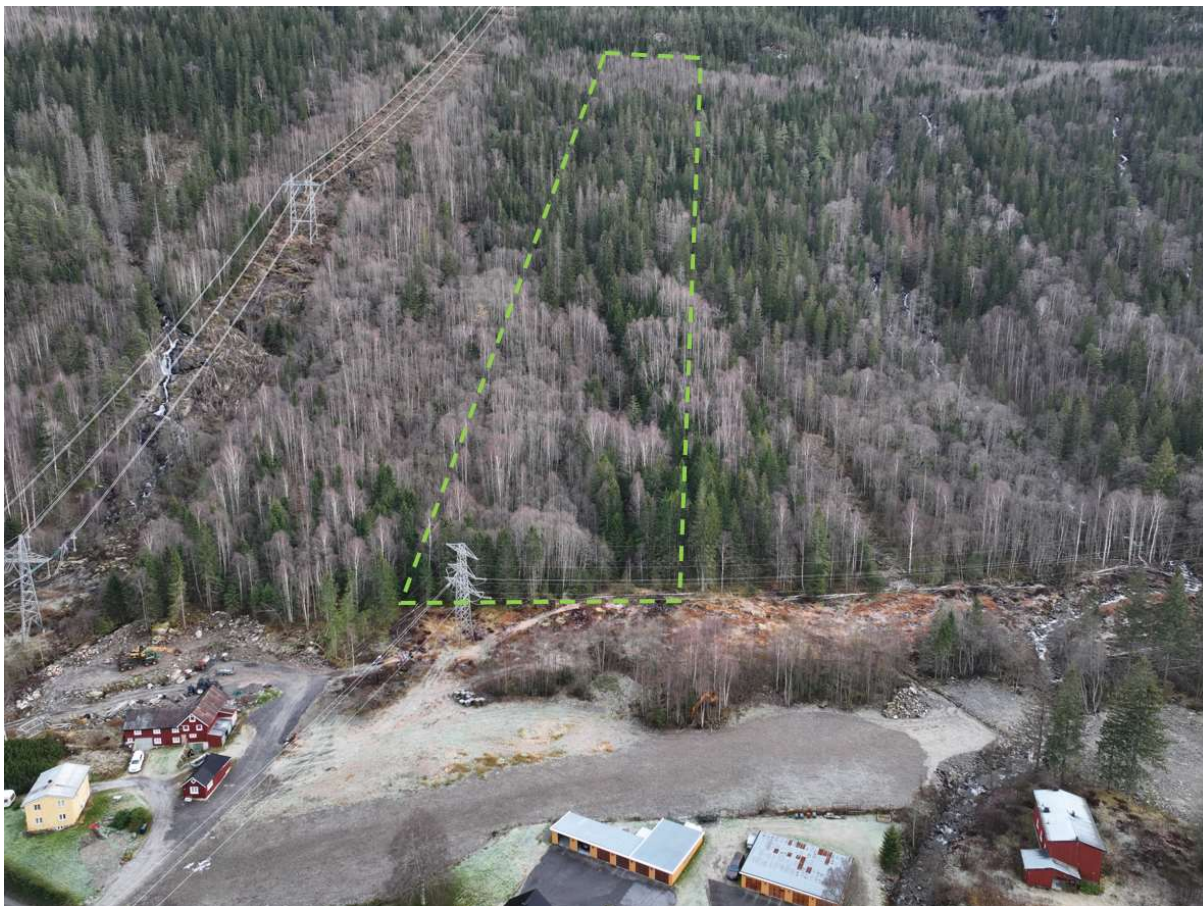
Skisse av skogskorridoren er skissert på Figur 1-2. Bredden på korridoren er planlagt til å gå 15 m ut på hver side i forhold til de nye høyspentlinjene. Total bredde blir dermed 60 m, med 30 m mellom hver høyspentlinje.

Figur 1-2: Omtrentlig skisse av skogskorridoren som skal fjernes. Skogskorridoren skal ha en bredde på omtrent 60 m.

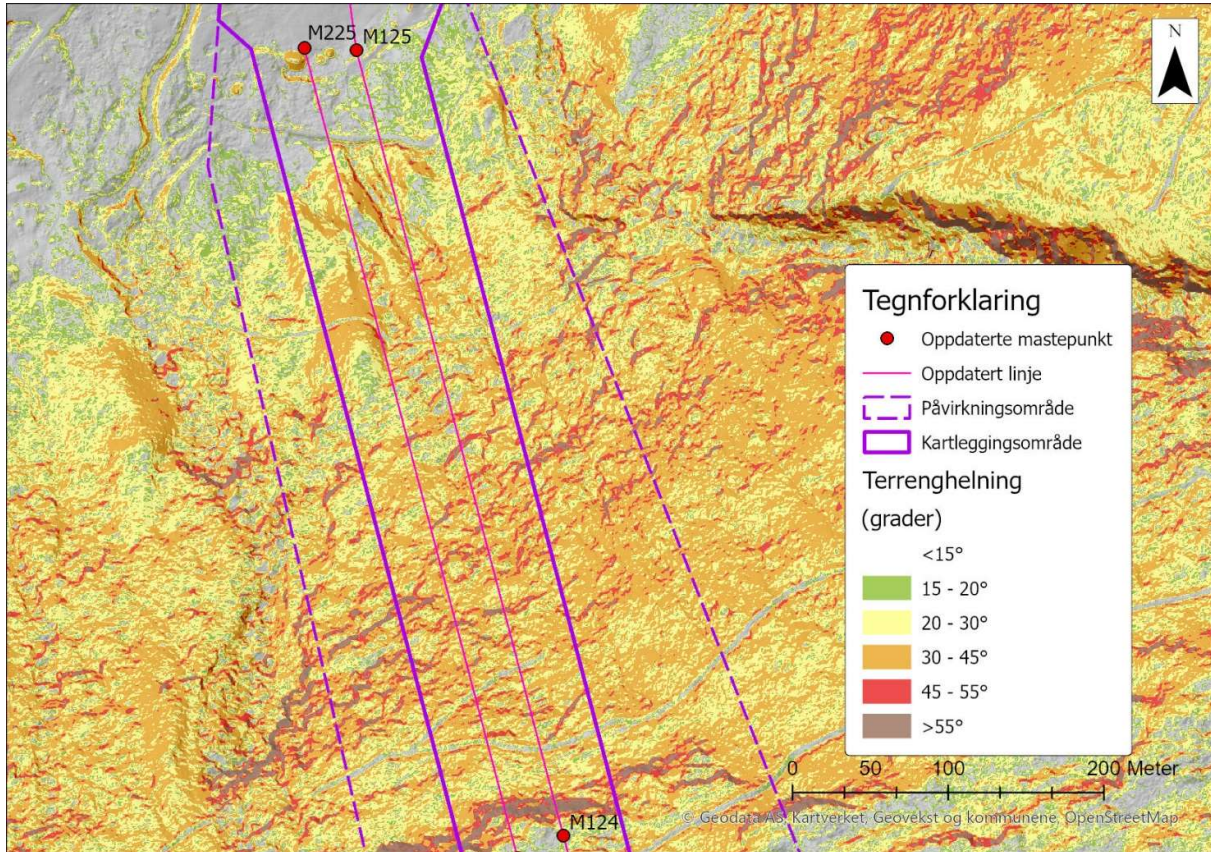
I nedre del av fjellsiden består terrenget av mindre løsmasseraviner med sideskråninger på 30 – 45 grader vist i Figur 2-1. Mellom bebyggelsen og foten av løsmasseravinene består terrenget av et flatt myrområde. I området der skogskorridoren treffer myrområdet er avstanden mellom foten av fjellsiden og bebyggelse ca. 90-100 meter. Like nedenfor mast M124 er det en bratt skrent og hvor terrenget fortsetter nedover med generell helning på 25 – 35 grader, med innslag av mange små bergnabber med helning på 45 – 55 grader.

Figur 2-1: Terrenghelningskart i fjellsiden. Nedre del består av raviner med sideskråninger med helning på omtrent 30 – 45 grader. Videre oppover er terrenget rufsete med flere små bergnabber. Generell terrenghelning er 25 – 35 grader.

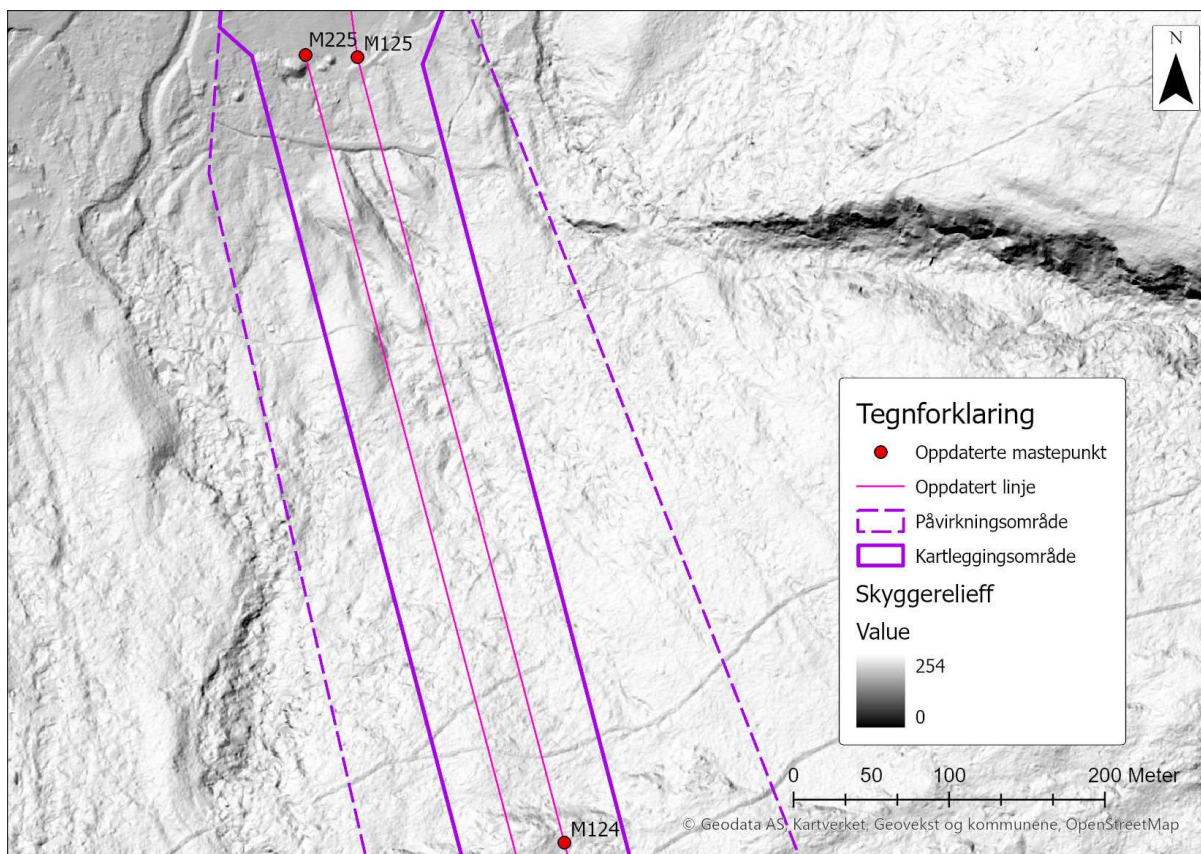
Skyggerelieffkartet vist i Figur 2-2, viser løsmasseravinene tydelig i nedre deler av fjellsiden. Det er ingen tegn til øvrig erosjon, skredvifter eller andre skredavsetninger nede på det flate området nord for løsmasseravinene. Det er heller ikke observert leveer videre oppover i fjellsiden som kan vitne om tidligere jord- og flomskred fra nyere tid.

Figur 2-2: Skyggerelieffkart viser raviner i løsmasser i nedre deler av fjellsiden. Det er ingen tegn til skredaktivitet fra nyere tid i form av vifter på sletta eller leveer i fjellsiden innenfor kartleggingsområdet.

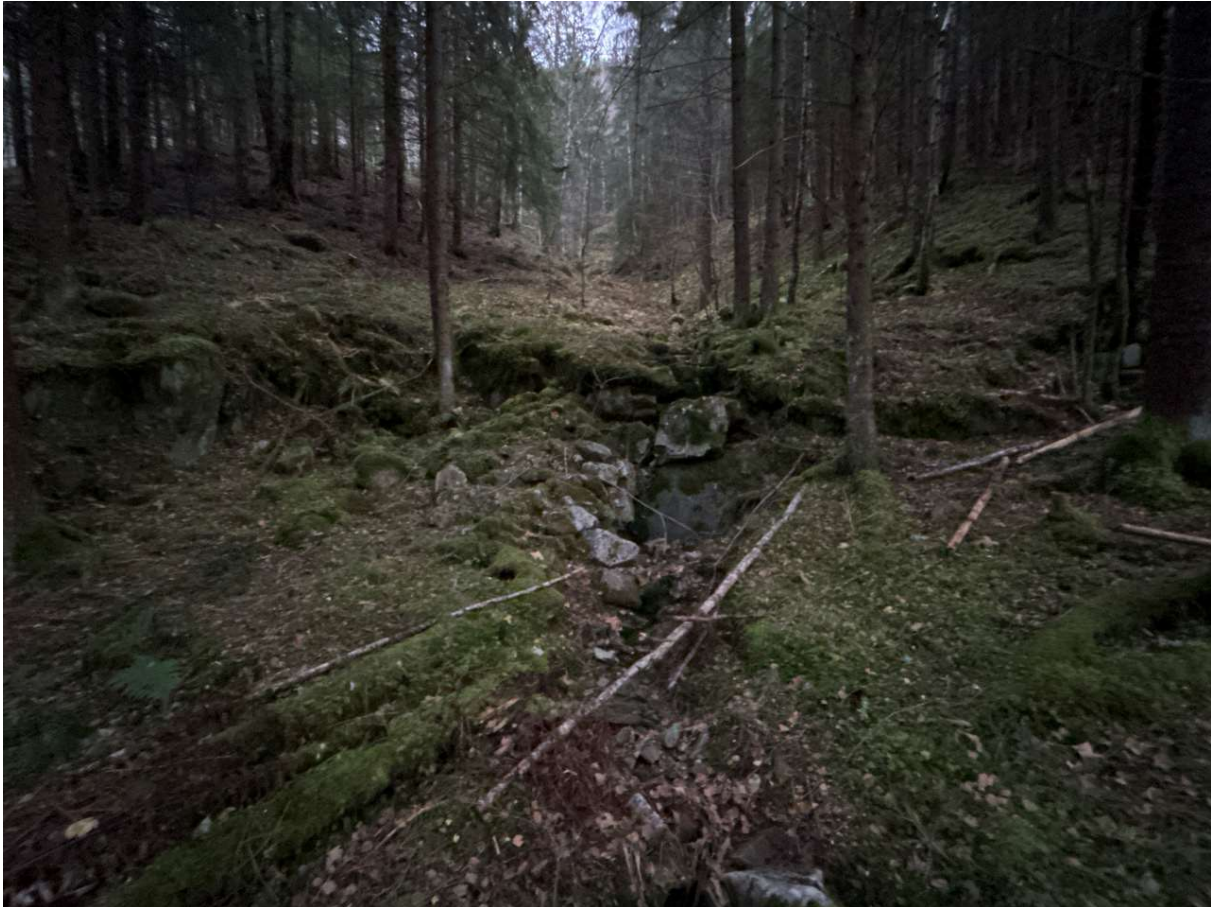
Befaringen ble utført hovedsakelig i nedre del av fjellsiden mellom mastepunkt M125-M225 og M124-M224, med fokus på skogens effekt på skredfaren. Det er observert raviner med til dels grove løsmasser, og lite finstoffinnhold (Figur 3-1). Det er helt nederst observert tegn til flom og erosjon, men ingen tegn til tidligere skredaktivitet i form av vifter eller leveer. Videre oppover i ravinene er det heller ikke observert tegn til skredaktivitet, samt lite erosjon i sideskråningene (Figur 3-2). Det er observert en mulig skredtunge øverst ved den østre ravin innenfor kartleggingsområdet. Dersom denne avsetningen stammer fra tiden før skogen var tilstede, vitner det om at eventuelle utløp vil stoppe langt unna bebyggelsen (Figur 3-4). Øverst i den østre ravin er det observert tegn til litt vann (Figur 3-5), men ikke av betydning som kan føre til flomerosjon og løsmasseskred av betydning for bebyggelsen dersom skogen fjernes. Løsmassene er stort sett grove. Trestammene er forholdsvis rette, med ingen tegn til jordsig.

*Figur 3-1: Infopunkt 28. Liten ravine ved foten av skråningen hvor det har vært flom og erosjon, men ikke tegn til tidligere skredaktivitet.*

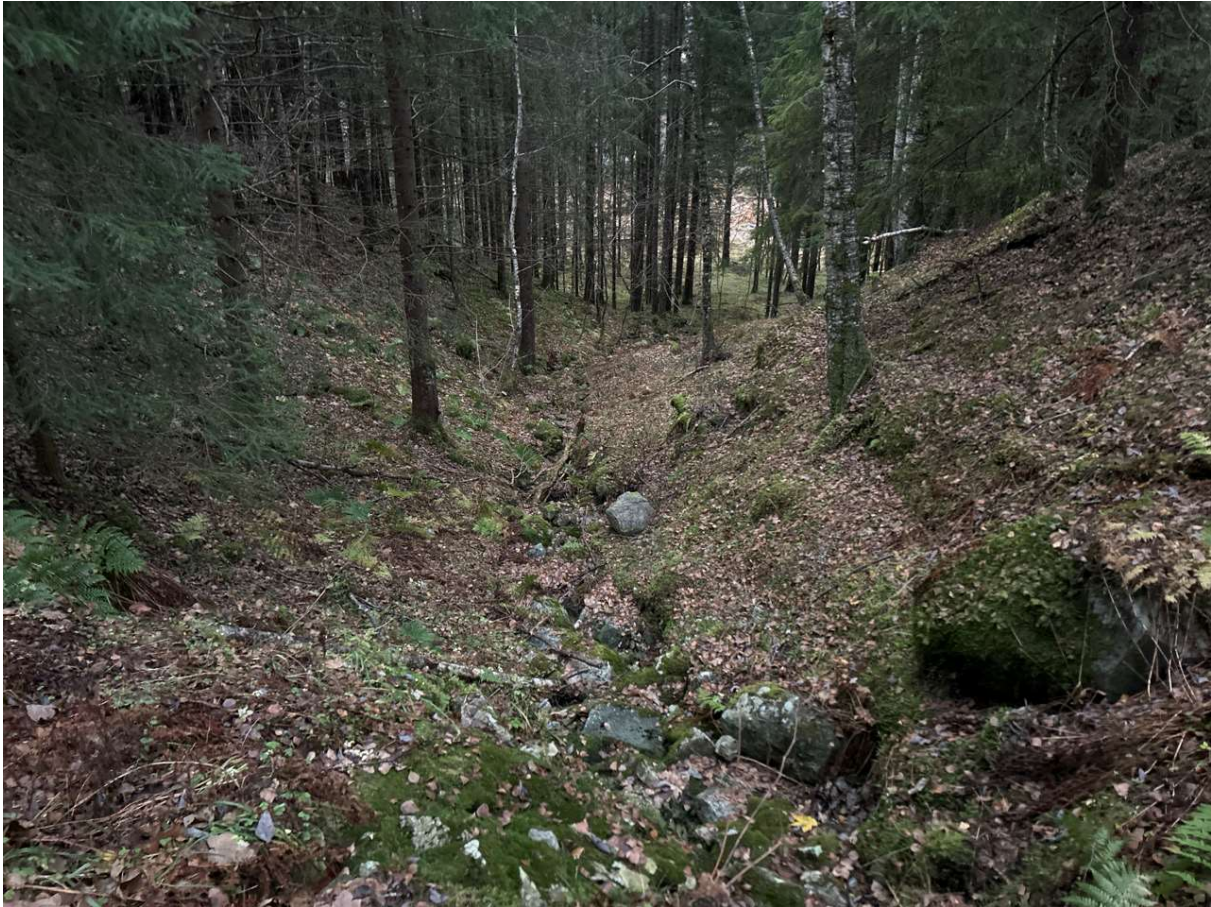
*Figur 3-2: Infopunkt 29. Ravine på kote 270 med fravær av vann på befaringsdagen. Det er ingen tegn til skredaktivitet eller betydelig erosjon i sideskråningene. Skogen har ikke effekt på skredfaren i dette området.*

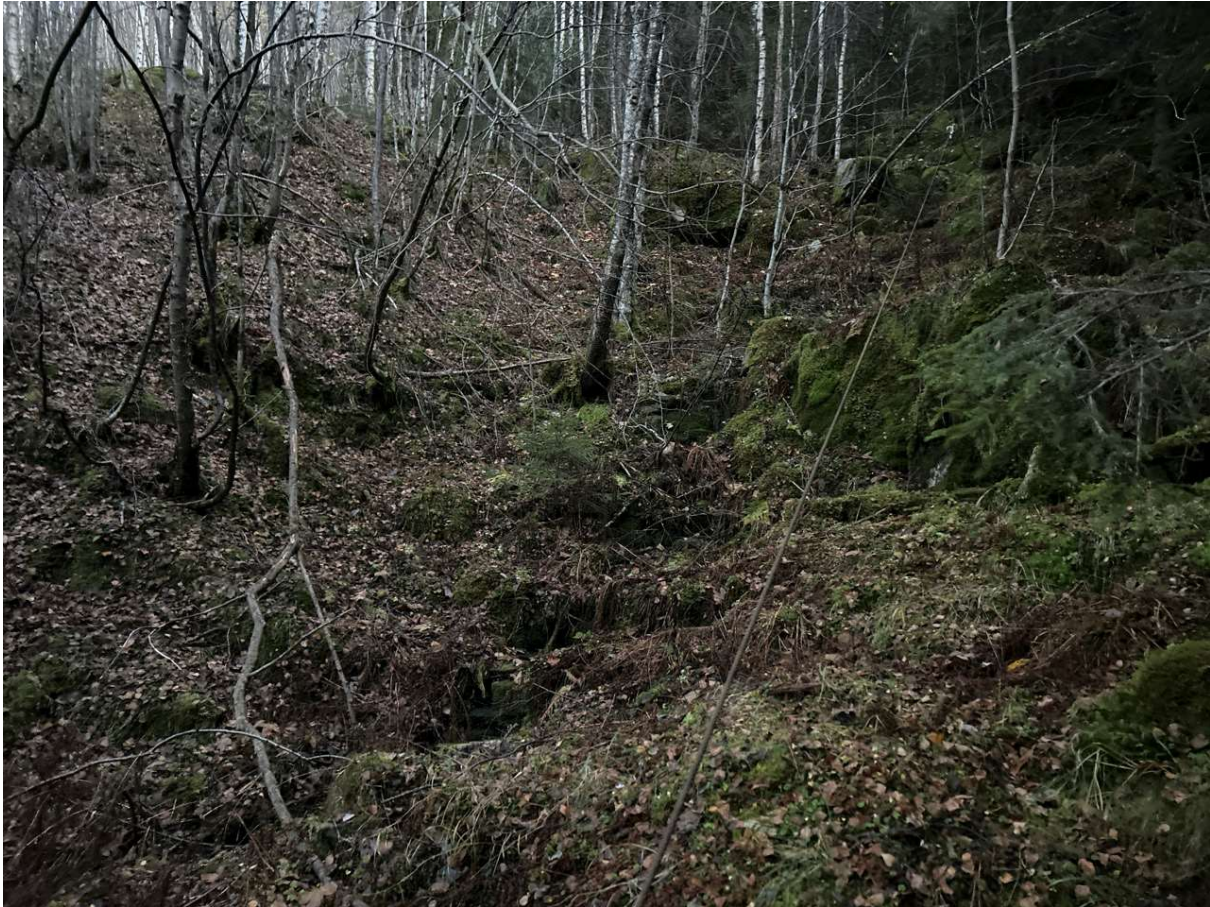
*Figur 3-3: Tynn og spinkel skog øverst i ravedalen ved infopunkt 32. Ikke tegn til erosjon og skogen påvirker ikke skredfaren i betydelig grad dersom denne fjernes.*

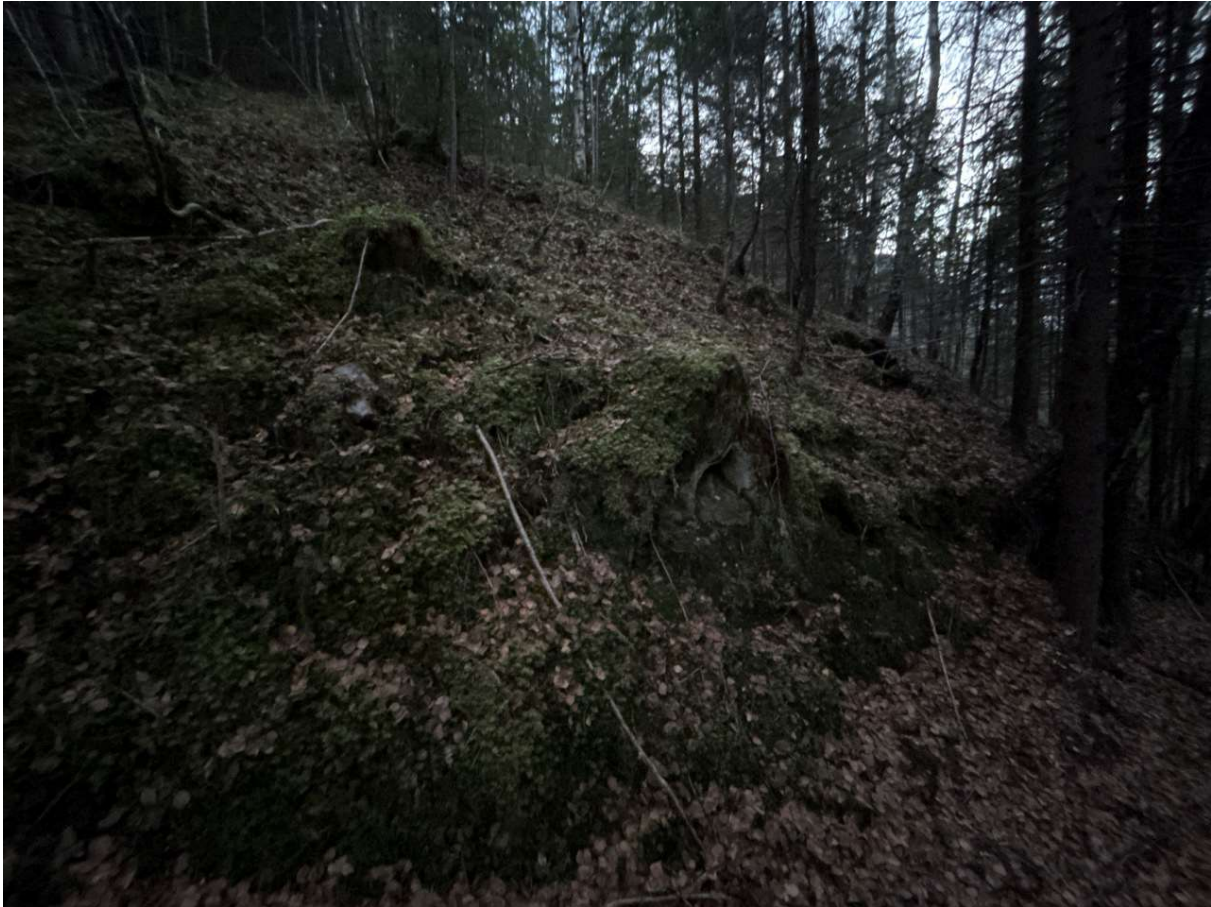
*Figur 3-4: Mulig skredtunge i bratt skråning som trolig består av blokker, ved infopunkt 31. Dersom dette er et skred som gikk før skogen var til stede, så viser dette at skredene stopper langt unna bebyggelsen.*

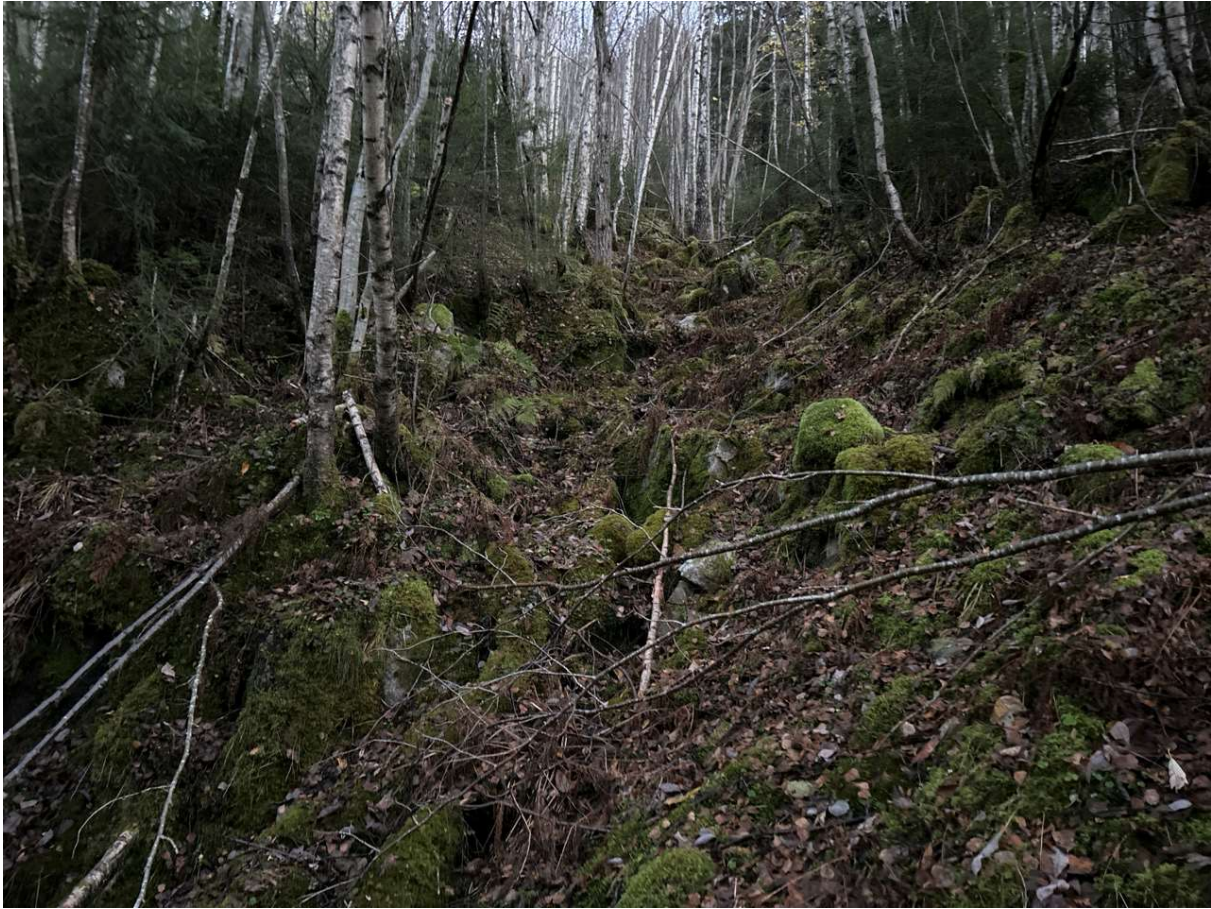
*Figur 3-5: Øverst i den østre ravedalen ved infopunkt 33. Det er her observert vann, men lite tilgjengelige løsmasser for erosjon og eventuelle løsmasseskred. Skogen påvirker ikke skredfare i ravinen.*

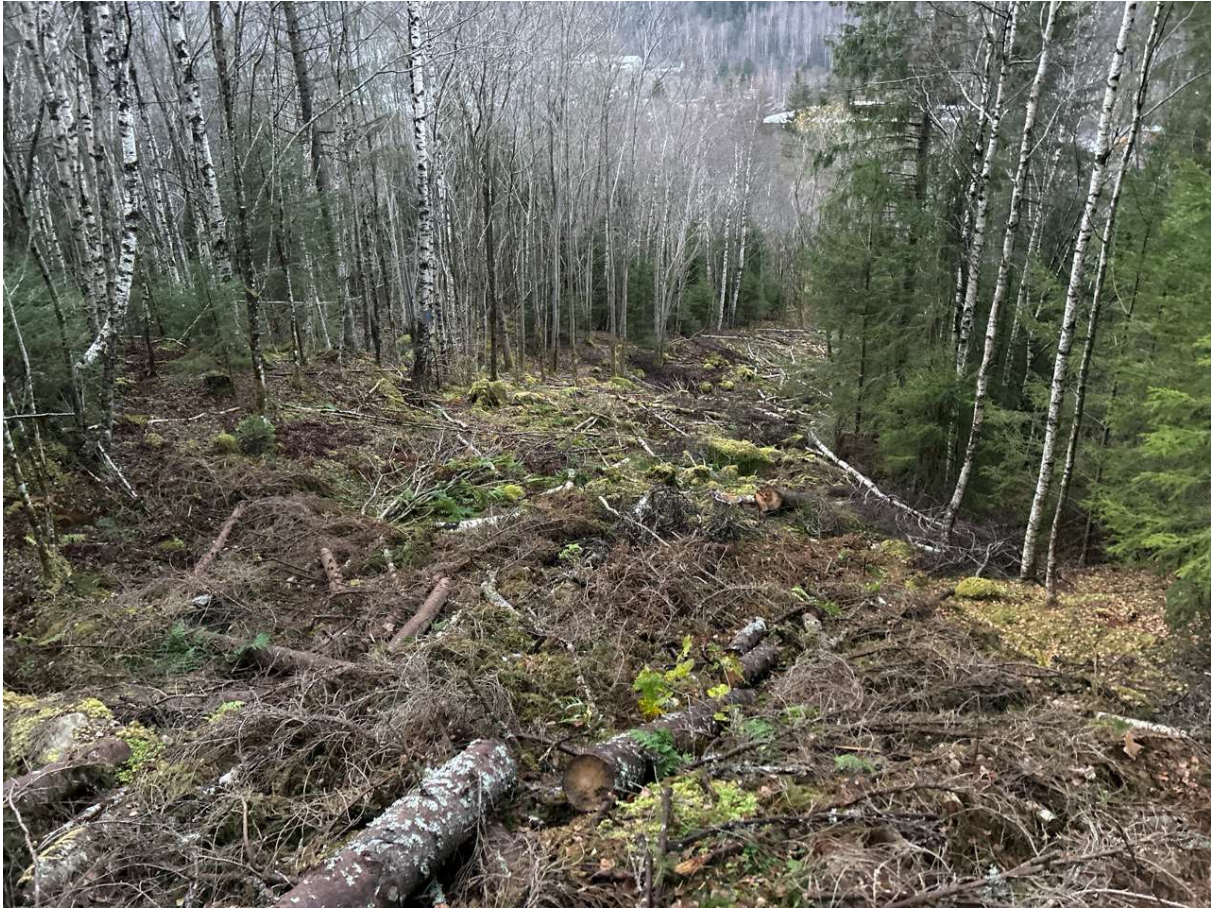
*Figur 3-6: Eksisterende hogstkorridor lengre mot vest, infopunkt 30. Det ligger her gamle storblokker med tykk mose.*

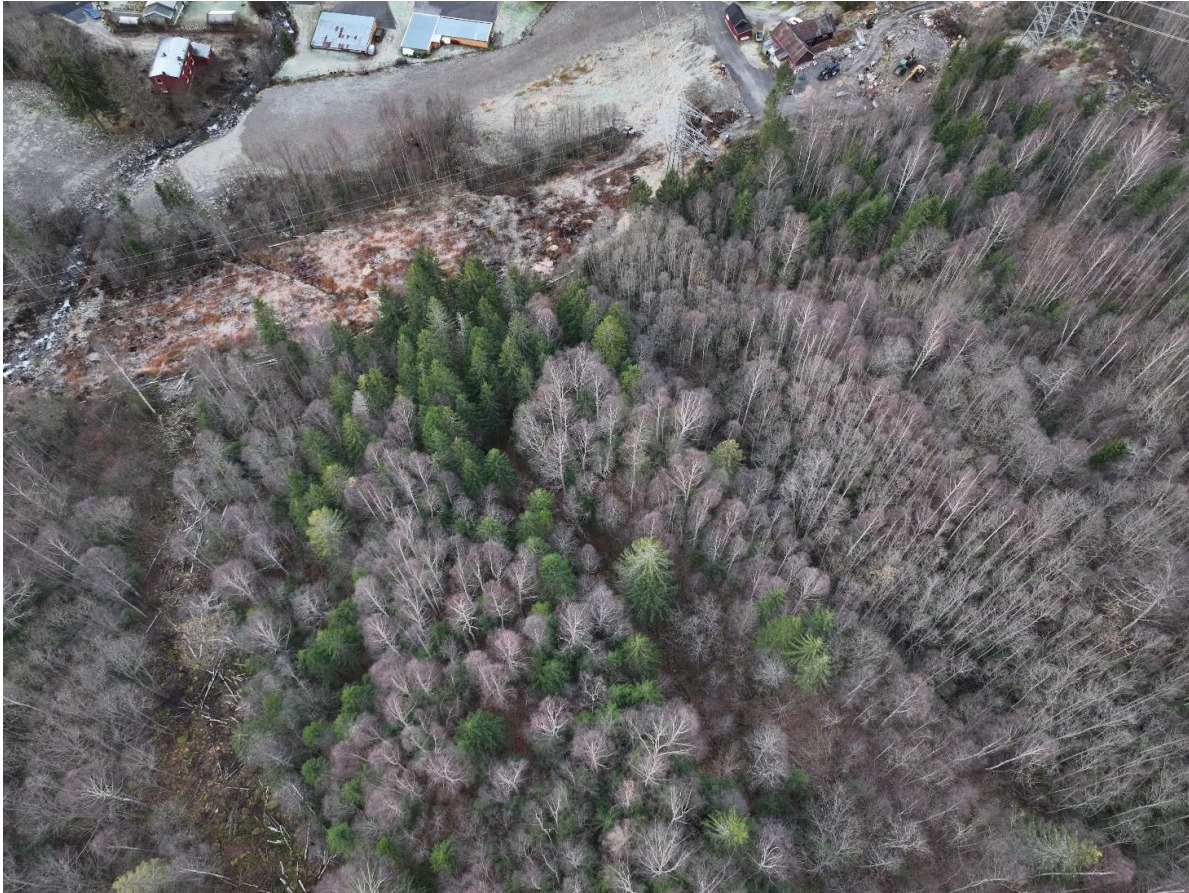
Figur 3-7 og Figur 3-8 viser dronebilder fra fjellsiden, derav nedre del med løsmasseravinene og eksisterende skogskorridor på østsiden av den planlagte korridoren. Det er ikke observert tegn til skredaktivitet i løsmasseravinene. I eksisterende hogstkorridor har terrengoverflaten stor ruhet og skrint

*Figur 3-7: Dronebilde som viser ravineterrenget i nedre del av fjellsiden. Det er ingen tegn til skredaktivitet eller skader i skogen. Mellom fjellside og bebyggelse er det et flatt myrområde.*

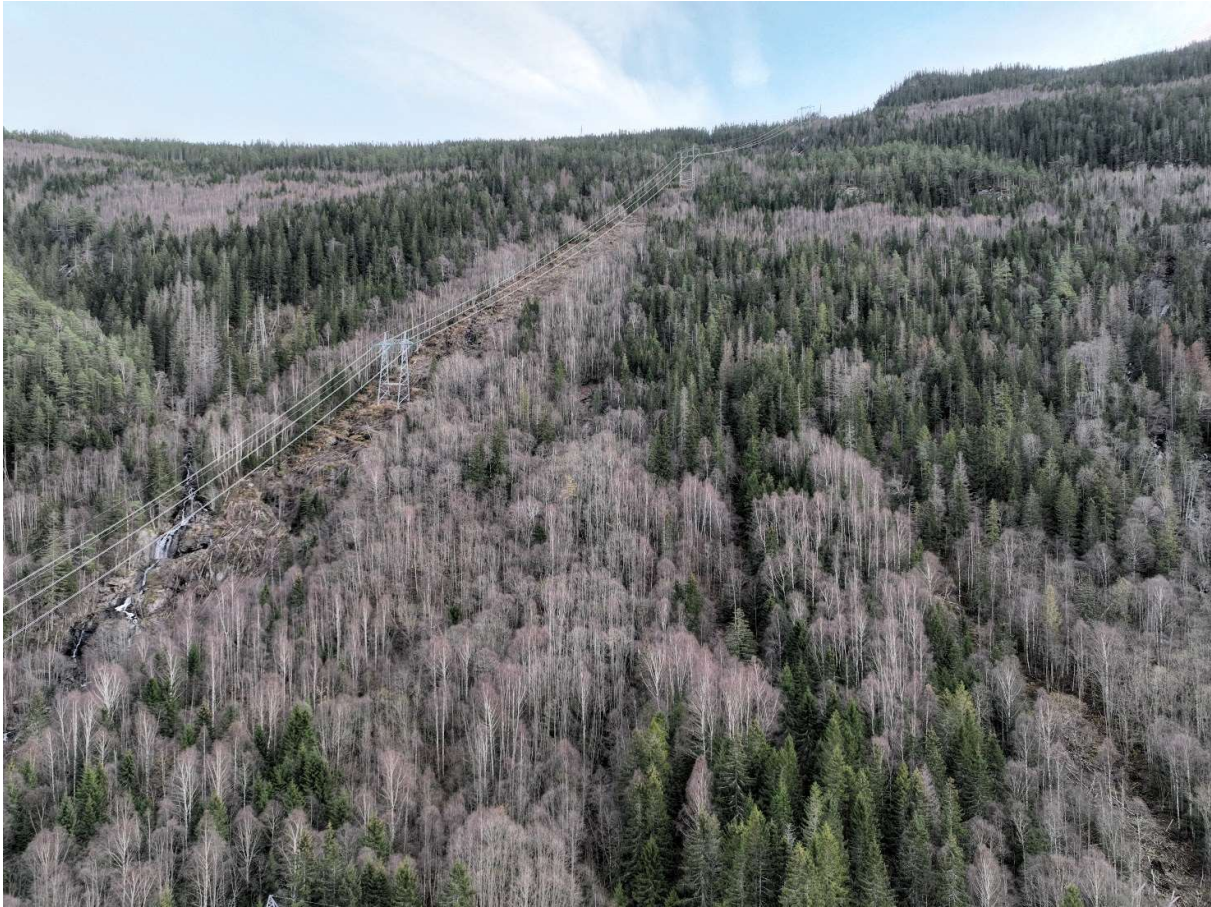
løsmassedekke. Basert på utført befarings forventes tilsvarende terrengruhet og løsmassedekke i ny hogstkorridor.

*Figur 3-8: Dronebilde som viser eksisterende skogskorridor til venstre for planlagt korridor. Terrenget under høyspentmastene har stor ruhet og det er skrint med løsmasser*
