Tjeldbergodden transformatorstasjon – Utredning av områdeskredfare

UNDERLAG KONSESJONSSØKNAD TJELDBERGODDEN

Desember 2024

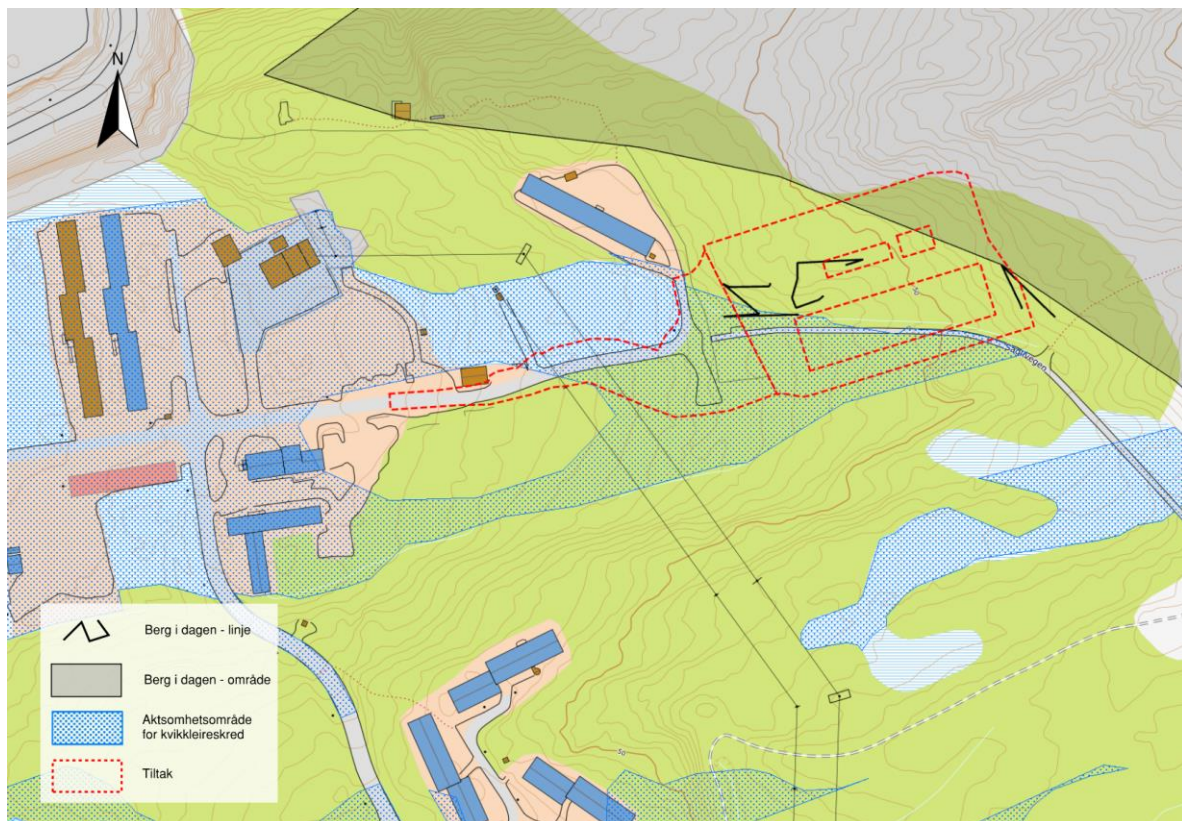
Det ble observert berg i dagen nord for Saglivegen som vist med svarte streker på Figur 1.

Etttersom det ikke er observert noen vassdrag i nærheten av tiltaket, kan det utelukkes at erosjon kunne utløse skred som kan ramme tiltaket.

Figur 1: Observert berg på befaring er vist med svarte linjer.

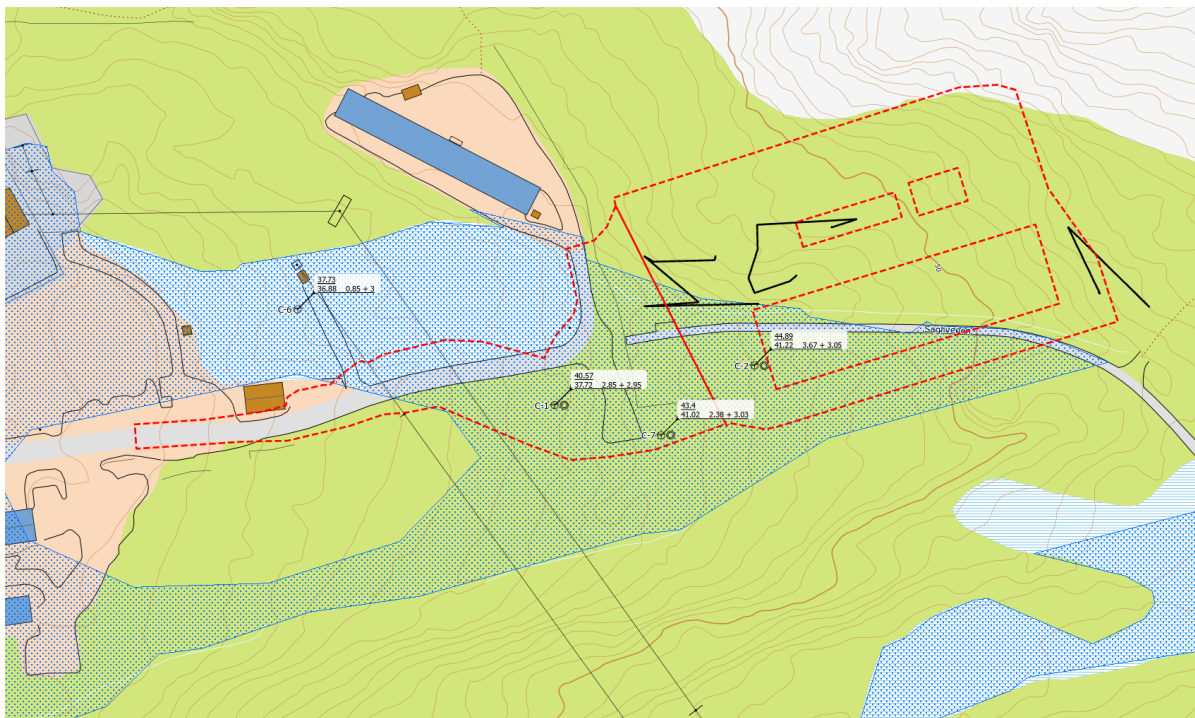
Figur 2: Borplan.

De fire totalsonderinger viser høy sonderingsmotstand og indikerer friksjonsmasser. Poseprøver i punkt C-1, C-2 og C7 bekrefter at det er sandig, grusig og siltig materiale med innhold av organiske materiale. Dette vises også i kornfordelingsforsøkene fra punkt C-1 og C-2.

Berg er påvist i 3,7 m under terreng på det dypeste og 0,9 m på det grunneste.
