Stjørdal kommune
v/ Jakob Storrø

UTGLIDNING FUGLA - GEOTEKNISK VURDERING

Dato 2012-03-16

Vår ref. 6120250/BKNTRH

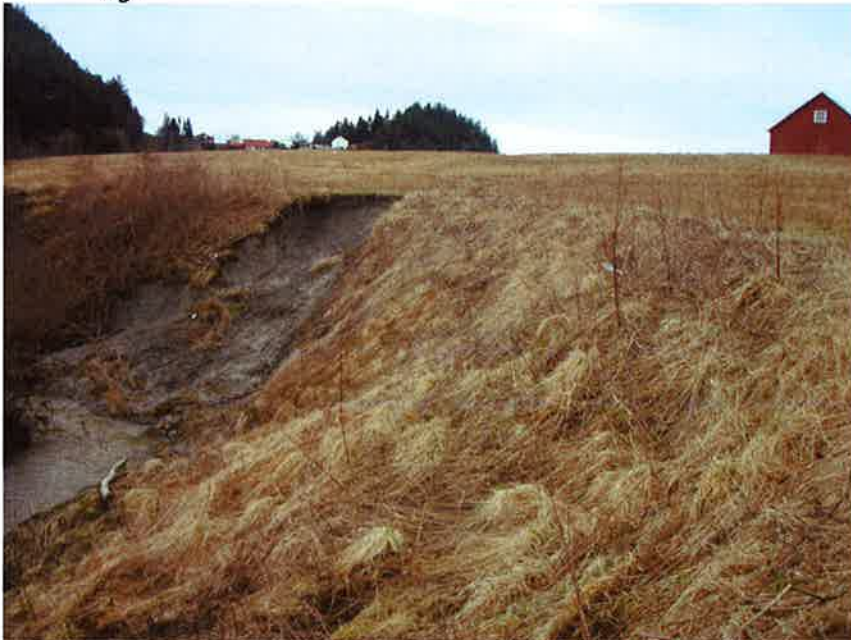
På lokaliteten hadde det gått en utglidning ca. 10 meter bred og 2 – 3 meter dyp. Årsaken til hendelsen er erosjon i Fugla ved høy vannføring. Lokaliteten ligger i en 160° sving i bekken og erosjonen her er betydelig ved høy vannføring.

Av sikring på kort sikt bør bekkesvingen erosjonssikres med steinsetting i bunnen og opp lang sidene. De utraste massene bør fjernes og erstattes med stein. Det utraste området bør også steinsettes slik at overflatevann ikke medfører erosjon. Det er absolutt å anbefale at det utføres en boring i bakkant av utglidningen før opprensning og sikring starter.

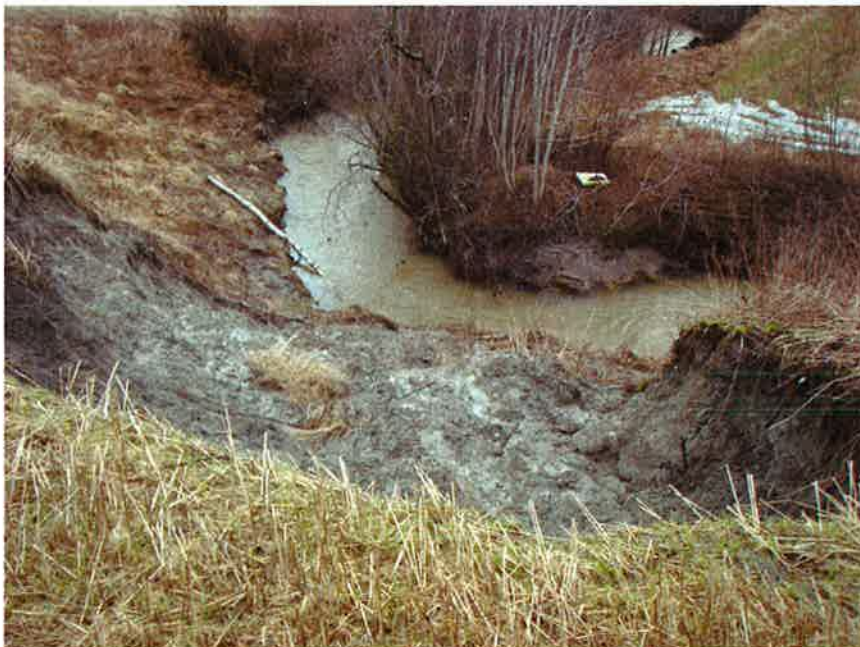
Rasmassene består i hovedsak av sand og siltige masser. Det ble ikke observert leirmasser i rasgropa. På befaringstidspunktet hadde vannstanden gått ned såpass at det ikke pågikk erosjon her. Situasjonen ble derfor ikke vurdert som akutt kritisk. Det må likevel presiseres at nye utglidninger må påberegnes så snart vannivået stiger igjen.

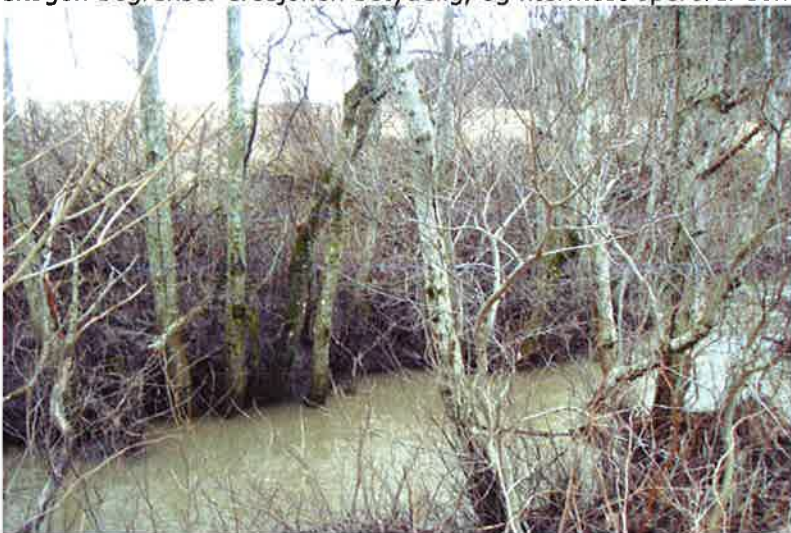
Langs bekkestrekningen er det en del skog med til dels stor diameter. Det er liten tvil om at denne skogen begrenser erosjonen betydelig, og nærmest opererer som en spuntvegg langs bekkeleiet.

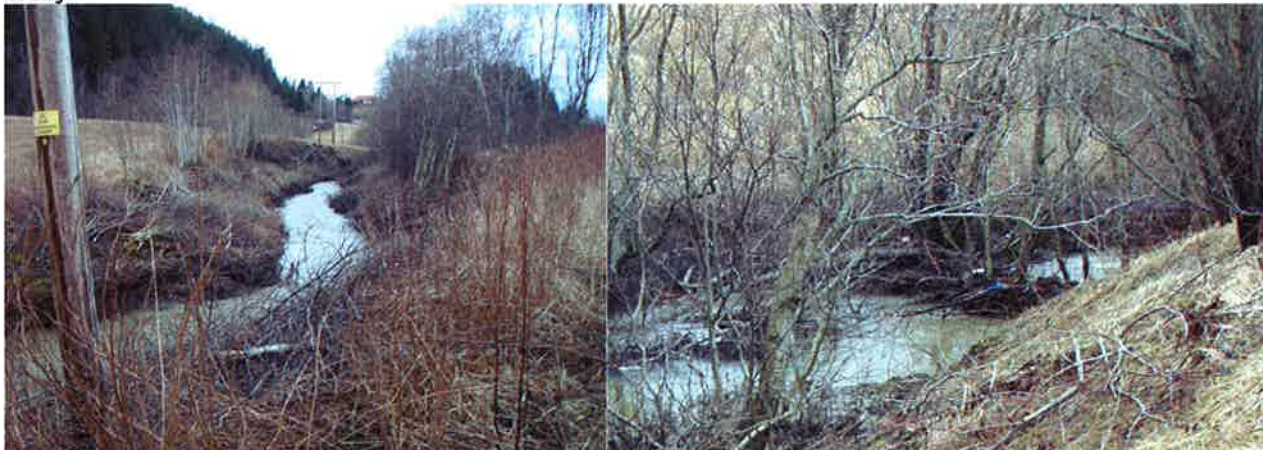
Langs og delvis over bekken går det strømledninger. Under disse ledningene er skogen nylig ryddet, noe som vil øke erosjonen der dette er utført, samt at grener og stokker ikke er ryddet opp. Mye av hogstavallet er ført med strømmen og har delvis demmet opp bekken flere steder. Dette har lokalt økt erosjonsfaren.

Løse grener og stokker

Oppdemning

Opprydding av kvister og hogstavfall langs bekken bør ryddes opp for å hindre fremtidig oppdemning. For øvrig bør ytterligere skogshogst stanses før bekken er sikret mot erosjon.

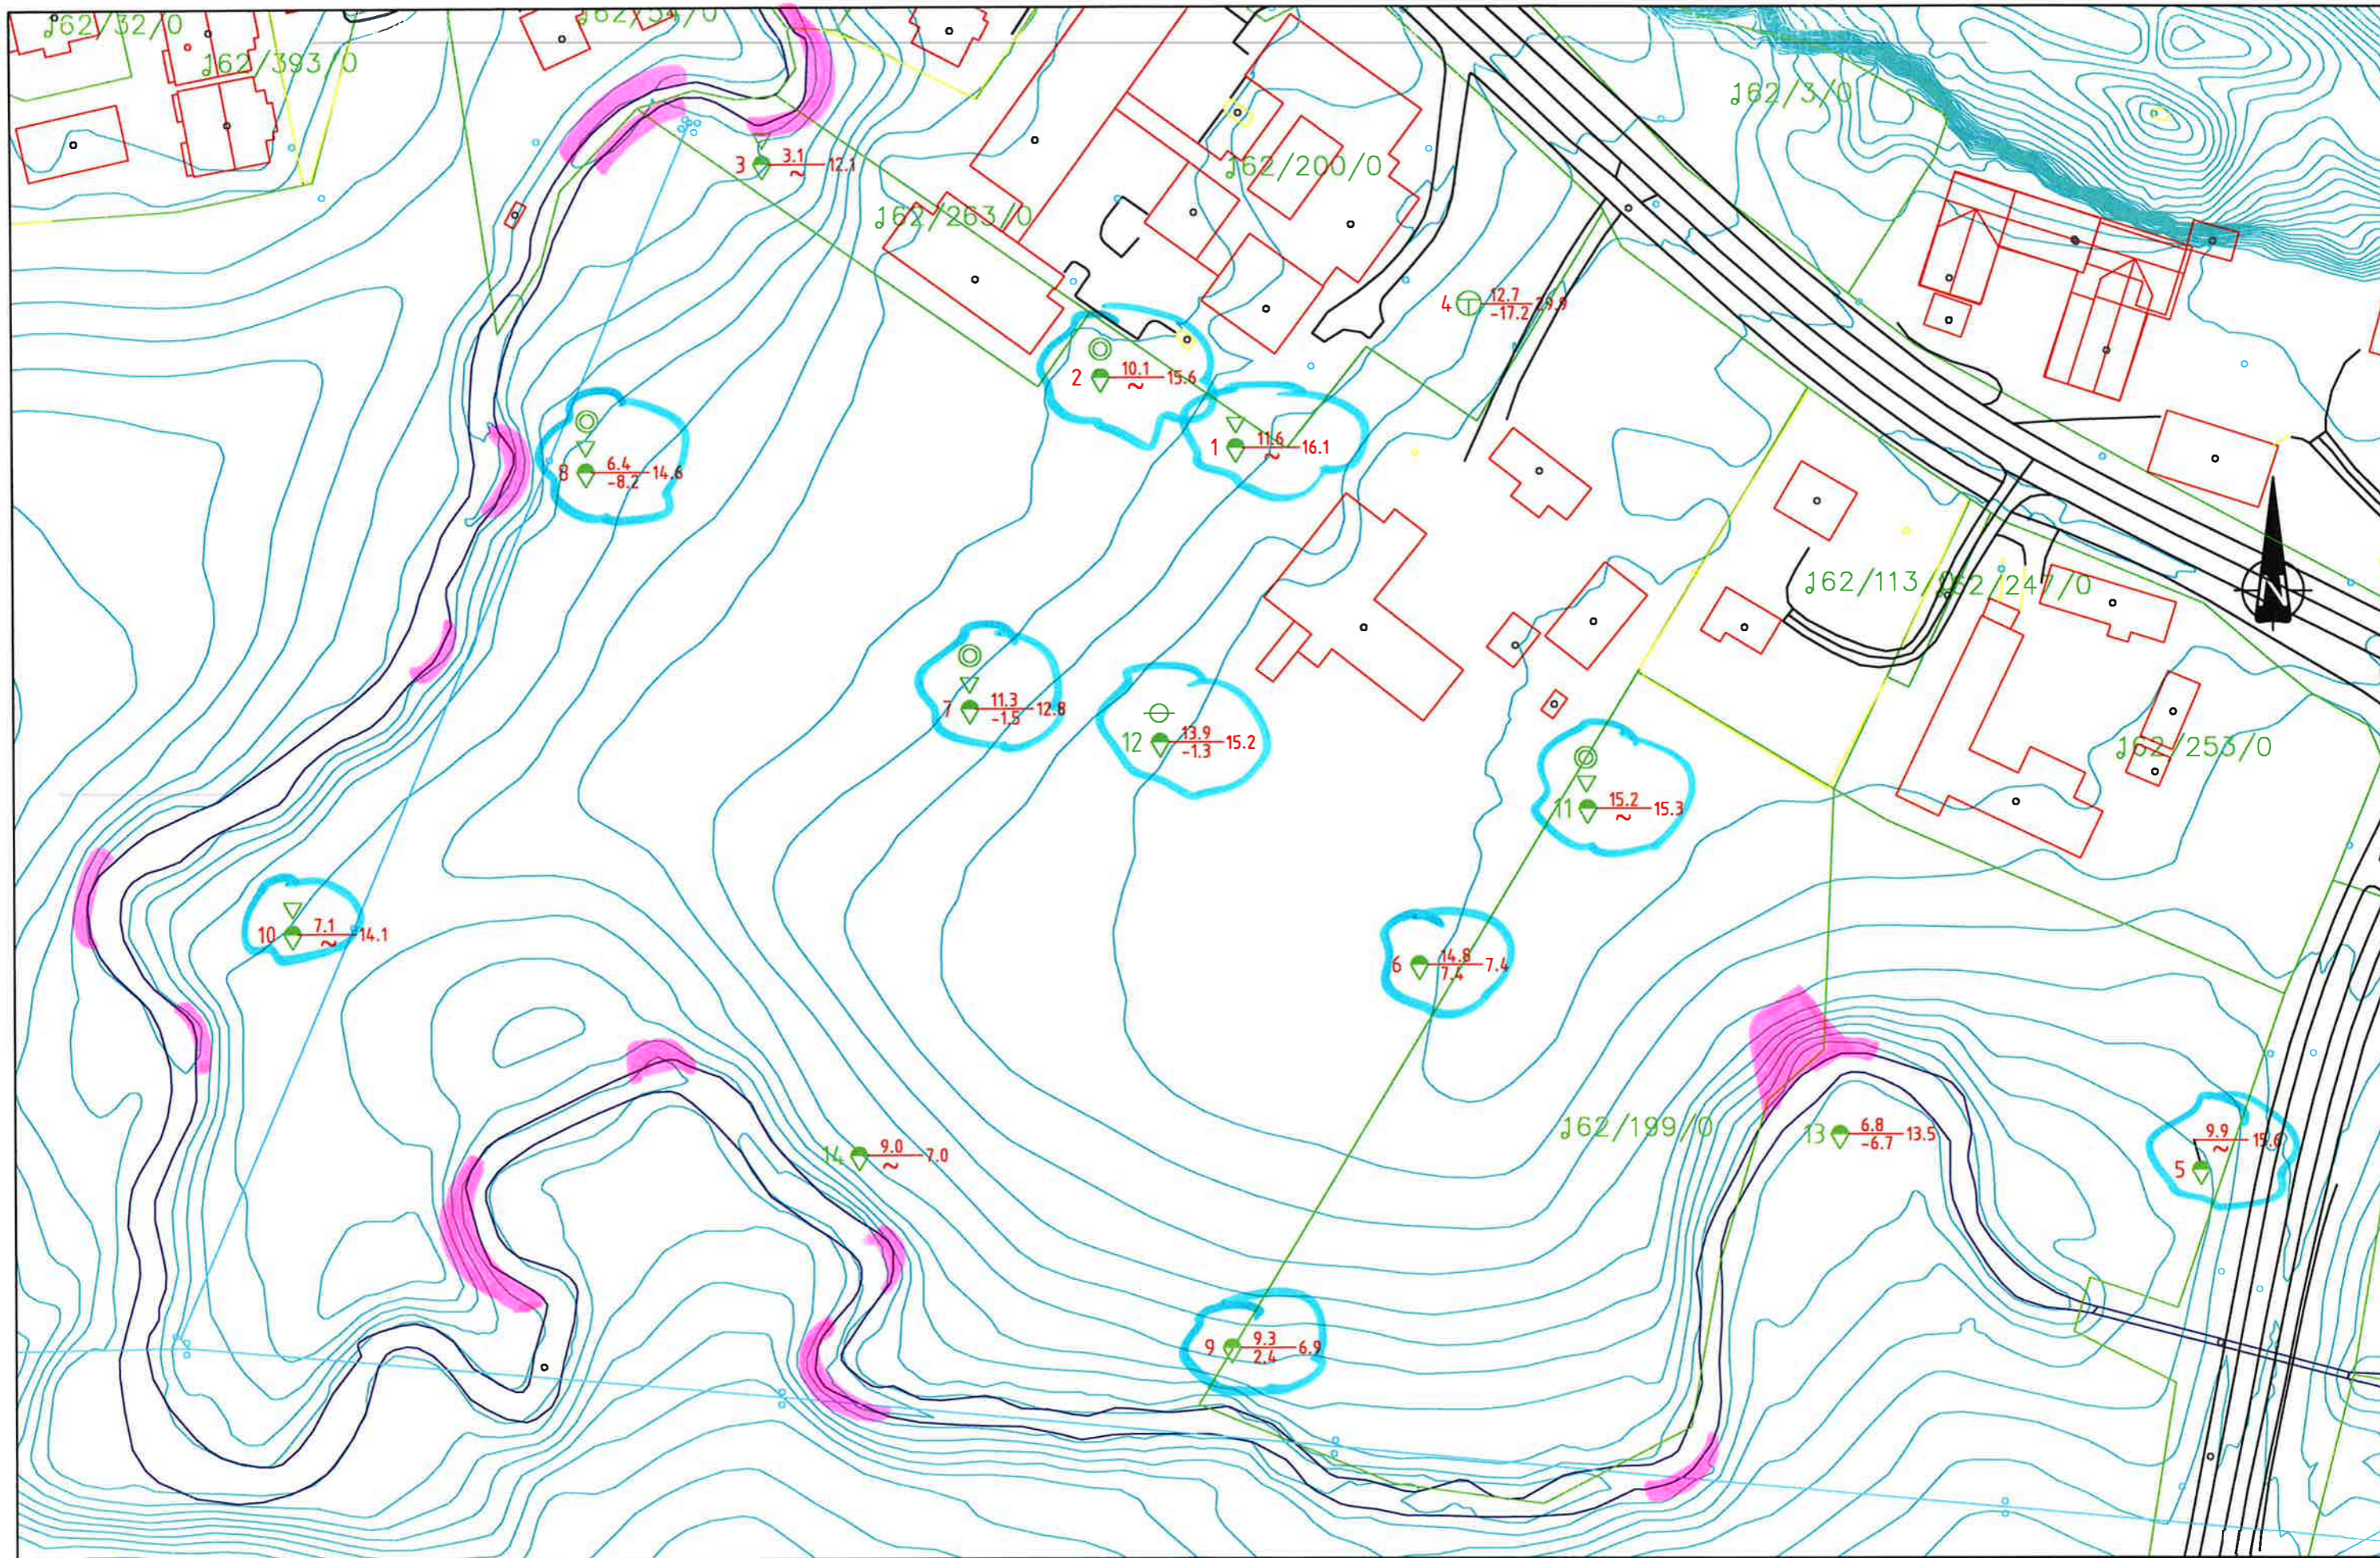
OPPDRAG NR. 6120250	MÅLESTOKK 1:1000	BLAD NR.	AV
TEGNING NR.		REV.	
Vedlegg 1

Undertegnede tok en befaring videre nedover langs Fugla fra rasstedet og ned til Stjørdalselva. Bekken svinger mye, og det er tydelig tegn til erosjon flere steder spesielt i ytterkant av svingene, men også på enkelte rettstrekninger. I vedlegg 1 er det markert på kart hvor vi kunne observere erosjon og mindre utglidninger. Vedlegg 2 viser bilder og kommentarer fra flere av lokalitetene langs bekken.

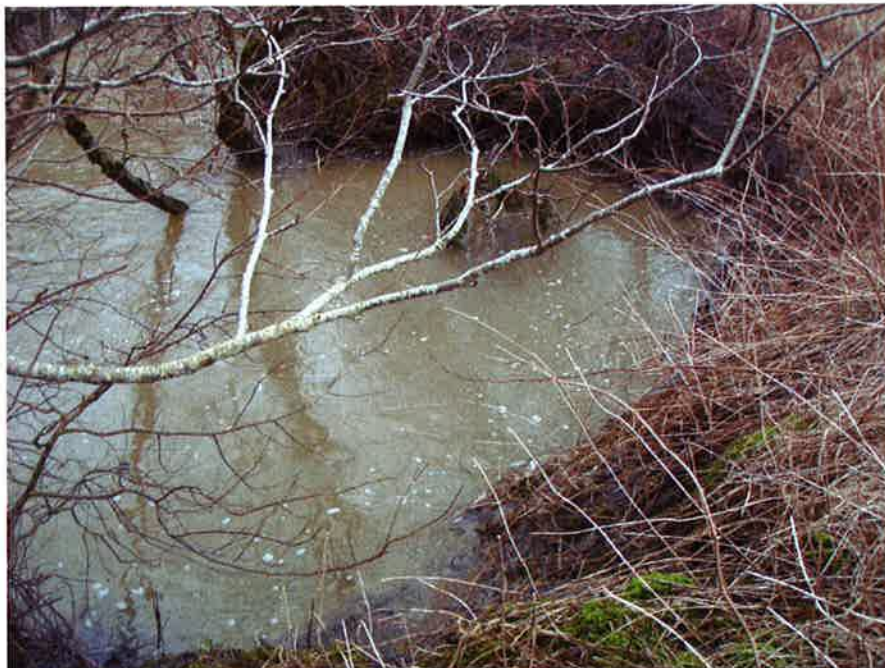
Flere steder langs bekken graver elva ut større groper som går inn i bekkeskråningene. Disse skaper på sikt større utglidninger når skråningene blir for bratt. Dersom terrenget er tilstrekkelig slakt kan dette også gi bekken et nytt leie.

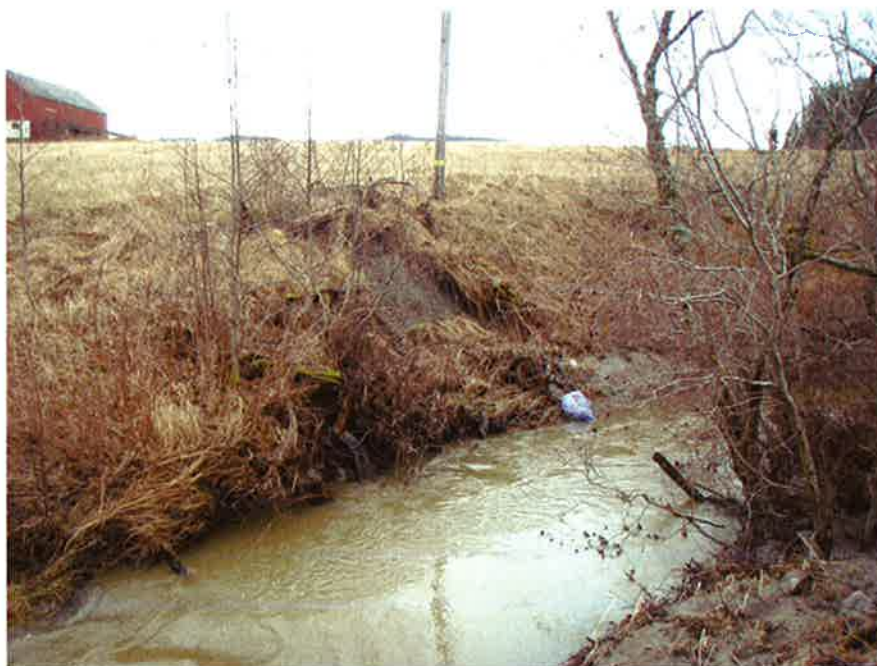
Utglidning som på sikt kan medføre skader på strømpåle.

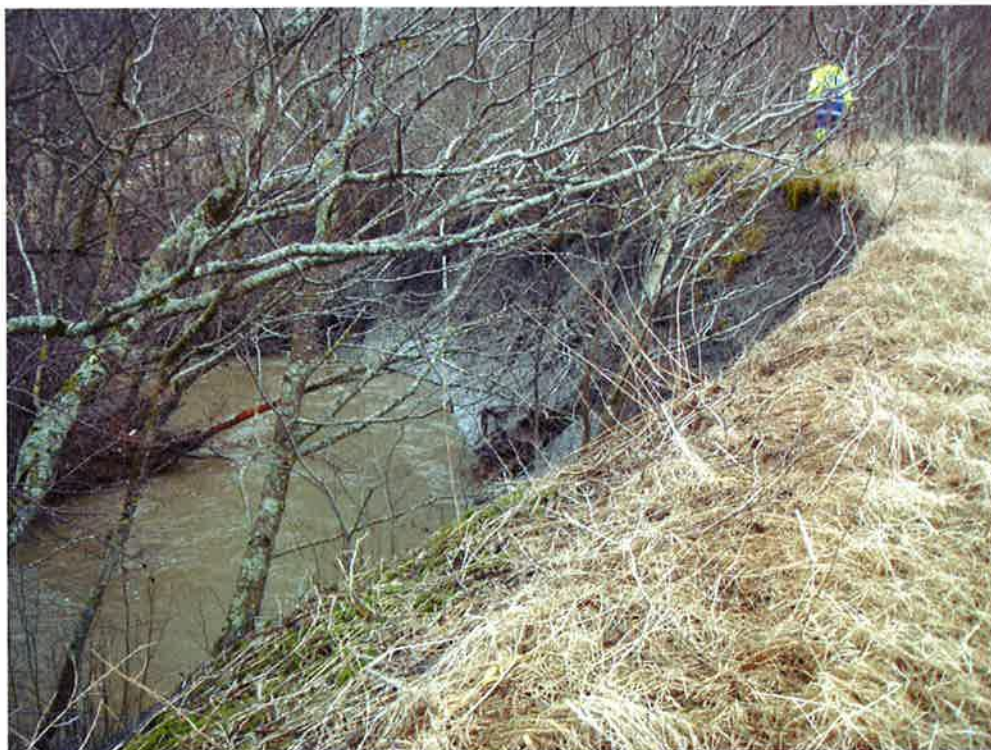
I en skarp sving graver bekken mye, og er i ferd med å lage et nytt løp. I skråningen kan man se overgang til leirholdige masser. Dersom det er kvikkleire i nærheten kan dette på sikt bli kritisk.

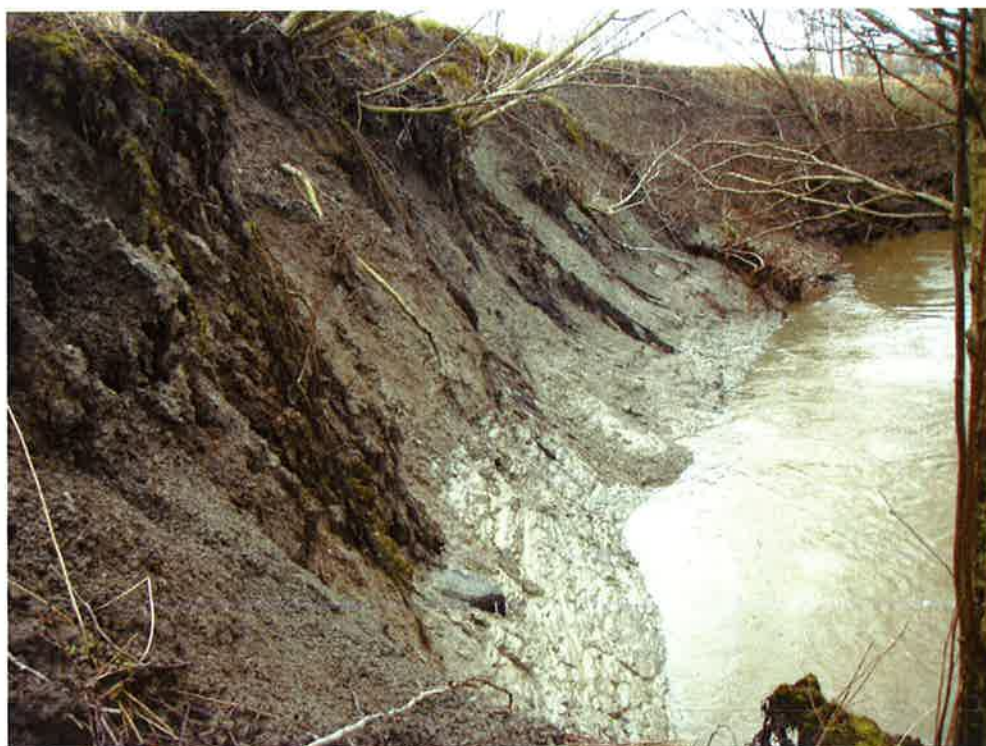
Overgang til leirlag er tydelig ca 50 cm over vannivået under befaringen. Ovenfor leirlaget er det frostsprengte siltmasser.

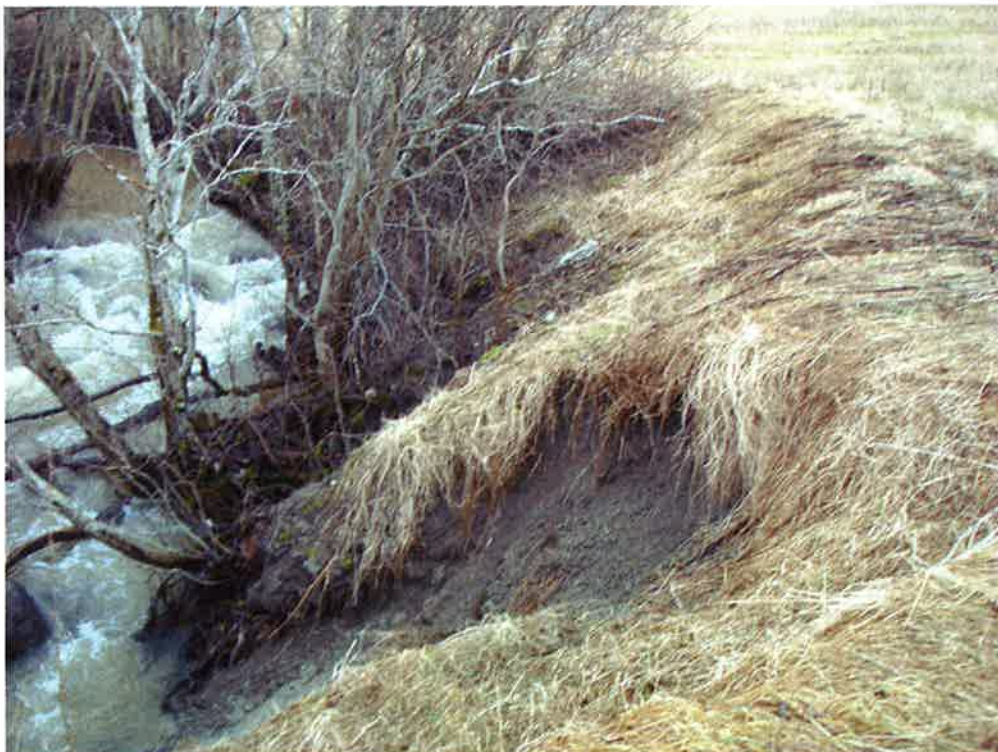
Mindre utglidninger som følge av erosjon i bekken kan sees flere steder.

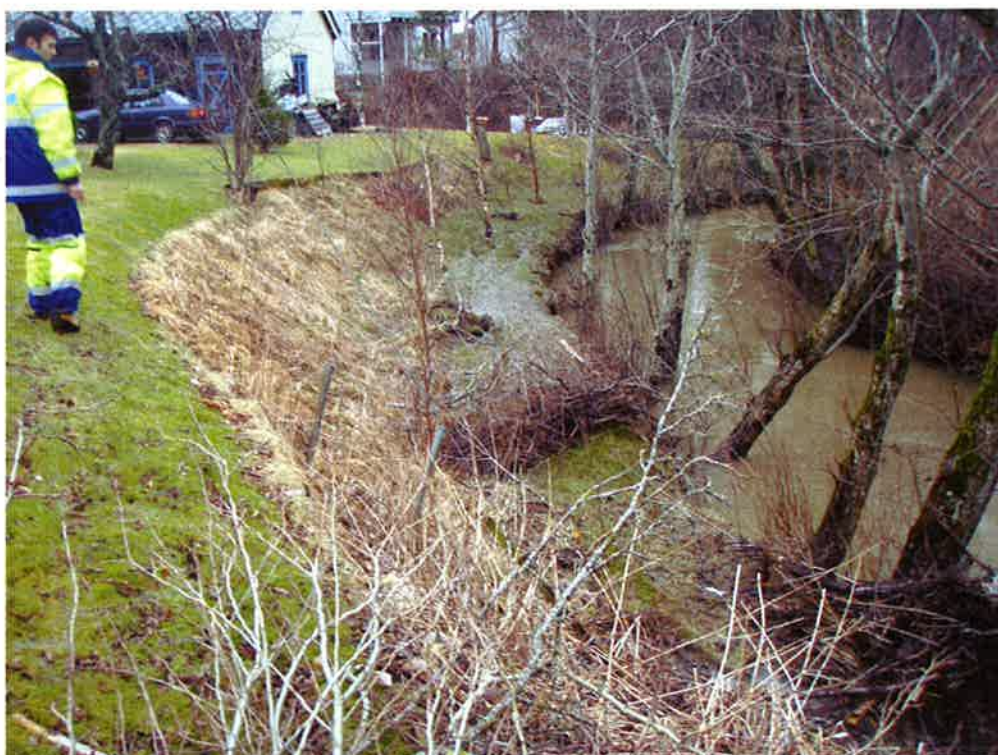
Nedenfor noen boliger på Hell er elva roligere, men det pågår erosjon også her. Flere steder er det laget sporadisk erosjonssikring av huseierne. Dersom det kommer mye grener og hogstrestre hit, kan det raskt bli oversvømmelse her.

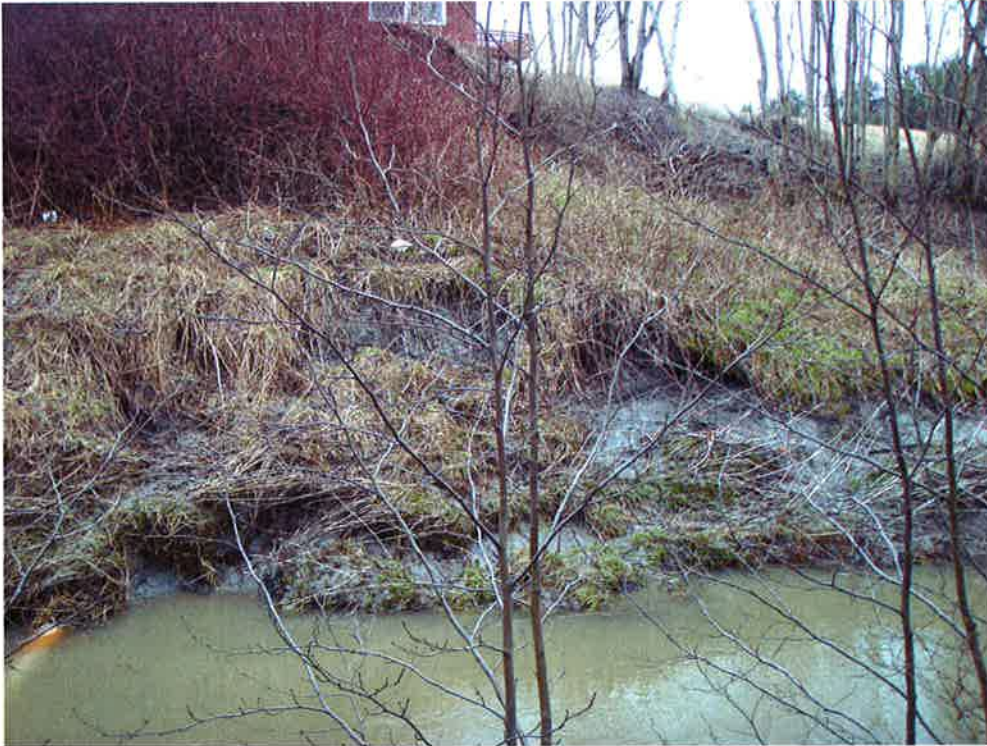
Erosjon nedenfor bolig på Hell.

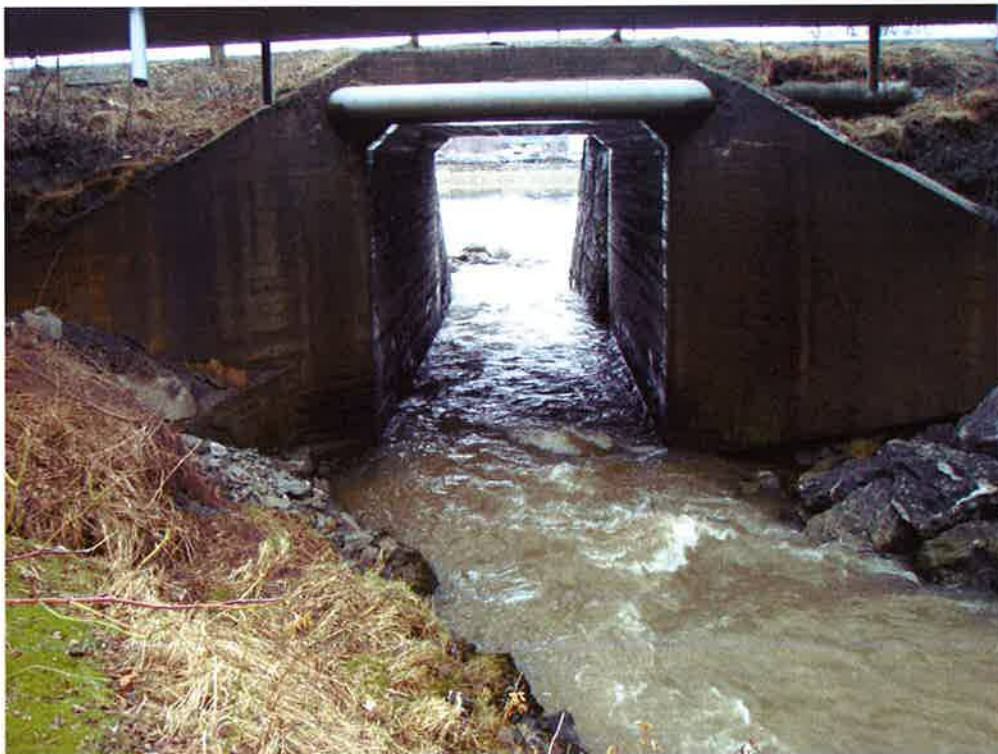
Ved utløpet til Stjørdalselva er det erosjonssikret og bekken graver ikke noe her.
