Oppdragsgiver: **Gloppen kommune**

Oppdragsnr.: **52307679** Dokumentnr.: **52307679-RIG-N01**

**Dato** 2023-10-27

## ► Kartlegging av erosjon i bekkeløp ved kvikkleirefaresone 2411 Eide.

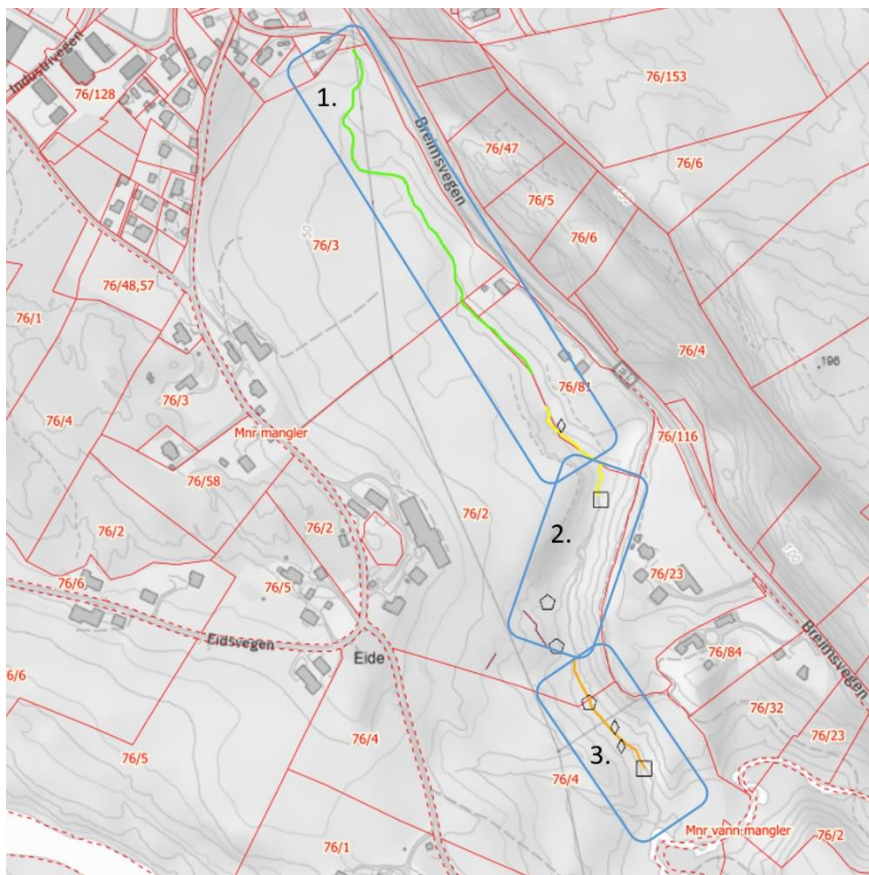
Figur 1 Oversiktskart med angivelse av de ulike delområde for befaring

Figur 1 gir en oversikt over de ulike delområdene som omtales i notatet. Se vedlagt tegningnr. V01 for utfyllende informasjon om de ulike symbolene som er vist på tegningen.

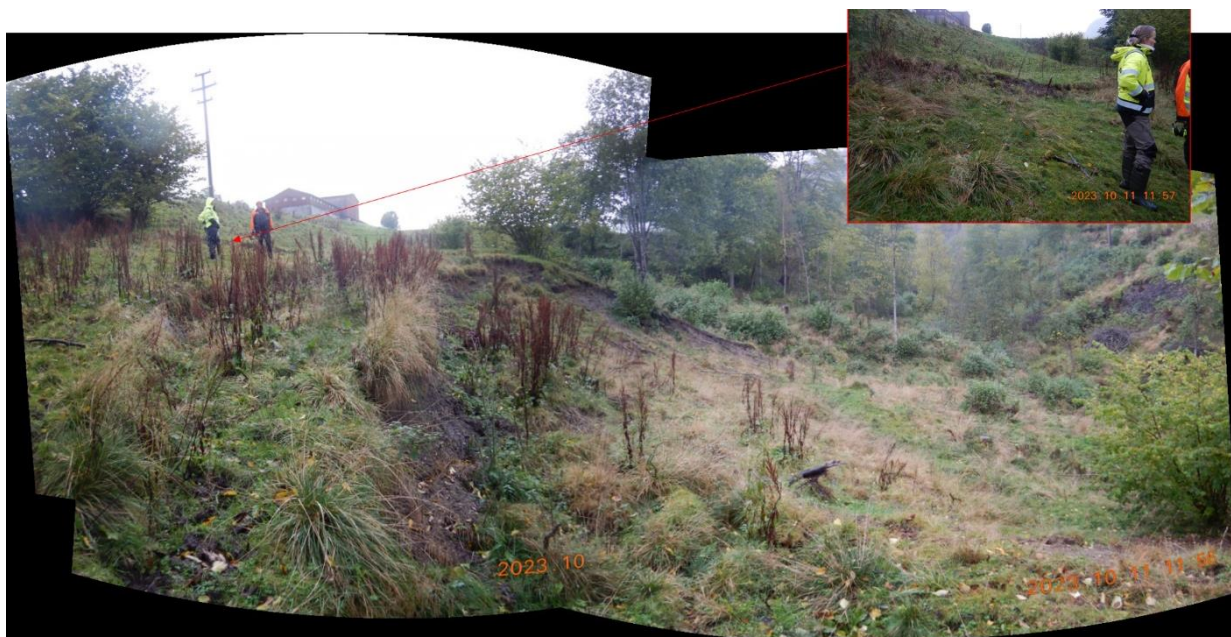
Figur 2 Skredgrop, ca. 20 år gammel

Videre sørover var det mye vegetasjon langs bekkeløp, som medførte at vi måtte gå videre på vestsiden av terrenget. Etter ca. 120 m kom vi frem til den største skredgropen, se

*Figur 2.* Denne skredgropen skal være ca. 20 år gammel, se

*Figur 2,* ifølge grunneier. Langs sør-siden av skredgropen var det synlige løsmasser, som antas å være leire eller siltig leire. Det er og registrert en mindre terrengendring som er ca. 2 – 3 år gammel i bakkant av skredgropen, ifølge grunneier.

Grunneier viste også en annen skredgrop som lå sør-vest for skredgropen som er vist på

*Figur 2,* som skal være ca. 15 år gammel.

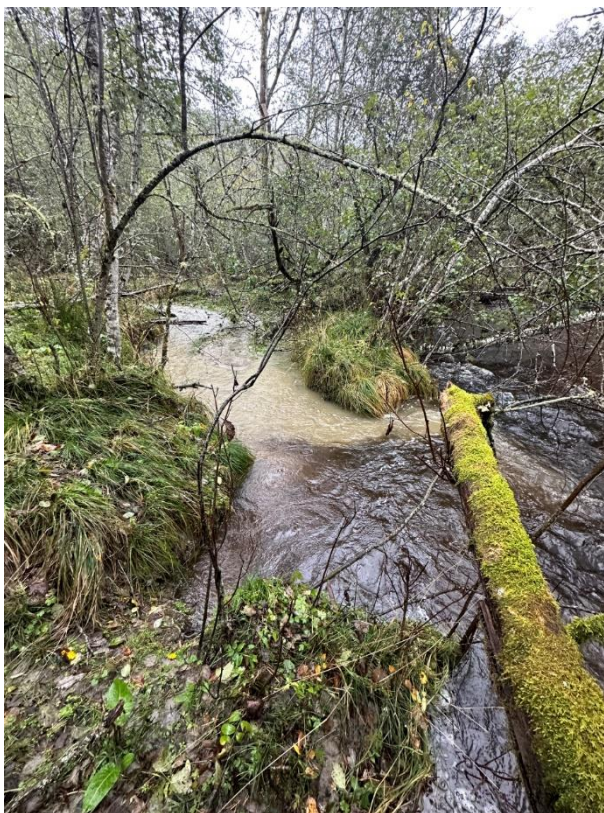
Figur 3 Endt bekkeløp ved Leirelva.

Videre sørover bekkeløpet ble det observert utglidninger og erosjon. De siste 60 meterne av bekken, måtte vi gå i sideterrenget og har derfor ikke observert noe her langs bekkeløpet. Som vist på bildet i Figur 3, tatt ved bekketløpet, så var det en del småskog, som gjorde at det var vanskelig å se om det var pågående erosjon. Fargen på vannet i bekken kommer også tydelig frem på Figur 3.

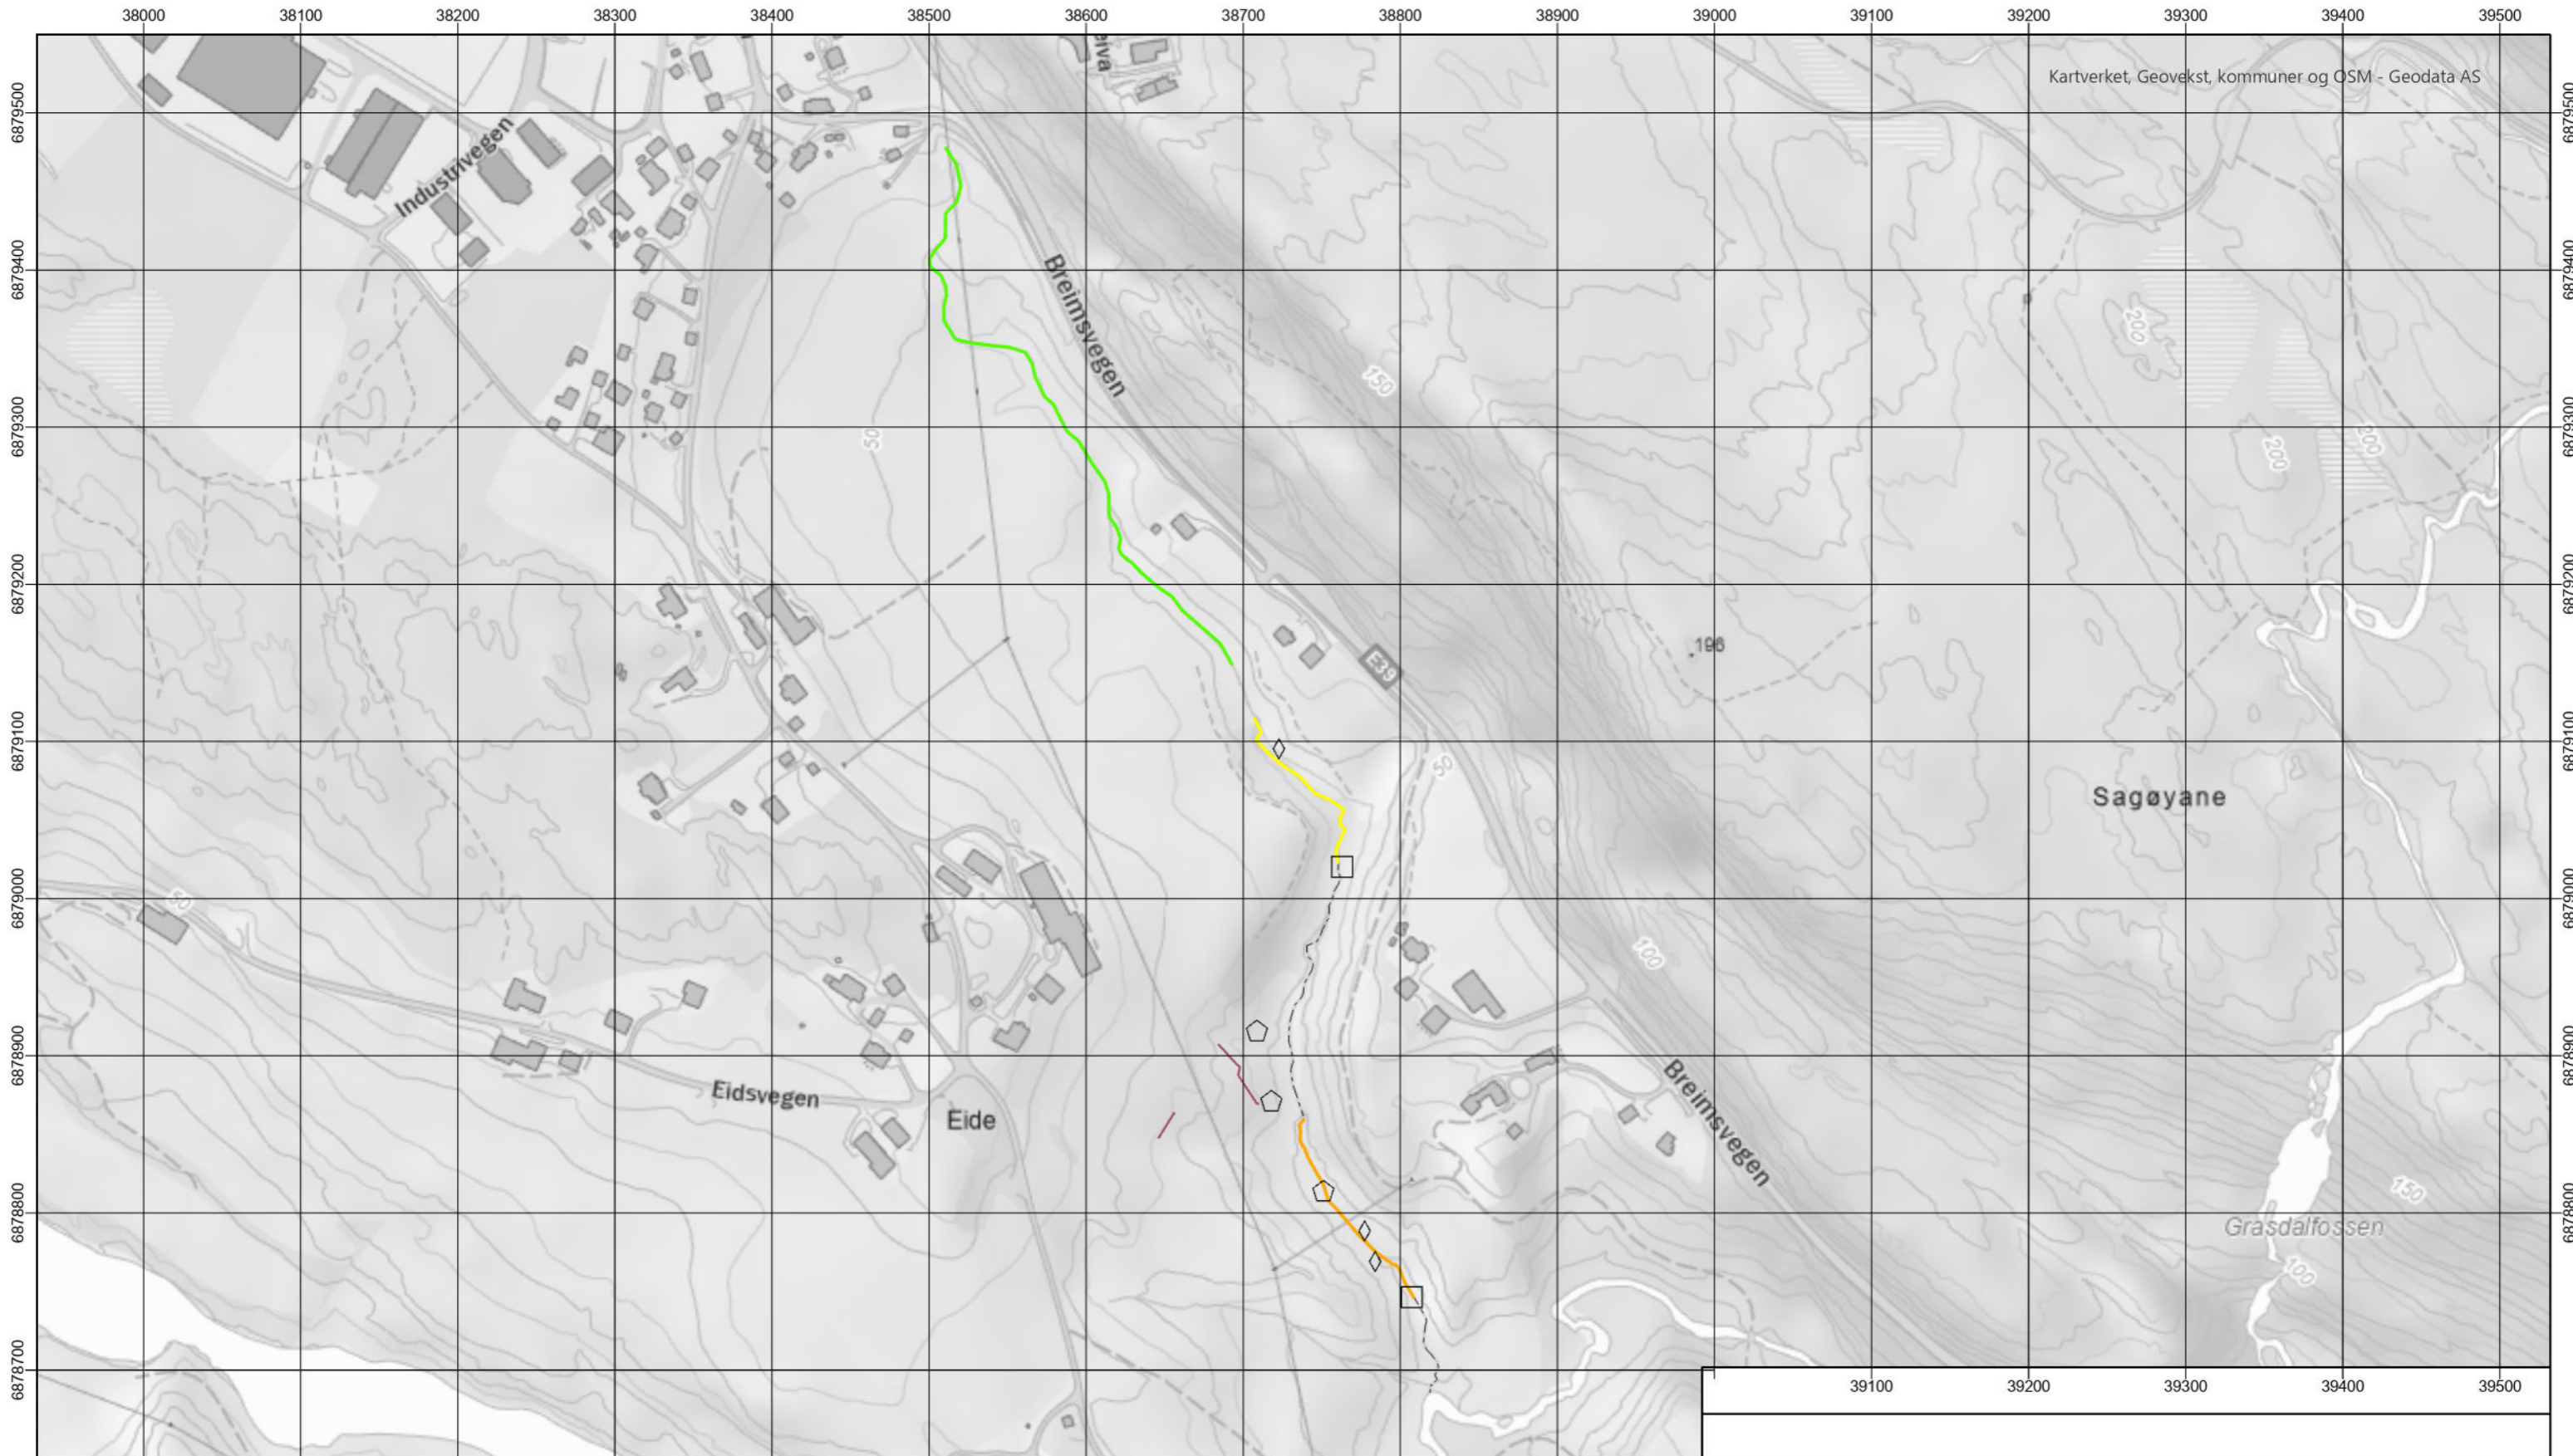
<b>Gloppen Kommune</b>		Format <b>A3</b>	Målestokk <b>1:4000</b>
<b>Erosjonskartlegging langs bekk ved kvikkleiresone 2411 Eide</b>			
<b>Norconsult</b>	Oppdragsnummer <b>52307679</b>	Tegn.nr. <b>V01</b>	Status <b>J01</b>

Det er ikke avdekket erosjon i den nordvestlige delen av bekkeløpet og ca. frem til frem til Breimsvegen 205 (gnr./bnr. 76/81). Første tegn til erosjon i terrenget var på sørsiden av eneboligen (Breimsvegen 205), men i skråningen ned mot bekken (gnr./bnr. 76/3). Her ble det bl.a. observert et hull i skråningen. I dette området og frem til svingen, så observert vi at det kom vann ut fra skråningen på 3 områder. Men vi observert kun 1 rør. Dersom det ligger andre rør, så er disse skjul av vegetasjon.

Deler av området var «trakk ned» og det er vanskelig å si om det er overflateerosjon eller skader i terrenget pga. gangtrafikk eller beitende dyr. Det må påpekes at det var mye løv på bakken i det aktuelle området. Langs bekken ble det observert litt erosjon (kategori A2).

I området, der bekken endrer retning mot sør, ble det på nordsiden observert 2 rør som ledet vann ut i bekken. Ca. 30 m lenger sør ble det observert erosjon i bekkens vest side mens på østsiden av bekken ble det observert en utglidning (angitt som erosjon og utglidning i kart).

Det er tegn til fluvial erosjon ved både bunnsenking og undergraving av sideskråninger i bekken.

Dette gjelder hovedsakelig fra der bekkeløpet endrer retning mot sør og videre til bekkeløpet ved Leirelva. Sør for skredgropene er det i bekkeløpet observert erosjon og flere utglidninger i terrenget. Vannet i bekken var blakket (hadde en brun-grå farge) under befaring, men ifølge grunneier og representant fra kommunene har fargen vært kraftigere tidligere.

Generelt vurderes konsekvensen av erosjon til å være av en slik størrelse at bekken bør erosjonsikres langs begge sider av bekkeløpet. Det anbefales også videre utredning av kvikkleiresona for å bestemme stabiliteten i området. Dette kommer frem av notatet utarbeidet av Asplan Viak for Statens vegvesen [4], sikkerhetskravet er foreløpig ikke tilfredsstillende iht. krav gitt i NVE-veileder 1/2019 [1].

Under delstrekning 1 er det observert rør som leder vann direkte ut i skråningen. Slike løsninger er uheldige mtp. erosjon og burde ha vært erosjonsikret.
