Til: Viken fylkeskommune og Ringerike kommune
v/ Bjarne Andreas Aaserud, Elisabeth Vestergård og Harriet Slaaen
Dato: 2023-03-30
Rev.nr. / Rev.dato: 1 / 2023-08-11
Dokumentnr.: 20220447-02-TN
Prosjekt: Vurdering av grunnforhold, Ringerike Folkehøgskole
Prosjektleder: Marius Mathisen Sjøvik
Utarbeidet av: Jørgen Løkken Skaatan, Marius Mathisen Sjøvik
Kontrollert av: Ørjan Nerland

Vurdering av områdestabilitet ved Ringerike Folkehøgskole

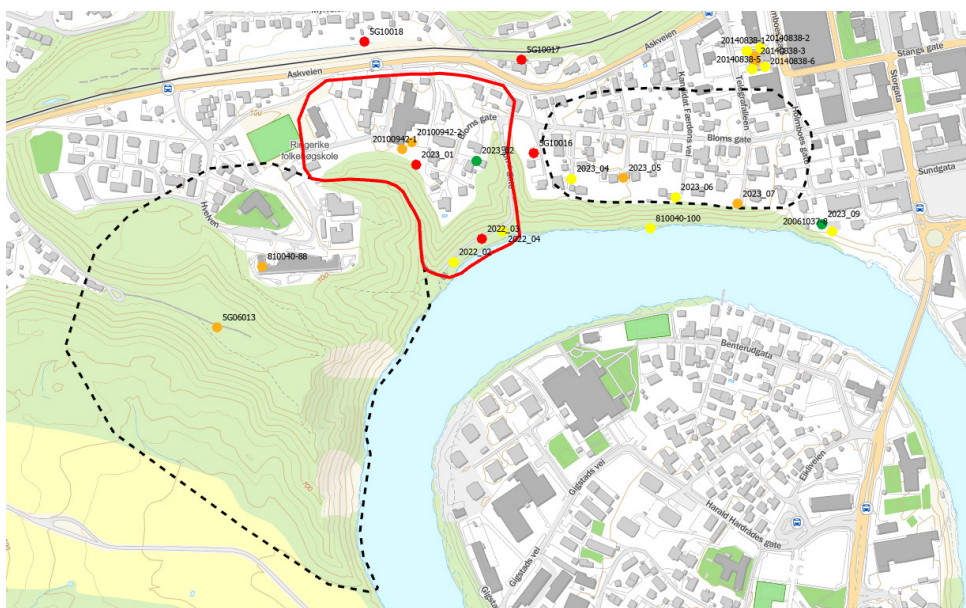
Figur 2: Kvikkleiresone «Bloms gate» er vist med rødt omriss. Stiplede linjer viser områder der det anbefales supplerende grunnundersøkelser.

På den andre siden av Kjærlighetsstien, er det tolket mulig kvikkleire i borpunkt 5G06013 og 810040-88 (Figur 2). Det anbefales å undersøke om det kan være et løsneområde også vest for kjærlighetsstien. Det er bratte skråninger ned mot Storelva, og indikasjoner på sprøbruddmateriale i grunnen (se Kart 02).

Basert på tilgjengelig informasjon bør det vurderes å foreta ytterligere grunnundersøkelser i de to stiplede områdene, se avsnitt 3.2 og Figur 2.

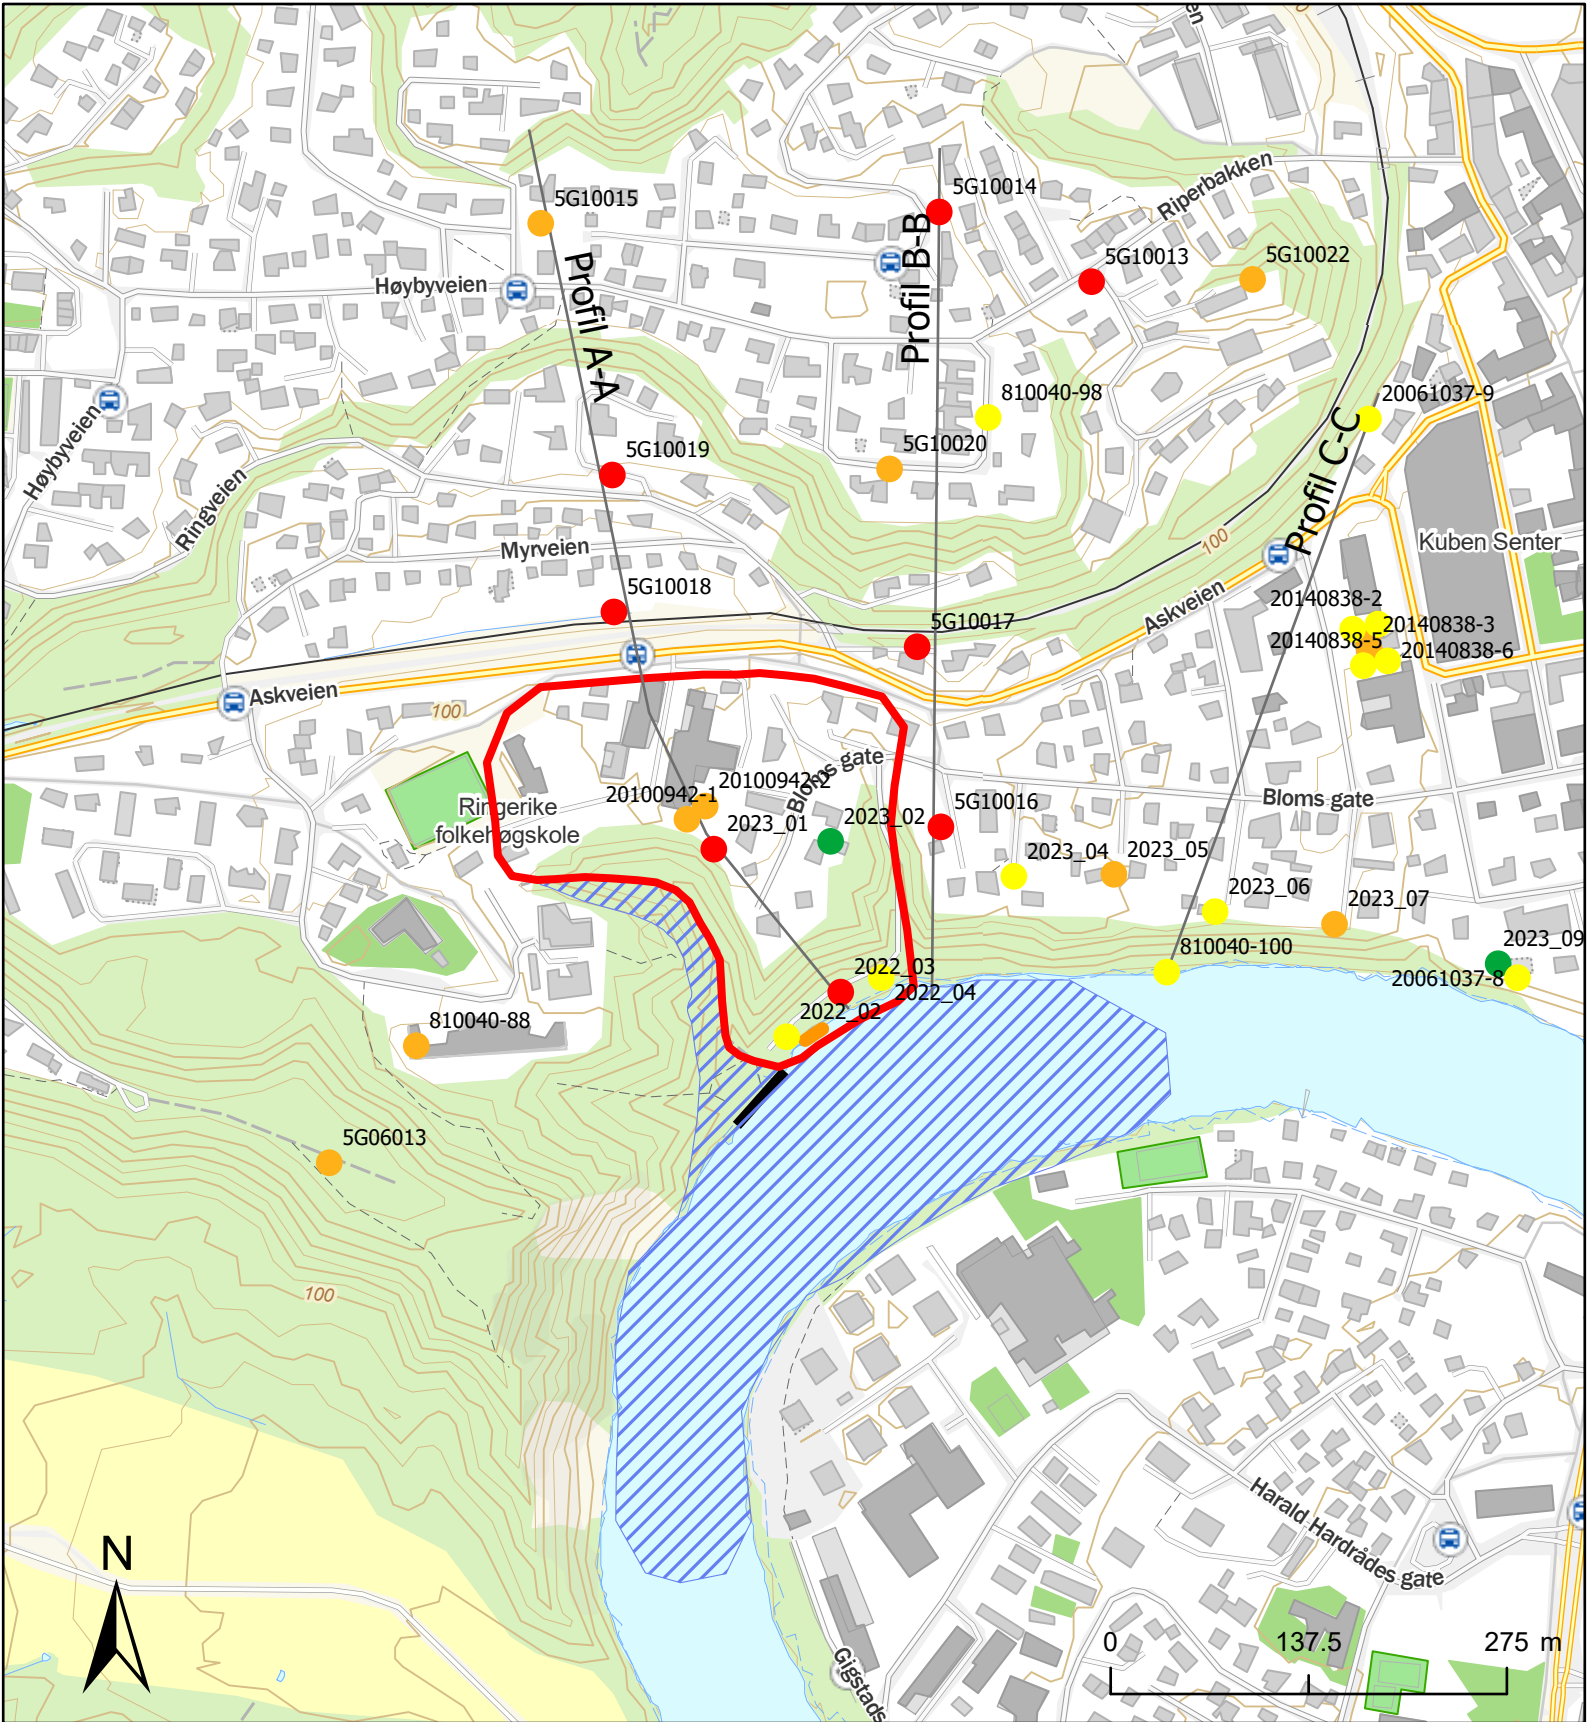
Avgrensning av løsneområdet er vist i Kart 02. Bakgrunnen for soneavgrensning er gitt nedenfor. Grunnlag for avgrensning er tolkning av grunnforhold i tre profiler, hhv. profil A-A, B-B og C-C (tegning 101, 102 og 103).

Ved retrogressive skred antas det at skredmassene kan avsettes maksimalt $1.5*L$, der L er lengden av løśnieområdet¹ (NVE, 2020a). Ved et områdeskred vil skredmasser avsettes i Storelva, både opp- og nedstrøms (se "utløpsone" i Kart 02).

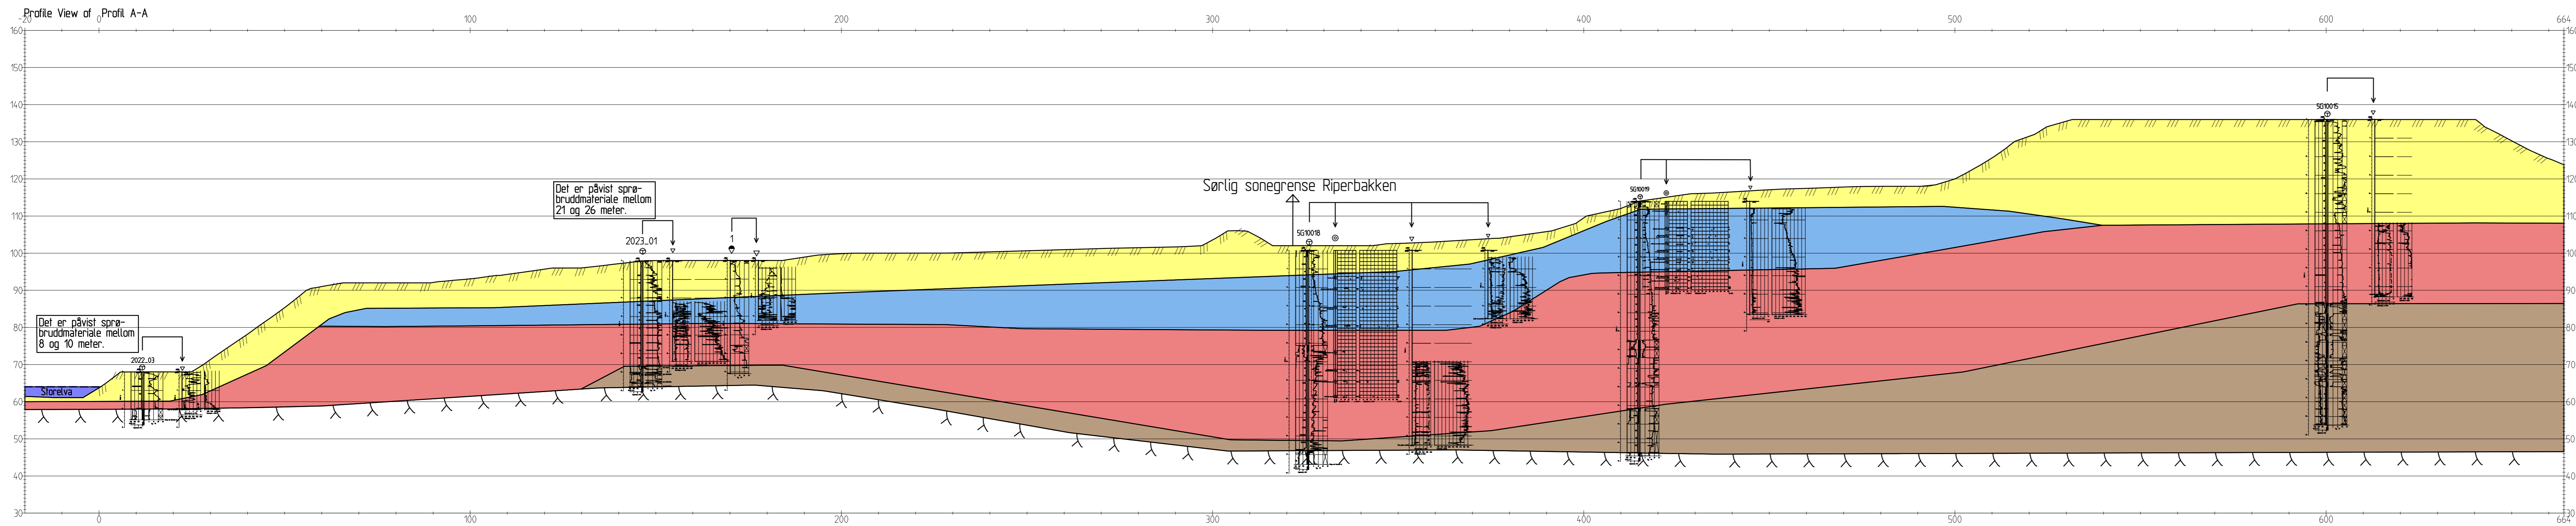
Tegningstittel:	Tegningsnr.:	Rev.:
Profil A-A	101	1

Basert på ny data som foreligger, er det i pågående prosjekt utført stabilitetsberegninger i profil A-A. Det er utført drenerte og udrenerte analyser (hhv. langsiktig og kortsiktig stabilitet). Beregningene, med tilhørende resultat, er vist i Vedlegg A. Beregningene er gjort for å identifisere kritisk glidesirkel med tilhørende sikkerhetsfaktor, og for bestemmelse av sikkerhetsfaktor for glidesirkler som går ned i lag tolket som sprøbruddmateriale/kvikkleire.

Drenerte brudd i nederste del av skråningen (ned i Storelva) som går gjennom lag som er tolket som sprøbruddmateriale, har beregningsmessig sikkerhetsfaktor 1.27.

Større glidesirkler som går gjennom kvikkleira og til toppen av skråningen, har en beregnet sikkerhetsfaktor 1.17.

Udrenerte beregninger i profil A-A gir beregningsmessig sikkerhetsfaktor 1.20.

For større glidesirkler, som berører folkehøgskolen, er sikkerheten beregnet høy (større enn sikkerhetsfaktor 1.40).

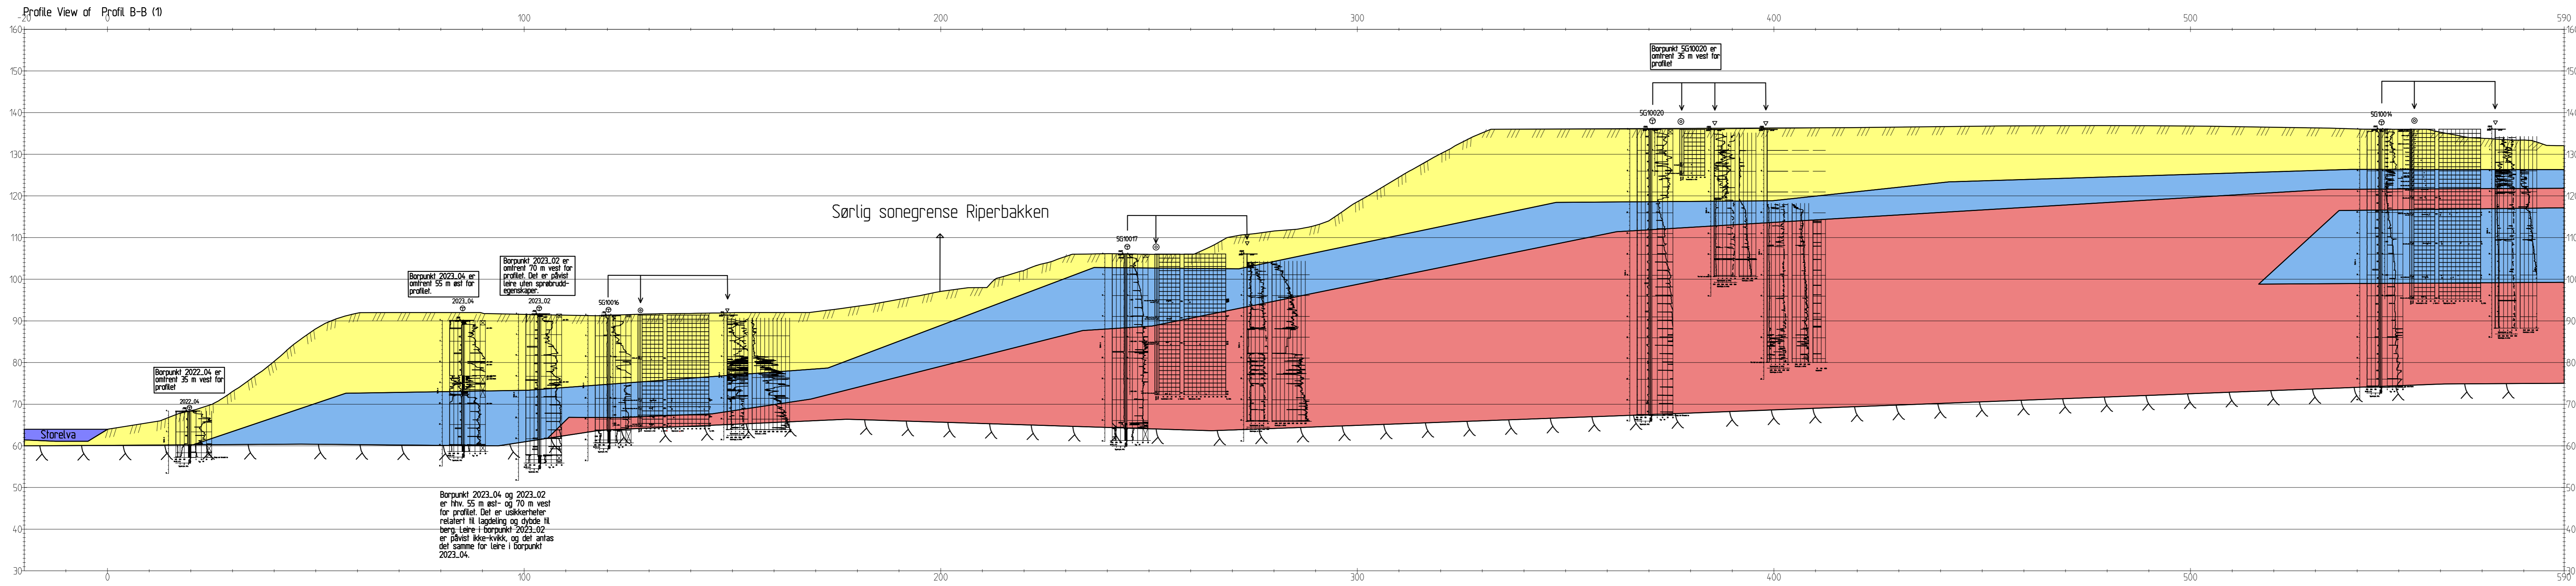
Tegningsstittel:	Tegningsnr.:	Rev.:
Profil B-B	102	1

Langs profil B-B er det tolket leire uten sprøbruddegenskaper i skråningen opp fra elva og mot Bloms gate. Profilet går mellom to av borpunktene hvor det er utført grunnundersøkelser i pågående prosjekt (borpunkt 2023_02 og 2023_04, hhv. 70 meter vest- og 55 meter øst for profilet). I borpunkt 2023_02 er det påvist leire uten sprøbruddegenskaper. Totalsonderingen som er utført i borpunkt 2023_04 kan indikere leire med sprøbruddegenskaper 20 meters dybde, men det er ikke tatt opp prøver. Det antas at leira har samme egenskaper som leira i borpunkt 2023_02, dvs. leire uten sprøbruddegenskaper.

Basert på overstående avgrenses sonen i øst i ravinen, like vest for profil B-B.

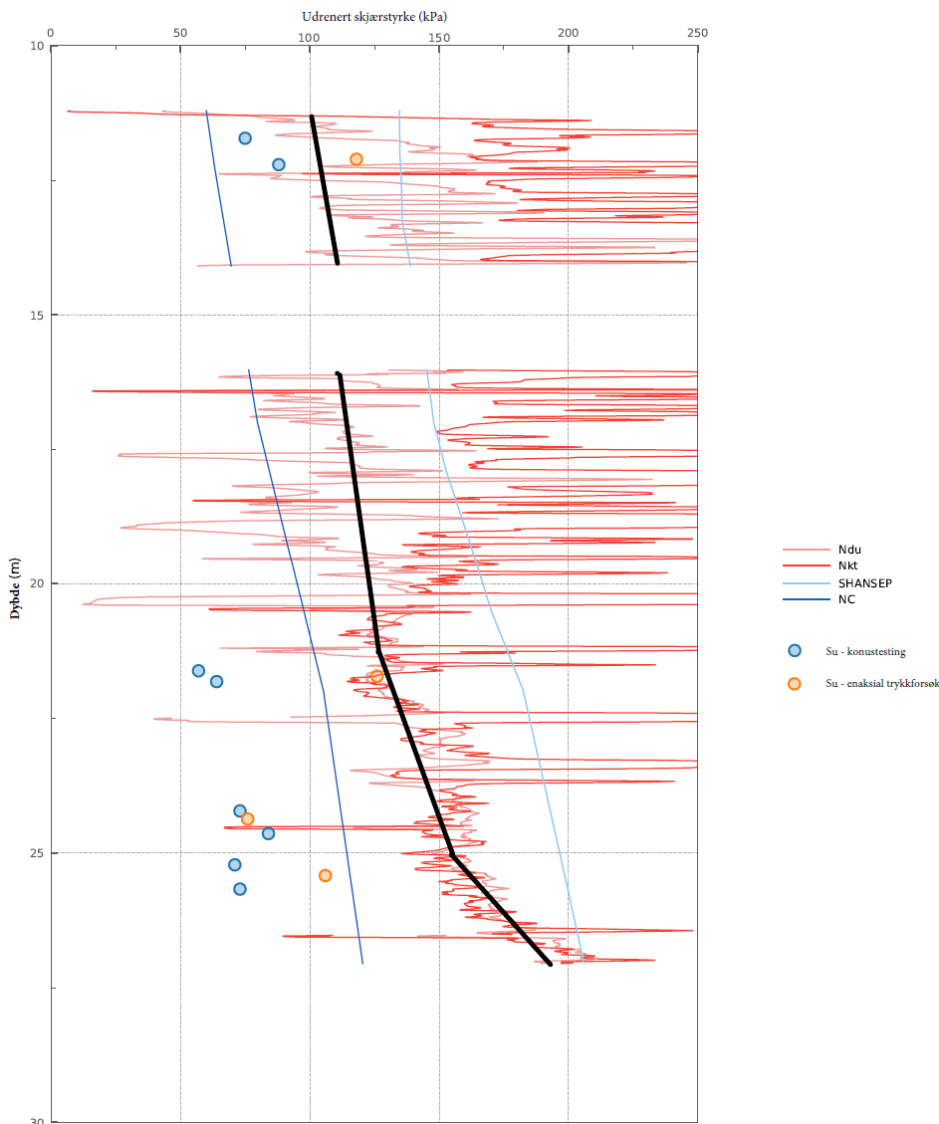
Udrenerte styrkeparametere er tolket ut fra CTPU-sonderinger i borpunkt 2023_01, poretrykkmålinger og laboratorietester. Topografiske forhold samt CPTU-sondering i borpunkt 2023_01 er benyttet for å vurdere overkonsolideringsforhold i området. Tolkning av udrenert skjærfasthet fra CPTU-sondering er vist i Figur A 1.

Figur A 1: Tolkning av udrenert aktiv skjærfasthet (svart linje).

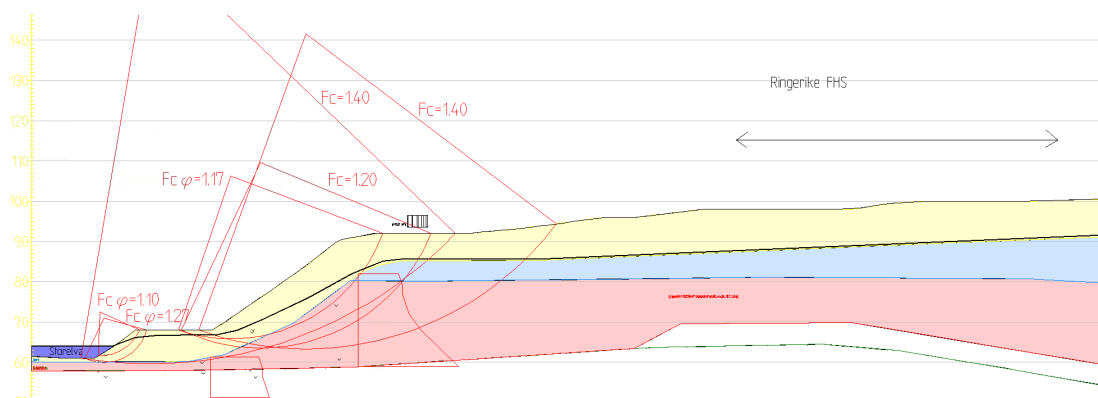
Det er utført drenerte og udrenerte stabilitetsberegninger i profil A-A. Det henvises til Figur A2.

Figur A 2: Resultater er oppsummert i Tabell A 2.
