## NOTAT

OPPDRAAG	<b>Hoshovdstølen bustad og strandsoneplan</b>	DOKUMENTKODE	10221639-RIGberg-NOT-001
EMNE	Skredfarevurdering	TILGJENGELIGHET	Åpen
OPPDRAAGSGIVER	<b>Arkitektgruppen CUBUS AS</b>	OPPDRAAGSLEDER	Astrid Lemme
KONTAKTPERSON	Ola B. Siverts	SAKSBEHANDLER	Astrid Lemme og Lars Lid Nordø
KOPI		ANSVARLIG ENHET	10233013 Bergteknikk Vest

## Skredfarevurdering

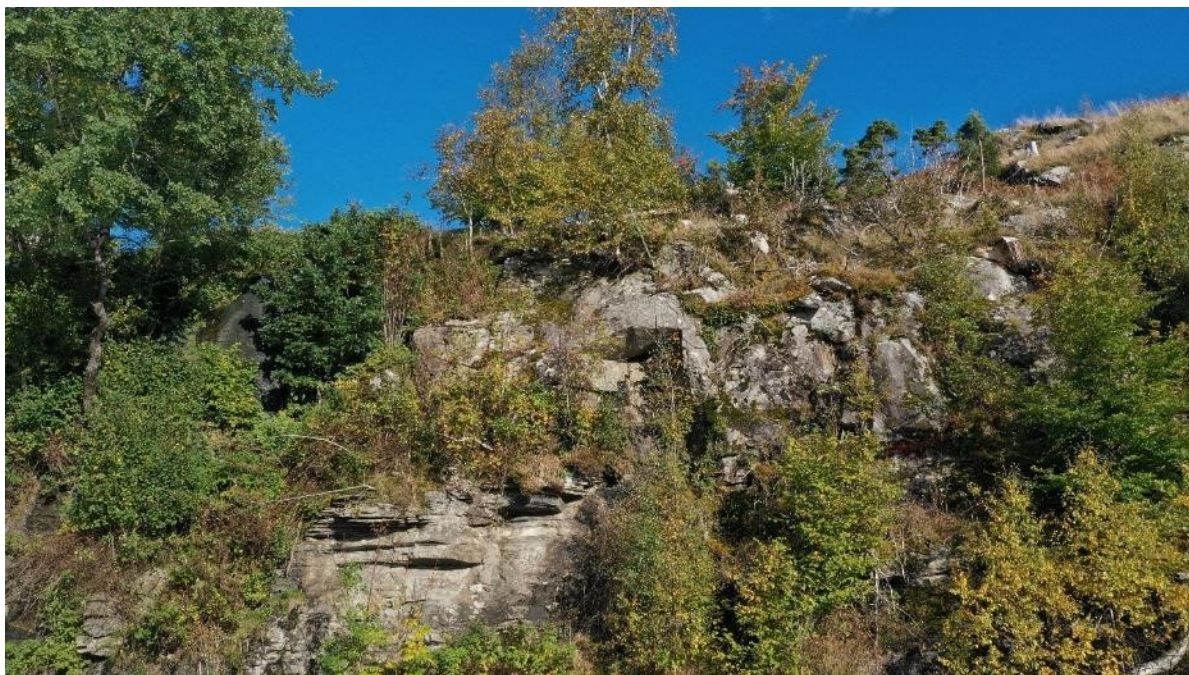
Det ble i tillegg observert tydelige tilnærmede horisontale sprekkeplan som følger bergartens foliasjon (Figur 5).

Figur 5. Bergskrent nordvest i planområdet med tydelig horisontalt sprekkesplan. Bilde er tatt med drone

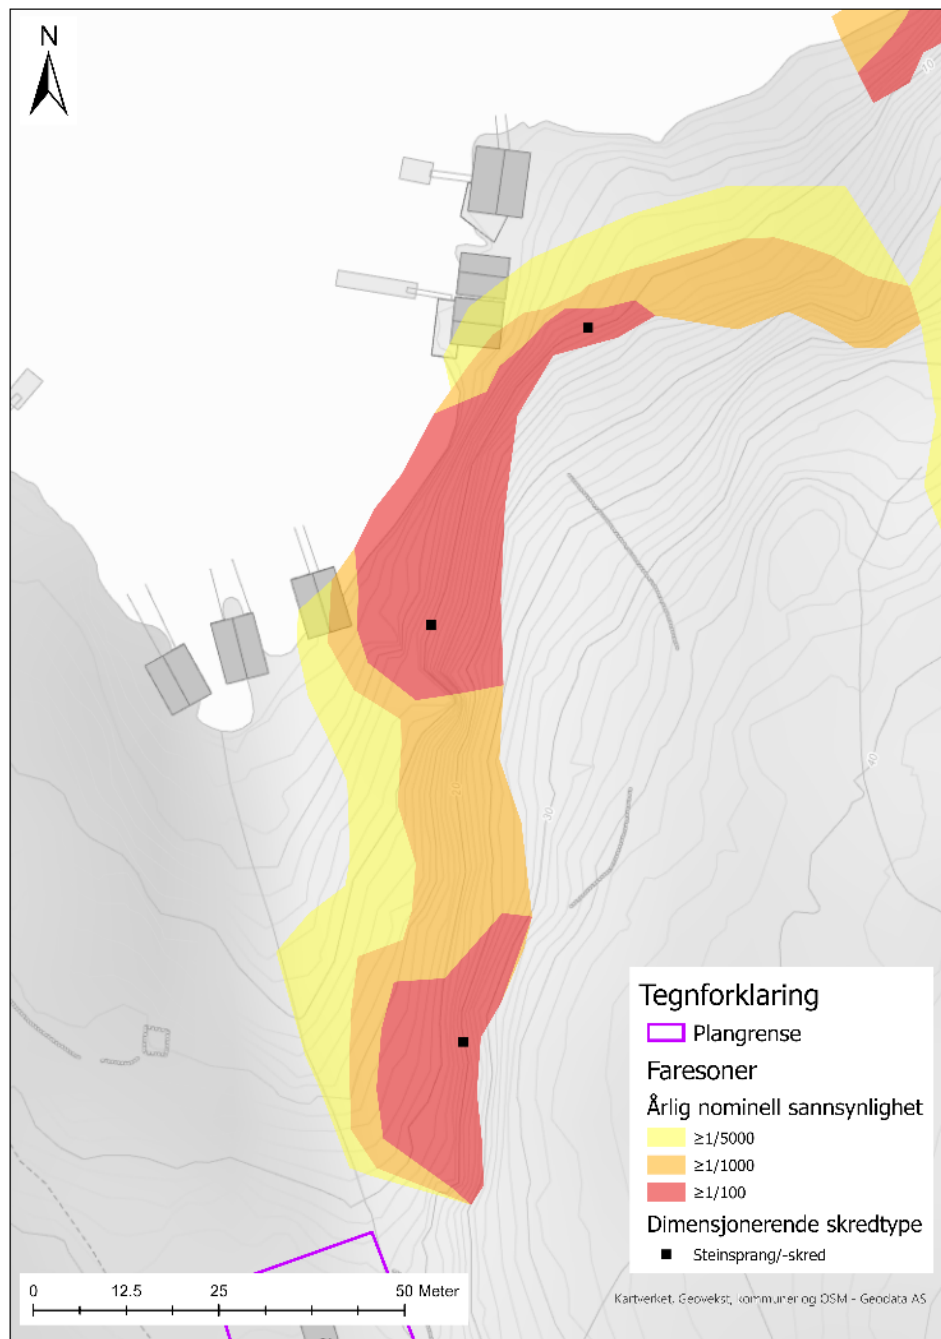
Store løse blokker på opptil 3 m<sup>3</sup> i størrelse ble observert i en skrent mot eksisterende naustbebyggelse vest i planområdet. Steinsprangavsetningene er delvis gjengrodd, men ferske steinsprangblokker er observert.

Figur 7. Faresoner ved havneområde i sør (område 1).

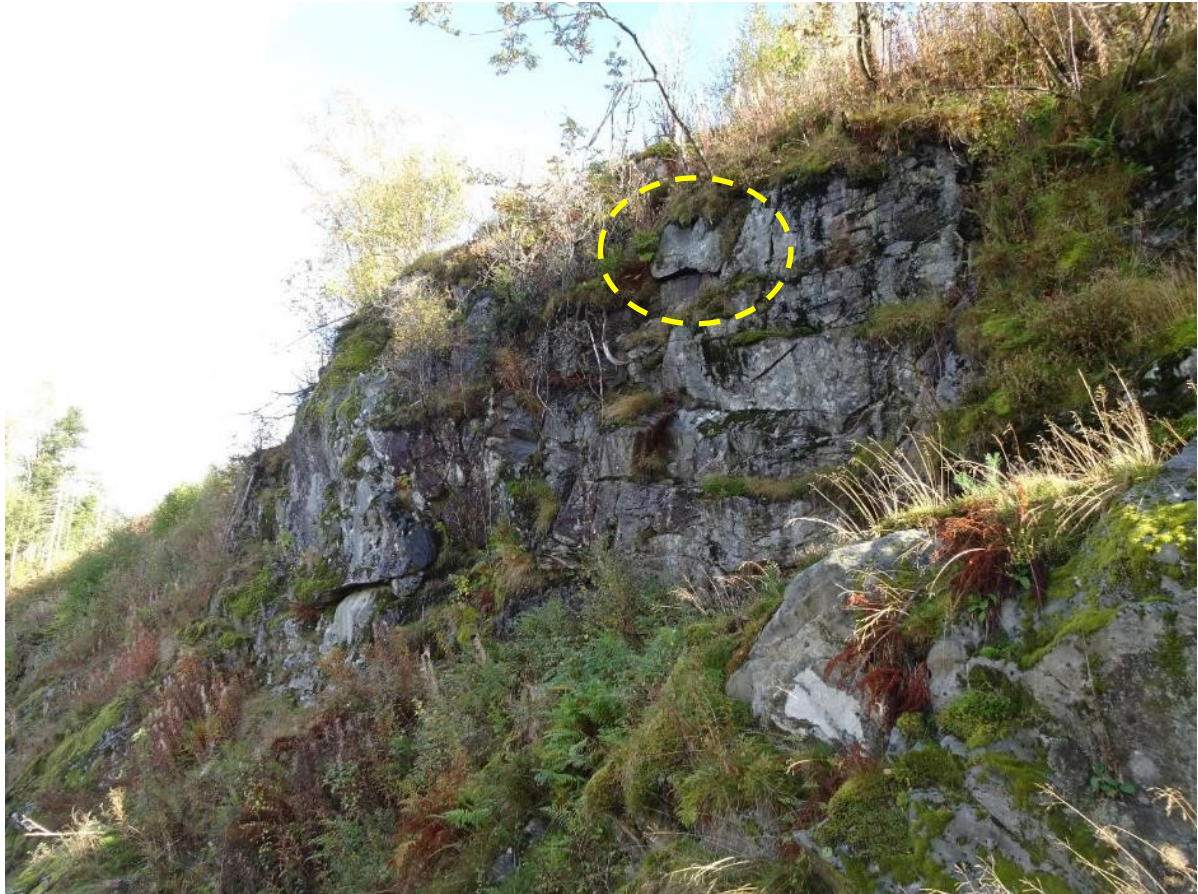
I bergskrentens sørligste parti, 30 meter sør for naustområdet, ble det observert løse blokker i skrenten som kan utløse mulige steinsprang, se Figur 8. Figuren viser en tydelig rasvinkel ut mot skrenten, som samsvarer med sprekkesystem 2 beskrevet i delkapittel 0. Nedenfor denne skrenten er det observert flere ferske steinsprangavsetninger, se eksempler i Figur 9.

Figur 8. Bergskrent lokalisert 30 meter sør for naustområdet. Gulstiplet ellipse markerer eksempel på avløst blokk.

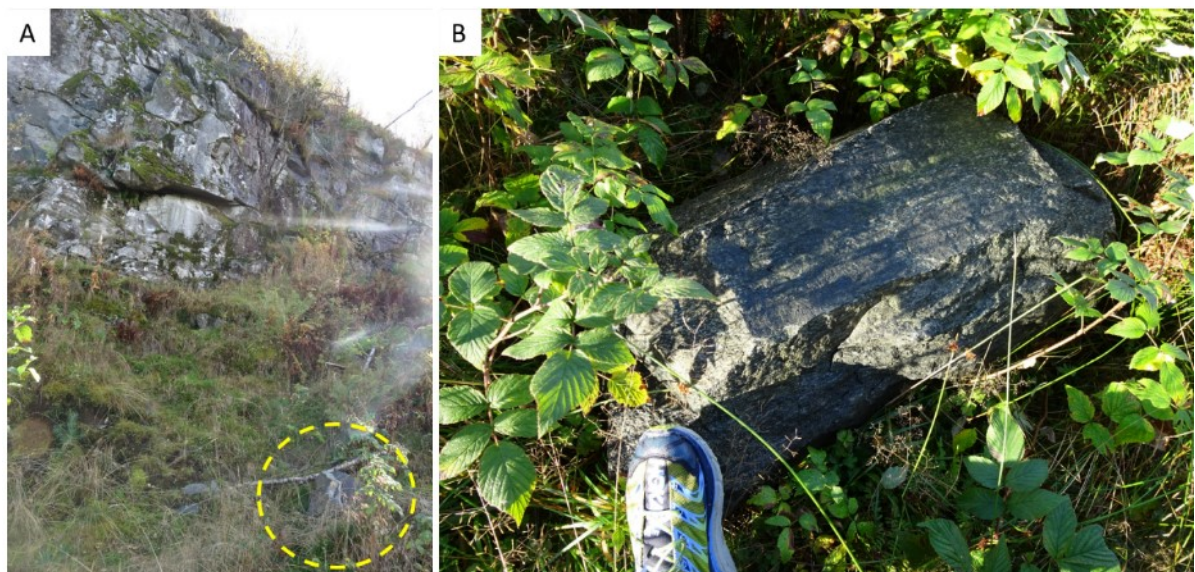
Figur 9. Ferske steinsprangavsetninger i foten av sørlig del av bergskrenten.

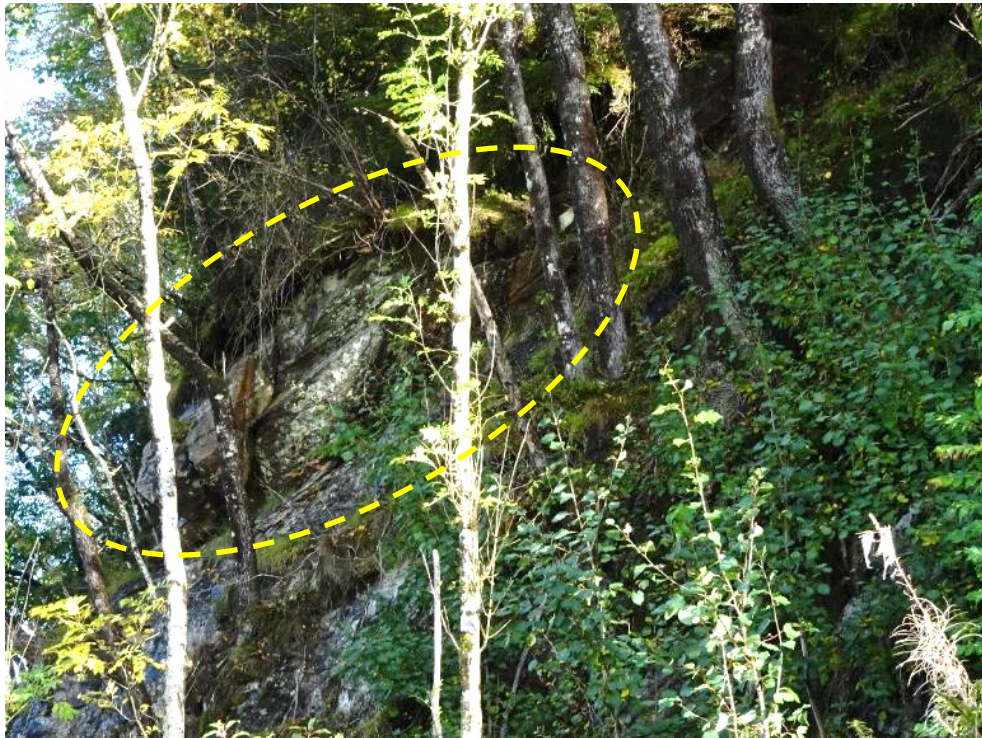
5 meter øst for eksisterende naustbebyggelse, ved havnens sørøstlige side, ble det observert flere løse bergpartier i samme bergskrent (se Figur 10). Disse løse blokkene har potensiale for å nå eksisterende naustbebyggelse i et >1/1000 perspektiv, henholdsvis nausttomt med gnr. 87 bnr. 58 og nausttomt med gnr. 87 bnr.42. I området imellom de to overnevnte nausttomtene kan steinsprang nå helt ut i sjøen, vist i faresonekartet (Figur 7).

Figur 10. Løs blokk i øvre del av bergskrent 5 meter øst fra eksisterende naust.

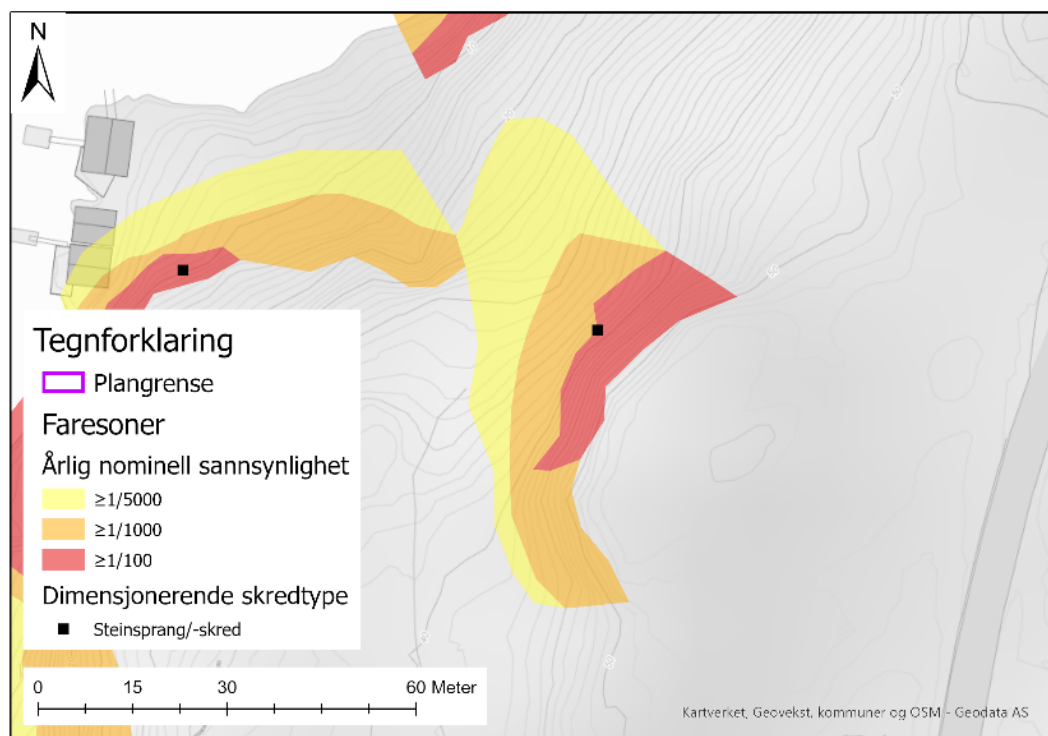
Figur 11. Faresoner for bergskrent mellom naustområde og hovedvei (område 2). Faresoner fra område 1 er synlig i venstre del av kartet (under tegnforklaring), øverst i kartet er en liten del av faresonene fra område 3.

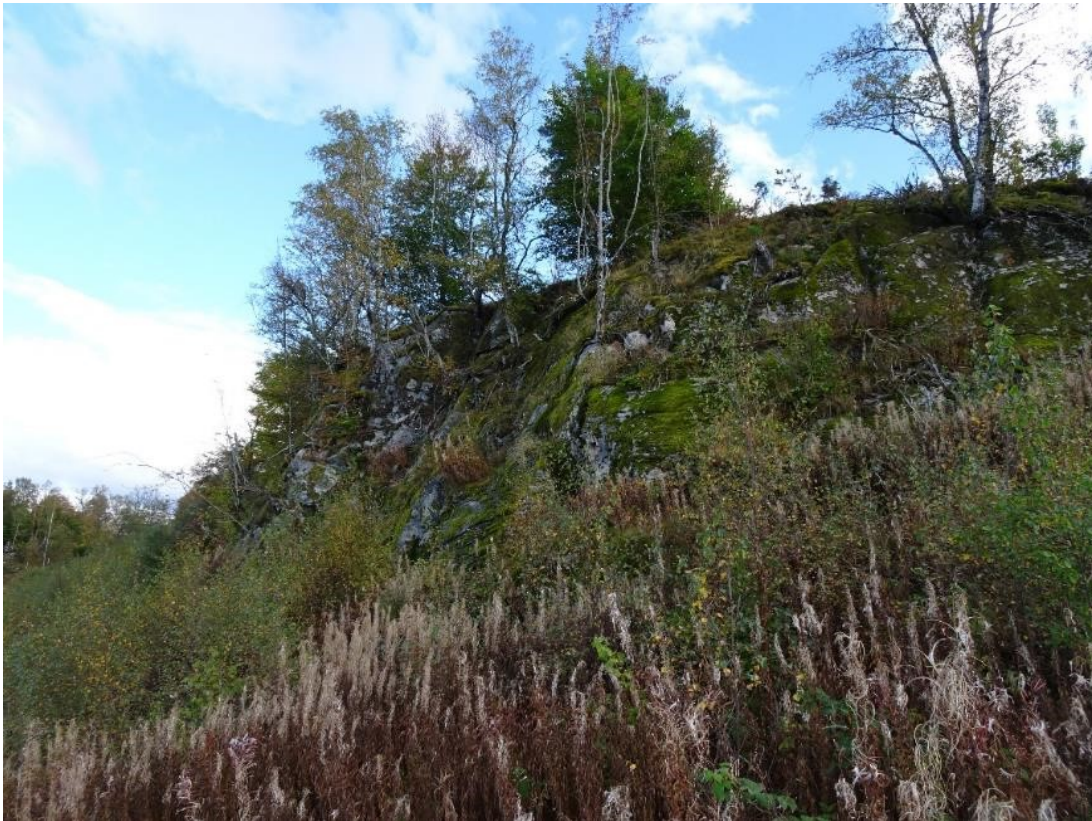
Det er observert en mindre bergskrent ca. 70 meter øst for naustområdet. Som vist i Figur 12 er det lite vegetasjon i bergskrenten, bortsett fra mose og enkelte løvtrær. Den har en tydelig rasvinkel på

Figur 12. Aktuell bergskrent sett mot nordøst. Sprekkeplan med fall mot nordvest kan tydelig ses i bergskrentens venstre side.

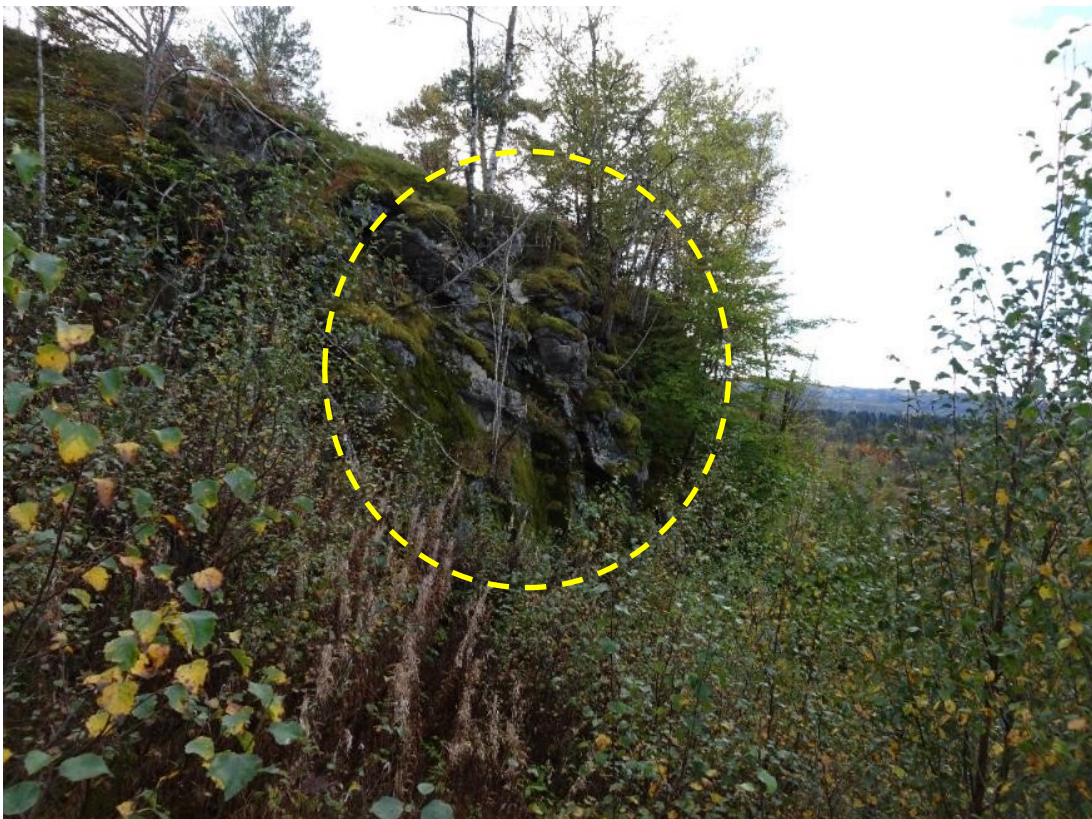
ca. 50 grader rettet mot nordvest. På grunn av rasvinkelen befinner de mest ustabile fjellpartiene seg der bergskrenten er vendt mot nordvest. Løse blokker kan tydelig ses i Figur 13.

Figur 13. Løse blokker i hengt for aktuell bergskrent (område 2). Sett mot sørvest.

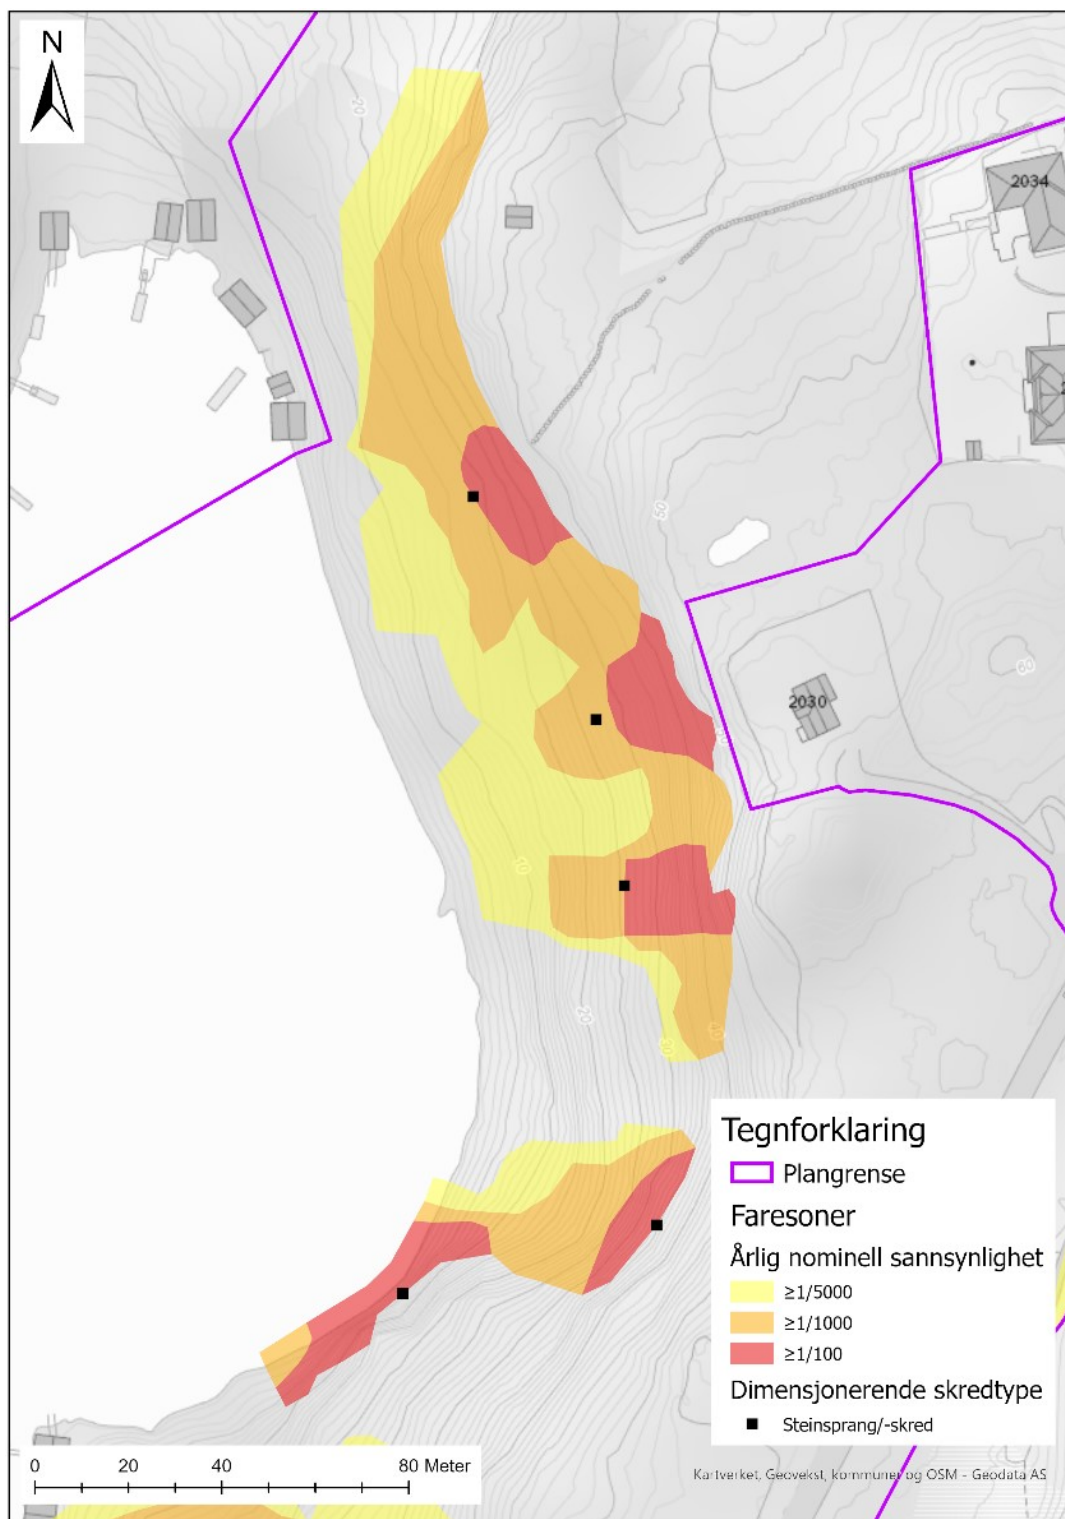
Flere mindre bergskrenter ble observert i det nordlige havneområdet. Det er vurdert å være reell fare for steinsprang, se detaljert faresonekart for området i Figur 14.

Figur 14. Faresonekart for skredfare i nordlig del av havneområdet.

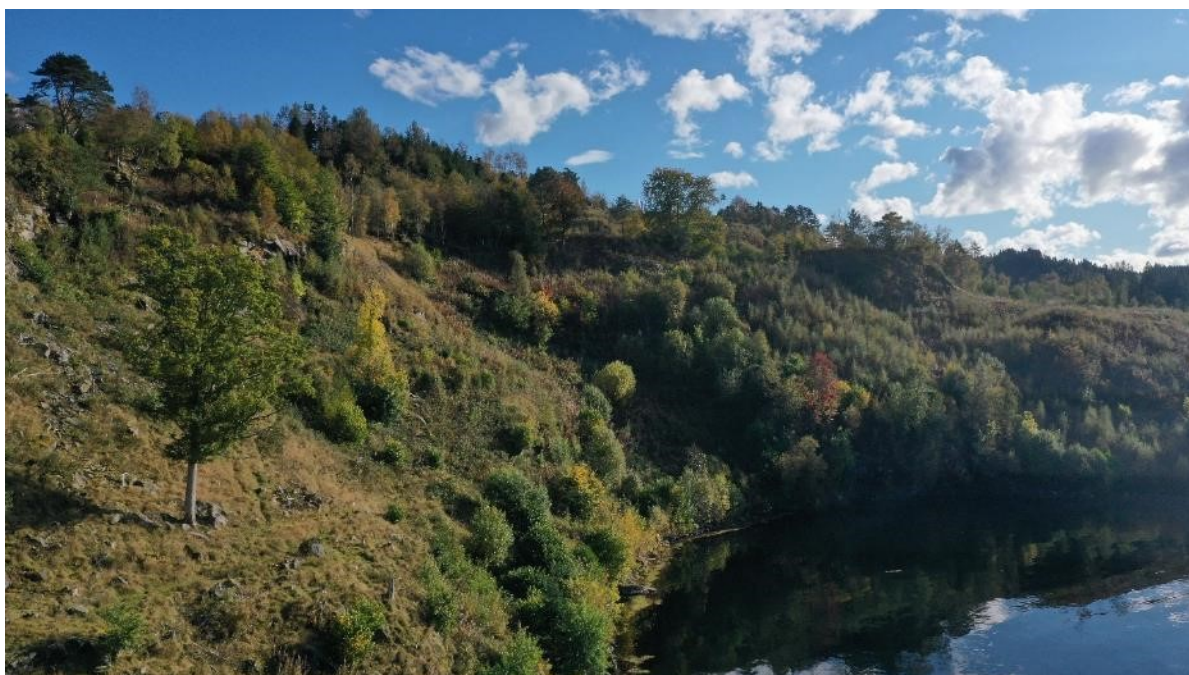
To små skrenter nær sjøen er vurdert som potensielle løsnemråder for steinsprang sør i dette område. Faresonen går her noen meter ut i sjøen.

Figur 15. Oversiktspild av sørlig del av område 3.

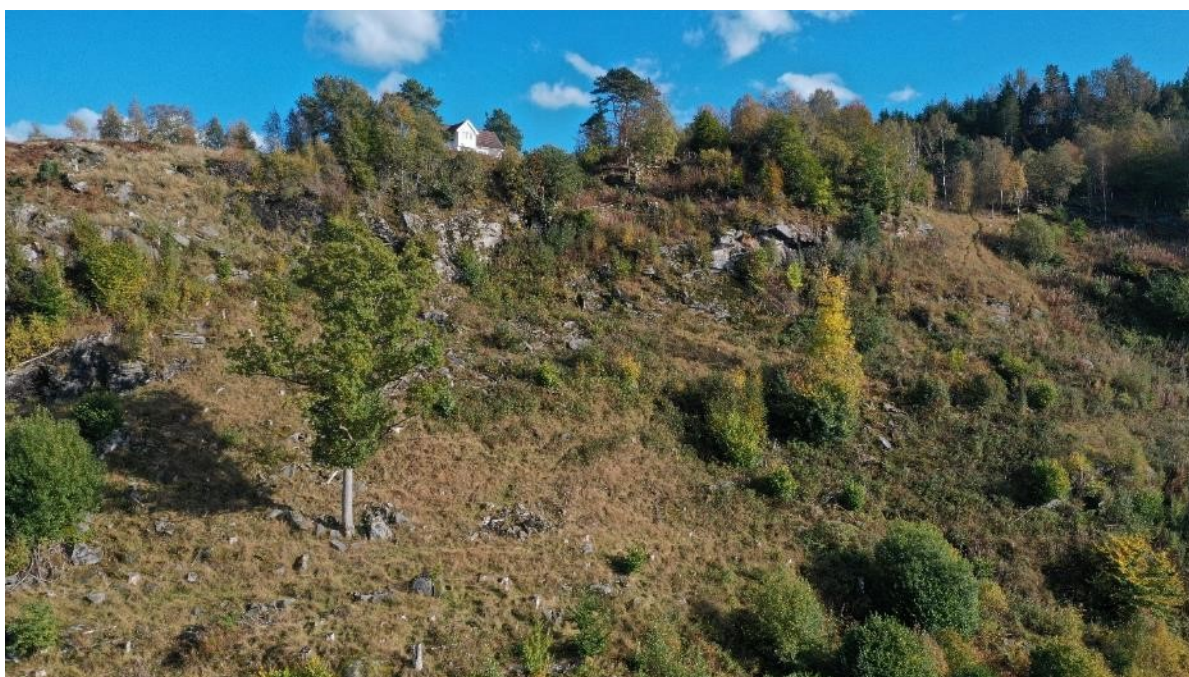
Figur 16. Oversiktspild av aktuelle bergskrenter i østlig del av område 3. Spredt steinur, trolig fra eldre steinsprang, kan ses i bildet.

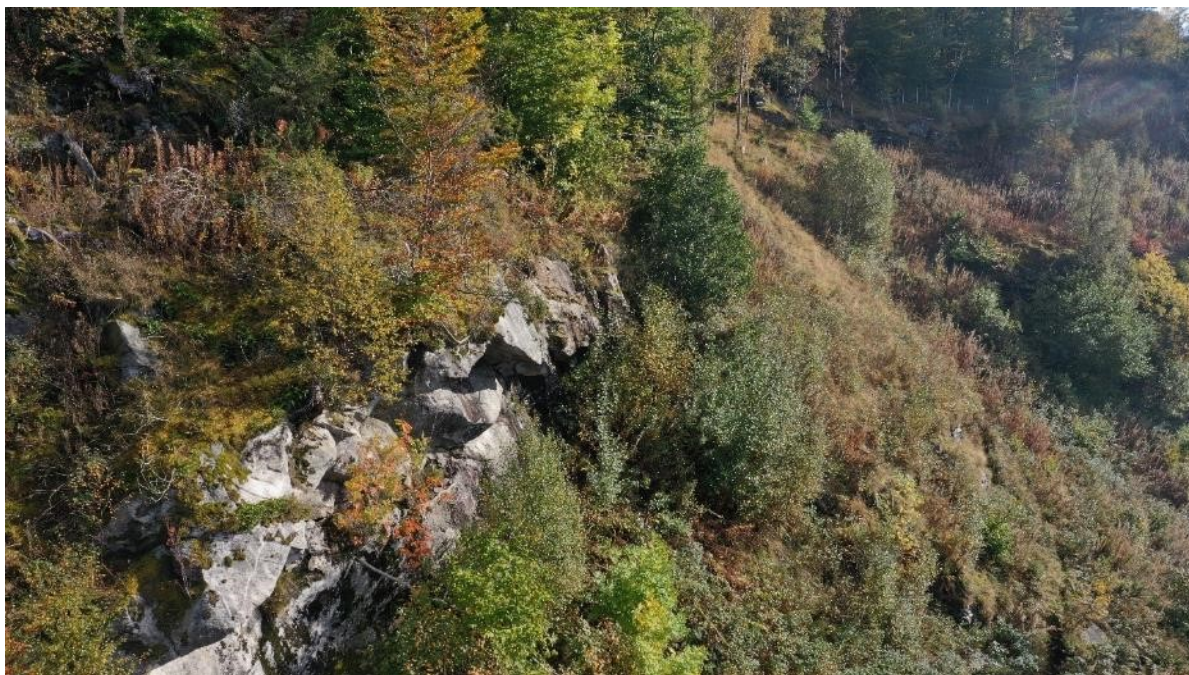
I den østlige delen av området ble det observert 3 skrenter med tydelig ur i underkant. Potensielle blokker for steinsprang med rasvinkel ut mot skråning er vist i Figur 17. Rasvinkelen samsvarer med sprekkesystem 2, og er bratt nok til å utløse steinsprang. Terrenget under de østlige bergskrentene er terrassert, noe som vurderes å begrense utløpslengden for eventuelle steinsprang. I tillegg går det en eksisterende stølsveg fra eldre tid, der større utløp i den nordlige delen av området vurderes å stoppe. Dermed er det vurdert at steinsprang her ikke når ned til sjøkanten selv ved hendelser med sannsynlighet  $>1/5000$ .

Figur 17. Bergskrent med blokker i heng. Sett mot sørøst.

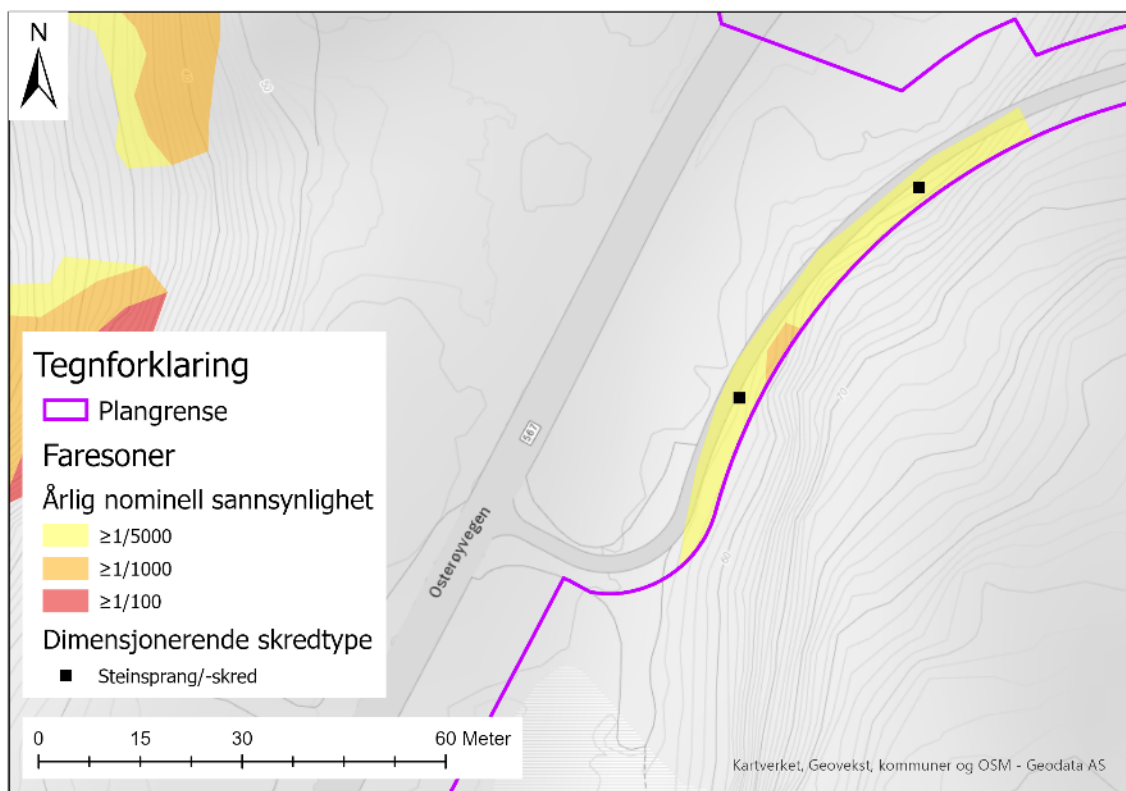
Figur 18. Faresonekart for anleggsvei, inngang vest.

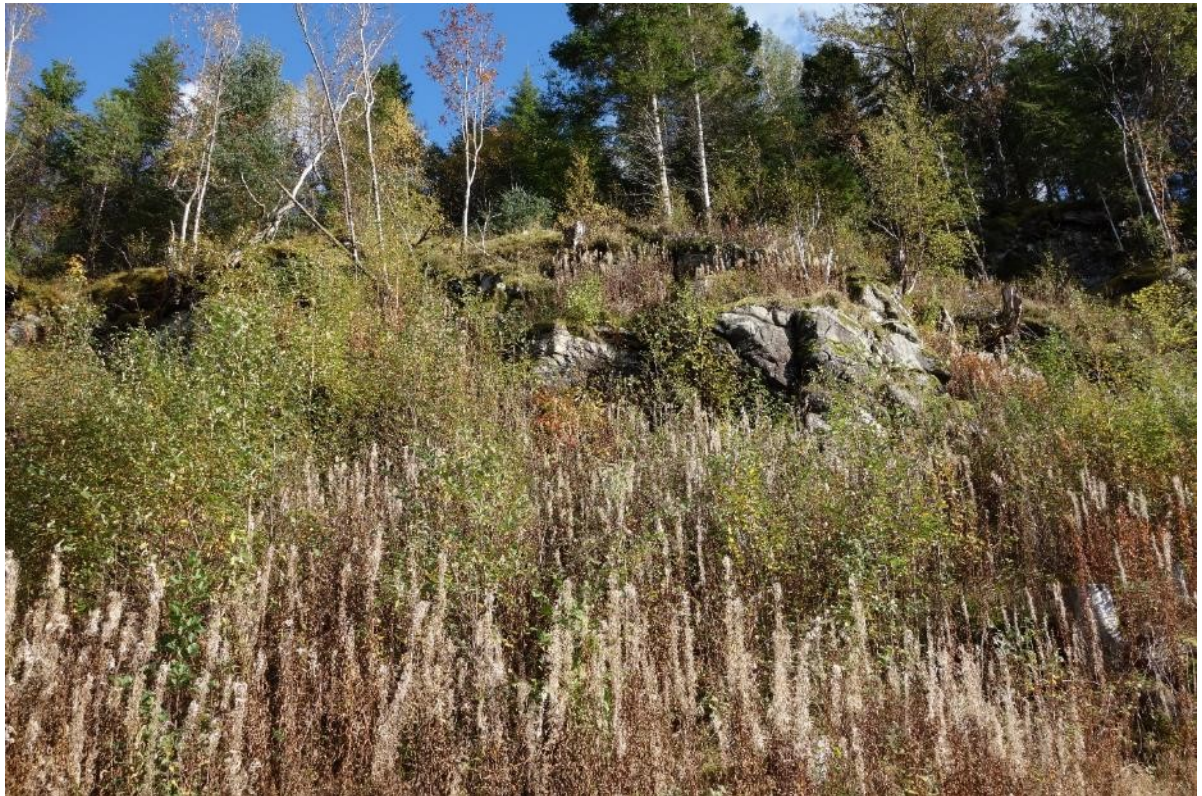
I planområdet inngår en anleggsvei som delvis går parallelt med hovedveien til Hosanger. Langs starten av anleggsveien (fra vest) eksisterer en veiskjæring. Ovenfor veiskjæringen er det en naturlig bergskrent, se Figur 19. Det er ikke registrert ustabile bergblokker som vurderes å nå planområdet i et  $>1/100$  perspektiv. Grøften mellom vei og veiskjæring fungerer som en buffer mot eventuelle steinsprang (se Figur 20). Fare for steinsprang som når veien har en vurdert sannsynlighet på  $<1/5000$ , se Figur 18.

Figur 19. Bergskrent over veiskjæring i område 4.

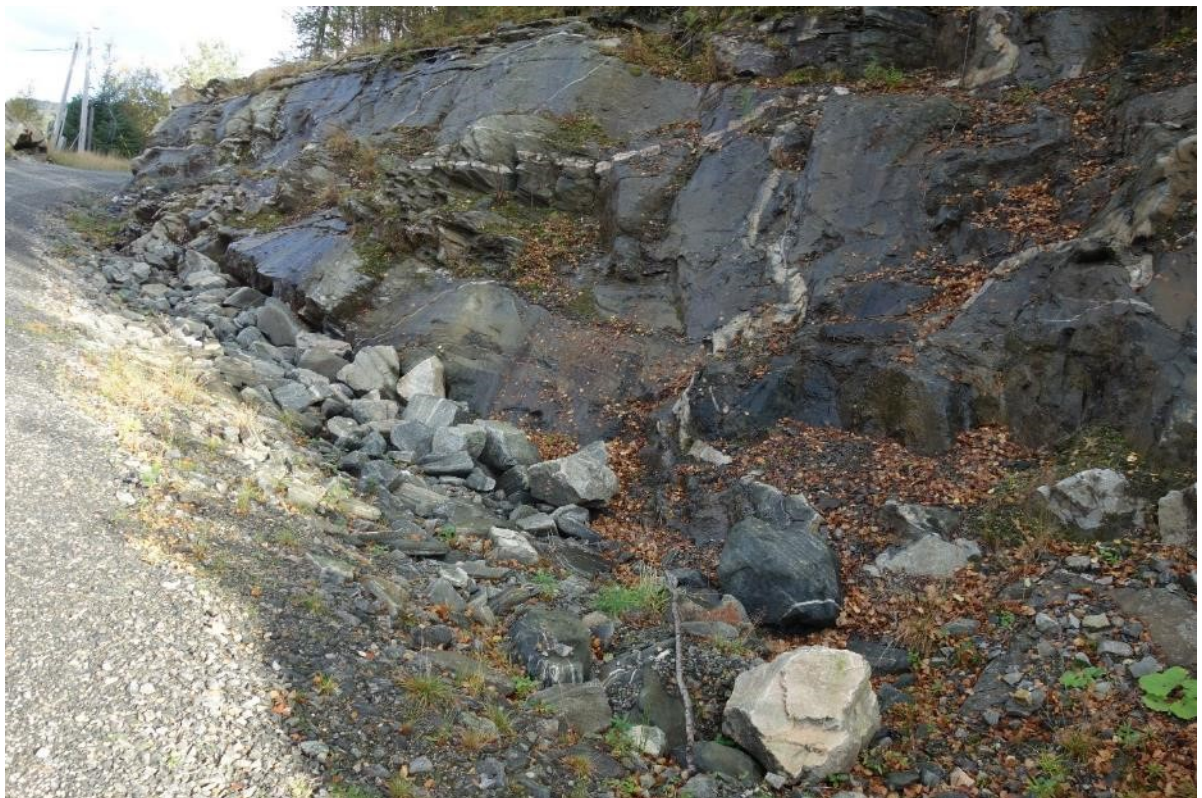
Figur 20. Grøft langs anleggsvei.

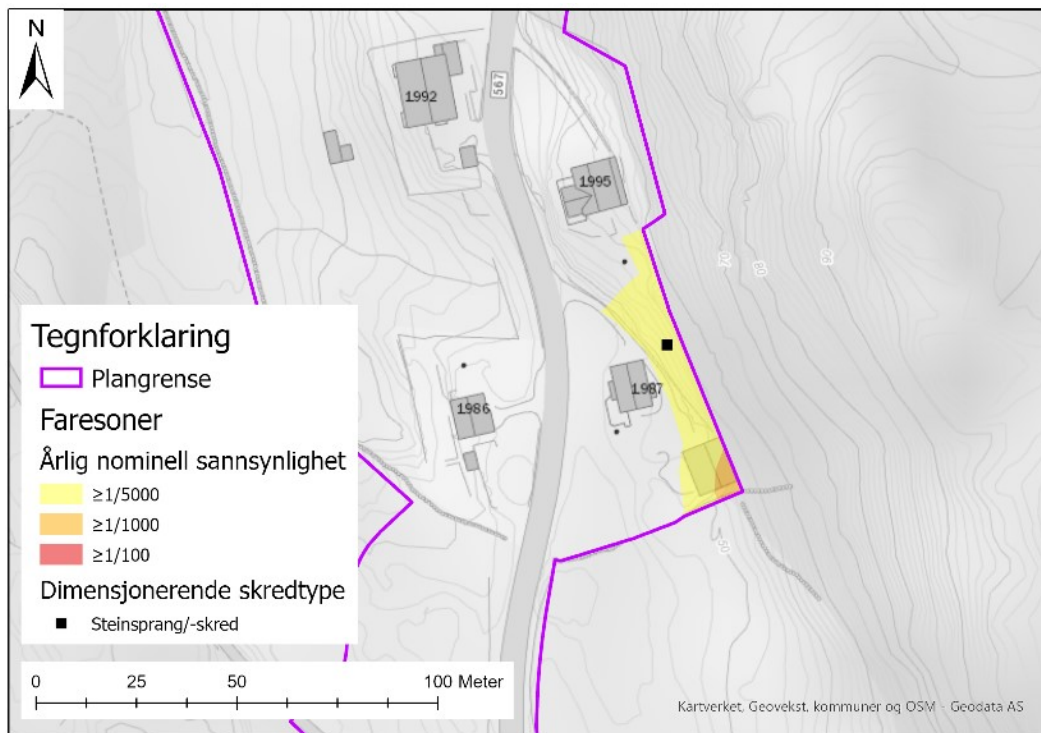
Figur 21. Faresone for plangrense ved skråning i sør (område 5)

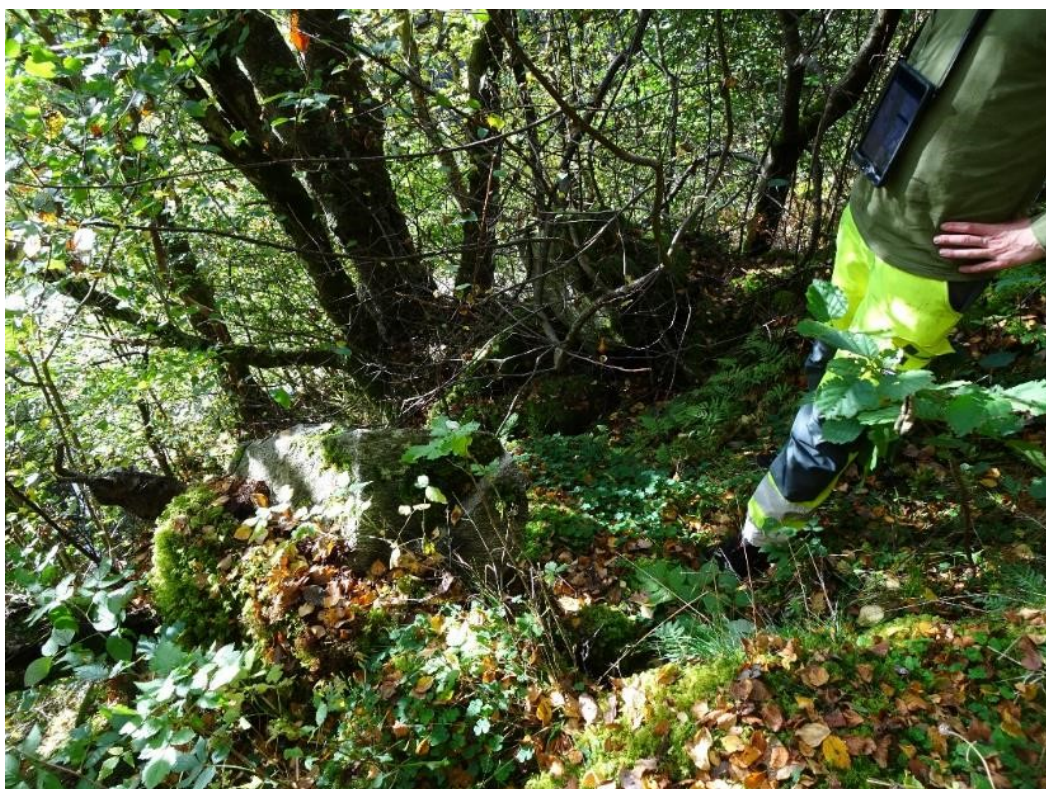
Øst for Osterøyvegen 1995 og 1987 er det en bratt skråning med enkelte bergskrenter. Skråningen er tett vegetert. Jordmassene i skråningen er usammenhengende. Enkelte blokker og rotvelter ble observert ved befarings av aktuell skråning (se Figur 22). Det vurderes at eventuelle rotvelt vil kunne føre til utvelting/reaktivering av blokker og føre til steinsprang, men at sannsynligheten for dette er lav. Faresonekart for dette området er vist i Figur 21.

Figur 22. Observerte blokker øst for plangrense i sør.

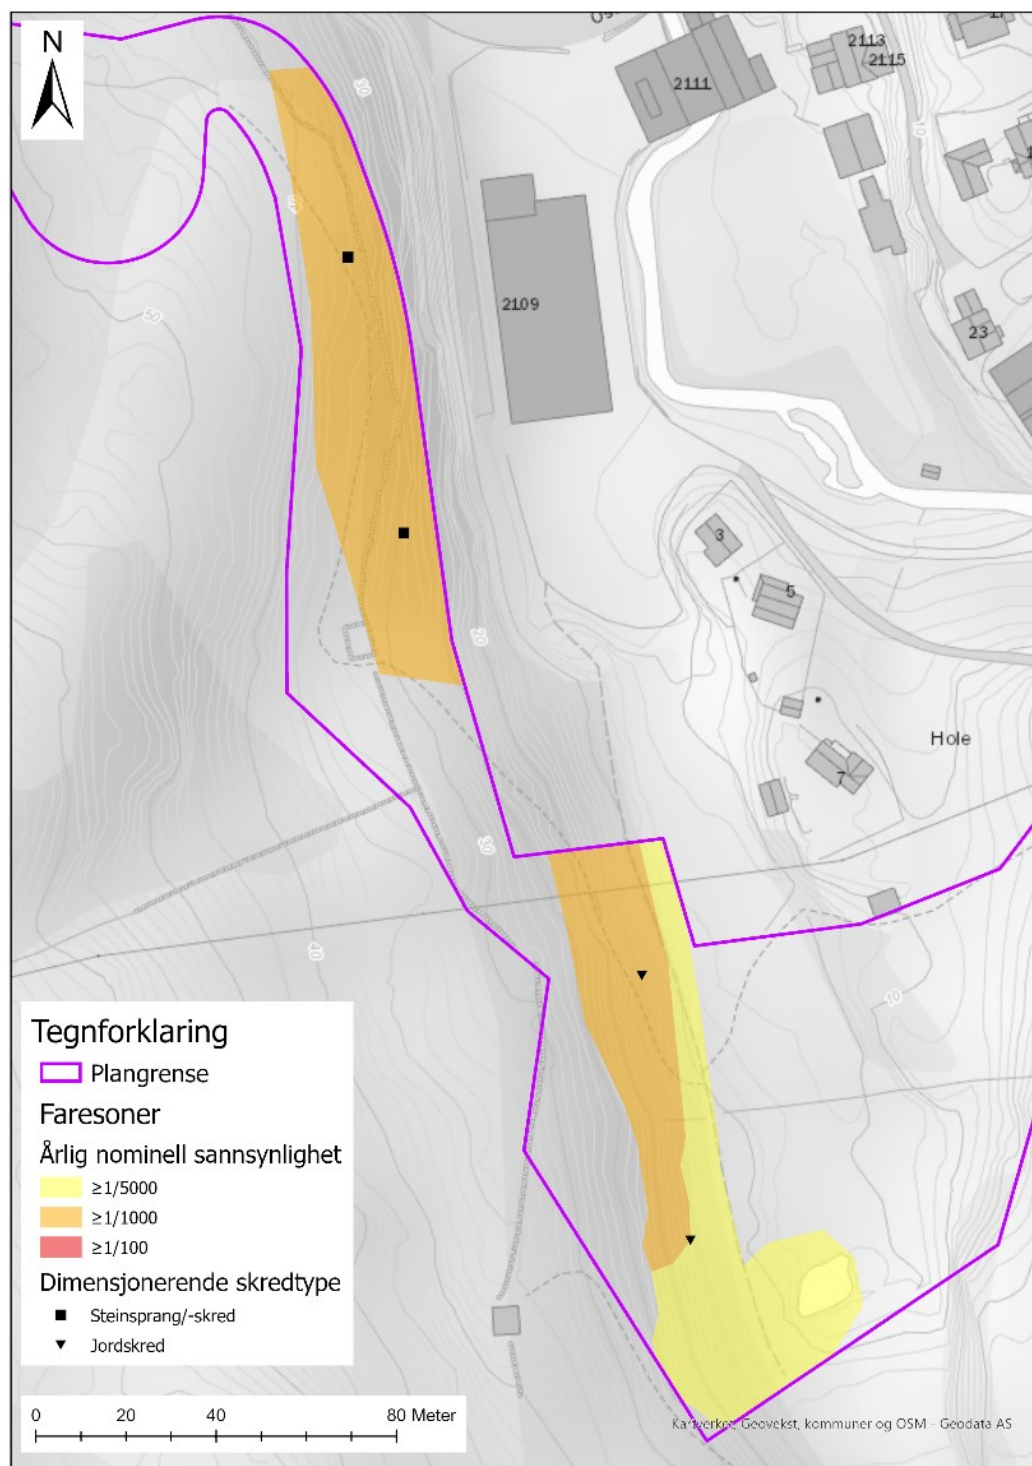
Figur 23. Plangrense og faresoner ved Hosanger sør (område 6).

Tynt og usammenhengende løsmassedecke gjør at jordskred ikke vurderes å være en reell skredtype for store deler av området. Et unntak er helt sørøst i planområdet, der årlig nominell sannsynlighet vurderes å være  $\geq 1/1000$  og  $\geq 1/5000$  som vist i faresonekart (Figur 23).

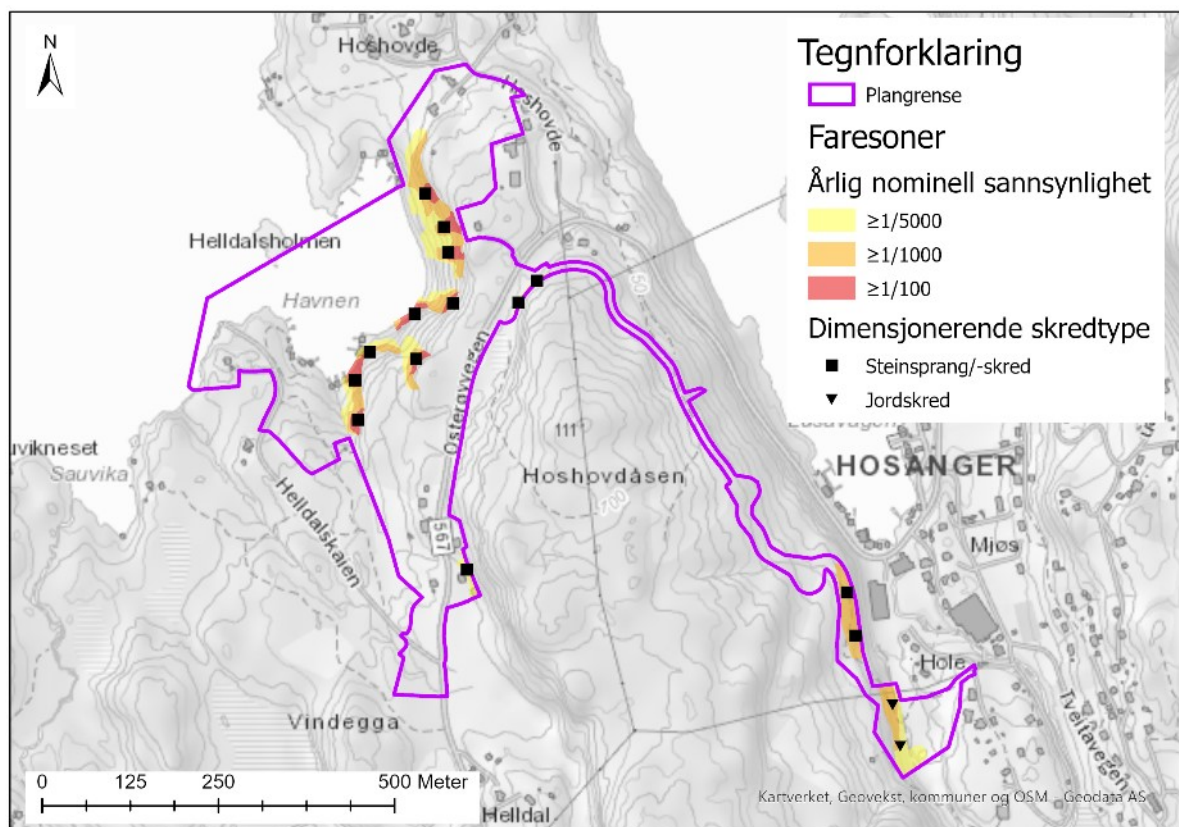
Faresonekart, som er vist i Figur 24, viser områder som er utsatt for skred med en årlig nominell sannsynlighet på  $\geq 1/100$ ,  $\geq 1/1000$  og  $\geq 1/5000$ . Faresonekartet er basert på skredhistorikk, feltobservasjoner, samt faglige vurderinger. Dimensjonerende skredtype i området er hovedsakelig steinsprang, men unntak av området lengst sørøst, der jordskred er dimensjonerende skredtype.

Figur 24. Faresonekart.

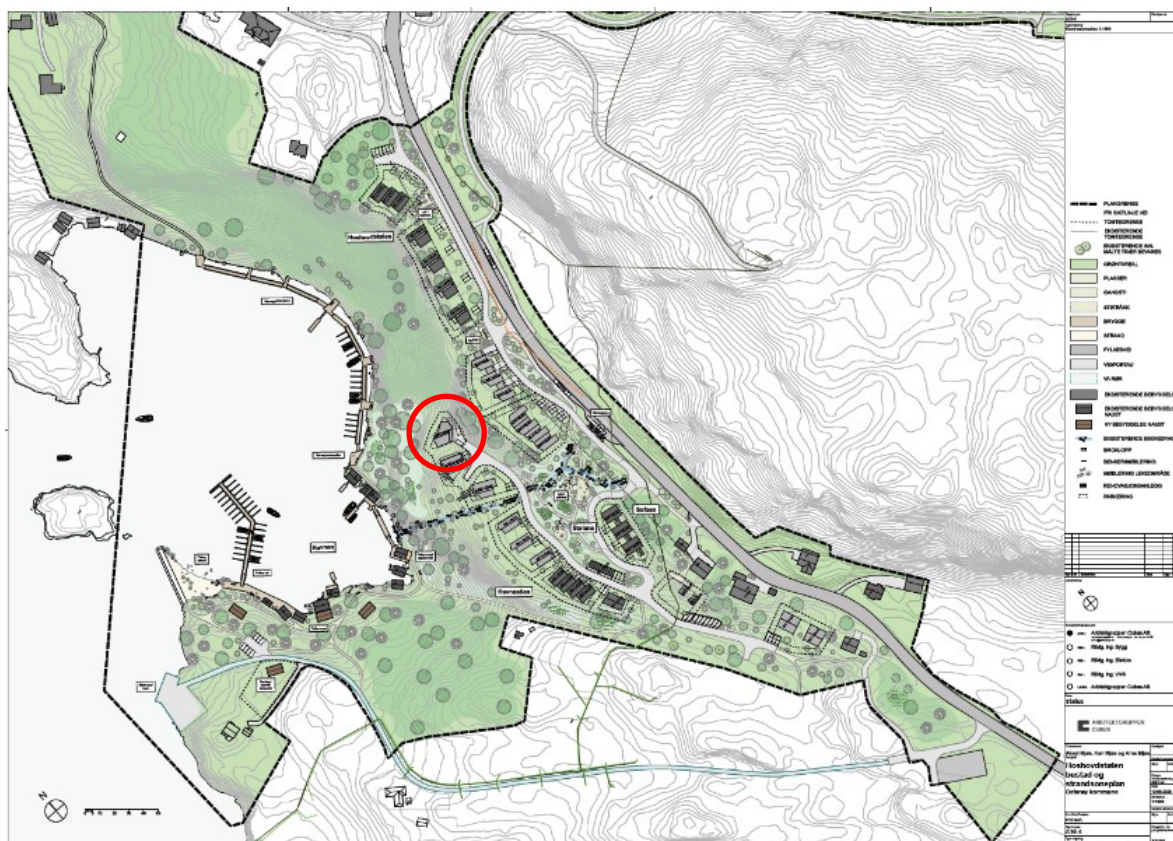
Figur 25. Utklipp fra illustrasjonsplan. Rød sirkel indikerer et område der det kan bli aktuelt å utføre sikringstiltak mot skred i forbindelse med oppføring av bolig.

I området markert med rød sirkel på Figur 25 må det vurderes om det er behov for å gjøre sikringstiltak for at sannsynligheten for skred på tomten skal være  $<1/1000$ . Aktuelle tiltak vil være rensk og eventuell boltesikring og montering av bergbånd, og omfanget vurderes å være av begrenset omfang. Det vurderes som fornuftig å gjennomføre eventuelle sikringstiltak i forbindelse med grunnarbeider.
