## **Oversending av inspeksjonsrapport og varsel om vedtak om retting - DØNNESFJORD VINDPARK AS**

Norges vassdrags- og energidirektorat (NVE) viser til inspeksjon av Dønnesfjord vindkraftverk og oversender rapporten fra inspeksjonen 16.08.2023 med miljøforhold vindkraftanlegg - byggefase.

# Inspeksjonsrapport

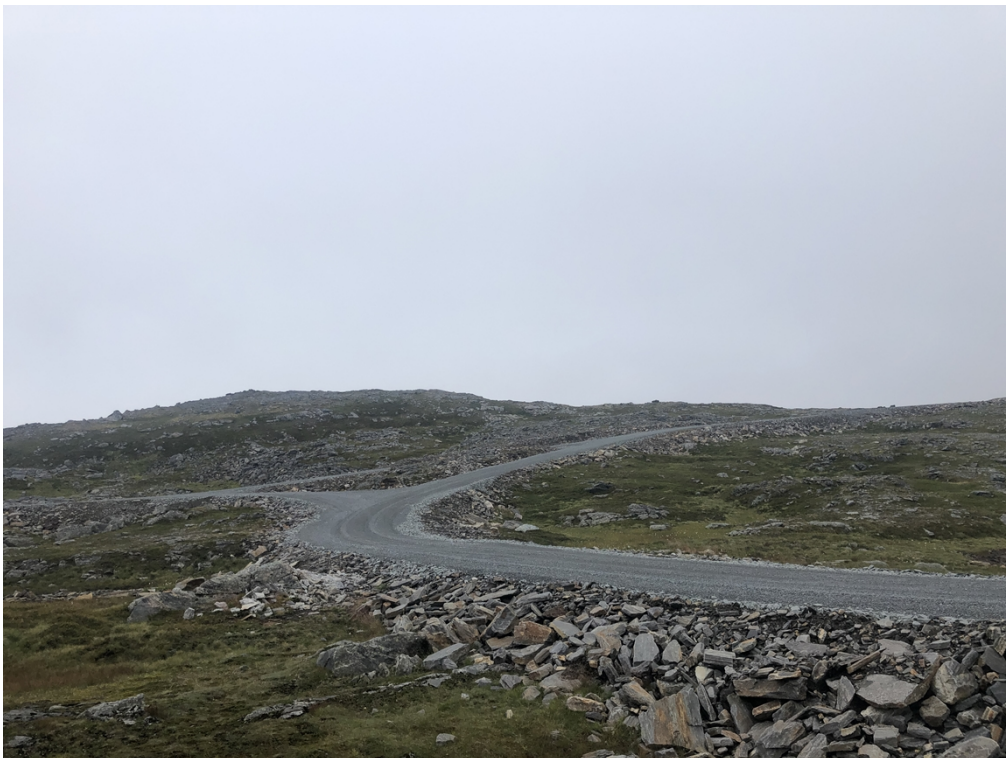
Bilde 1: Eksisterende terreng er stedvis preget av mye eksponert stein. Det er viktig at istandsettingen harmonerer med landskapet ellers i området. Foto: NVE.

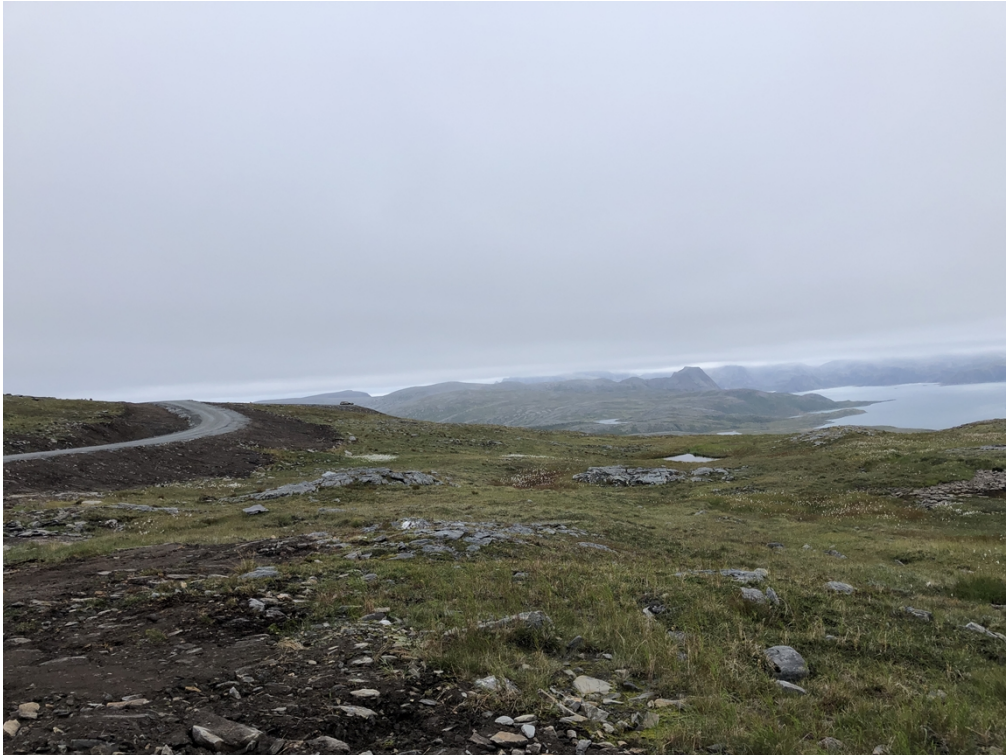
Bilde 2: Nord i planområdet er landskapet mer preget av sammenhengende toppdekke som gir et grønnere preg enn i områder med mer eksponert stein. Foto: NVE.

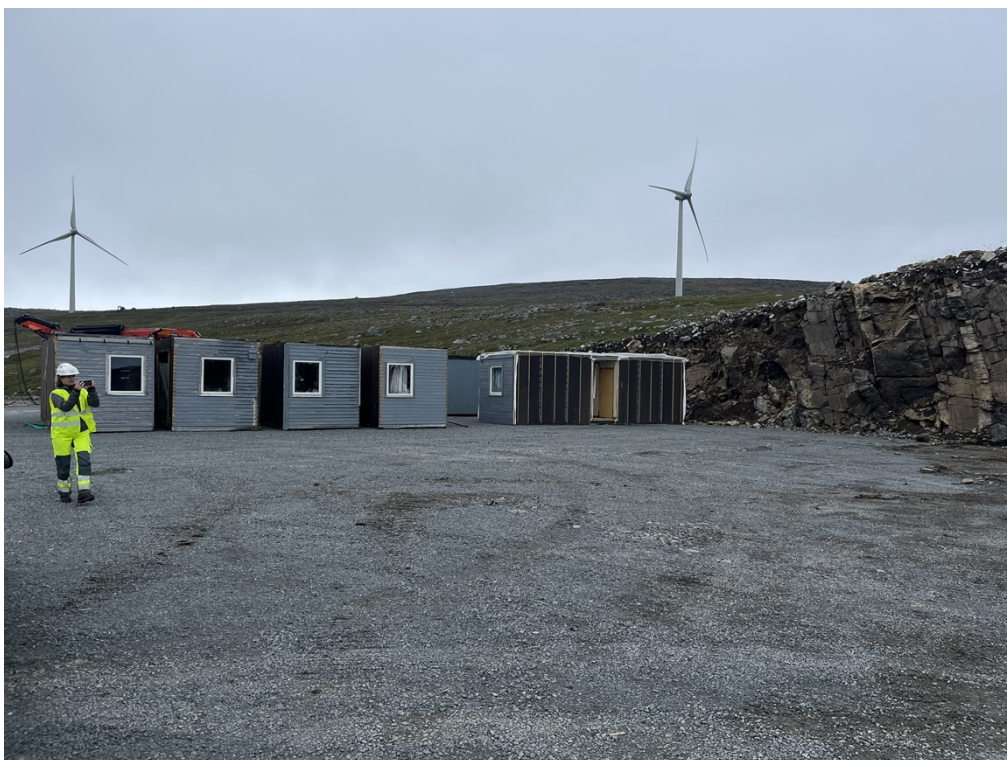
I istandsettingsplanen av juni 2023 var mulig framtidig behov for dette arealet omtalt. Konsesjonær har planer om å søke NVE om utvidelse av vindkraftverket, og ønsker derfor å avvente å istandsette dette arealet til etter eventuell utvidelse. De mener de vil ha behov for dette arealet for å sette opp flere turbiner. En søknad om utvidelse av Dønnesfjord vindkraftverk er ikke sendt NVE pr. dags dato. NVE omtalte dette forholdet i vårt vedtak av 7. juli 2023, og mener fortsatt at all arealbruk i vindkraftverket må ha hjemmel i gjeldende konsesjon og detaljplan. Lager-/riggplassen må tilbakeføres og istandsettes for at avviket kan lukkes.

Bilde 3: Noen brakker står igjen på lager-/riggplassen. Disse var i ferd med å fjernes. Bildet viser også deler av den høye skjæringen i bakkant av plassen. Foto: NVE.

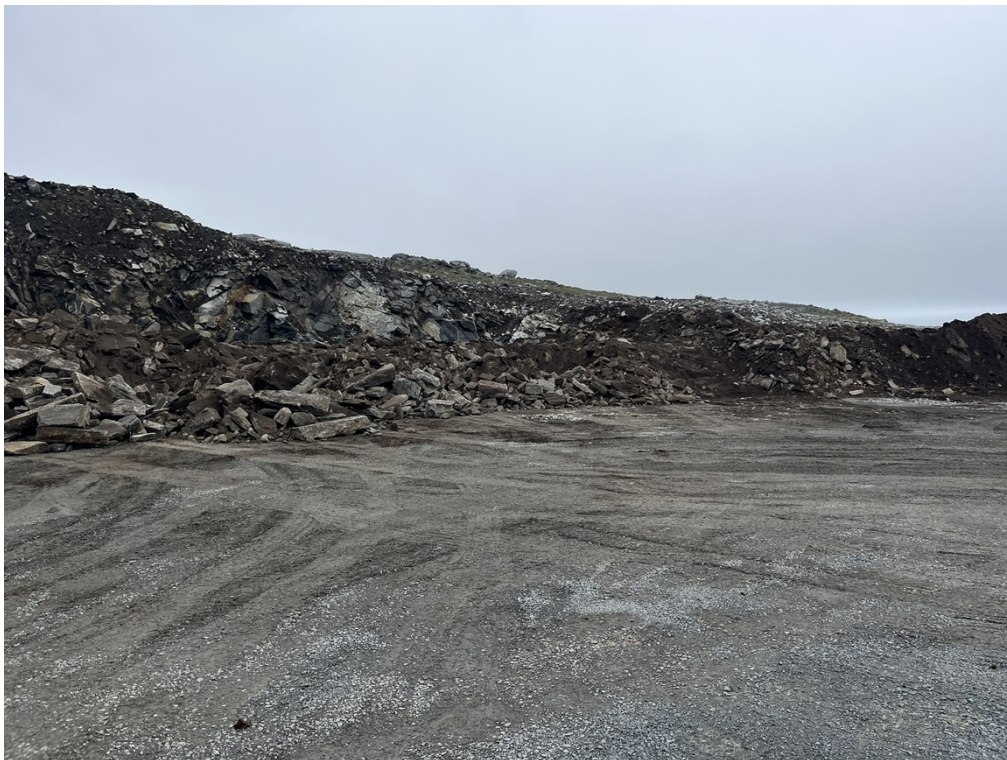
Bilde 4: Entreprenør er i gang med å legge overskuddsmasser fra anlegget ellers på lager-/riggplassen. Disse massene skal brukes til å istandsette plassen. Foto: NVE.

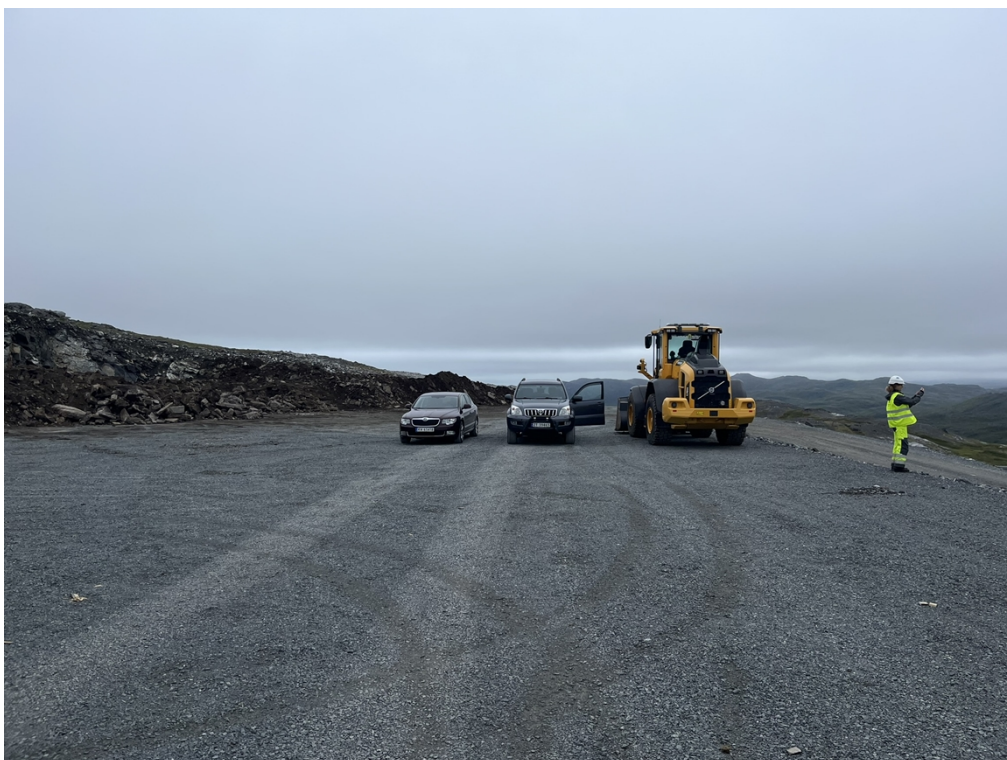
Bilde 5: Sørlike del av lager-/riggplassen med adkomstvegen helt til høyre i bildet. Adkomstvegen ligger lavere i terrenget enn plassen. Foto: NVE.

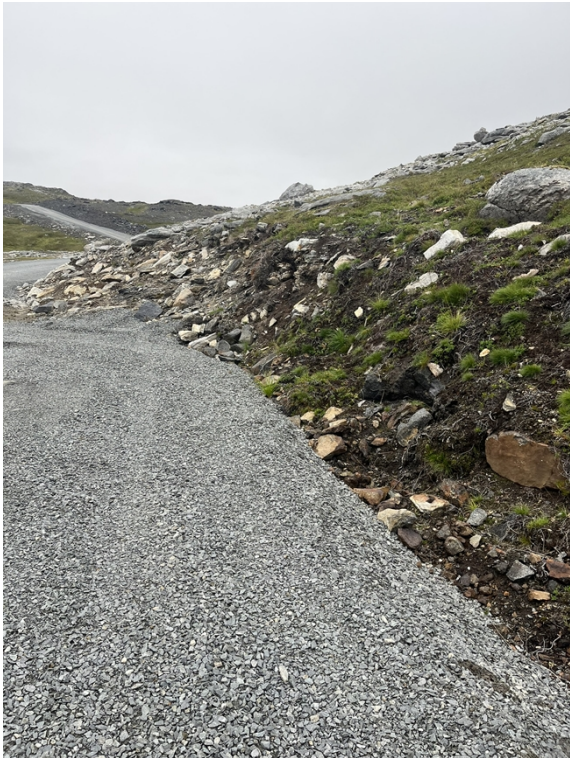
Møteplassen som er etablert langs adkomstveien, litt lenger ned enn lager-/riggplassen, ble også definert som et avvik i vår godkjenning av 7. juli 2023. Vi gjorde de samme vurderingene for dette arealet som for lager-/riggplassen, se over. Vi er kjent med at Hasvik kommune ønsker en parkeringsplass i området. Dette var også tema under inspeksjonen i 2021, se rapportens side 10 (NVE ref.: 201835544-57) vedlagt. Etter gjennomgang av de to områdene mener konsesjonær og rådgiver at møteplassen vil egne seg bedre til parkeringsplass enn lager-/riggarealet. Møteplassen er av mindre omfang, og ligger mer skjermet i terrenget. NVE orienterte om at vi ikke har myndighet til å regulere parkeringsplass, og at dette eventuelt må søkes til Hasvik kommune og reguleres etter plan- og bygningsloven. Hasvik kommune har ytret at de er positive til en slik søknad. Hvis arealet ikke reguleres etter plan- og bygningsloven må arealet tilbakeføres og istandsettes slik at avviket kan lukkes.

Bilde 6: Bildet viser nordlige del av møteplassen som er etablert utenfor godkjent avgrensning i detaljplanen. Foto: NVE.

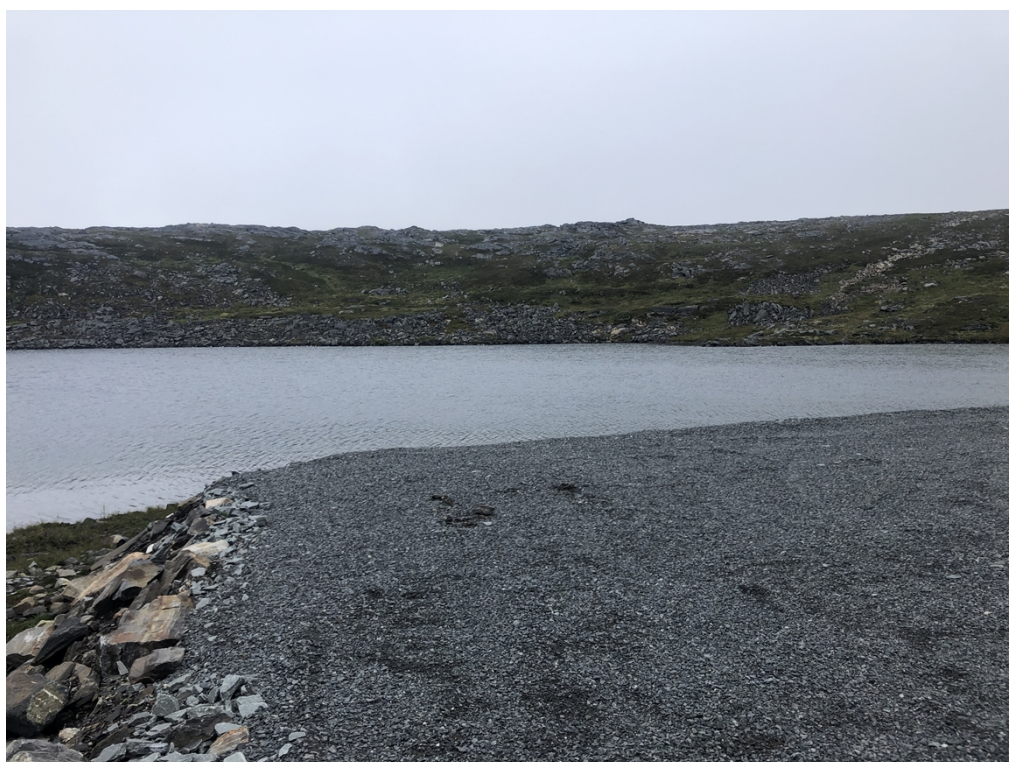
Som omtalt over ble det ved godkjenning av istandsettingsplanen 7. juli 2023 registrert et avvik hvor monteringsplassen for turbin 4 er lagt for nærmere vannet i vest. Dronefoto og utsnitt av detaljplanen er gjengitt i istandsettingsplanen kapittel 9.14, se vedlegg. Illustrasjonene viser tydelig at monteringsplassen er etablert for nært vannet. I vedtaket vårt av 7. juli 2023 skrev vi at dette arealet må tas inn til å stemme med arealavgrensningen i detaljplanen. Hvis konsesjonær ønsker å fjerne og istandsette mer areal kan de fritt gjøre det. NVE kan ikke lukke avviket før vi har mottatt dokumentasjon på at arbeidet er utført. Beskrivelsen av hvordan avviket er rettet skal inkludere utsnitt av godkjent detaljplan, foto av hva som ble bygget og foto av rettet situasjon slik at vi kan få et godt bilde av hvordan avviket er rettet.

Bilde 7: Bildet viser monteringsplassen for turbin 4 med vannet i bakkant. Foto: NVE.

<b>Avvik 3</b>	
Krav	<b>Dønnesfjord Vindpark AS, Hasvik kommune, Finnmark - godkjenning av revidert detaljplan og miljø-, transport- og anleggsplan for Dønnesfjord vindkraftverk</b> <i>Monteringsplass for turbin 4 er etablert nærmere vannforekomsten enn hva som er godkjent i detaljplanen.</i>
Avviket	Monteringsplass for turbin 4 er etablert nærmere vannforekomsten enn hva som er godkjent i detaljplanen.
Dokumentasjon	Istandsettingsplan av 14. juni 2023, kapittel 9.14.
Hvordan rette	Arealet må tilbakeføres til å stemme med avgrensingen slik den ble godkjent i vedtak av miljø-, transport- og anleggsplanen.
Frist for retting	30.01.2025

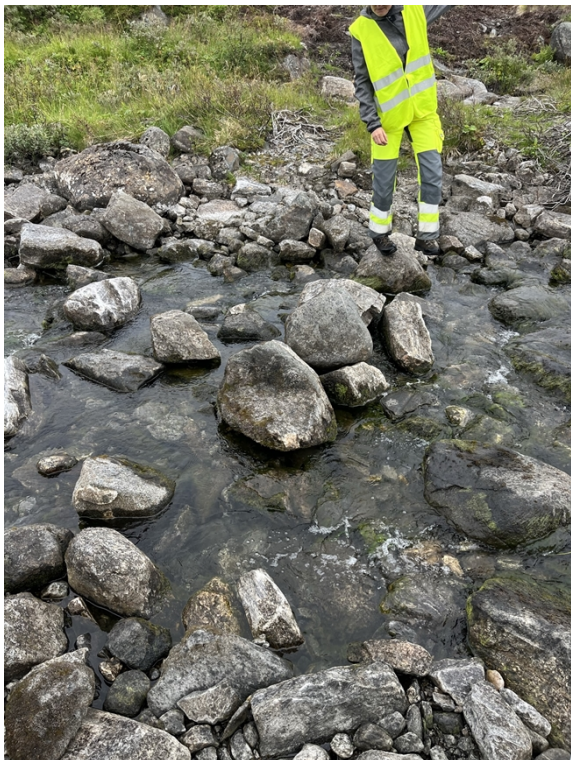
Bilde 8: Punktet i elva hvor utførende har krysset elva for å gjennomføre anleggsarbeider på motsatt side. Istandsettingen av steinene i elva anses som tilfredsstillende. Foto: NVE.

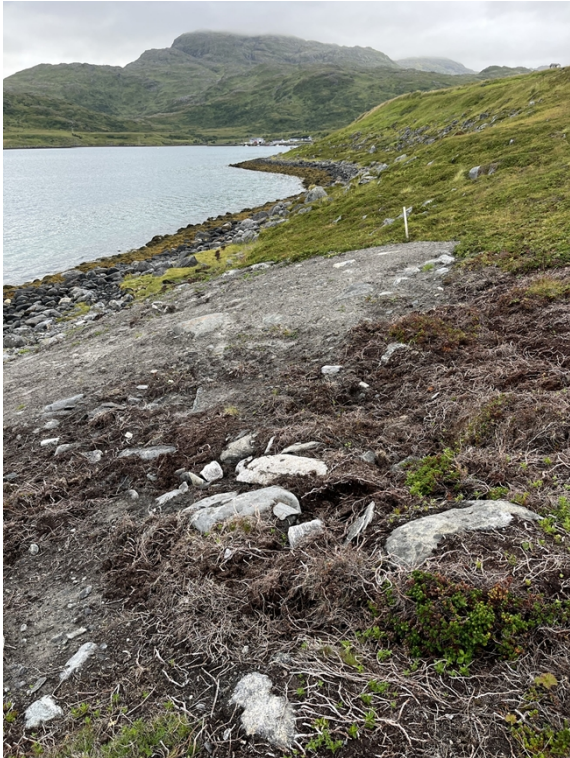
Sør for elva var istandsettingen ved ankerfestene noe mangelfull. Her var det lagt for lite vekstmasser tilbake over berørt terreng. Dette må utbedres. Vi så at det lå noen masser i nærheten som antakelig kan benyttes. Videre var det en wire/tau/jording i bakken som var røket. Det antas at maskinene som er brukt til anlegget har forårsaket dette. Konesjonær skal ta kontakt med grunneier for å avklare om dette er noe som skal rettes opp i, eller om dette kan fjernes. Det stod flere små trestolper i terrenget. Dette antas å markere ytre grense for hvor entreprenør kunne arbeide. Disse må fjernes.

Bilde 9: Område ved ankerpunkt (under baken) hvor det er behov for å tilføre vekstmasser. Trestolpen som er midt i bildet må fjernes. Foto: NVE.

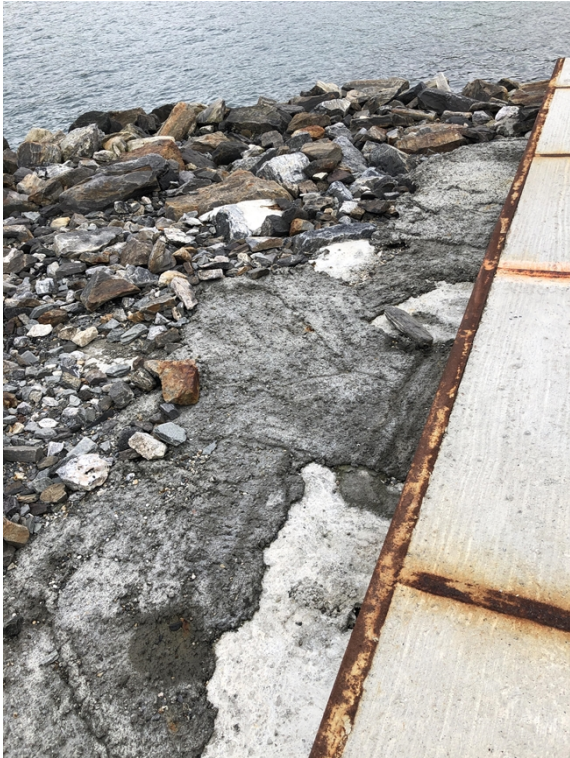
Ytterst på moloen/kaia er det støpt en betongsåle som skal være der permanent. Vi observerte at det flere steder var betongsøl i nærheten av denne sålen. Konesjonær må fjerne betongen og istandsette med stein i riktig størrelse slik at dette får et godt sluttresultat.

Bilde 10: Betongsøl langs betongsålen ytters på kaia. Dette må fjernes, og mer stein må tilføres for å få et godt sluttresultat. Foto: NVE.

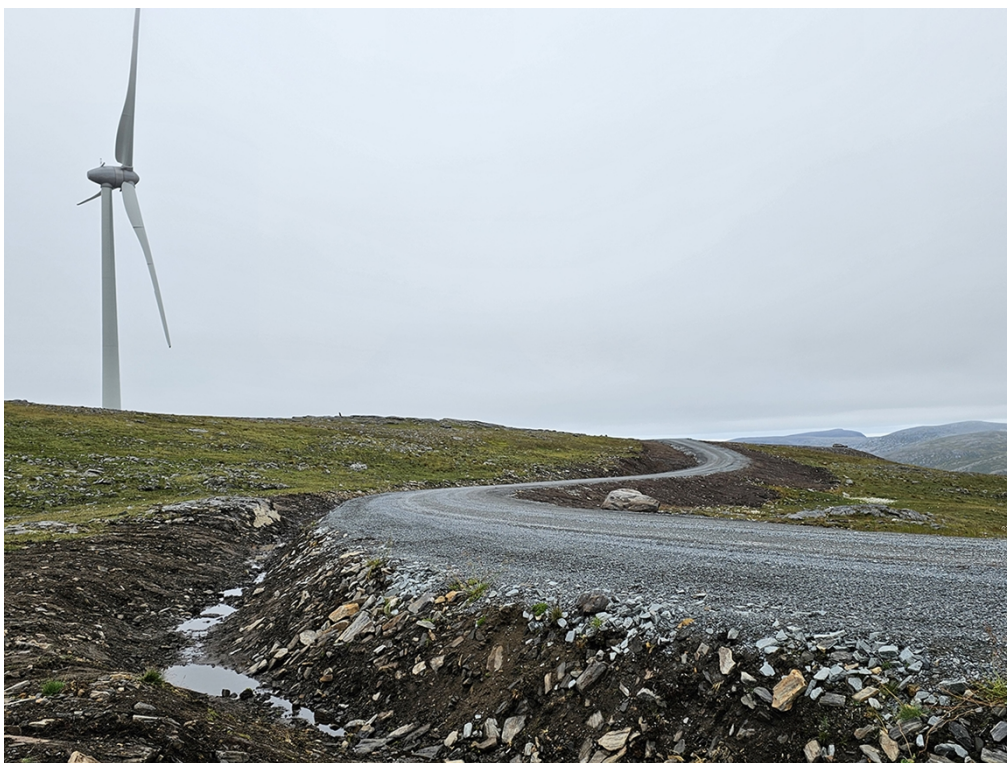
NVE påpeker at det er viktig at det under istandsettingsarbeidene er fokus på at adkomstvegen og internvegene ikke skal være mer enn fem meter brede, og at vegene skal klart defineres mot omkringliggende terreng. Videre skal for eksempel større steiner i foten av fyllinger flyttes/fjernes slik at overgangen fra inngrep til uberørt terreng blir så naturlig som mulig. Inn mot skjæringer kan det gi et godt sluttresultat å la steiner ligge igjen, men dette beror på hvordan landskapet ser ut ellers. Se også kommentar om istandsetting over.

Bilde 11: NVE påpeker at det er viktig at veiene blir klart avgrenset mot omkringliggende terreng for å få et ryddig uttrykk. Foto: Multiconsult.

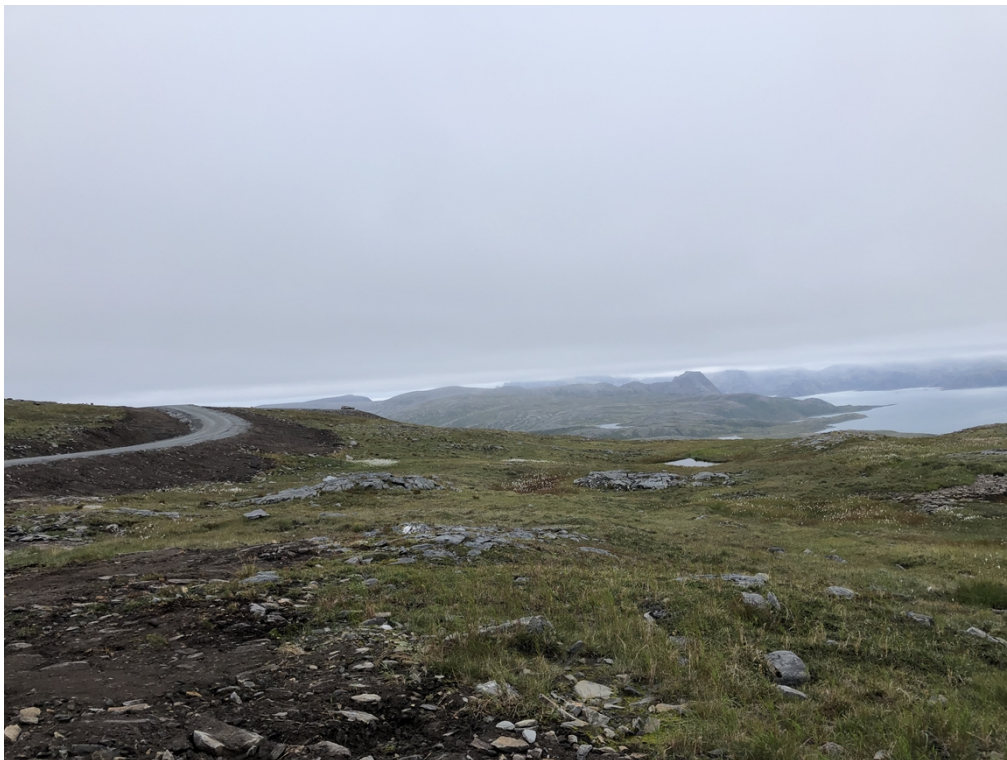
Vi registrerte at det var lagt ut to store natursteinene på enden av vendehammeren. Ifølge konsesjonær var dette gjort etter kommunens ønske om en sitteplass for de som ferdes i området. NVE mener disse steinene er veldig synlige og bidrar til at vendehammeren står fram i landskapsbildet. Vi mener steinene skal fjernes for å gi et mer helhetlig og dempet inntrykk i området.

Bilde 12: Steinene som er lagt på enden av vendehammeren (midt i bildet) synes godt selv på lang avstand. NVE mener disse skal fjernes. Foto: NVE.

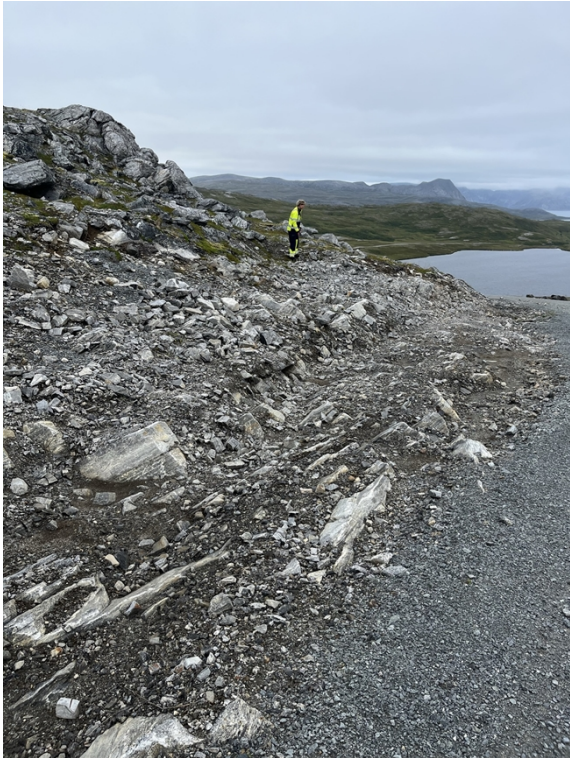
Langs vegen fra moloen og opp til transformatorstasjonsområdet så vi at det på et punkt antakeligvis har vært aktivitet ved at noen masser er flyttet på i en innersving. Vi antar at dette er gjort for å kunne komme fram med lange laster. Dette området må ryddes opp i ved å flytte på massene slik at dette ser mer naturlig ut.

Bilde 13: Området langs vegen opp fra moloen hvor masser er flyttet på, men ikke istandsatt enda. Foto: NVE.

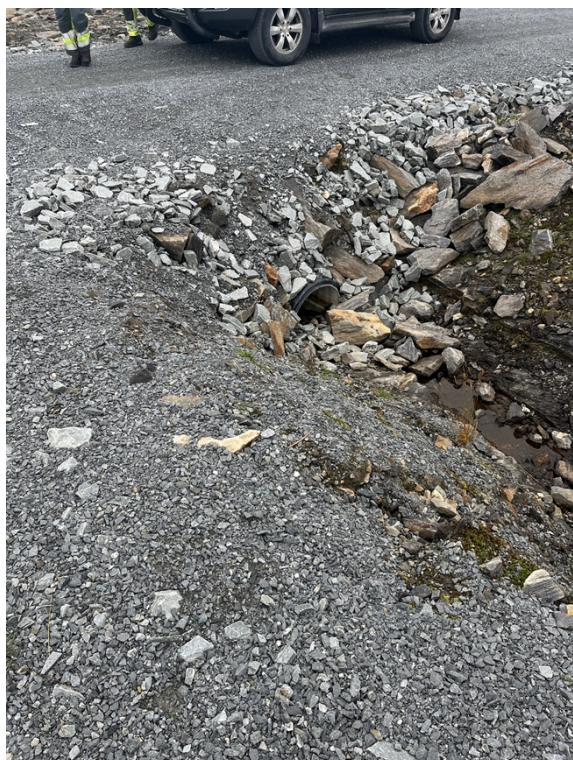
I inspeksjonsrapporten fra 2021 (side 8) kommenterte vi at det var flere av stikkrennene som ikke fungerte etter hensikten. Under inspeksjonen 16. august 2023 så vi at flere av stikkrennene var utbedret. NVE hadde ikke anledning til å inspisere alle stikkrennene. Vi registrerte at det ved noen av stikkrennene var lagt en del stein i både innløp og utløp, og at massene over rennen var i ferd med å vaskes bort. NVE mener konsesjonær skal lage en forbygning med stein rundt rørene før masser legges på. Dette vil hindre erosjon, og gi et mer varig resultat. Konsesjonær må også sørge for at stein i innløp og utløp fjernes, og at stikkrenne fungerer etter hensikten. Stikkrennene skal ikke skråskjæres.

Bilde 14: Bildet viser stein i utløp av en stikkrenne. Dette må utbedres. Foto: NVE.

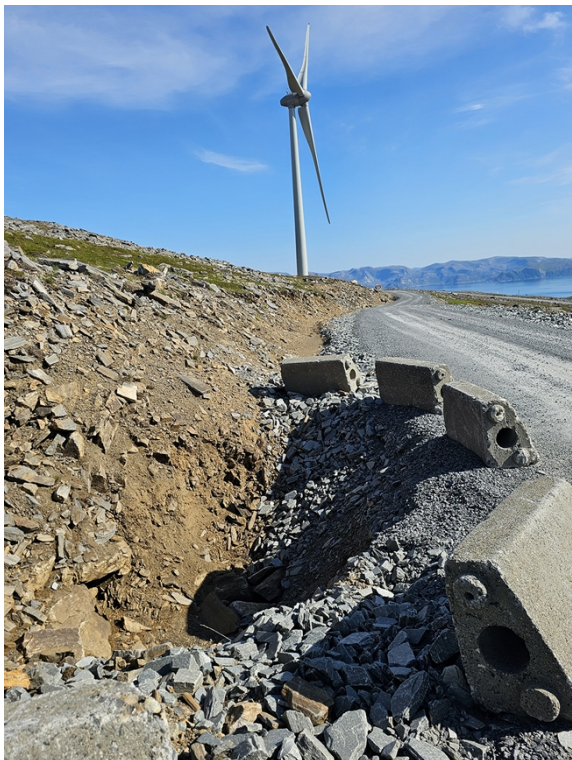
På inspeksjonsdagen så vi at det ved flere av stikkrennene var satt betongklosser langs vegen. Konesjonær orienterte at dette var for at det ikke skulle kjøres for nærme kanten slik at massene over rennene ble belastet og med fare for å rase ut. NVE mener at om konsesjonær gjennomfører tiltakene beskrevet over med forbygning vil ikke bærelaget over rennene bli så svake som de tilsynelatende er nå. Betongklossene gir et rotete inntrykk, og bidrar ikke til at anlegget ser ferdig ut. Hvis konsesjonær fortsatt vurderer at det er behov for å sikre stikkrennene etter at tiltakene med forbygning er gjennomført, kan det brukes naturstein/stabbestein i stedet for betongklosser.

Bilde 15: Eksempel på betongklosser som er plassert langs veien og over stikkrennene.  
Foto: Multiconsult.

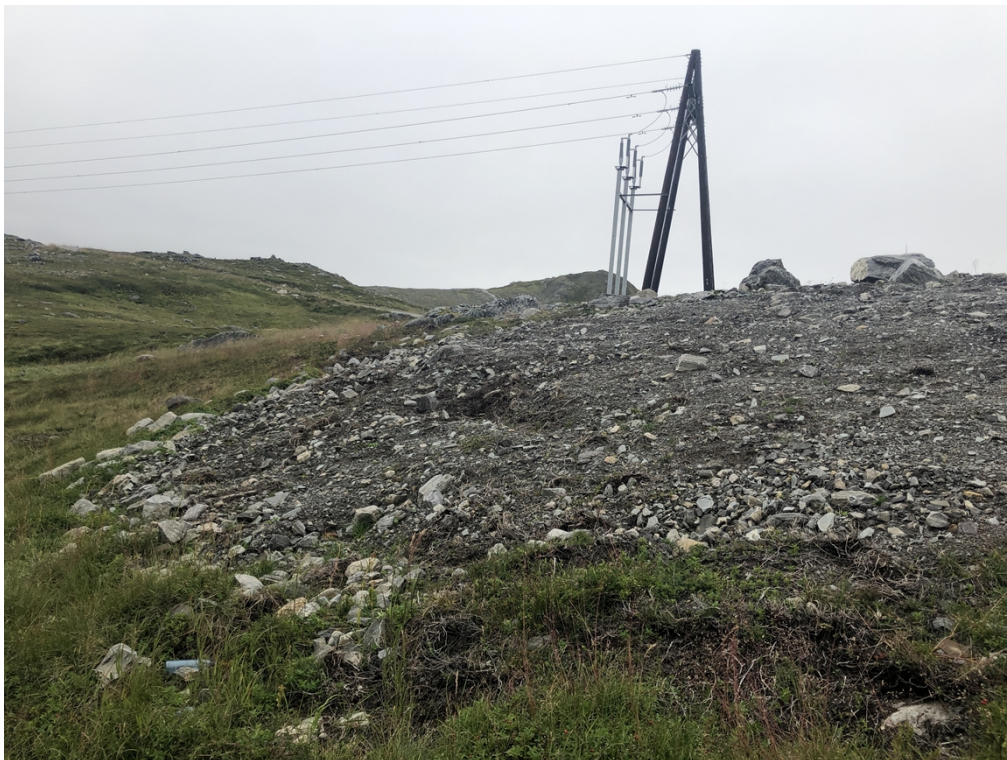
Det er mye gjenstående istandsettingsarbeider rundt transformatorstasjonen og på nedsiden av veien. Under inspeksjonen i september 2021 kommenterte vi blant annet at det var en del masser som lå ute i terrenget på nedsiden av veien, og at det på oversiden var masser som var lagret som kan tas i bruk til istandsettingen, se blant annet rapportens side 5-7. NVE mener dette fortsatt må ryddes oppi, og så på inspeksjonsdagen at det er behov for å rydde og tilpasse området rundt stasjonen bedre til terrenget omkring. Dønnesfjord vindpark skal i sluttrapporten dokumentere med kart, bilder og tekst hvordan disse istandsettingsarbeidene er gjennomført.

Bilde 16: Arealet på nedsiden av veien er ikke tilfredsstillende istandsatt. Dette området ble også påpekt under inspeksjonen i 2021. Foto: NVE.

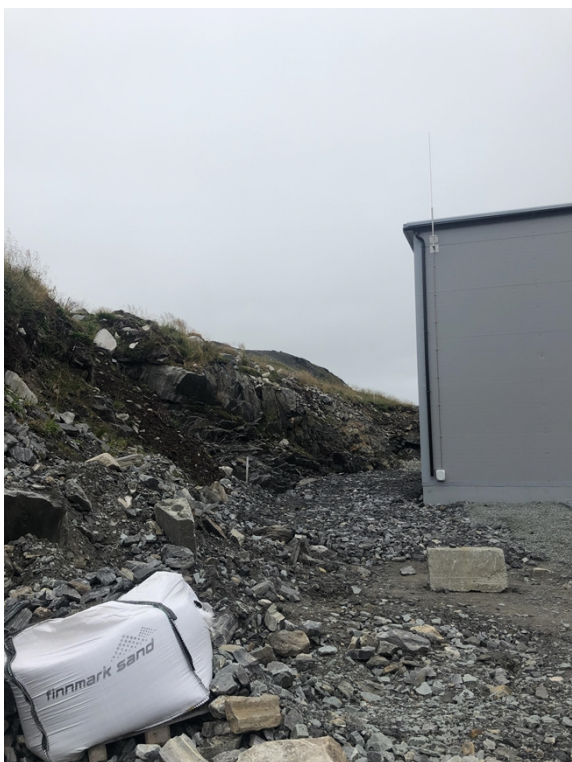
Bilde 17: Det er en god del istandsettingsarbeider igjen ved stasjonen. Her fra baksiden av transformatorbygget. Foto: NVE.
