### **Kvikkleiresone 1582 Dalan: Befaring av erosjonsforhold 14.7.2020**

Befart 14.7.2020, Vebjørn Opdahl og Priska Hiller. Oppholdsvær.

Status før befaring: erosjonsscore 0, lav faregrad, alvorlig konsekvens, risikoklasse 3

Status etter befaring: erosjonsscore 1, middels faregrad, alvorlig konsekvens, risikoklasse 3

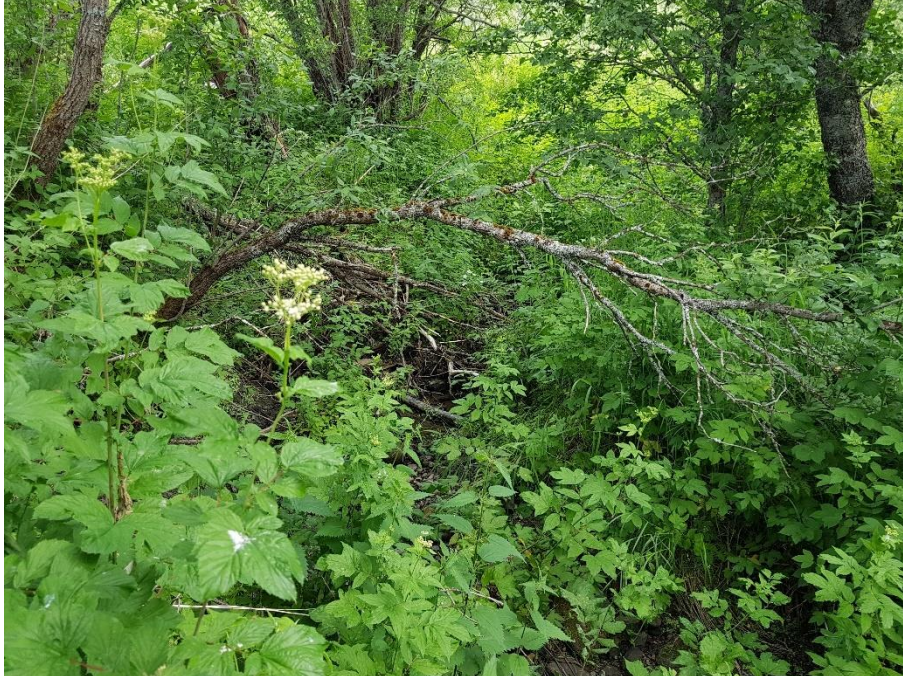
*Figur 1: litt erosjon i selve bekken. Substrat av sand og grus og få steder med middels fast leire.*

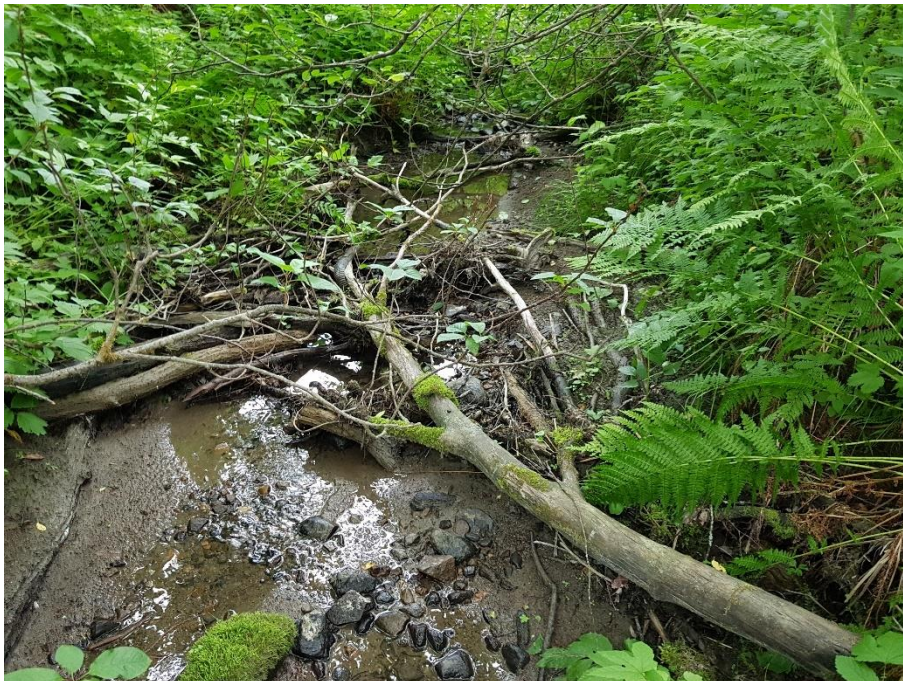
*Figur 2: Substrat i bekken med sand og grus*

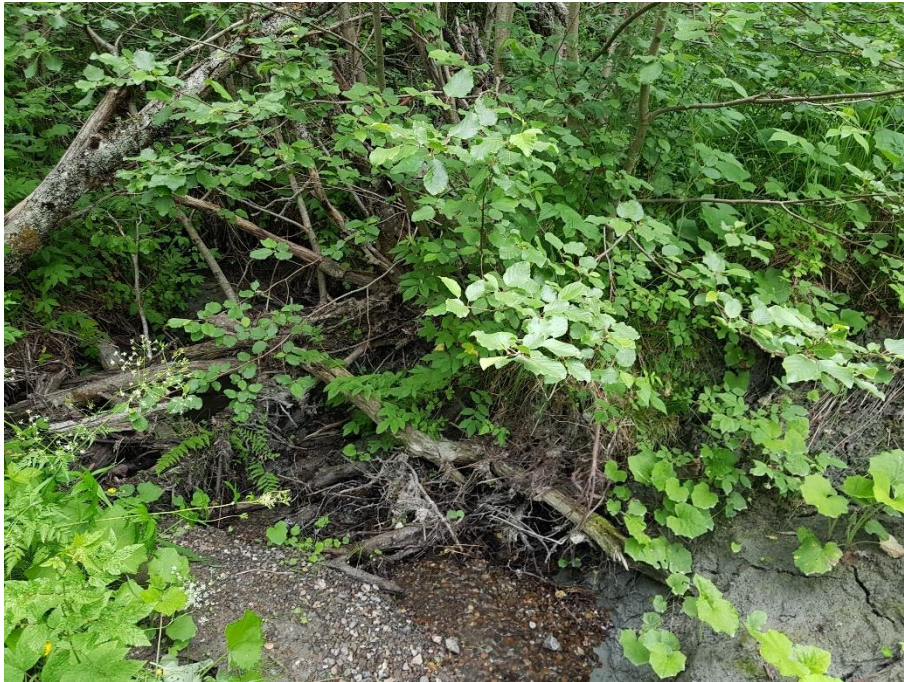
*Figur 3: Bekken, stedvis med middelsfast leire.*

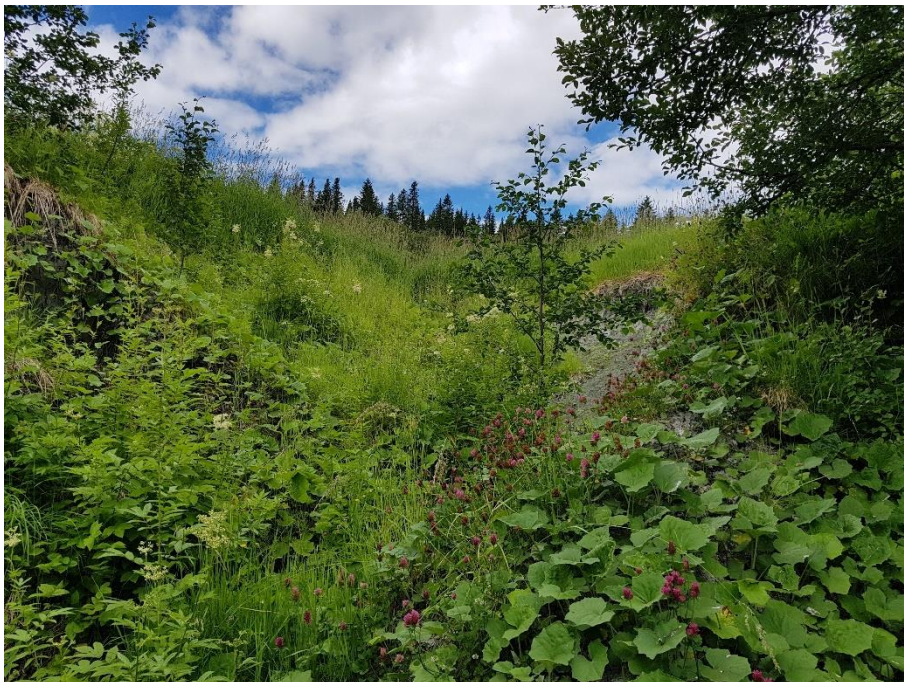
*Figur 4: Sideravinen i bekkekne.*

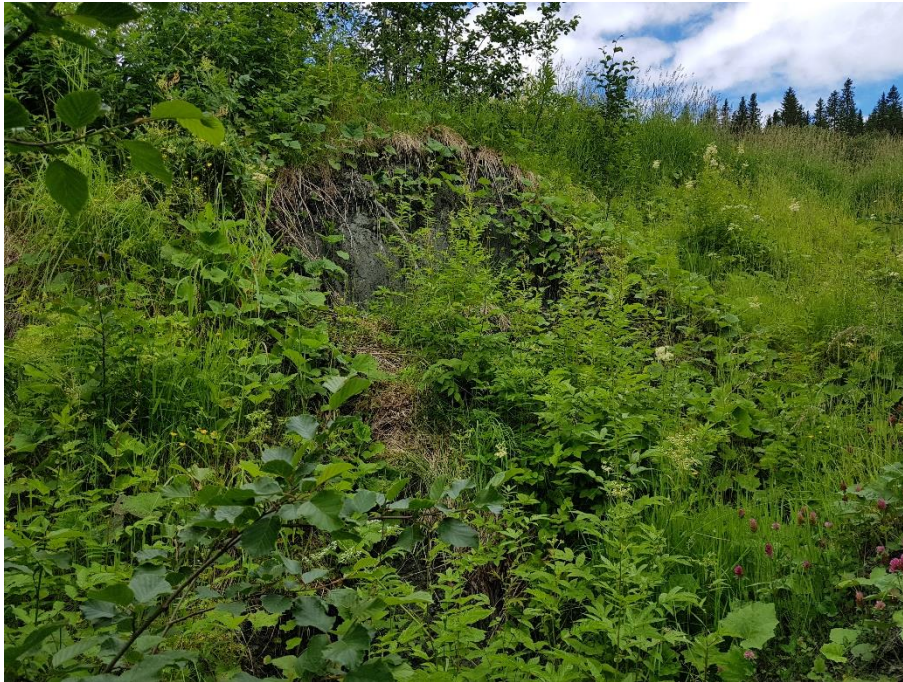
*Figur 5: Mindre overflateglidning i side ved ravinen.*

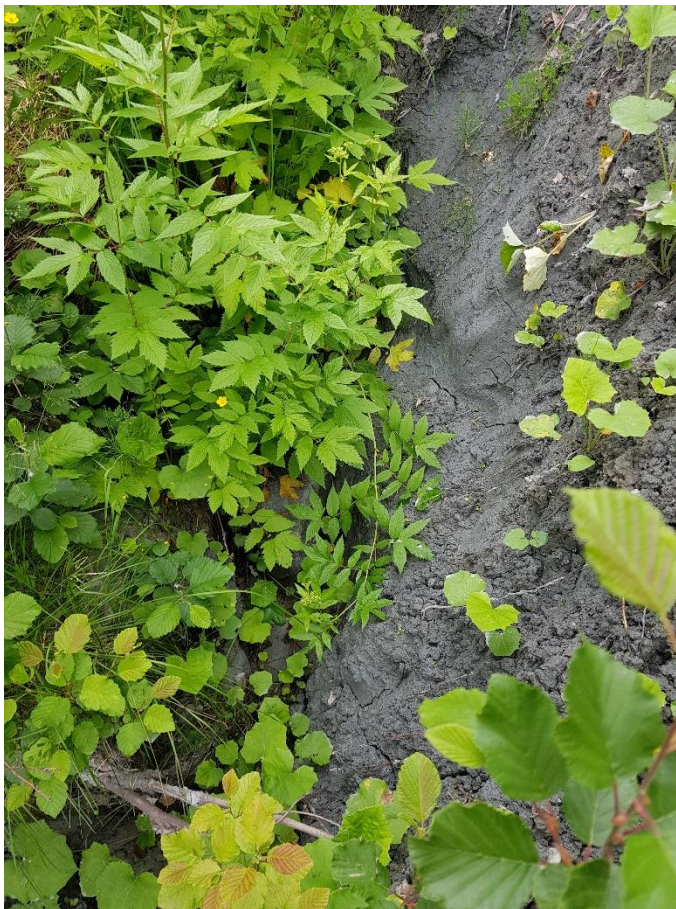
*Figur 6: Bløt leire i seideravinen. Erosjon i leire.*

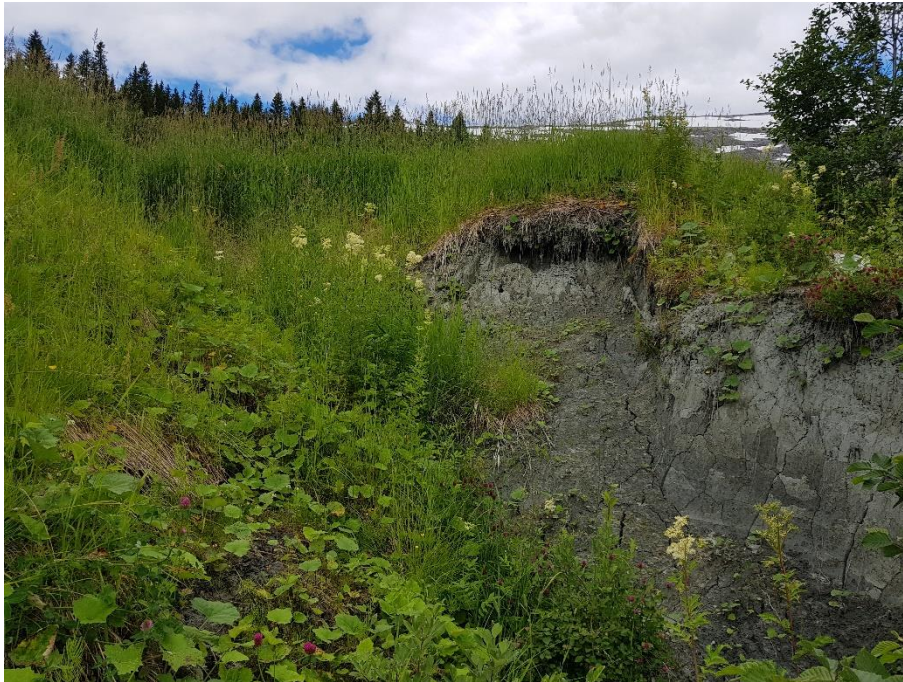
*Figur 7: Øverste delen av sideravinen.*

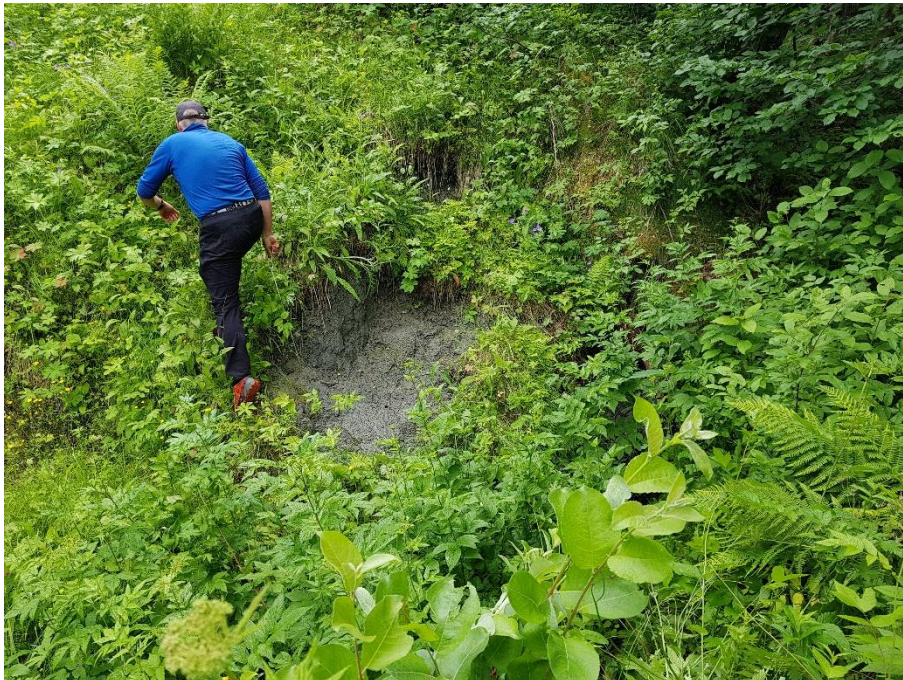
*Figur 8: Lit lokal erosjon på strekket mellom bekkene og utløpet.*

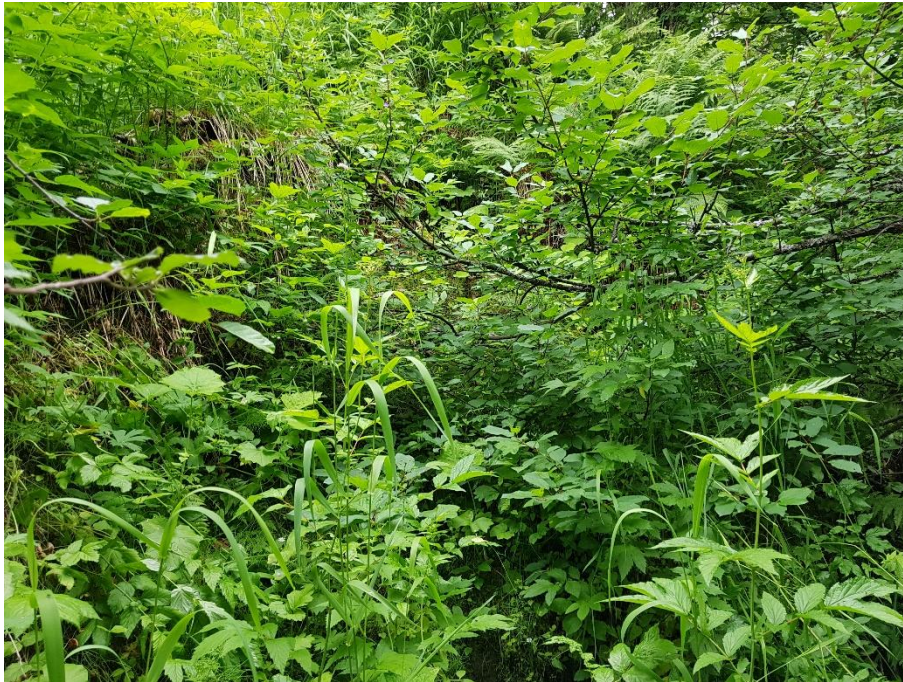
*Figur 9: Ett av flere steder med mindre glidninger i sida.*

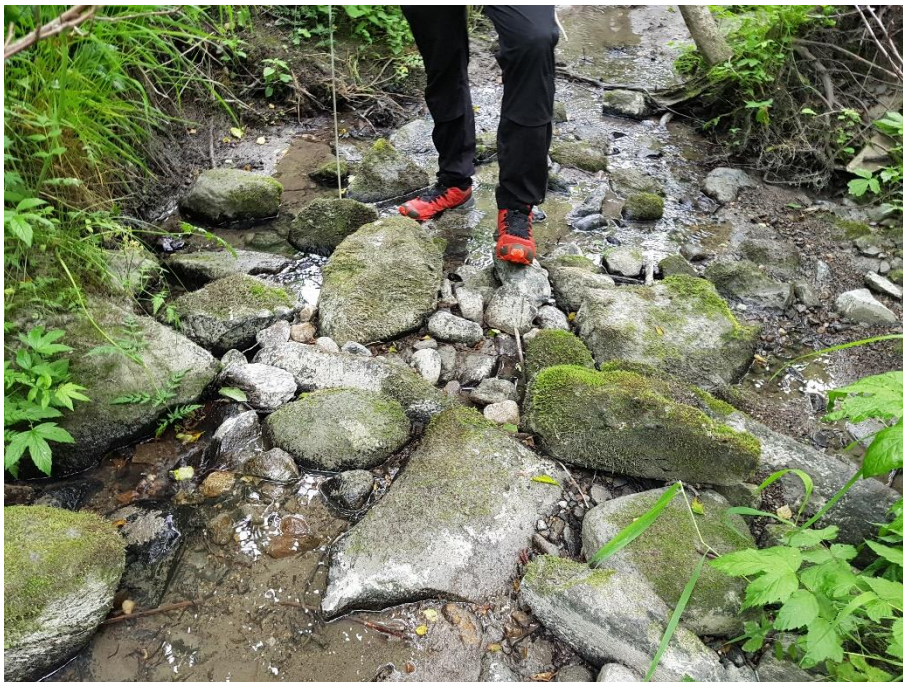
*Figur 10: Substrat i elva ved utløpet i Drevja.*

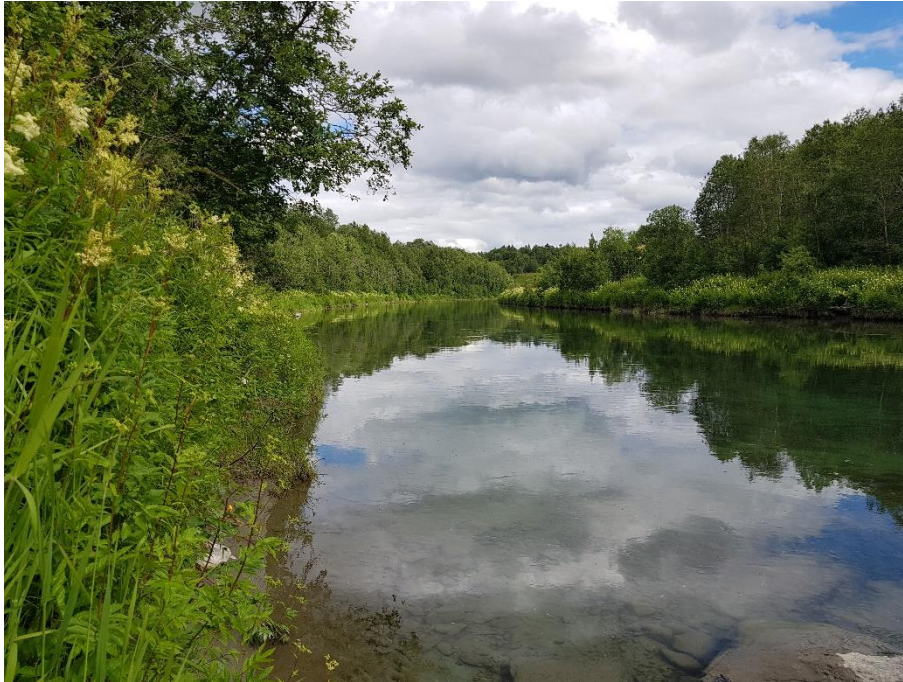
*Figur 11: Drevja sett mot strømningsretningen fra utløpet av Snellbekken. Ikke noe erosjonssår synlig.*

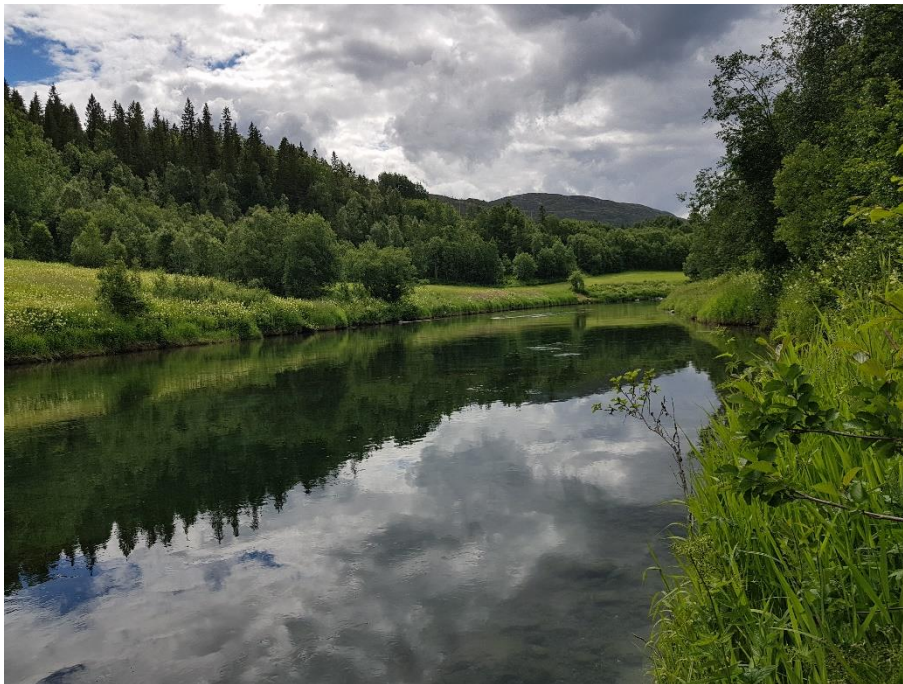
*Figur 12: Drevja sett medstrøms.*

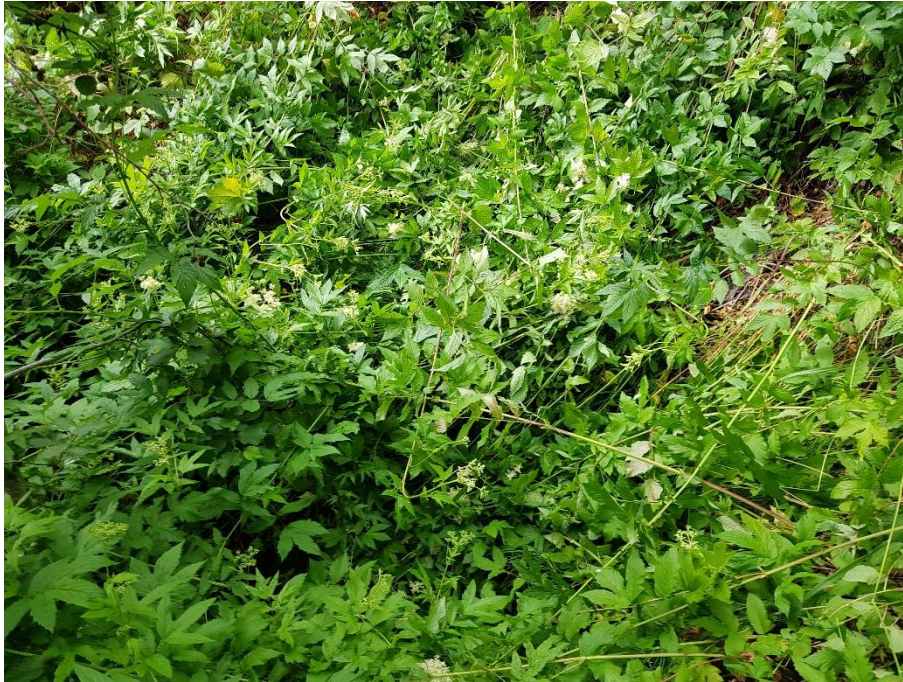
*Figur 13: Ikke mulig å vurdere erosjon pga. veldig tett vegetasjon. I hvert fall ikke noe store utglidninger som er synlig.*

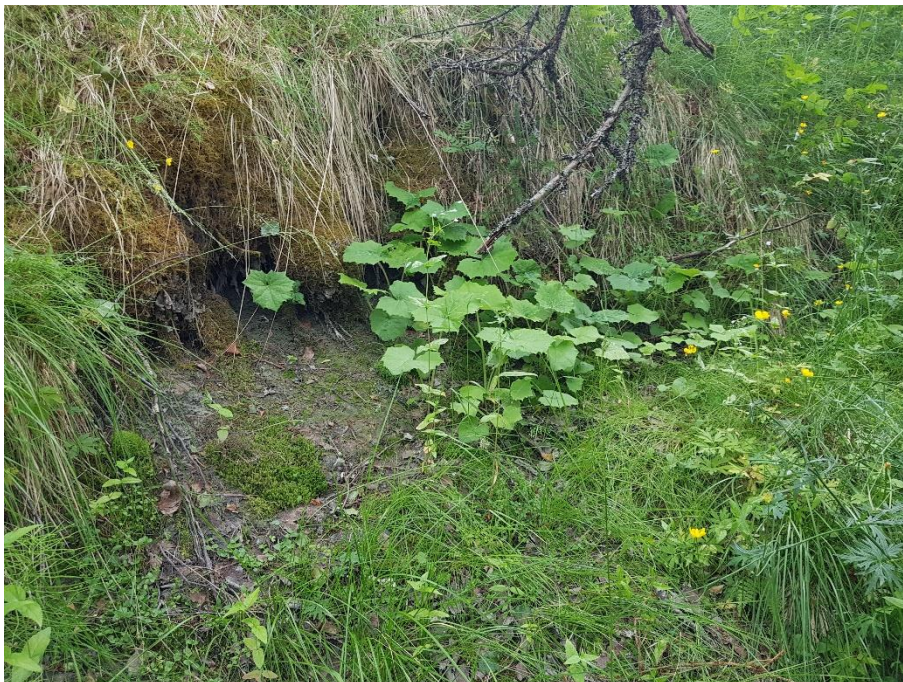
*Figur 14: Overflateglidning øverst.*

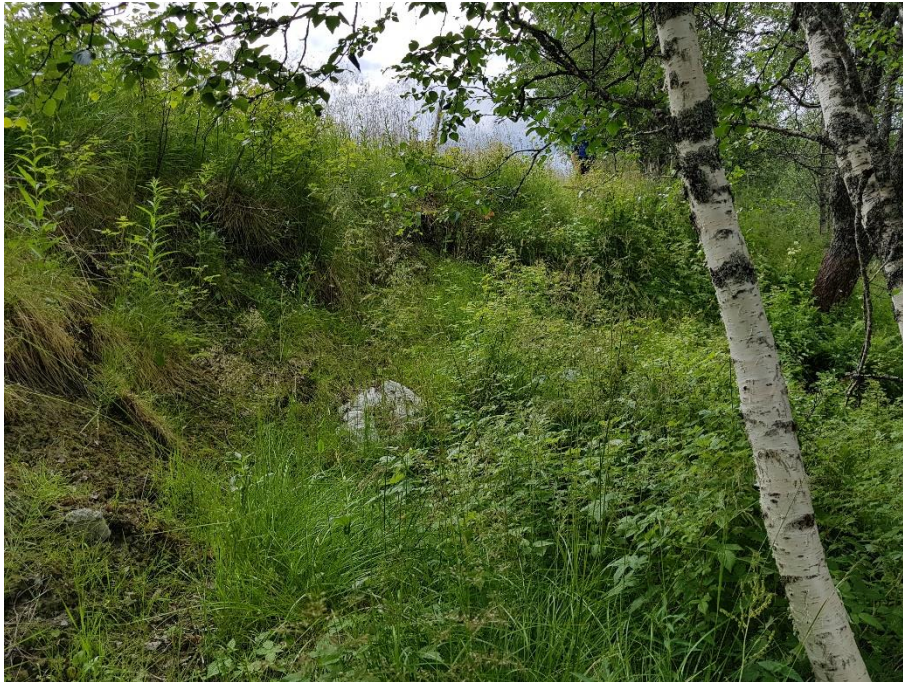
*Figur 15: Sig i bakken, ca. 1 m kant øverst. Har ikke rast ut.*

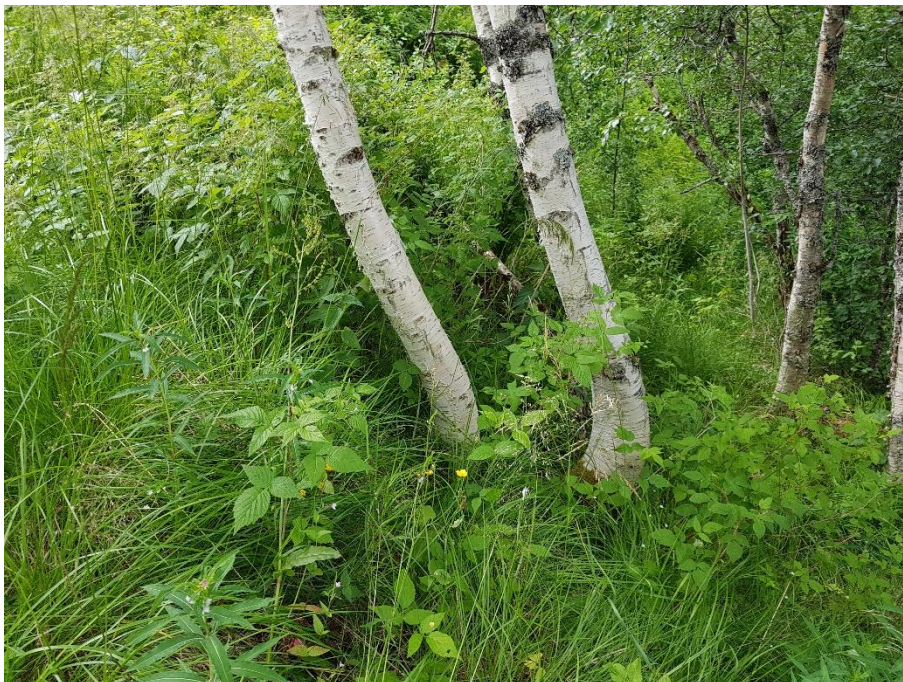
*Figur 16: Trær som står på skrå pga. sig.*

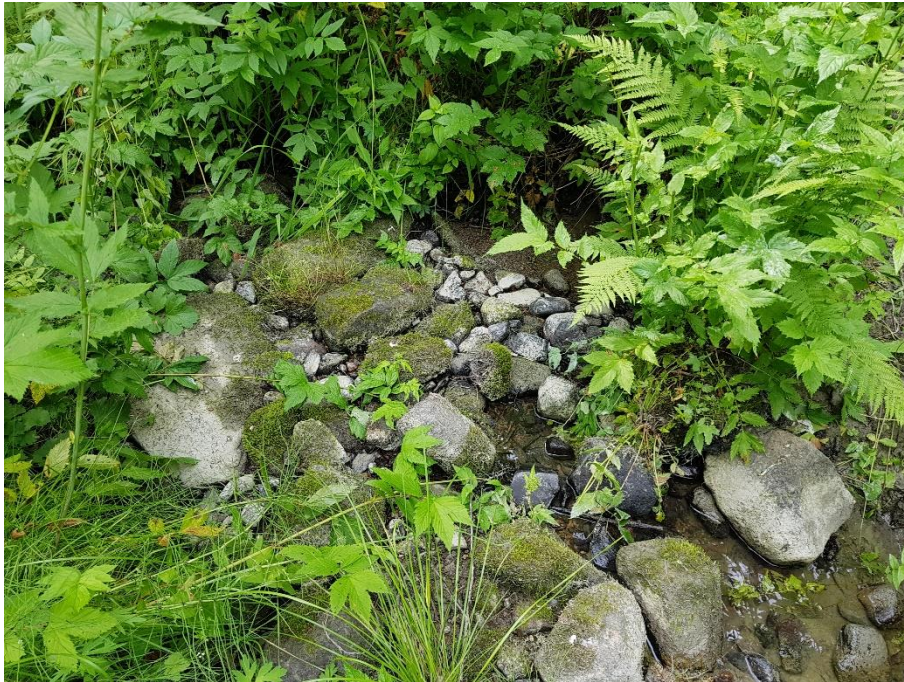
*Figur 17: Substrat i bekken med stein og grus.*

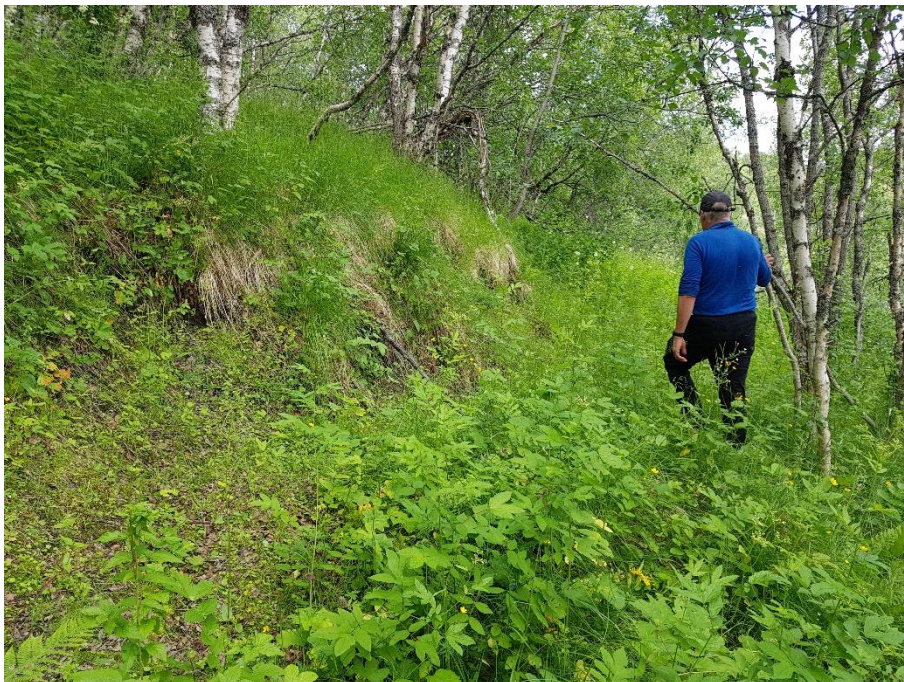
*Figur 18: Små sår i sida.*

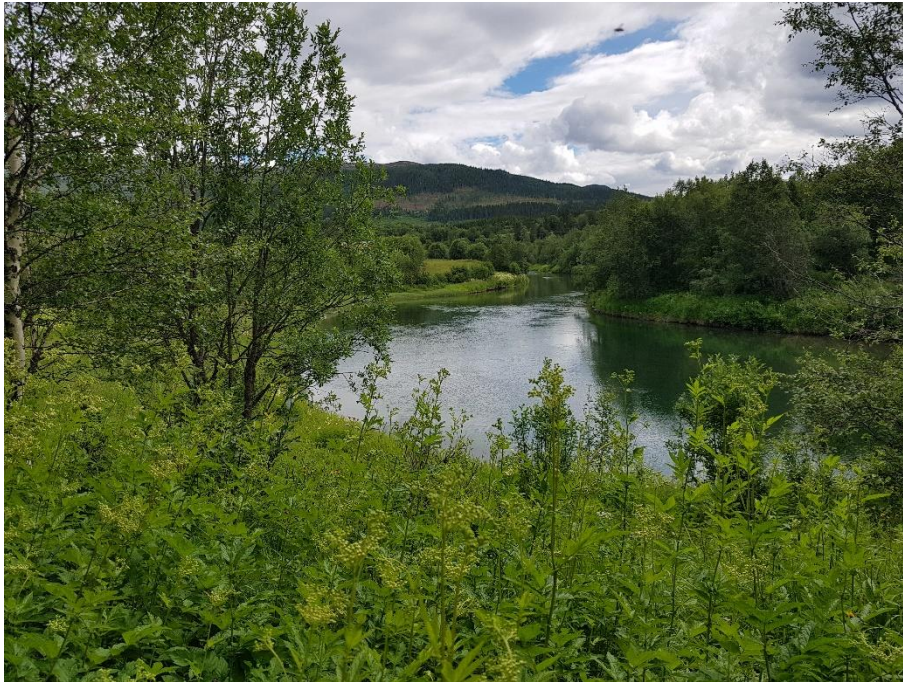
*Figur 19: Drevja sett litt ovenfra i nærheten fra utløpet til Ingeborgbekken.*

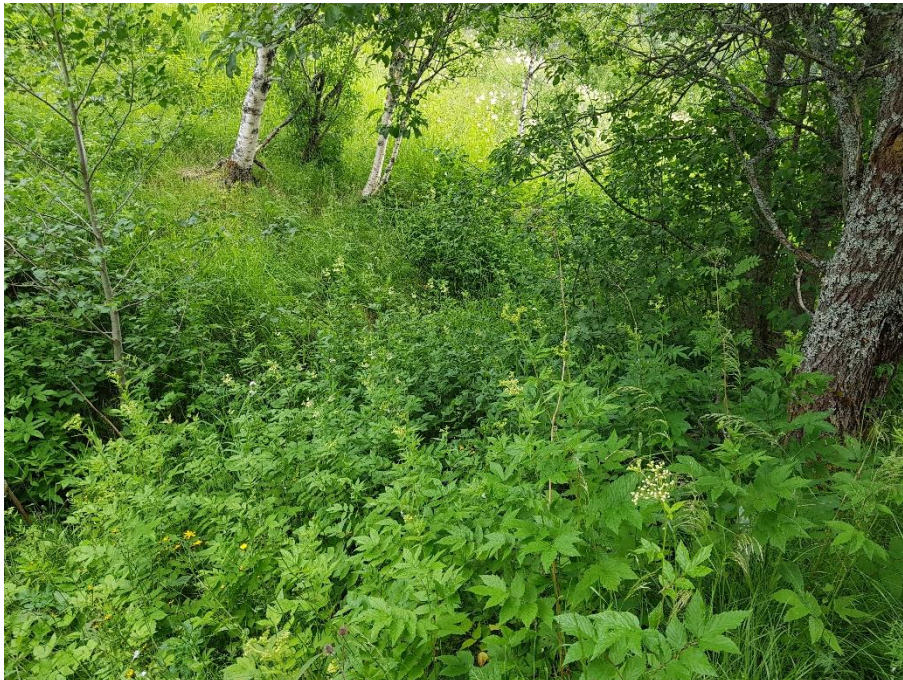
*Figur 20: Gammelt sig langs Drevja.*

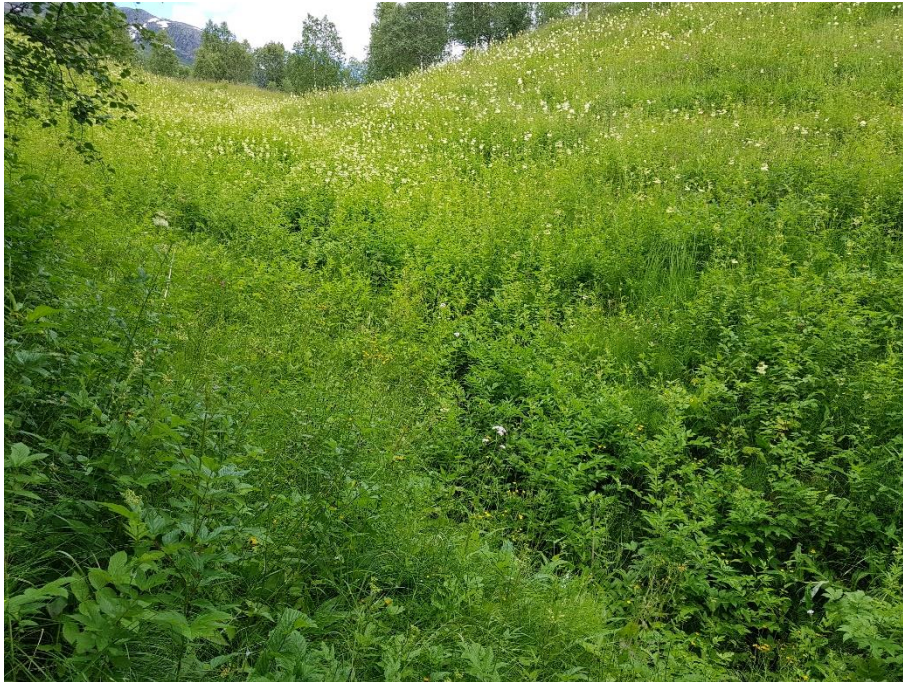
*Figur 21: Ser ok ut. Bekkebunn er ca. 0,5 lavere enn terrenget.*

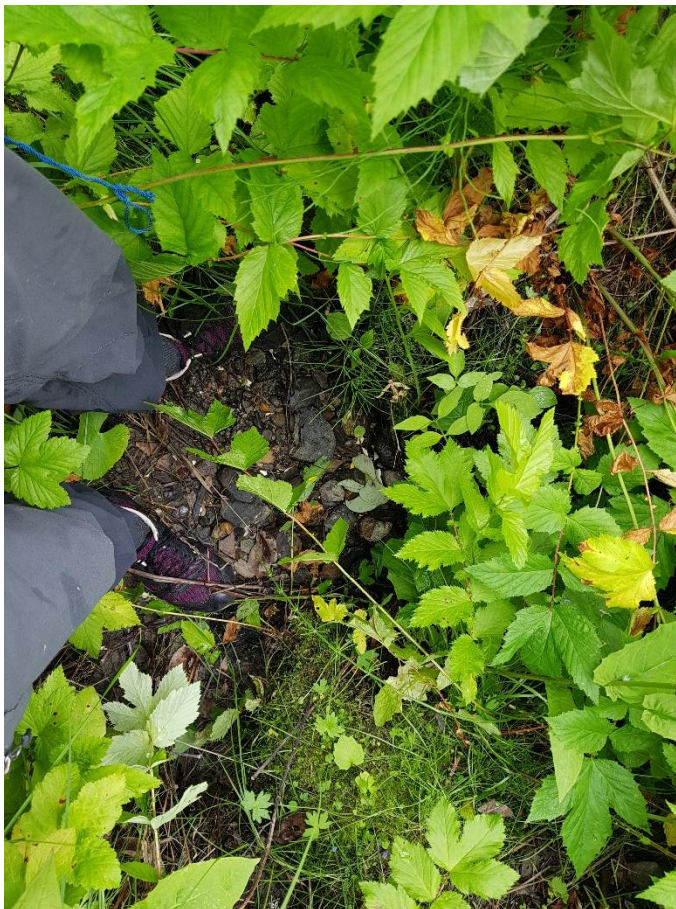
*Figur 22: Substrat i bekken.*
