Synfaring Tofte 1 og 2, Halsnøy, 9.10.2023

10. oktober 2023 var NVE på synfaring på Tofte på Halsnøy saman med Kvinnherad kommune. Målet med synfaringa var å sjå om det var endringar i terrenget i kvikkleiresonene Tofte 1 og 2 som medfører forverring av skråningsstabiliteten.

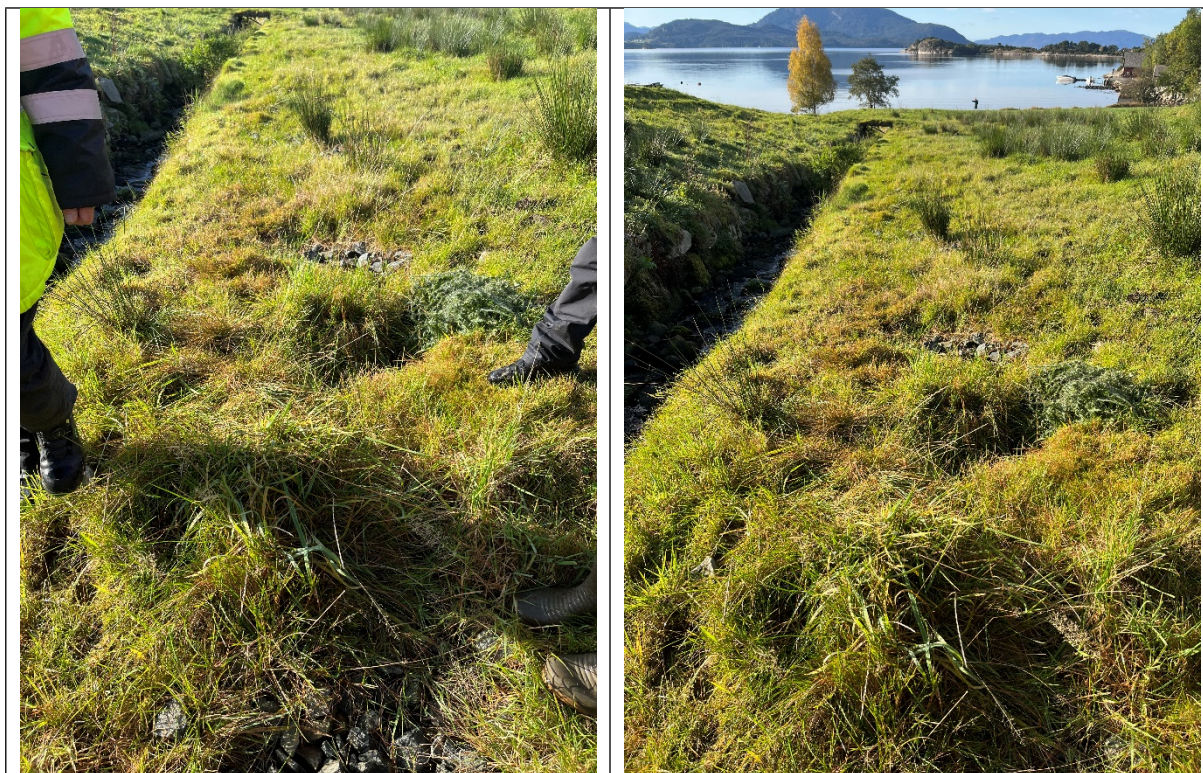
Nederst mot sjøen er bekken lagt i ein kanal som er laga med grove stein. Denne vart i følge grunneigar laga på slutten av 80-talet. Det er setningar og synkehol i terrenget på kvar side av kanalen. Dette tyder på at det går vatn i sideterrenget i staden for i bekken, og at dette vaskar med seg finstoff bakom dei grove steinane. Nærmare punkt 2, der gardsvegen kryssar bekken, var det tettare mellom hola. Djubda på synkehola variera frå 10-20 cm til over halvmeteren. Både Norconsult og grunneigar meiner det heng saman med at det går vatn frå bekken inn i vegfyllinga som går over bekken ved punkt 2. Røret har god nok kapasitet, men fangdammen på oppsida av vegen er slik utforma at vegen vatnet står stilt, demt opp mot vegen. NVE er enig i at vatn frå bekken vil gå igjennom vegfyllinga og i grunnen langs sida av bekken, men at det også kjem vatn til frå jordene på begge sider av bekken. Begge delar vil medføre utvasking av finstoffa langs kanten på kanalen.

Synkahola og setningane skjer langs kanalen. Terrengendringane er lokale og helninga bak frå bekken på dette partiet er slak. Endringane medfører ikkje avlastning av masse i skråningsfot i ein slik grad at det forverrar skråningsstabiliteten, og vil ikkje kunne utløyse eit kvikkleireskred. Grunneigar lurte på om det var greitt å grave ut av sediment i fangdammene ved 1 og 2. Dette vil ikkje ha noko innverknad på stabiliteten. Men det må ikkje gravast inn i opphavelig terreng, særskilt ikkje ved den øvre fangdammen (punkt 2), då skråninga stig på brattare bak den.

Figur 2 Synkehol 1-2 m bak kanalane bygd av grov stein. Nokre av hola er fylt opp med pukk. Sideterrenget mot kanalen er slakt, og stig ikkje over 5 m nedanfor der gardsvegen kryssar bekken (punkt 2)

Grunneigar opplyser om at dei stadig fyller i desse hola med pukk. NVE anbefalte at det vart bruka grus med finare fraksjonar, sidan berre bruk av grove fraksjonar til å fylle hola vil kunne auke utvaskinga ytterlegare.

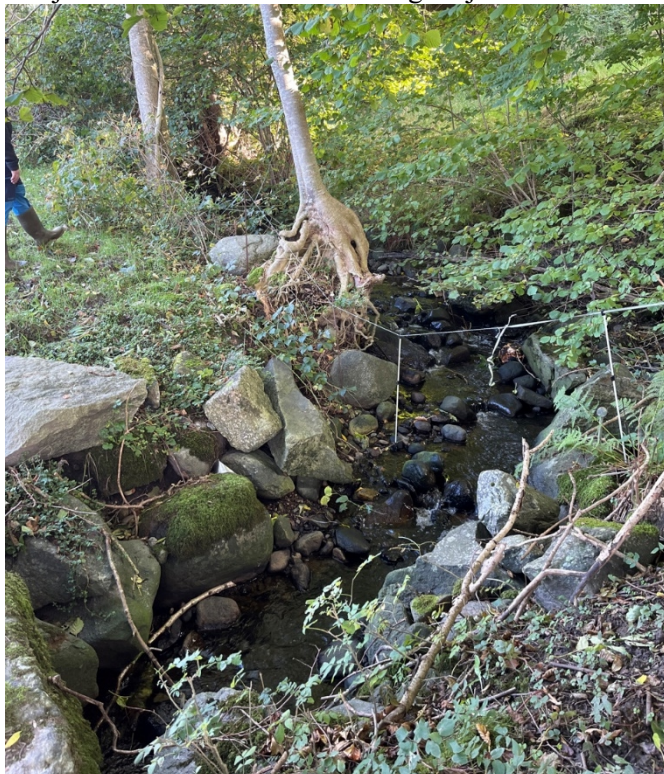
Oppstrøms fangdammen ved punkt 2 er det lagt stein i bekkekant, særskilt på vestre side, som hindrar erosjon. Det er stein i bekkebotn og ikkje teikn til blakka vatn, sjå Figur 3.

Figur 3 Bekken like oppstrøms fangdam 2, punkt 3

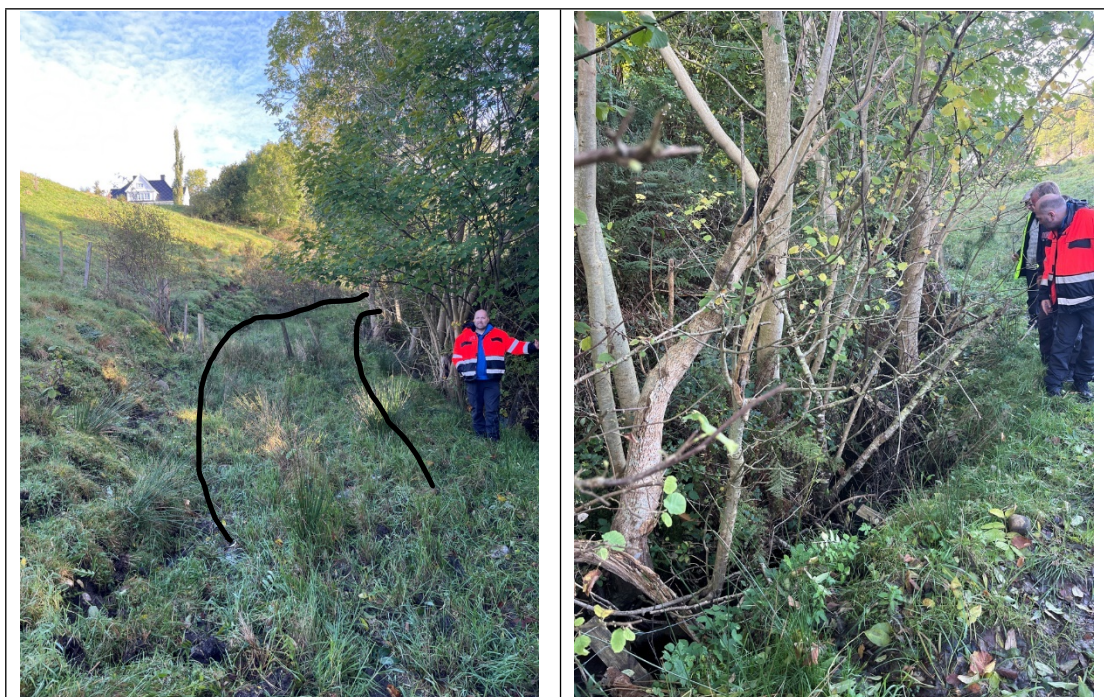
Vidare oppstrøms der skråninga opp mot fjøset i vest (Gnr/bnr 194/1) blir brattare, vart det påpeika at det er gjort noko utfylling i skråningstopp. I skråningsfoten er det spor etter ein traktorveg langs bekken, sjå Figur 4. Grunneigar bekrefta at han hadde bygd traktorveg her. Det er gravd ut litt masse i skråningsfoten i samband med dette, dette kunne sjå ut som erosjon (blottlagt jord). Grunneigar fortalde at bekken ikkje oversvømmer traktorvegen, så dette er kun spor etter utgravinga for vegen. Det er mykje trakk etter husdyr og grunnen langs bekken er oppbløytt. Men sjølve bekken eroderar ikkje inn mot vestkanten, pga. den gamle forbygginga i naturstein som er å finna langs heile strekket oppstrøms punkt 2. Den er delvis lagt ut tilfeldig og delvis bygd som natursteinsmur, t.d. som vist i Figur 6.

Figur 4 Eldre traktorveg langs bekk i skråninga nedanfor fjøset (punkt 4). Traktorvegen dannar eit forland mellom bekken og skråningsfoten. Det er ikkje erosjon inn mot traktorvegen pga. eldre steinforbygning i bekk.

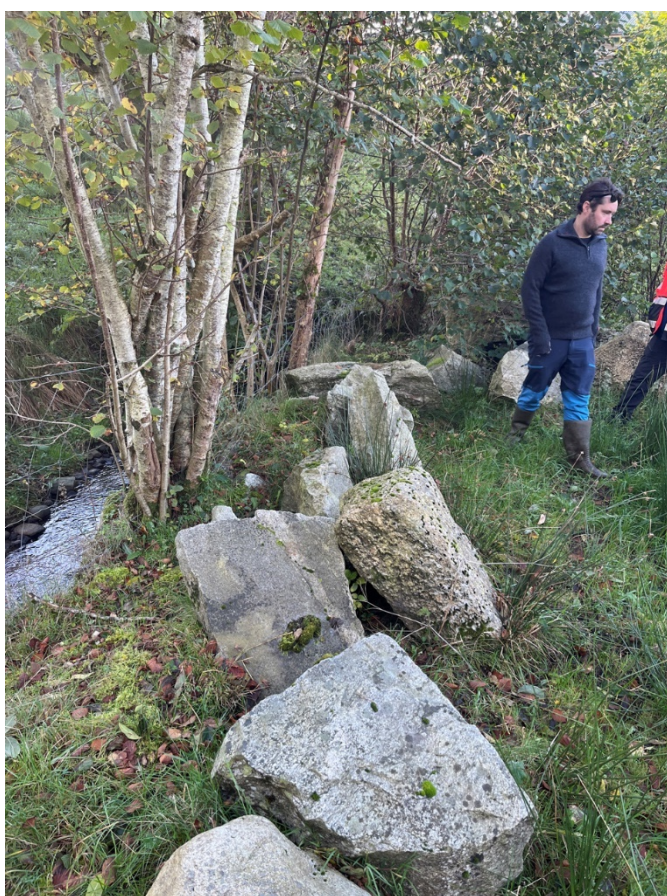
Traktorvegen vart laga for å legge ut stein i bekkekant lenger opp i bekken ved punkt 5, for å hindre erosjon her, sjå Figur 5.

Figur 5 Grunneigar har lagt ut stor stein i bekkkant for å hindre erosjon (punkt 5)

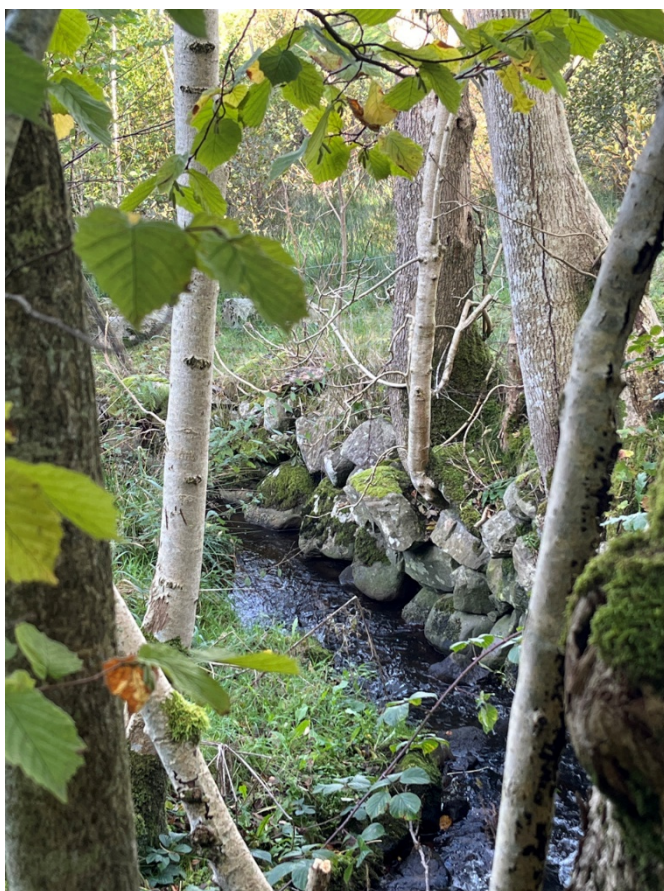
Figur 6 Eldre forbygging av bekken mot vest er hovudsakleg intakt. Dette hindrar erosjon fra bekken. Bilete er frå punkt 6.

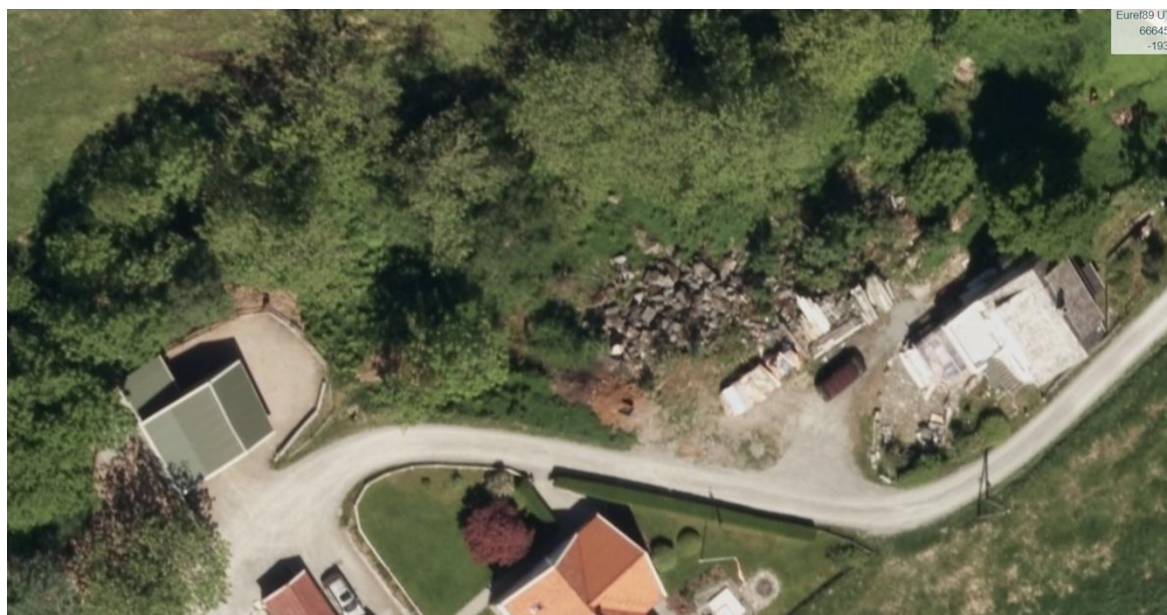
På austsida av bekken er det ikkje gjort tiltak for å hindre erosjon, så her vart det observert litt erosjon i overflata, men ingen utglidningar. Det er derimot mykje utfylling av søppel i skråninga, samt ei større utfylling under stallen på 198/28, som er svært bratt. Denne utfyllinga vart det sagt var restar av glasfiber. Det vart også observert større steinfylling nedanfor tunet til 198/8. Dette visast i flyfotoet frå 2013, sjå Figur 7. NVE tilrådde kommunen at det ikkje må tømmast meir i skråninga, og aller helst skulle det vore fjerna. Det er usikkert kor mykje tiltaka har forverra skråninga sin stabilitet, og det er heller ikkje kjent kva som er grunnforholda på den sida av bekken, men det er ikkje berg i dagen, og det må påreknast at det kan vera kvikkleire også der. NVE vil be NTNU om det er høve til å gjera grunnundersøking også på austsida av ravina.

Figur 7 Flyfoto av husa aust for bekken frå 2013. Til venstre er stallen på 198/28 som ligg på utfylte masser. Midt i biletet vises det at det har blitt fylt ut masser i skråningen til 198/3.

Utfyllingane som er gjort i skråningstoppen på begge sider av ravina er uheldige for skråningsstabiliteten. Det bør hindrast at meir masse/avfall blir fylt i skråningane. NVE vil følgje opp høve til å utføre nokre grunnundersøkingar også på austsida av ravina.

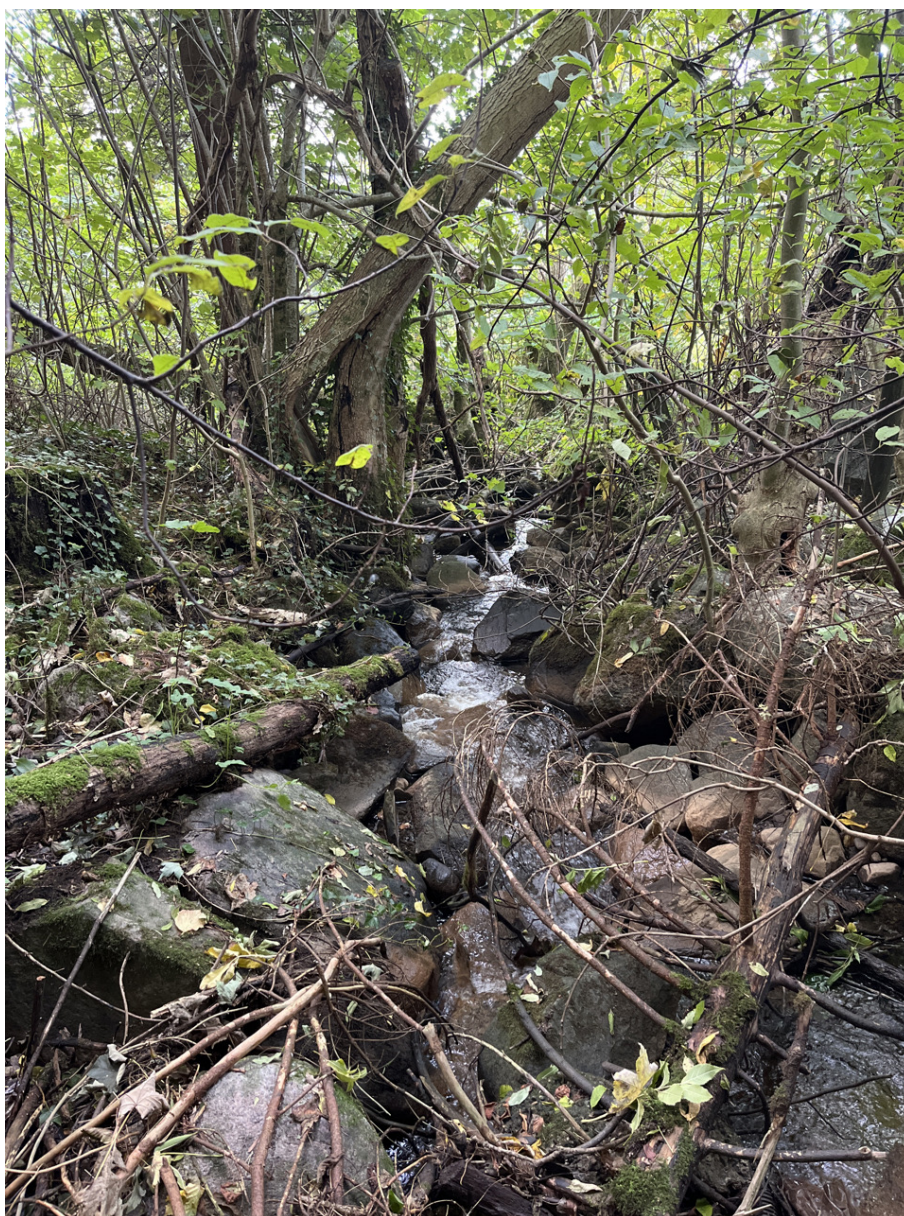
Frå kulvertutløpet (punkt 7) og ned til beitemarka, om lag ved punkt 6 var det mykje stor stein i bekkene, som hindra erosjon også her, sjå Figur 8. Utløpet frå kulverten var sikra med grov stein, som hindra erosjon her. Det var litt spor etter graving i overflata på sidene, moglegvis ved stor vassføring eller vatn frå drenerør som kom ned like ved sidan av kulverten, sjå Figur 9. Det var ikkje spor av noko større erosjon eller graving i skråningsfoten på vestre eller austre side.

Figur 8 Stein i bekkene frå kulvertutløpet og ned til beitemarka ved punkt 6

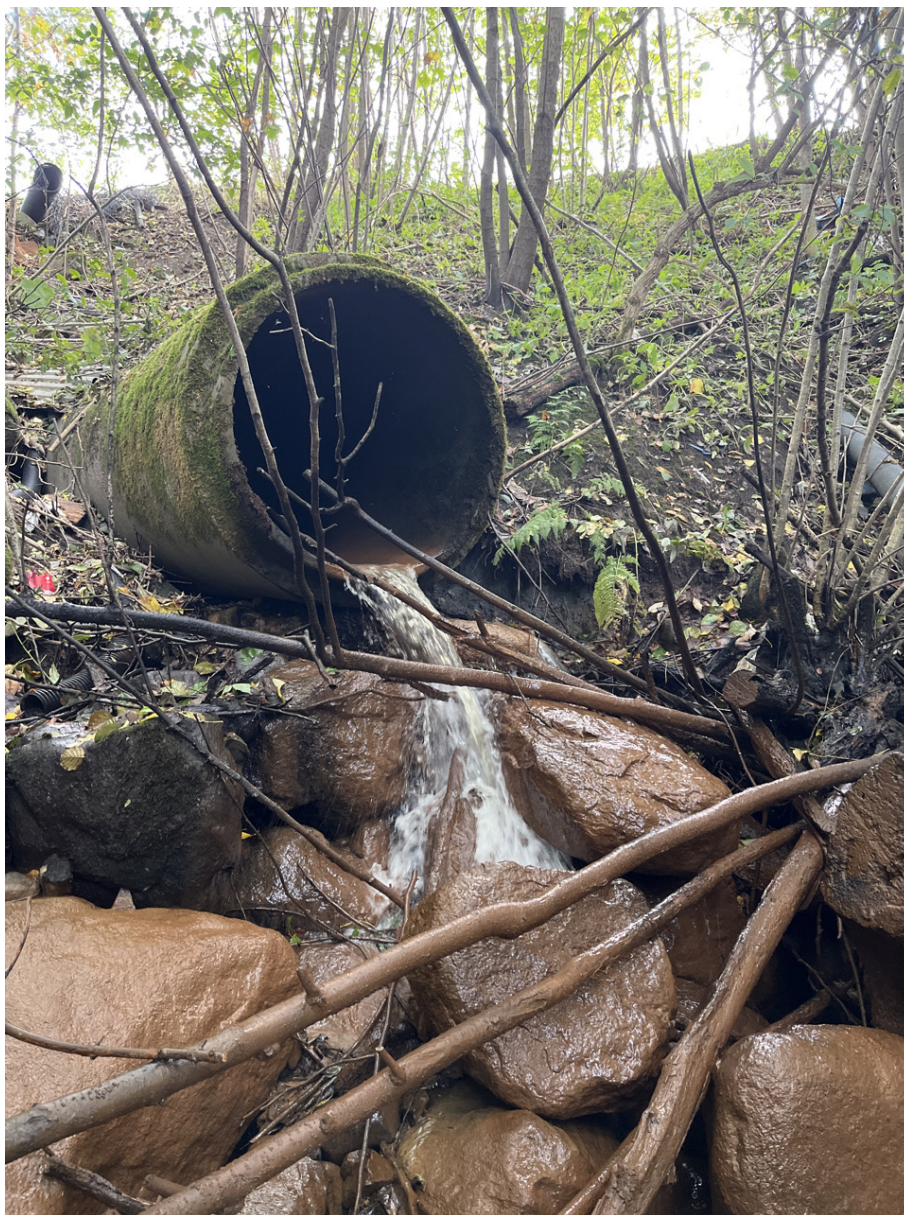
Figur 9 Kulvertutløpet ved punkt 7

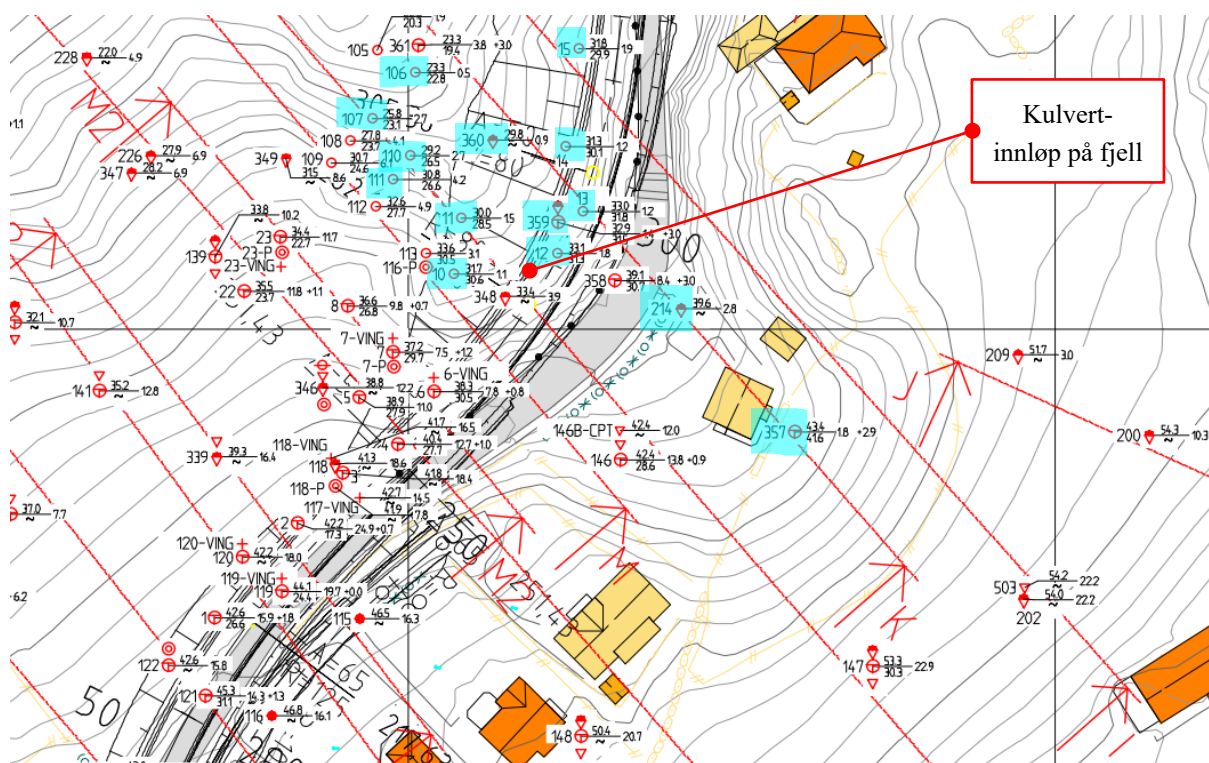
Vegvesenet har gjort grunnundersøkingar på tomta, og dei viser at det på bakre del av tomta og mot vegen ved innkøyrsla berre er 2-3 m til fjell (borpunkt 214 og 357 i Figur 10). I søndre del av tomta er det større lausmassedjup (13 m i borpunkt 146). Forskjellen på djubde til fjell kan også vera årsak til setningar i fremre del av huset.

Det at det er såpass grunt til berg på delar av tomta og også rett på nedsida av vegen, tilseier at det ikkje er fare for at området kan bli berørt av eit kvikkleireskred. Det er grunn til å tru at setningane på tomta er knytta mot lokale utfordringar i grunnen.

Figur 10 Borplan frå Statens vegvesens rapport 30270-GEOT-1 Fv. 544 Tofte, Halsnøy. Geoteknisk datarapport, 16.7.2018. Borpunkt med blå merking har mindre enn 3 m fjelldjup. Plassering av nyetablert kulvertinnløp markert, hvor det også var berg i dagen.

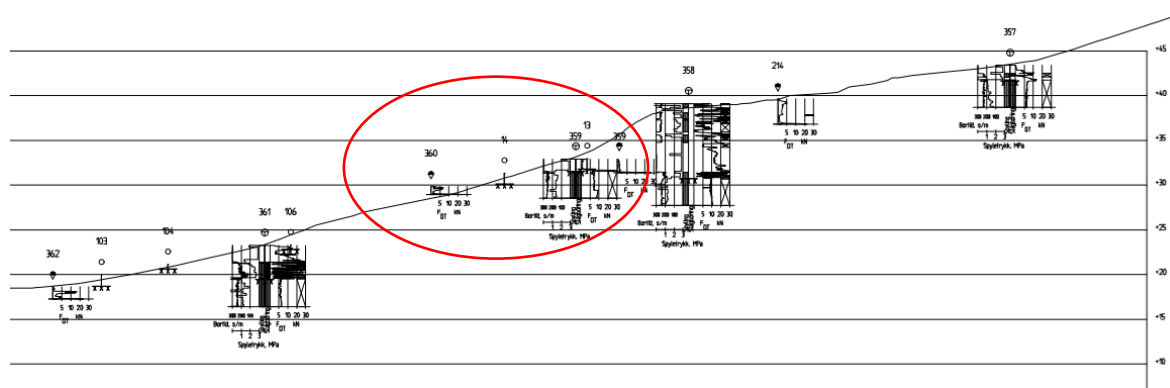
I tillegg vart det observert at det var berg i dagen der det nye innløpet var bygd. Dette stemmer overens med dei mange borpunkta der som viser grunt til berg, sjå Figur 10 og utklypp av profil K-K i Figur 11. Figur 12 viser kvikkleiresone med markering av borpunkt med mindre enn 3 m til berg/faste masser. Det er gjennomgående i borpunktene langs ravina, og det gir grunn til å stille spørsmål ved om kvikkleiresona burde snevrast inn i dette området.

Figur 11 Utklypp frå profil K-K i Statens vegvesen rapport 30270-GEOT-1. Raud ring syner at det er grunt til berg rett nedanfor fylkesvegen, der det også vart observert berg i dagen

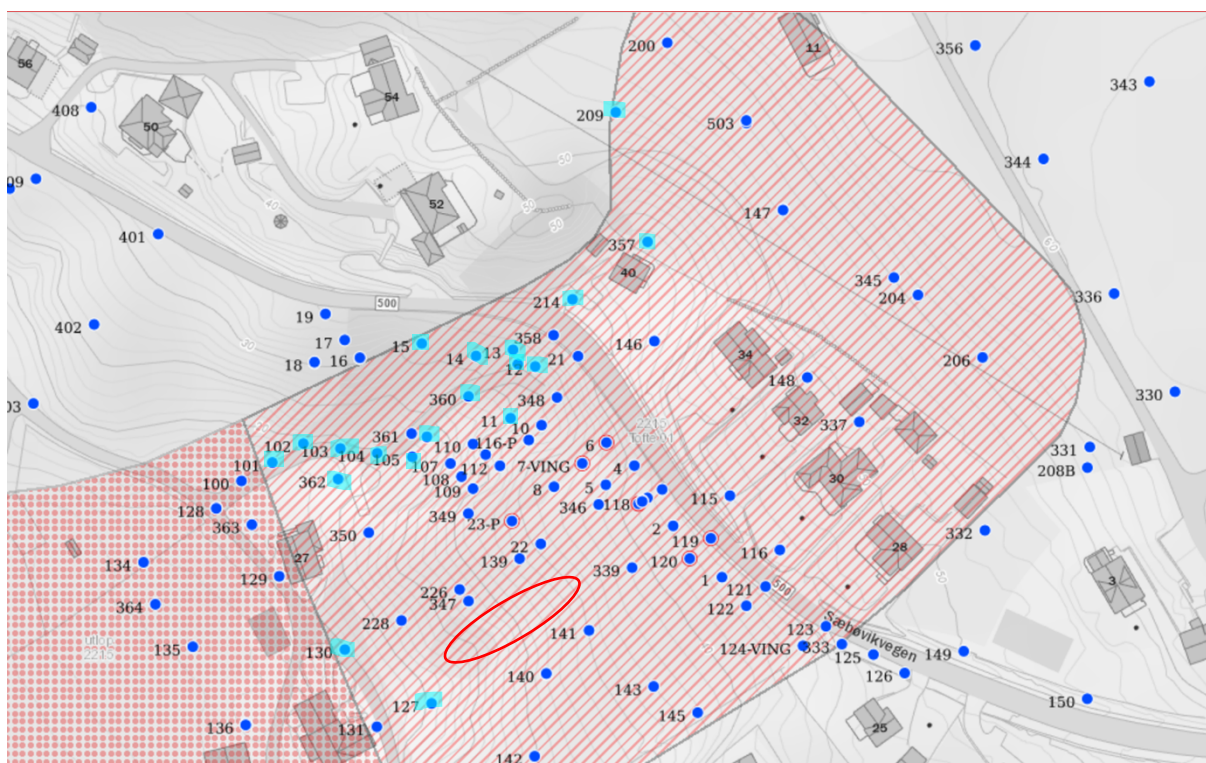
Figur 12 Mindre enn 3 m til berg/faste massar i borpunktta markert med blått. Innanfor raud sirkel vart det observert fleire synkehol i jordet.

På jordet på eigedom 193/2 er det eit lite skogholt. Inne dette og lenger opp på jordet vart det observera fleire mindre synkehol på rad oppover, markert med raud sirkel i Figur 12. Det var ukjent om det var røyri i grunnen her som kunne vera øydelagt, eller om det var vatn frå vegfyllinga som rann i grunnen. Synkehola ligg ikkje langs botn av skråninga, men oppetter skråninga, og medfører dermed ikkje ei forverring av skråningsstabiliteten.

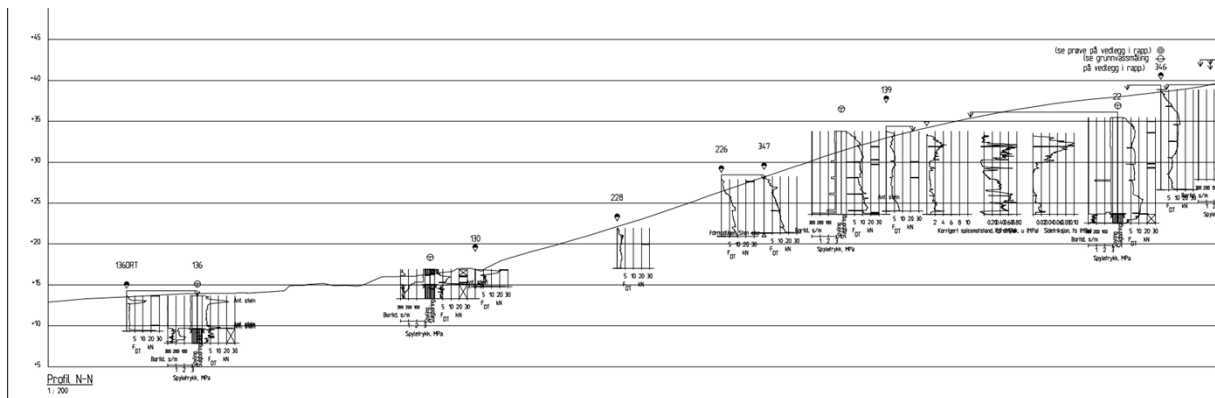
Profila på kvar side av skogholtet viser at det vert grunnare til berg i foten av skråninga, nedanfor skogholtet, borpunkt 127 og 130, sjå Figur 13 og Figur 14. Dette kan bety at det er overtrykk i grunnvatnet, pga. tilstrøyming gjennom berget (artesiske trykk), men utvaskinga skjer ikkje i skråningsfoten, så det forklarar ikkje synkehola. Profila viser også at nokre av boringane lenger oppi skråninga tyder på eit meir sandig lag i toppen, over leira. Dersom det renn vatn i dette sandlaget, som vert pressa ut i terrenget fordi leira under er tettare, så kan dette også vera årsak til synkehola i skråninga.

Figur 13 Profil N-N, nord for synkehola på jordet

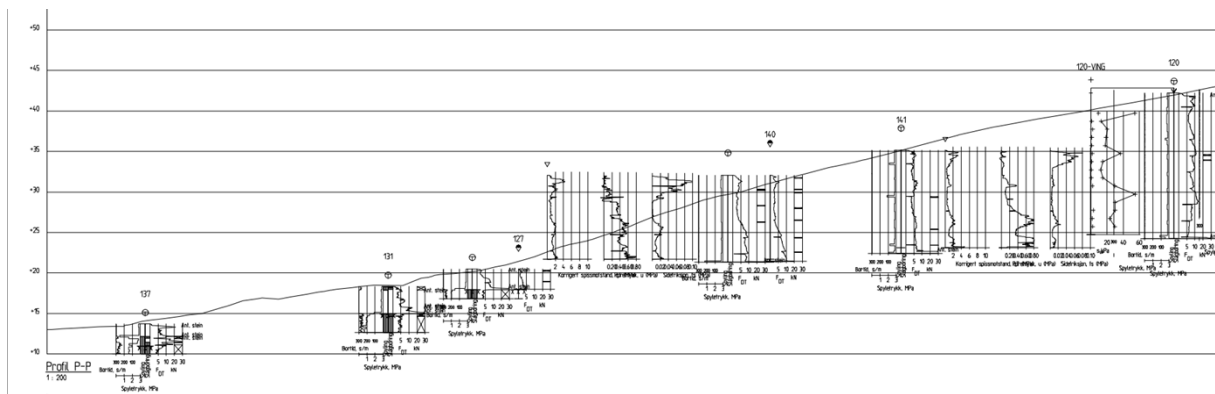
Figur 14 Profil P-P, sør for synkehola på jordet
