9. VEDLEGG

Utglidning Skjenstad avfallsdeponi

DATARAPPORT

DOK.NR. 20190781-01-R
REV.NR. 0 / 2020-03-09

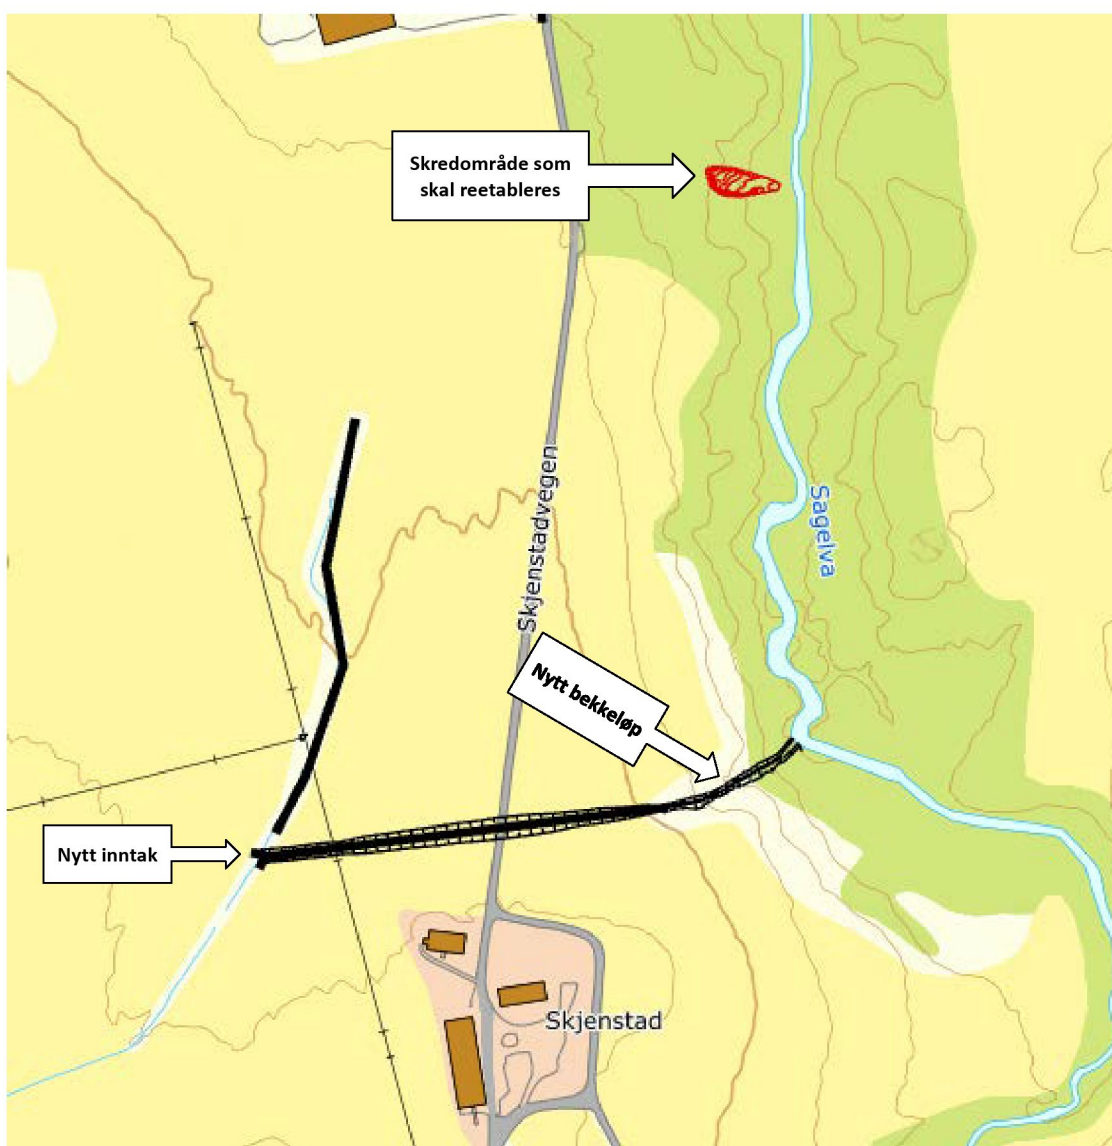
Figur 1 Anbefalt tiltak ved Skjenstad-området.

Malvik kommune beskriver situasjonen i et internt notat (Malvik kommune, 2019). NGI har utført en innledende geoteknisk vurdering i teknisk notat 20190781-01-TN, hvor det er gjort en overordnet beskrivelse av situasjonen og tiltak for å sikre området.

Etter et møte med Malvik kommune og Asplan Viak den 08.11.2019 ble det etterspurt en tiltaksplan og et kostnadsoverslag for anbefalt tiltak diskutert i møtet. NGI og Asplan Viak hadde et felles møte for å diskutere løsninger (dvs. nytt inntak til bekken på sørvestsida av skredområde, nytt bekkeløp oppstrøms rasområdet og reetablering av terreng ved skredområde, se Figur 1) og tiltak den 21.11.2019, og deltok på en felles befaring den 25.11.2019. Arbeidet ble oppsummert i notat 20190781-02-TN rev. 0, hvor det ble anbefalt å utføre tiltak i form av 1) erosjonssikring ved rasområdet og reetablering av terreng, 2) omlegging av bekken oppstrøms med nytt inntak og nytt bekkeløp, og 3) erosjonssikring langs Sagelva mellom nytt bekkeløp og rasområde.

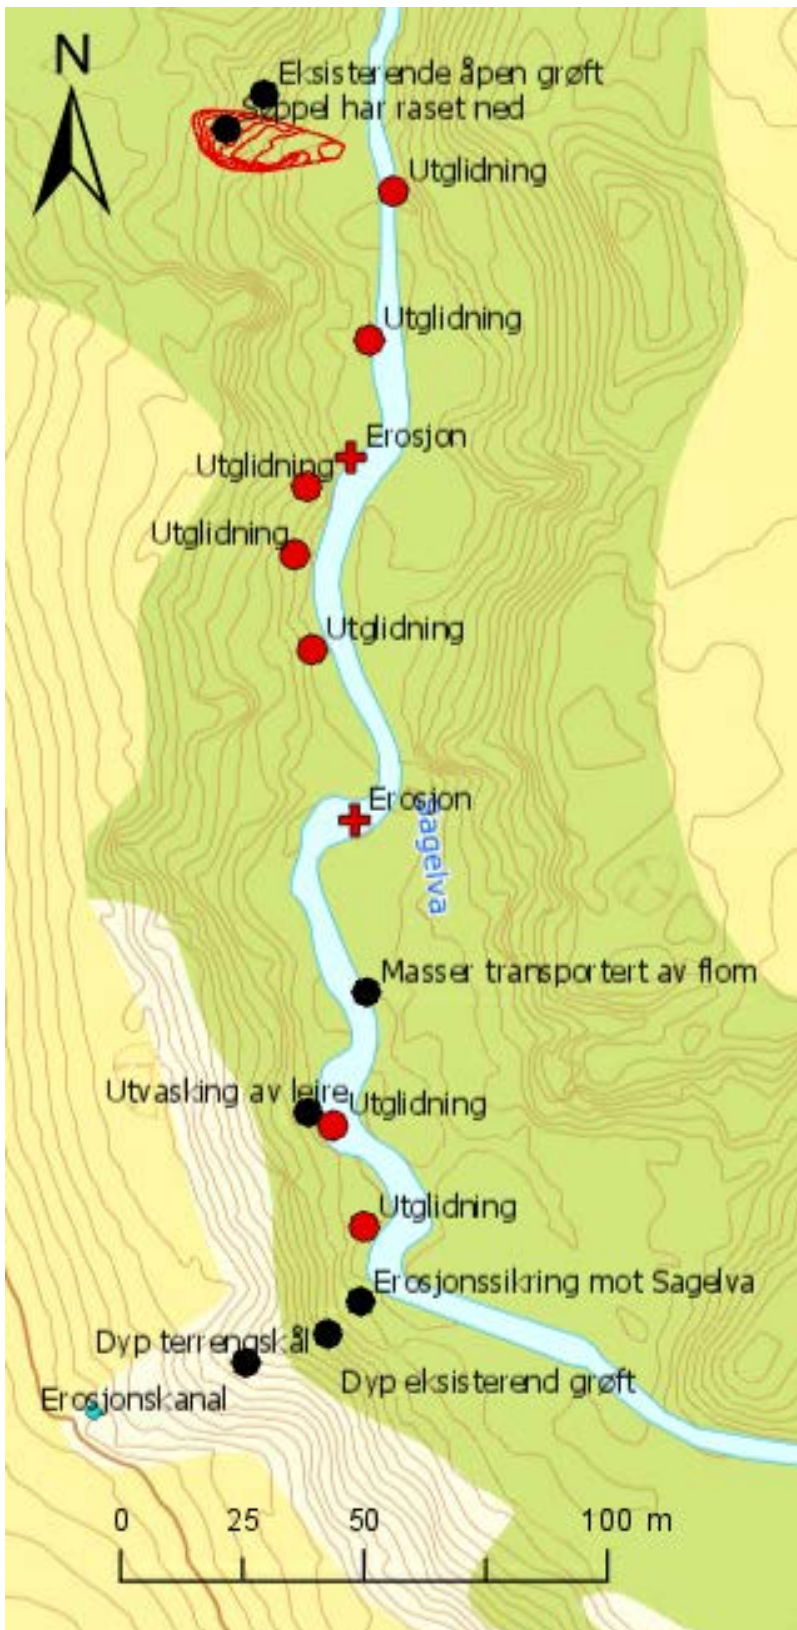
Figur 3 Befaringsobservasjoner av NGI fra 25.11.2019

Befaringsobservasjoner oppsummeres i Figur 3. Selv om det var frost i bakken, ble det observert at vann rant friskt i bunnen av skredgropa og medførte fortsatt utvasking av finmasser (leire) som har vært eksponert etter raset. Derimot var vannmengden mindre enn den som ble observert i oktober.

Det ble også observert at utvasking av finstoff medførte at søppelfylling har rast ned (Figur 4). Langs Sagelva og oppstrøms mot anbefalt nytt bekkeløp ble det kartlagt flere utglidninger og tegn på erosjon av bekkesidene på enkelte områder (Figur 6). Området hvor nytt bekkeløp planlegges vises i Figur 7.

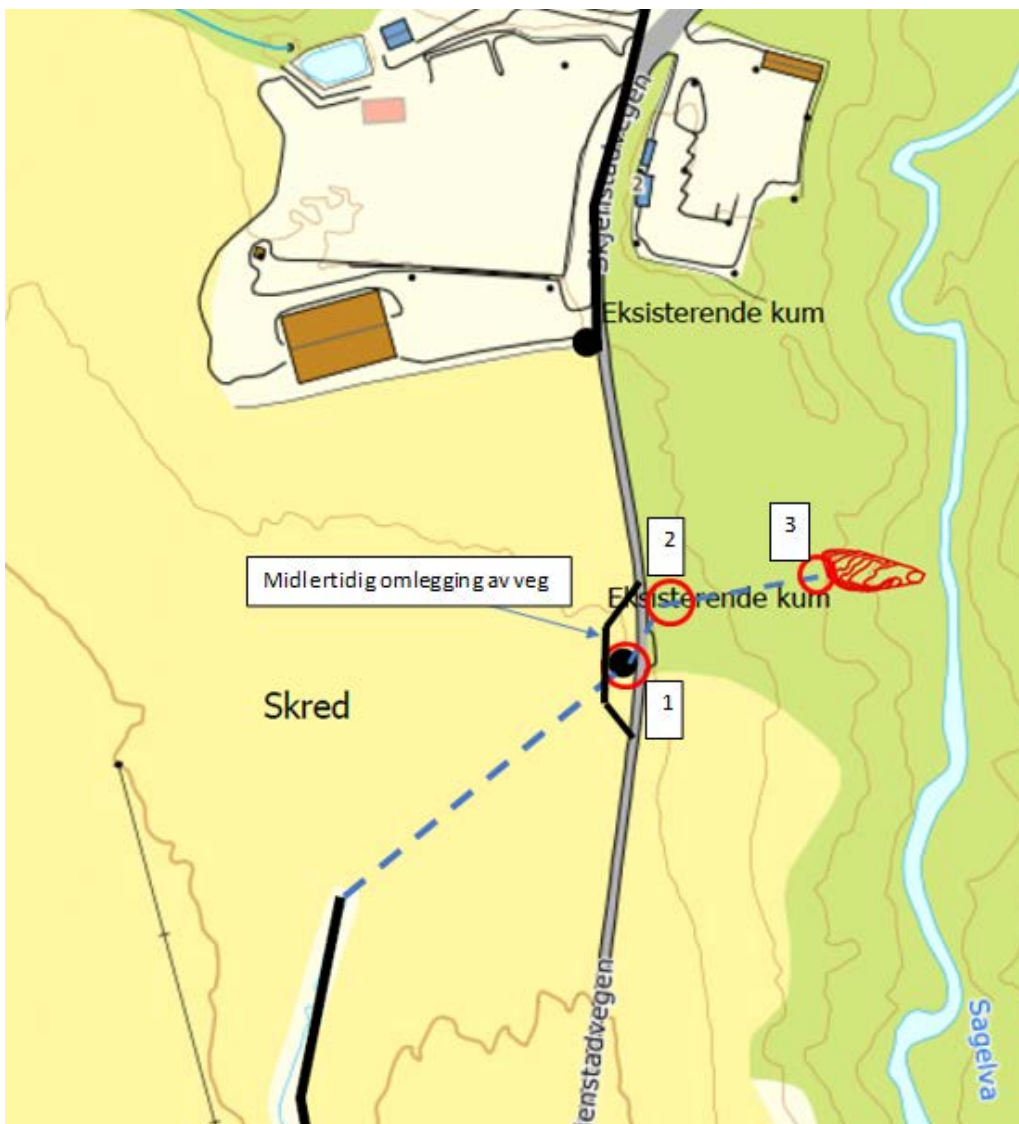
Figur 8 Omtrentlig beliggenhet av rør (blå stiplet strek) og de to innsynkningene ved vegen (røde sirkler, nr. 1 og 2).

Tilfellet det var meldt om gjelder to innsynkninger langs rør som fører vann fra grøft vest for Skjenstadvegen og ned til Sagelva; en på hver side av Skjenstadvegen. Dette er samme rør som tidligere har kollapset nærmere Sagelva og ført til skred i 2019. Figur 8 viser omtrentlig beliggenhet av rør (blå stiplet strek) og de to innsynkningene ved vege (røde sirkler, nr. 1 og 2). I tillegg ble det funnet en innsynkning til i nærheten av skredet fra 2019 (nr. 3). Bilder av innsynkningene vises i Figur 9, Figur 11 og Figur 12. Det ble også observert at skred fra 2019 har utvidet seg noe i kantene, se røde merker på Figur 10. Det rant vann i bunnen av kummen ved innsynkning 1.

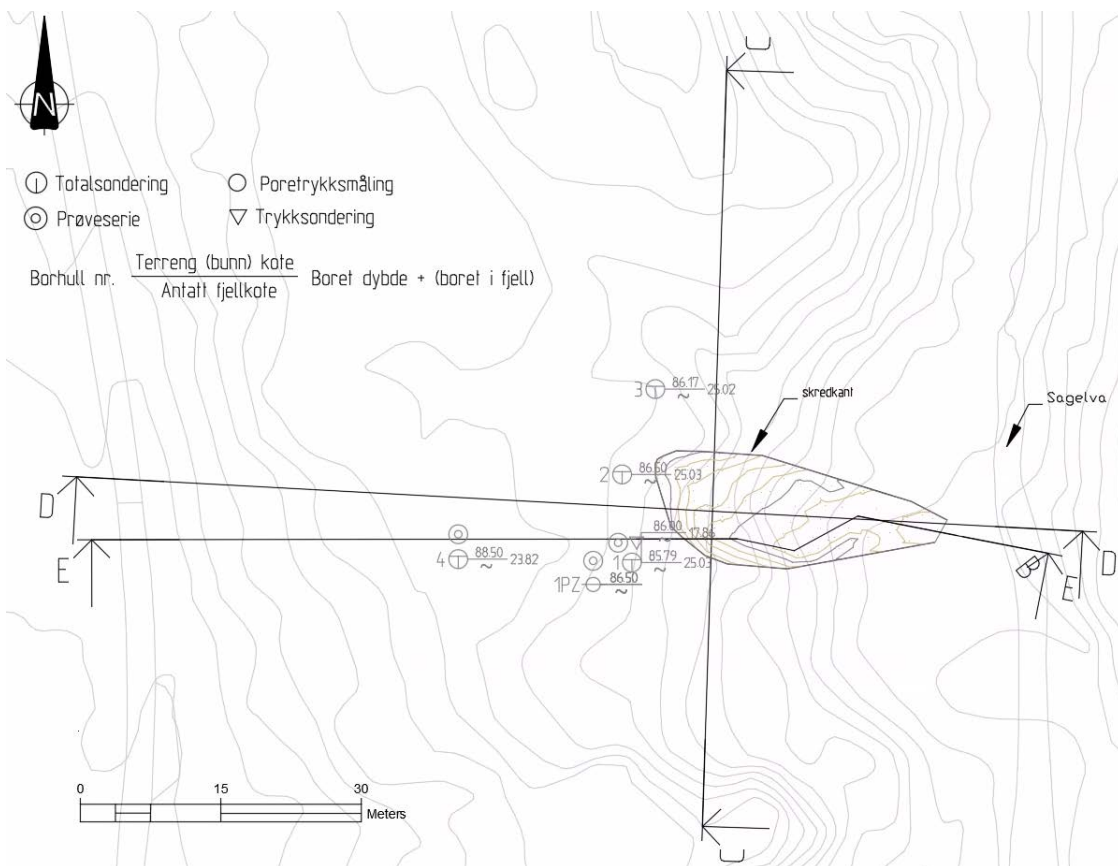
Figur 13 Plassering av grunnundersøkelser og profiler langs skredgropa

Profil C, D og E, som er plassert gjennom skredgrova, som vist i Figur 13. Profil C er plassert på tvers av skredgrova. Profil D og Profil E går langs skredgrova, hvor Profil E er lagt langs lavbrekket i skredgrova. Det er utført 4 sonderinger på bakkanten av skredet som tyder på kvikkleire under ca. kote +78 i borpunkt 1 (Rambøll, 2019 og NGI, 2019), som tilsvarer omtrent nivå for Sagelva. Det er usikkerheter tilknyttet kvikkleirebeliggenhet mot Sagelva, men pr. i dag antar vi det er en overdekning på 2-3 meter fra bunnen av skredet og ned til kvikkleire. Dette er ikke verifisert med supplerende grunnundersøkelser. Bak skredet viser en prøve ved borpunkt 4 sprøbruddmateriale mellom 8-9 meters dybde (dvs. ved ca. kote +80). Boringen i samme borpunkt indikerer sprøbruddmateriale fra 7 til 13 meter dybde.

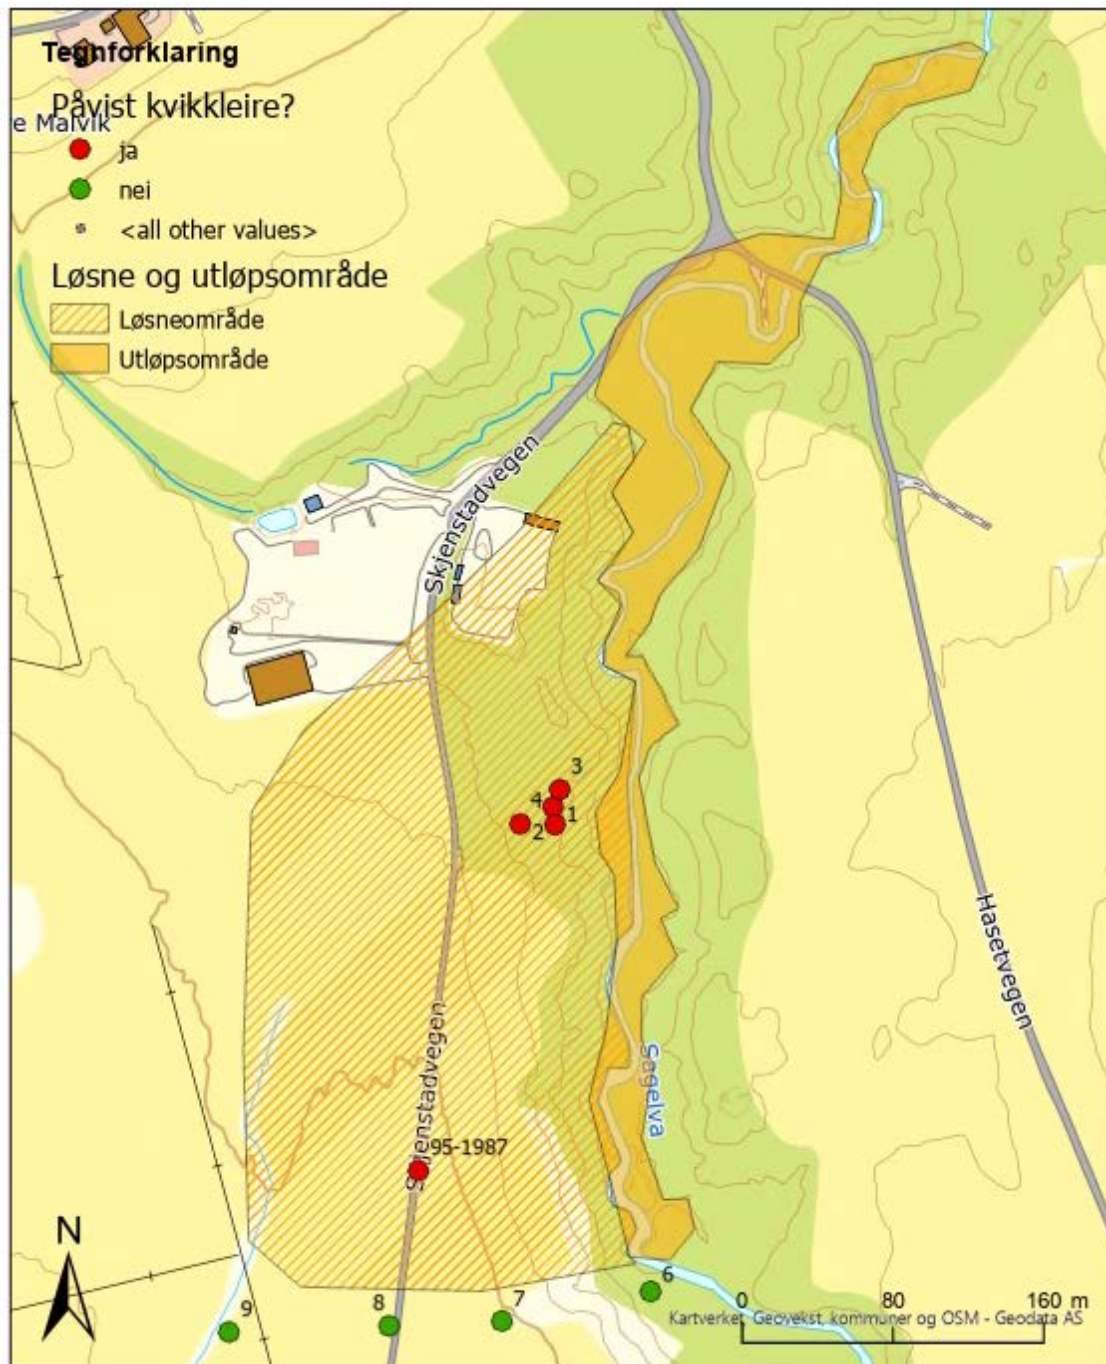
Figur 17 Tolkning av kvikkleire i borpunkt ved Skjenstadraset kvikkleiresone. Røde punkter: Tolket kvikk-/sensitiv leire; Grønne punkter: Tolket ikke kvikk-/sensitiv leire.

Etter befaringen den 04.09.2020 ble NGI bedt om å vurdere, ut fra observasjoner og allerede utførte grunnundersøkelser, grunnforholdene langs Sagelva og om det er sannsynlig at utglidninger og erosjon som er observert kan blottlegge områder med kvikkleire. I den sammenheng er det naturlig å vurdere hvilket område som potensielt er utsatt for skred. Vi benytter da NVEs metode for opprettelse av løsne- og utløpsområde, som evalueres med tanke på faregrad, skredkonsekvens og risiko, ref. (NGI, 2008). Vår vurdering av potensielt løsneområde (dvs. områder som kan omfattes av én skredhendelse) og tilhørende utløpsområde er vist i Figur 17. Til grunn for vurderingen ligger topografiske kriterier og tilgjengelige grunnundersøkelser (NGI, 2019, 2020; Rambøll, 2019), også vist i Figur 17.

Evaluering av risikoklasse for "Skjenstadsonen" (dvs. faregrad og konsekvens) er utført i Vedlegg B. Basert på denne vurderingen, samt visuelle observasjoner av ingen dybdeerosjon på strekningen, konkluderer NGI med at:

- Stabiliteten i området er antatt dårlig, men det er ikke utført stabilitetsberegninger andre steder enn i rasområdet, og heller ikke utført GU i området mellom nytt bekkeløp og utglidningen.
- Skjenstadsonen klassifiseres som en sone med middels faregrad, mindre alvorlig skadekonsekvens, og risikoklasse 2.
- Iht. (NGI, 2008) anbefales ingen tiltak ved risikoklasse 2. Dermed vurderer vi at det ikke er nødvendig med tiltak.
- For å kontrollere om økt vannføring kan ha medført økt erosjon, anbefaler vi at elvestrekningen undersøkes et par år etter at nytt bekkeløp er etablert.

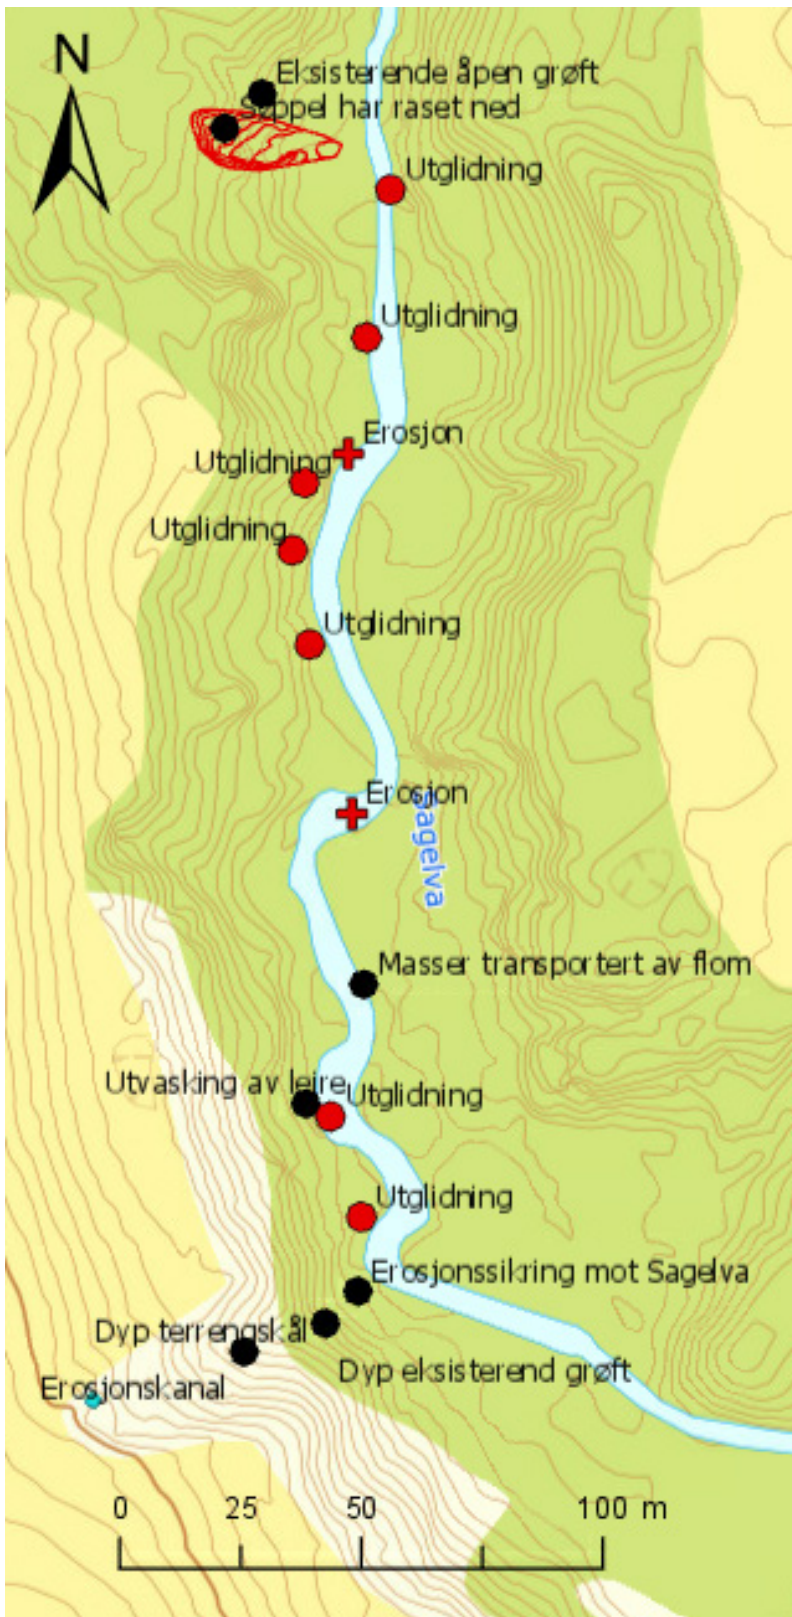
Figur 3 Befaringsobservasjoner av NGI fra 25.11.2019

Befaringsobservasjoner oppsummeres i Figur 3. Selv om det var frost i bakken, ble det observert at vann rant friskt i bunnen av skredgropen og medførte fortsatt utvasking av finmasser (leire) som har vært eksponert etter raset. Derimot var vannmengde mindre enn den som ble observert i oktober.

Det ble også observert at utvasking av finstoff medførte at søppelfylling har rast ned (Figur 4). Langs Sagelva og oppstrøms mot anbefalt nytt bekkeløp ble det kartlagt flere utglidninger og tegn på erosjon av bekkesidene på enkelte områder (Figur 6). Området hvor nytt bekkeløp planlegges vises i Figur 7.
