Norges
vassdrags- og
energidirektorat

Ristvassdraget

Befaring av Ristvassdraget på Byneset

Befaringsrapport

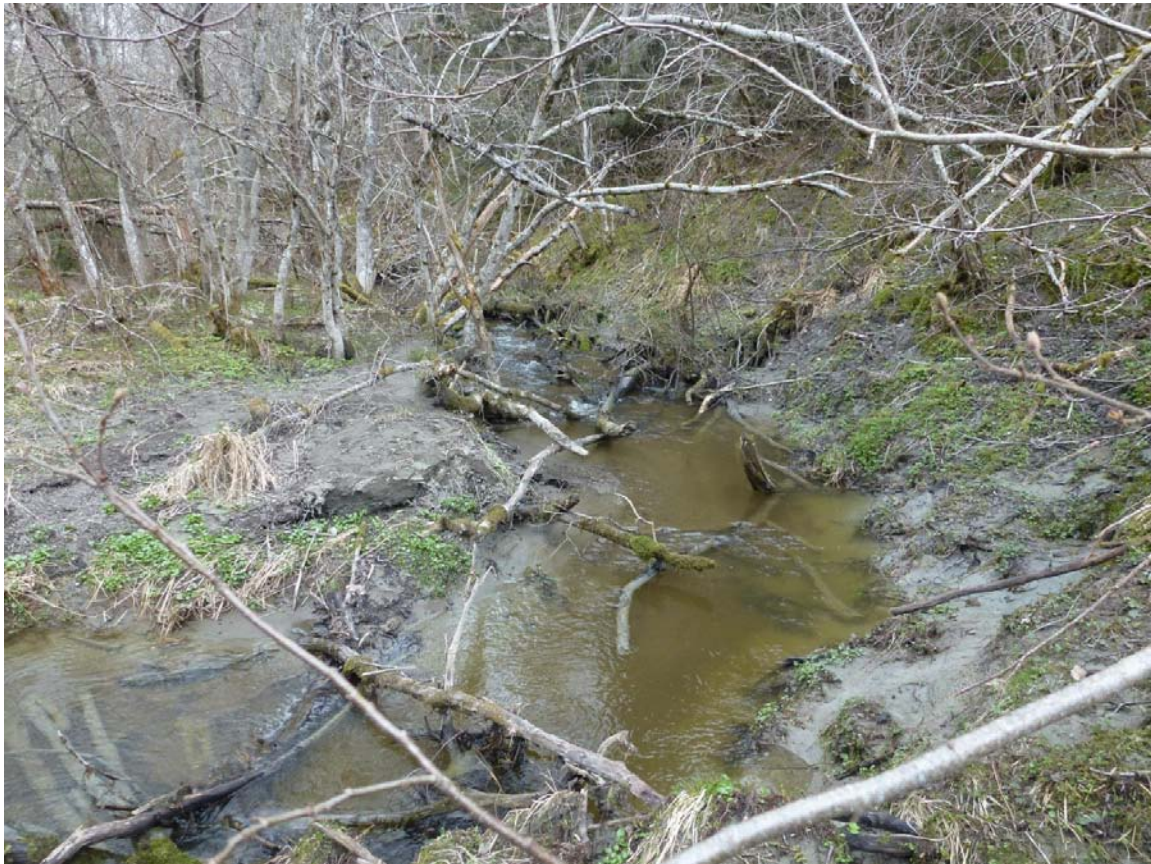
Bilde 363

**Brenselbekken under
kraftlinja**

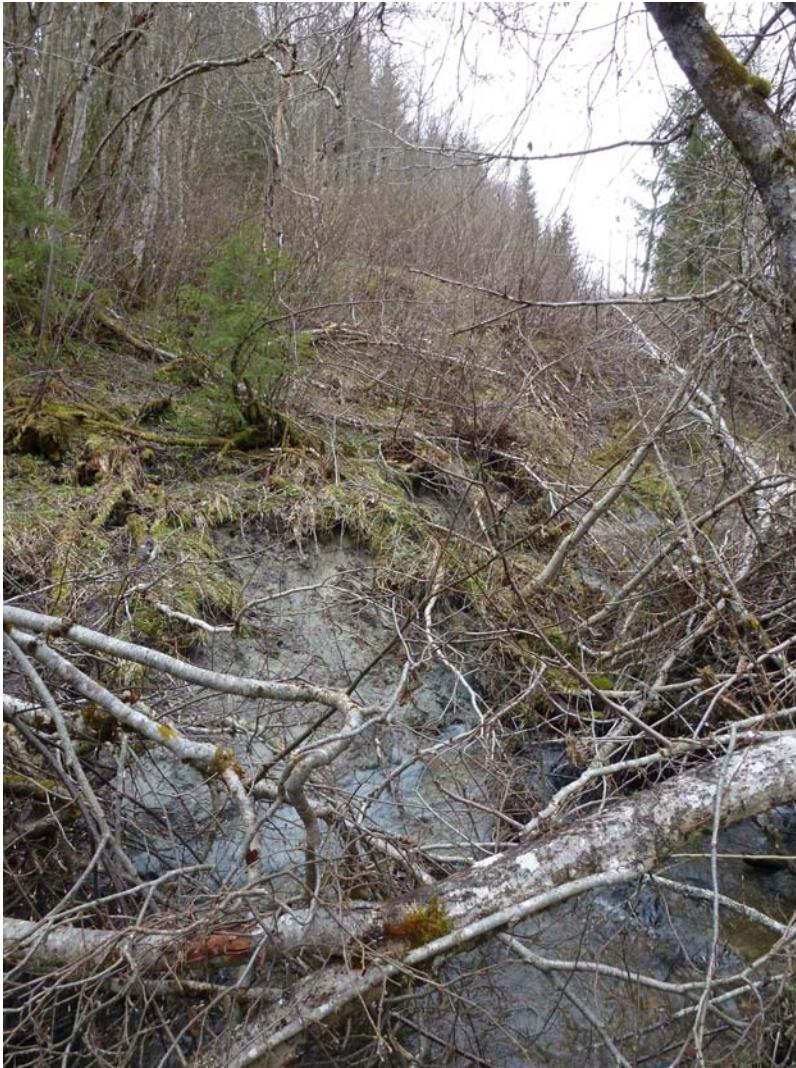
Bilde 366

**Sidebekk fra
venstre**

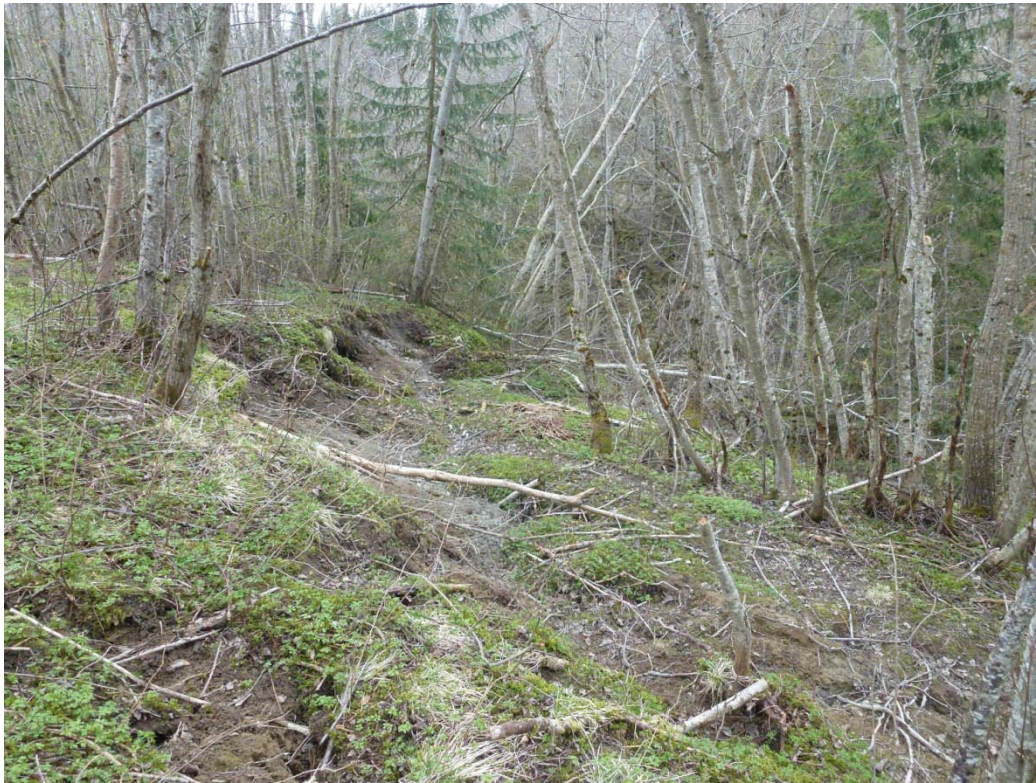
Bilde 388 overflateglidning i sidebekk fra venstre

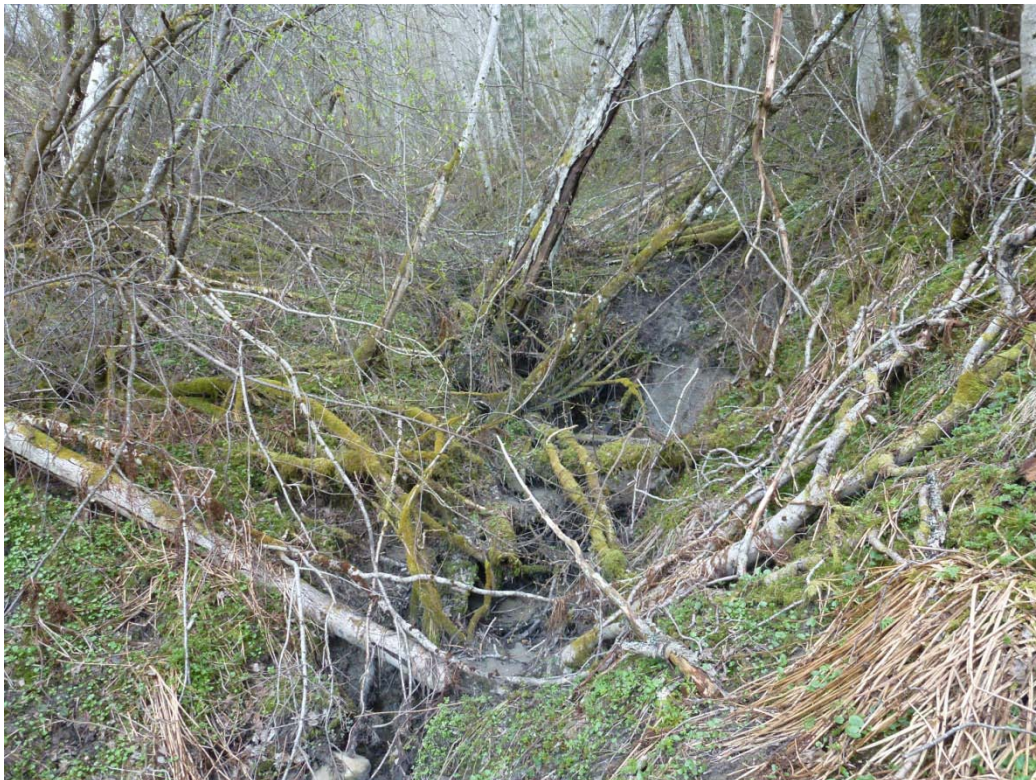
Bilde 395 sidebekk fra venstre

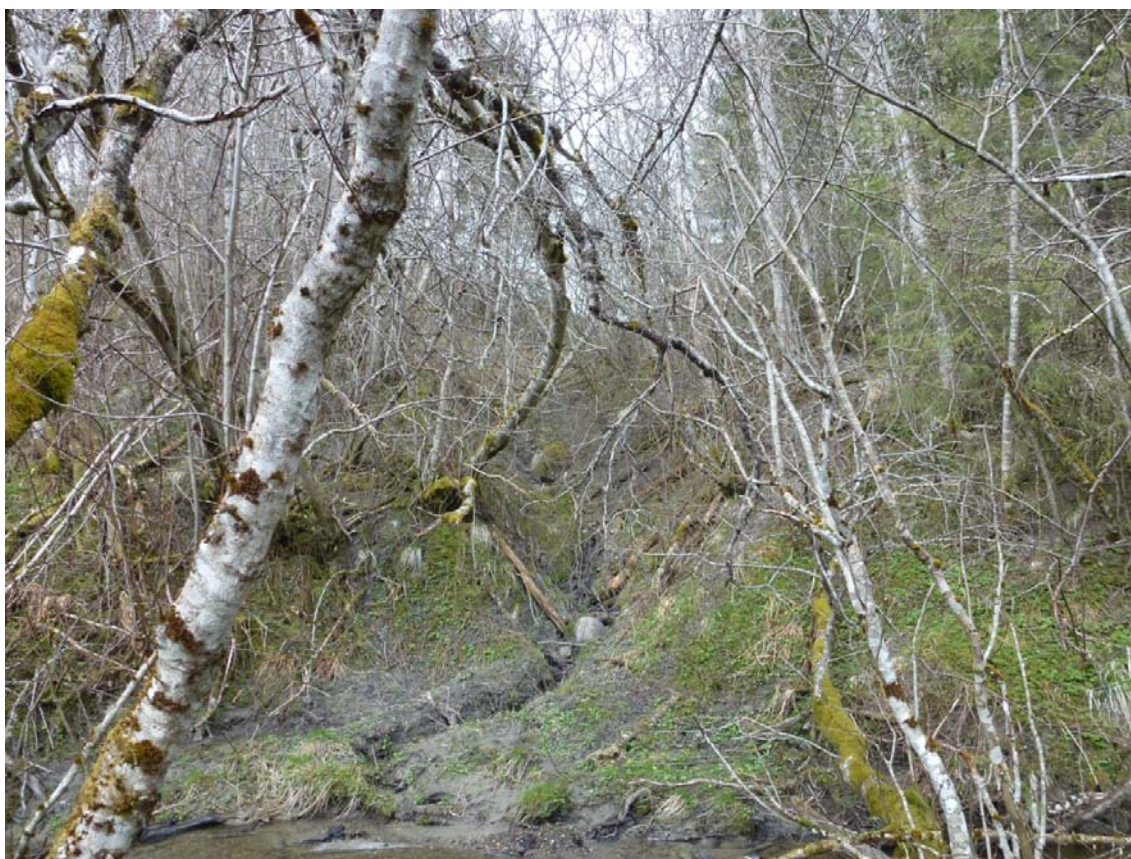
Bilde 422 samløpet mellom sidebekken ved gården Rønningen og Brenselbekken

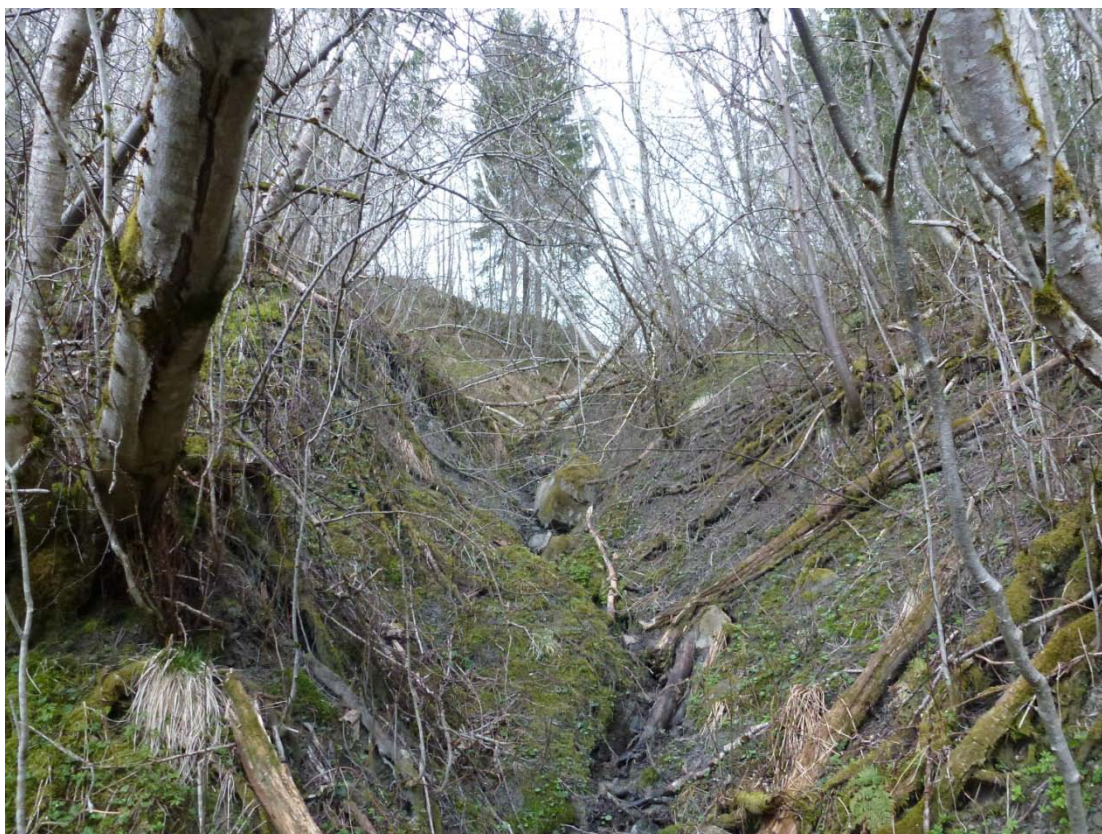
Sidebekken i ravinen ved gården Rønningen er svært bratt, har stor erosjon. Ravinen ligger i selve kvikkleiresonen.

Bilde 423 sidebekken ved gården Rønningen

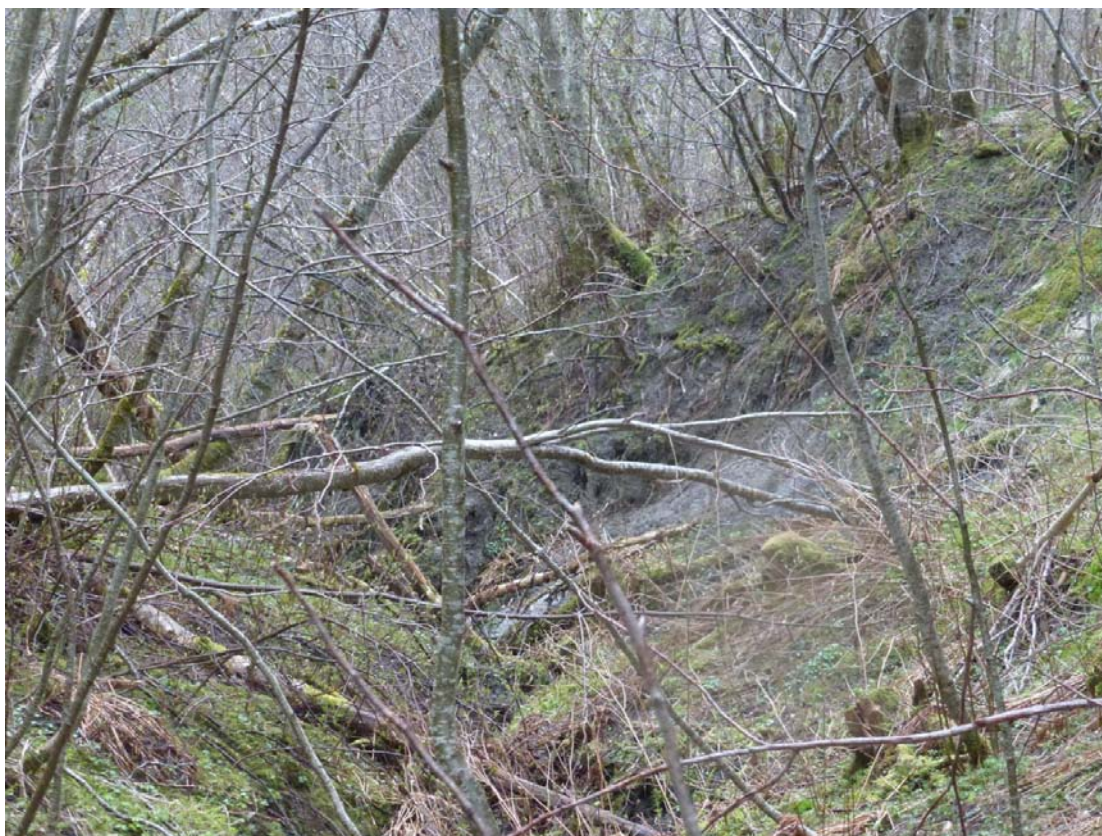
Bilde 439 sidebekken ved gården Rønningen sett nedstrøms retning

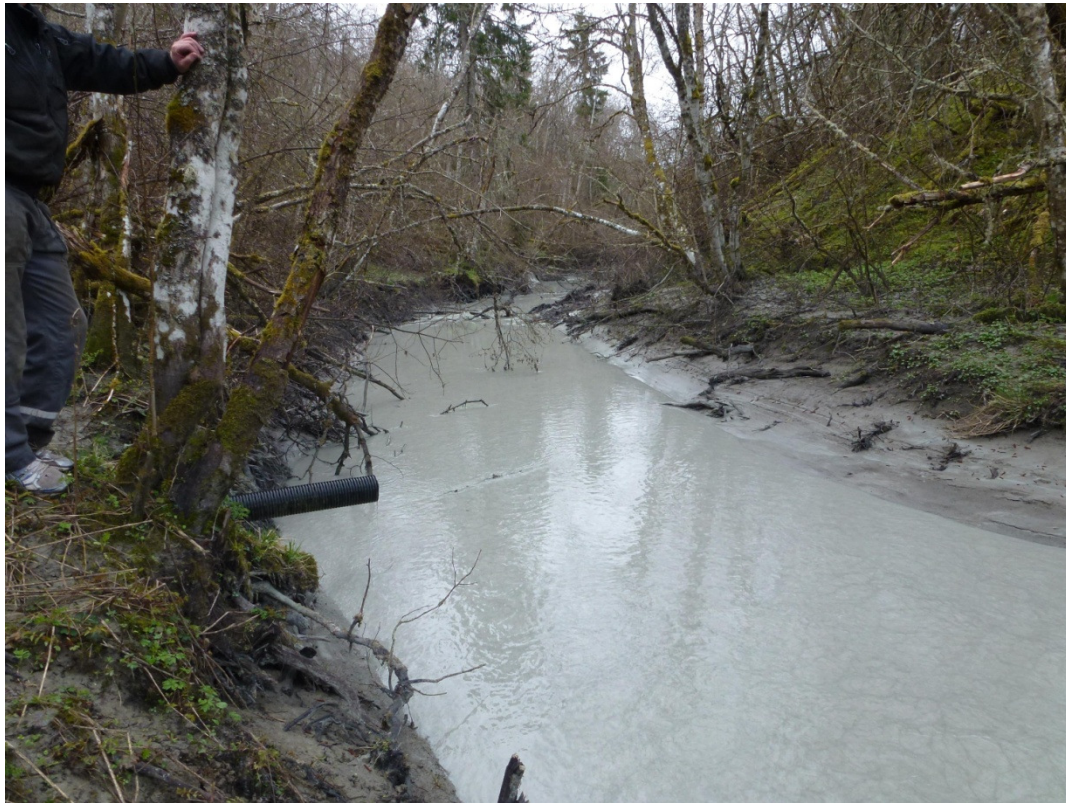
Bilde 636

Drensrøret ble iflg. grunneieren lagt med adskillig mindre høyde over bekken enn det en ser i dag.

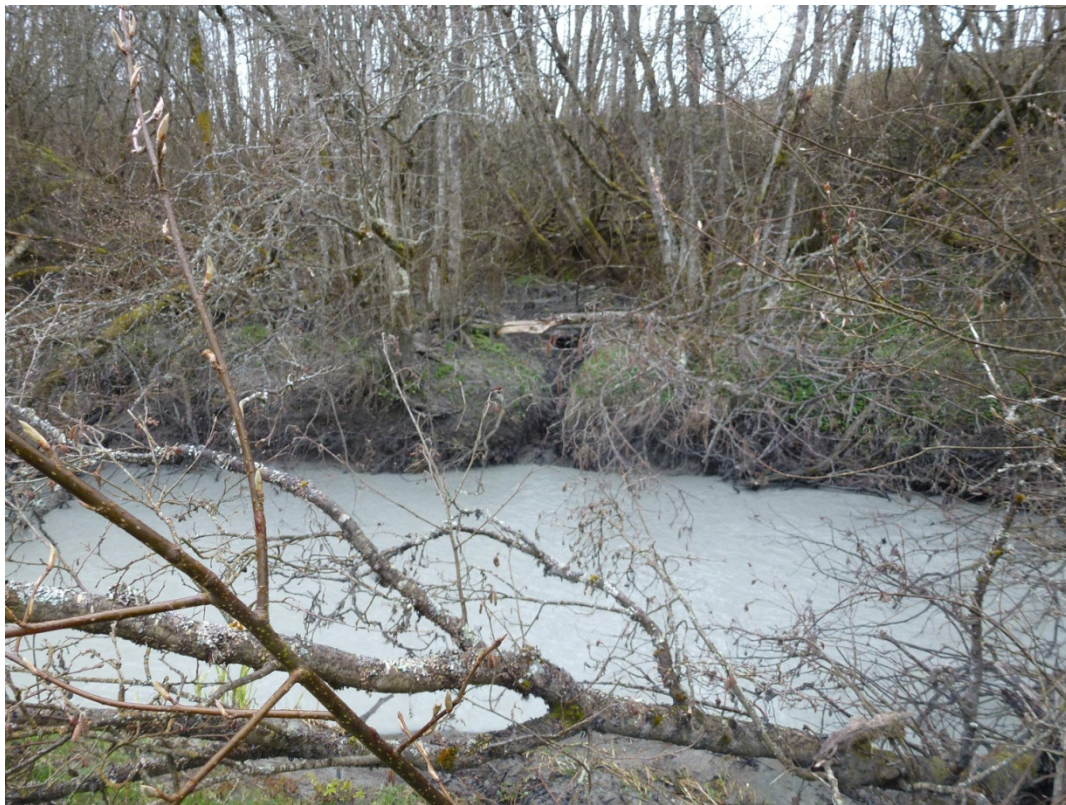
Bilde 630 Ristbekken, sidebekken fra Veiktrøa (like nestrøms Einum)

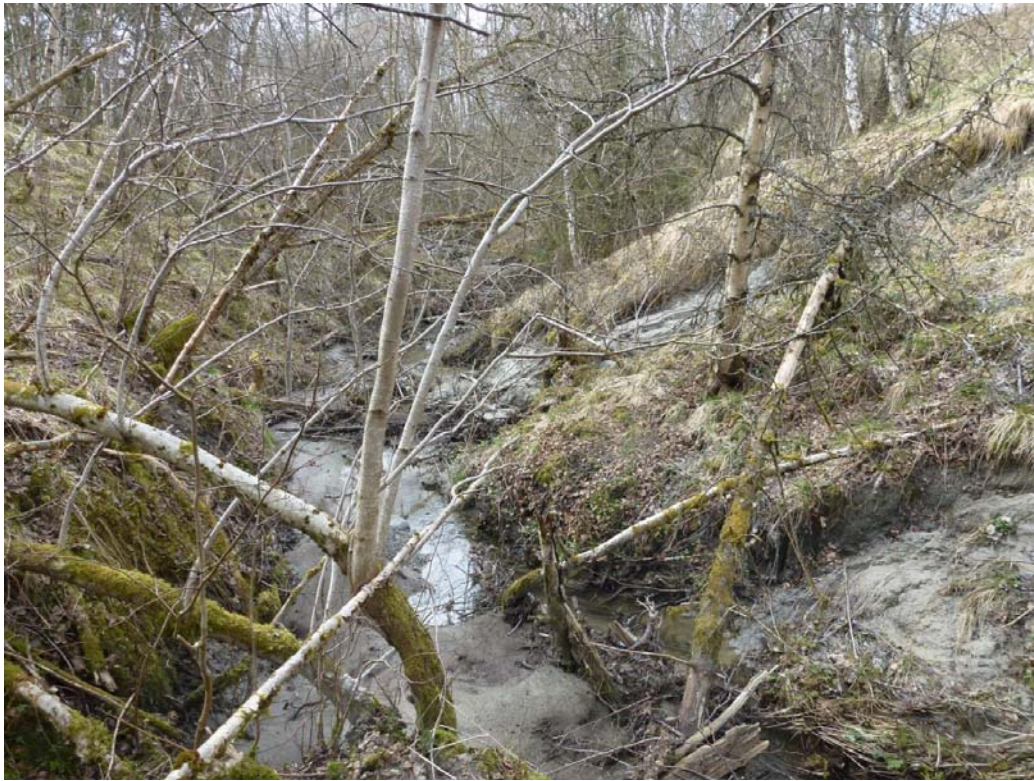
Bilde 629 Sidebekken like oppstrøms samløpet med Kvisetbekken

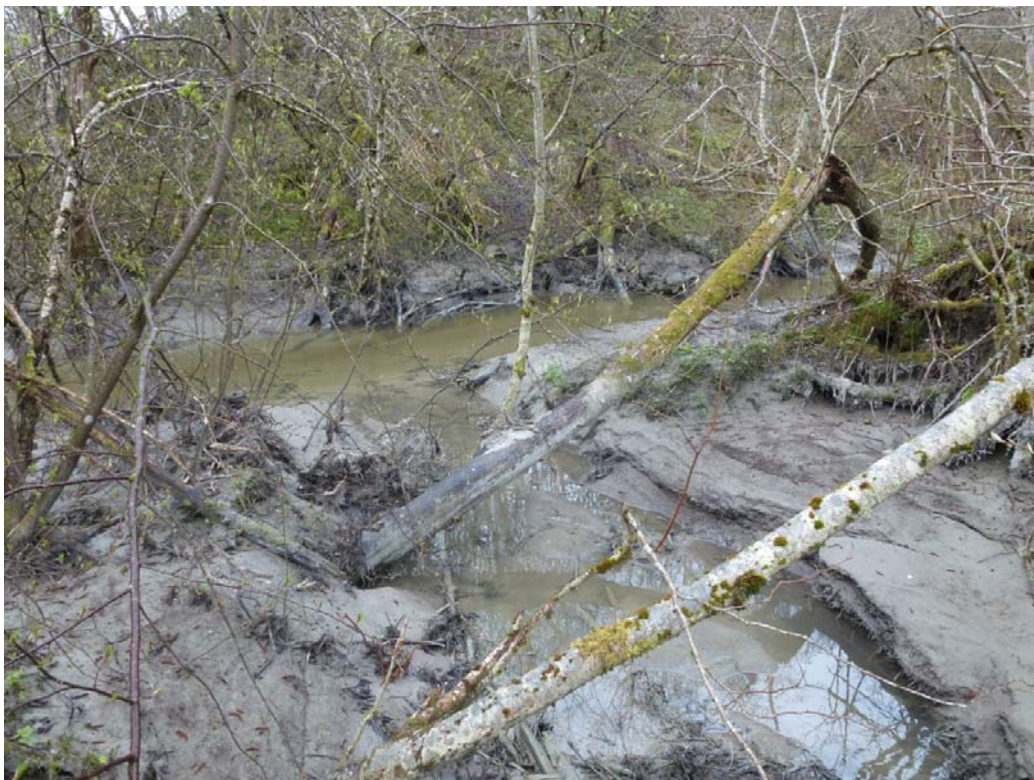
Bilde 647 Sidebekken ved samløpet med Kvisetbekken

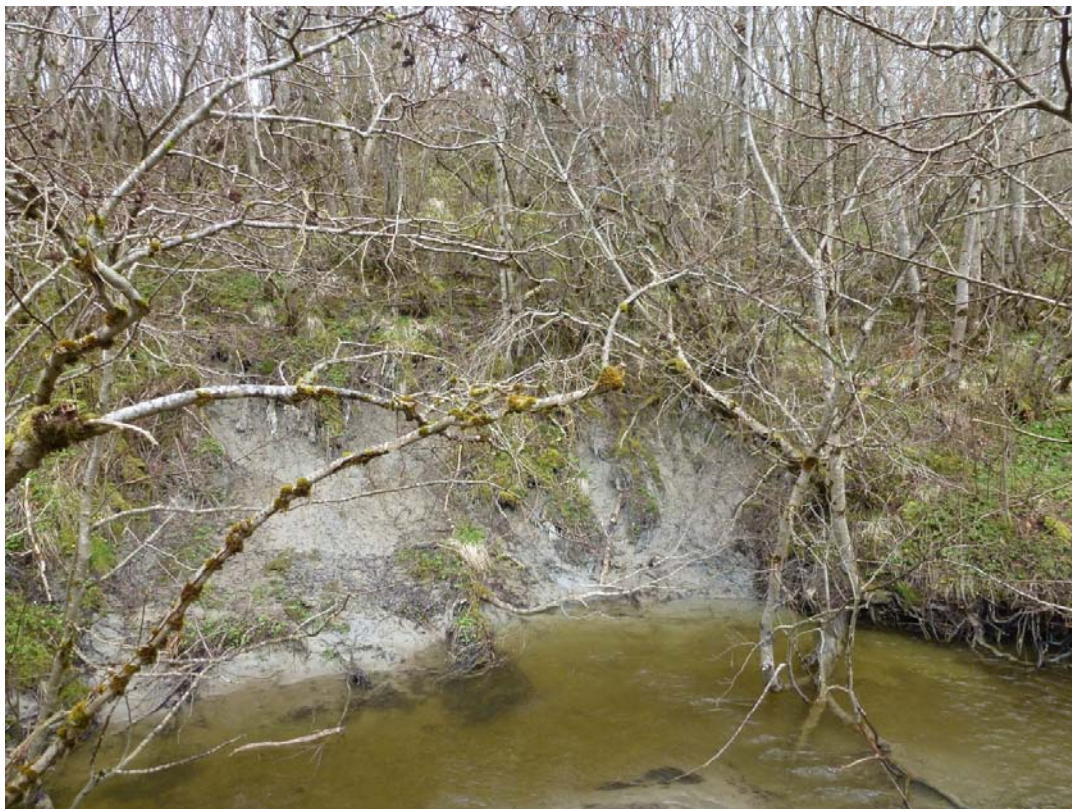
Bilde 653 Kvisetbekken like nedstrøms granskogen

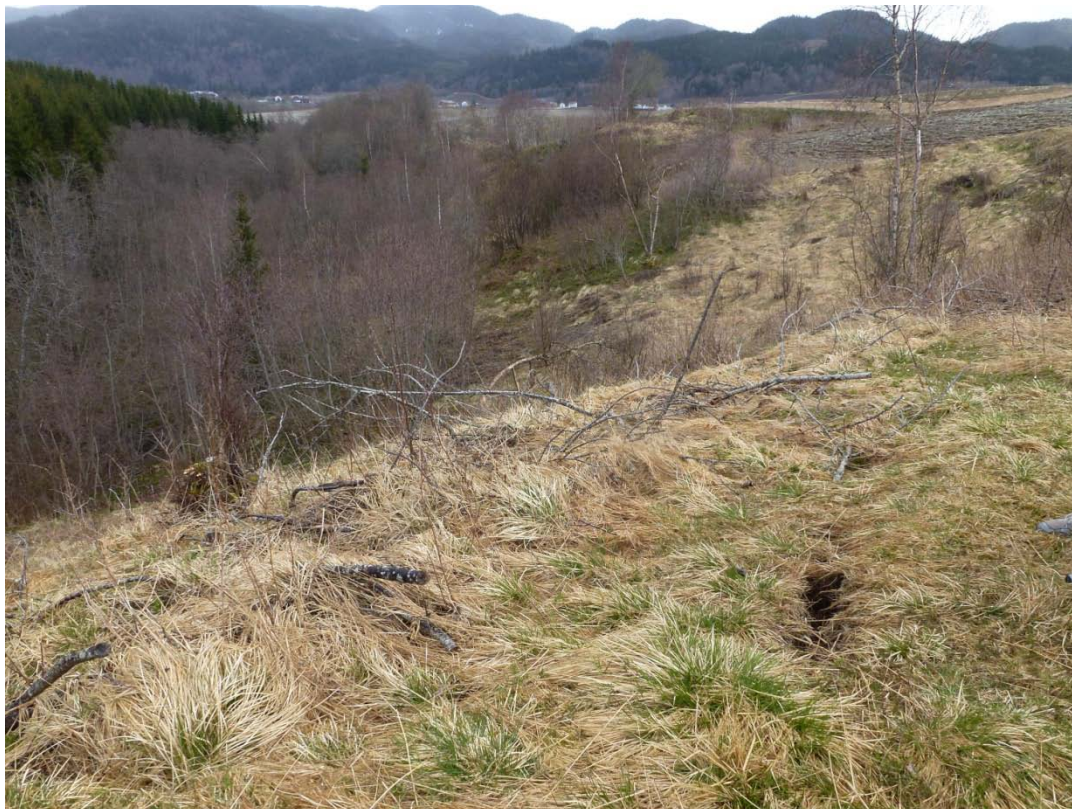
Bilde 655 På høyden mellom Kvisetbekken og sidebekken er utgliding på gang

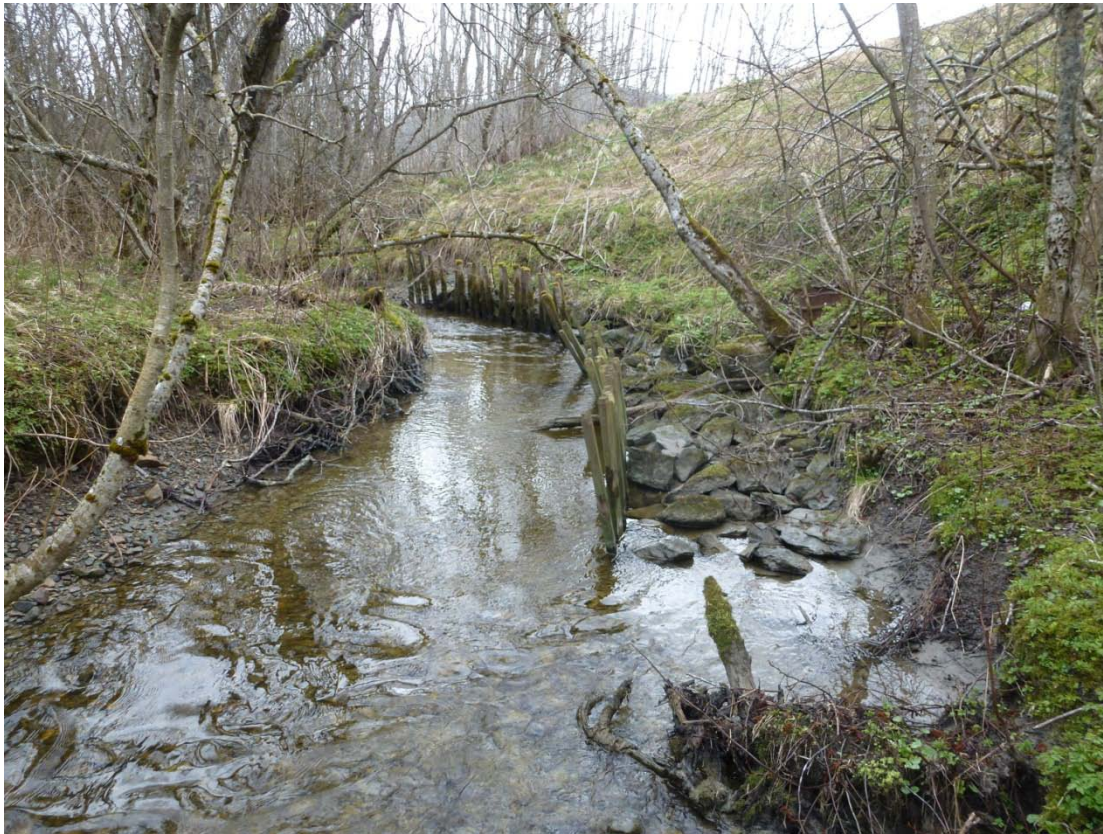
Bilde 662 Kvisetbekken ved oppstrøms ende granskog

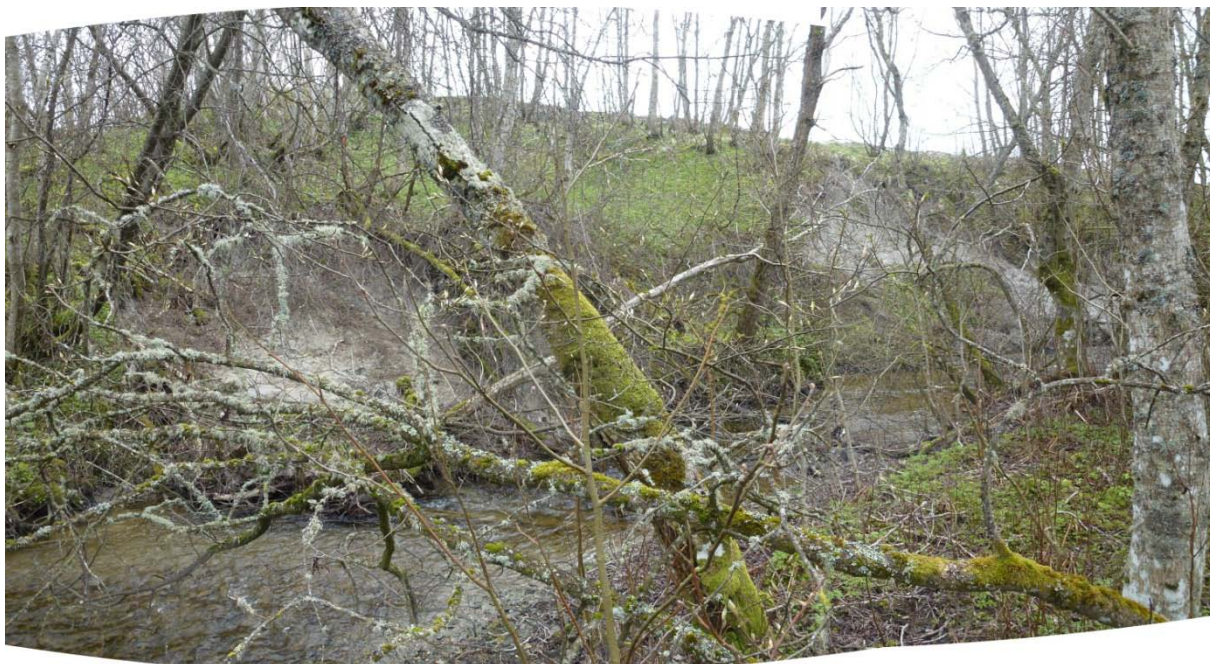
Bilde 672-673

Kvisetbekken, stor erosjon venstre side bekk

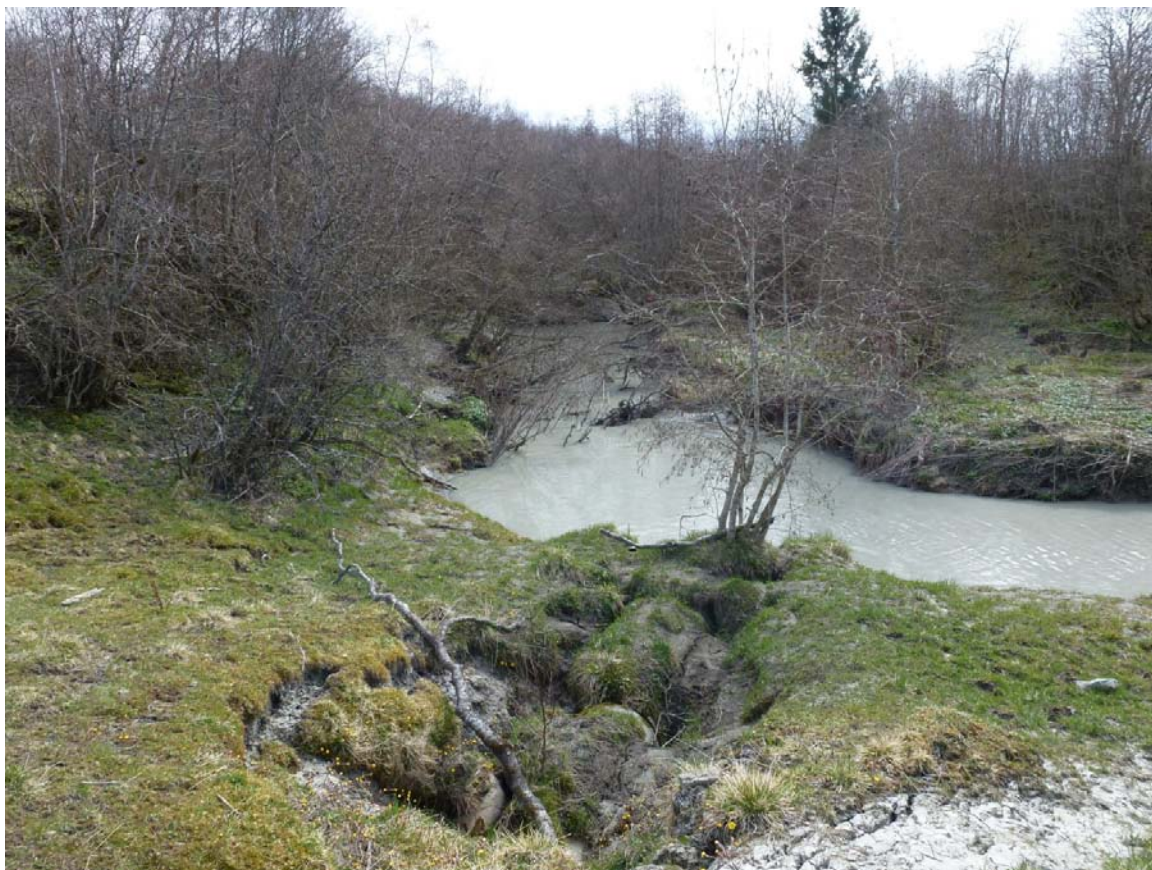
Bilde 589 Ved utløpet i Ristbekken , ødelagt drens har medført kraftig utvasking

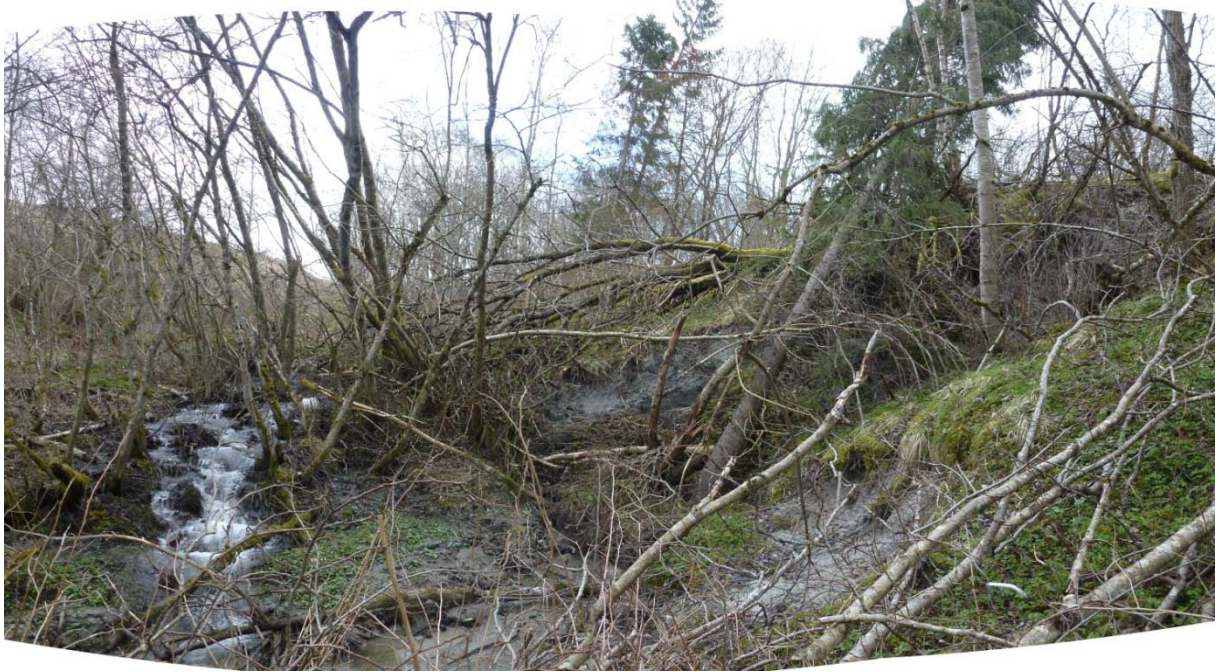
Bilde 507-508

Hafellbekken, leirskredet ved Engan

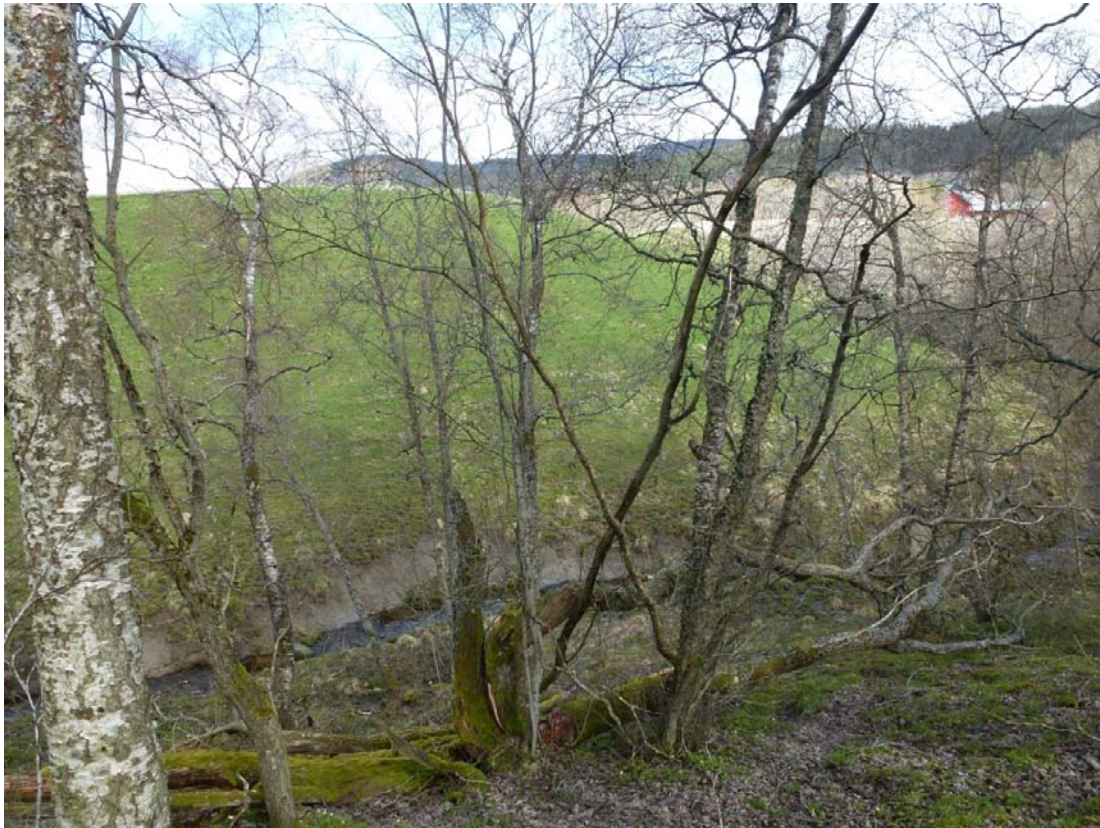
Bilde 559 **Blotlagt leire**

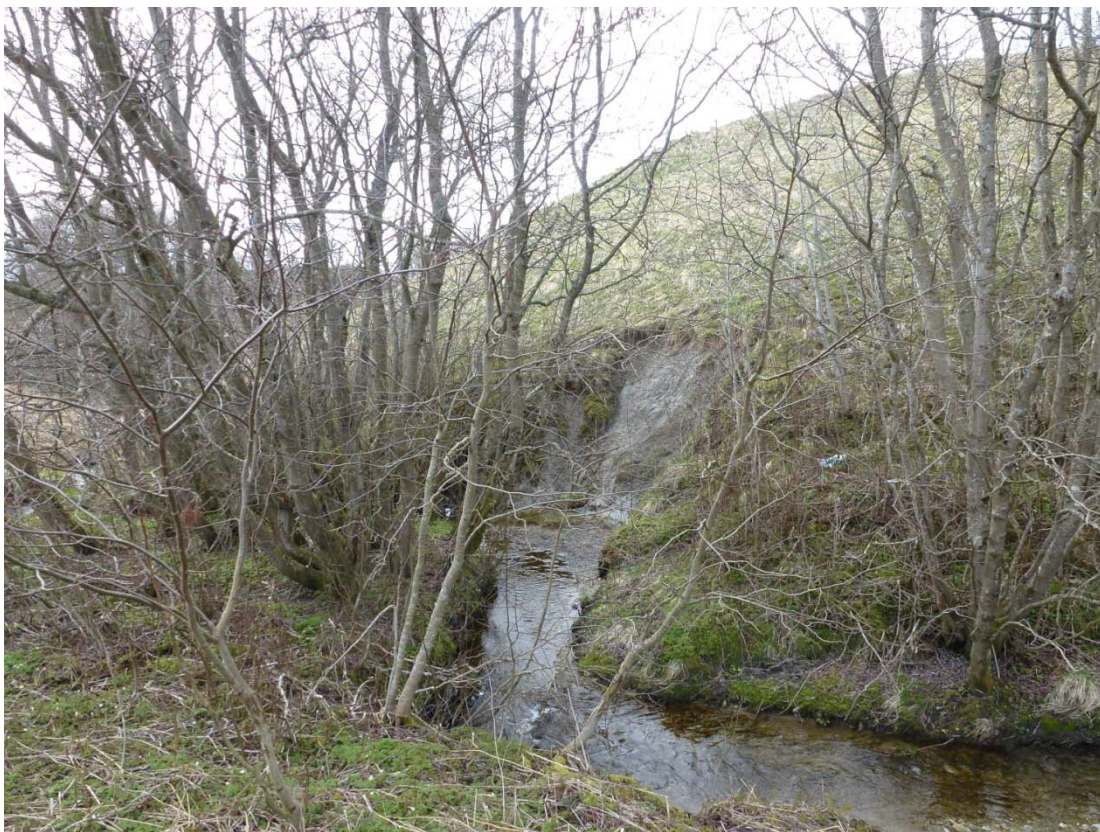
Bilde 568 **Blotlagt leire**

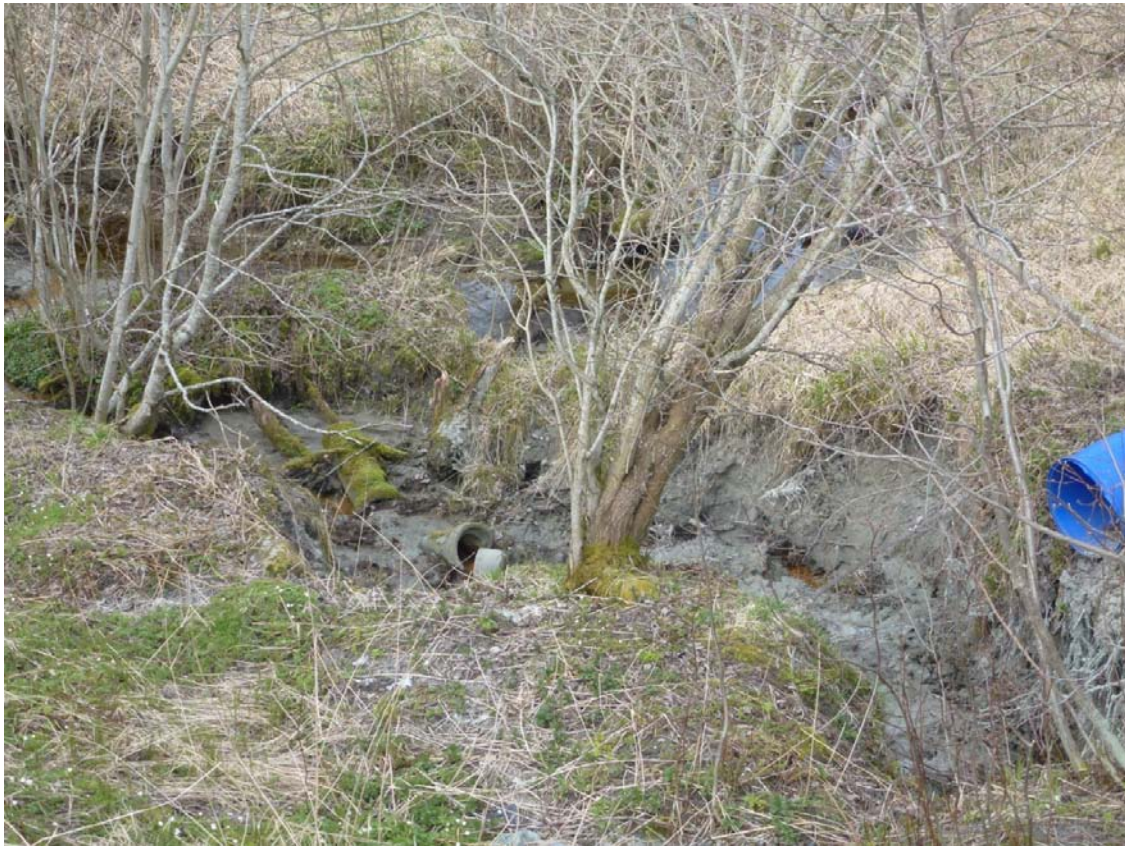
Bilde 572 Venstre side
Hafellbekken, kraftig erosjons
pga. ødelagt drensør

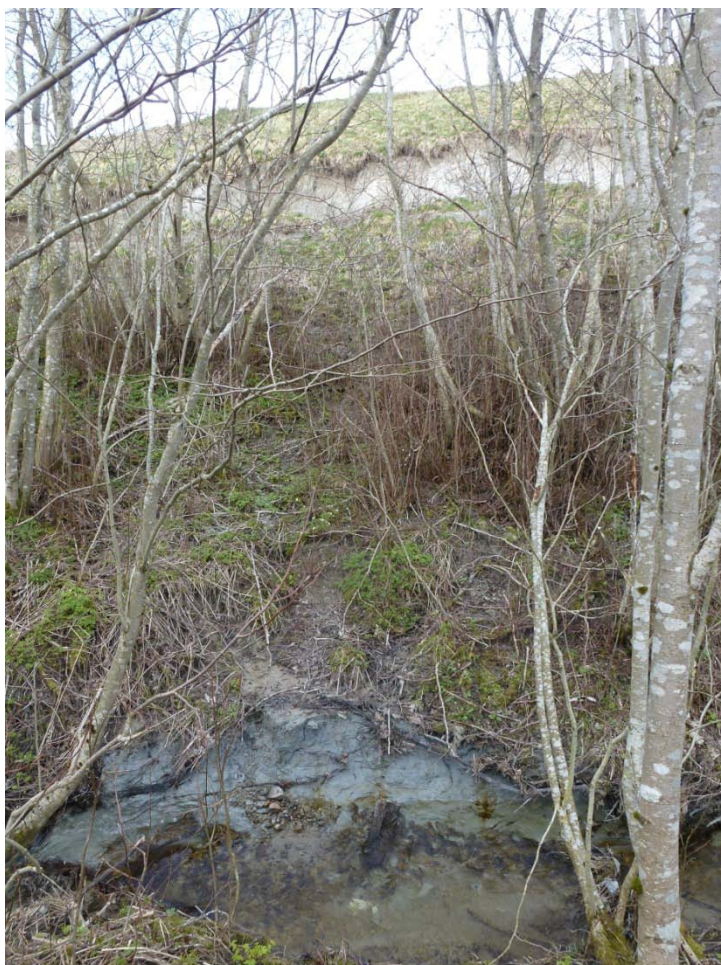
Bilde 575 Høyre side
Hafellbekken, blottlagt leire med
overflateglidning ovenfor

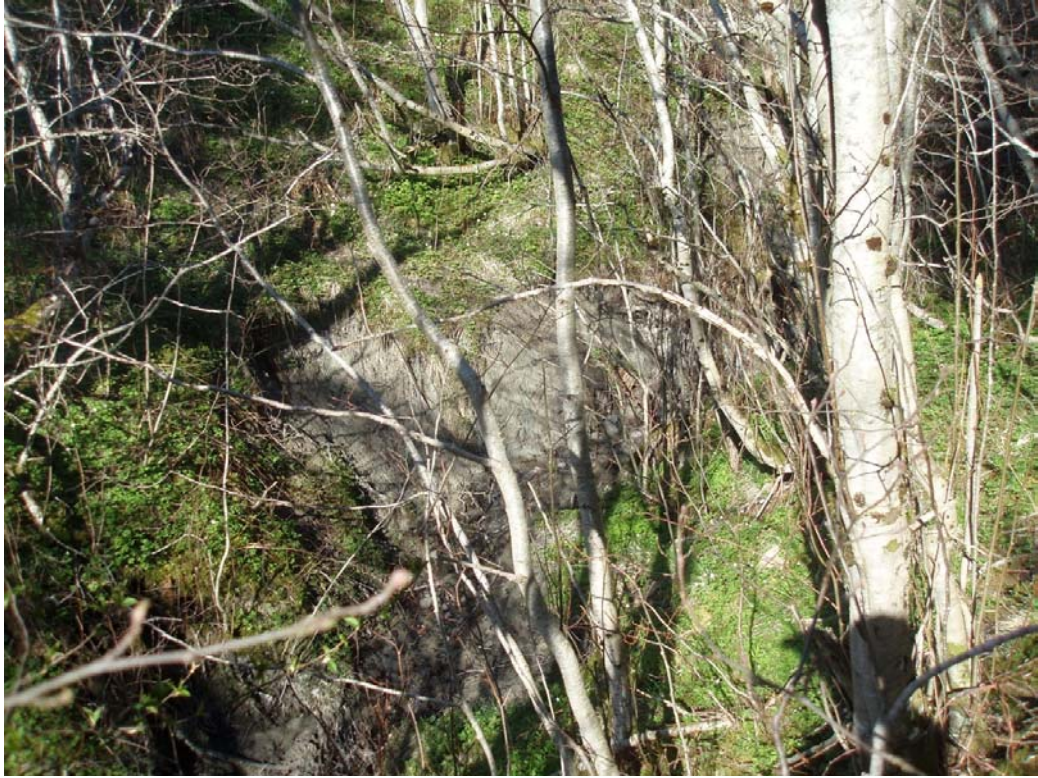
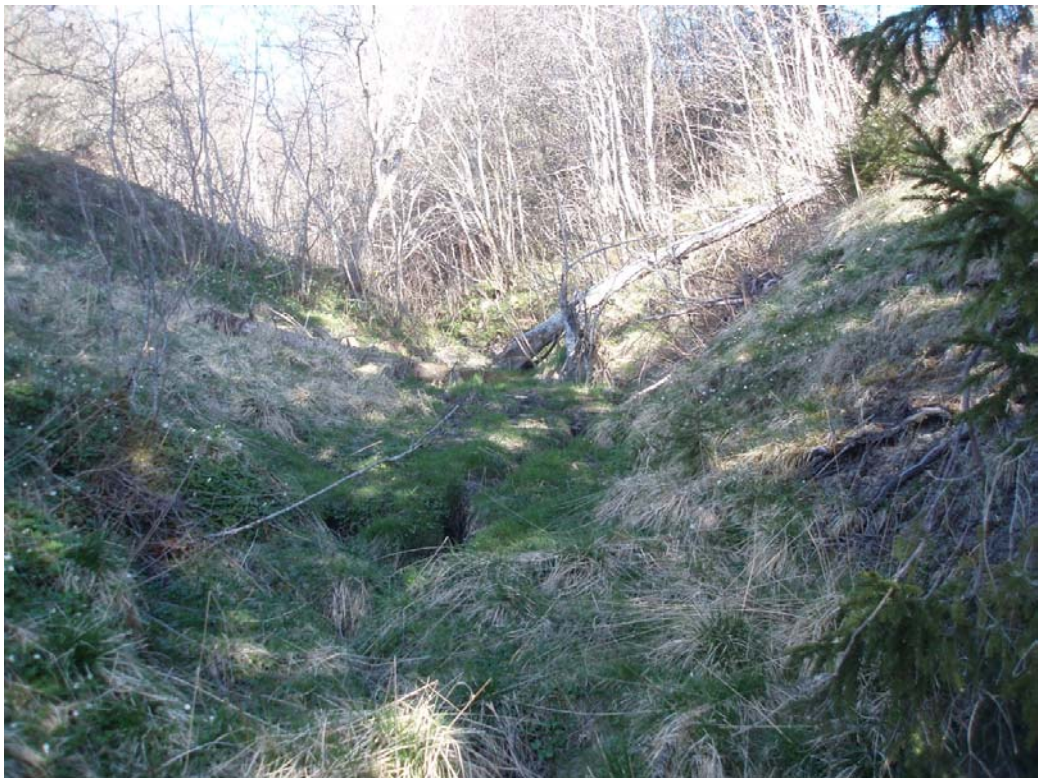
Faktor	Observasjon/beskrivelse	Kategori (sett x)	
Erosjon	Det pågår aktiv erosjon på strekningen hvor det er størst fall, se bilde 254-255. På øvre strekning pågår det noe erosjon, og på nedre strekning pågår det litt erosjon pga mindre fall. Gjennomsnittlig bunnsenkning er ca 0,5 m. Bekkebunn består av stein/grus, sand, silt og leire. Det er utglidninger og sig i skråningene helt ned til hytta på venstre side hvor bekken flater ut før samløpet med ristbekken.	Aktiv	X
		Noe	(X)
		Litt	
		Ingen	
Inngrep	Bekkelukking/bakkeplanering i øvre ende, se bilde 139.	Stort	
		Noe	
		Lite	X
		Ingen	
Flombølge/ oppdemming	Stor nok utrasing i sonen kan demme opp Ristbekken betydelig. En påfølgende flombølge vil true veier lengre ned i vassdraget.	Alvorlig	
		Middels	
		Liten	X
		Ingen	
Andre forhold
