## **HENSFOSS DAM, RØRGATE OG SVINGETÅRN**

### **Revurderingsrapport**

August 2007

# RAPPORT FRA REVURDERING

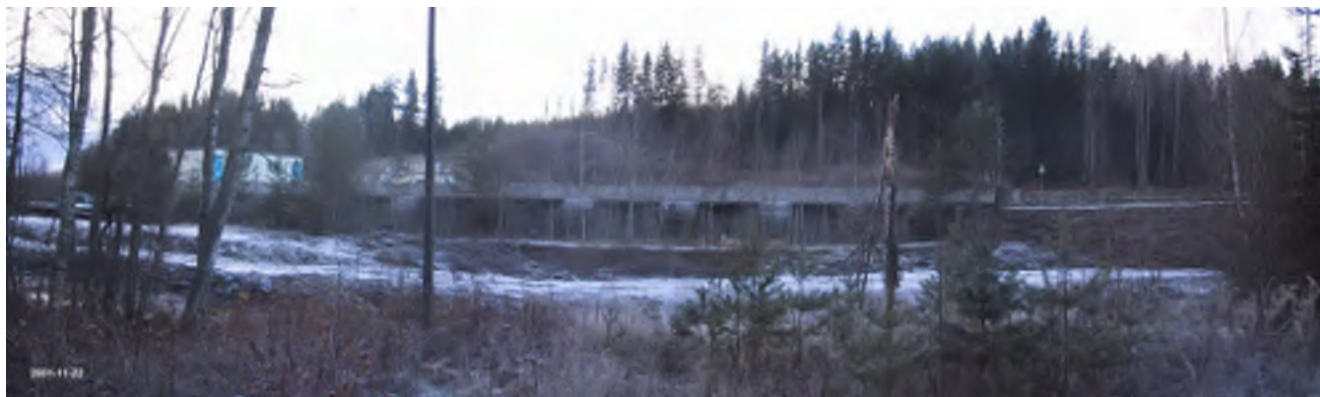
Oversikt over dammen sett fra nedstrøms side

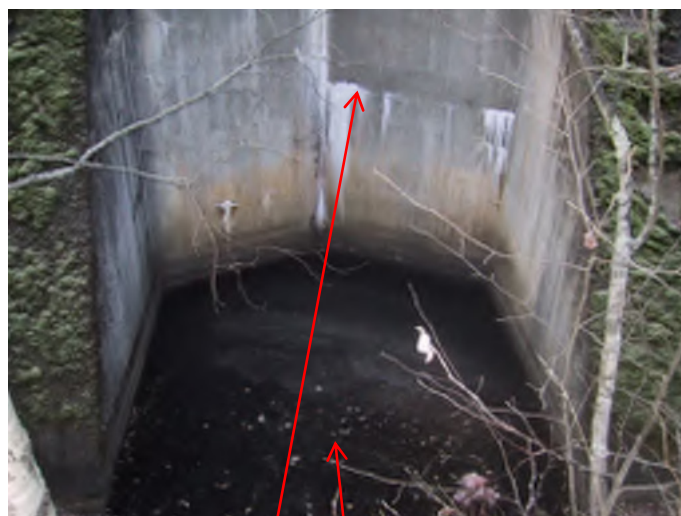
Ved undervannsinnspeksjonen ble det ikke avdekket skader av betydning. På luftsiden har dammen en del riss/sprekker, med kalkutslag og mye begroing med mose, spesielt på pilarene. Dreneringen er dårlig og det samler seg mye vann i de øvre områdene nedstrøms dammen.

Mye mose  
på pilarene

Riss med kalkutslag

Dårlig drenering av  
øvre del av dammen

⇒ Utbedre betongskader på halvmassivdammen.

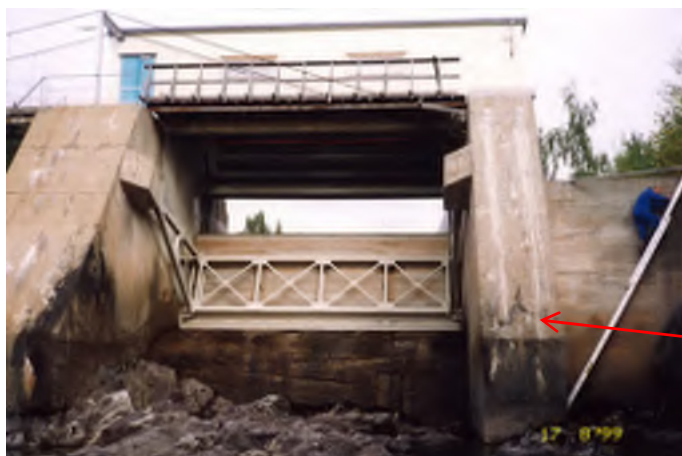
Noen sprekker i bakkant  
på nedre del av pilarene

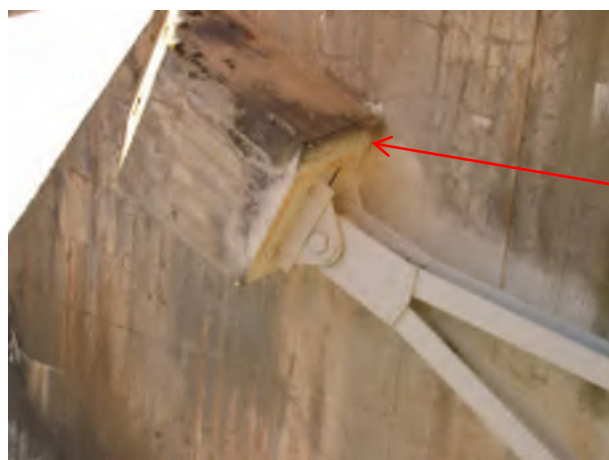
Betongfundamenter for  
opplagring uten synlige skader

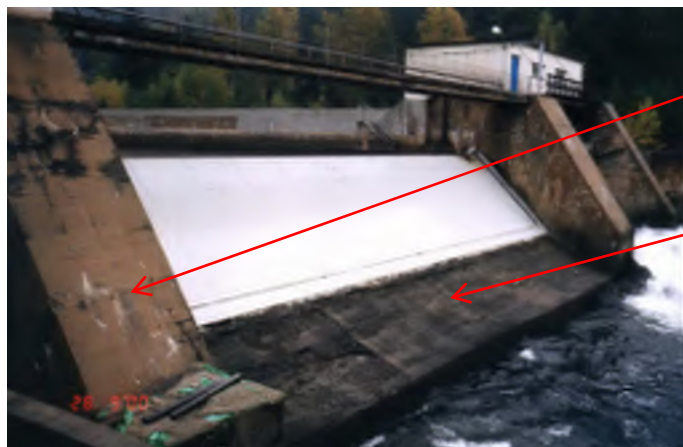
Pilarene hadde en del sprekker og krakeleringer.

Krakelering og sprekker i pilarene

Ujevn overflate med noen mindre skader nedstrøms opplagringen

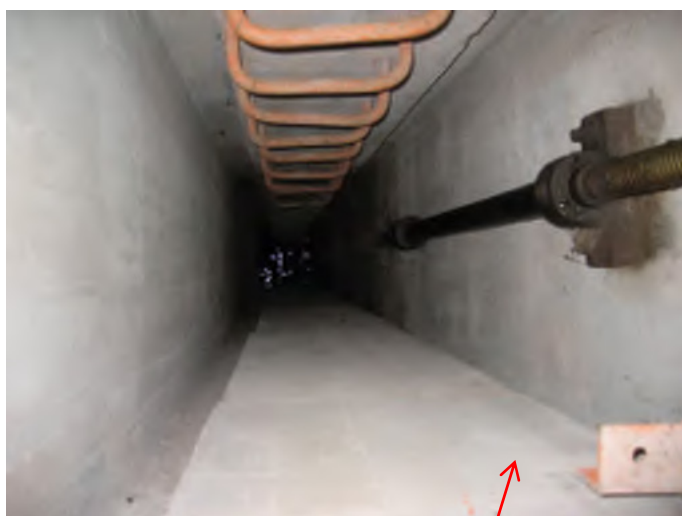
Typisk tilstand for sjaktene i hovedpilaren

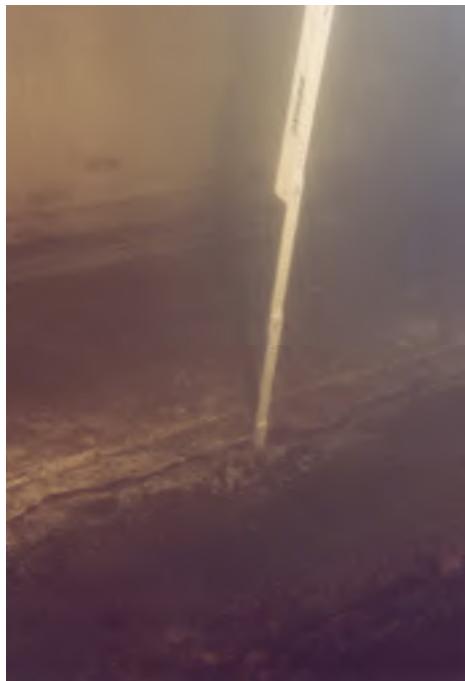
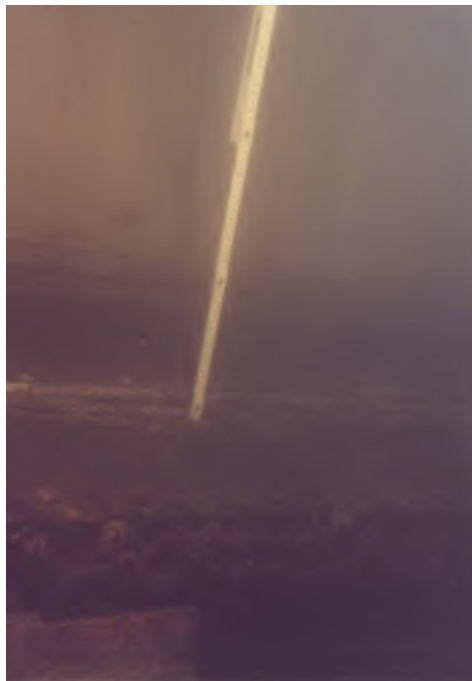
Undervannsinnspeksjonen avdekket en tverrgående sprekk over 2/3 deler av terskelen foran sektorluka.

Sprekk i terskel registrert under inspeksjonen i 2001

⇒ Utbedre sprekk i terskel foran sektorluke

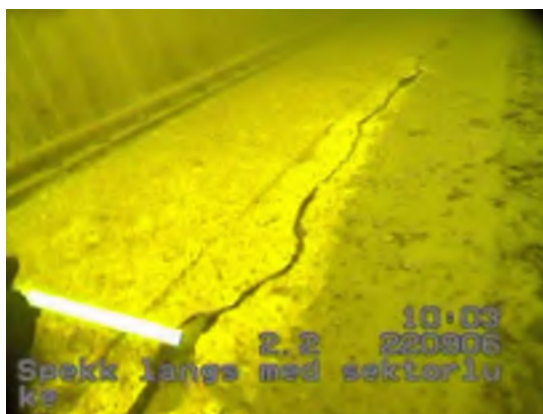
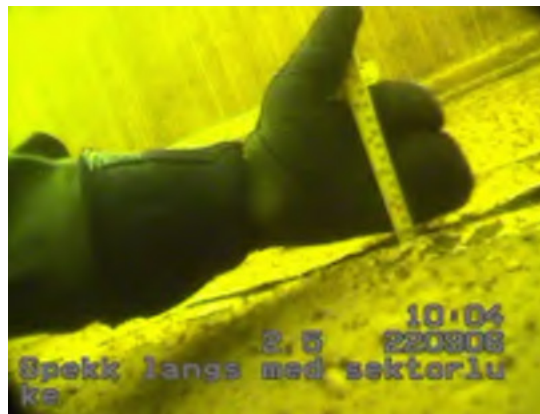
Samme sprekk registrert under inspeksjonen i 2006

Det tydet på at sprekken hadde utvidet seg og dybden ble målt til 270 mm enkelte steder

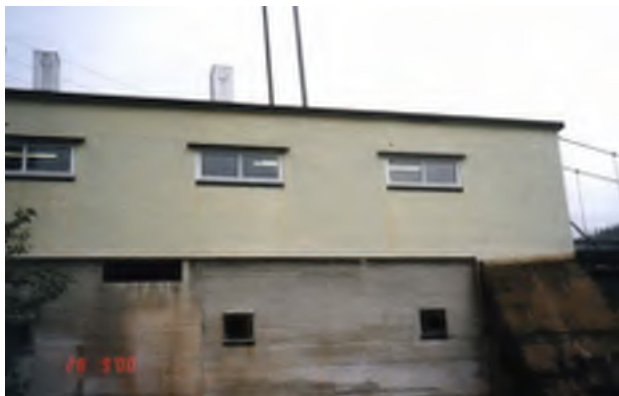
Inntaket sett fra nedstrøms side

Sprekker i sidepilar mot sektor

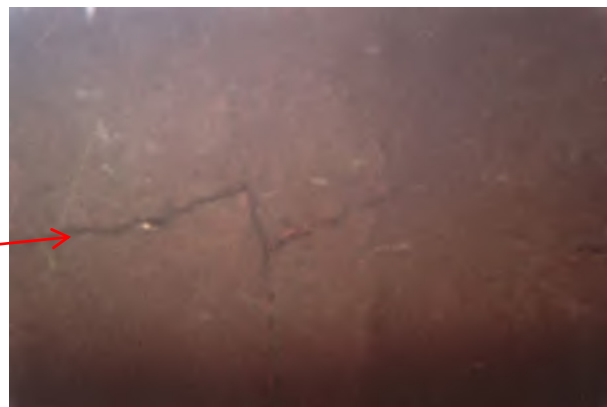
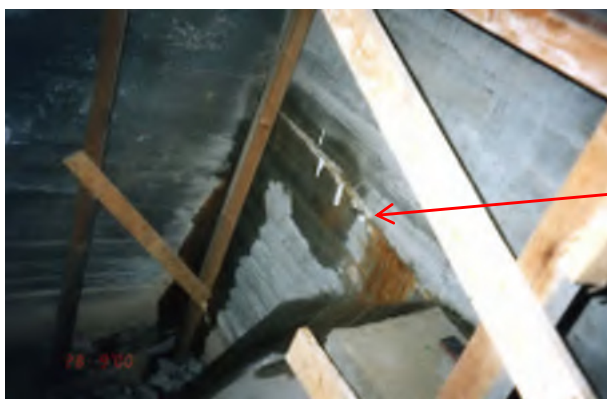
Undervannsinnspeksjonen viste ingen skader i området ved varegrind og luker, men i sideveggen mot sektorløpet var det et sprekkssystem som gikk vertikalt og horisontalt. Nedstrøms kammer hadde en horisontal sprekk med en mindre lekkasje. I taket i kammeret var det noe frilagt armering.

Sprekk i kammeret  
nedstrøms inntaksluke

Frilagt armering i taket i  
kammeret

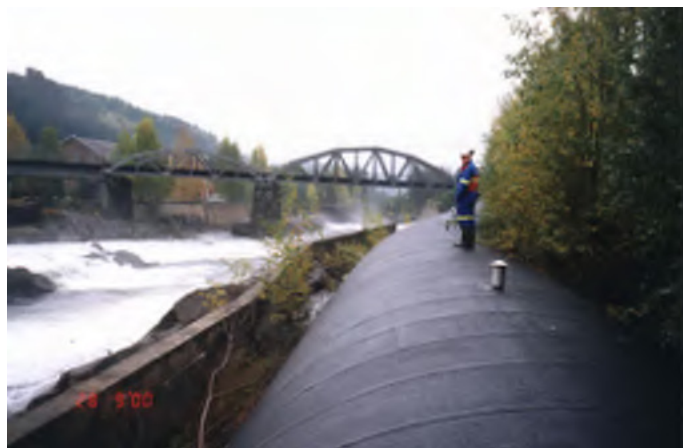
Isolert betongrør sett medstrøms

Liten skade i dekket over isolasjonen

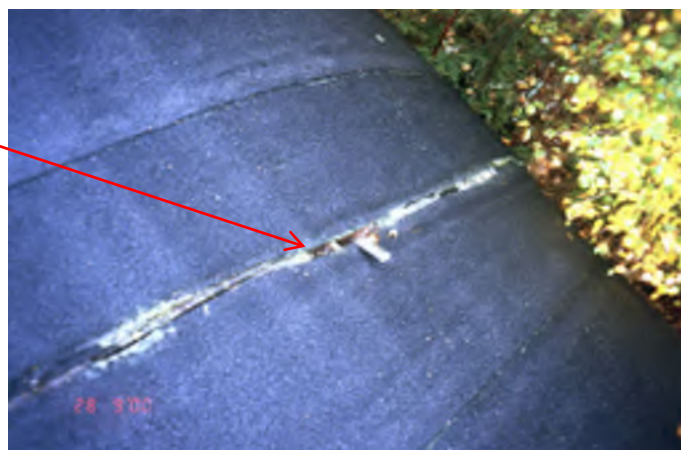
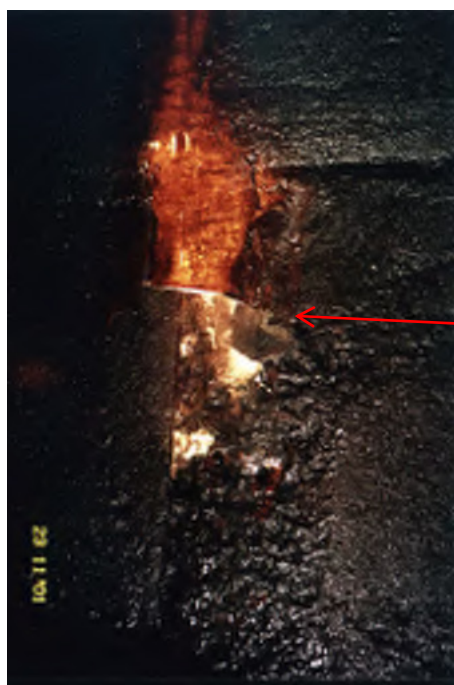
Mindre avflaking fra en tidligere reparasjon innvendig i røret

Typisk fundament for stålrør

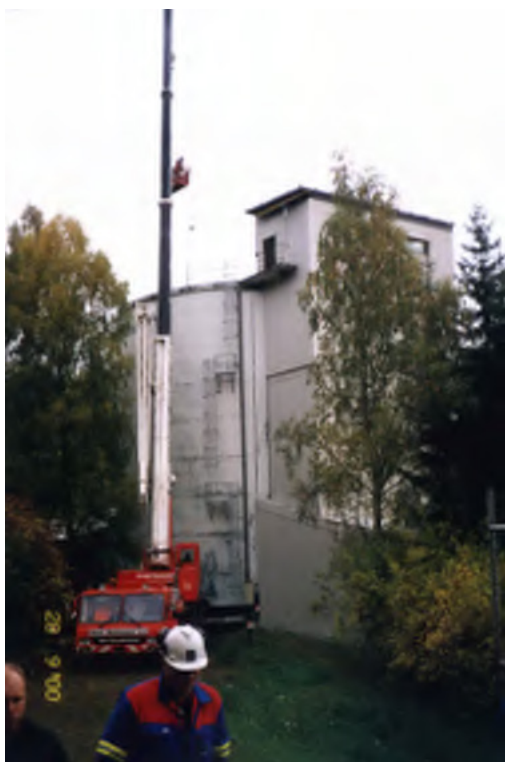
Inspeksjon av innvendig tårn fra mobilkrankurv

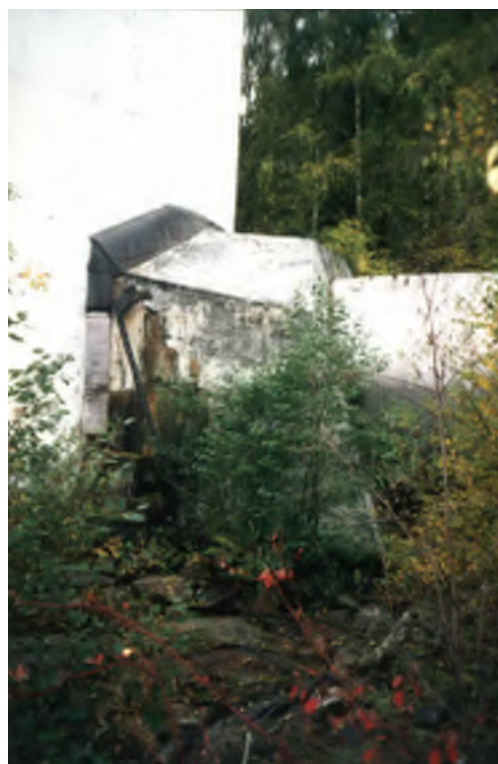
Innløp fra stålrøret i tårnet.  
Generelt mye riss/sprekker med mye kalkutslag

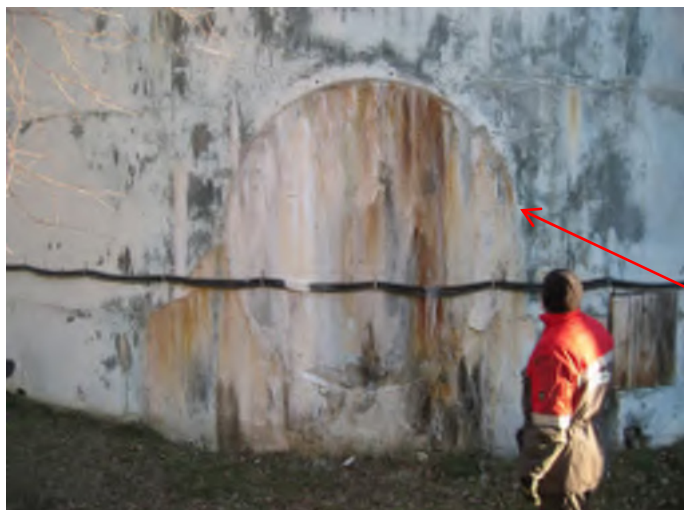
Gjenstøpt gammelt røruttak på høyre side av tårnet.

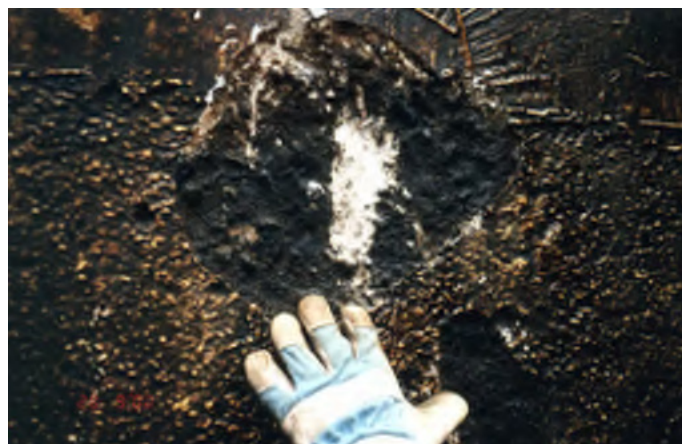
Lokal skade innvendig

Store partier innvendig var reparert/utbedret. Det var benyttet epoxymørtel og det antas at arbeidet ble utført tidlig på 1980-tallet. I hovedsak ser det ut til at reparasjonsarbeidene er vellykket. (Det anbefales at dette følges opp ved periodiske tilsyn)

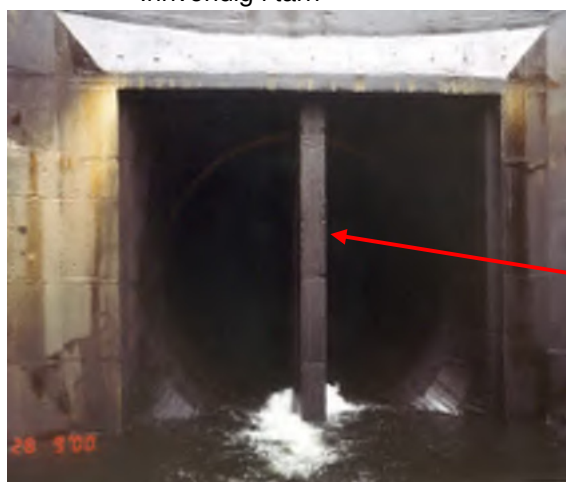
Midtdeler hadde en del utvasking i støpeskjøtene. Pga. lekkasjene var det ikke mulig å få inspisert bunnforankringen ved inspeksjonen i 2000.

Under inspeksjonen høsten 2006 ble det oppdaget at denne midtdeleren hadde brutt sammen og falt ned.

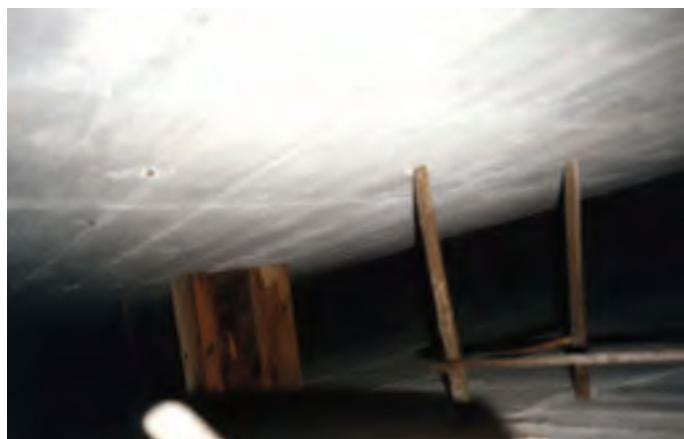
Det som kunne sees av ytterdelen av innermantelen fra inspeksjonslukene hadde ingen skader. Frostsikringen var i noe dårlig forfatning

Generell tilstand i rommet mellom ytter- og innermantel

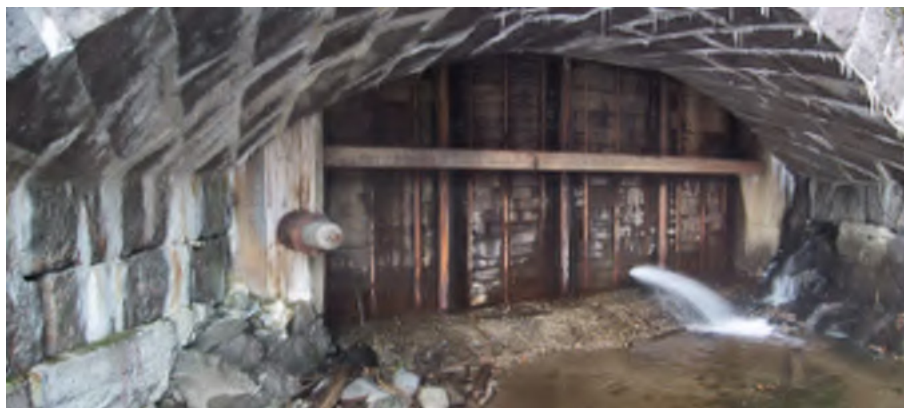
Tilstand 22. november 2001

Trelukene var i relativt god stand, men lekkasjene medfører at føringer og støttebjelke korroderer. Overflatebehandlingen av stålkonstruksjonene var mangelfull.

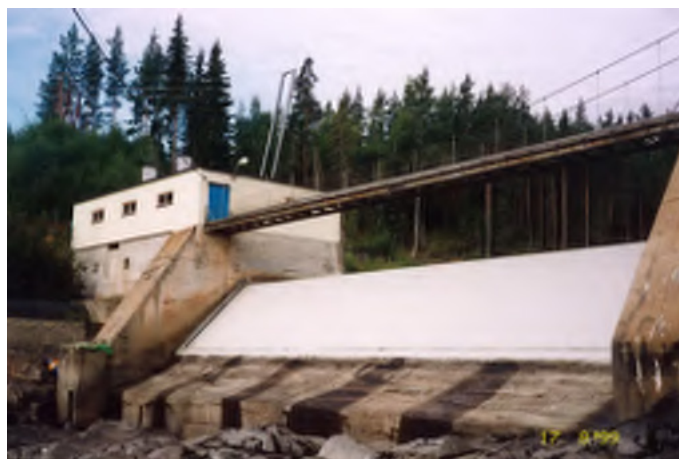
En av forriglingshakene på luka var bøyd. (nr. 4 fra venstre side sett medstrøms)

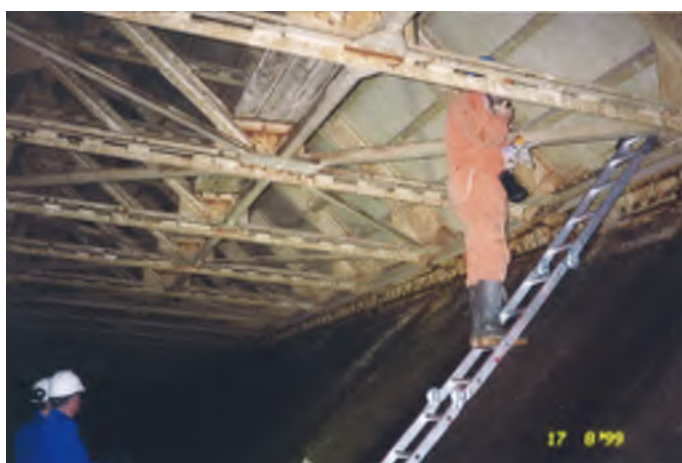
Undre fagverk sett mot lagre

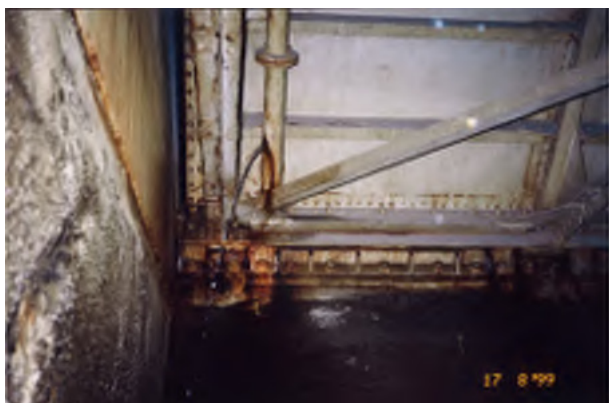
Lekkasje fra rørsystem

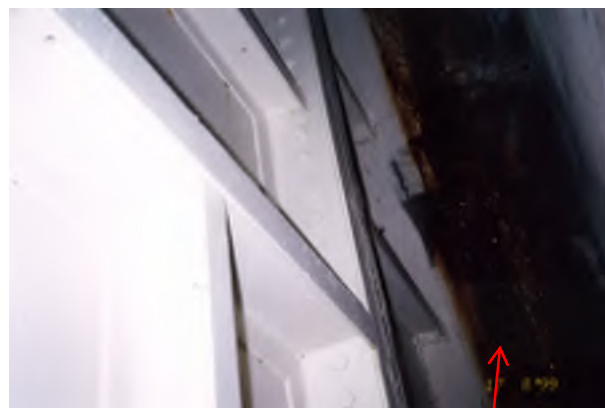
Bak venstre sideskjold

Mindre lekkasjer langs front

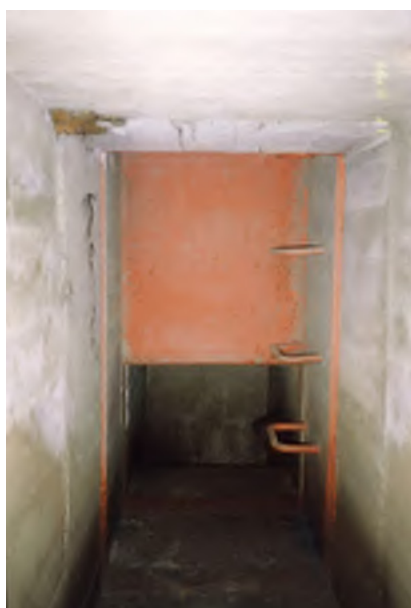
Luke i utløp fra rørlukekammer

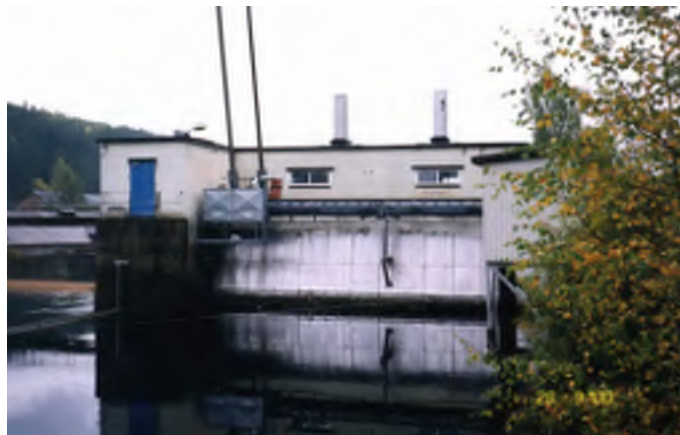
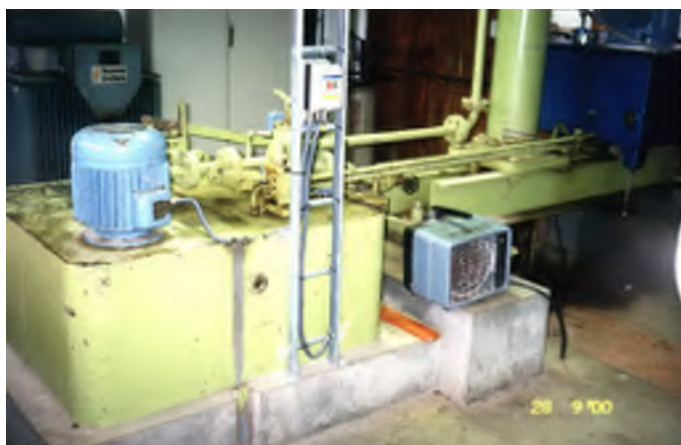
Hydraulisk aggregat og sylinder for høyre luke

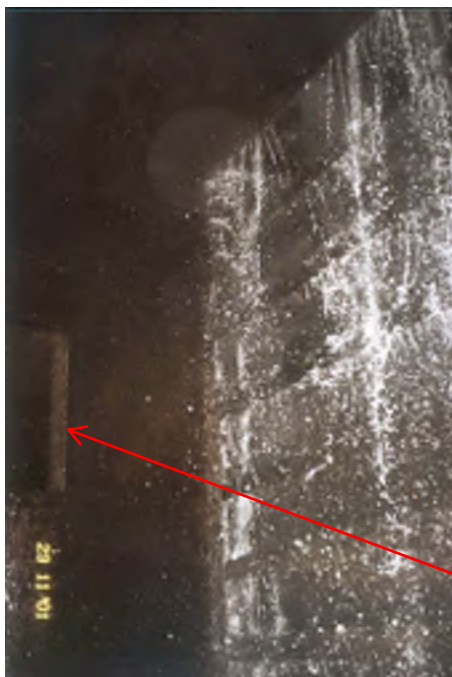
Høyre luke - store lekkasjer

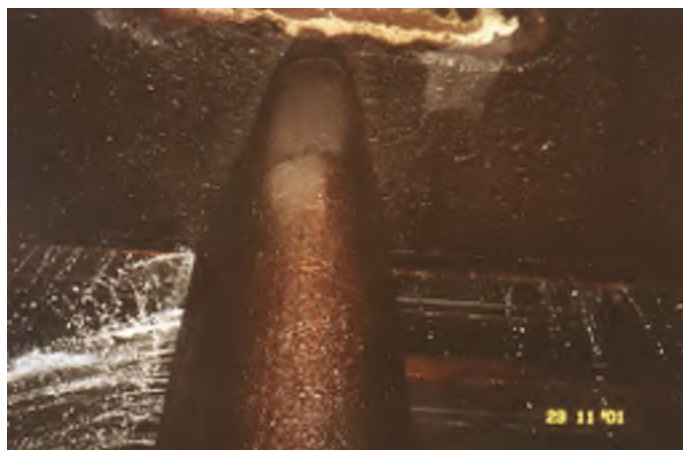
Midtpilar

Utløp fra fylleluke

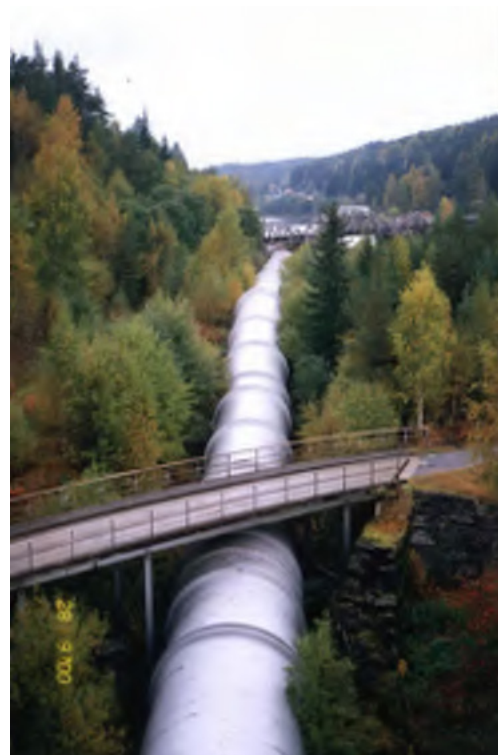
Oversikt - sett fra svingetårn

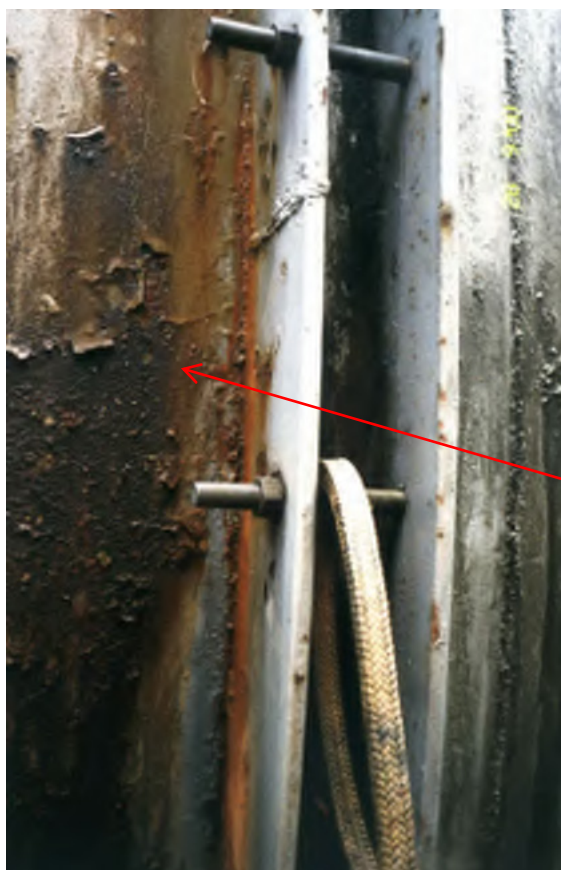
Detalj ved ekspansjonsskjøt

Konsentrert korrosjon ved ekspansjonsskjøt

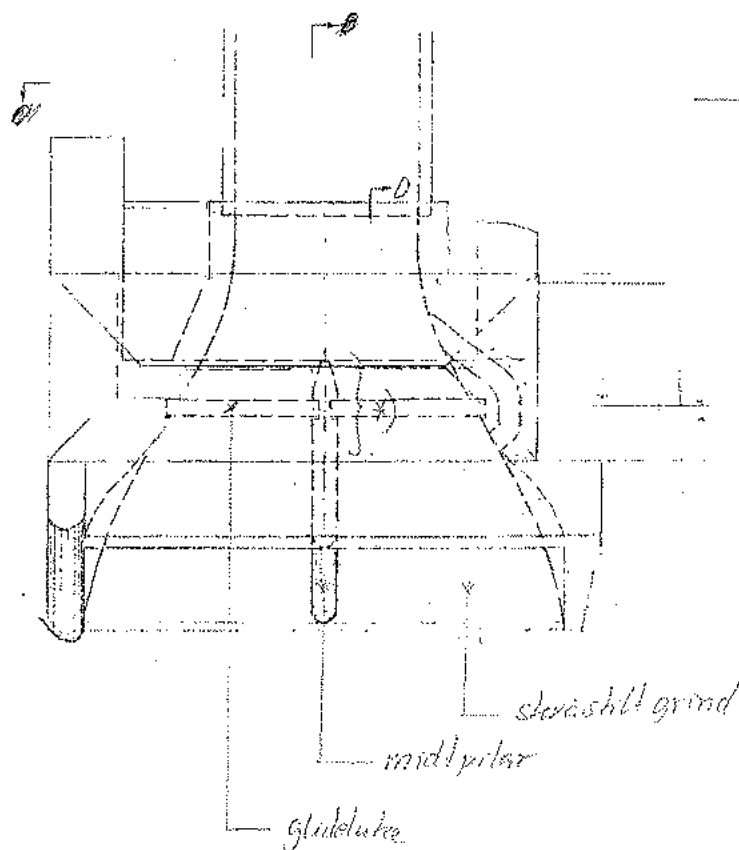
Midtpilar i vannleket

For midtpilaren i inntaket er det på nedstrøm side registrert en horisontal sprekke i overgangen ned mot utstøpt plate på fjell. Det antas at sprekken har oppstått som følge av dårlig utstøping i kombinasjon med tæring fra strømmende vann. Midtpilaren danner opplegg for glidelukene med innstøpte kanalprofil som lukeføringer. Grunnet den registrerte sprekken er det foretatt kontroll av bæreevnen lokalt i pilaren mht. opptak av vertikal linjelast fra glidelukene mot de innstøpte kanalprofilene. Innlagt horisontal armering i pilaren viser tilfredsstillende bæreevne, inspeksjon ved HRV er akseptabelt.

\* Område med  
dårlig kontakt  
mellem piler og  
utløst plate med fyll.

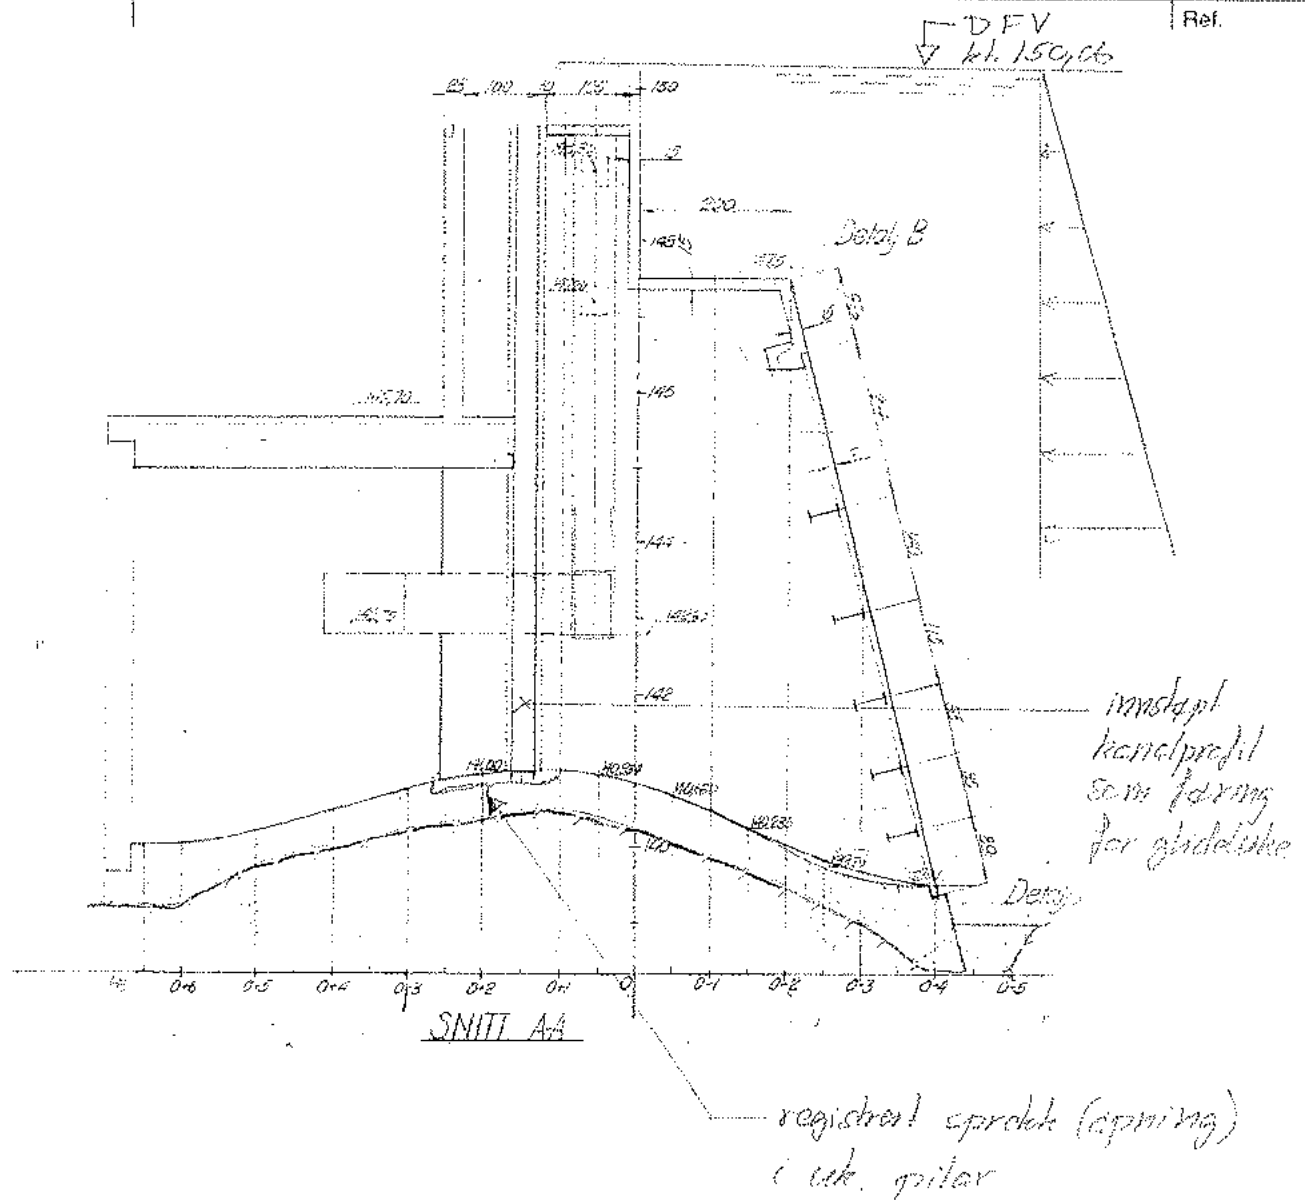
- Kryssende vertikal armering fra piler og ned i plate støpt med fjell, vurderes å være sterkt angrepet av korrosjon i området ved den registrerte sprekken. Denne armeringen vurderes derfor ikke å være virksom mht. last øyeblik, og benyttes som foranlegg av glidelukens mot kanalprofilene med feres "bakeover" i med større retning via innlagt horisontal armering i piler.

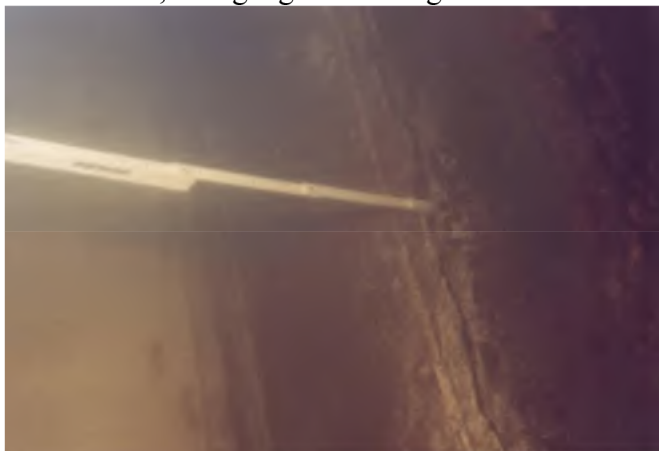
| Nr: | Sted: | Objekt: | Merknad: |
|---|---|---|---|
| 16 | Sektorluke | Bunnterskel, overgang stål betong.<br> | Tverrgående sprekk.<br>Bilde viser<br>meterstokk<br>Meterstokken<br>stoppet da sprekk<br>går på skrå.<br>Sprekken viker<br>dyptgående. |

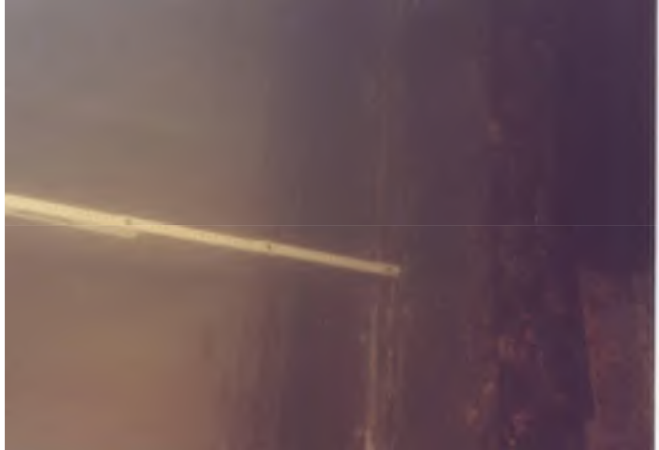
| Nr: | Sted: | Objekt: | Merknad: |
|---|---|---|---|
| 17 | Sektorluke | Bunnterskel, overgang stål betong.<br> | Tverrgående sprekk.<br>Bilde viser<br>meterstokk<br>Meterstokken<br>stoppet da sprekk<br>går på skrå.<br>Sprekken viker<br>dyptgående. |

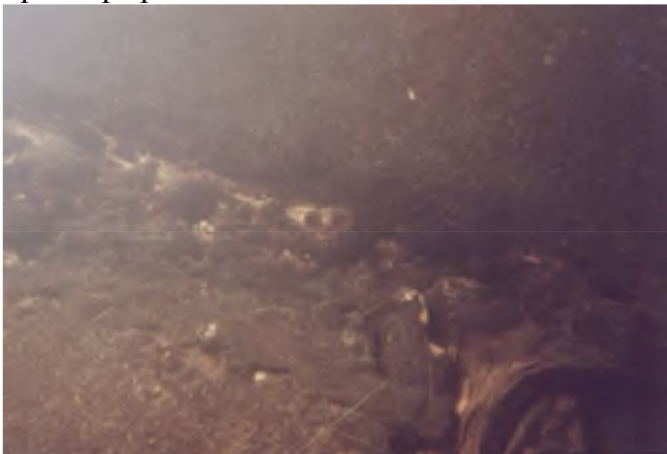
| Nr: | Sted: | Objekt: | Merknad: |
|---|---|---|---|
| 22 | Pilar mellom sektorluke og segmentsluke. | Sprekk på pilar<br> | |

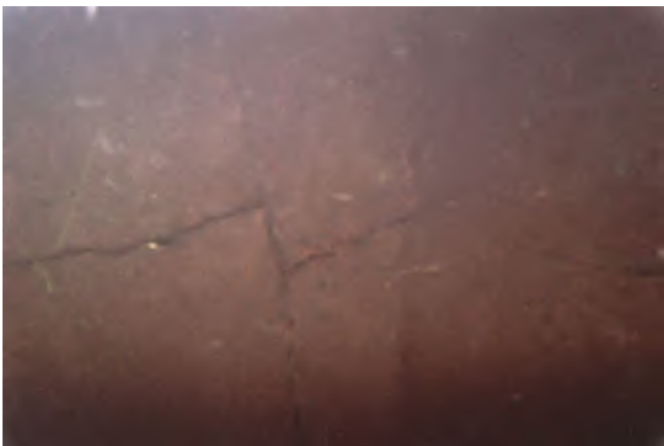
| Nr: | Sted: | Objekt: | Merknad: |
|---|---|---|---|
| 36 | Mellom venstre varegrind og luke | Pilar mot venstre.<br> | Sprekker. Dette er en forlengelse av de som går på yttersiden av varegrinda. |
