Jordskred, Rofstadvegen 50, Kvål

GEOTEKNIK PROSJEKTERING AV
SIKRINGSTILTAK

DOK.NR. 20170381-01-R

REV.NR. 0 / 2017-05-03

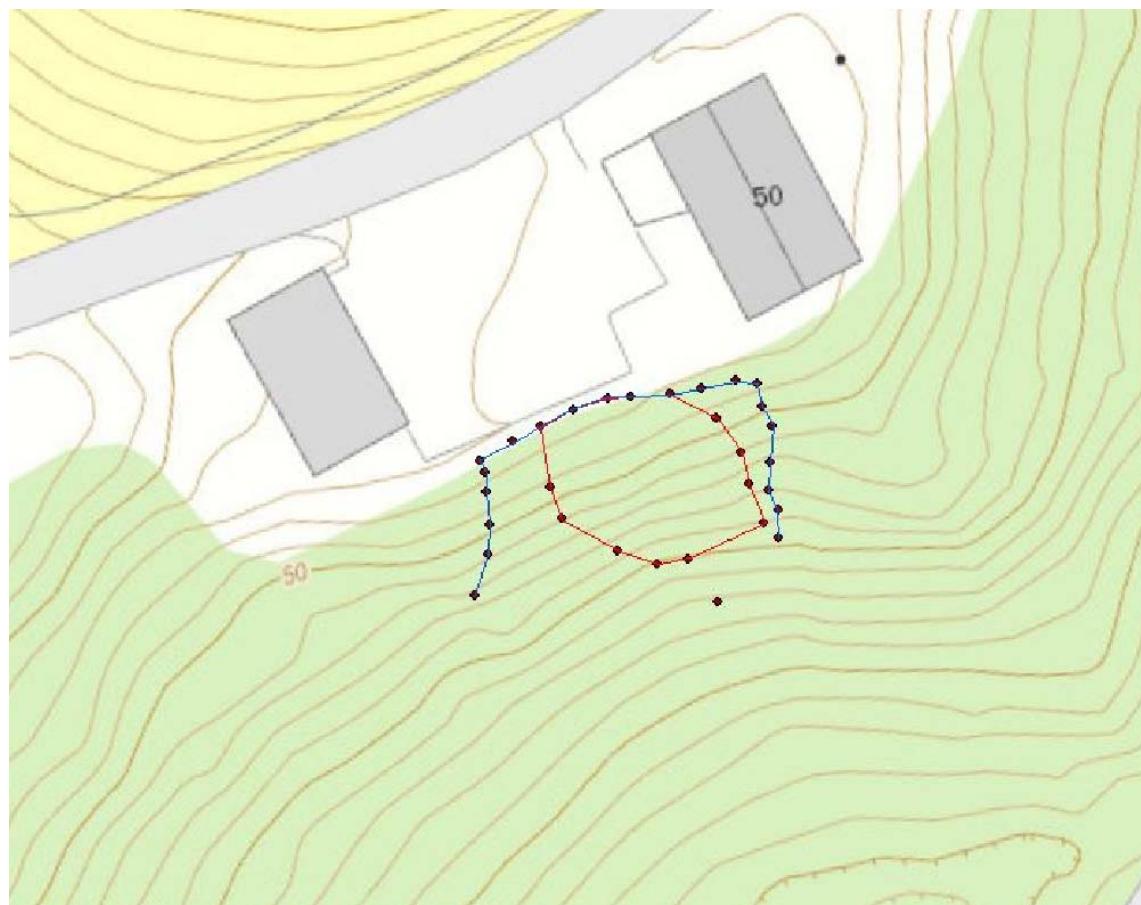
Figur 2: Innmålt skredkant.

Skredet gikk mellom bolighus og garasje på den aktuelle tomta og tok med seg mindre deler av gårdspllassen. Figur 2 skisserer omfanget. Vi anslår at skredet til nå involverer ca. 250 - 350 m³ med jord. Initialet var skredet en del mindre, men omfanget har økt på grunn av avskalling av den bratte skredkanten.

Det er ikke utført feltsonderinger eller poretrykksmåling på stedet, så vurderinger rundt årsak er basert på antagelser og de lokale forholdene. Ut fra gamle kart, før plassen ble etablert som boligtomt, kan vi se at det er foretatt en utfylling mellom garasjen og bolighuset. Øverste del av skråningen er derfor noe brattere enn den har vært originalt. Terrenget nedenfor utfyllingen har en helning på ca. 1:2. I det vi antar er fylling er helningen ca. 1:1,3 – 1:1,5. Det antas også at fyllmassene kommer fra lokal utgraving på tomta, for eksempel fra planering for bolighus og/eller garasje, slik at fyllmassen består av leirig, siltig, sandig materiale med grus i toppen. Massene kan ha blitt fylt opp direkte på grunnen uten tilstrekkelig fjerning av humusholdig grunn. For denne typen masser vil en slik helning ikke være stabil over tid. Nå har denne skråningen stått uten store problemer i rundt 70 år, men det har trolig hele tiden vært små bevegelser i forbindelse med teleløsning, lange eller intense nedbørsperioder etc. Til slutt har bevegelsen/siget blitt så stort at massene har rast ut. Skredet har trolig glidd i overgangen mellom original grunn og fylling. Skredet kan i tillegg ha blitt framskyndet pga. vannførende lag i grunnen, generelt oppbløtt grunn på grunn av langvarig fuktig vær og veksling mellom frysing og tining av overflaten, samt ekstra vanntilførsel som følge av defekt avløp fra septiktank. Avløpsrør fra septiktanken kan ha blitt dratt ut av hverandre som følge av sig i massene og siden taknedløp også er koblet på septiktanken kan det ha kommet en del ekstra vann ned mot massene som skredet har glidd på.

Konklusjonen vi trekker ut av dette er at fyllmassene som ligger på tomten er av for dårlig kvalitet til å ligge med en helning mellom 1:1,3 og 1:1,5. Fundamentet for fyllingen er sannsynligvis også for dårlig (for dårlig kontakt med original grunn). Siget i skråningen der avløpsrør fra septiktank ligger må stoppes slik at ledningene ligger i ro og taknedløp må kobles til et separat avløpssystem. Grunnvannstanden i terrengryggen ligger sannsynligvis lavt, men det kan være vannførendelag i grunnen som må tas hensyn til. Det bør derfor være god drenering under fyllingen. Konkret forslag til sikringstiltak er beskrevet i kapittel 6.
