Ferdigrapport

Kontroll og dokumentasjon

20021 – Sikringstiltak mot kvikkleireskred i sone 1836 Undset, Snåsa

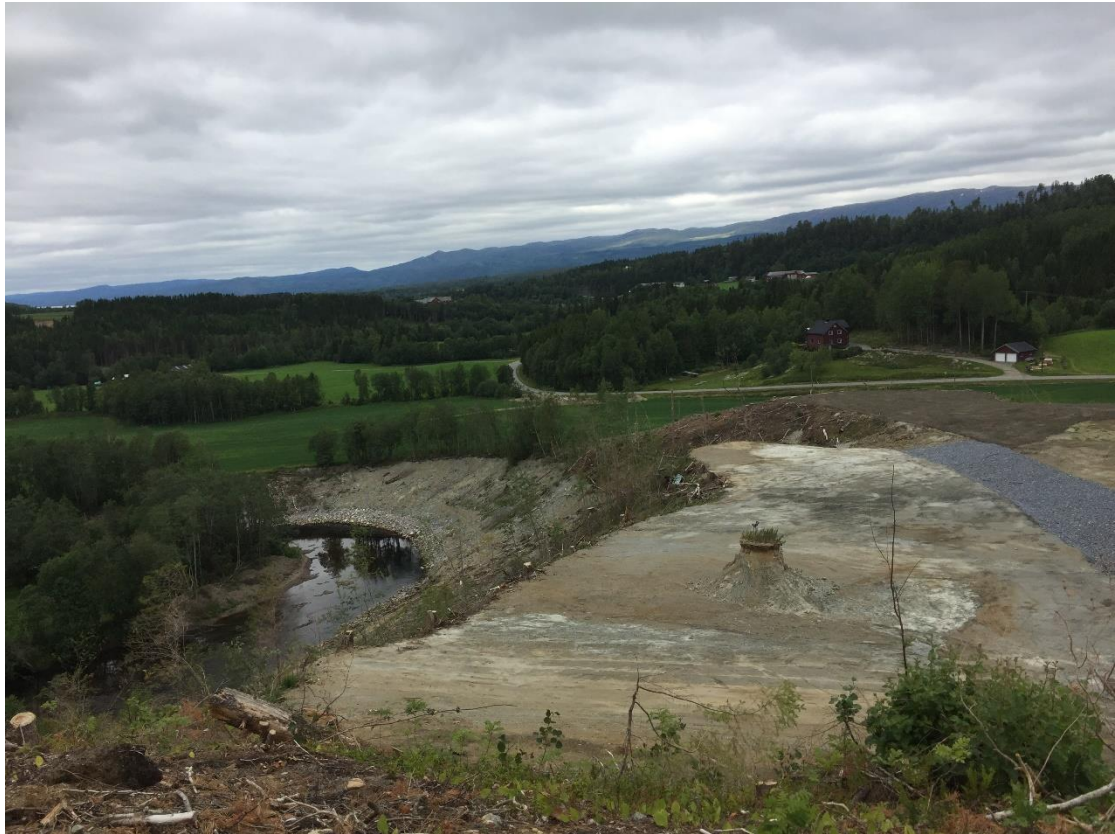
Figur 16: Ferdig avlasting, støttefylling og erosjonssikring, 04.07.2018. «Monolitten» som står igjen på avlastingsplatået var plasseringssted for piezometerne til Rambøll, brukt til å registrere og overvåke poretrykket under bygging av sikringstiltaket. Dette viser opprinnelig terrengnivå før avlasting.

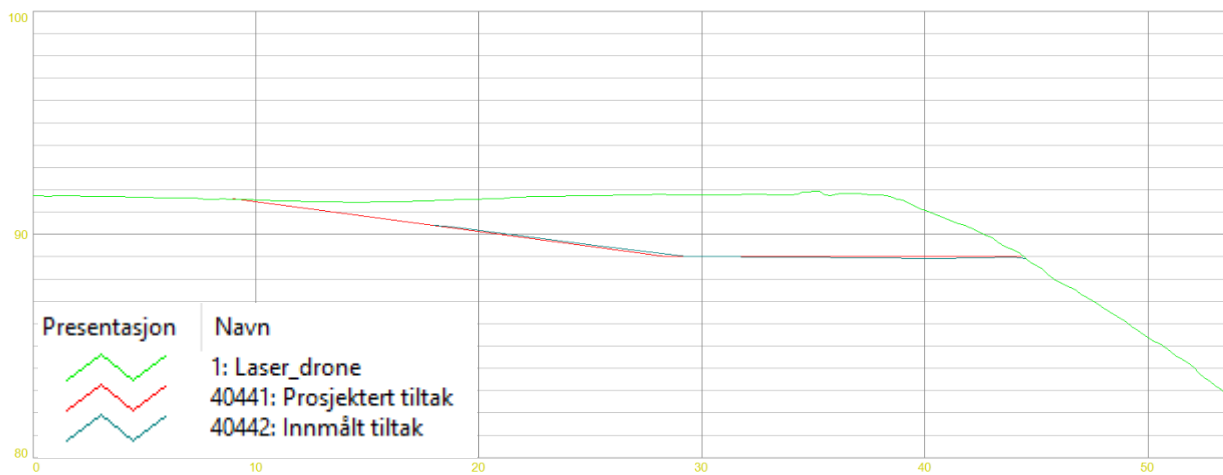
Figur 19: Tverrsnitt B – øvre avlasting. Lite avvik mellom prosjektert og innmålt tiltak.

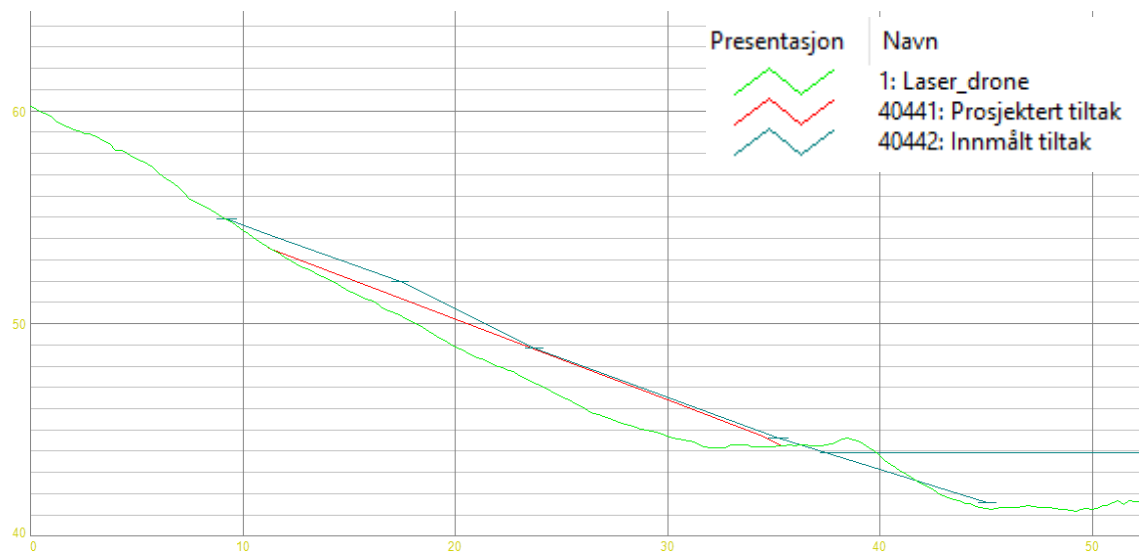
Figur 23: Profil J – støttefylling. Det er fylt opp noe mer enn prosjektert, noe som er gunstig for stabiliteten. Øvre del av anleggsveien er fjernet, og steinmassene er lagt som erosjonsbeskyttelse i nedre del av skråningen.

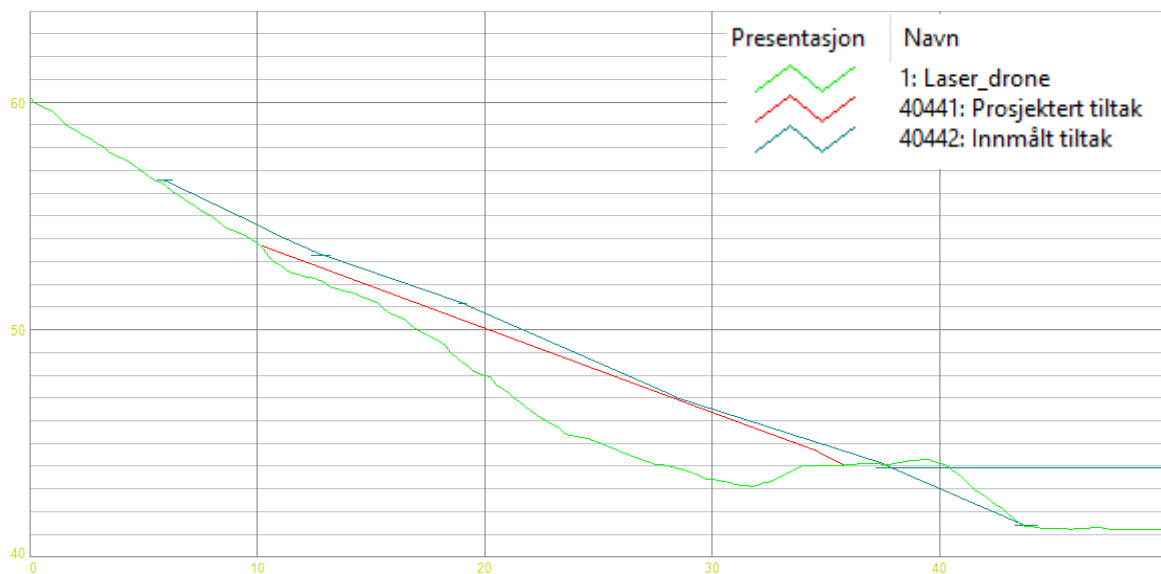
Figur 24: Profil K – Støttefylling. Det er fylt opp noe mer enn prosjektert.
