Til: Ringerike kommune  
v/ Hilde Brørby Fivelsdal  
Kopi til: Ringerike kommune v/ Marius Karlsen  
Dato: 2025-02-04  
Rev.nr. / Rev.dato: 0 /  
Dokumentnr.: 20240498-01-TN  
Prosjekt: Geotekniske vurderinger ifm. skred, Avstikkeren, Ringerike  
Prosjektleder: Jørgen Løkken Skaatan  
Utarbeidet av: Jørgen Løkken Skaatan, Kate Robinson  
Kontrollert av: Laura Rødvand, Håkon Heyerdahl

## Geotekniske vurderinger ifm. skred, Avstikkeren, Ringerike

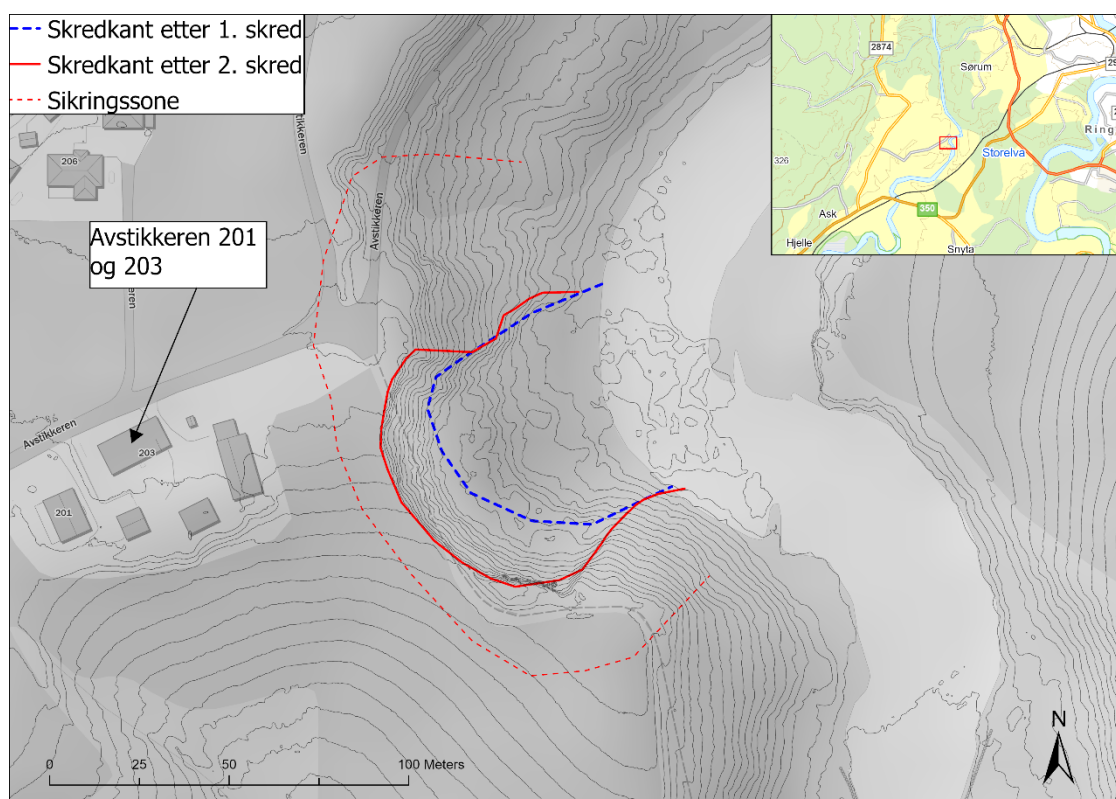
Det har vært to større skredhendelser ned mot elva Sogna, like øst for eiendommene på adresse Avstikkeren 201 og 203 i Ringerike kommune (Figur 1-1). Det første skredet gikk i oktober 2023, og forplantet seg ytterligere bakover (mot vest) i juni 2024. Skredmasser er avsatt i elva, og elveløpet er nå endret mot øst.

*Figur 1-1: Skredene har gått like øst for eiendommene på adresse Avstikkeren 201 og 203, og ned mot elva Sogna. Omtrentlige skredkanter og dagens sikringssone (Ringerike kommune) er markert i kart. Terrengkotene er hentet fra nyeste droneskanning, utført av Ringerike kommune i september 2024, dvs. etter det andre skredet i området.*

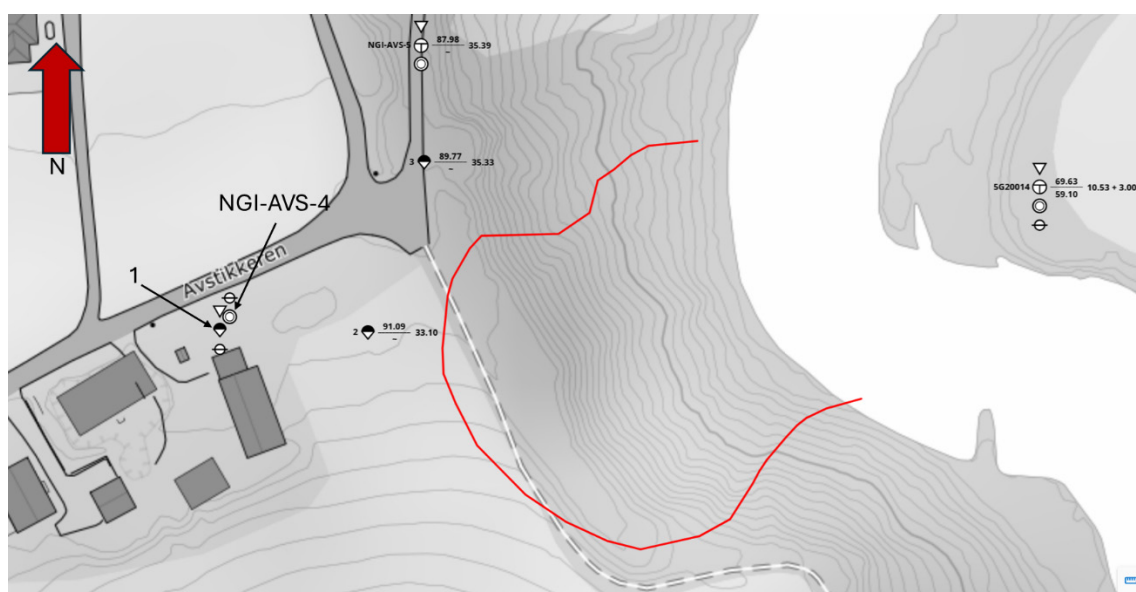
Grunnen er lagdelt ned med vekslende lag av sand/silt og leire. I nedre del av skråningen er det leire, men med tynne drenerende lag av sand og silt. Det er påvist sprøbruddmateriale/kvikkleire i samtlige borpunkter det er tatt opp prøver fra, dvs. borpunkt NGI-AVS-4, NGI-AVS-5 og NGI-AVS-6. Det er påvist kvikkleire mellom kote +70 og +62 (omrørt skjærfasthet lik 0,1 kPa), og det er antatt kvikkleire ned til berg. Dette innebærer at sprøbruddmateriale er til stede i nedre del av skråningen, i nivå med elva. Bergoverflaten ligger antatt mellom kote +52 og +58 (varierende dybde).

Figur 4-1: Det er utført grunnundersøkelser ved Avstikkeren 201 og 203 ved tre anledninger. Undersøkelser i borpunkt 1, 2 og 3 er utført av Løvlien Georåd/Akershus Grunnboring (oktober 2023). Undersøkelser i borpunkt NGI-AVS-4, NGI-AVS-5 og NGI-AVS-6 er utført av NGI i september 2024, ifm. pågående prosjekt (NGI, 2024). Kotene som vist på kart er fra før første skredhendelse (dvs. før oktober 2023). Borpunkt SG20014 på østsiden er utført av NGI ifm. bygging av Ringeriksbanen (NGI, 2019). Den røde linjen viser skredkanten til det andre skredet.

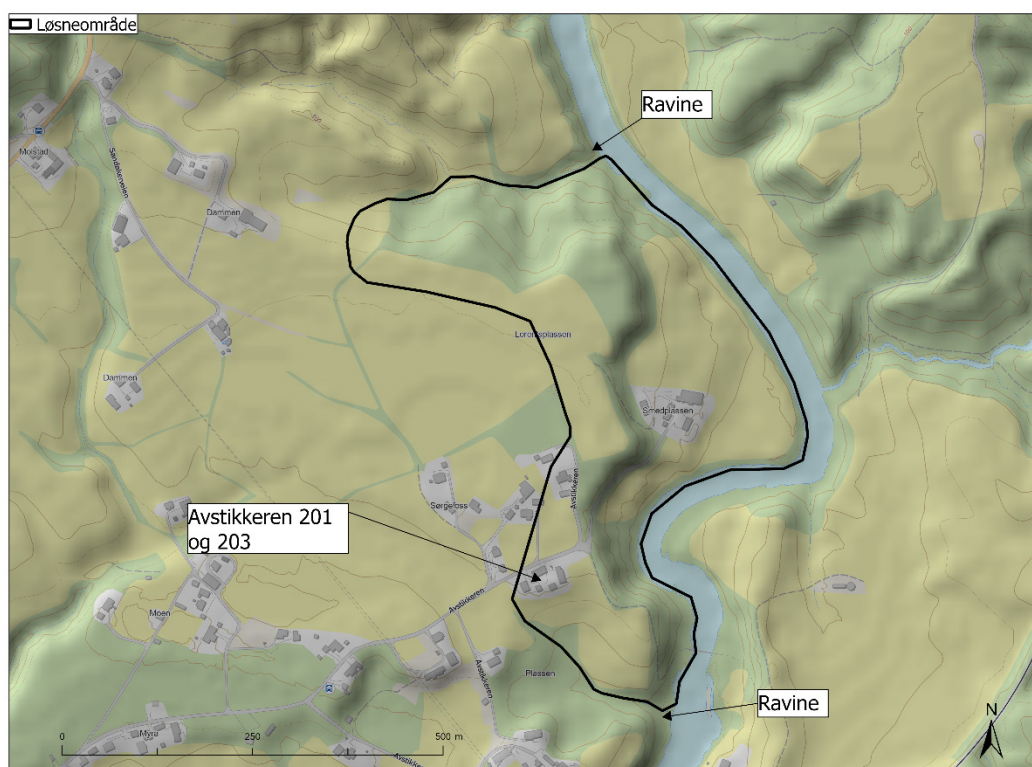
Mulig sideveis utbredelse (langs elva, både mot nord og sør) avgrenses på bakgrunn av terrengkriterier. Sideveis utbredelse begrenses til mellom de to ravinene som vist på kart i Figur 5-1, da overkant kvikkleirelaget antas å ligge dypere enn bunnen av ravinene. Avgrensningen er usikker, grunnet begrensede data om grunnforholdene utenom skredområdet.

Figur 5-1: Avgrensning av kvikkleirefaresone 3116 Sørgefoss (potensielt løsneområde).

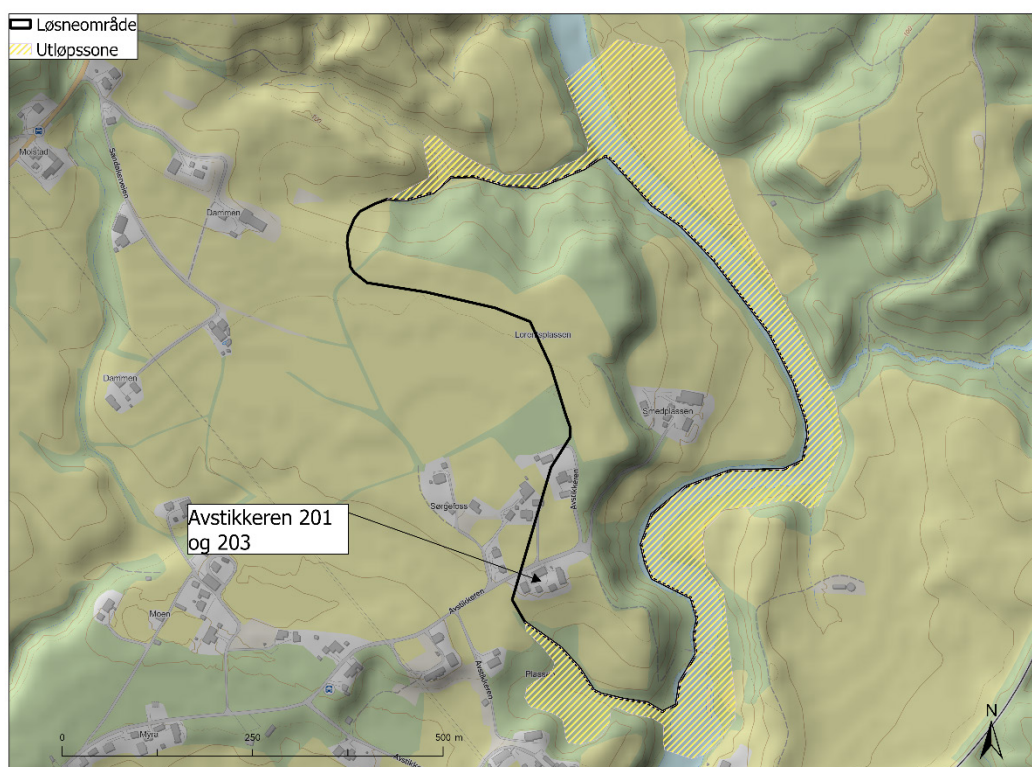
Skredutløp ved et mulig kvikkleireskred vil gå ut i elven Sogna, og skredmasser kan nå over til motsatt elvebredd (som ved tidligere skred i 2023/2024). Basert på antakelse om at rotasjonsskred er aktuell skredmekanisme, vurderes det at skredmasser fra et mulig kvikkleireskred kan ha en maksimal utløpsdistanse tilsvarende  $0,5 \times L$  (L varierer langs sonen). Ved skredet i 2023, var skredutløpet ca. 30-40 m, som tilsvarer ca.  $0,5 \times L$  for aktuelt løsneområde ved disse skredene. Utløpsområdet for sonen er skissert i Figur 5-2.

Figur 5-2: Potensielt utløpsområde fra kvikkleireskred fra sonen 3116 Sørgefoss er vist med gul skravur.

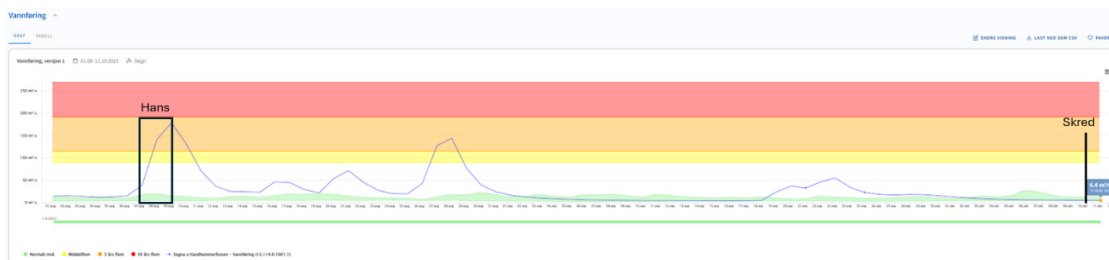
Det er registrert høy vannføring og vannstand ved målestasjonen "Sogna v/ Gardhammarfossen", ca. 12 km oppstrøms skredområdet under/etter ekstremværet *Hans* (7. til 9. august 2023), samt i perioder utover høsten, se Figur 6-1 og Figur 6-2. Vannføring og vannstand har vært på nivå med en 5-årsflom (også nær nivået for en 200-årsflom). Det var ellers normal vannføring/vannstand i uken før skredet.

Figur 6-1: Registrert vannføring ved målestasjonen "Sogna v/ Gardhammarfossen", ca. 12 km oppstrøms fra skredområdet (i luftlinje, mot nordvest). Fargene gul, oransje og rød indikerer hhv. middelflom, 5-årsflom og 200-årsflom. Grønn farge er normal vannføring, og blå linje er registrert vannføring. Hentet fra: <https://sildre.nve.no/station/12.114.0> (13.01.2025). Måleserien er fra 1. august til 11. oktober 2023.

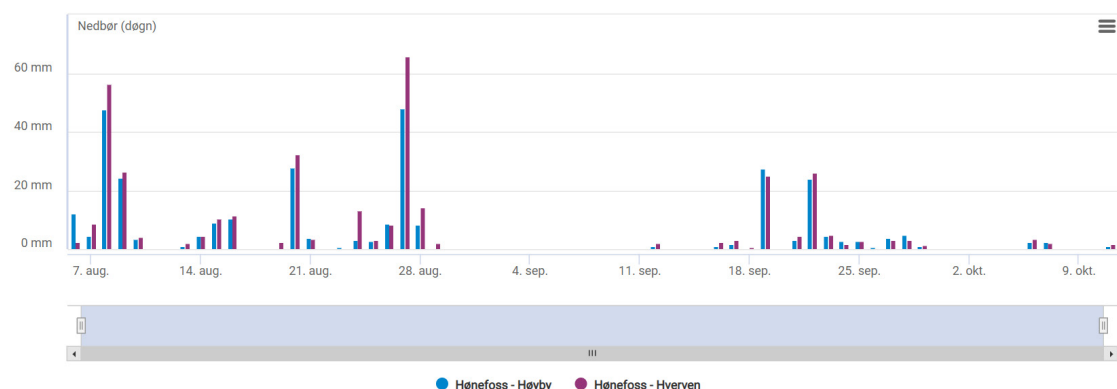
I dagene før første skredhendelse (10.10.2023) er det registrert lite nedbør (Figur 6-3). Det kom imidlertid mye nedbør i perioden mellom 7. og 28. august (blant annet under ekstremværet *Hans* 7.-9. august).

Figur 6-3: Registrert døgnnedbør ved stasjonene "Hønefoss-Høyby" (blå) og "Hønefoss-Hverven" (lilla), hhv. 3,5 km nordøst og 4 km sørøst for skredområdet. Måleserien er fra 6. august til 10. oktober 2023. Hentet fra: [www.seklime.met.no](http://www.seklime.met.no) (13.01.2025).

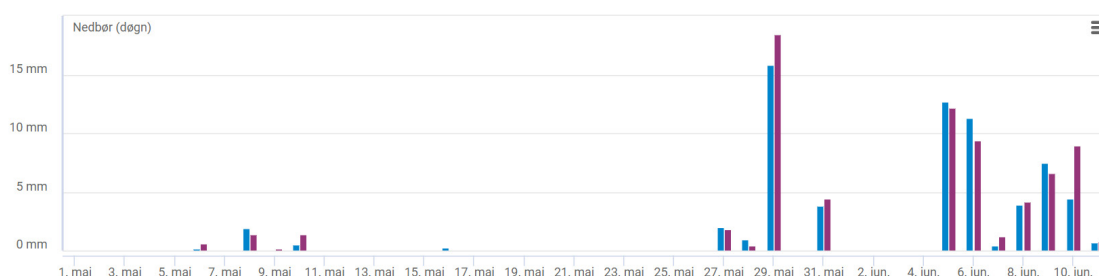
*Figur 6-4: Registrert døgnnedbør ved stasjonene "Hønefoss-Høyby" og "Hønefoss-Hverven", hhv. 3,5 km nordøst og 4 km sørøst for skredområdet. Måleserien er fra 1. mai til 11. juni 2024. Hentet fra: [www.seklima.met.no](http://www.seklima.met.no) (13.01.2025).*

i forbindelse med kraftig/vedvarende nedbør, når poretrykk/sug i øvre del av skråningen endres pga. infiltrasjon. Dette var også tilfelle for skredet i 2024 (Figur 6-4). Nedbør er imidlertid mer avgjørende for *når* etterskred av denne typen utløses, enn for *om* de utløses.

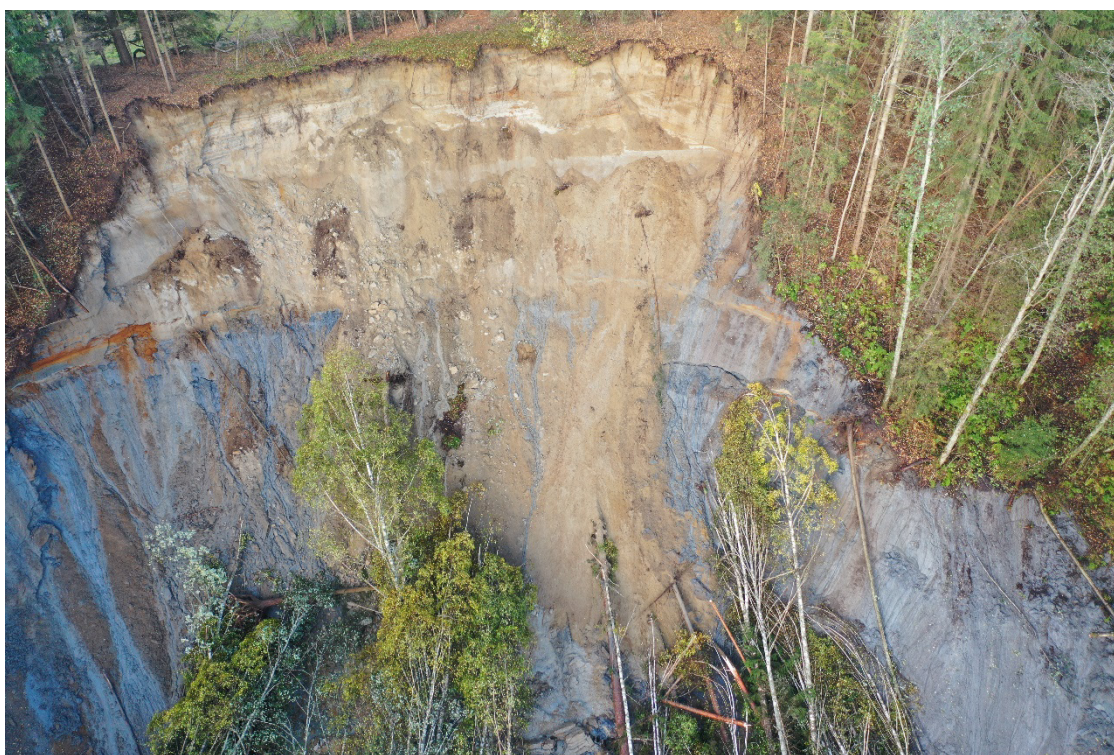
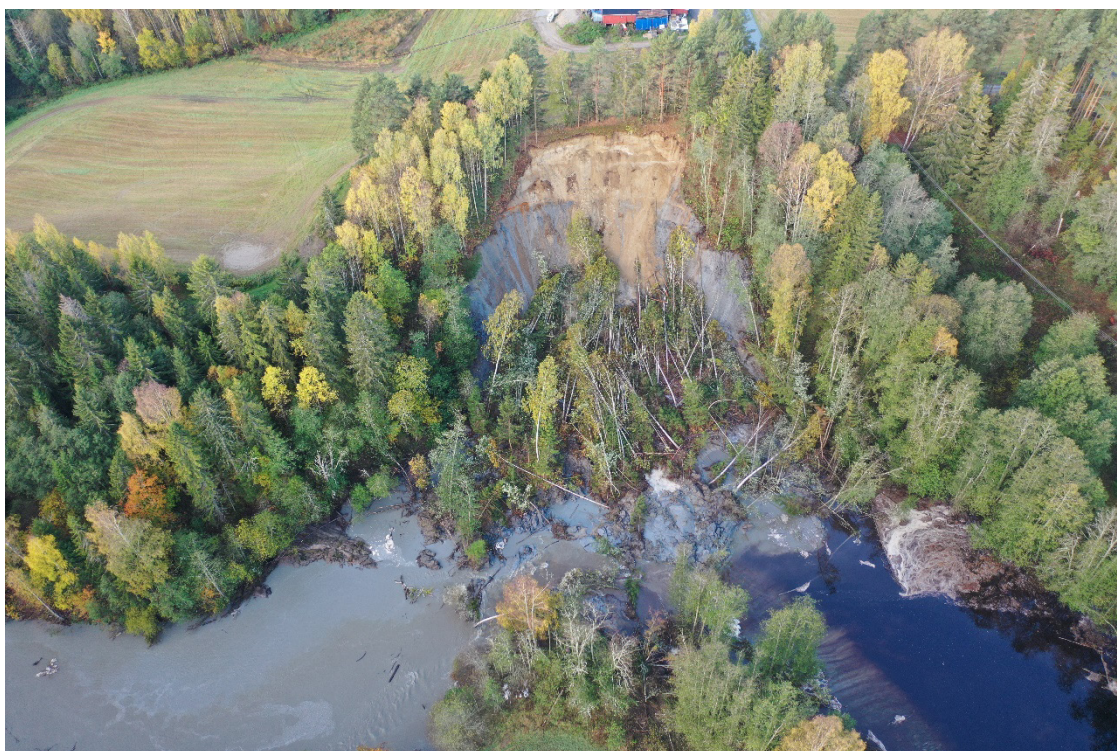
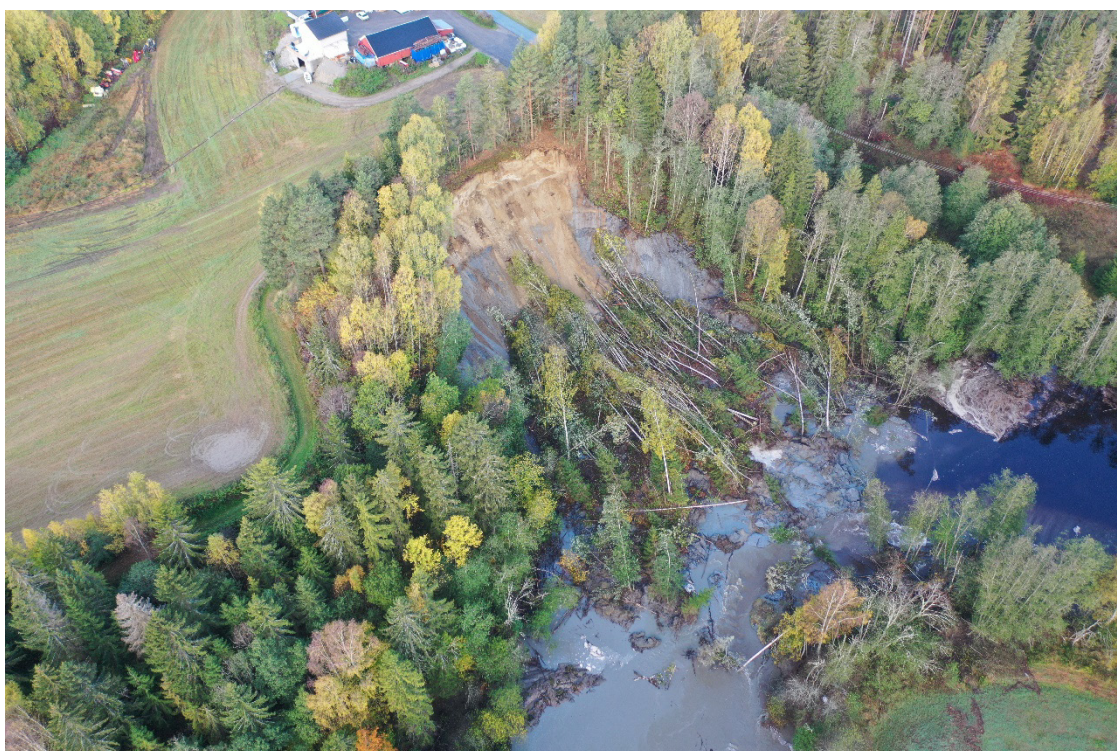
Disse bildene ble tatt kort tid etter den første skredhendelsen. De viser skillet mellom den øverste laget av sand/silt/leire og underliggende leirelaget (sprøbruddmateriale).

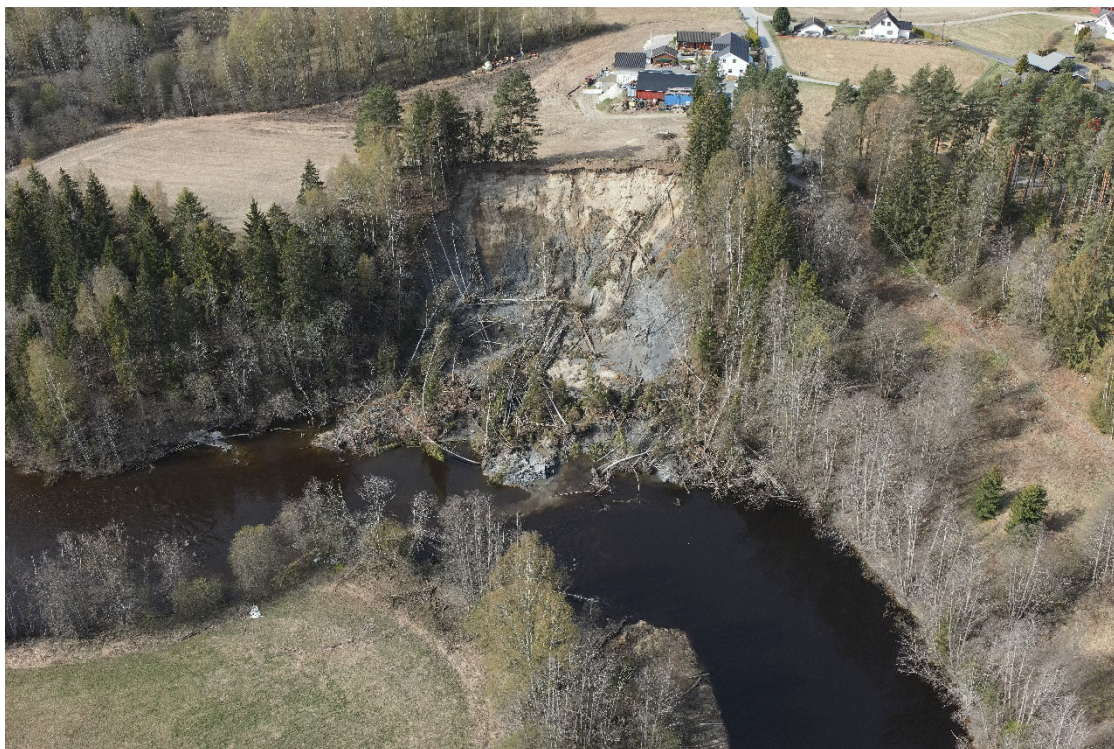
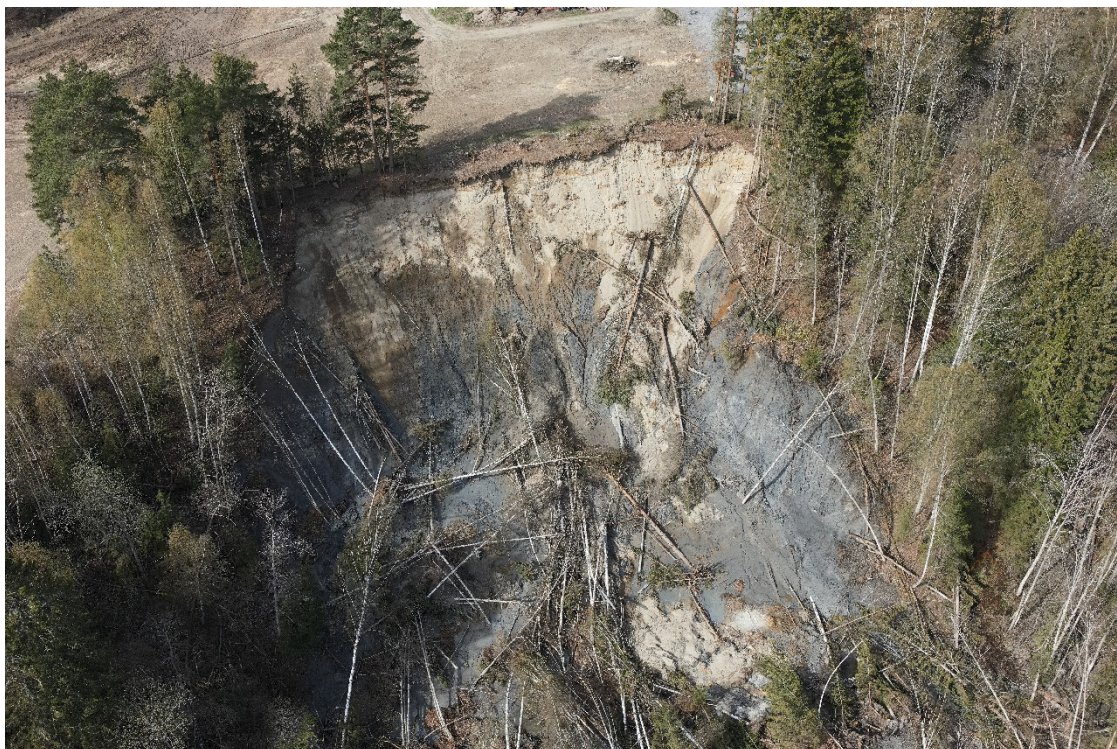
Bildene er tatt mellom de to skredhendelsene, men det er tydelige tegn på bevegelse i skråningen. Trærne som sto helt på kanten etter første skredhendelse har rast ut.

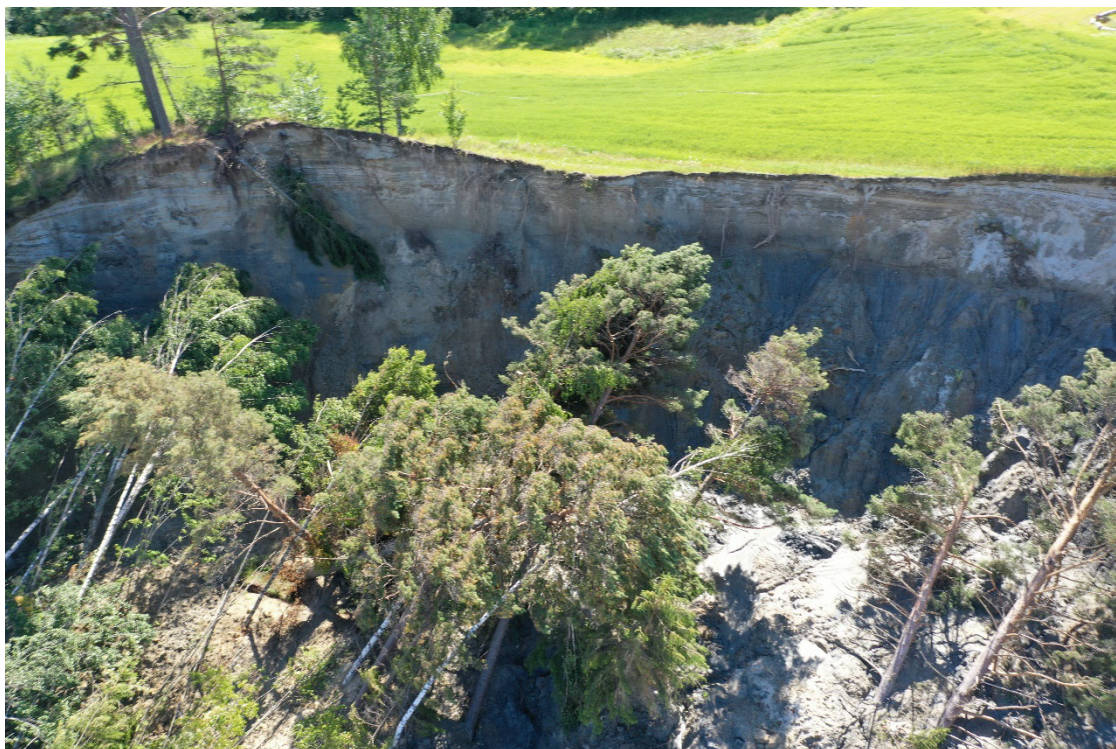
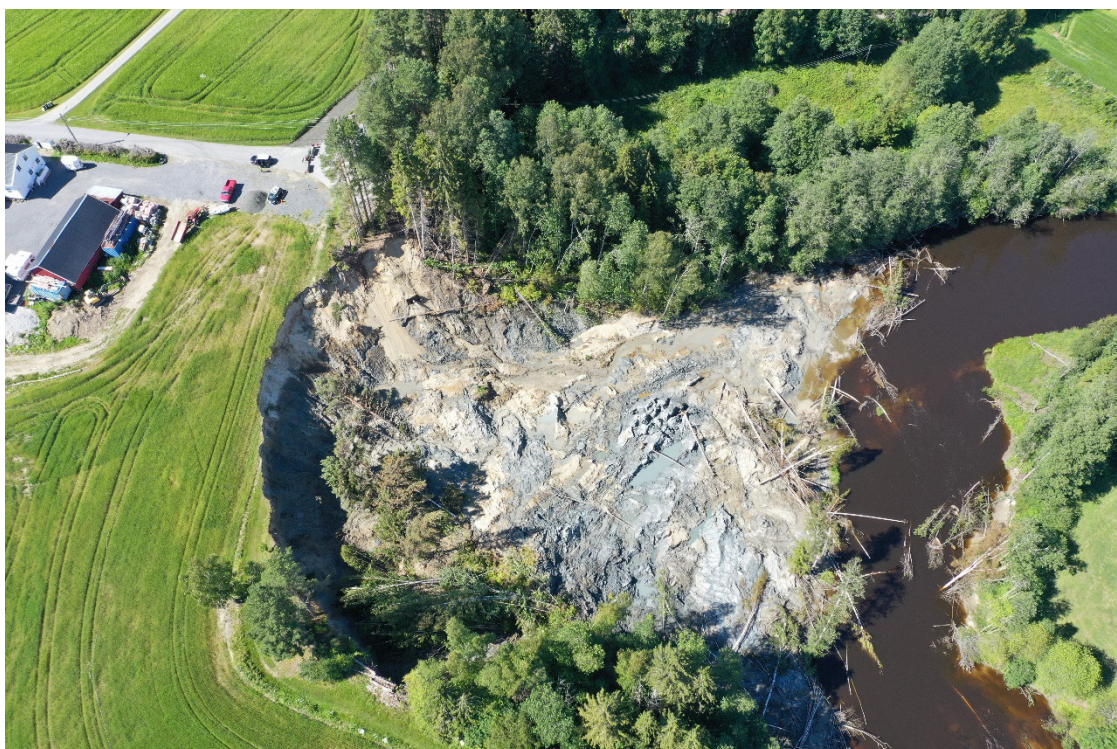
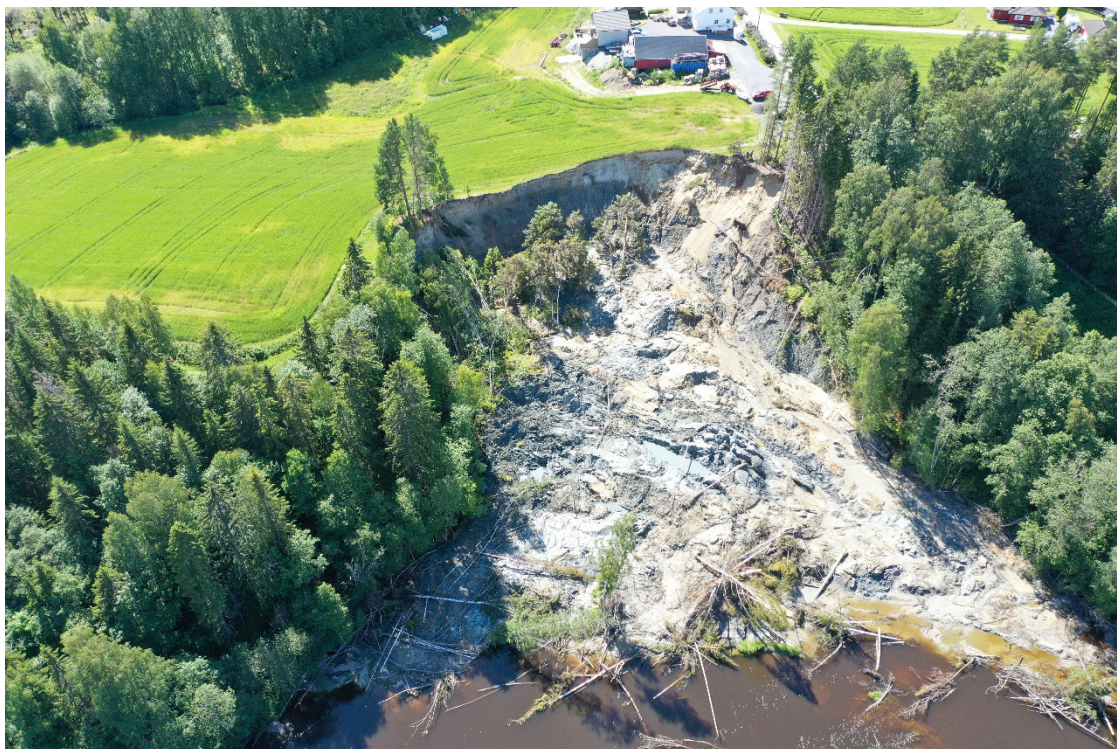
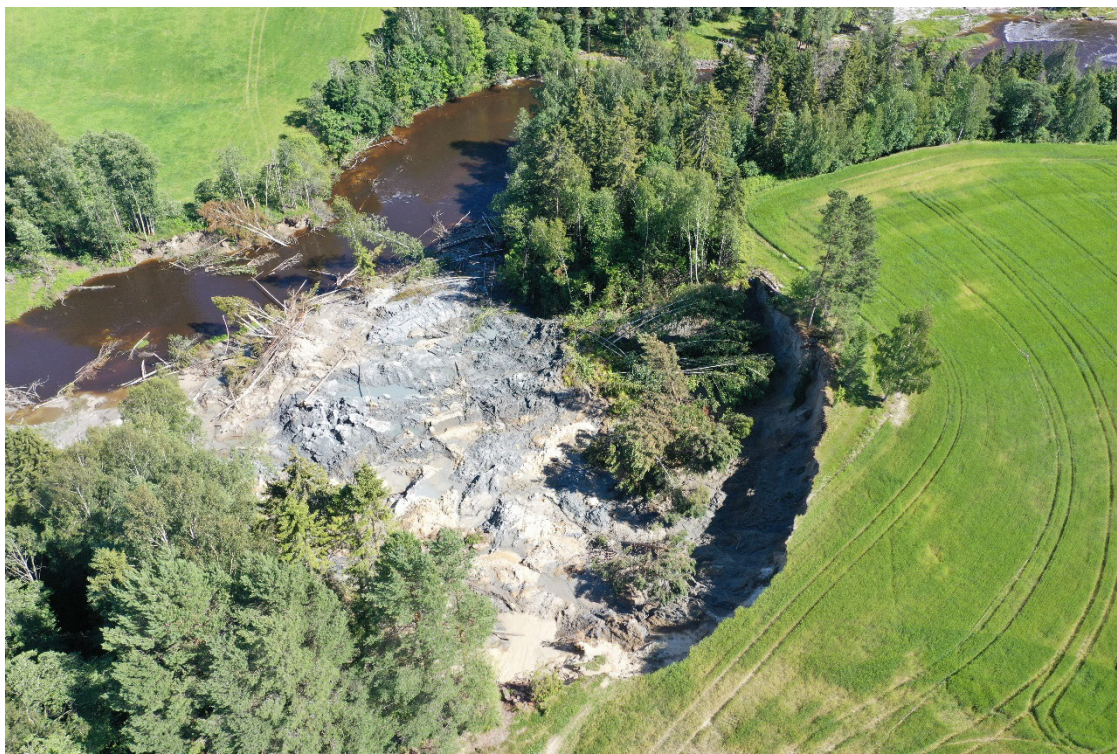
Disse bildene er tatt like etter den andre skredhendelsen.
