Til: Holmestrand kommune
v/ Martin Hagen
Kopi til:
Dato: 2021-01-14
Rev.nr. / Rev.dato: 0 /
Dokumentnr.: 20200685-01-TN
Prosjekt: Sande områderegulering kvikkleire
Prosjektleder: Marius M. Søvik
Utarbeidet av: Ingar Haug Steinholt
Kontrollert av: Frode Sandersen

Befaringsnotat, Sandeelva

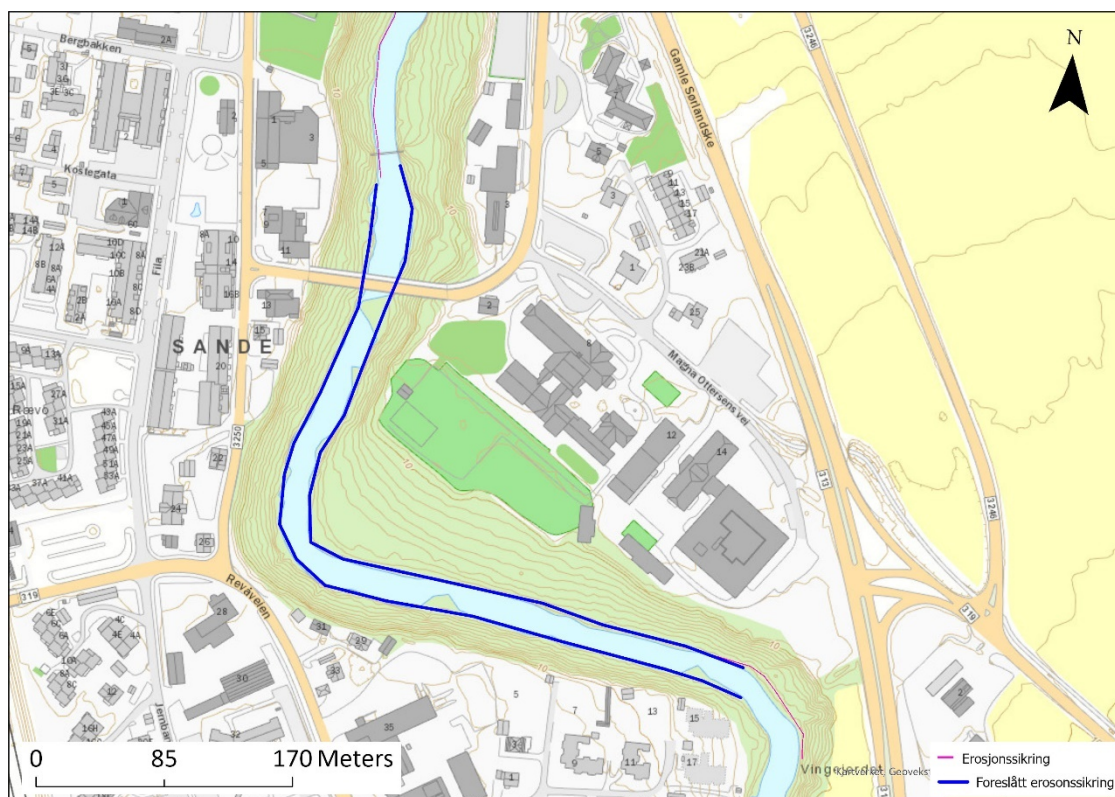
Figur 2 Foreslått erosjonssikringstiltak basert på befaring i 2019 og 2021.

Det er gitt flere anbefalinger vedrørende erosjonssikring i tidligere rapporter (NGI, 2017b, 2020), og dette notatet støtter disse anbefalingene. Anbefalt område som bør erosjonssikres er vist i figur 2. Dette er et forholdsmessig stort inngrep i vassdraget og kan, ifølge NVEs innsigelse datert 18.06.20, være konsesjonspliktig i henhold til vannressursloven.

Basert på funn gjort ved befaring opprettholdes anbefalingen om erosjonssikring beskrevet i NGI, 2017b og NGI 2020. Slike tiltak bør iverksettes før større utbygginger av området. Det kan påpekes at erosjon på sør- og vestsiden av elva vil ikke påvirke utbyggingsområdet som ligger på nord- og østsiden av Sandeelva. Det anbefales likevel å ha en helhetlig tilnærming til erosjonssikringen av Sandeelva.

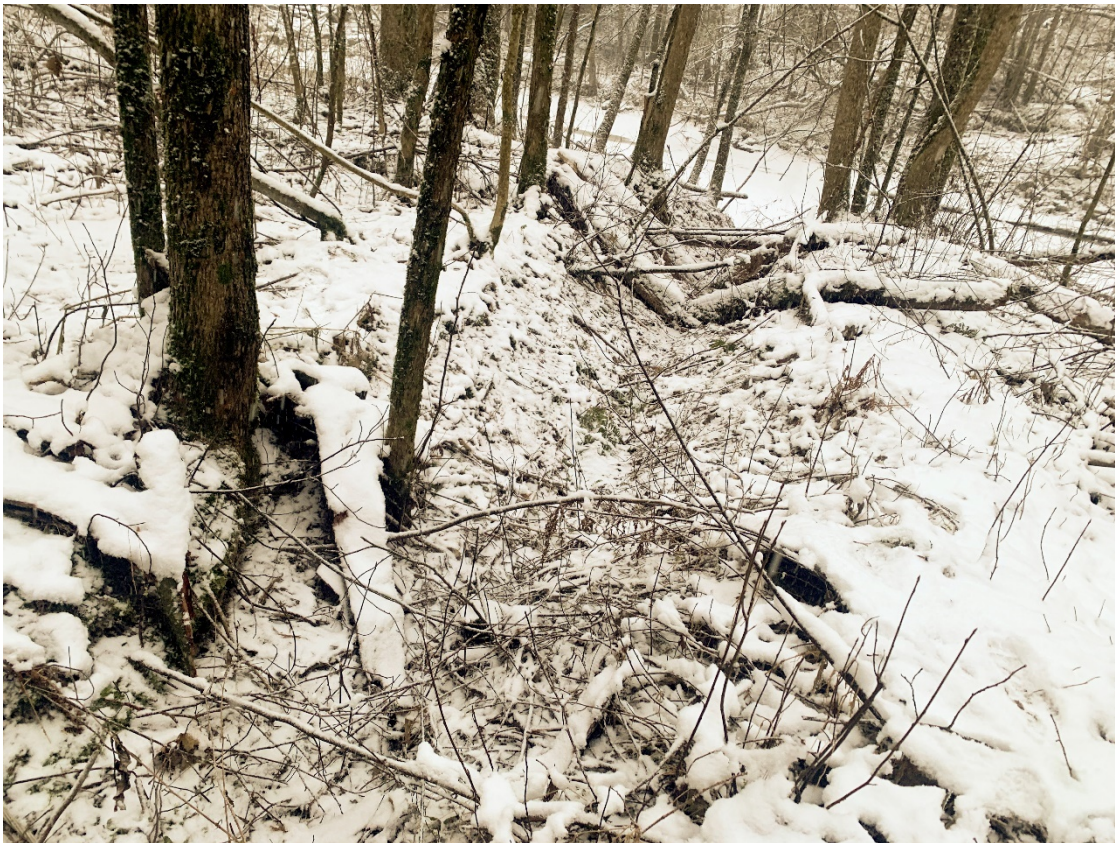
A1.1 Punkt 1

Flere steder ble det observert vannsig fra grunnen (tegning nr. 001). Disse har nok sitt opphav i drenerende sjikt i grunnen bestående av sand eller silt. Slike lag har blitt bekreftet gjennom grunnundersøkelser (NGI, 2017a).

Vannsig fra grunnen trolig forårsaket av drenerende lag lengre opp i skråningen. Slike drenerende lag (sand, silt) er bekreftet i prøver tatt ved Kirkesanger Pedersens vei 15 (NGI, 2017a). Vannet har gravd seg ned i terrenget over tid.

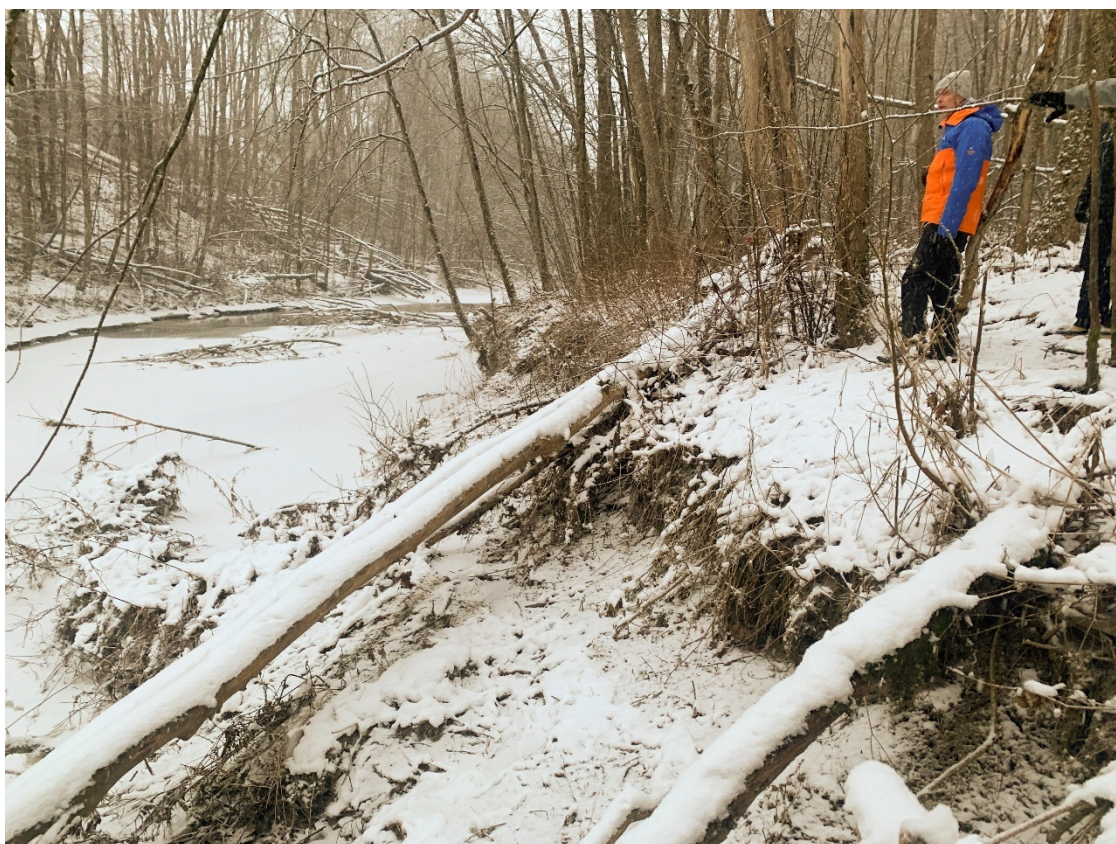
A1.2 Punkt 2

Det ble ved punkt 2 observert nylige utglidde masser i elva. Dette er trolig forårsaket av undergraving av skråningen ved høy vannføring. Massene antas å bestå av sandig silt. Det ble ikke observert marine leirer.

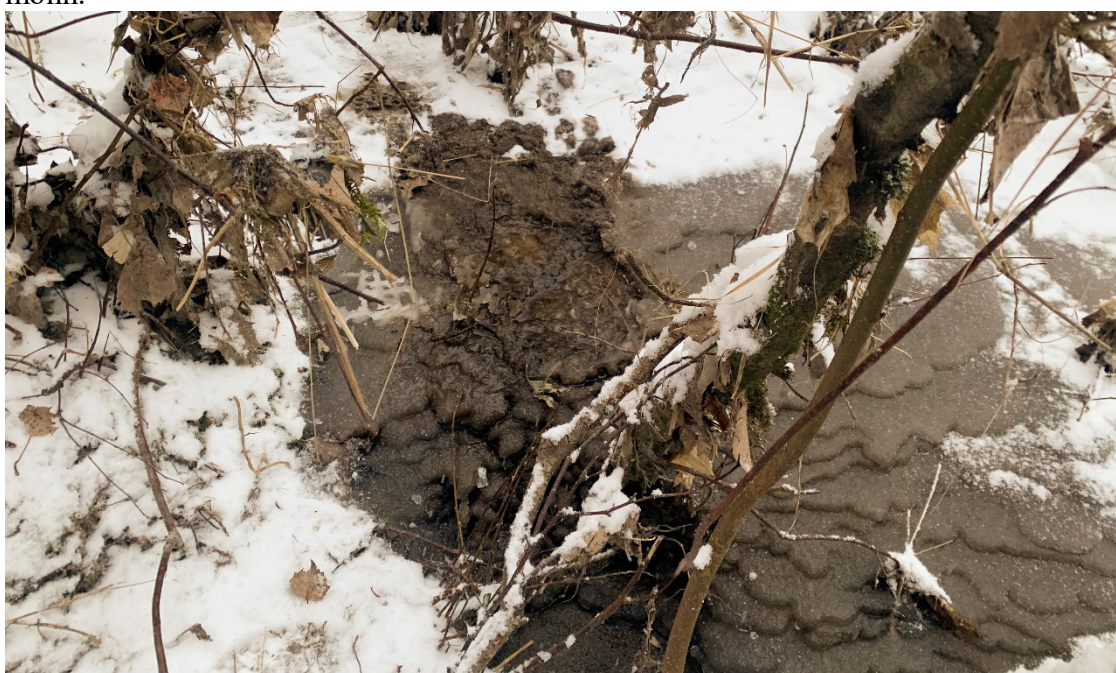
A1.3 Punkt 3

Observert vannsig med utvasking av sedimenter. Sedimentene antas å bestå av jordsmonn.

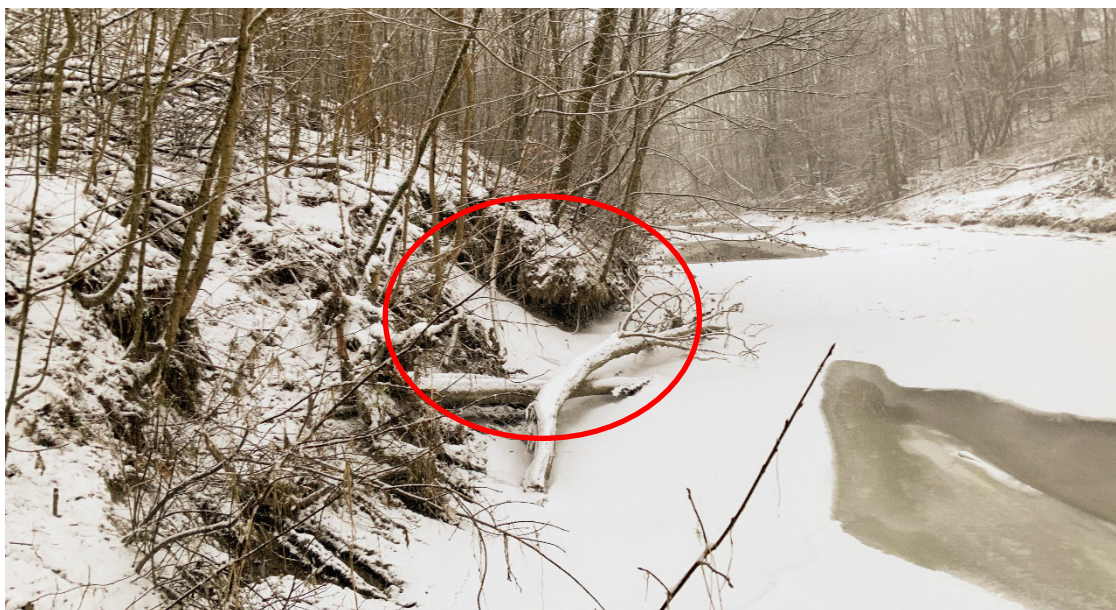
A1.4 Punkt 4

Undergraving av skråning markert med rødt i bilde under. Det er nærliggende å anta at det nederste vegetasjonslaget vil gli ut med tiden.

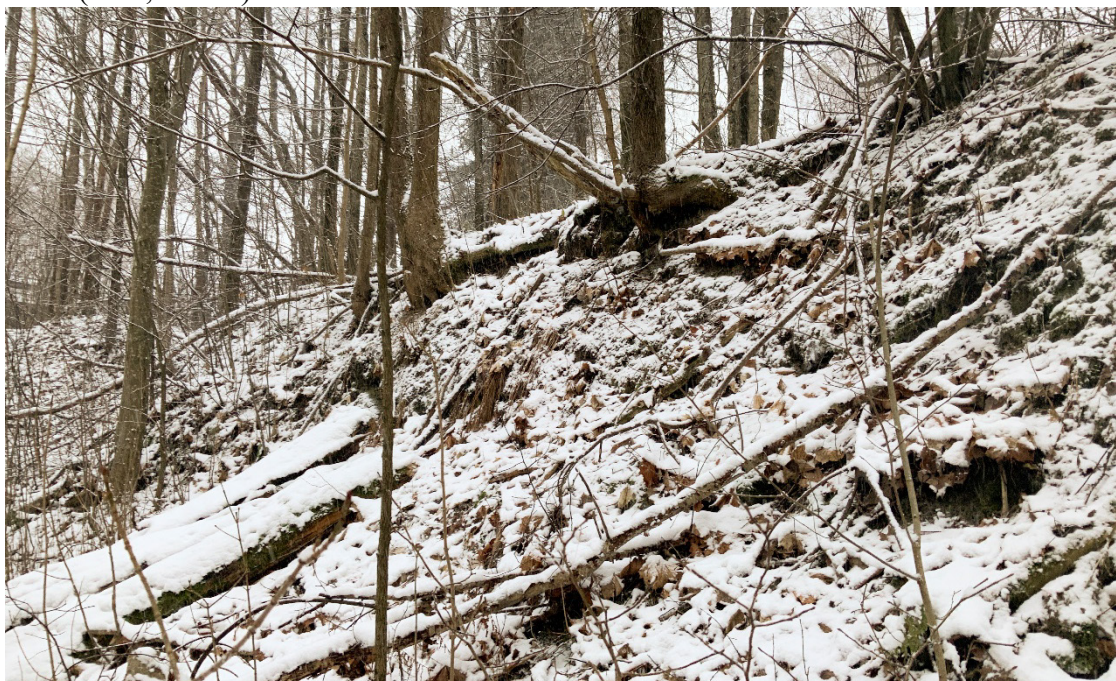
A1.5 Punkt 5

Skredkant/sig observert ved punkt 5. Kanten er revegetert og synlig på kart, noe som bekrefter at dette er av eldre opphav. Denne kanten ble også observert under befaring i 2019 (NGI, 2017b).

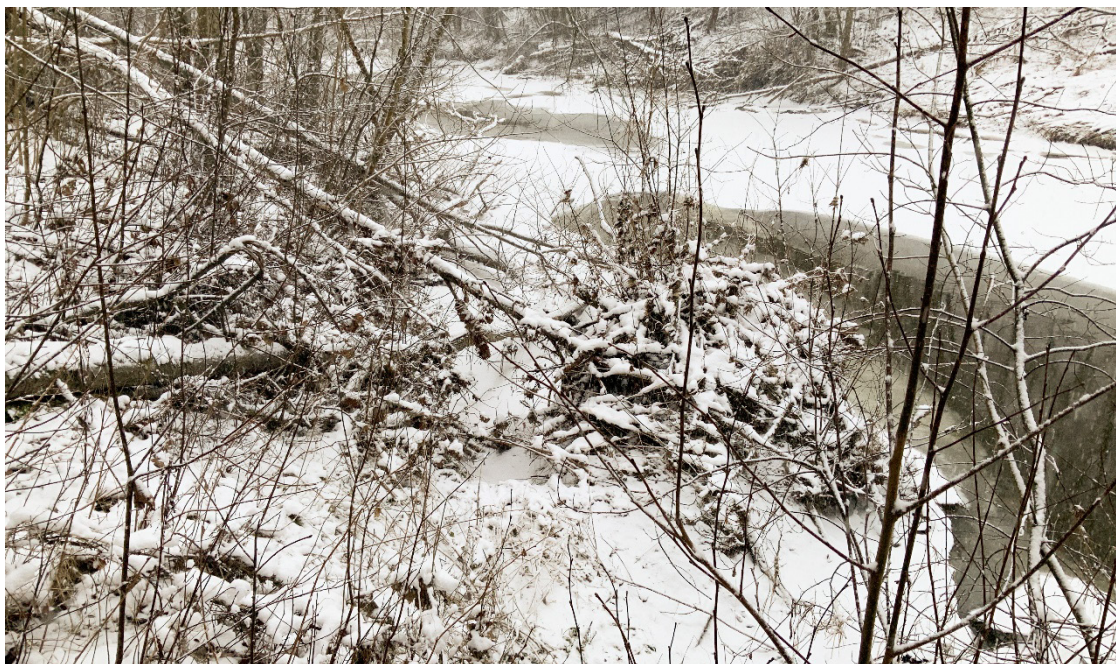
A1.6 Punkt 6

Utgliidd parti forårsaket av undergraving av skråning.

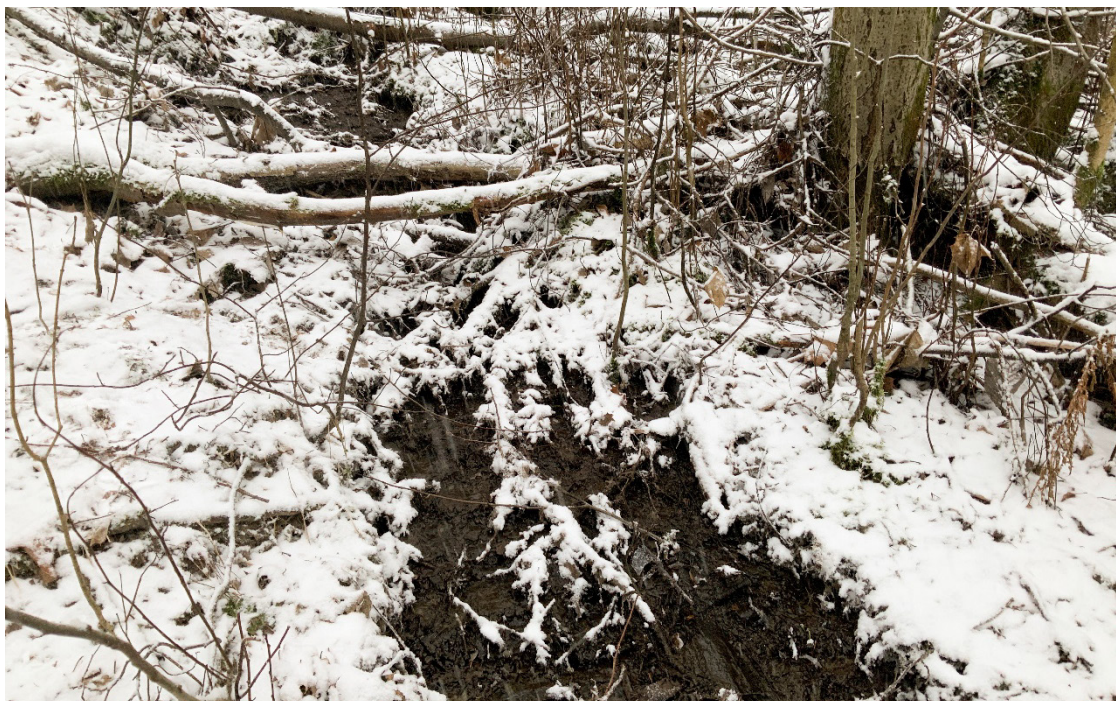
A1.7 Punkt 7

Vannsig som nok har opphav i samme type drenerende sjikt som beskrevet i punkt 1.

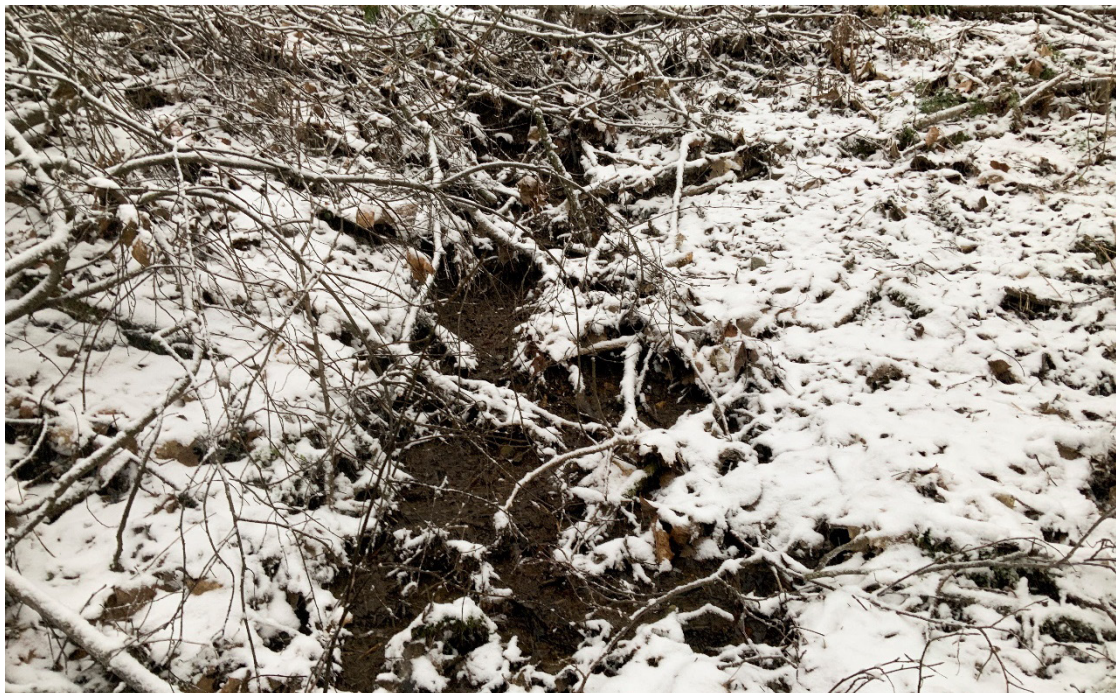
A1.8 Punkt 8

Vannsig fra grunnen. Dette har trolig samme opphav som beskrevet i punkt 1 og 7.

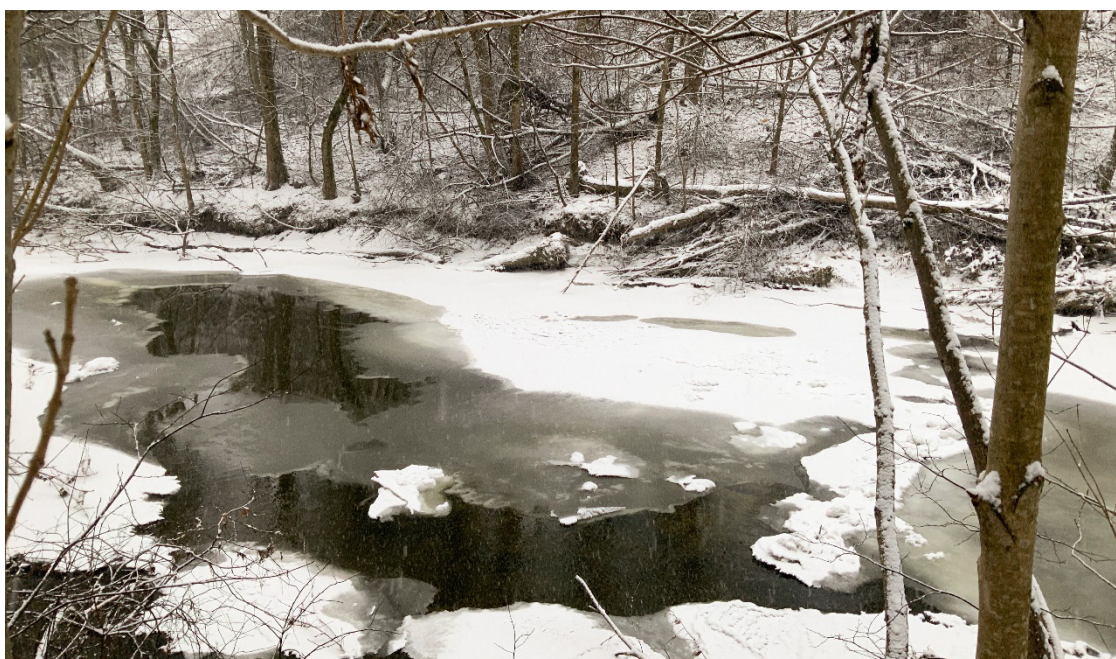
A1.9 Punkt 9

Erosjon lang elvekanten på vestsiden av Sandeelva.

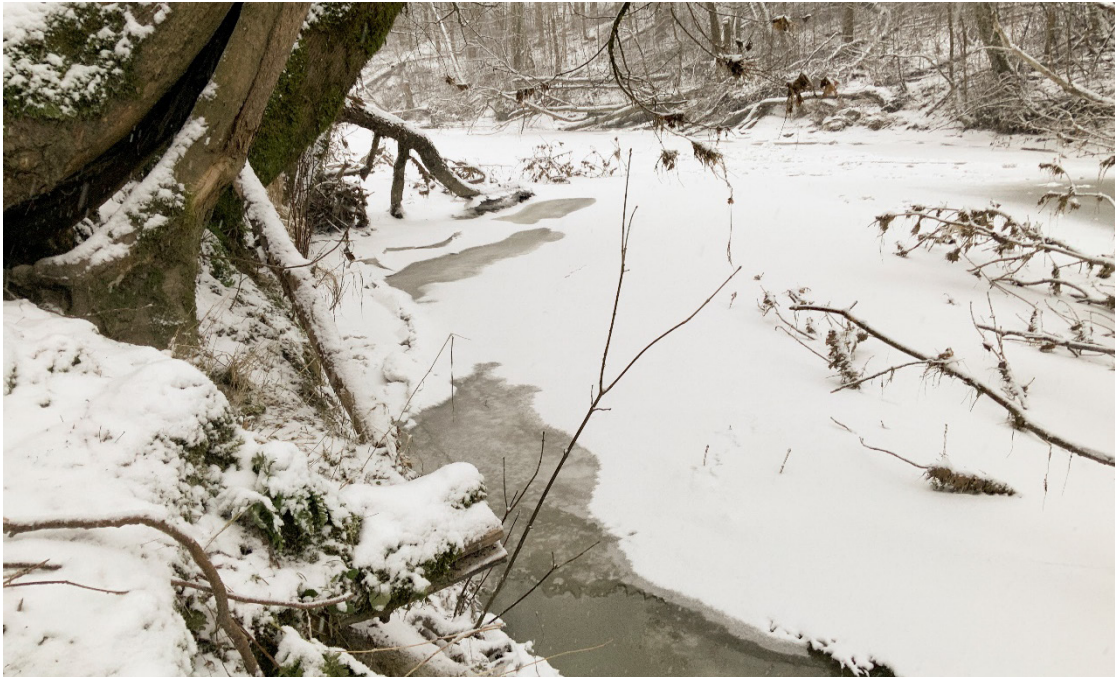
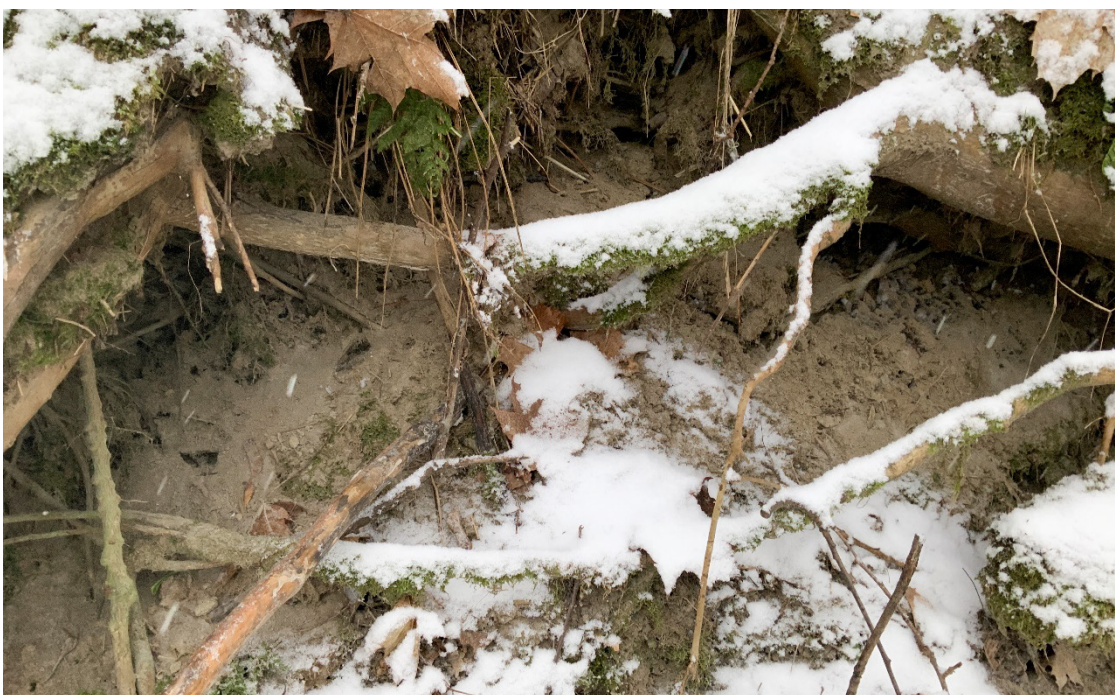
A1.10 Punkt 10

Brattkant bestående av sandig silt. Tegn på nylig erosjon.

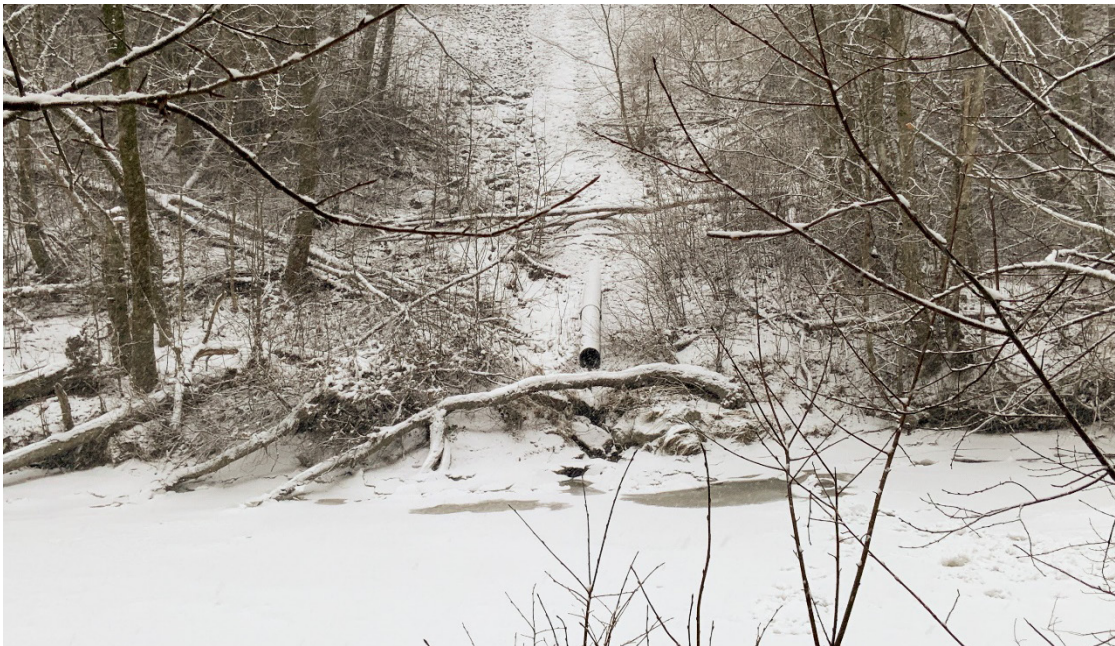
A1.11 Punkt 11

Overvannsrør som har utløp i elva på vestsiden av Sandeelva. Steinsatt utløp. Ser ut til å fungere godt etter hensikten.

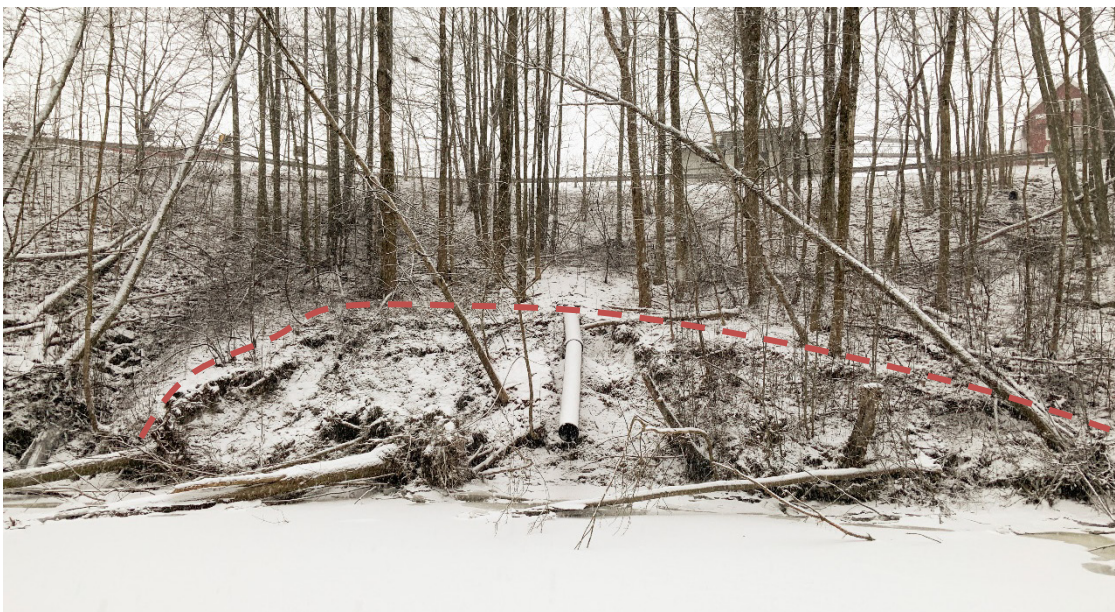
A1.12 Punkt 12 og 13

Området hvor de største utglidningene har skjedd siden befaringen i 2019 er i yttervingen av Sandeelva nedenfor Revåveien. Her har det glidd ut et parti rundt et utlagt overvannsrør (se punkt 12 og 13 i vedlegg A). I tillegg ble det observert utglidninger av masser ved punkt 2, 6, 15, 21, 22, 24 og 29.

Yttersving vest for Sandeelva hvor det har skjedd en utglidning etter befaringen i 2019. Rør blottlagt. Trolig forårsaket av vannføring/nedbør som har falt høsten 2020. Stiplet linje markerer skredkant.

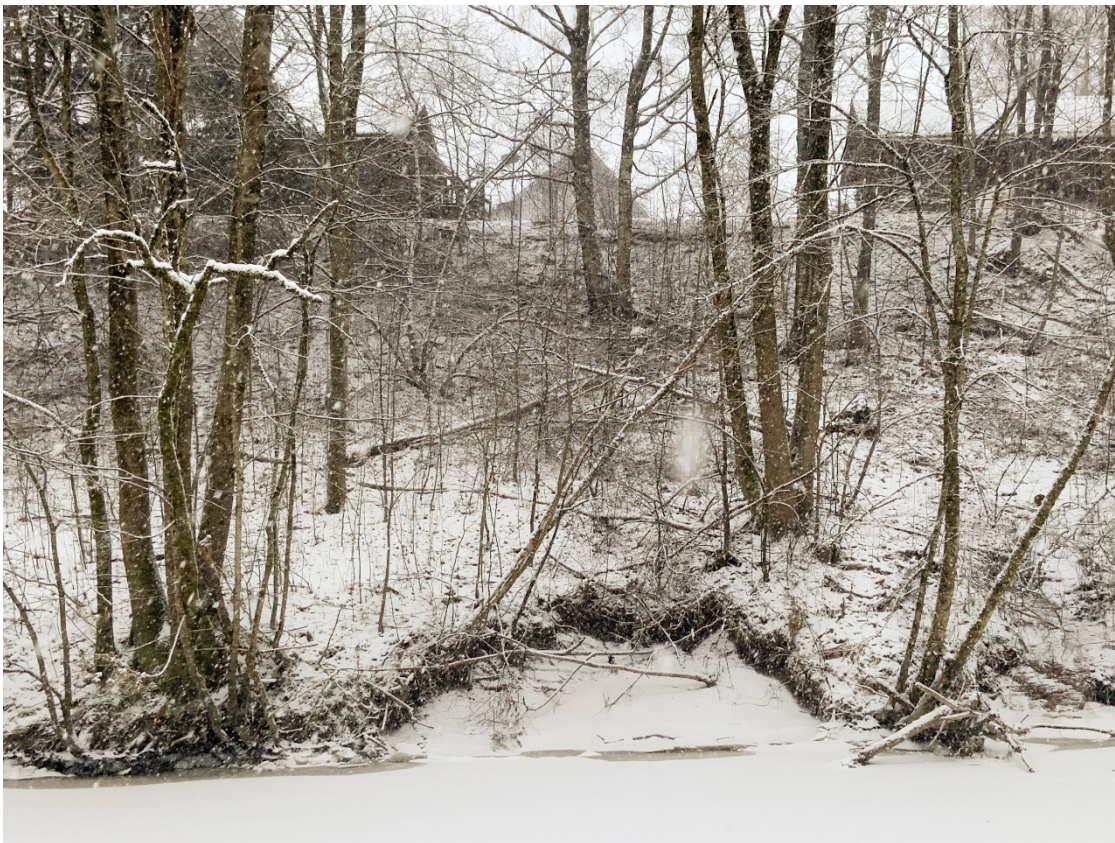
A1.14 Punkt 15

Antatt nylig utglidning langs sørsiden av Sandeelva. Samme punkt hvor det ble påpekt erosjon i 2019 (NGI, 2017b).

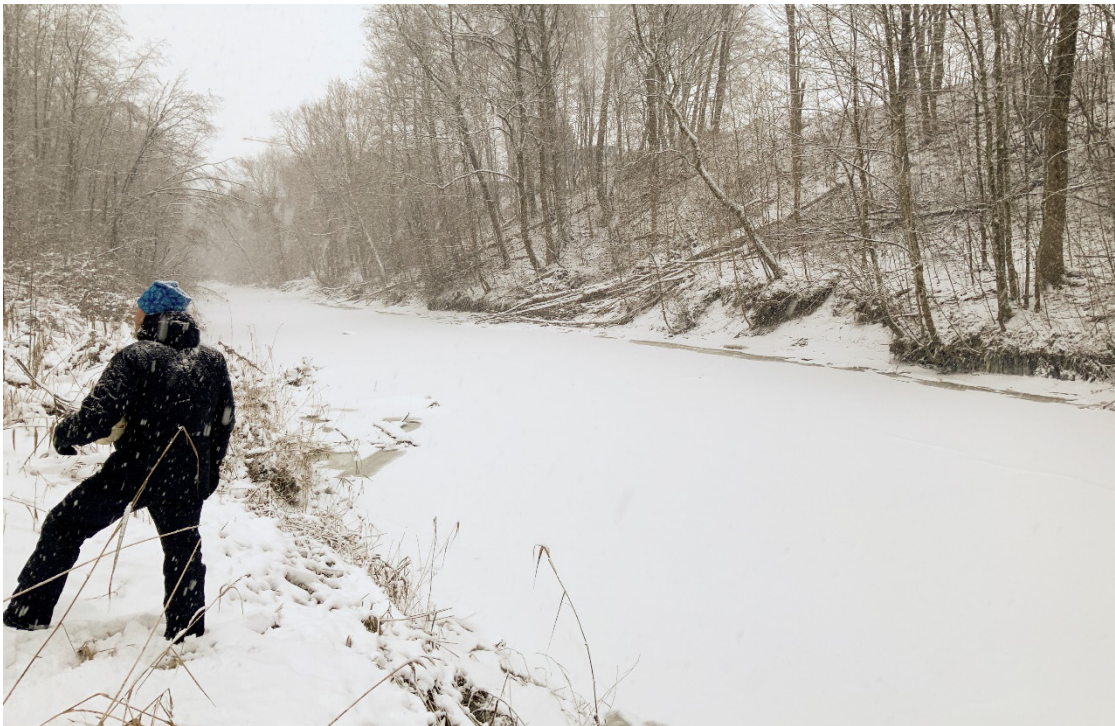
A1.15 Punkt 16

Oversiktsbilde tatt nedstrøms fra punkt 16. Til høyre i bildet kan man se utglidninger på sørsiden av elva.

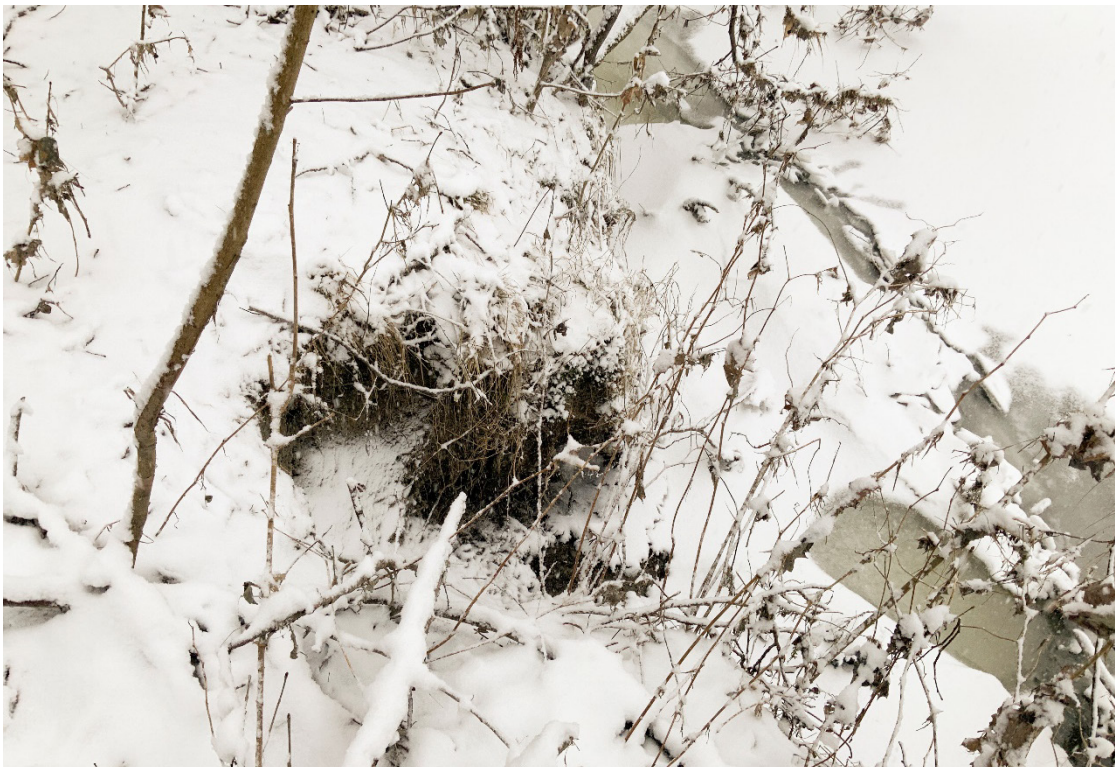
A1.16 Punkt 17

Flaten som utgjør området innenfor punkt 14 antas å være en ikke-aktiv elveslette. Ytterkanten av dette området ser ut til å ha sunket ned relativt til omkringliggende områder. Dette er synlig fra både terrengdata og topografisk kart, og har derfor ikke skjedd i nyere tid. Samme type nedsenkning av terrenget ser man ved punkt 17, men også dette virker å være av eldre opphav.

Noe erosjon langs elvekant.

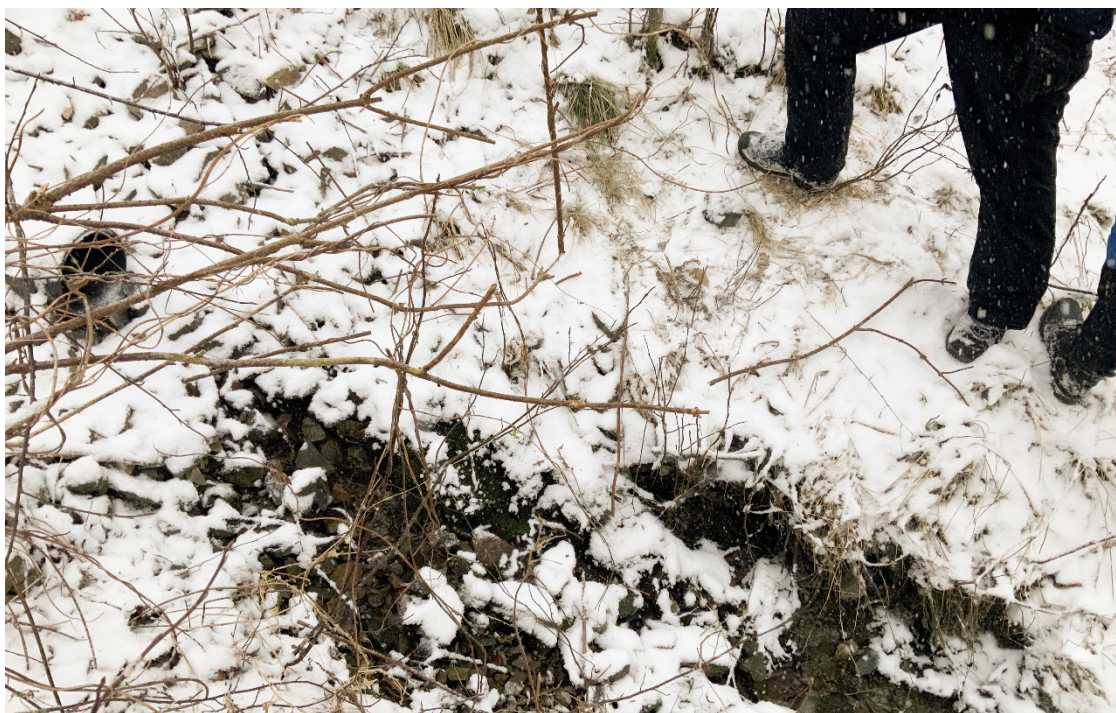
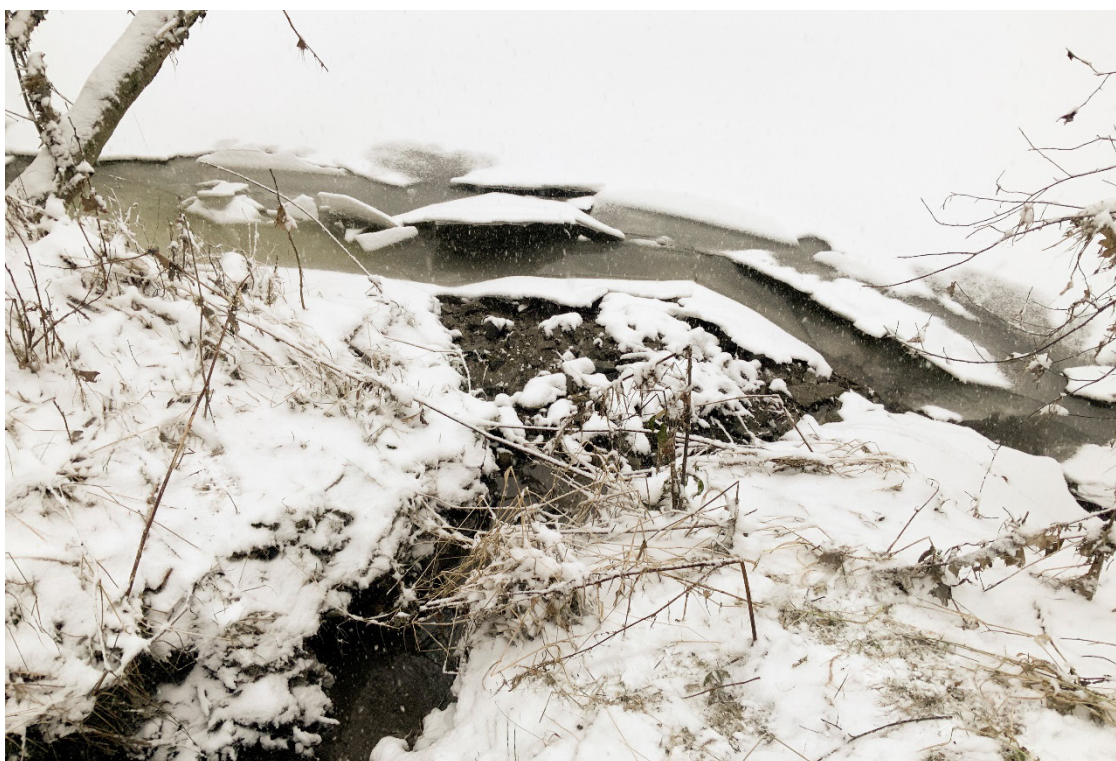
A1.17 Punkt 18

Utløp av et overvannsrør ved punkt 18. Erosjonssikringen er mangelfull og vannet graver seg ned i elvekanten. Bør utbedres.

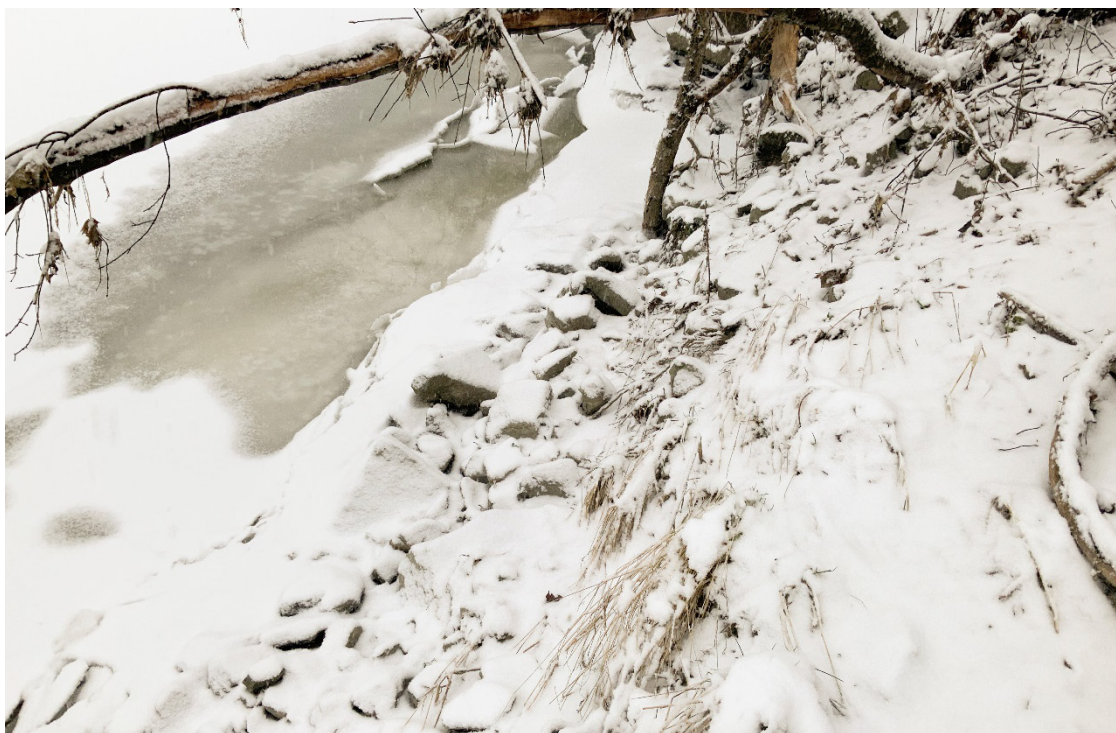
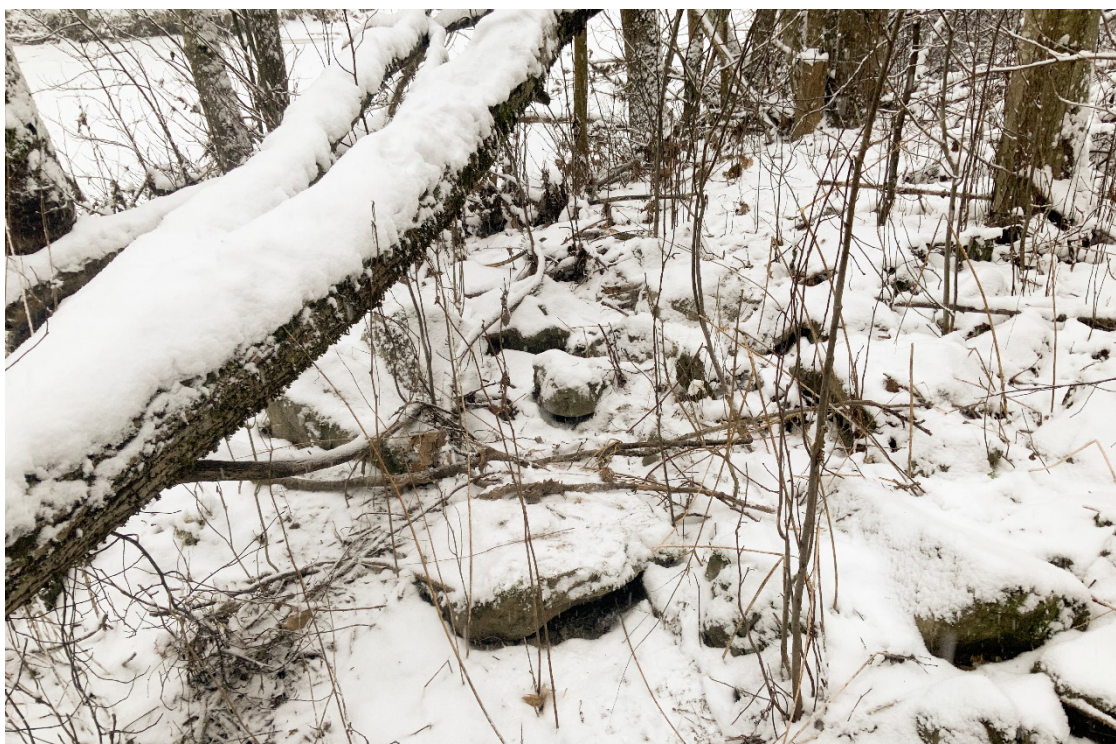
A1.18 Punkt 19 og 20

Steinsatt område av ukjent opphav. Dette ble også beskrevet etter befaringen i 2019. Steinsettingen er ikke registrert i NVE sine databaser.

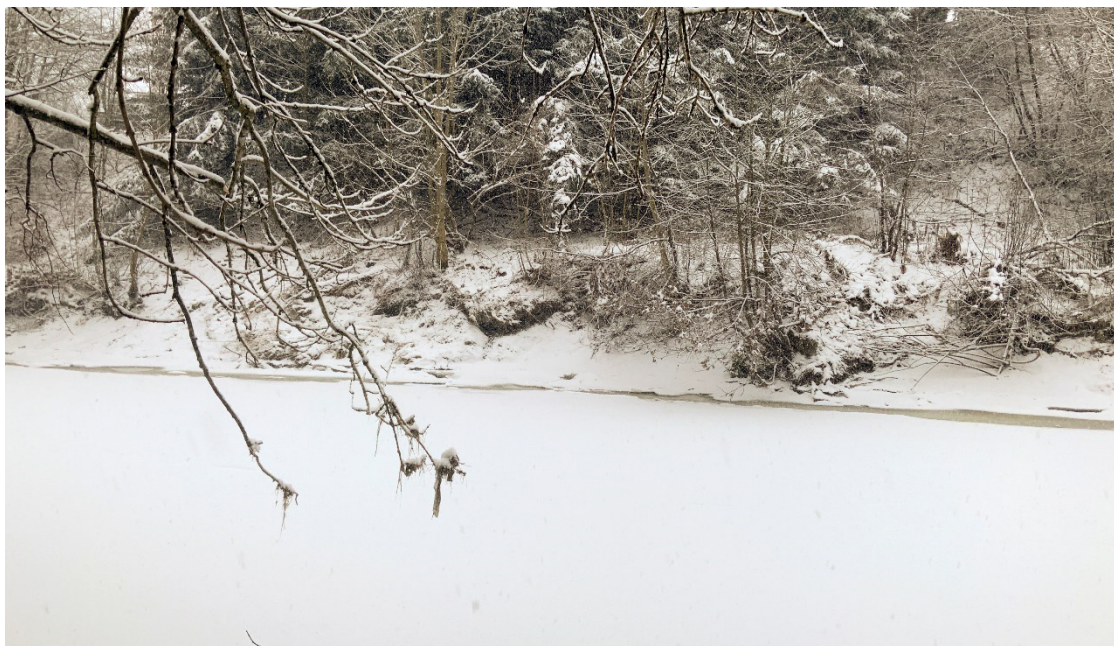
A1.19 Punkt 21 og 22

Små utglidninger langs sørlige elvekant. Ikke observert i 2019.

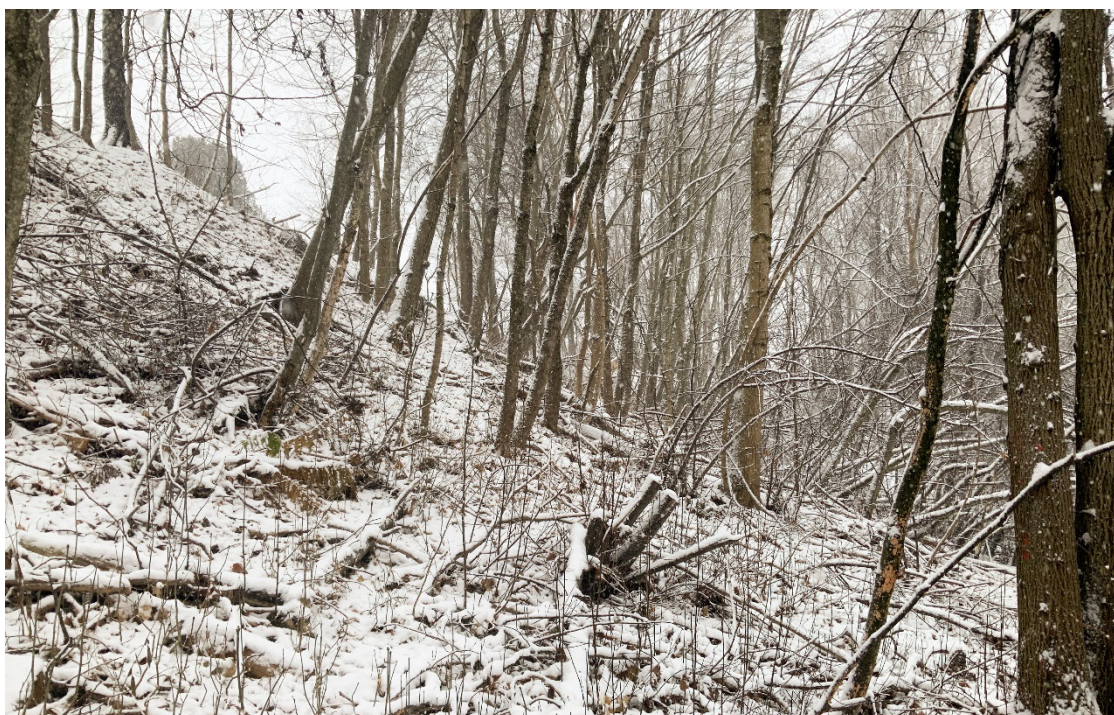
A1.20 Punkt 23

Skråstilte trær som indikerer sig i skråning.

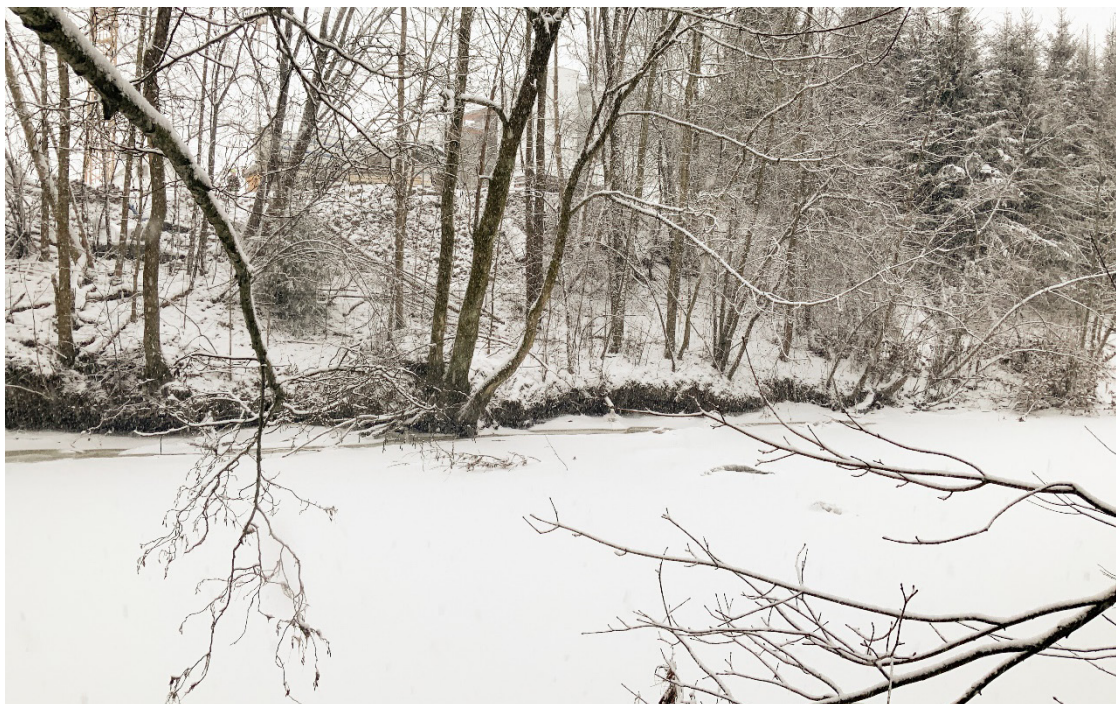
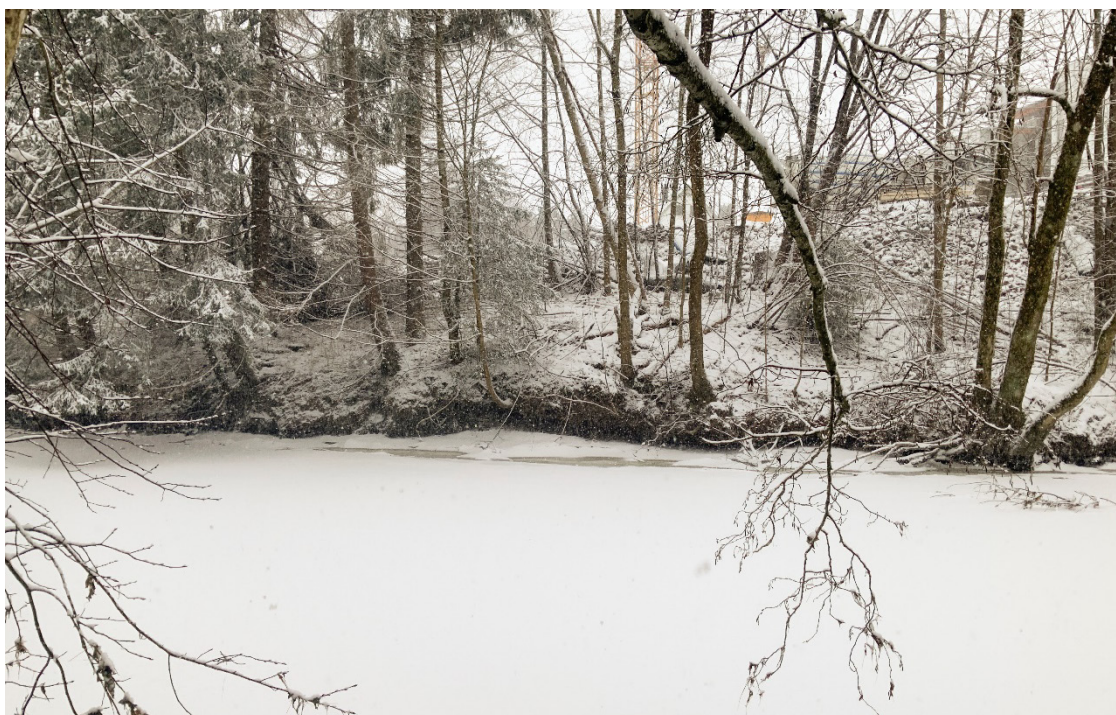
A1.21 Punkt 24

Pågående undergraving av elvekanten langs sørsiden av Sandeelva.

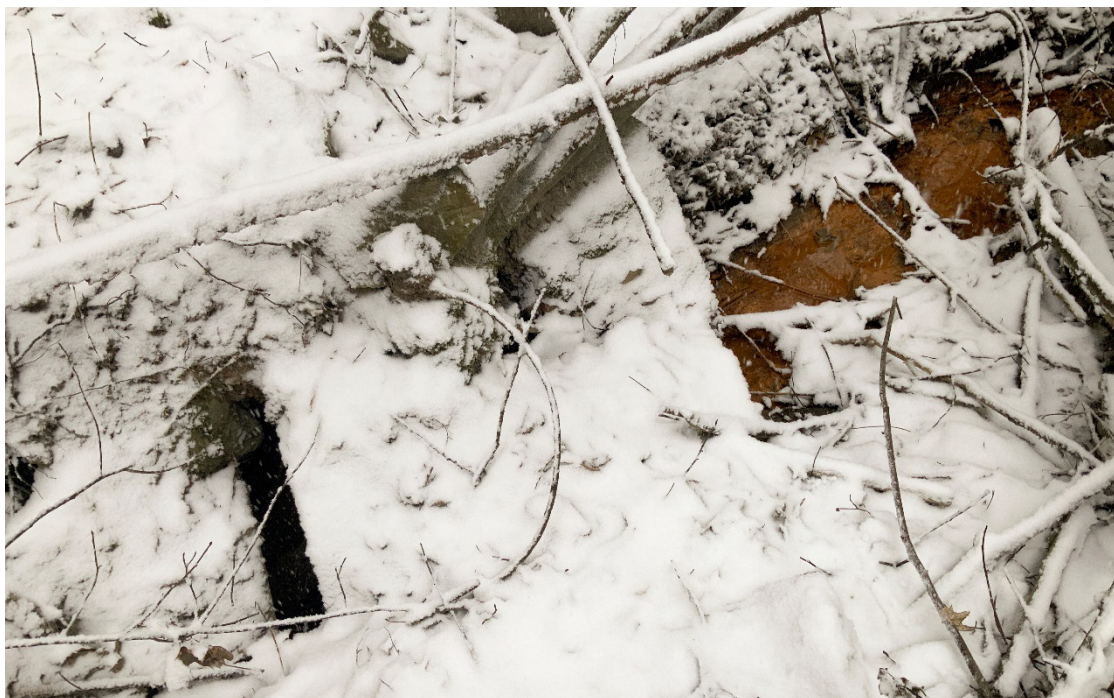
A1.22 Punkt 25

Ødelagt overvannsrør bestående av betongelementer. Rødlig avrenning.

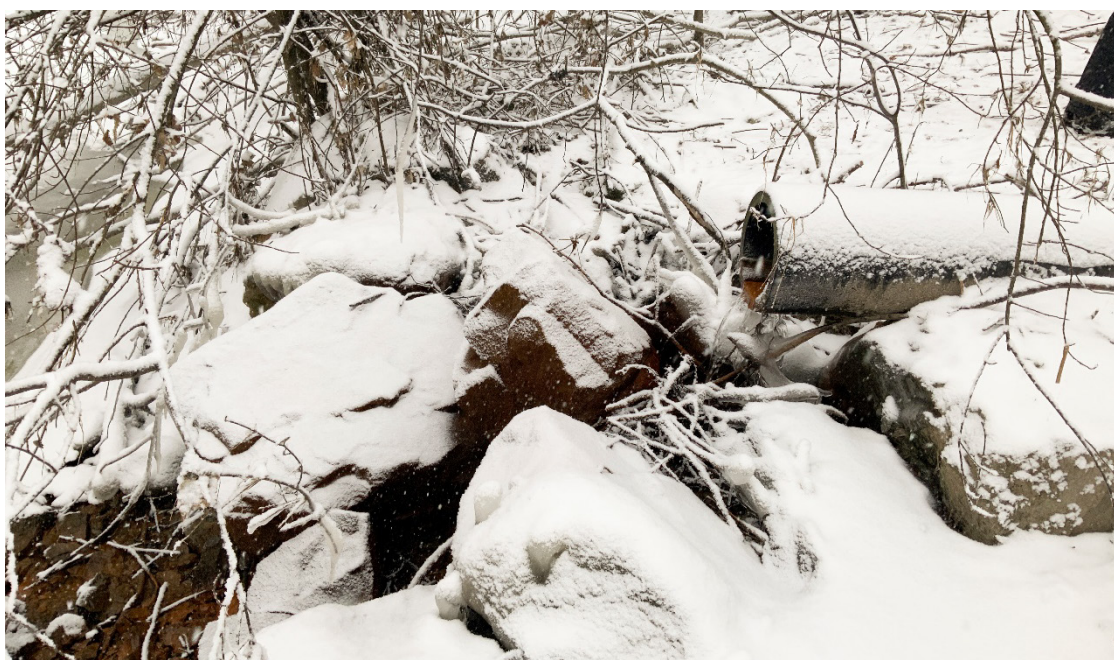
A1.23 Punkt 26

Rør med erosjonssikring som antas å fungere etter hensikten.
