Til: Holmestrand kommune
v/ Martin Hagen
Kopi til:
Dato: 2021-01-14
Rev.nr. / Rev.dato: 0 /
Dokumentnr.: 20200685-01-TN
Prosjekt: Sande områderegulering kvikkleire
Prosjektleder: Marius M. Søvik
Utarbeidet av: Ingar Haug Steinholt
Kontrollert av: Frode Sandersen

Befaringsnotat, Sandeelva

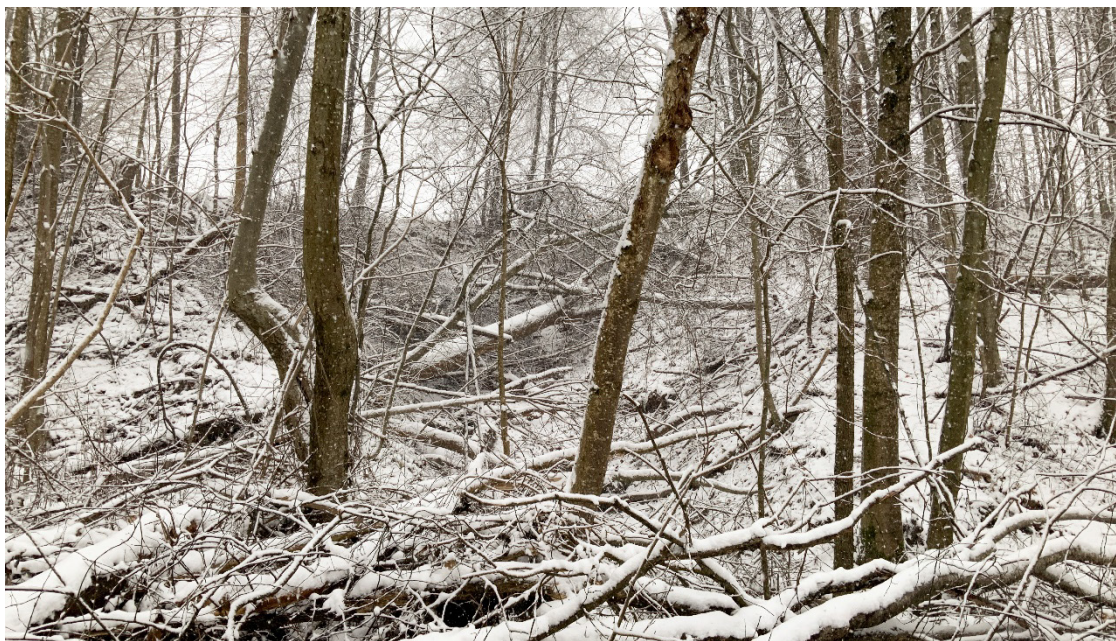
A1.24 Punkt 27

Ved punkt 27 ble det observert en bratt ravine. Det går et ødelagt betongrør gjennom ravinen hvor hensikten trolig er å lede vannet bort fra skråningstoppen. Vannet kommer nå ut i toppen av skråningen og fører således til erosjon i ravinebunnen.

Bratt ravine som både ble observert i 2019, samt er synlig i terrengmodell fra 2015.

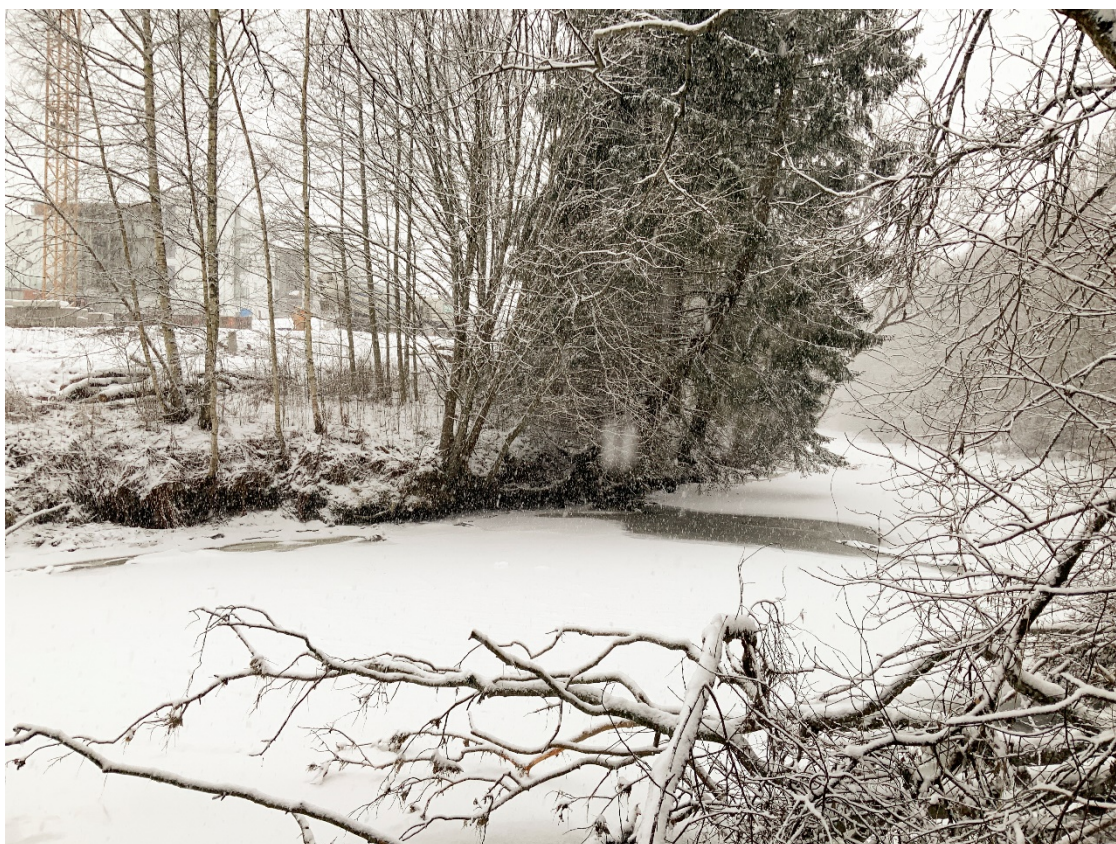
A1.26 Punkt 29

Erosjon langs innersving vest for Sandeelva.
