Befaringsrapport – Ytterelva og Korsgatabekken i sone Tronstad og Korsgata - Leksvik kommune

Dato: 11.05.2017

Deltakere: Ida Eggen (NVE), Øystein Hovstein (grunneier), Nils Tronstad (grunneier, repr. Knut Aalberg)

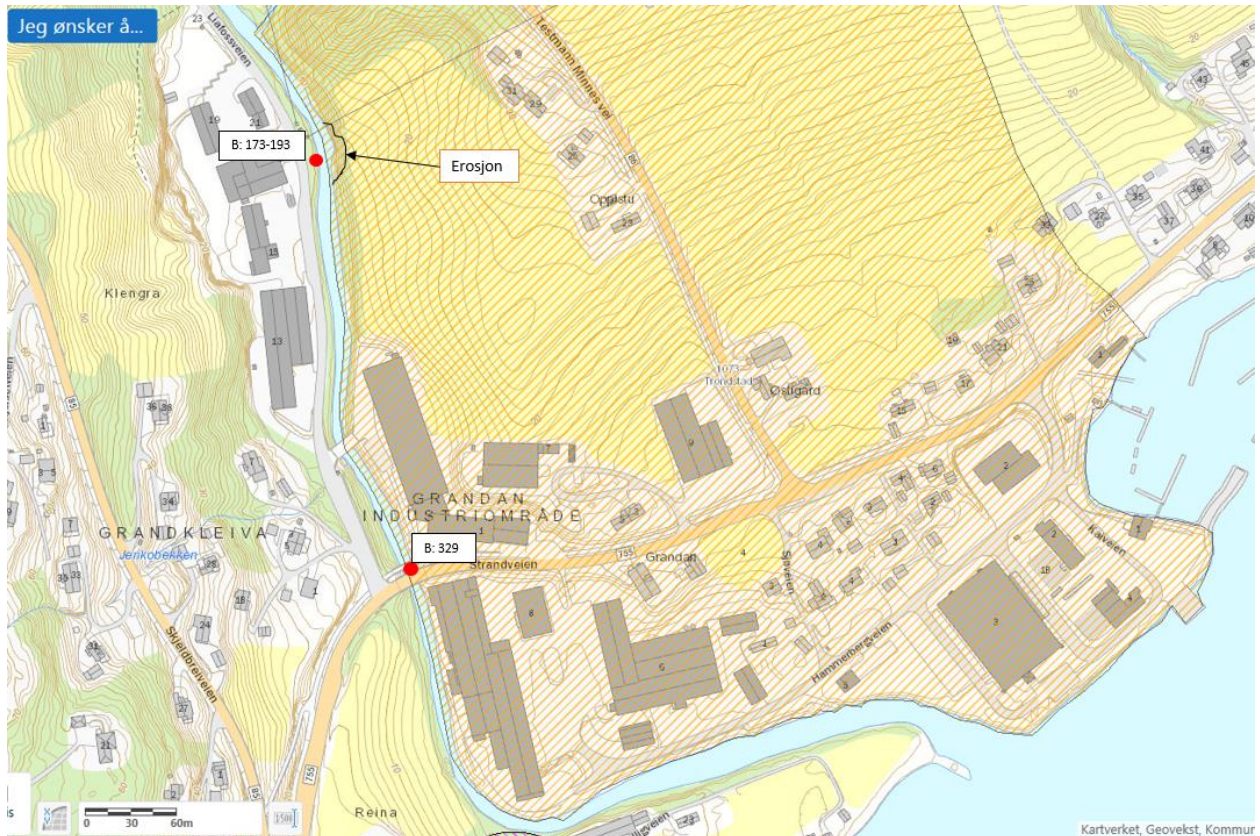
Figur 2: Oversikt over bildepunkter og erosjon.

Møtte Øystein Hovstein her, og hadde en samtale med han om nylig erosjon inn mot jordbruksarealet i kvikkleiresone Tronstad. Han er bekymret for at erosjonen kan sette i gang større utglidninger som potensielt kan utløse kvikkleireskred. Erosjonen ble først oppdaget i høst, og utviklingen er dokumentert med bilder av eieren av Kroa produkter, som ligger på motsatt side av elva.

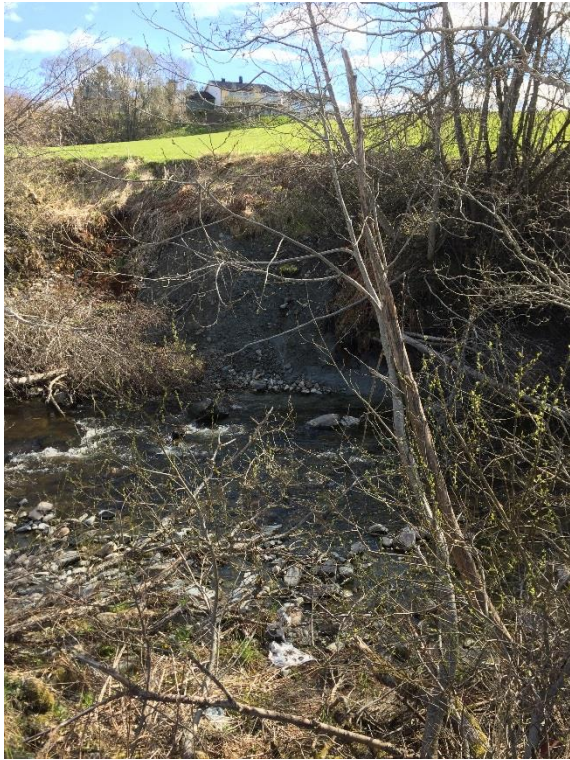
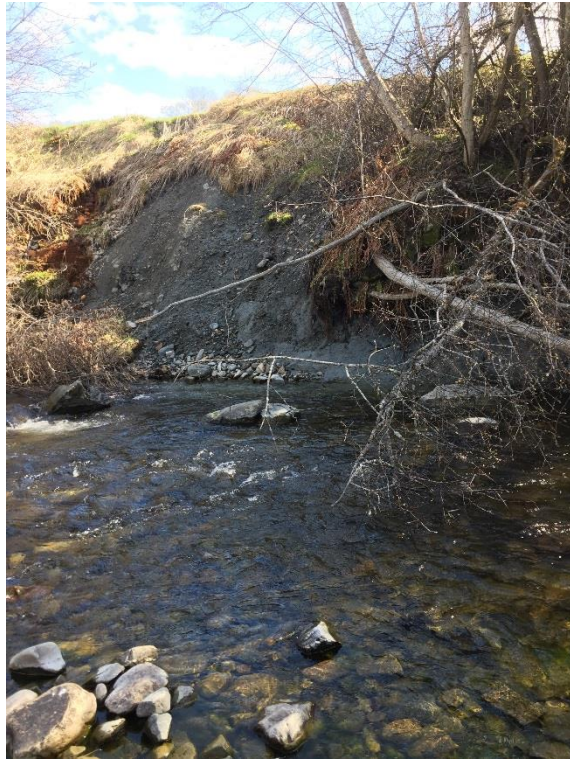
Bilde 173 og 175. Erosjon i Ytterelva vis a vis Kroa produkter og inn mot jordbruksarealet i grensa på kvikkeiresonen, over en strekning på om lag 10-20 meter.

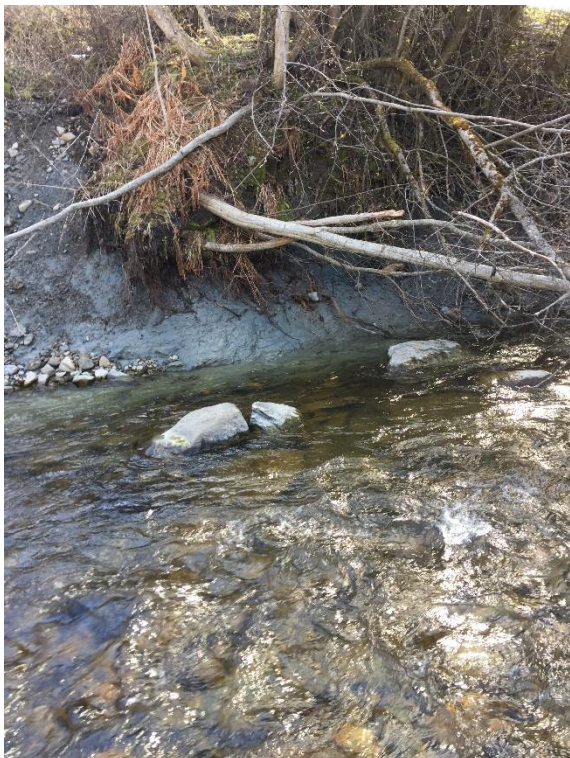
Bilde 184 Blottlagt leire i elvemelen

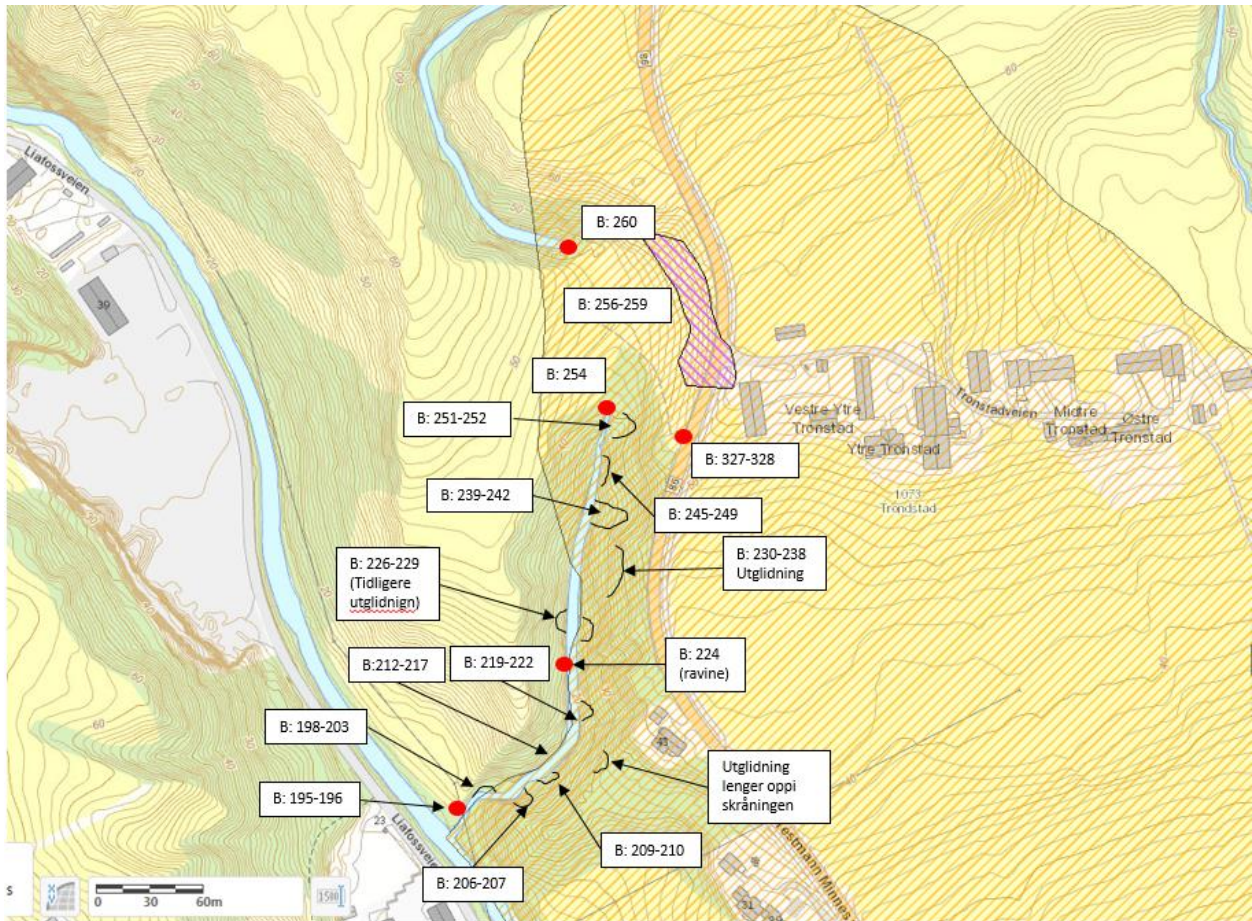
Bilder og erosjon – nedstrøms ende.

Generelt mye aktiv erosjon og flere utglidninger på enden nedstrøms røret – flere steder med blottlagt leire i elvebunn. Fallet i bekken er relativt bratt over denne strekningen, noe som gir elva ekstra gravekraft. Enkelte steder er det utglidninger langt oppi skråningen, noe som potensielt kan true fylkesveien. Mye vegetasjon og veltede trær i bekkeløpet, og mye sig i skråningen etter tidligere utglidninger.

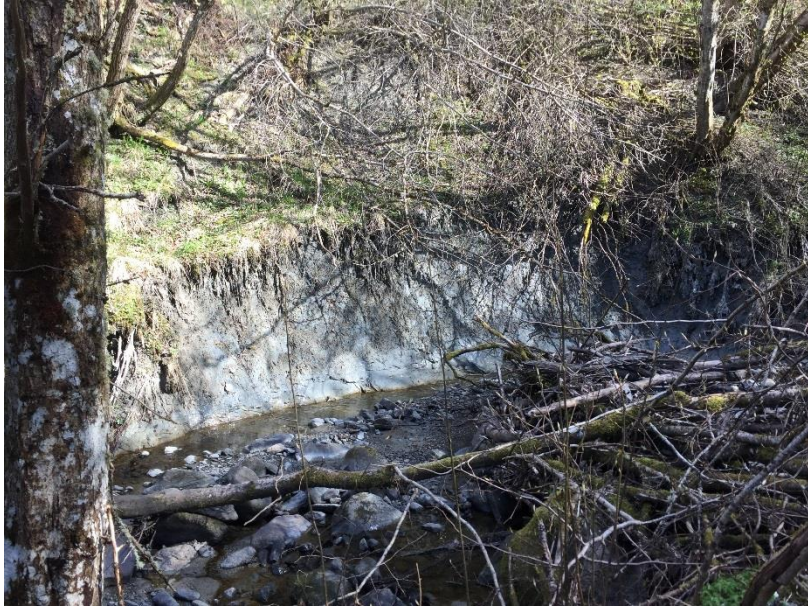
Bilde 198. Erosjon med blottlagt leire

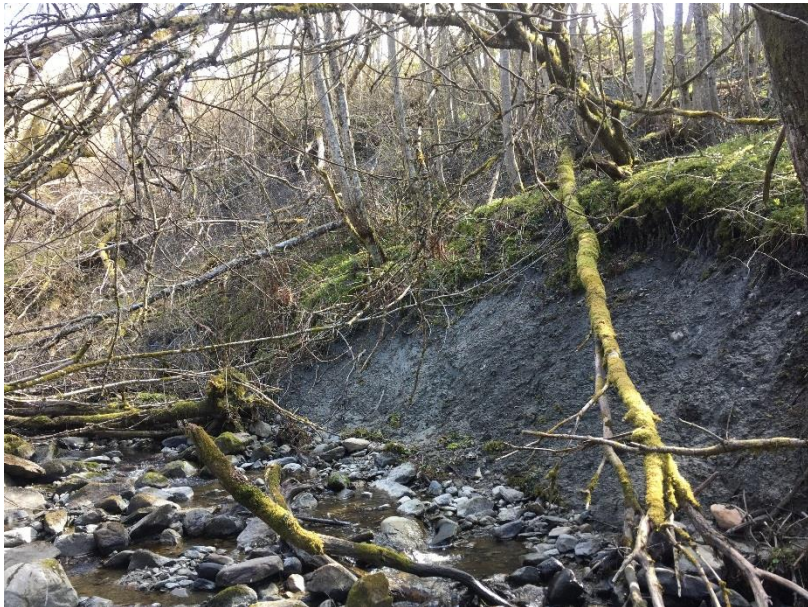
Bilde 201. Store steiner uten mose tyder på stort massetransportpotensiale.

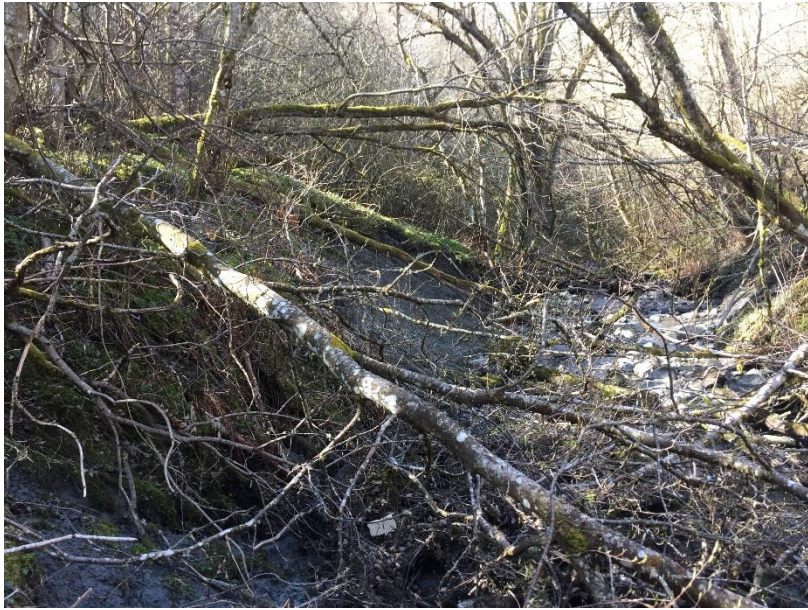
Bilde 215: Mye veltede trær i bekkeløpet.

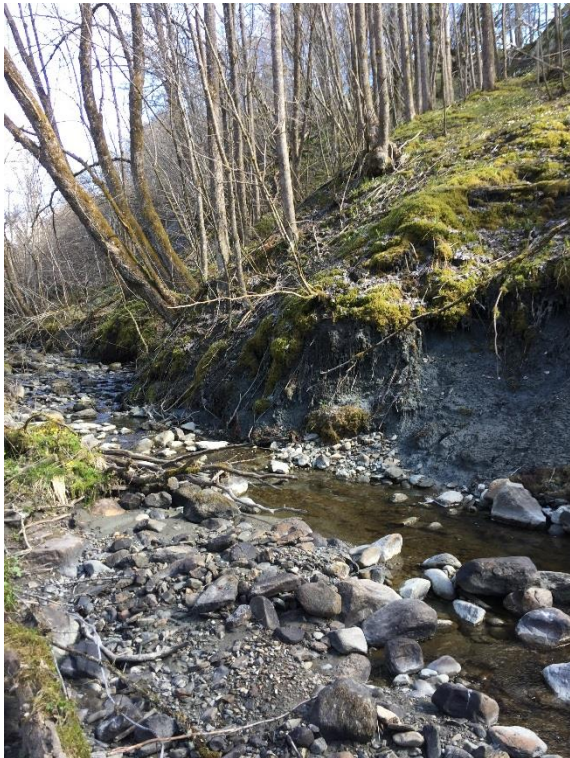
Bilde 221: Erosjon i skråningen på venstre side.

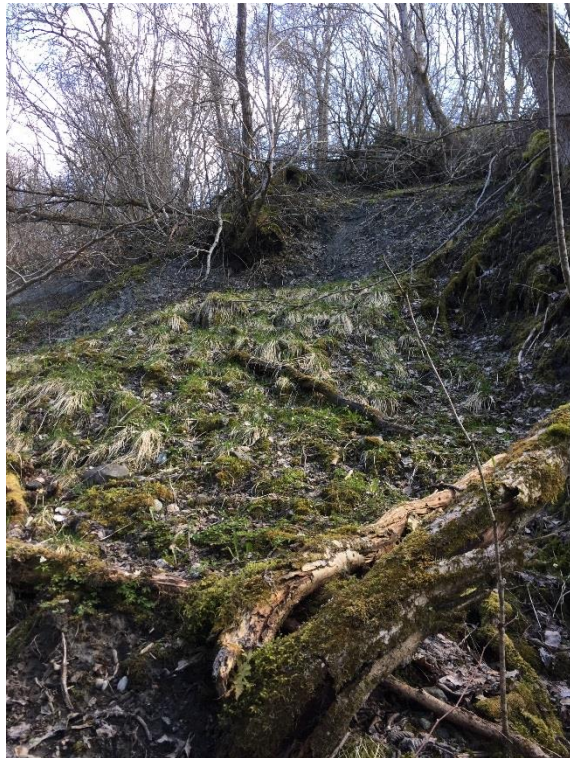
Bilde 230: Begynnende utglidning litt lenger oppi skråningen.

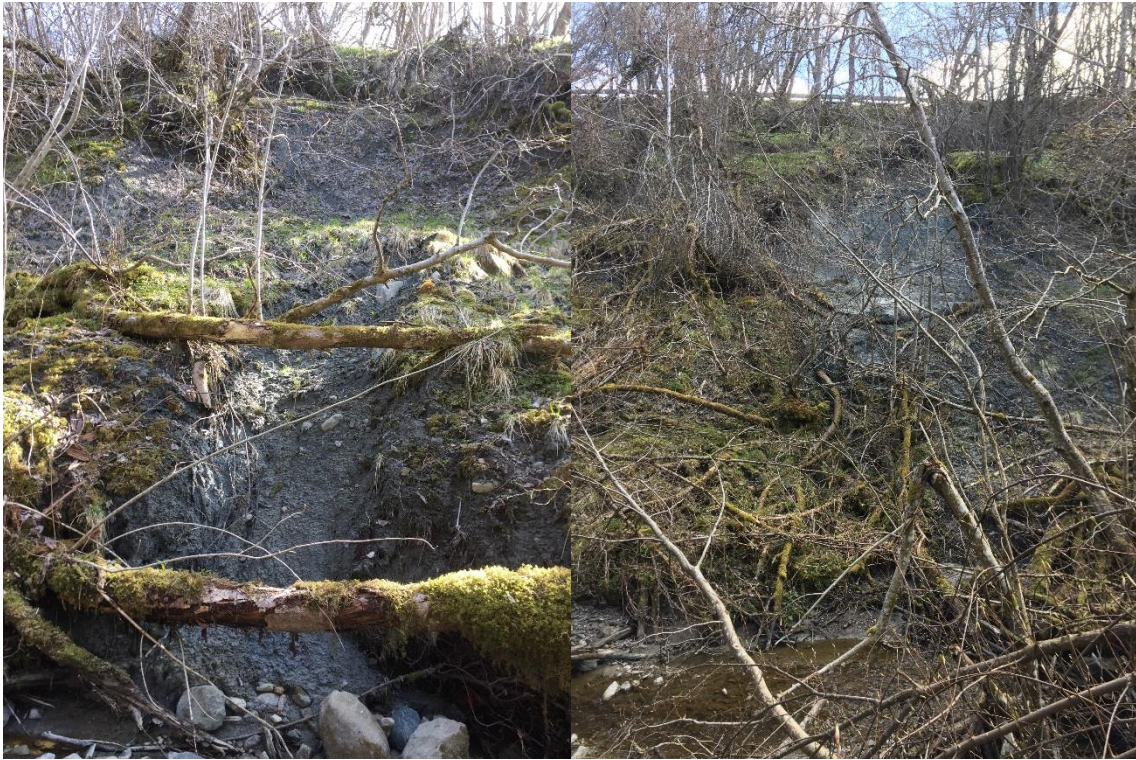
Bilde 236 og 242. Utglidninger litt lenger oppi skråningen ned mot elva, som kan true fylkesveien

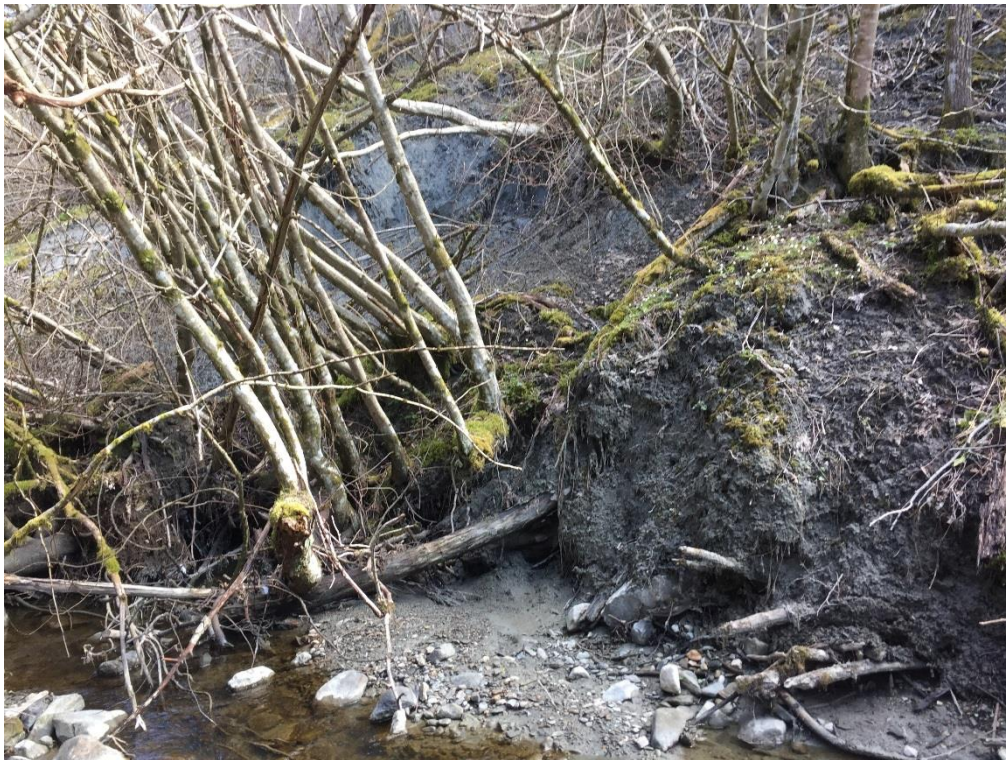
Bilde 246. Erosjon, utglidning og rotvelt.

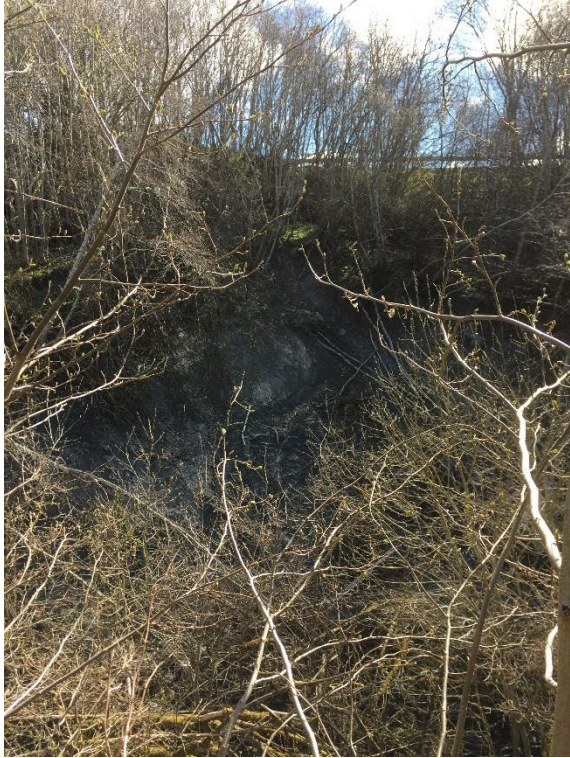
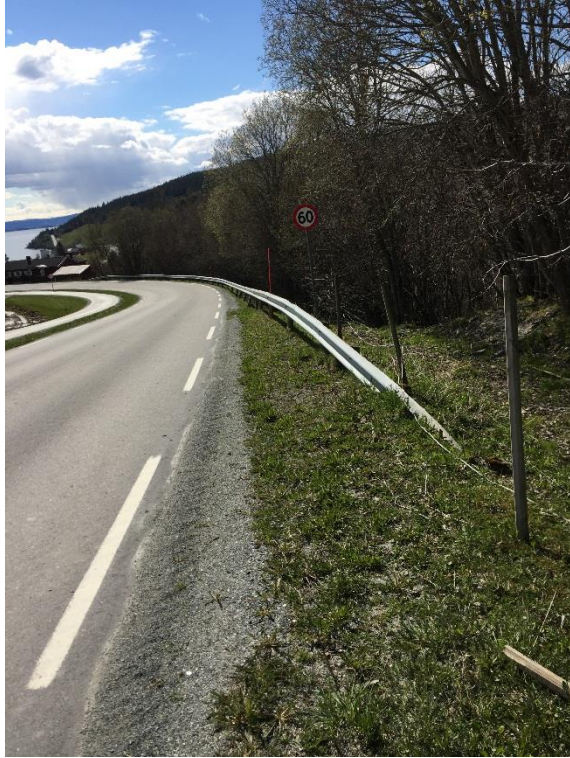
Bilde 252. Erosjon og utglidning like ved fylkesveien. Bilde 327: Autovernet ved fylkesveien står noe skrått..

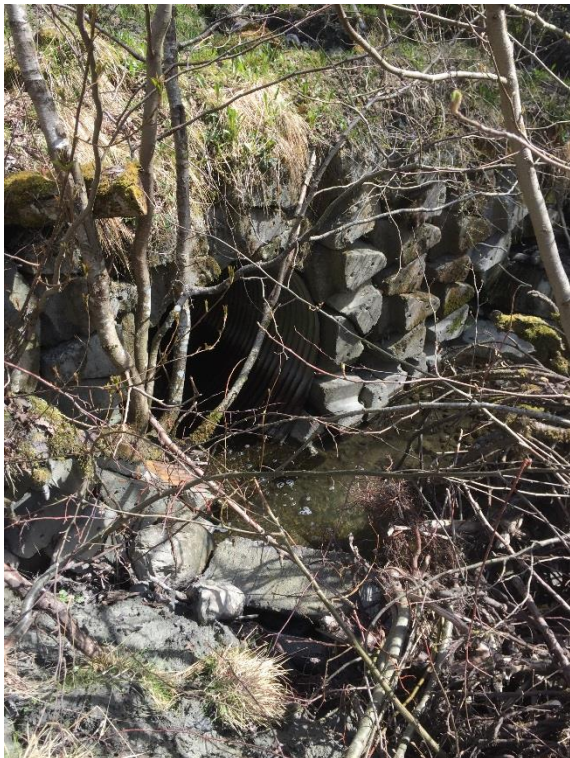
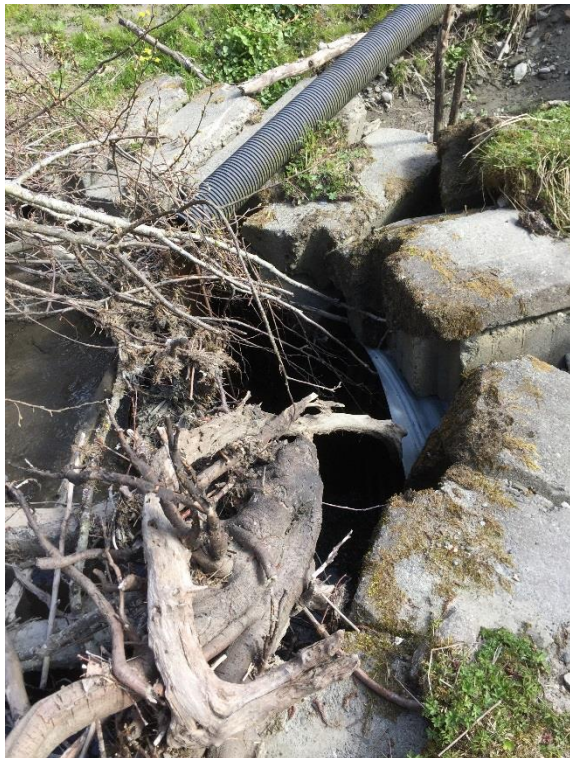
Bilde 254 og 260: Hhv utløp og innløp av rør. Innløpet er nærmest gjentettet av kvist og skrot og danner en terskel, med roligere strømningsforhold oppstrøms.

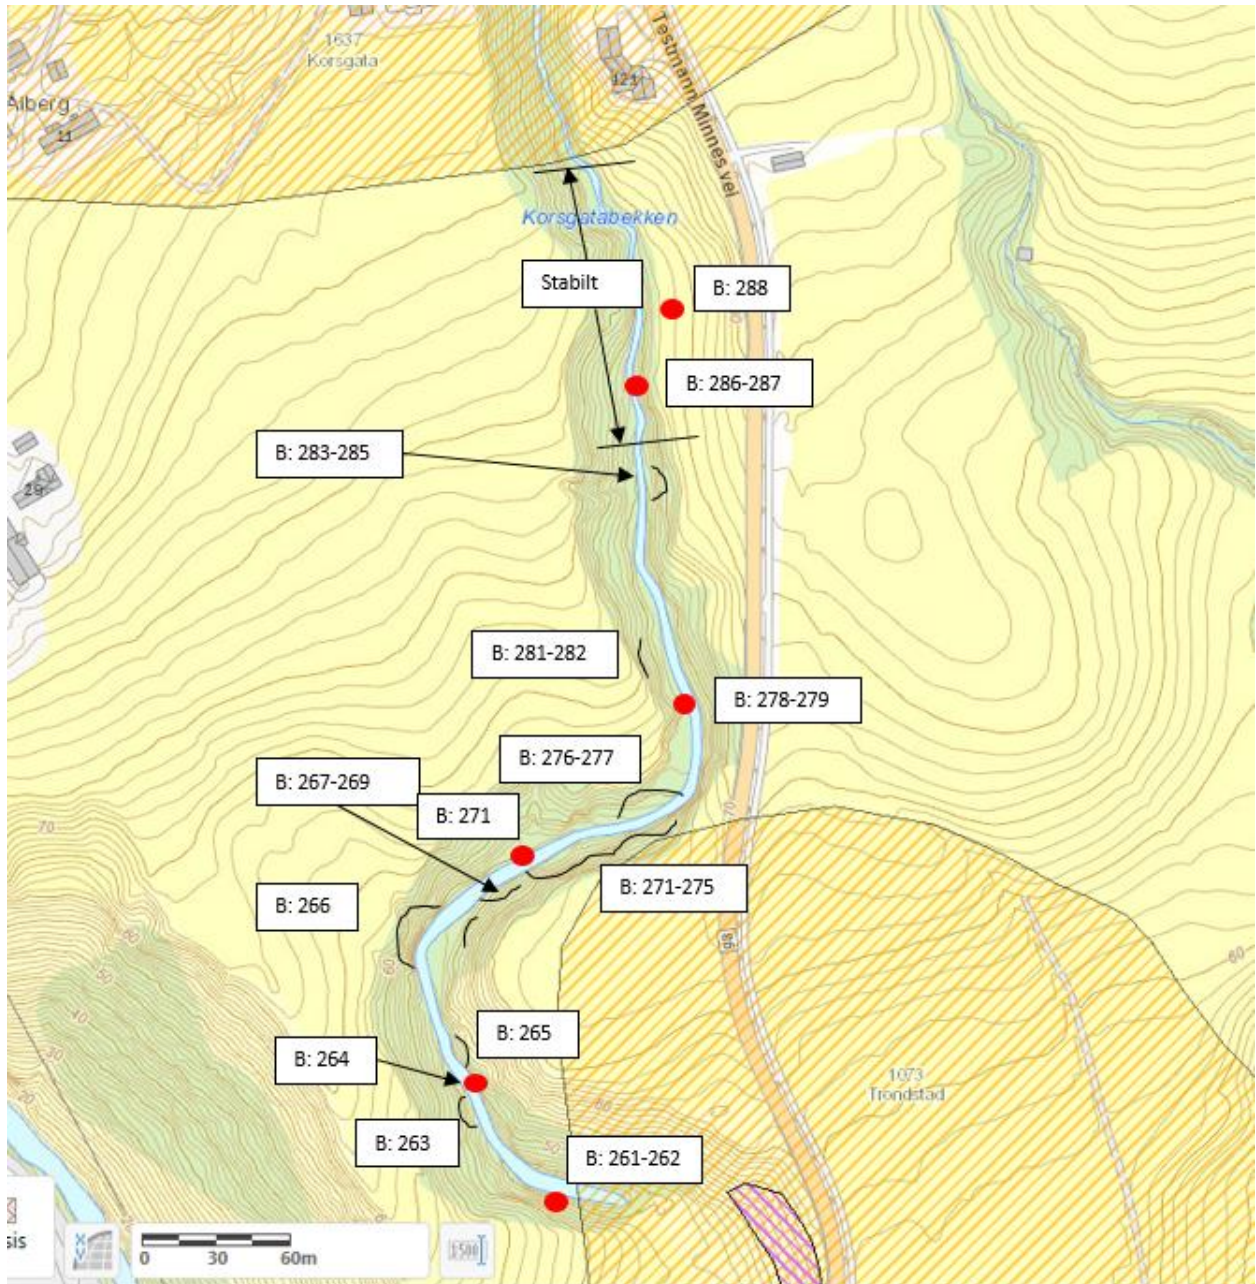
Oversikt over bilder og erosjon i Korskatabekken på strekningen mellom de to kvikkleiresonene.

Generelt: Rolige strømningsforhold like oppstrøms røret som følge av et flatere parti og oppdemmingen ved innløpet av kulverten, her er det mindre erosjon. Det er likevel betydelig erosjon i elvesvingen like oppstrøms, enkelte steder med høye loddrette kanter. Disse ser ut til å stå stabilt. Mindre aktivitet på strekningen lenger oppstrøms mot kvikkleiresone Korskatabekken.

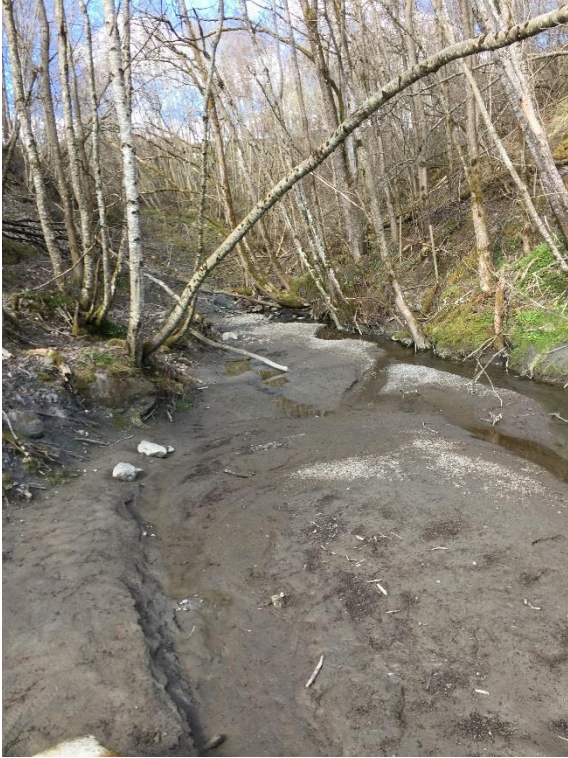
Bilde 261: Rolige strømningsforhold og sedimentering på strekningen like oppstrøms røret.

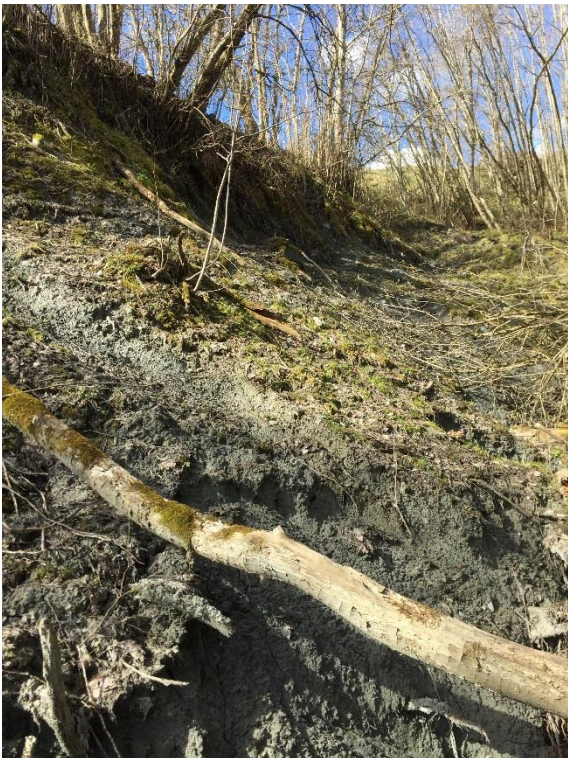
Bilde 263: Spor etter tidligere utglidning.

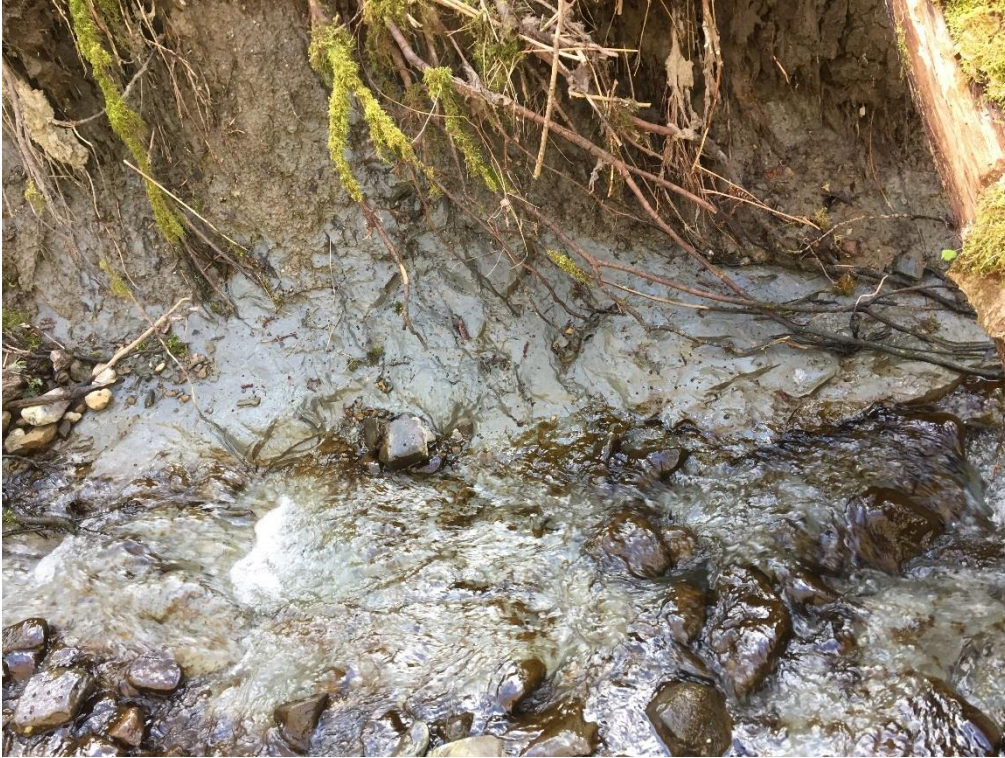
Bilde 275: Blottlagt leire

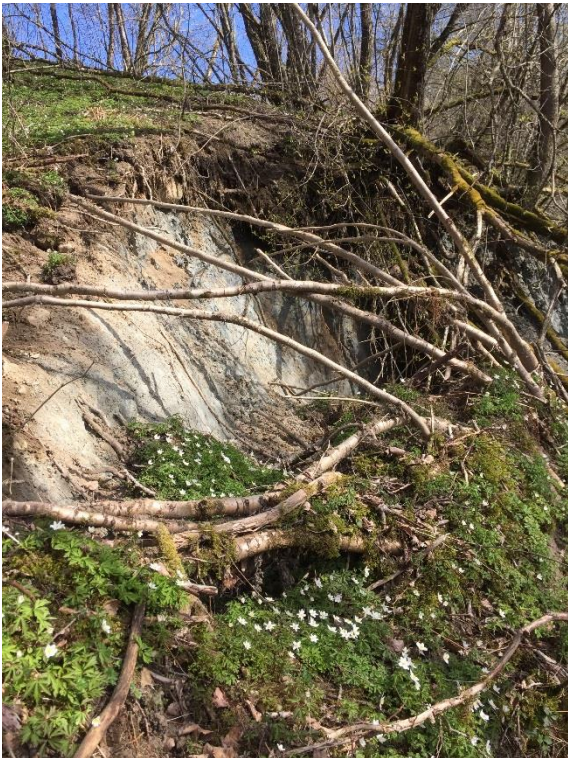
Bilde 276: Loddrett leirkant.

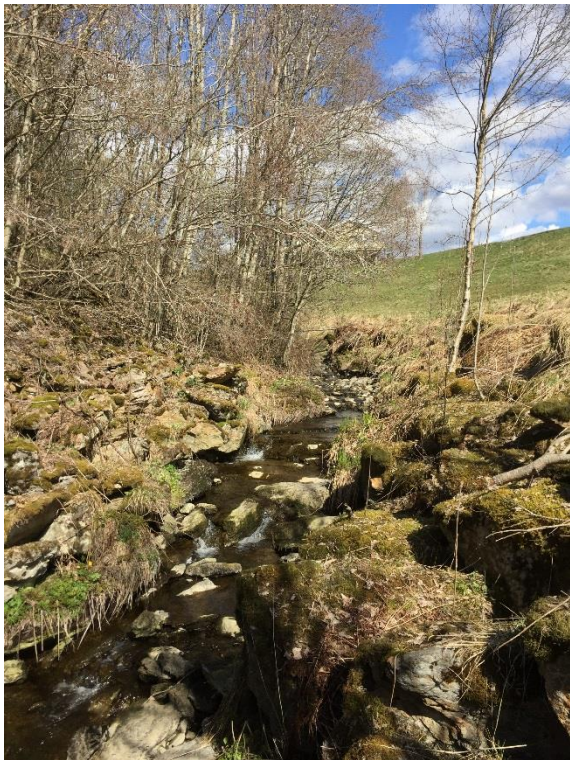
Bilde 287. Tatt i oppstrøms retning. Stabile strømningsforhold på øverste strekning fra sone Korsgata.

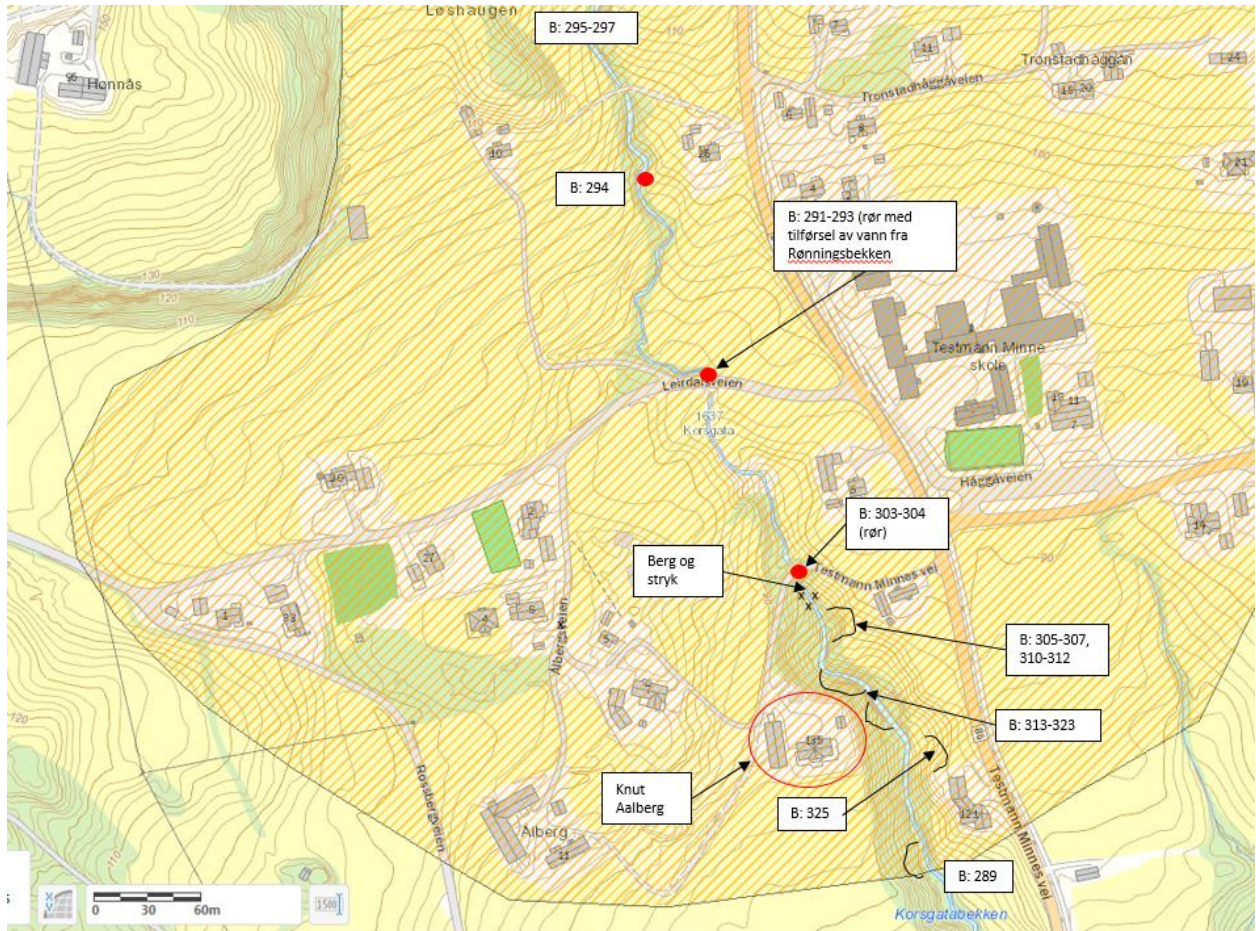
Oversikt over bilder og erosjon.

Møtte grunneier Nils Tronstad som representant for grunneier Knut Aalberg, som ikke hadde anledning til å være med på befaringen. Han kunne fortelle at kommunen for en tid tilbake hadde lagt en bekk i rør for å hindre flomproblematikk i skoleområdet. Dette vannet ledes nå ut i Korsgatabekken vest for skolen. Problemene med erosjon og utglidninger i Korsgatabekken har økt betydelig de siste årene som følge av den økte vannføringen. Det er en god del erosjon og utglidninger i nedstrøms del av sonen, like ved eiendommen til Knut Aalberg og naboen like oppstrøms på venstre side av elva, noe som potensielt kan true bebyggelsen. Like oppstrøms dette området ledes bekken i rør under en gårdsvei, og over et brattere parti med registrert berg i dagen. Oppstrøms gårdsveien er det rolige og stabile forhold, og få spor etter erosjon og utglidninger.

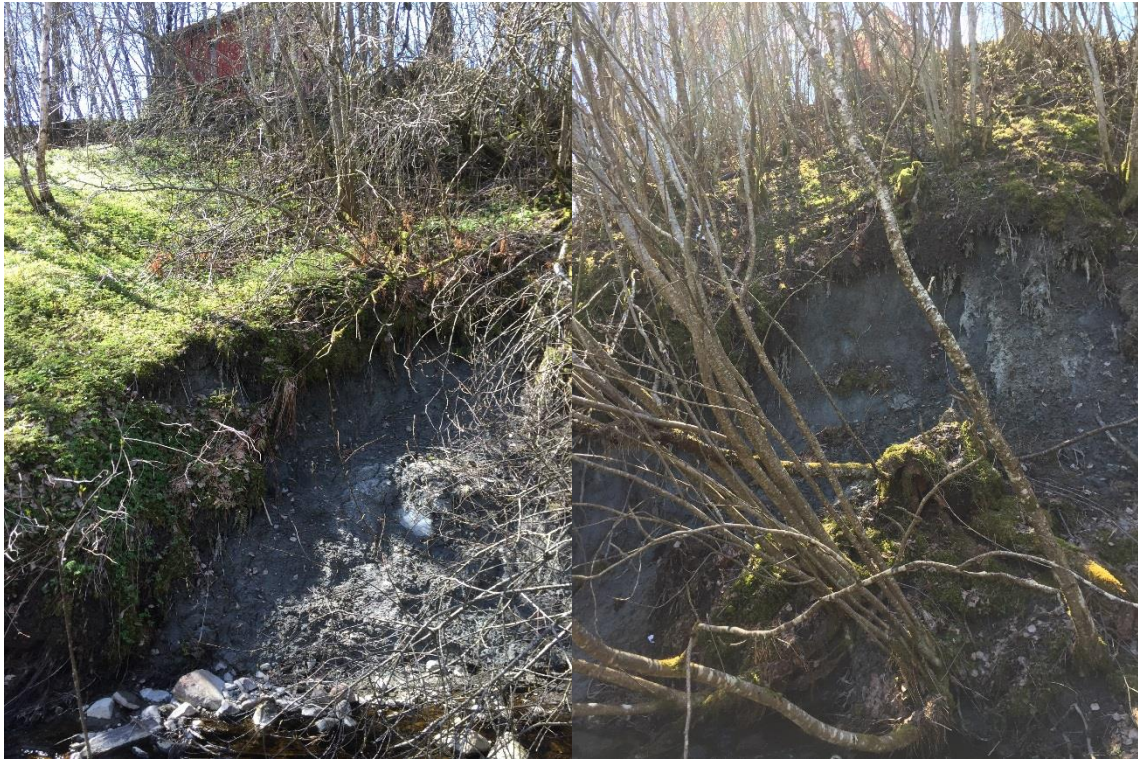
Bilde 319 og 322. Erosjon mot Knut Aalbergs eiendom

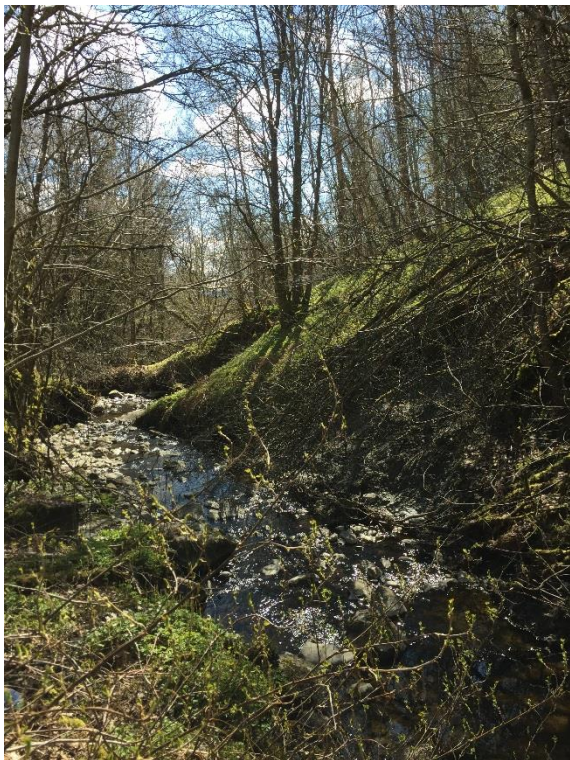
Bilde 320: Flere «sår» i området nedstrøms Ålbergs eiendom.

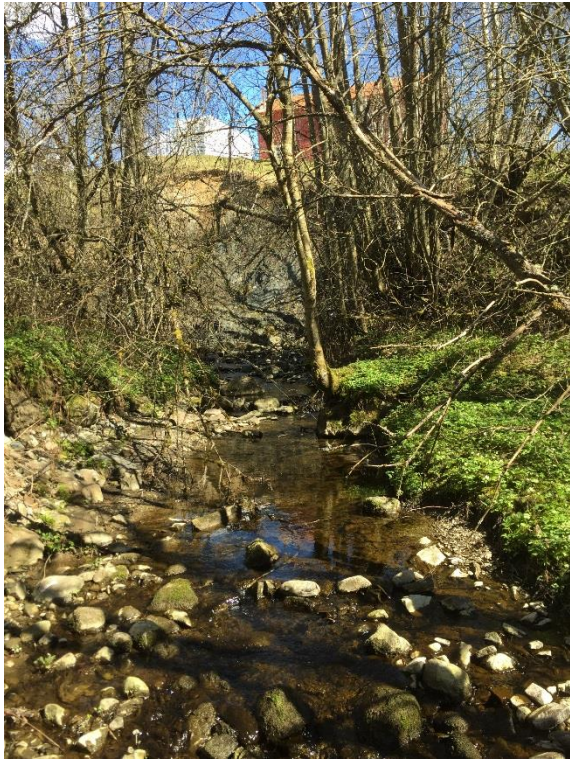
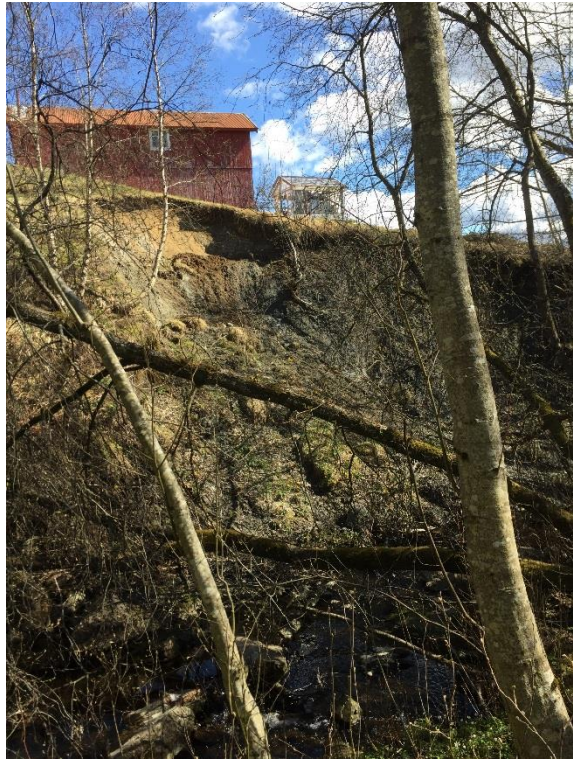
Bilde 312 og 307. Utglidning inn mot nabotomta på venstre bredd.

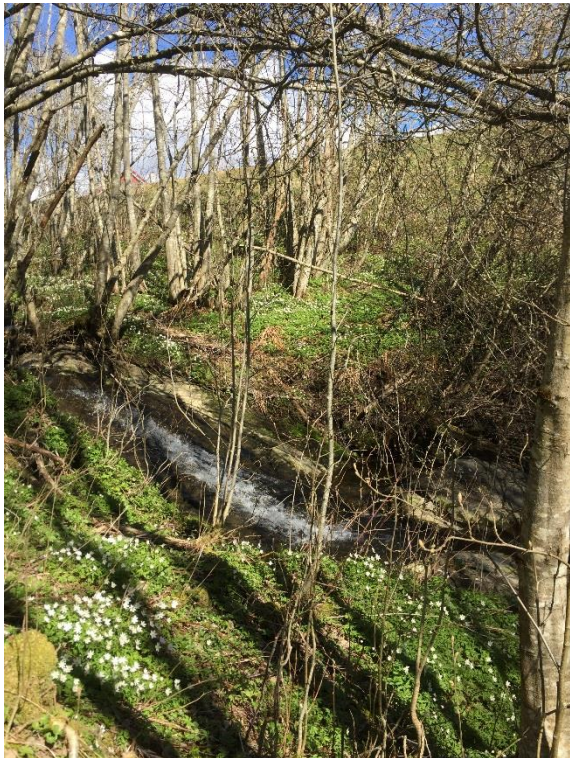
Bilde 308: Parti med økt fall (med registrert berg i dagen) like oppstrøms utglidningen.

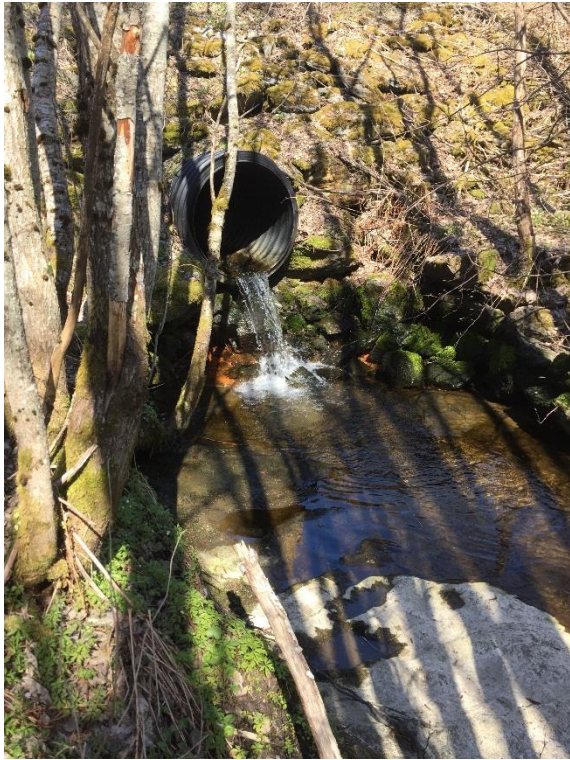
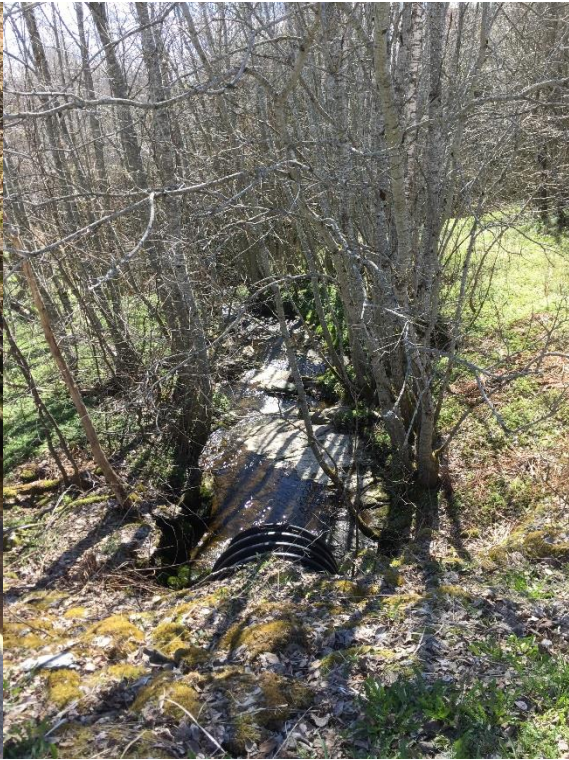
Bilde 303 og 304: Hhv utløp og innløp av rør. Legg merke til berg i bekkebunn ved utløpet. Partiet oppstrøms innløpet er noe roligere, og få tegn til erosjon.

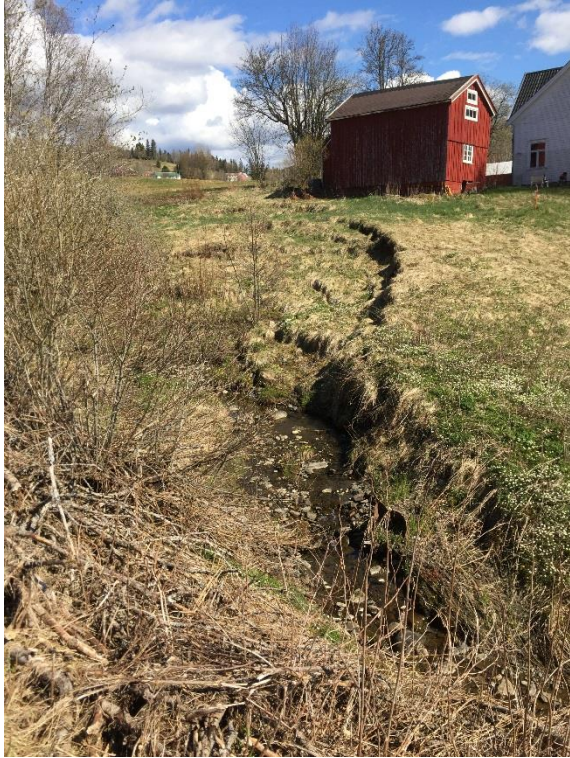
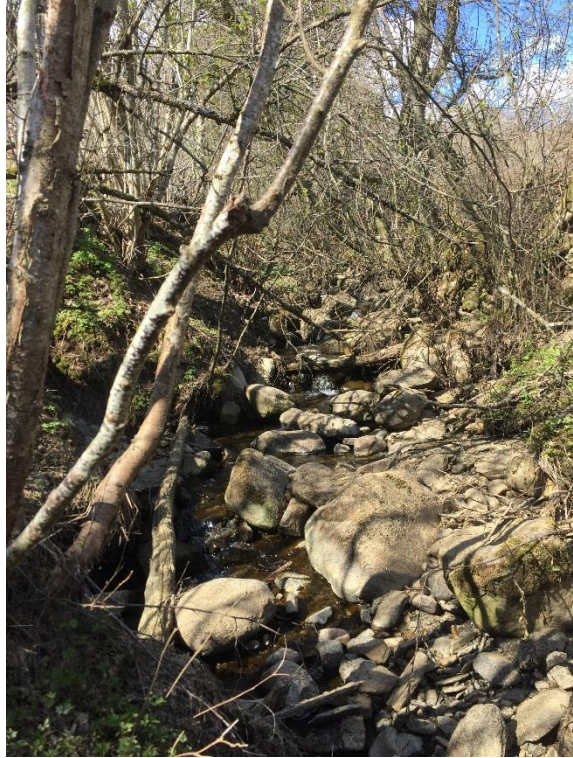
Bilde 294: Spor etter tidligere utglidning. Bilde 296: Liten vannføring og få spor etter erosjon. Men trær på skeiven og store steiner uten mose tyder likevel på at erosjonspotensialet er stort.

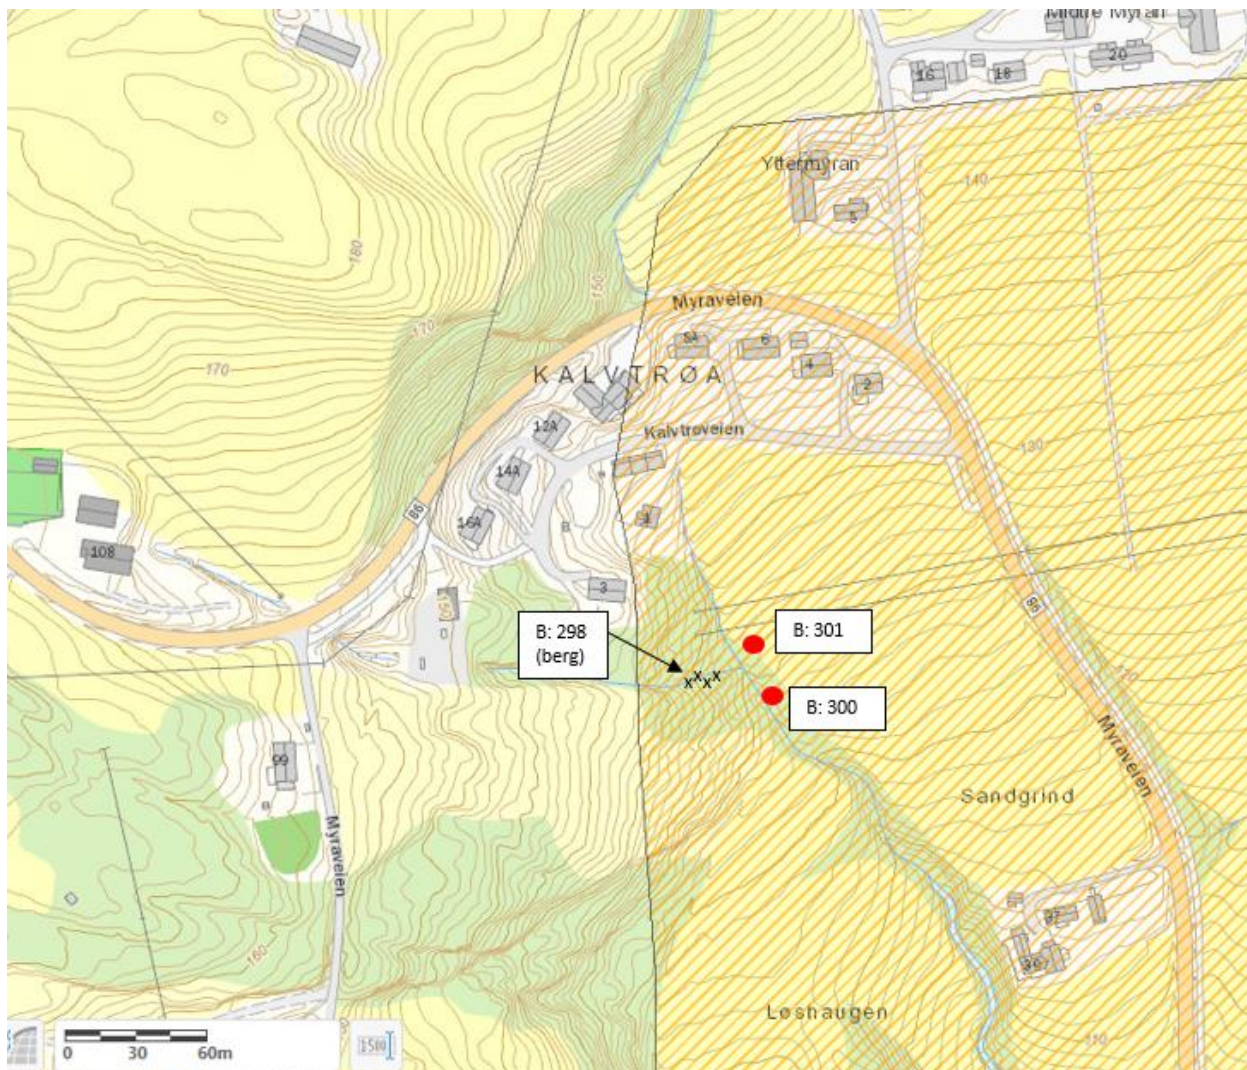
Rolige og stabile forhold og liten vannføring. Bekken deler seg i to øverst. I bekkeløpet lengst mot vest er det registrert berg i dagen. Liten vannføring i løpet lengst øst.

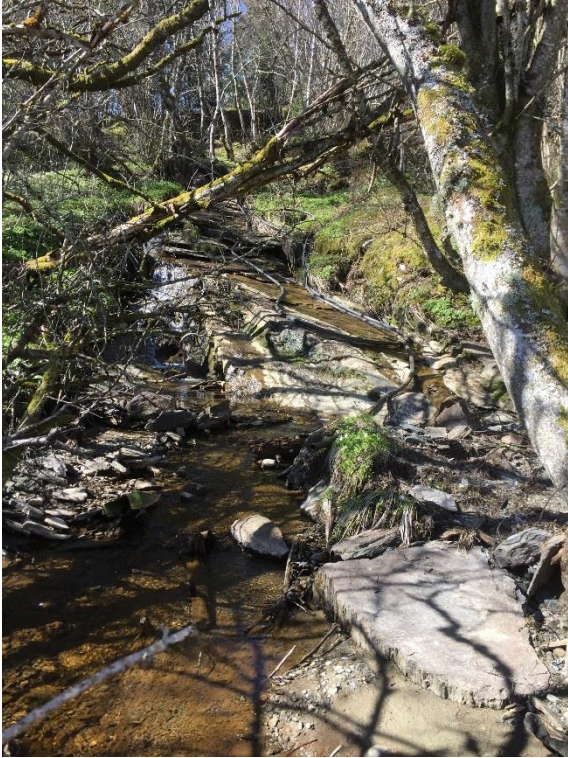
Bilde 298: Berg i dagen i vestre løp. Bilde 301: Liten vannføring og stabile forhold i østre løp.
