DØNNESFJORD VINDPARK AS  
Postboks 726  
9487 HARSTAD

**Vår dato:** 18.03.2022  
**Vår ref.:** 201835544-57  
**Deres ref.:**

## **Dønnesfjord vindpark AS. Rapport etter inspeksjon 8. september 2021**

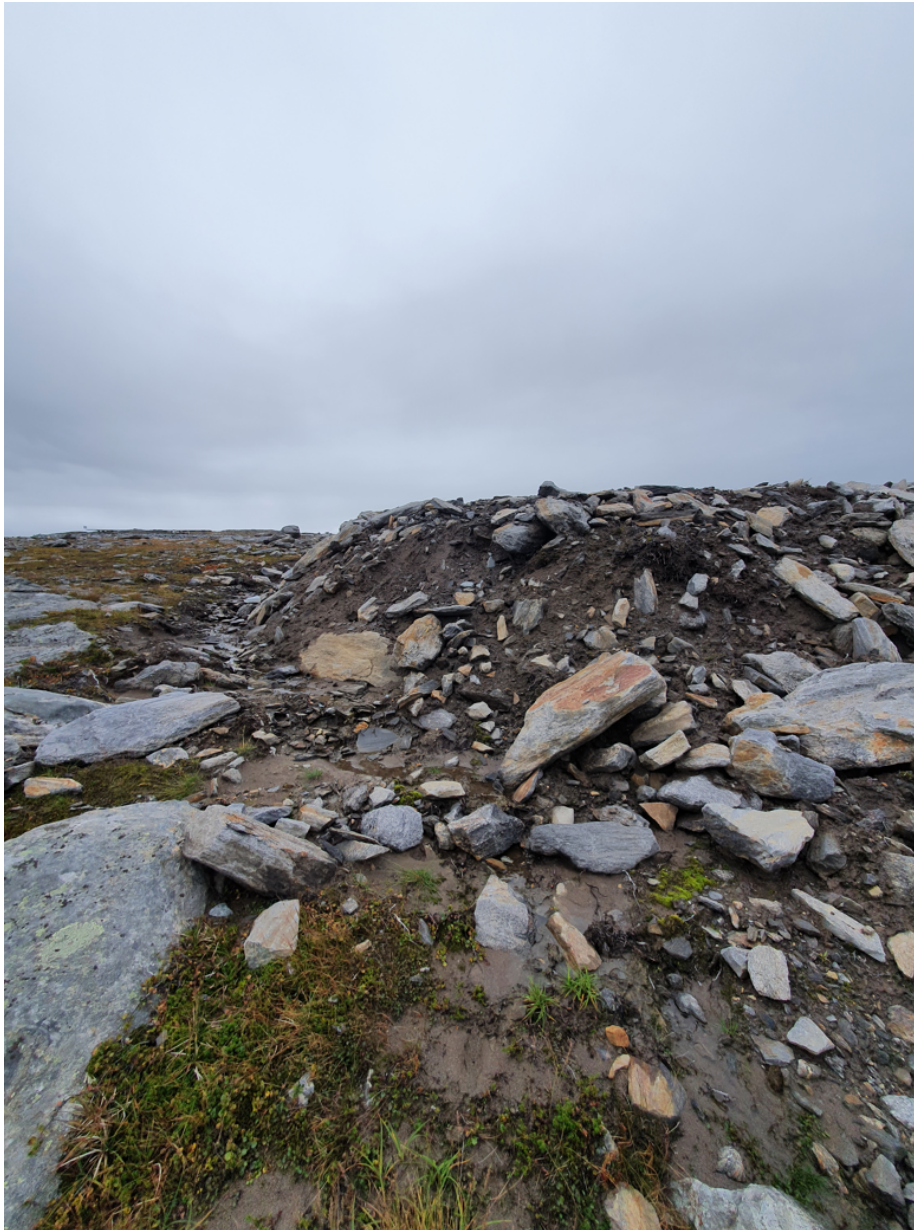
Figur 2: Eksempel på område hvor store stien må ryddes bort, og fyllingen kan formes til å forankres og tilpasses omkringliggende terreng bedre. Foto: NVE.

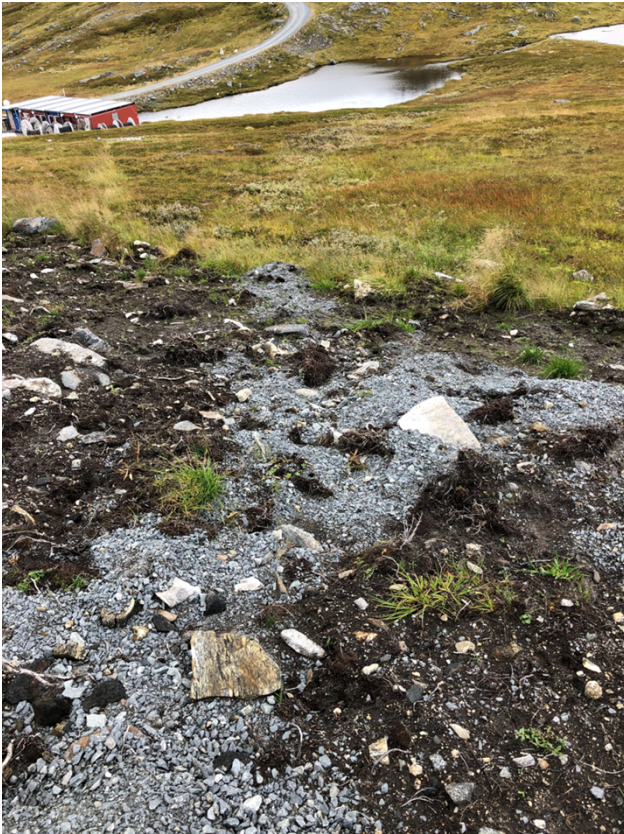
Figur 3: Eksempel på stein og grus som må ryddes opp. Det er også behov for arrondering av toppmassene mot sideliggende terreng for å få et tilfredsstillende sluttresultat. Foto: NVE.

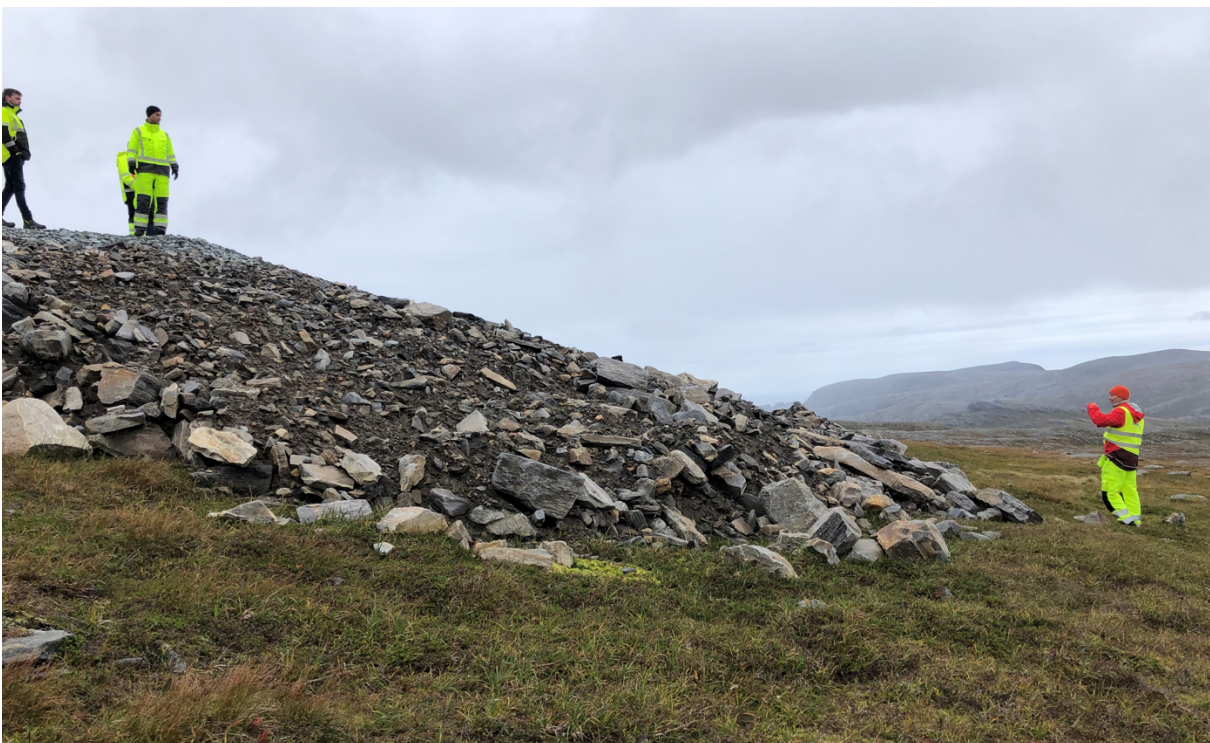
Figur 4: Eksempel på inngrep som må tilpasses omkringliggende terreng bedre. Større steiner kan fjernes fra foten av fyllingen, overgangen mot opprinnelig terreng kan jevnes ut. Foto: NVE.

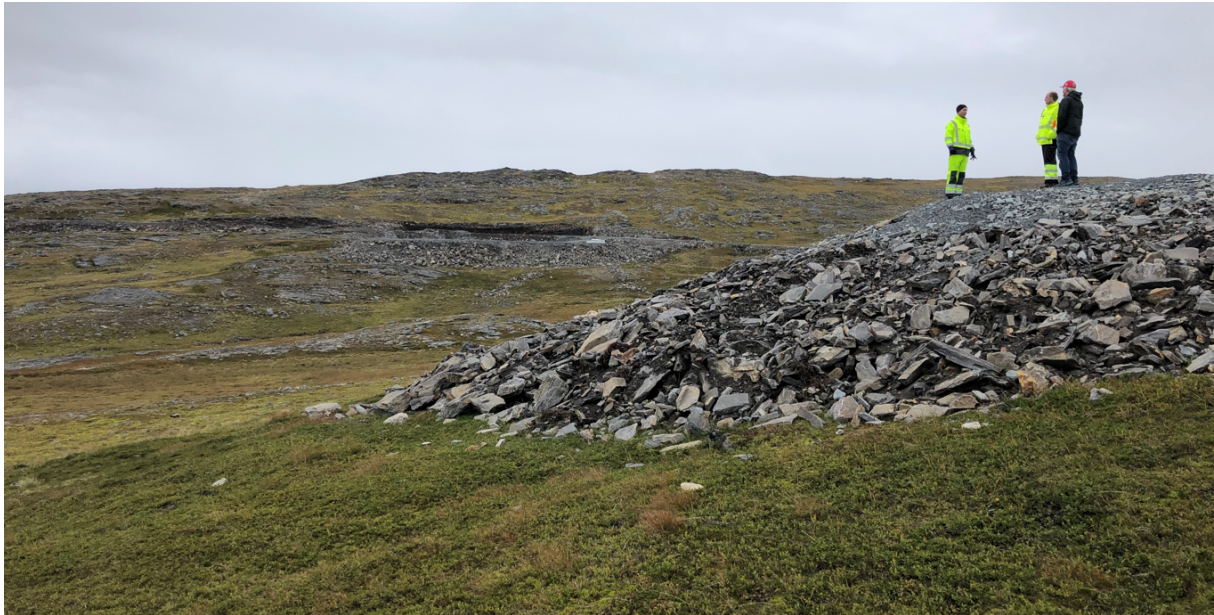
Figur 5: Eksempel på inngrep som kan tilpasses omkringliggende terreng bedre. Større steiner fjernes fra foten av fyllingen, overgangen mot opprinnelig terreng jevnes ut. Det er viktig at fyllingen forankres til terrenget. Foto: NVE.

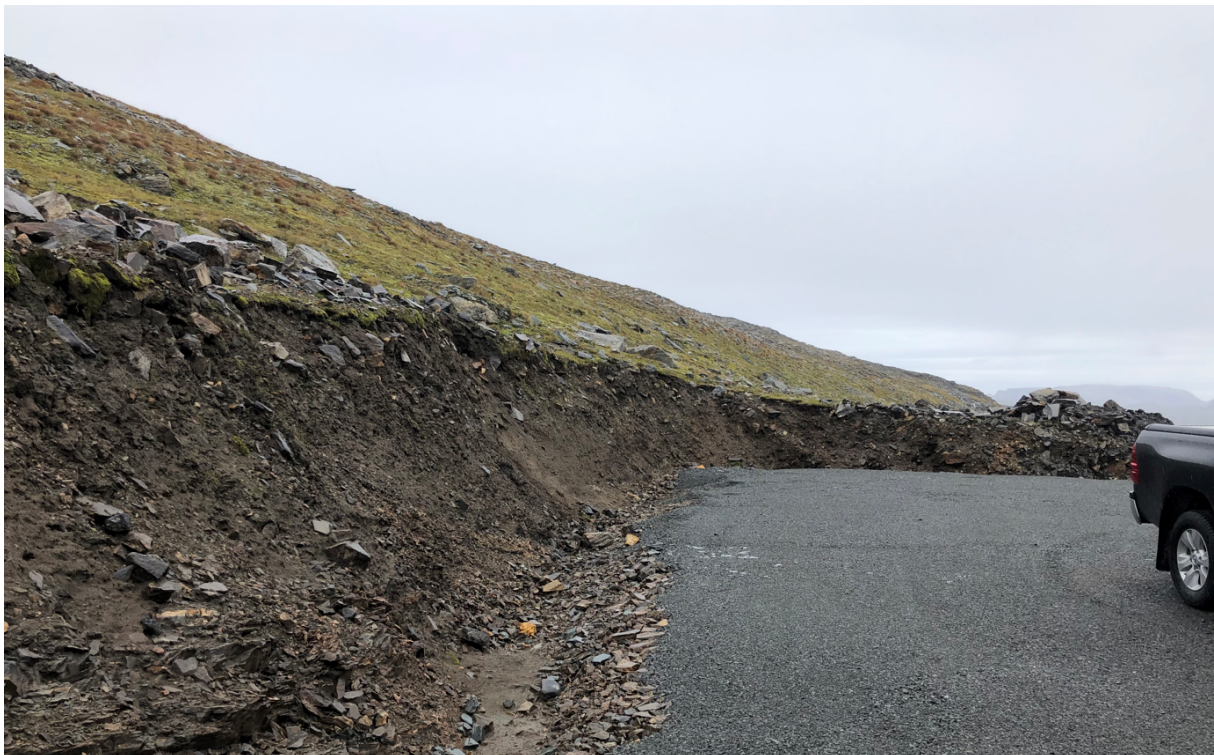
Figur 6: Eksempel på kranoppstillingsplass hvor toppen av skjæringen kan tilpasses bedre til eksisterende terreng. Se også kapittelet under om oppfølgingspunkter etter inspeksjonen i 2019. Foto: NVE.

- *«Terrengforming*
  - *Masser som ligger langs veien fjernes eller formes slik at inngrepet av veien flukter med sideterrenget.*
  - *Toppen av skjæringen kan brekkes noe på enkelte av oppstillingsplassene. Ved et masseoverskudd kan noen av disse fylles inntil i foten av skjæringen og i hjørnene for å oppnå en mer organisk og terrengtilpasset form.*
- *Fjerne overhengende torv i veiskjæringer.»*

Dønnesfjord vindpark er som nevnt over ikke ferdig med istandsettingsarbeidene, og vi minner derfor om at disse punktene må følges opp. Som inspeksjonsrapporten beskriver under er det en del andre områder som trenger å istandsettes og tilpasses. NVE anbefaler at konsesjonær benytter landskapsfaglig kompetanse til å planlegge tilbakeføring, terrengforming mv slik at et tilfredsstillende resultat oppnås. Det er viktig å få naturlige overganger til omkringliggende terreng, og det er fortsatt potensiale for å istandsette slik at landskapstilpasningen og forankringen til eksisterende terreng blir god. NVE vil sette krav om at det utarbeides en endelig situasjonsplan for flere av områdene. Et samarbeid mellom landskapsfaglig kompetanse og entreprenør/maskinfører vil kunne gi gode resultater på flere av stedene i kraftverket.

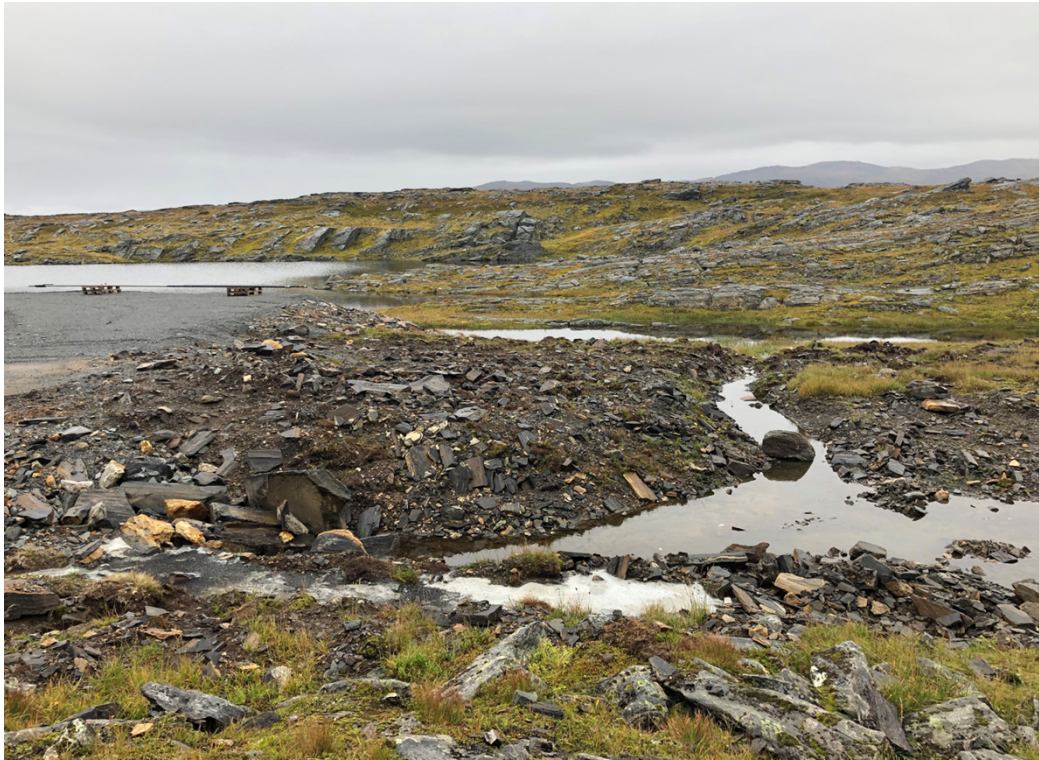
Figur 7: Eksempel på område hvor det er behov for å istandsette. Foto: NVE.

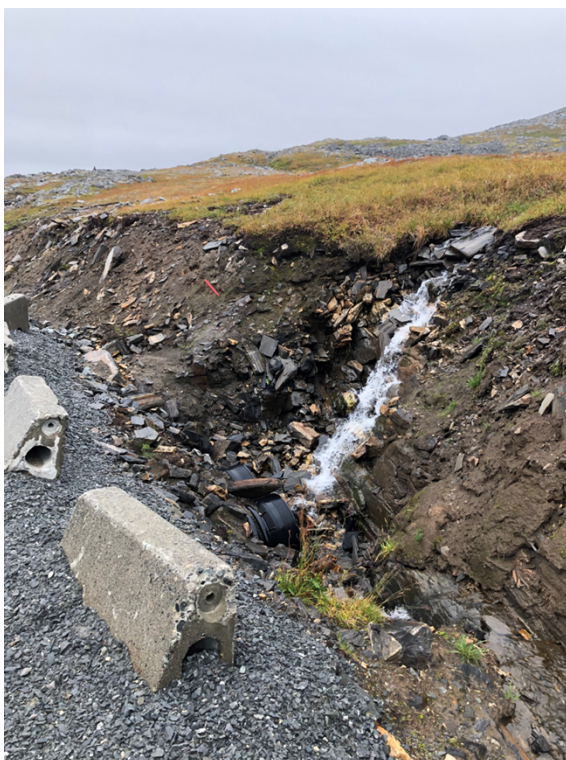
Figur 8: NVE så at flere av stikkrennene ikke fungerte etter hensikten. Enkelte var delvis fylt med stein, mens andre var lagt i feil høyde. Dette kan medføre økt fare for utvasking i flomsituasjoner. Stikkrenner som ikke fungerer etter hensikten bør utbedres. Foto: NVE.

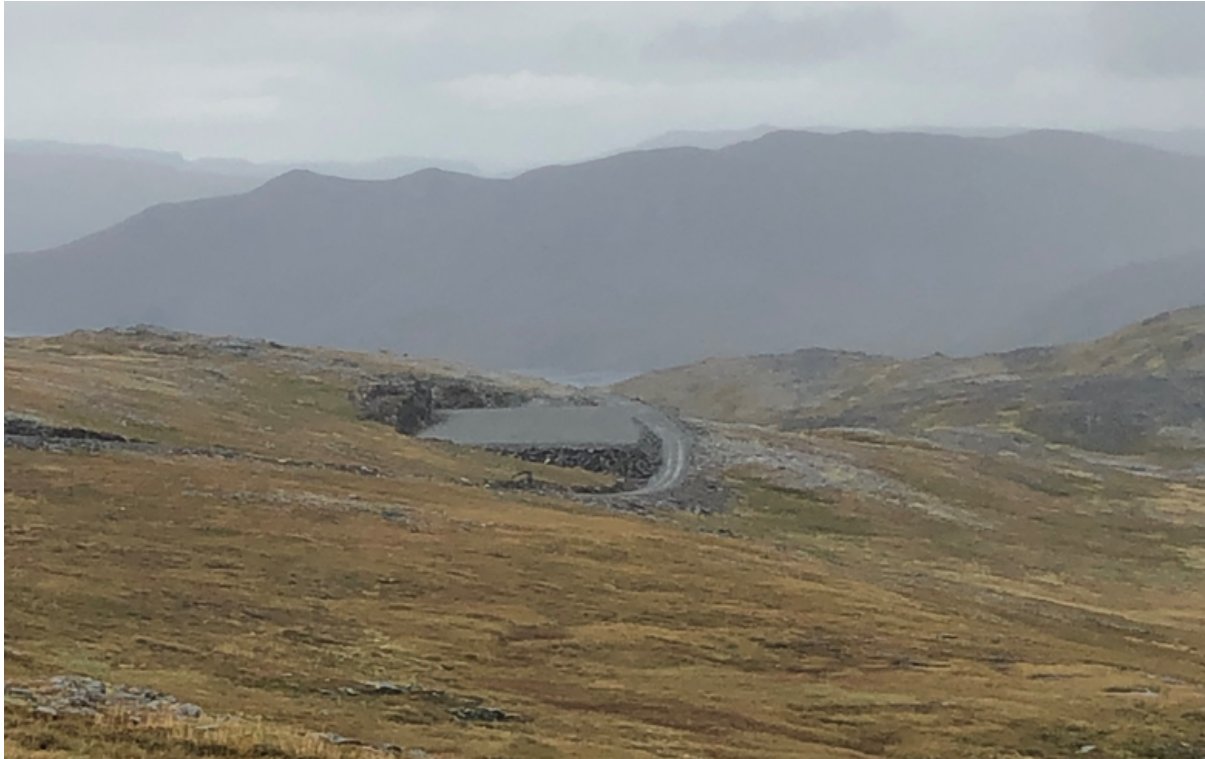
NVE konstaterer at riggplassen/lagerarealet har et stort omfang, og vi ble på inspeksjonen fortalt at konsesjonær var ferdig med å istandsette dette området. NVE mener omfanget av riggplassen er for stort, og at denne må minskes og tilpasses omkringliggende terreng bedre. Som bildene under viser er det en del masser lagret på toppen av skjæringen. Disse massene kan brukes for tilpasningen.

Figur 9: Riggplass/lagerområdet sett fra vest. Foto: NVE.

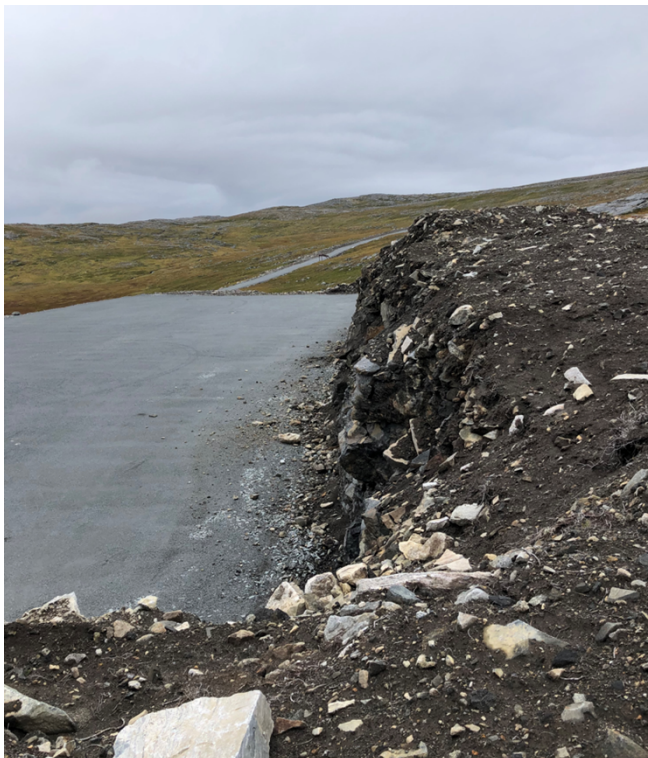
Figur 10: Riggplass/lagerareal sett fra øst. Foto: NVE.

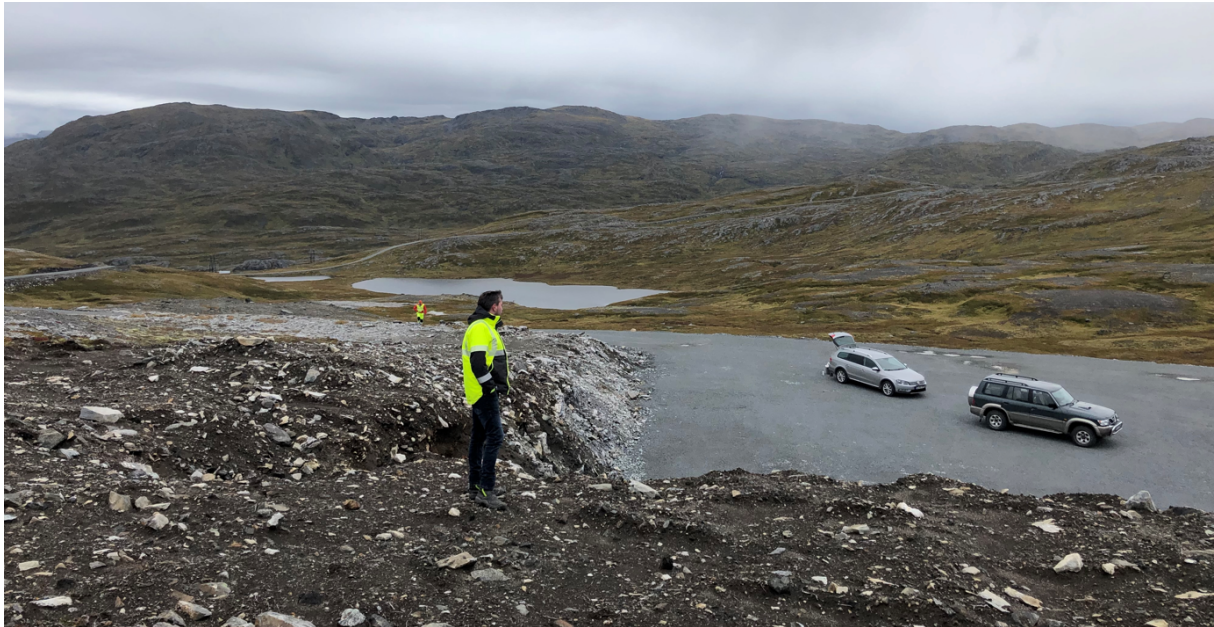
Figur 11: Deler av riggplassen/lagerarealet. Foto: NVE.

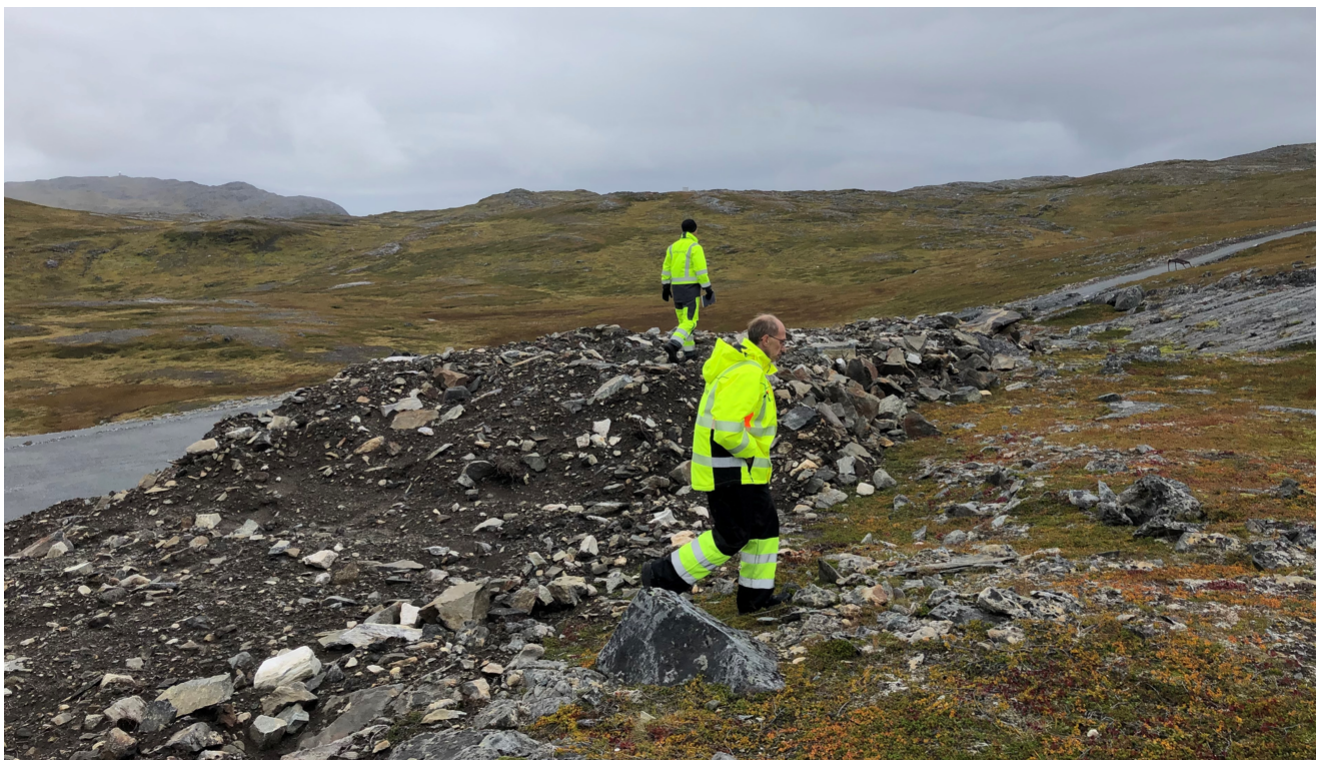
Figur 12: Bildet viser masser som ligger på toppen av kanten mot riggplassen/lagerarealet. Foto: NVE.

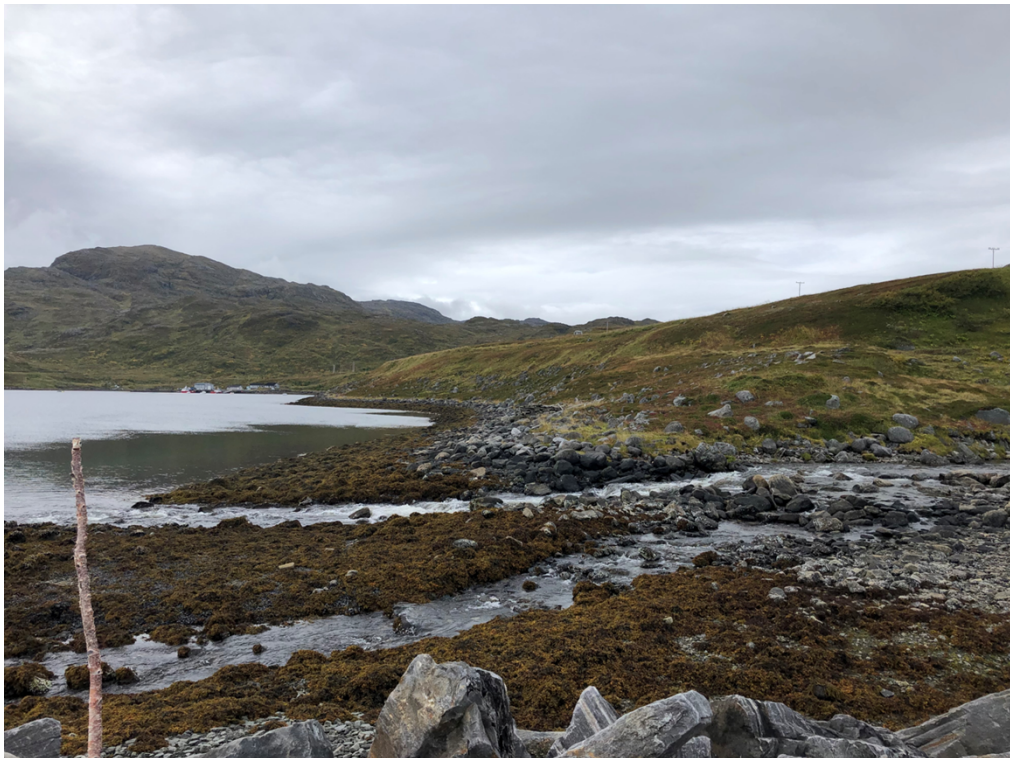
Som bildet under viser er det en bekk på sørsiden av kaiområdet. Konsesjonær orienterte om at det skal etableres en pullert på andre siden av bekken, og at de må over bekken med anleggsmaskiner for å bygge denne. NVE mener det er viktig at kryssing av bekken gjøres varsomt, og at det tas hensyn til om det er ørret i denne.

Figur 13: Bildet viser bekken sør for kaiområdet på Elvestrand. Foto: NVE.

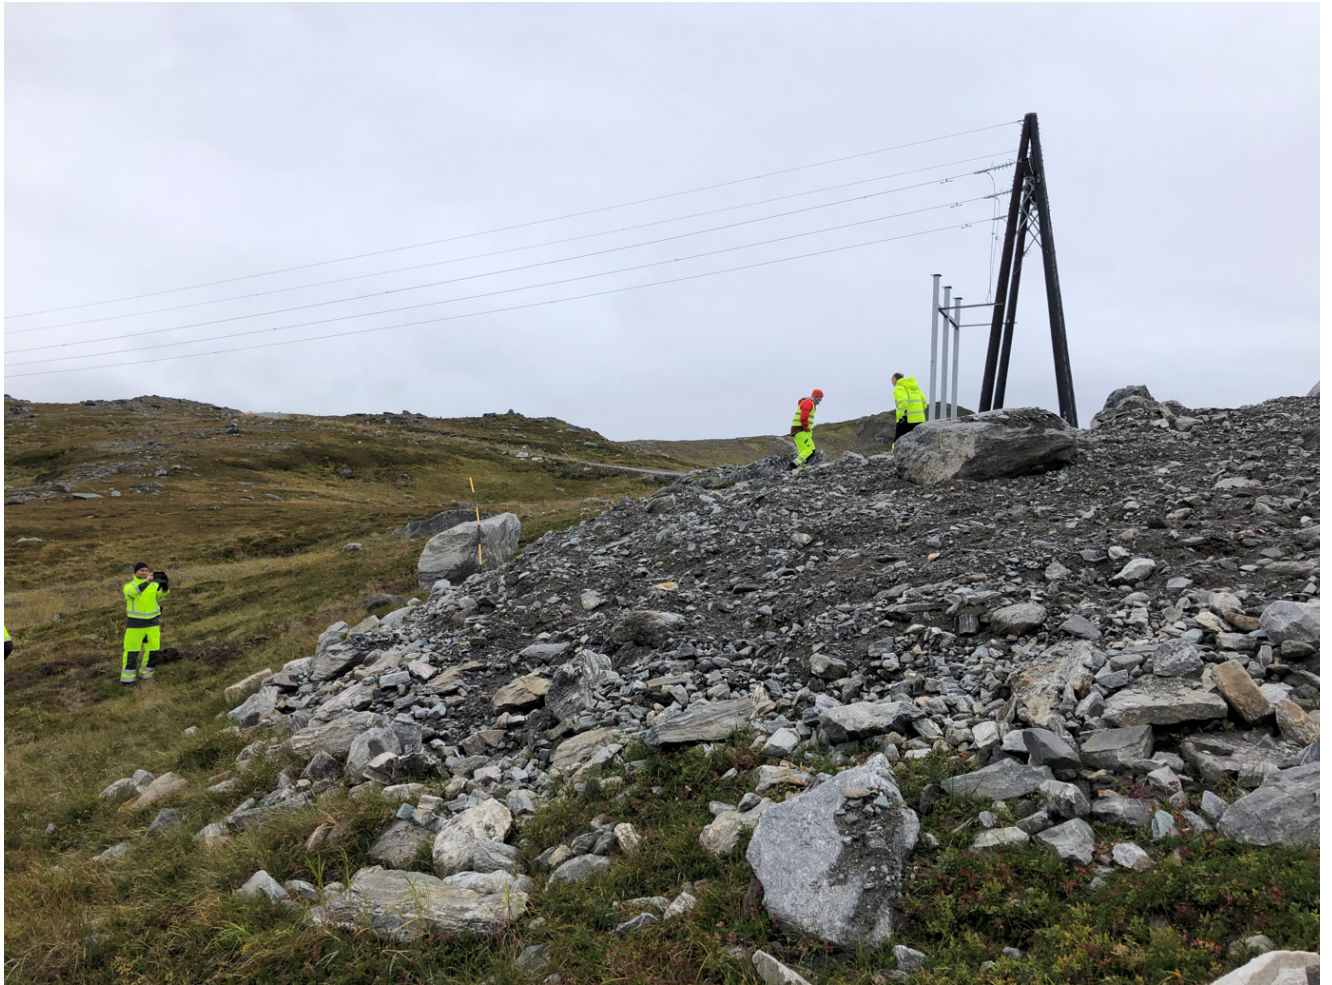
I skråningen på nedsiden av veien, mot sørøst, var det en mye masse som har glidd ut/ligger utover terrenget, se Figur 14. Konsesjonær mente dette var fordi masser som er fjernet i forbindelse med etablering av stasjonsområdet ble lagret oppå snø på denne siden av veien. Etter snøsmelting har massene glidd ned i terrenget. NVE mener det her er nødvendig å rydde i stein og å hente opp massene slik at inngrepet tilpasses terrenget bedre. En forankring til eksisterende terreng er viktig for å minske synligheten av inngrepet.

Figur 14: Massene som har glidd ut/blitt lagret på nedsiden av veien for transformatorstasjonen. Foto: NVE.

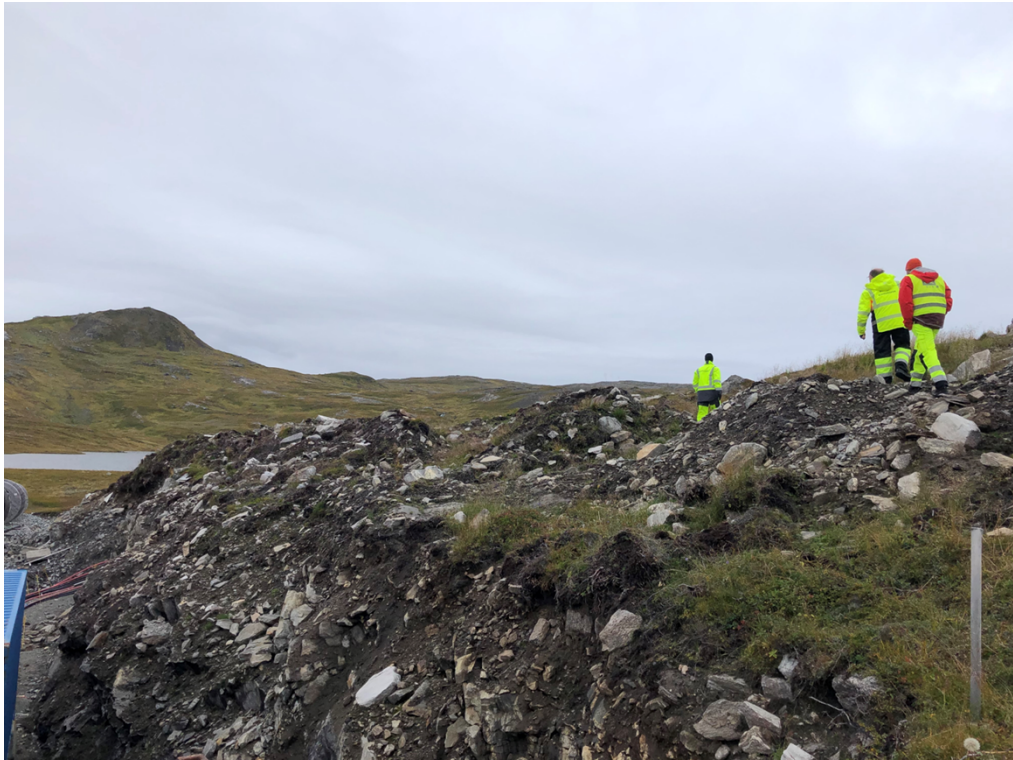
På oversiden av stasjonsområdet var det også en del masser som var lagret/flyttet på, og ikke lagt tilbake eller arrondert for å gi en god tilpasning til sideliggende terreng, se Figur 15 og Figur 16 under. Under inspeksjonen så det ut som det var en del vekstmasser her, og NVE mener at med en god plan kan disse brukes i istandsettingsarbeidene ved stasjonen. Arealene rundt selve transformatorstasjonen må ryddes, herunder fjerning av midlertidige brakker og annet anleggsutstyr.

Figur 15: Området nordvest for transformatorstasjonen, hvor NVE mener det er behov for å rydde opp i massene og tilpasse bedre til sideliggende terreng. Foto: NVE.

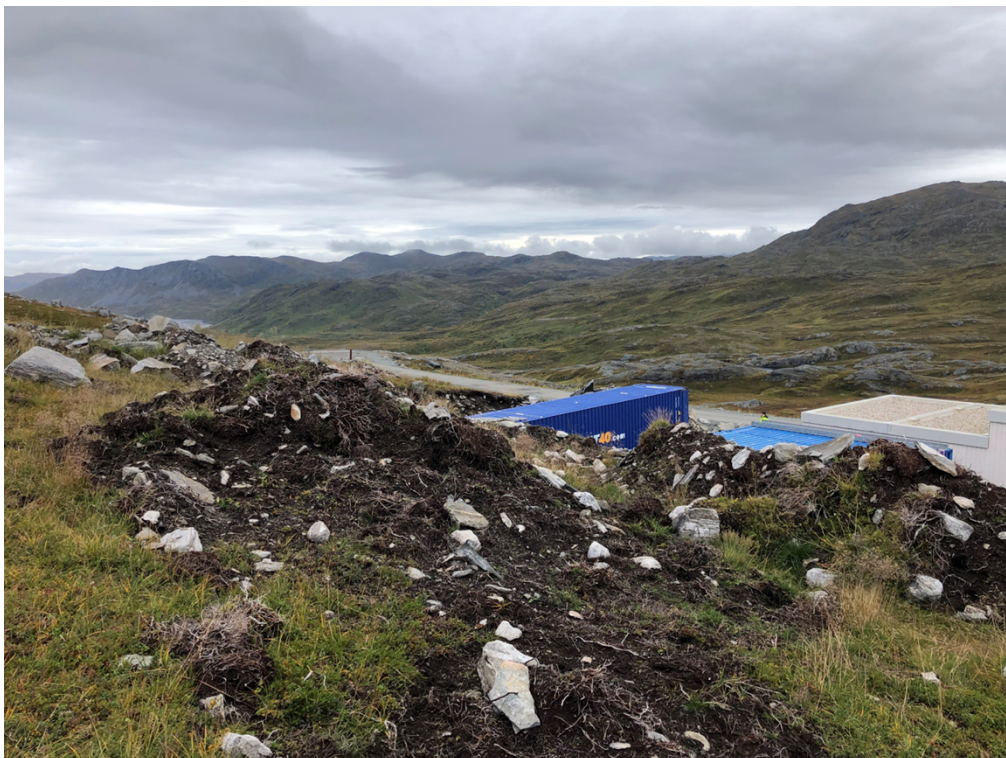
Figur 16: Bildet viser masser som er lagret/lagt til side i området nordvest for transformatorstasjonen. NVE mener vekstmassene kan skilles ut og brukes til istandsettingen. Foto: NVE.
