Til: NVE Region Midt Norge
 v/ Mads Johnsen
 Kopi til: Multiconsult v/Konstantinos Kalomoiris
 Dato: 2017-05-16
 Rev.nr. / Rev.dato: 1 / 2019-06-11
 Dokumentnr.: 20150221-01-TN
 Prosjekt: Uavhengig kontroll av Storaunet-Skei i Rissa
 Prosjektleder: Jean-Sebastien L'Heureux / Priscilla Paniagua (rev.1)
 Utarbeidet av: Thi Minh Hue Le og Daniel Ryghseter / Priscilla Paniagua (rev.1)
 Kontrollert av: Jean-Sebastien L'Heureux / Vidar Gjelsvik (rev.1)

Uavhengig kontroll av Storaunet-Skei i Rissa

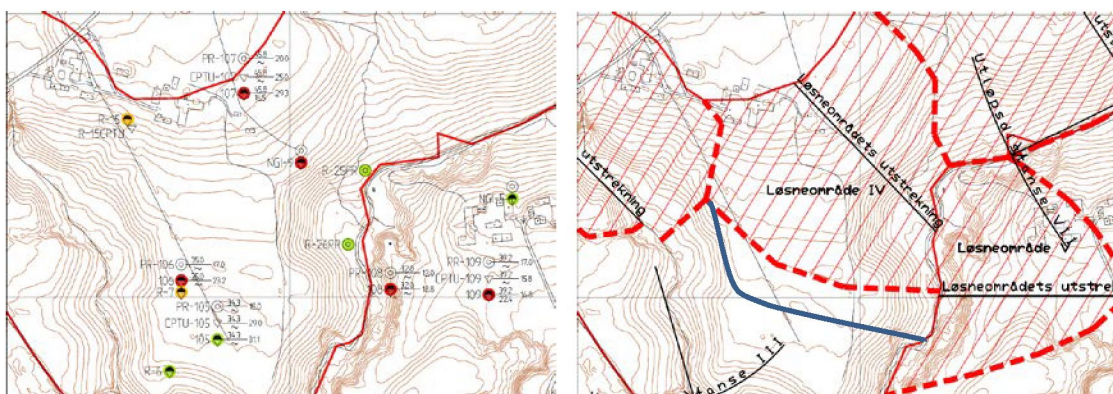
Resultatene fra BP 106 viser kvikkleire og NGI mener at deler av løsneområdet IV bør strekke seg litt lenger mot sør vest (dvs. mot Fossbekken). NGI ber Multiconsult å vurdere dette. (Ref. vedlegg A, A1.5)

Rev 01: NGI er enig med Multiconsult om 1:15 kriterium bør brukes for avgrensing av løsneområde IV, men også iht. kvikkleire påvisning i punkt 106 og R-7 kan løsneområdet IV strekkes litt mer sør vest som vist i følgende figuren med blå strek:
