# VURDERING AV OMRÅDESTABILITET

Rolf Olsens vei 50, Kjeller

**Saksnummer:** 24-0082

**Dokument:** GEONOT01 – Geoteknisk notat nr. 1

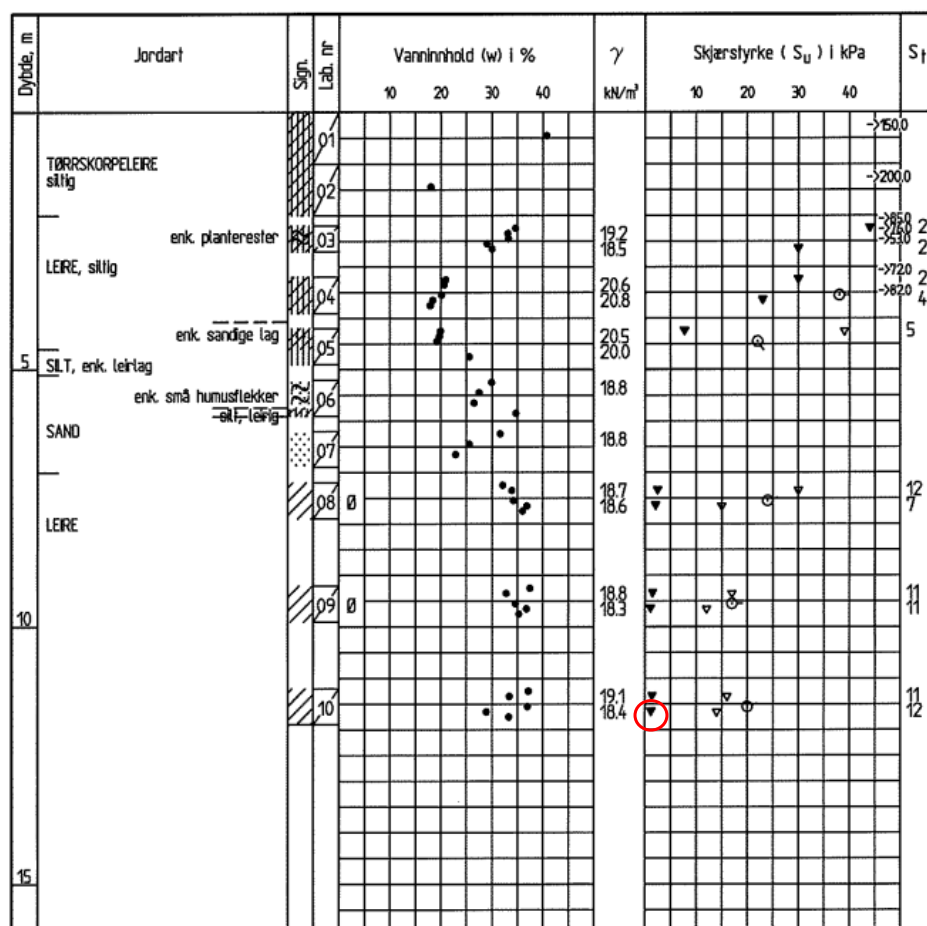
Grunnundersøkelsene i rapport 2 er utført i forbindelse med etablering av energisentralen, og er utført på tiltaksområdet. Grunnundersøkelsene besto av totalsonderinger, trykksonderinger, poretrykksmålinger og prøvetaking på planområdet. Jordprofilen er tolket til å bestå av tørrskorpeleire og middels fast leire ned til ca. 4 meter under terreng. Herunder er et lag av silt og sand med tykkelse på ca. 3 meter før man påtreffer bløt leire ned til 12 meter. Her viser prøvetaking lav skjærstyrke og indikerer leire med sprøbruddegenskaper ca. 12 meter under terreng se utklipp fra prøveserien i figur 3.3. Det er ikke utført prøvetaking dypere enn 12 meter. Sonderingsprofilene er ikke lagt ved rapporten, men i beskrivelsen rapporteres de å ha økende fasthet i dybde over 12 meter. Det er sjeldent at sprøbruddeleire eller kvikkleire vil ligge i forskjellige dybder i flatt terreng, da leira normalt vil legge seg i en jevn kote over tid. Dette gjelder med mindre det er fjellhulle eller lommer som forhindrer den leira å legge seg jevnt. Bergdybde er påvist mellom 12 – 28 meter under terreng.

**Figur 3.3:** Prøveserie hvor det indikeres leire med sprøbruddegenskaper, utklipp fra rapport.

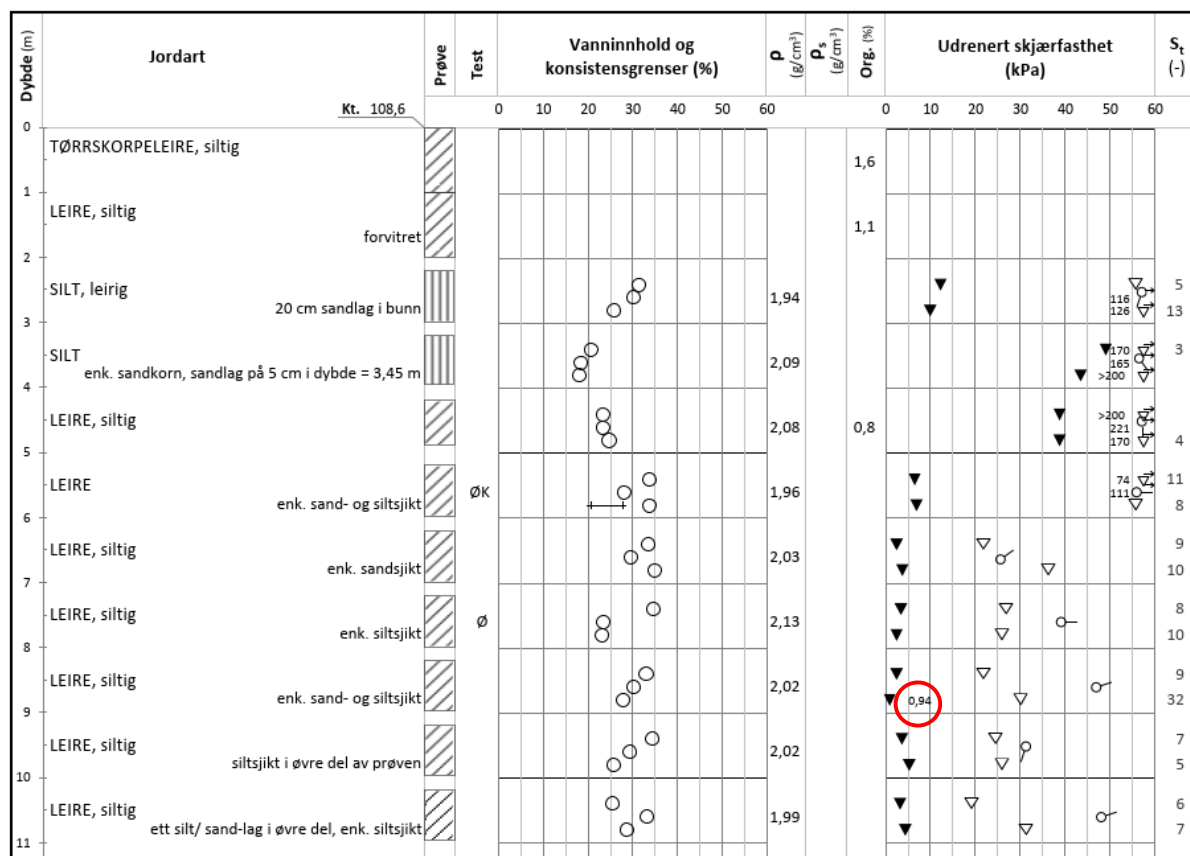
**Figur 3.5:** Prøveserier i borpunkt 5, viser et tynt sprøbruddleiresjikt ca. 8,5 meter under terreng.

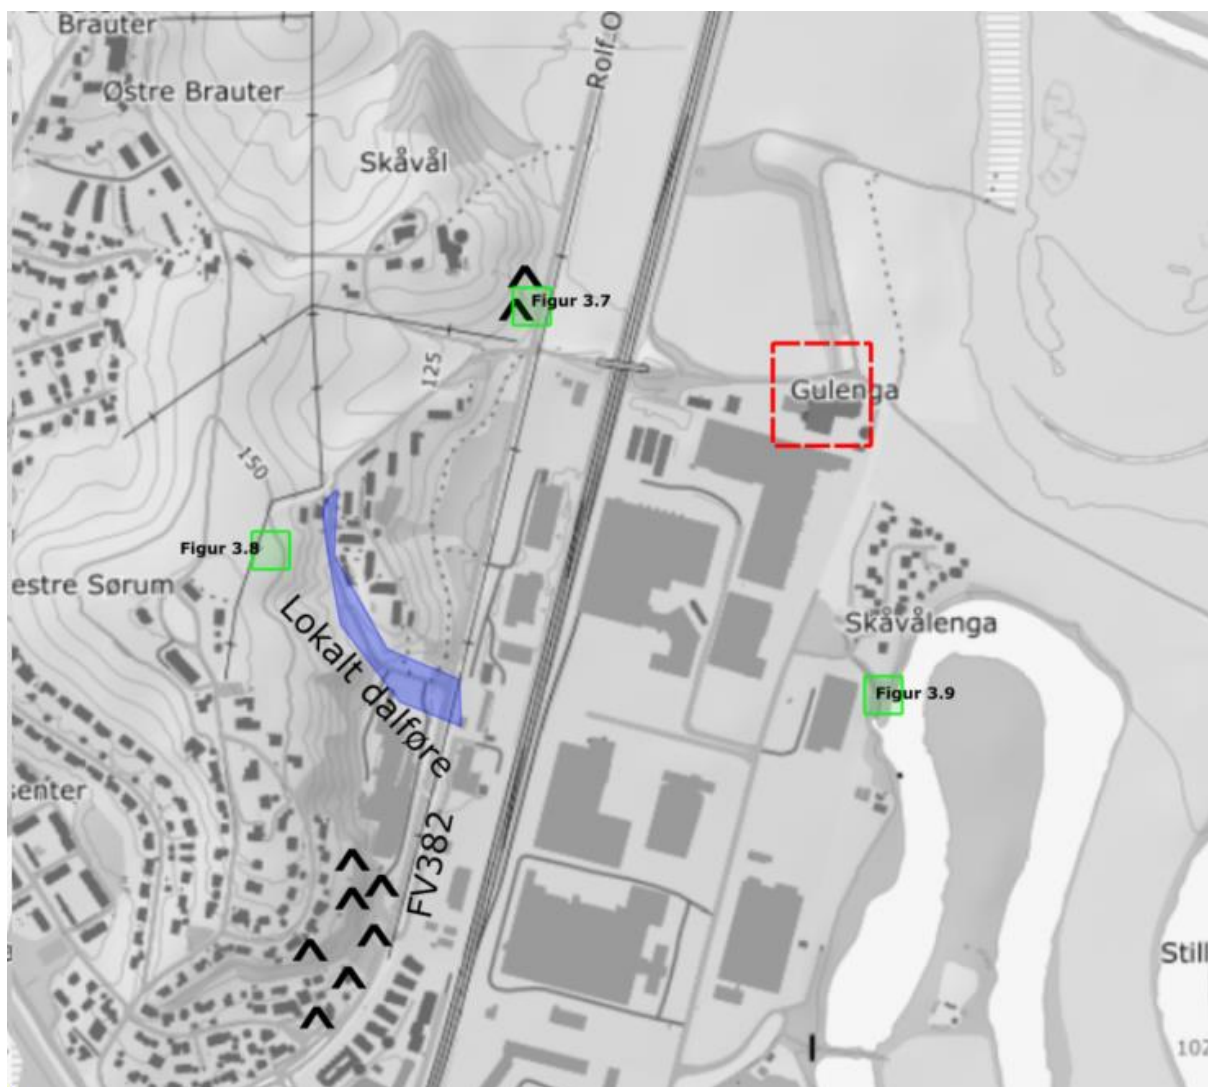
Det er blitt utført en befaring i forkant av vurderingene. Under denne befaringen ble det registrert synlige bergblotninger og gjort observasjoner på terreng og vassdrag. Plassering av observasjoner er vist i kart i figur 3.6. Grønne merker markerer plassering av foto, vist i figurer under, mens observert berg er markert med hakesymboler.

**Figur 3.6:** Observasjoner fra befaring. Planområdet er markert med røde stiplede linjer, hakesymbolene markerer synlig berg, grønne merker markerer foto i figurene under.

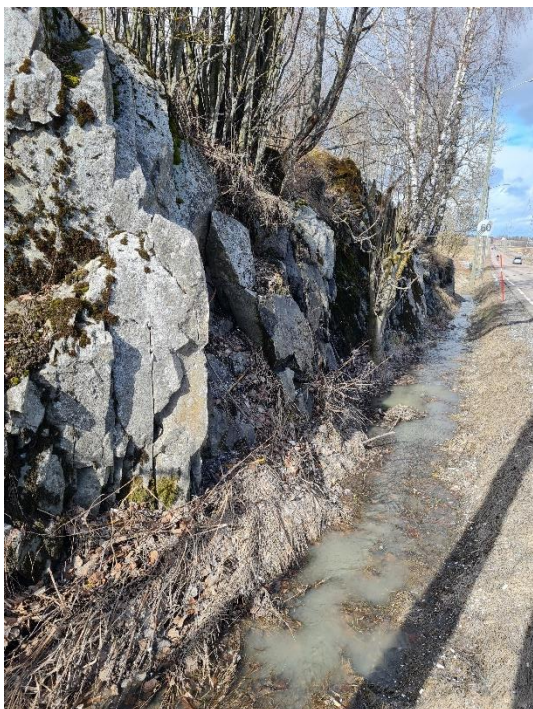
**Figur 3.7:** Bergblotning i den nordøstlige delen av kollen.

Befaring utført på området er beskrevet i kapittel 3.3. Det meste av området rundt kollen er som nevnt flatt og åpent. Både nord og sørsiden av kollene (på østsiden) har bergblotninger som var synlig på befaringen. Dette avgrenser potensielle sammenhengende lag med marin leire. Det var ingen synlige tegn på erosjon langs elva Stilla, men da det var fortsatt is, er dette basert på andre antydninger.

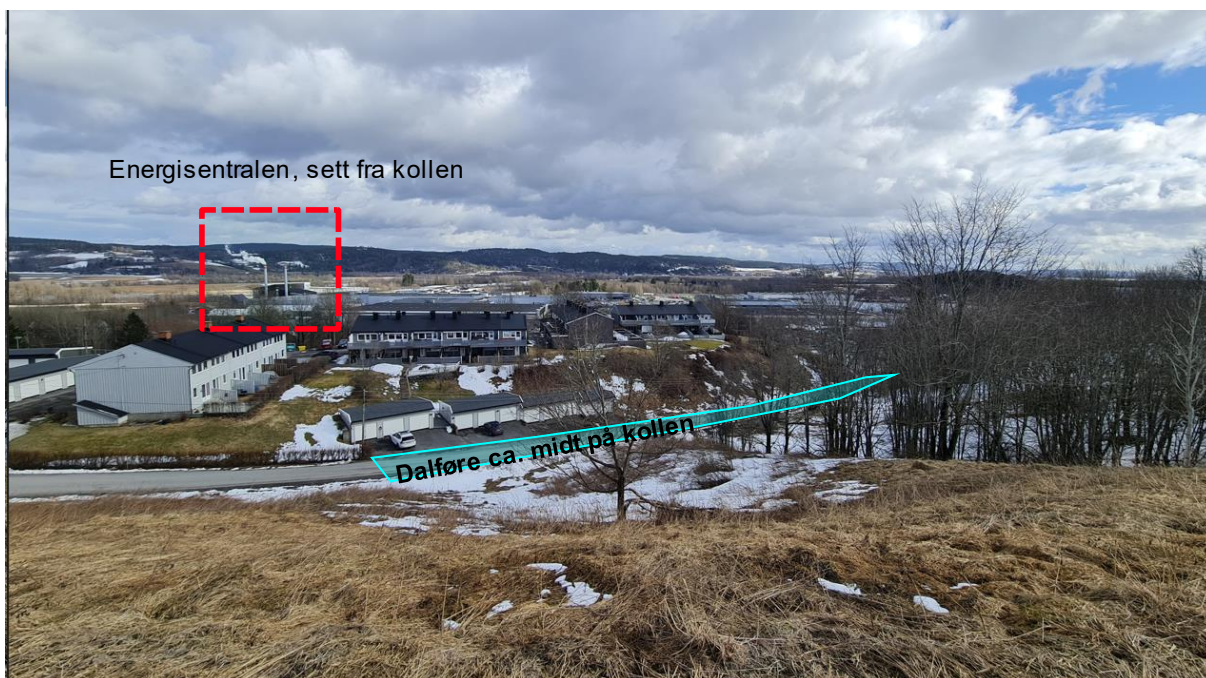
**Figur 3.8:** Bilde fra kollen ned mot energisentralen

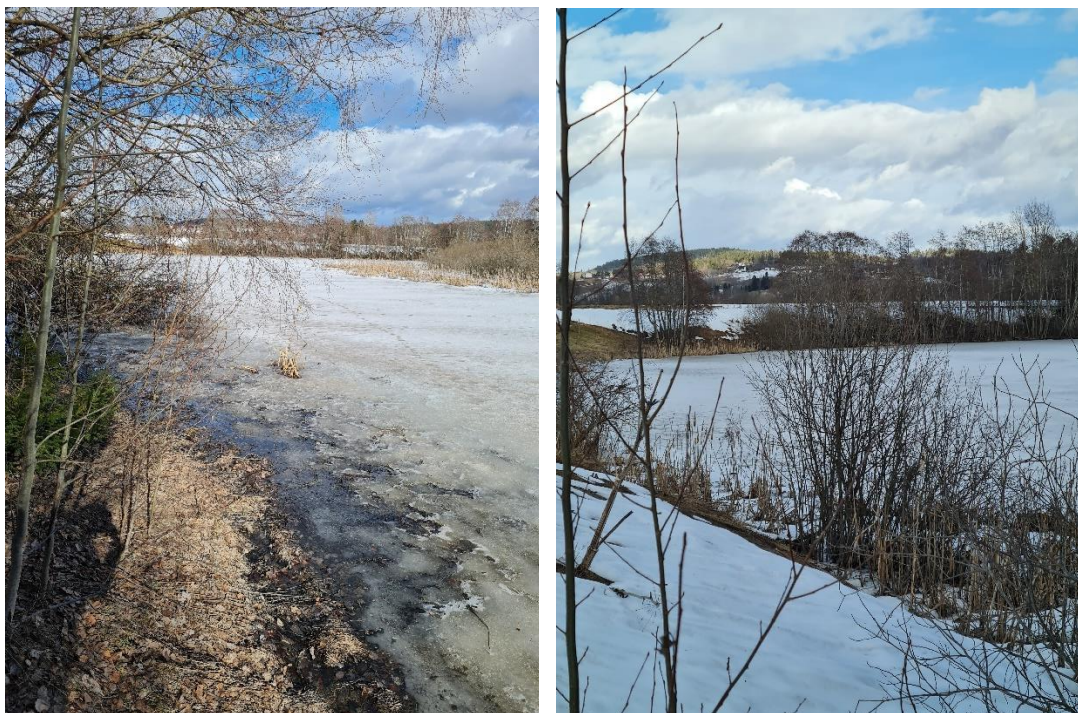
Under befaringen var det is i elven Stilla, så det var ingen synlig erosjon. Stilla er slangeformet, som kan være et hint om at det en gang har pågått erosjon. Trærne og vegetasjonen rundt indikerer imidlertid ikke om noe pågående erosjon ettersom de står rett langs med elva uten større skjevheter som ofte oppstår ved eroderende elver, se figur 3.10

**Figur 3.9:** Bilder langs elva Stilla

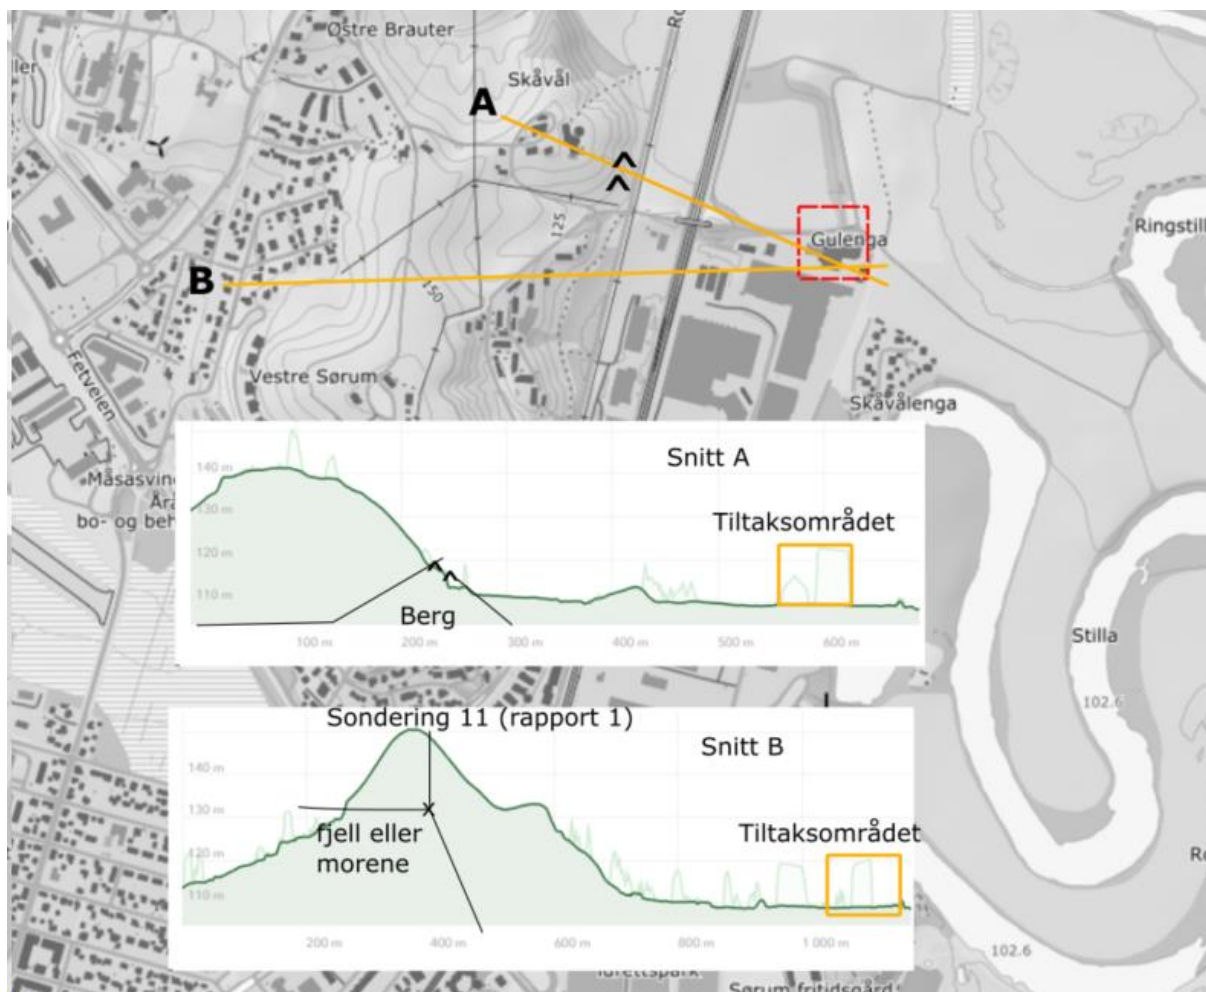
Basert på topografi og grunnlag fra offentlig data og tidligere grunnundersøkelser, gjennomgått i kapittel 3, er det vurdert to potensielt kritiske skråninger. Disse er mest kritisk basert på bratthet, høydeforskjell, mulighet til å ha sammenhengende lag med leire, og til slutt mulighet til å kunne nå planområdet ved et eventuelt skred. De aktuelle skråningene er vist i 4.4.

For skråningen ned mot Stilla er det vurdert at det er i en slik avstand at eventuell erosjon herfra ikke vil kunne ramme tiltaket.

**Figur 4.3:** Vurderte kritiske skråninger.
