Ringerike Kommune

Soneutredning Ringerike, Hønefoss

Befaringsrapport sone 870 Bråten
23045 nr. 2

Oppdragsgiver: Ringerike Kommune
Rapport: 23045 Befaringsrapport nr. 2
Rapporttype: Befaringsrapport
Stikkord: Områdestabilitet, erosjon, befarings
Euref UTM: Sone 32V – Ø568780, N6671520

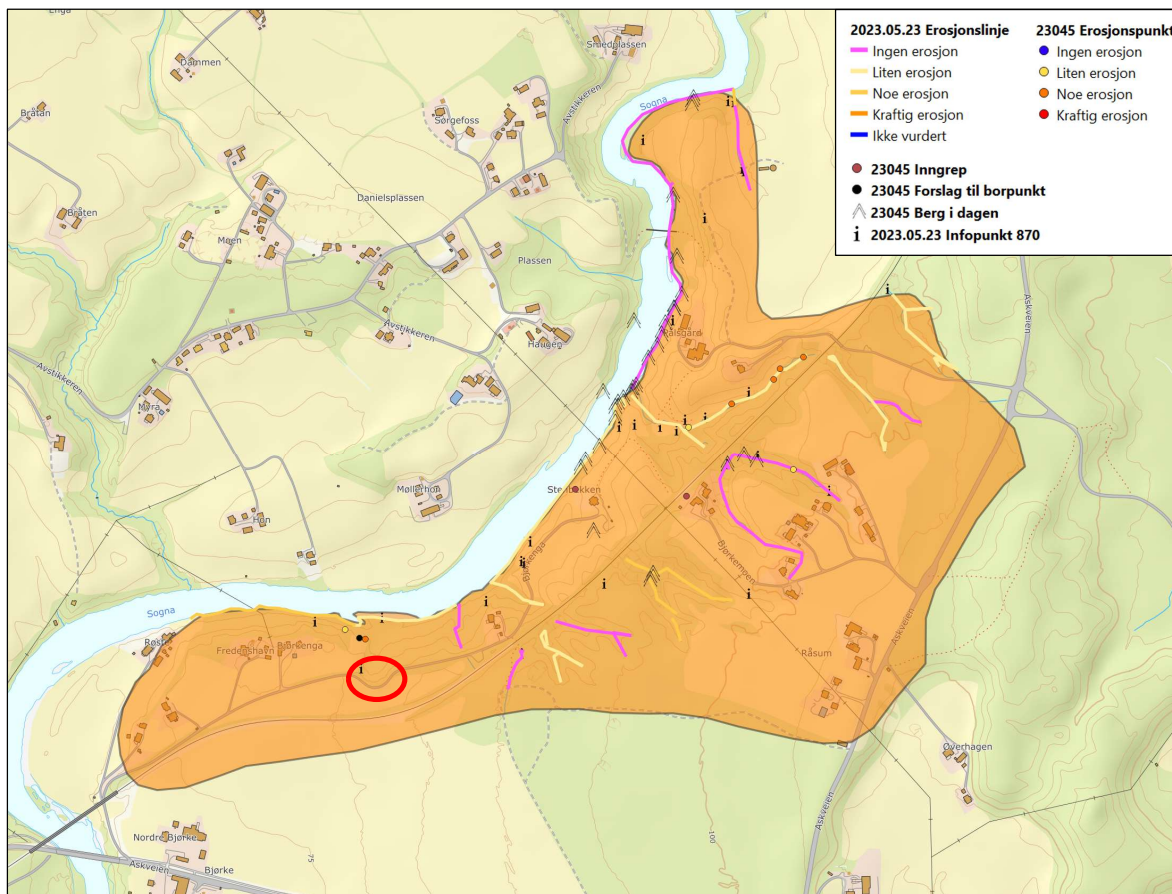
Figur 2.2 Oversikt over feltobservasjoner og registreringer i sone 870 Bråten. Gammel skredgrop ved Raset markert med rødt.

Det ble observert en del berg i dagen langs elva og i elva ved gården Pålsgård, se figur 2.2.

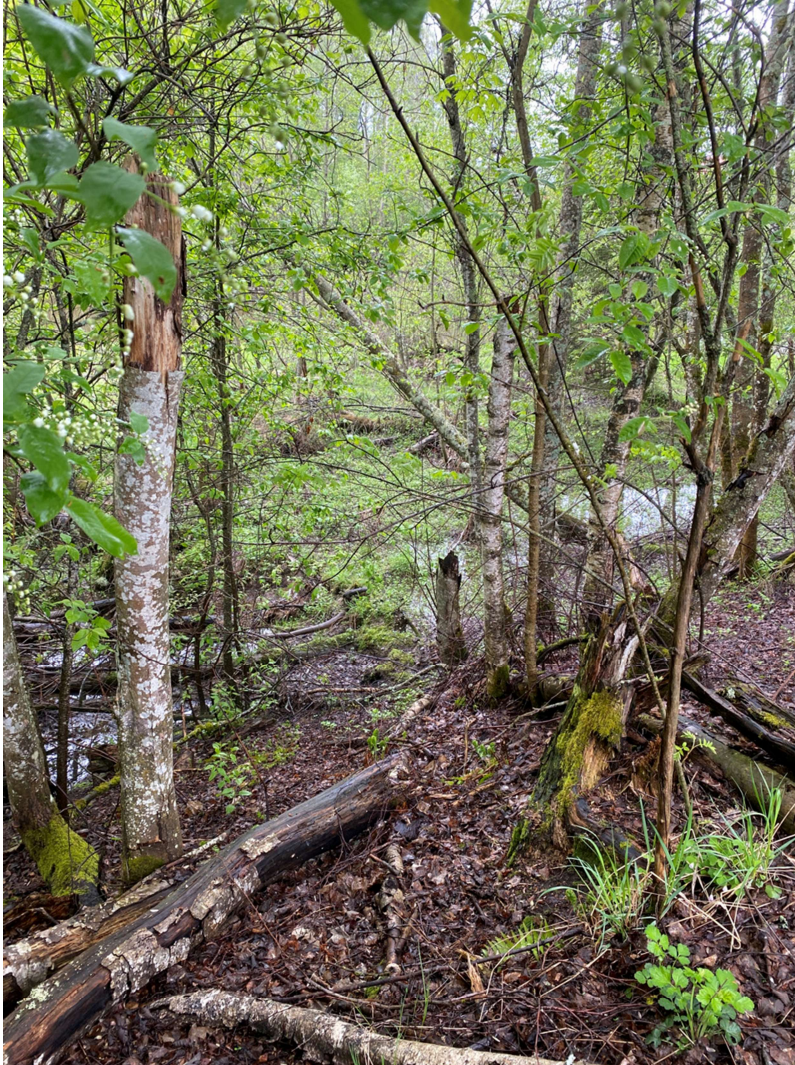
3 Vann ledes ut under jernbanen via en gammel jernbanekulvert.

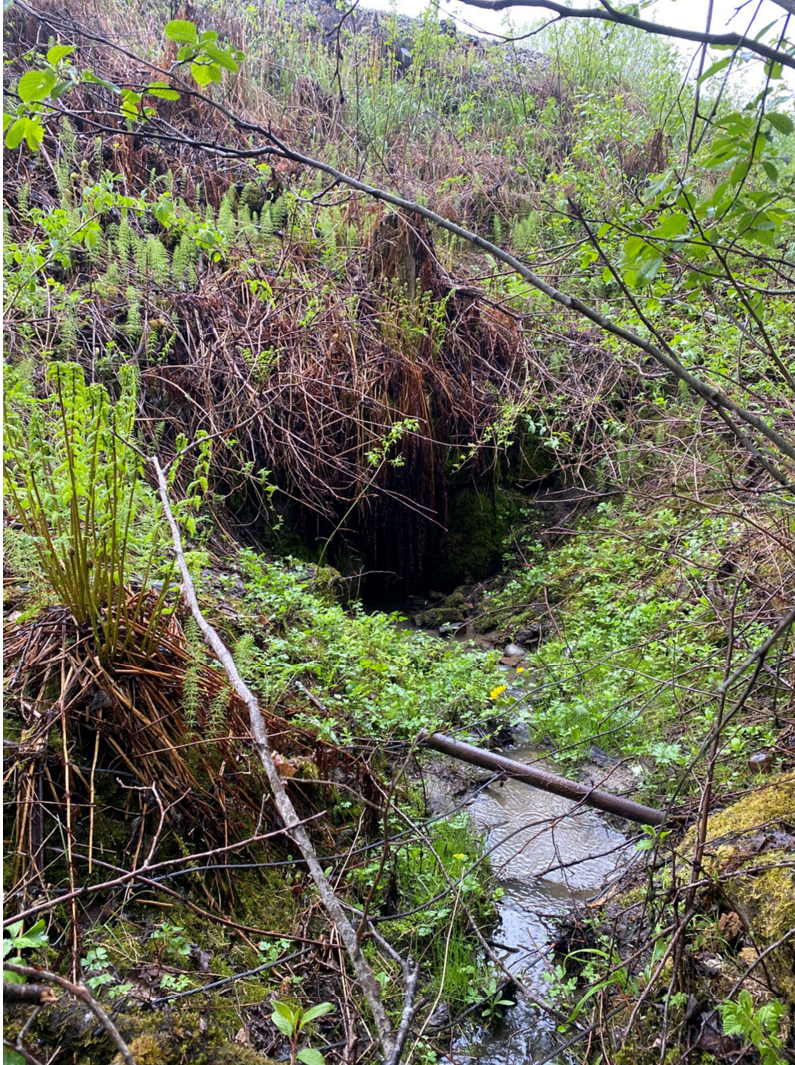
4 Litt erosjon i bekkesving

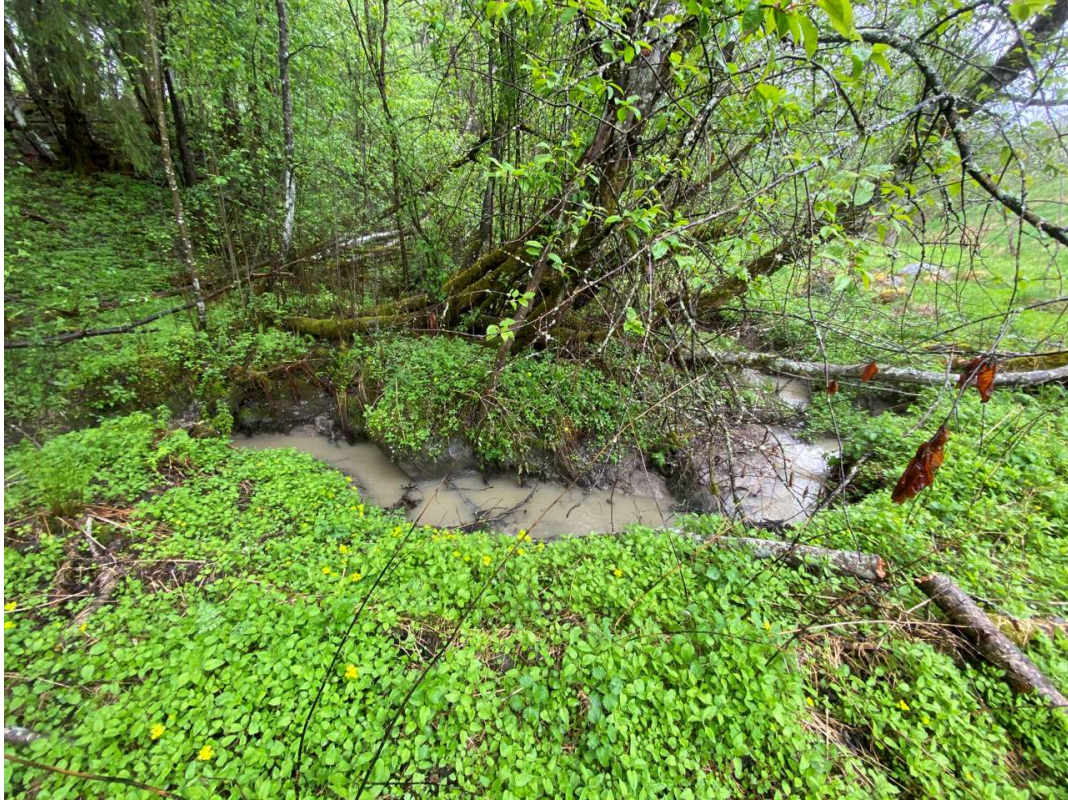
5 Litt erosjon langs bekke drag. Lite vannføring.

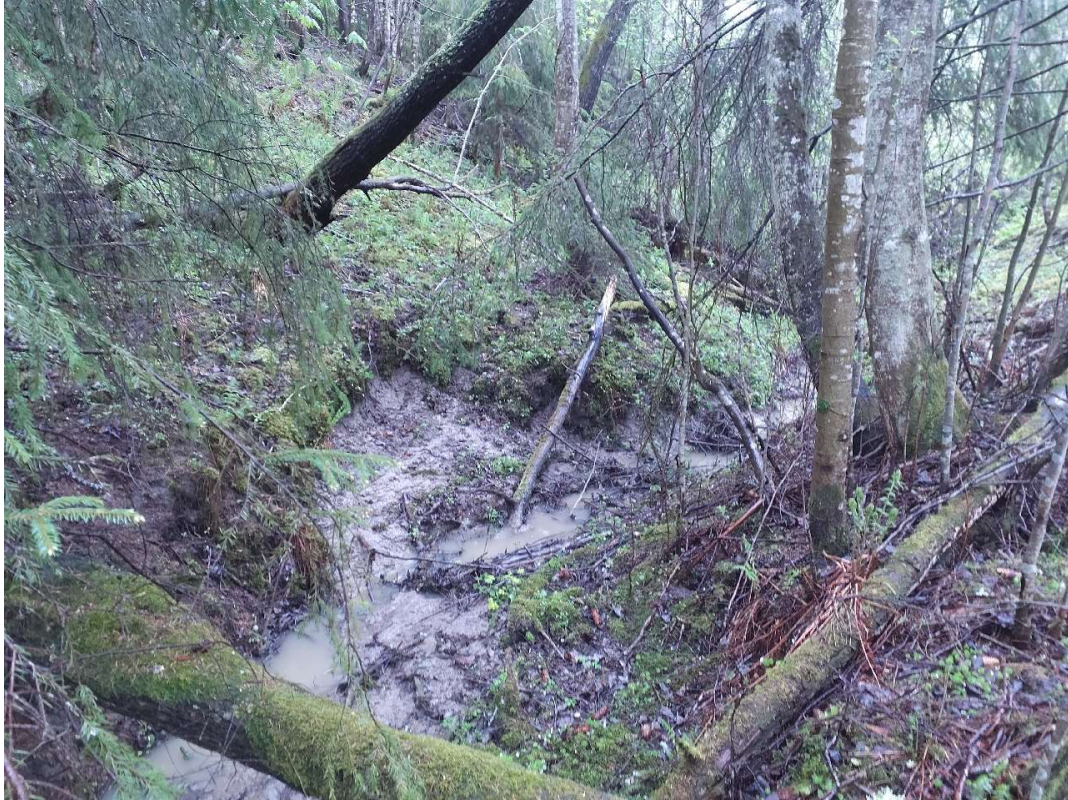
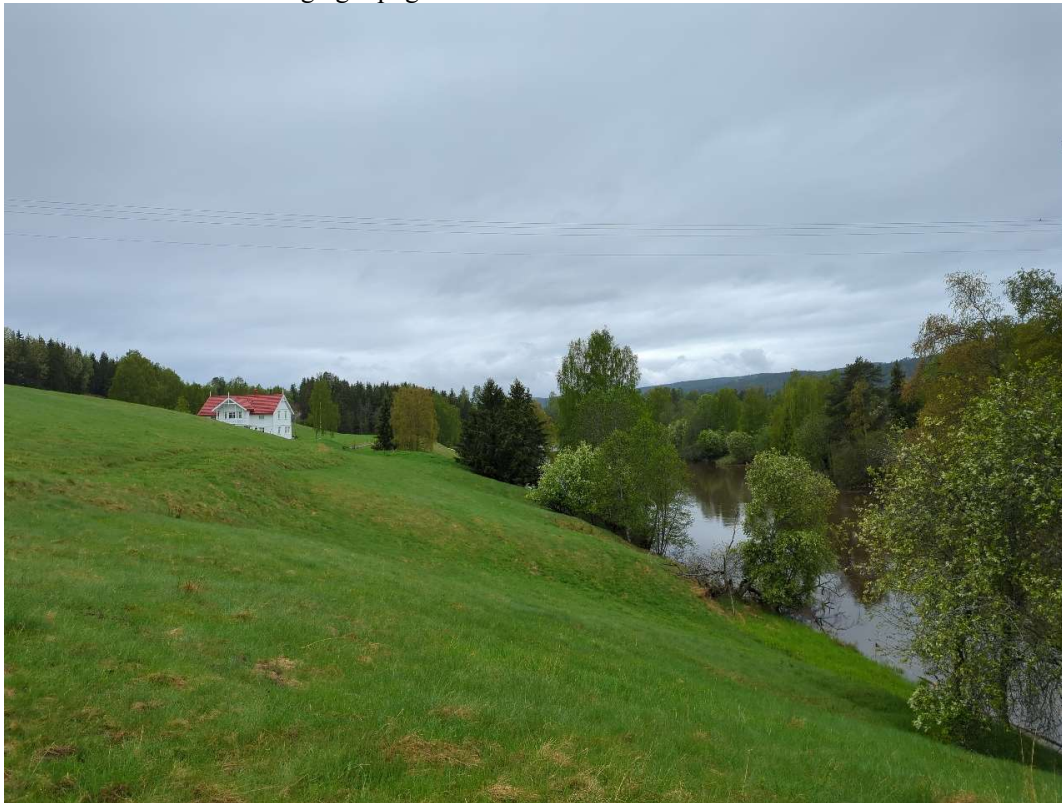
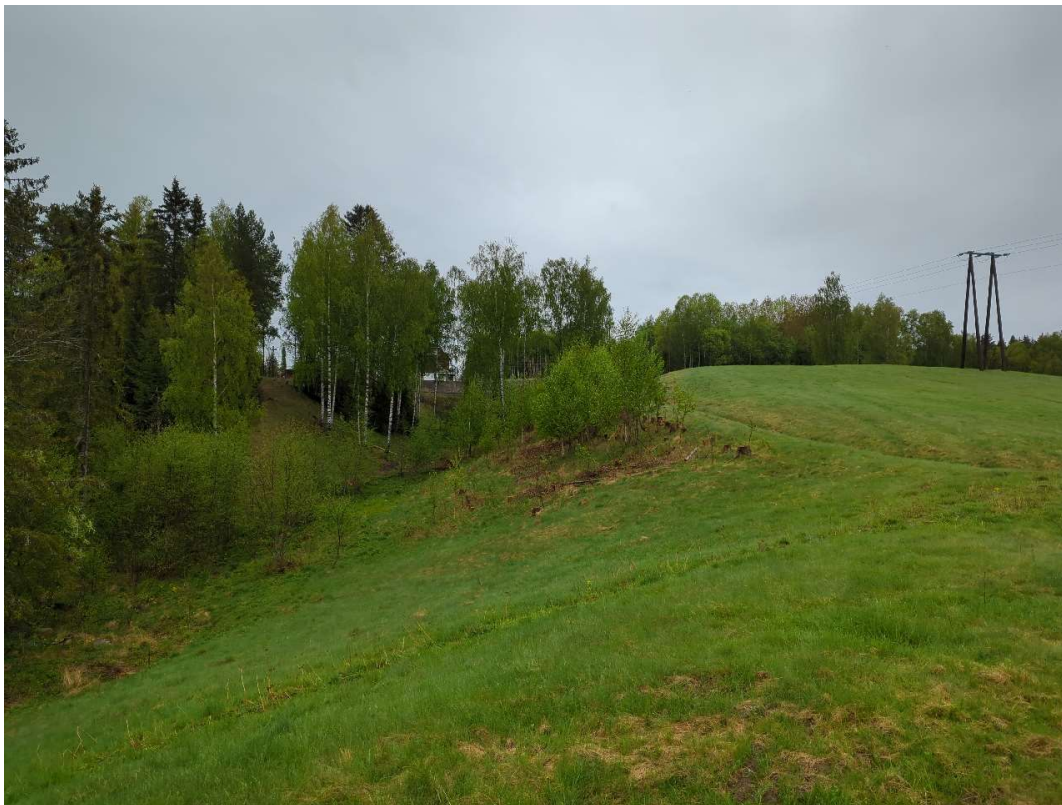
6 Oversiktsbilder over terreng og topografi.

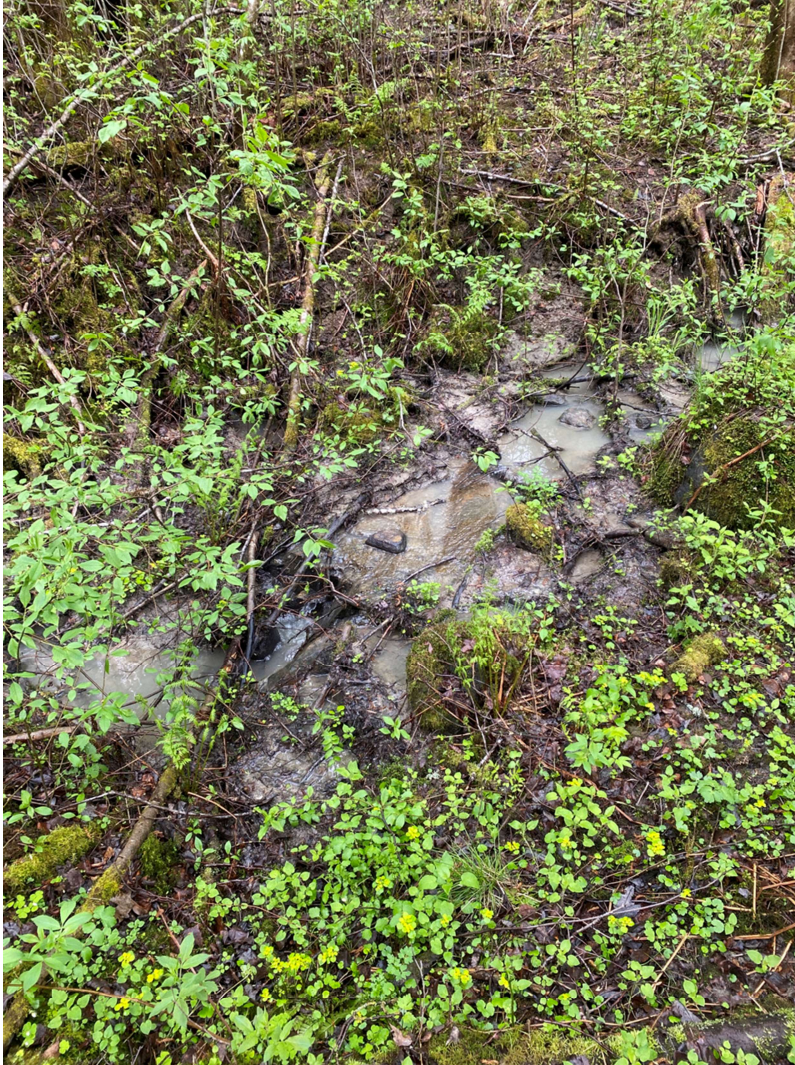
- 8 Kartlegging av terreng og topografi i ravinedal. Ingen erosjon, kun overflatevann i bunn skråning.

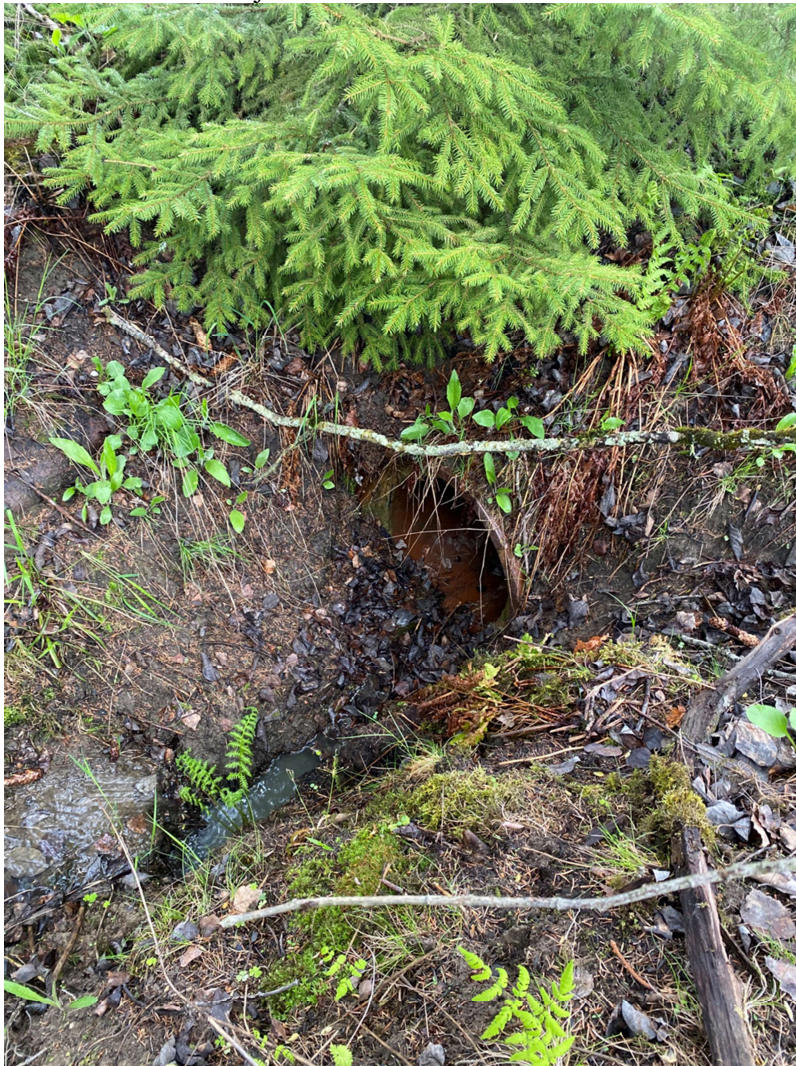
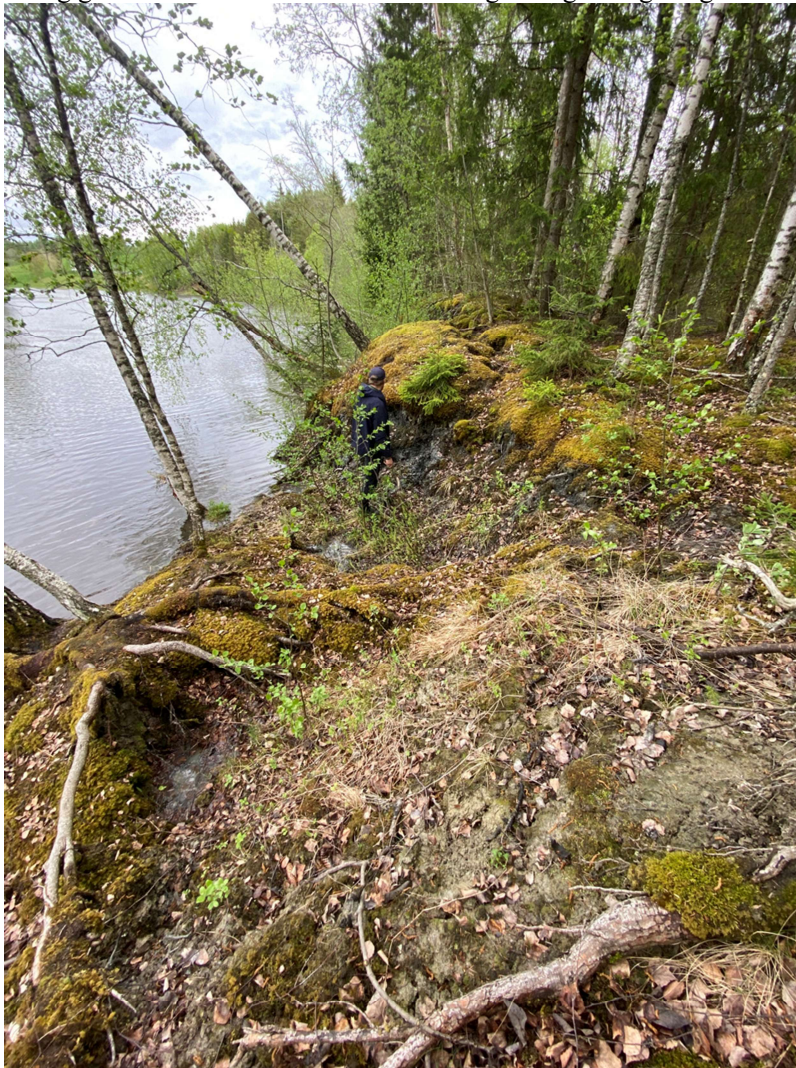
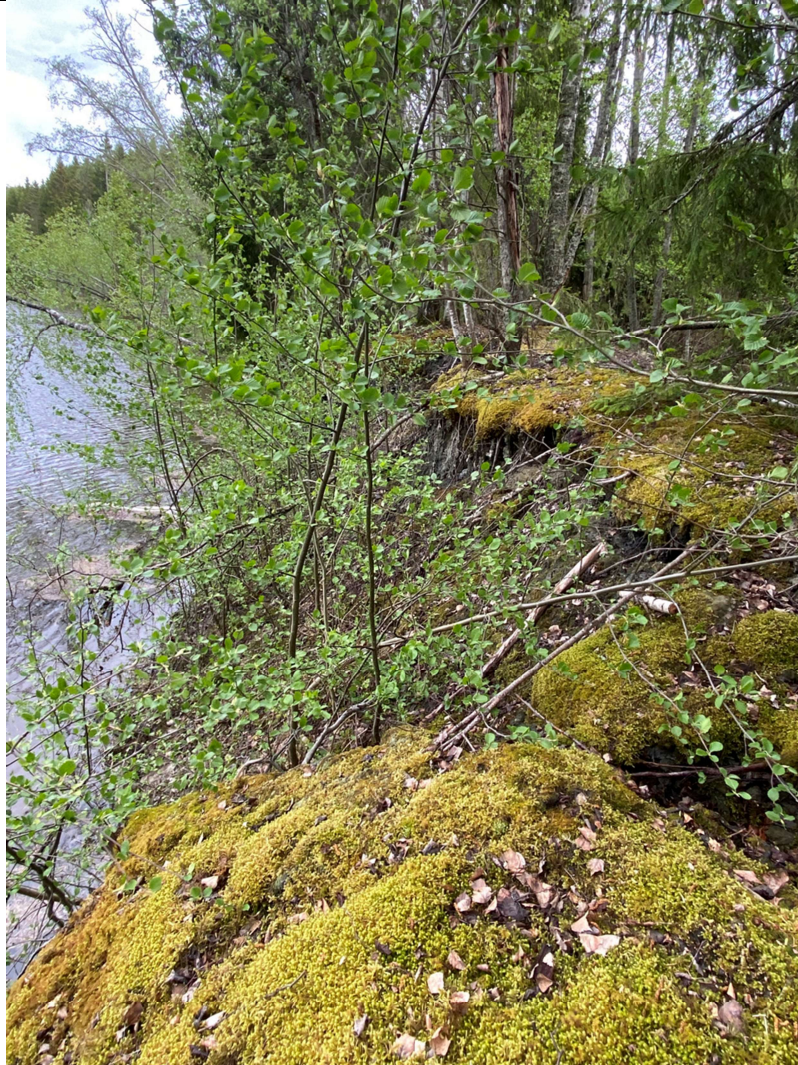
12 Trolig gamle skredmasser fra Raset. Små utglidninger langs Sogna.
