# Bærum kommune - Skredfarevurderinger

VURDERING AV KVIKKLEIRESONENE  
BORKENHOLM, SKUI OG SAND

DOK.NR. 20210327-06-R  
REV.NR. 1 / 2023-06-19

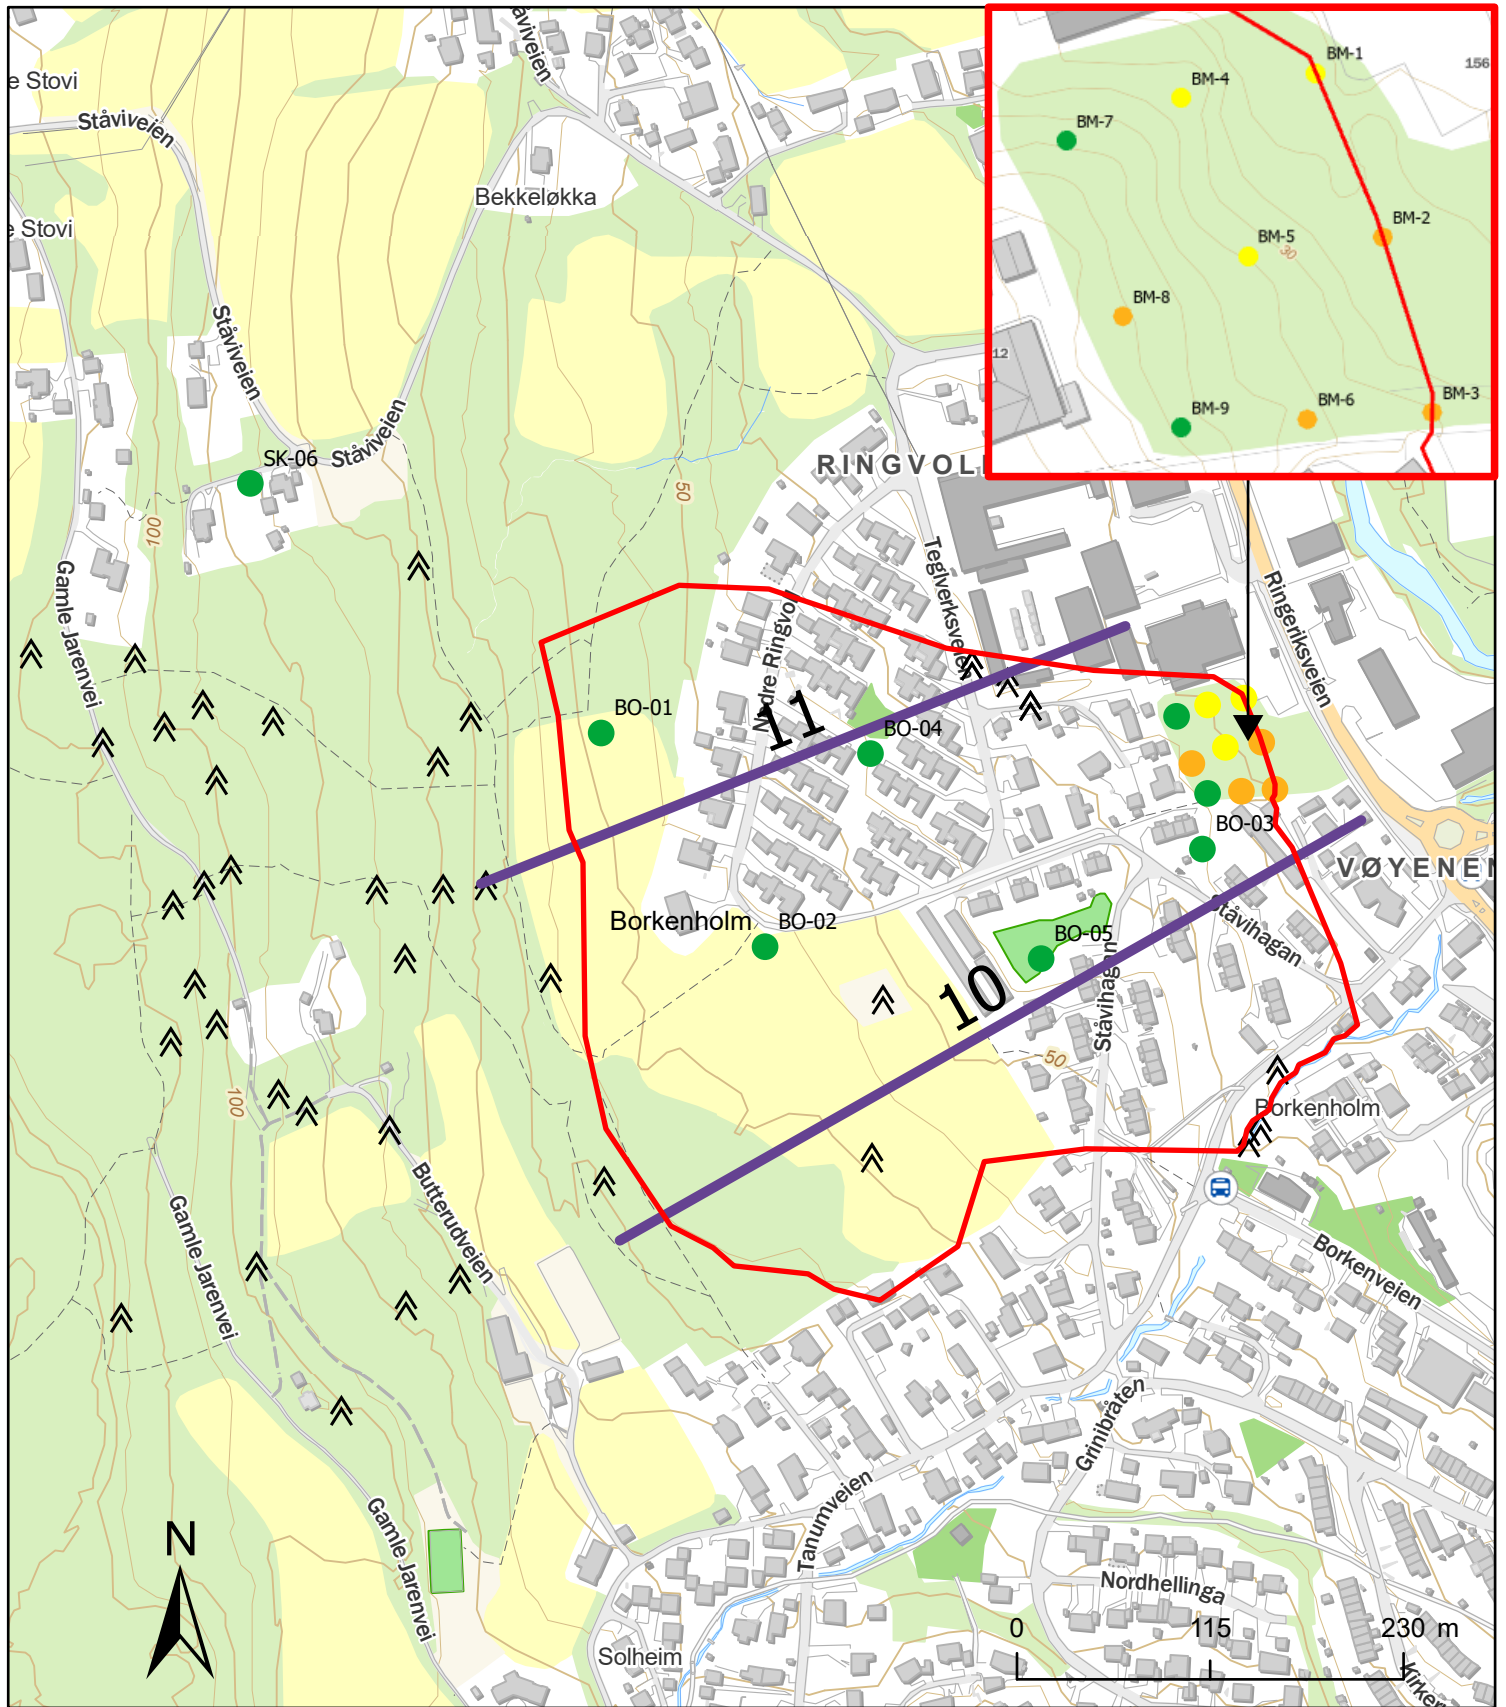
Befaring ble utført i 2021, og informasjon er samlet inn /13/. Informasjon fra befaring og beliggenhet av grunnundersøkelser i området er vist på kart 206.

- Berg i dagen er kartlagt flere steder, både innenfor eksisterende sonegrenser og videre oppover skråningen i vest (ovenfor sonen).
- Bekk sørøst i sonen går delvis på berg, og det er observert ingen eller lite erosjon.

Det er store områder innenfor sonen med liten løsmassemekthet. En rekke observasjoner av berg er også gjort. Det vurderes at nåværende sone ikke utgjør et potensielt løsneområde for kvikkleireskred.

Det anbefales at kvikkleiresonen *Borkenholm* (2349) utgår som faresone.

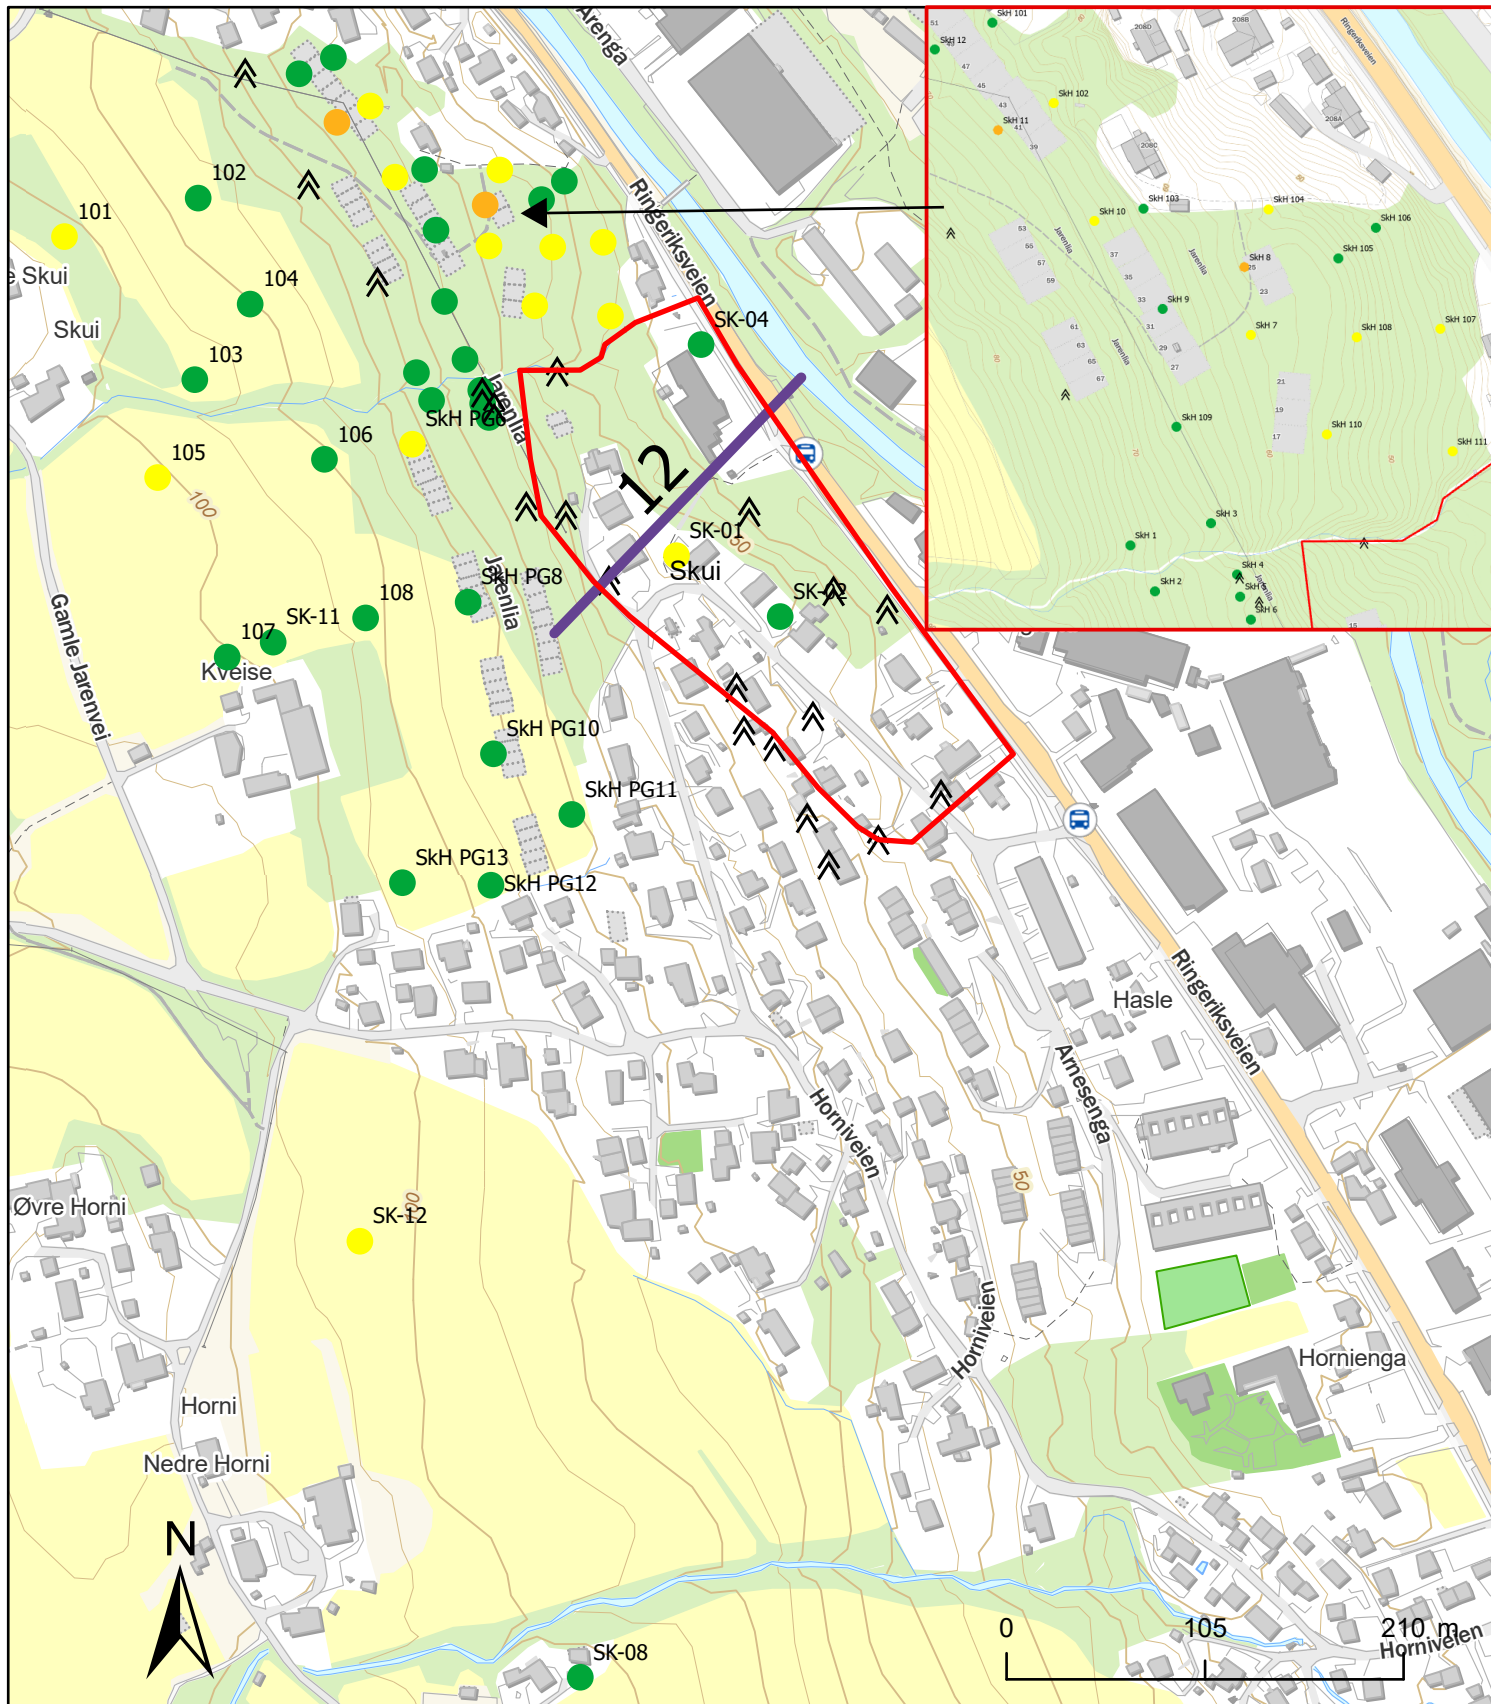
Befaring ble utført i 2021 inn /13/. Informasjon fra befaring og beliggenhet av grunnundersøkelser i området er vist på kart 207.

- Berg i dagen er kartlagt flere steder langs sonegrensen i sørvest, i bekkeløpet som avgrenser sonen i nord, i skråningen i vest og i skråningen mellom Tunheimbakken og Ringeriksveien.
- Bekken nordvest i sonen ligger på fjellterskler. Det er ikke observert sideveis erosjon.

Resultater fra grunnundersøkelser viser ganske liten løsmassemekthet innenfor sonen. Det er generelt mye sand, med noen lag av leire/siltig leire. Laboratorietesting av påtruffet leirlag i borpunkt SK-02 viser at leira ikke har sprøbruddegenskaper. Det er i tillegg gjort flere observasjoner av berg innenfor sonen. Det kan ikke helt utelukkes at leirlag lokalt kan ha sprøbruddegenskaper, men dataene som foreligger tyder ikke på sammenhengende slike lag. Det vurderes at sonen ikke er et potensielt løsneområde for kvikkleireskred.

Det anbefales at kvikkleiresonen *Skui* (2358) utgår som faresone.

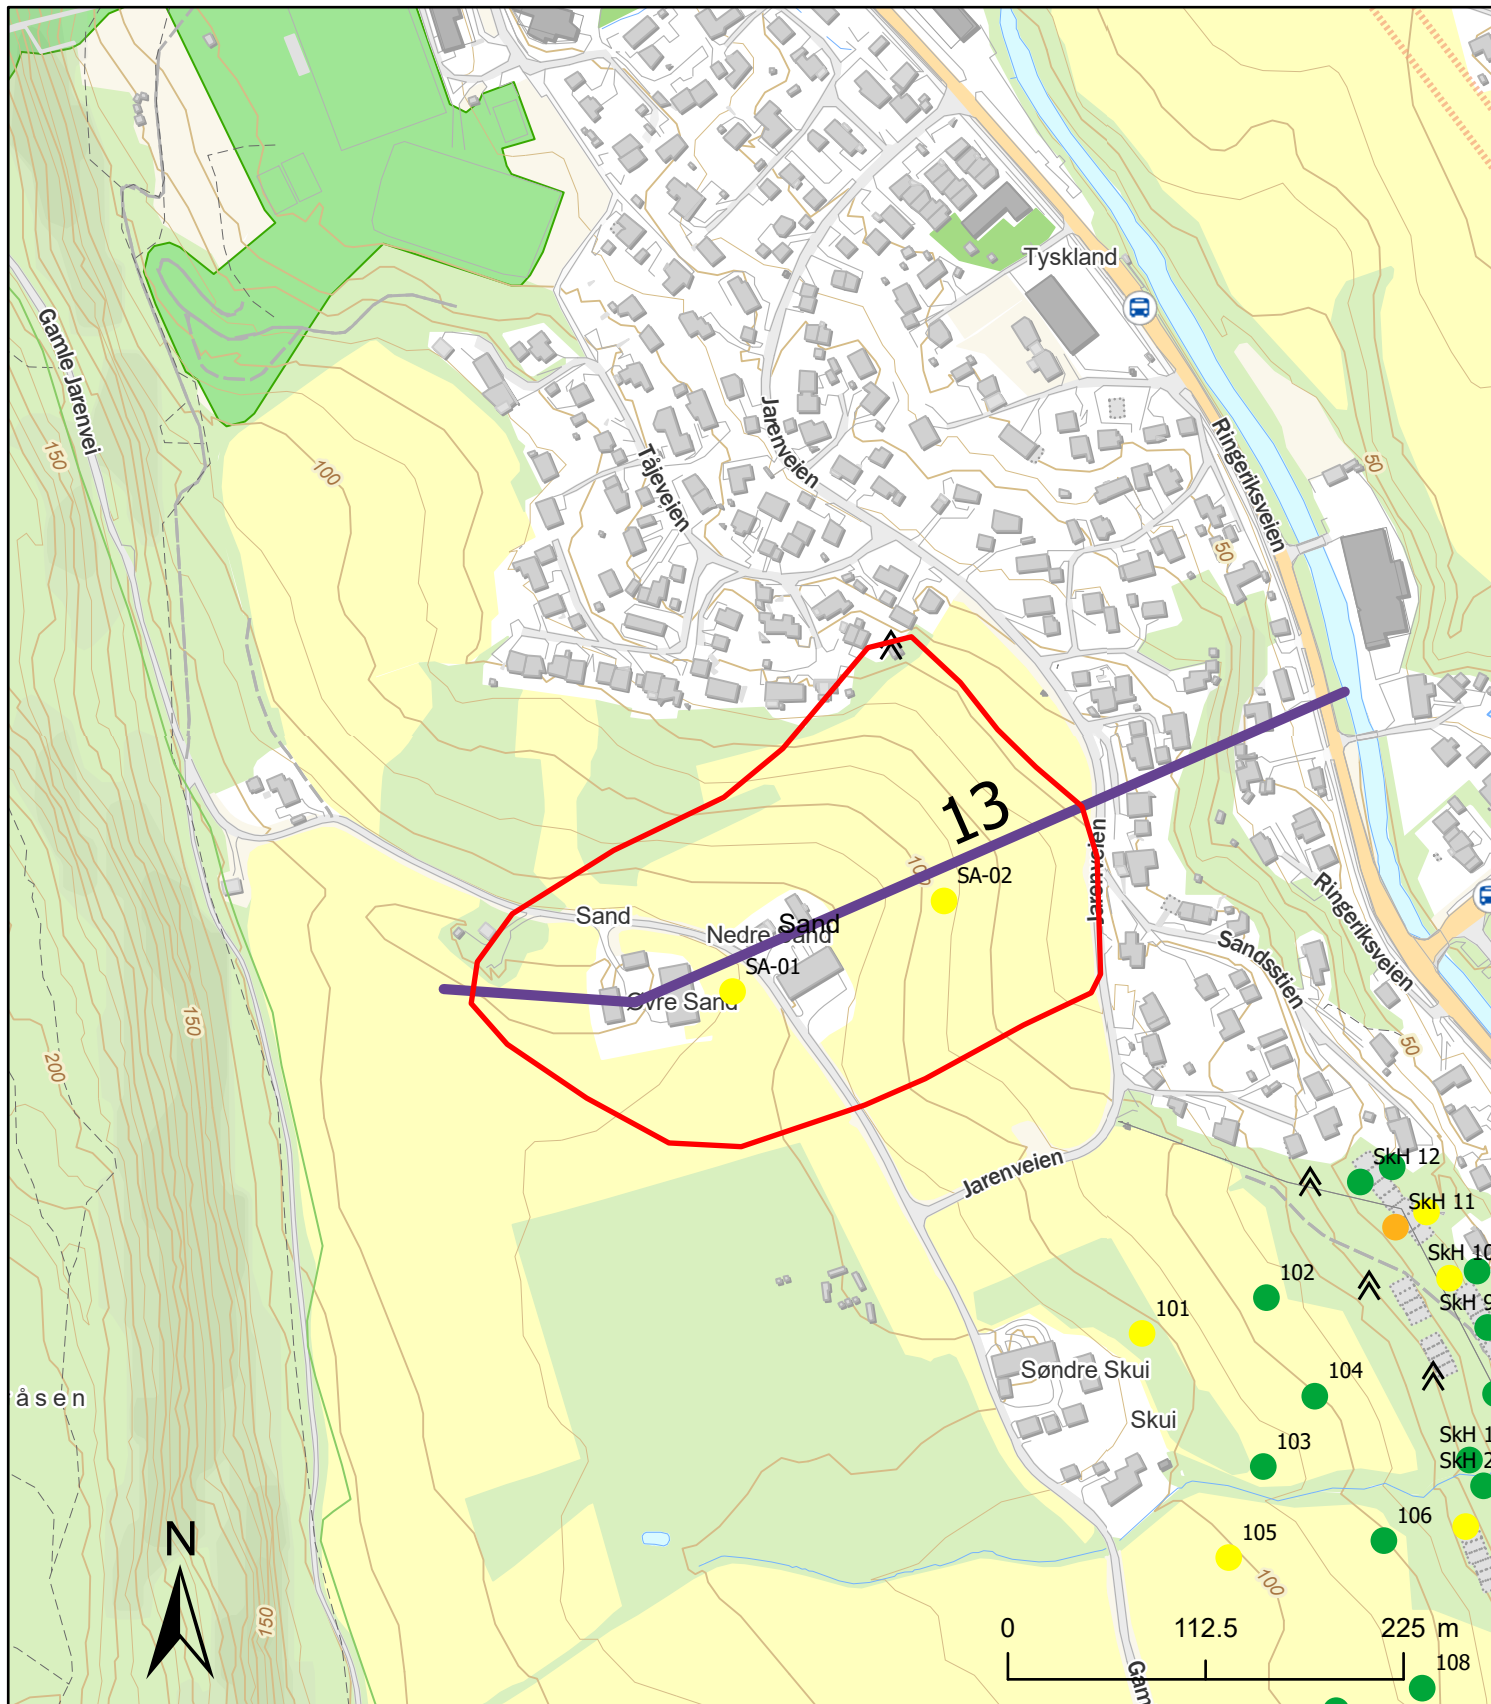
Befaring er utført i 2021 /13/. Informasjon fra befaring og beliggenhet av grunnundersøkelser i området er vist på kart 208.

- ↗ Berg i dagen er kartlagt mot Jarenveien.
- ↗ Det er ingen vassdrag i sonen.

Resultater fra grunnundersøkelser viser at det hovedsakelig er sand og grus i grunnen, og det vurderes at sonen ikke er et potensielt løseområde for kvikkleireskred.

Det anbefales at kvikkleiresonen *Sand* (2359) utgår som faresone.

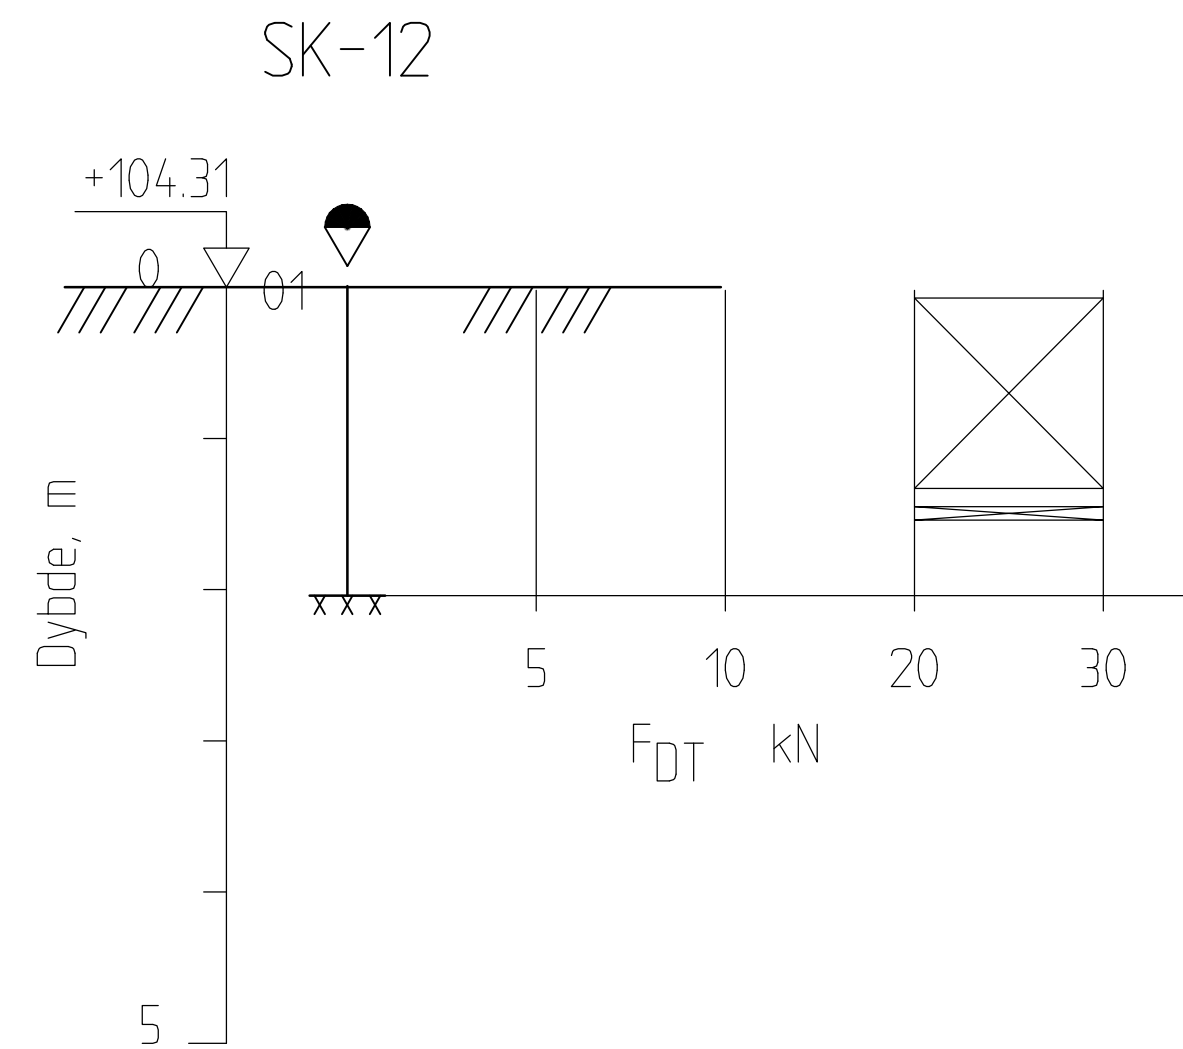
Feil med boremaskinens datalogger, derfor vises ingen data. Det ble boret 2,04 meter. Ved 2 meter, er det veldig fast og boremannskap antar at dette er nivå for berg.

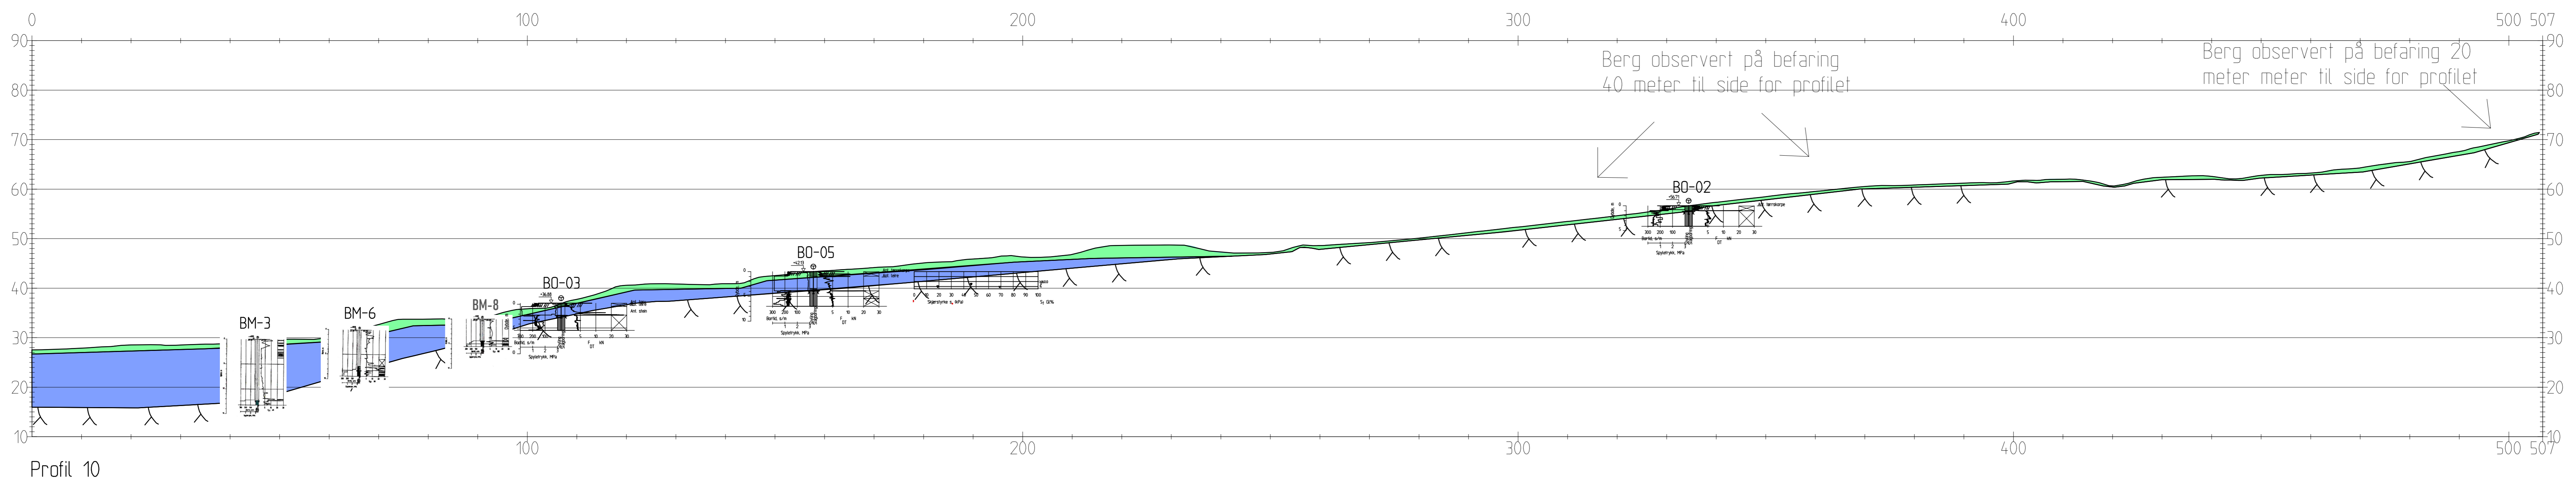
Nederst i skråningen bemerkes det likevel at det er leiravsetning av større mektighet enn i skråningen ovenfor. Det er tolket mulig sprøbruddmateriale i enkelte av sonderingene i "BM-serien". Dersom det skulle være en lomme med sprøbruddmateriale her, noen meter under skråningsfot, ligger dette antageligvis så dypt at det ikke har betydning for skredfaren. Et mulig løsneområde for naturlig utløste kvikkleireskred er ikke opptegnet, da et slikt løsneområde uansett ikke vil strekke seg videre oppover skråningen.

Eventuelle byggeprosjekter/tiltak i dette området må naturligvis ta hensyn til mulig forekomst av sprøbruddmateriale i skråningsfot. Et eventuelt skred i området vil neppe bli særlig større enn et "vanlig" leirskred. Av hensyn til naturlig utløste kvikkleireskred, anses det ikke nødvendig med flere grunnundersøker i skråningsfot.
