Sikringstiltak Steinselva, Jøa

Kvikkleiresoneutredning

DATO / REVISJON: 18. februar 2021 / 00

DOKUMENTKODE: 10223831-RIG-RAP-001

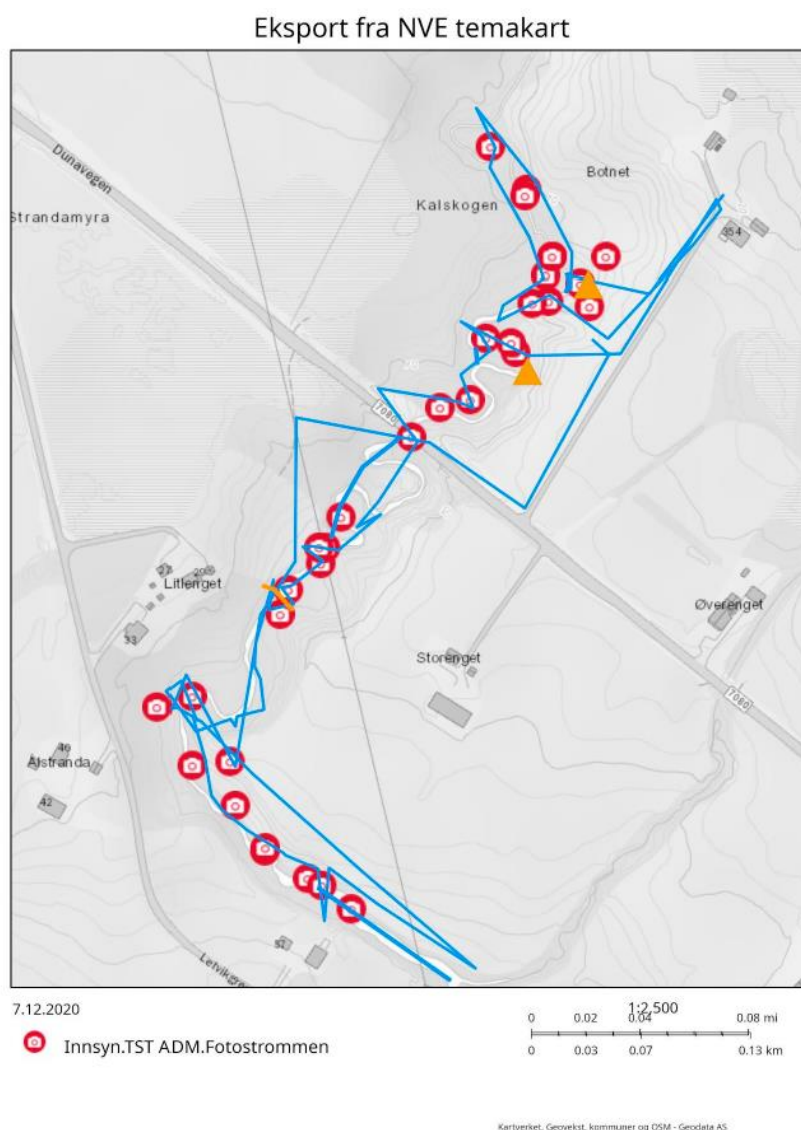
Figur 2-1 Eksport fra temakart som viser sporlogg og bilder fra befaring. Oversendt fra NVE 07.12.2020

Under befaringen ble det oppstrøms fv.7080 observert blottlagt leire mange steder, og tegn på sig i skråningene. Strekningen ble vurdert til å være i kategori *Kraftig erosjon*.

Nedstrøms fv.7080 ble det observert noen skader på erosjonssikringen utført av Statens vegvesen.

Lenger nedstrøms ble det observert flere steder med blottlagt leire, og tegn på erosjon. Indikasjon på sig i skråningene. Erosjonen vurderes til å være litt mindre enn oppstrøms fv.7080, men blir fortsatt vurdert til å være i kategori *Kraftig erosjon*.

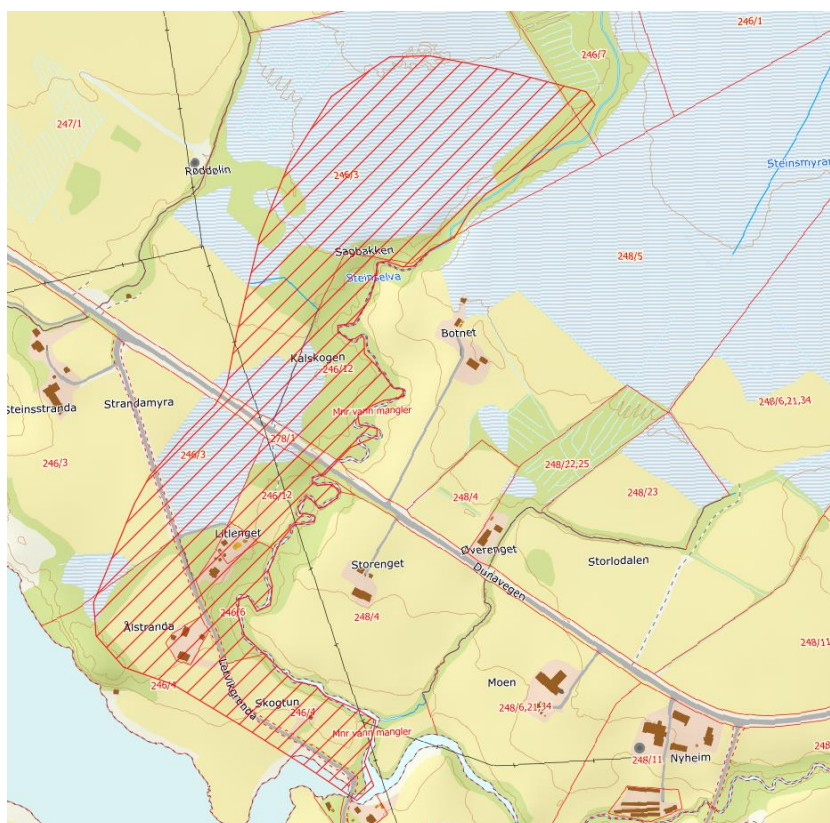
Figur 3-1 Oversiktskart med markering av sone Steinselva vest. Bakgrunnskart hentet fra www.norgeskart.no

Sone Steinselva vest ligger på vestsiden av Steinselva ved Botnet på Jøa. Området er vist i Figur 3-1. Sonen er stort sett dekket av jordbruksareal og myr, samt skog og vegetasjon i området langs elva. Det er bebyggelse i tre områder innenfor sonen; ved Skogtun, Ålstranda og Litlenget. Innenfor sonen ligger også den kommunale vegen Letvikgrenda og Dunavegen/fv. 7080.

Det er tidligere utført erosjonssikring et lite stykke oppstrøms og nedstrøms kulvert ved fv. 7080, men utenfor denne er det observert aktiv erosjon i skråningene ned mot Steinselva.

I nordlige halvdel sonen er terrenget relativt flatt (myrterreg), med unntak av bratte skråninger ned mot Steinselva. Skråningen har høyde opp til 15 m. I sørvestlige del av sonen stiger terrenget jevnt opp fra elva med helning 1:3, og skråningene har høyde opp til 20 m.

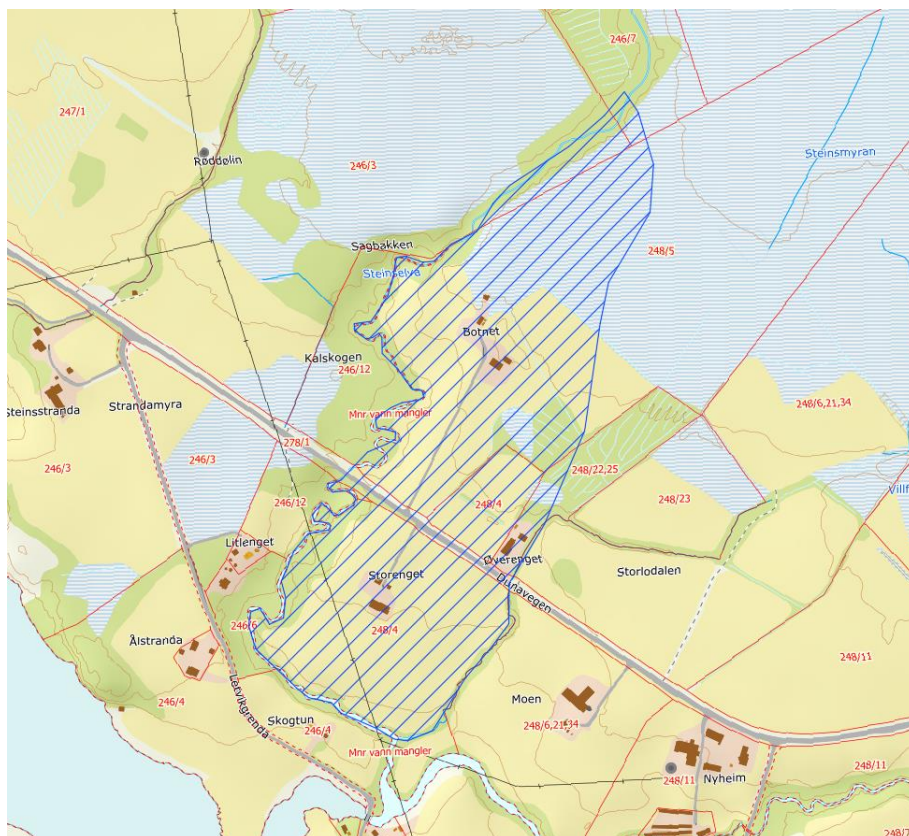
Figur 4-1 Oversiktskart med markering av løsnemråde for sone Steinselva øst. Bakgrunnskart hentet fra www.norgeskart.no

Sone Steinselva øst ligger på østsiden av Steinselva ved Botnet på Jøa. Området er vist i Figur 4-1. Sonen strekker seg omtrent 900 m oppover Steinselva i luftlinje.

Sonen er stort sett dekket av jordbruksareal, samt noe skogområde i skråningen ned mot Steinselva. Nordlige del av sonen består av myrmaser.

Det er bebyggelse i tre områder innenfor sonen; ved Storengset, Øverengset og Botnet. Dunavegen/fv. 7080 går tvers igjennom sonen.

Terrenget preges av bratte skråninger ned mot Steinselva, og stiger ellers mot nordøst med helning ca. 1:30. I nordlige del av sonen er terrenget relativt flatt, med unntak av de bratte skråningene ned mot elva.

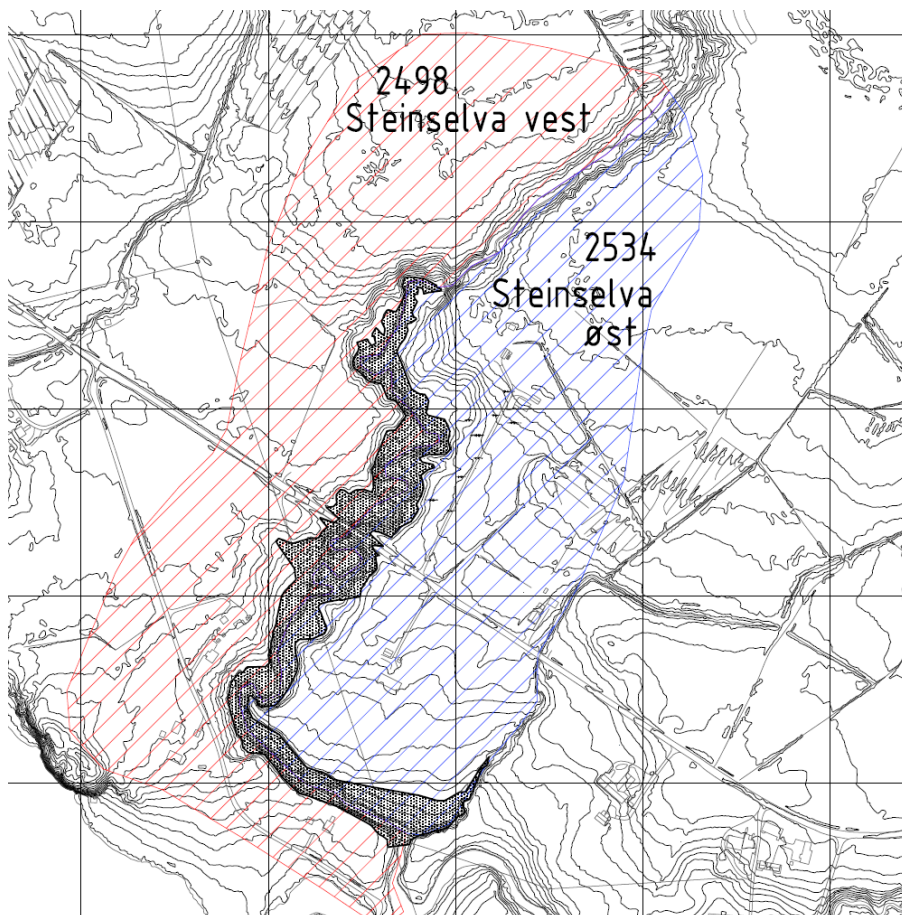
Figur 5-1 Omtrentlig omfang erosjonssikring

På bakgrunn av dimensjonerende vannføring i Steinselva og antatt behov for erosjonssikring knyttet til dimensjonerende vannføring, er det utført et grovt overslag av volum for sikringstiltak for Steinselva. Omtrentlig omfang av erosjonssikring er vist i Figur 5-1. Nødvendig sikkerhetsnivå for områdekred for ny bebyggelse etter NVE 1/2019 eller 7/2014 er ikke forsøkt oppnådd.

Areal dimensjonerende vannføring x gjennomsnittlig mektighet erosjonssikring = overslag volum sikring

$$30\,000\text{ m}^2 \times 1,0\text{ m} = 30\,000\text{ m}^3$$

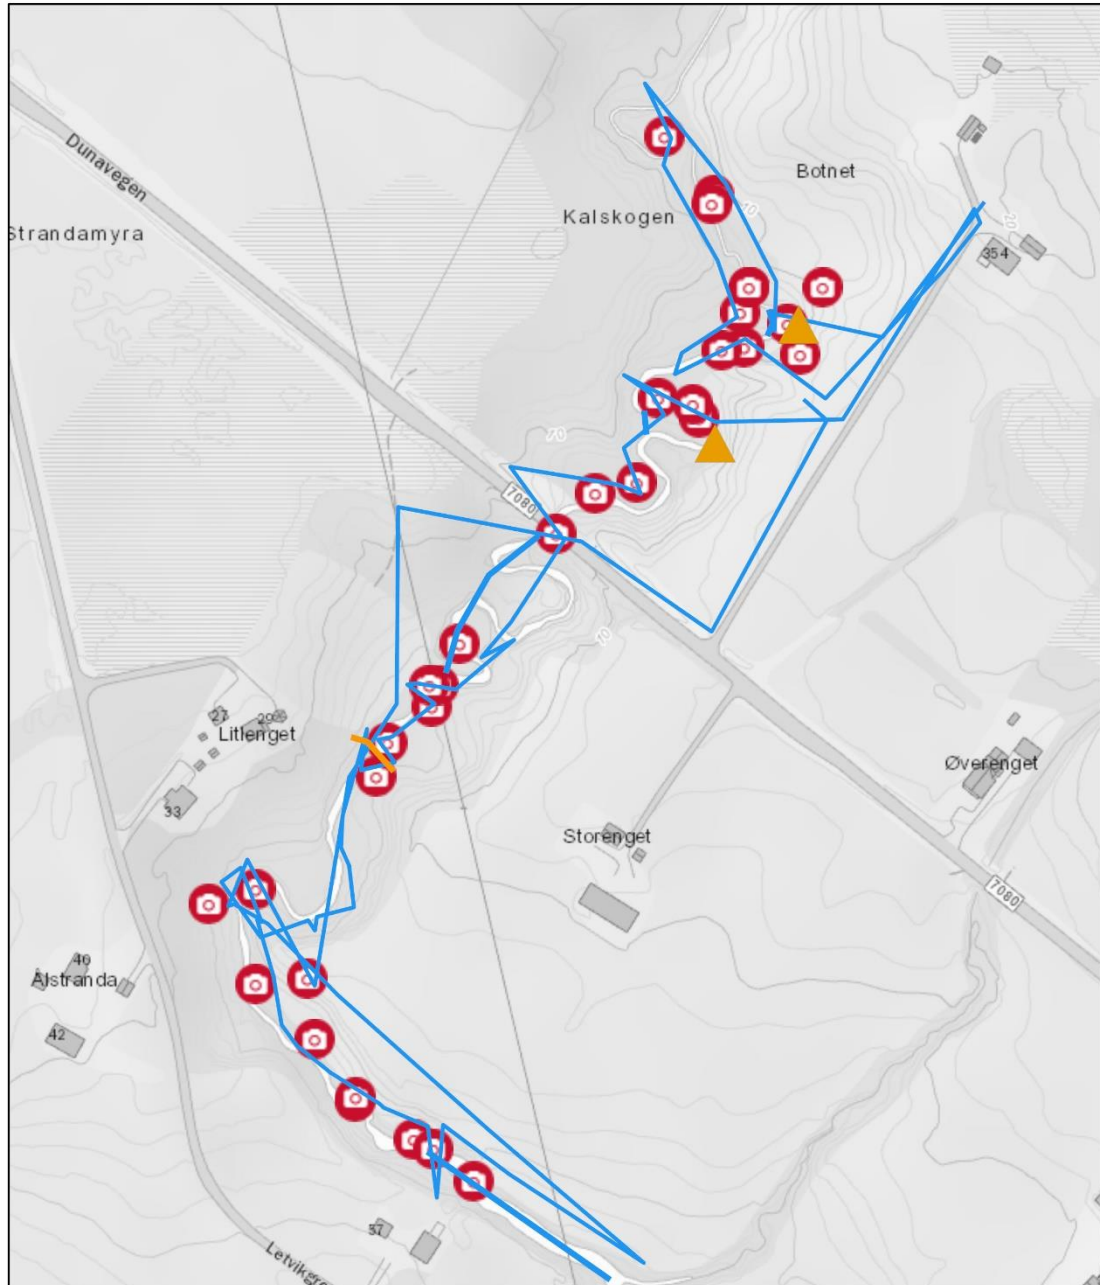
Figur 1: Eksport fra temakart som viser både sporlogg og bilder fra befarings.

Steinselva oppstrøms FV7080: Elva har gravet seg forbi skredet som gikk 26.9.2020. Elva har også gravet et nytt løp mellom to meandersvinger, der svingen ble delvis blokkert av en mindre utglidning. Det er blottlagt leire mange steder og tegn på sig i skråningene. Det er sannsynlig med flere utglidninger og skred. Vurderer til erosjonsscore 3, mye erosjon.

Steinselva nedstrøms FV7080: Elva like nedstrøms kulverten er sikret, og løpet er rettet ut etter et skred som gikk ved veien. Statens vegvesen utførte. Erosjonssikringen har noen skader, se bilde. Sannsynligvis inneholder sikringsmassene for lite finstoff, slik at det ikke dannet seg en filter. Vannet kan dermed vaske ut bakenforliggende finstoff.

Lengre nedstrøms er det flere steder med blottlagt leire. Det er også en fjellterskel (tegnet inn på kartet), men det er mer erosjon også nedstrøms terskelen. Noen steder er det substrat i elva, mens andre steder er det kun finstoff og leire. Flere steder er det blottlagt leire nederst i skråningen. Det er flere litt eldre utglidninger i skråningene, og en litt nyere. Noen steder er det stein i elva som ser ut som lagt der med vilje. Et sted ser det ut som en bune, se foto. Jeg så også noen drenerør som hang i lufta. Dette gir et inntrykk av omfanget for erosjon. Noen trær er bøyd og indikerer sig i skråningen. I nederste delen er det lite gradient og lav vannhastighet og dermed mindre potensiale for erosjon. Erosjonen vurderes til å være litt mindre enn oppstrøms FV7080, men fortsatt som mye erosjon, score 3.

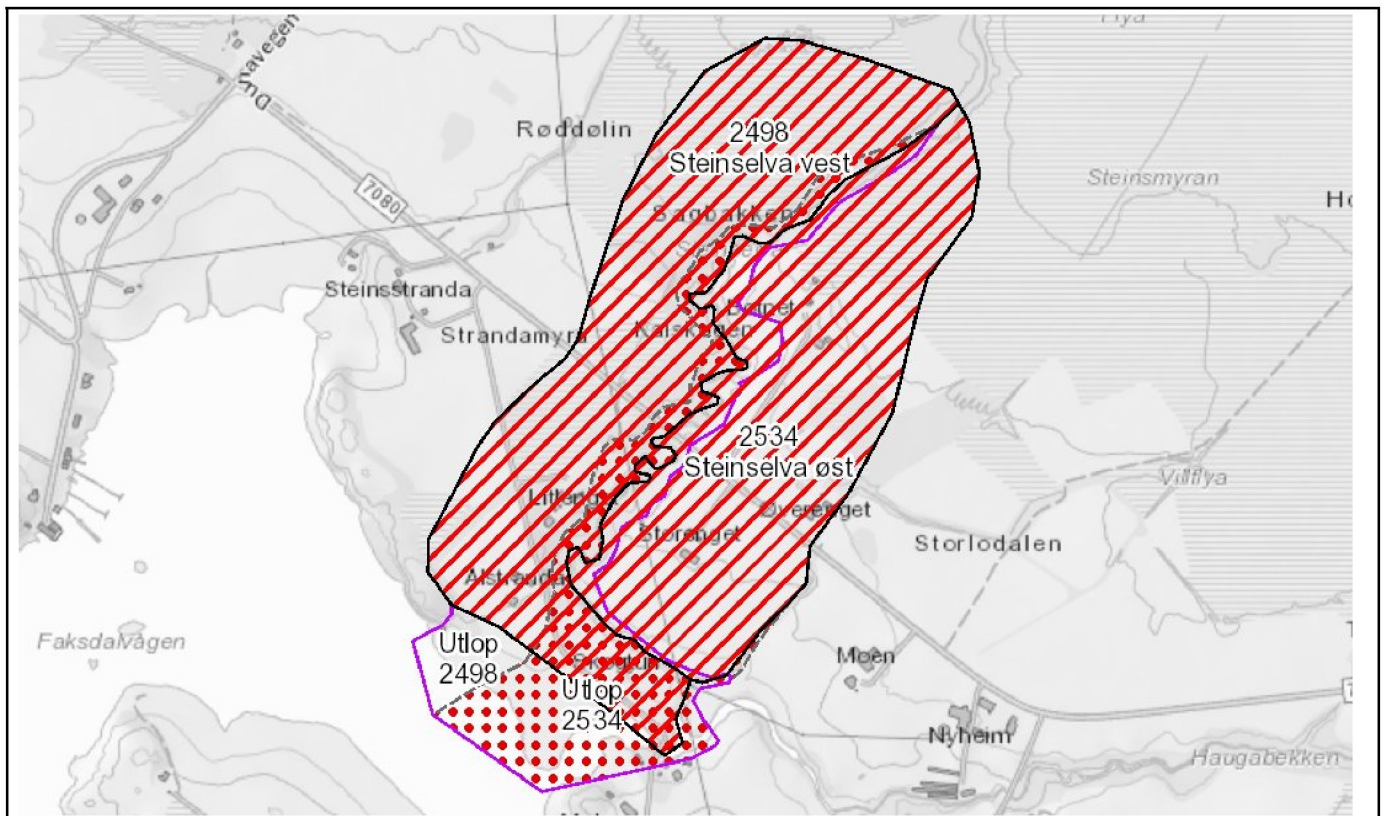
Kvikkleiresone 2498: Steinselva vest - Kommune: Namsos

Det er utført grunnboringer ved FV7080 av Statens vegvesen i 2018, i forbindelse med en utglidning. Disse ligger til grunn av farevurderingen, som er utført av Multiconsult. Multiconsult skal prosjektere sikringstiltak i 2021.

| Fareberegning | | | | | |
|---|--|---|---|---|---|
| Skredaktivitet | Observert flere utglidninger langs elva, samt aktiv erosjon. | Høy | 3 | 1 | 3 |
| Erosjon | Mye/aktiv erosjon, flere utglidninger. | Kraftig | 3 | 3 | 9 |

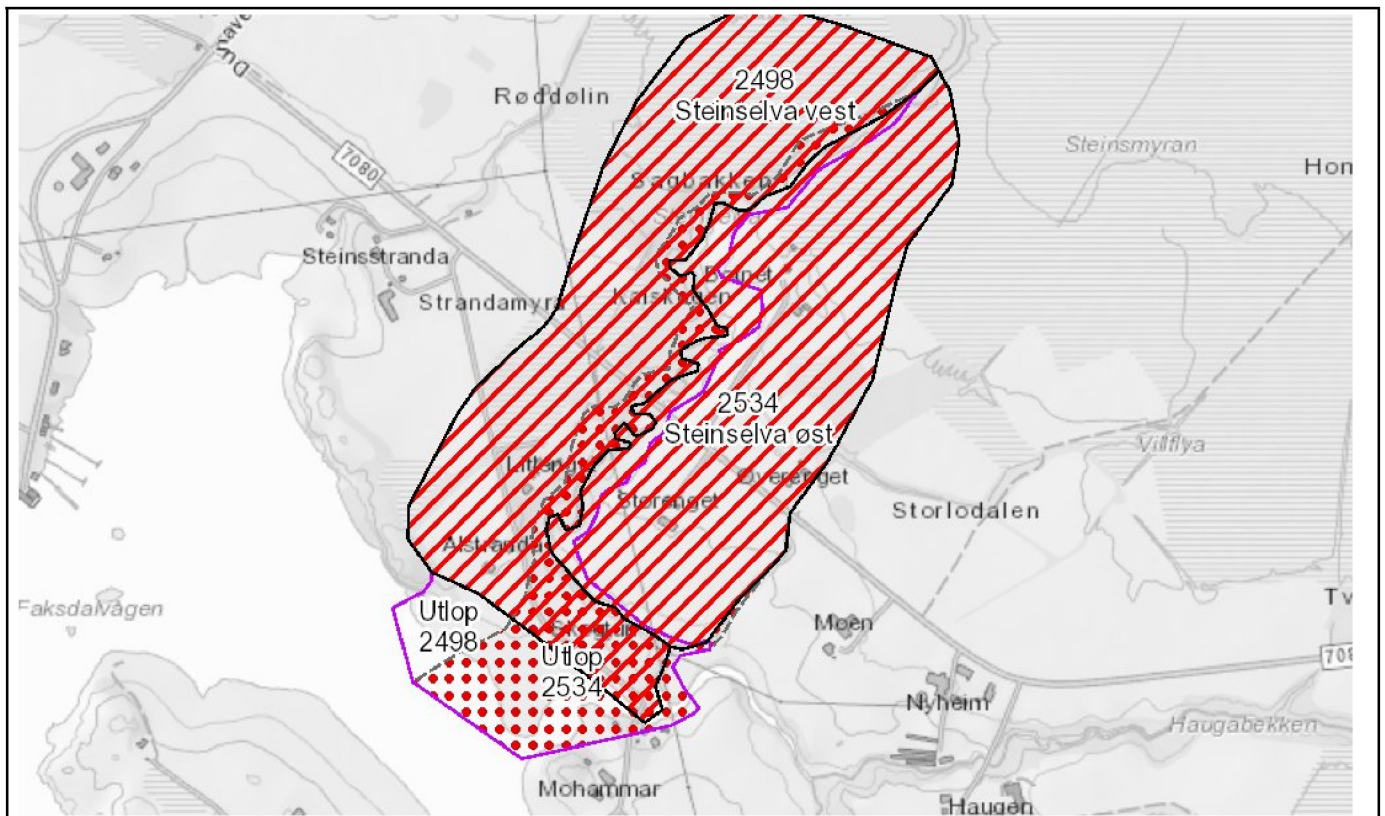
Kvikkleiresone 2534: Steinselva øst - Kommune: Namsos

Det gikk et skred ved Botnet i 2019, og det ble i den forbindelse utført grunnundersøkelser og påvist kvikkleire. Grunnboringer utført av Multiconsult i 2020 og Statens vegvesen i 2018 ligger til grunn for farevurderingen, som er utført av Multiconsult.

| Fareberegning | | | | | |
|---|---|---|---|---|---|
| Skredaktivitet | Større utglidning ved Botnet i 2019, og ved FV7080 i 2018. Observert flere utglidninger langs elva, samt aktiv erosjon. | Høy | 3 | 1 | 3 |
