Oversending av inspeksjonsrapport og varsel om vedtak om retting - LNETT AS

Inspeksjonsrapport

Sted: Helmikstøl transformatorstasjon
Deltakere: Gunnar Erevik, Anleggsleder, Fiskå Maskin
Eva Marie Østerhus, Miljørådgiver, Lnett
Victor Wigdahl, Byggeleder, Lnett
Kjell Inge Røyksund, Prosjektleder, Lnett
Christoffer Solberg Bjønness (NVE), observatør
Matilde Anker (NVE), inspektør
Birte Margrete Torp Maaseide (NVE), medinspektør

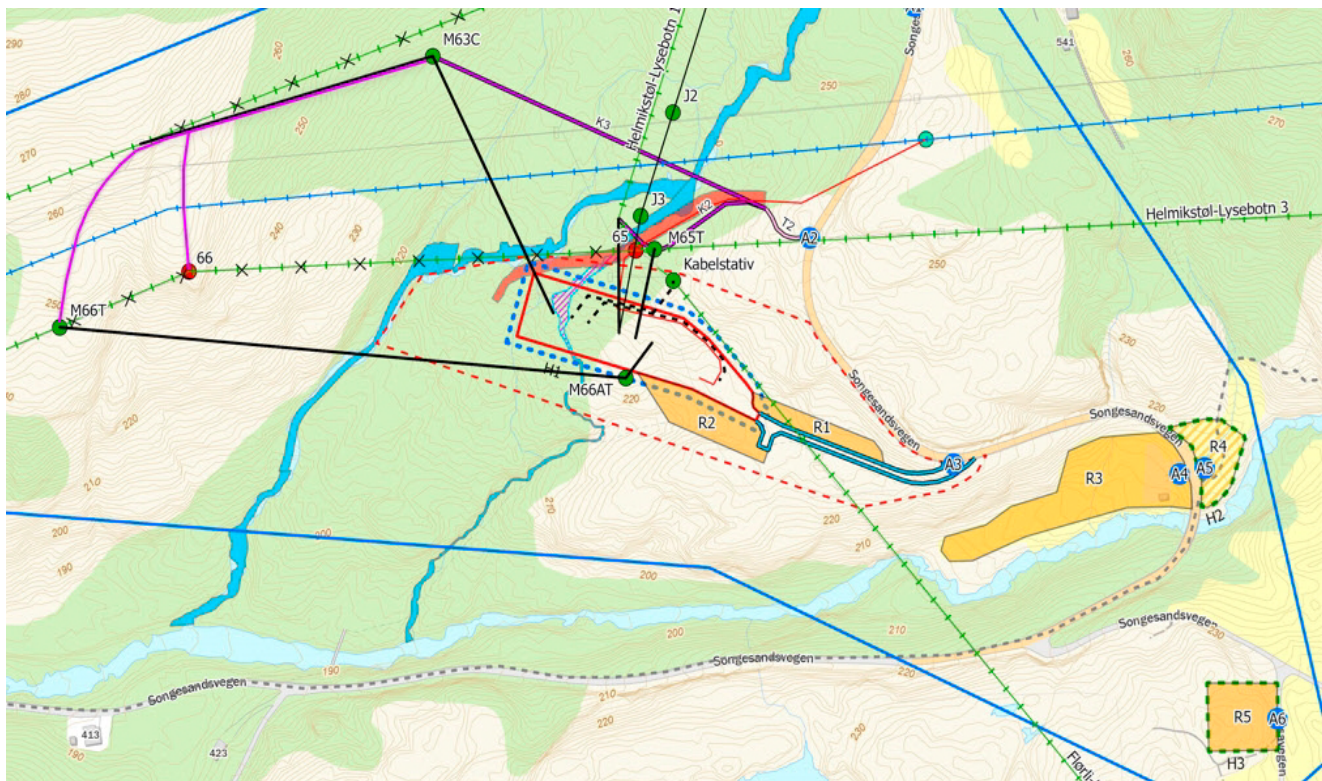
Lnett og entreprenør har stedvis benyttet andre kjørespor enn de som ble godkjent i detaljplanen. Avviket kan ses i bilde 1 og 2, hvor kjøresporene er markert i fargen lilla. Se omtale i kapittel 2.1. om avvik over og bilde 1 og 2 nedenfor. NVE vil ikke omtalte avviket mer her.

Bilde 1: Arealbrukskartet som ble godkjent av NVE. Kilde: NVE, (18.01.24)

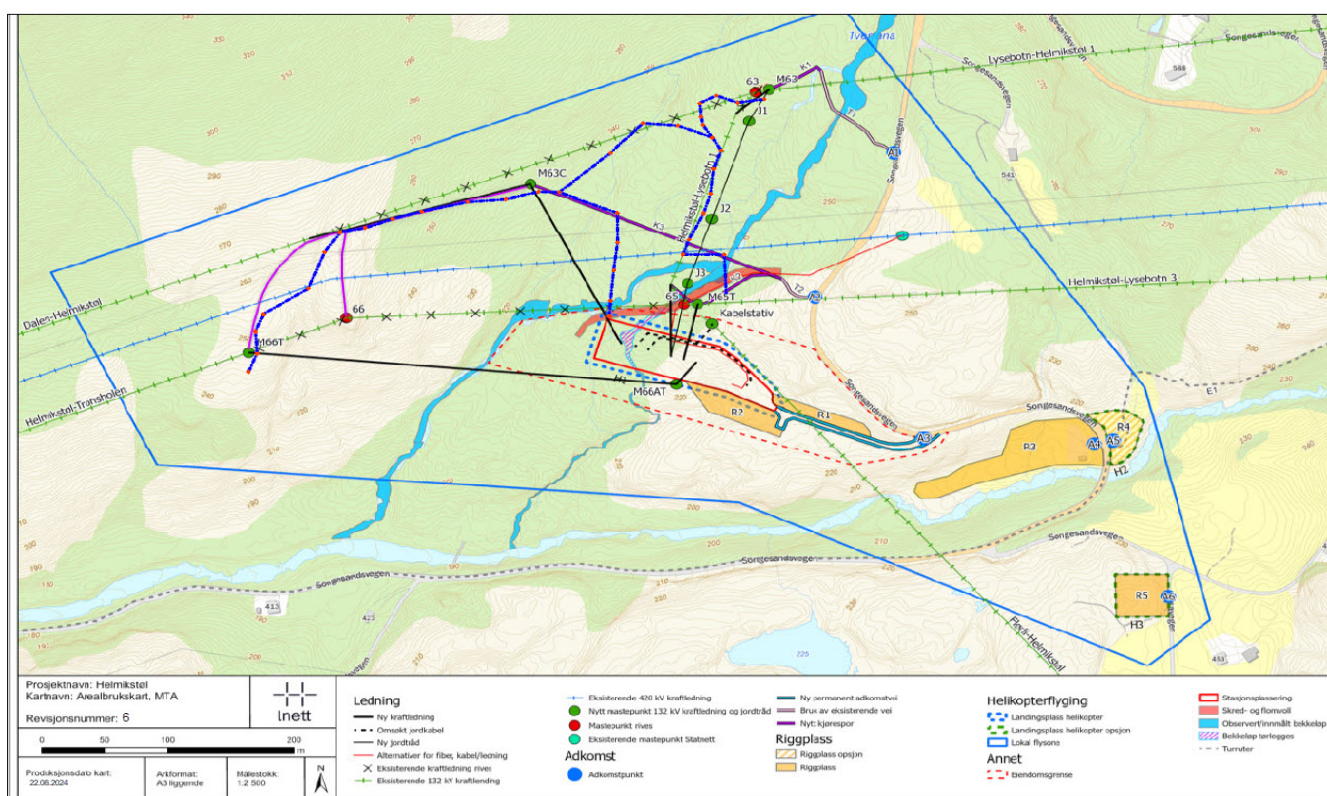
Avvik 1 - Godkjenning av detaljplan - Helmikstøl transformatorstasjon.docx	
Krav	<i>Vedtak. NVE godkjenner Lnetts detaljplan for Helmikstøl transformatorstasjon. Godkjenningen inkluderer justert detaljplankart datert 18.01.2024 Vilkår: Detaljplanen kan ikke fravikes uten NVEs godkjenning.</i>
Avviket	Konsesjonær har benyttet andre kjørespor enn de som er godkjent i detaljplankartet av 23.11.22.
Dokumentasjon	Detaljplankart av 18.01.2024 og epost fra Lnett av <dato>. Detaljplankart med trasé for kjørespor som er brukt. Bilder og notater etter inspeksjonen 2. september 2024.
Hvordan rette	Lnett skal sende inn en søknad om endrede kjørespor til NVE. I søknaden skal det tydelig gå fram om hvorfor det ble valgt å bruke andre kjørespor enn de det var gitt tillatelse til. Trasé, navn, merking mv skal klart komme fram av kart som viser de kjøresporene som faktisk ble brukt, og hvilke som ikke ble brukt.

Bilde 2: Arealbrukskart som viser kjøresporene (blå) som ble brukt uten godkjenning fra NVE i forkant. Kilde: Lnett, (23.08.24)

Frist for retting	18.10.2024

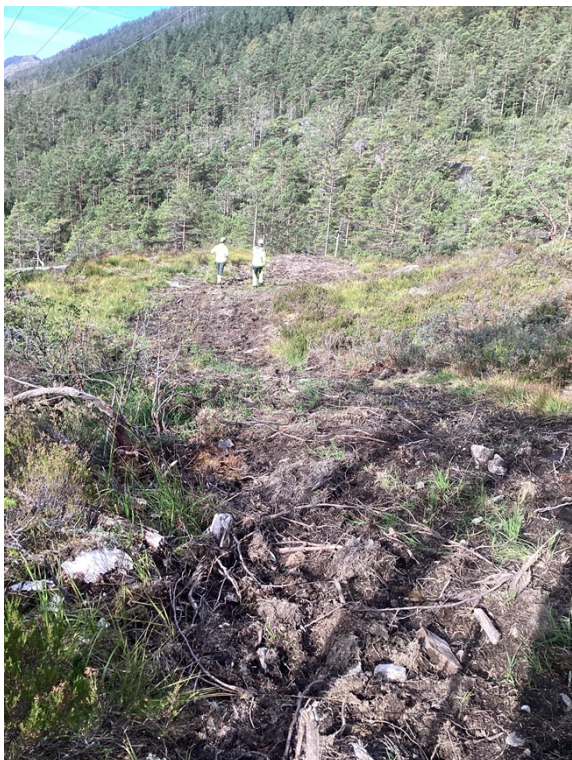
Under inspeksjonen var det relativt lav vannføring i elven, men det var likevel vått i terrenget. Vått terreng kan forårsake større skade som følge av transport sammenlignet med tørt terreng. Istandsetting av kjørespor var ikke fullført på tidspunktet for inspeksjonen. NVE ga tilbakemelding om at massene i og ved kjøresporene skal legges rufsete tilbake for å tilrettelegge for naturlig revegetering, og at det bør tilstrebes naturlige overganger slik at det istandsatte området ligner på omkringliggende natur. Dette gjelder for istandsetting av alle kjørespor.

Bilde 3: Viser kjørespor i terrenget. Foto: NVE

Mellom mastepunktene ble det noen steder observert oppsamling av vann i kjøresporene. Vannet som samler seg i kjørespor i hellende terreng kan forårsake erosjon av masser som er viktig for revegetering. Dette kan medføre varige spor i terrenget og er ikke ønskelig. Vannansamlinger i kjørespor skal dreneres slik at revegeteringen får gode vilkår.

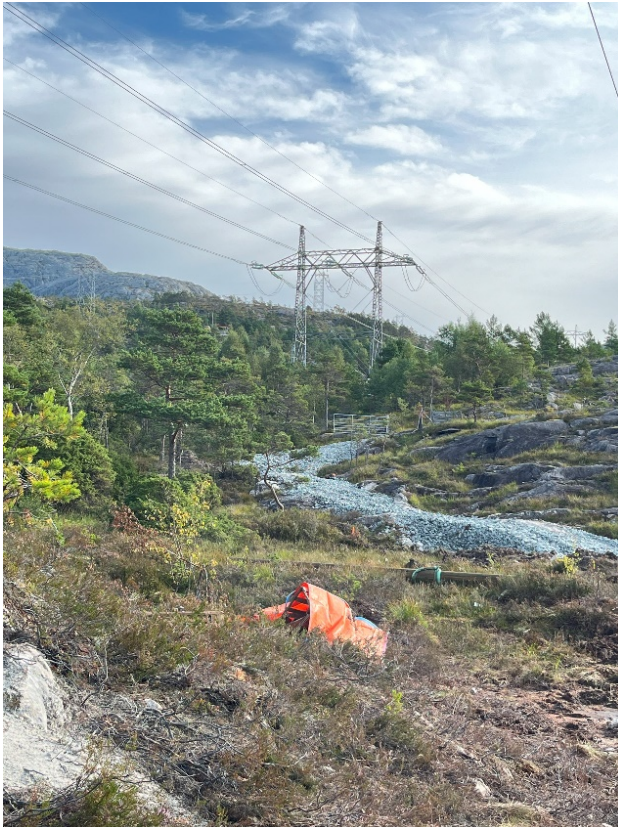
Fra adkomstveien og inn til mast M65T har eksisterende traktorvei blitt forlenget og gruslagt. NVE minner om at midlertidige veier skal fjernes, terrenget tilbakeføres og istandsettes tilnærmet likt slik det så ut før anleggsarbeidet startet. Konsesjonæren fortalte at de har tatt dronebilder av anleggsområdet fra før anleggsstart og underveis i byggefasen. NVE mener dette kan gi god oversikt over anleggsarbeidet, og påpeker at slike bilder gjerne kan inngå i sluttrapporten som skal oversendes NVE ett år etter at anlegget er satt i drift.

Bilde 4: Gruslagt traktorvei inn til mast (M65T) Foto: NVE

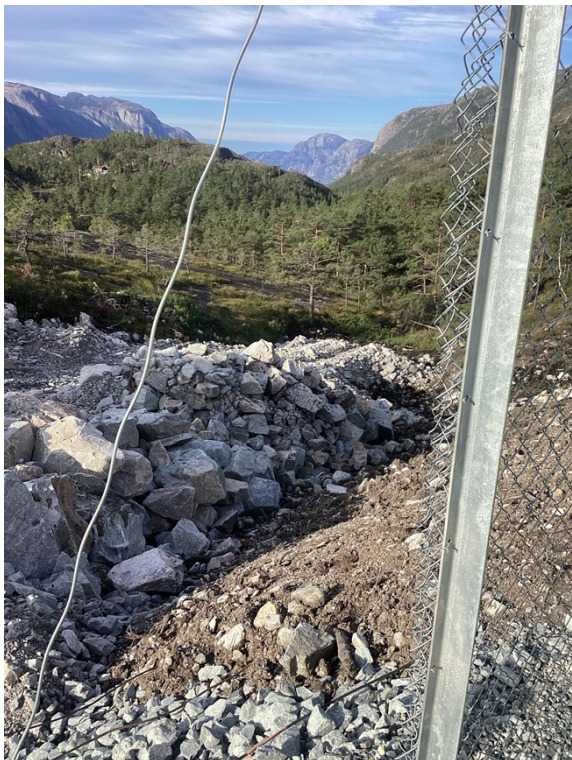
På riggplass 2 (R2) observerte NVE masser i skråningen ned fra stasjonsområdet. Entreprenør beskriver at massene er midlertidig lagret, at de skal fjernes, og at området skal istandsettes. NVE vil ikke kommentere forholdene på det nåværende tidspunktet. Vi ber om at istandsettingen dokumenteres i sluttrapporten.

Bilde 5: Her ser man masselagring på riggplass R2. Foto: NVE

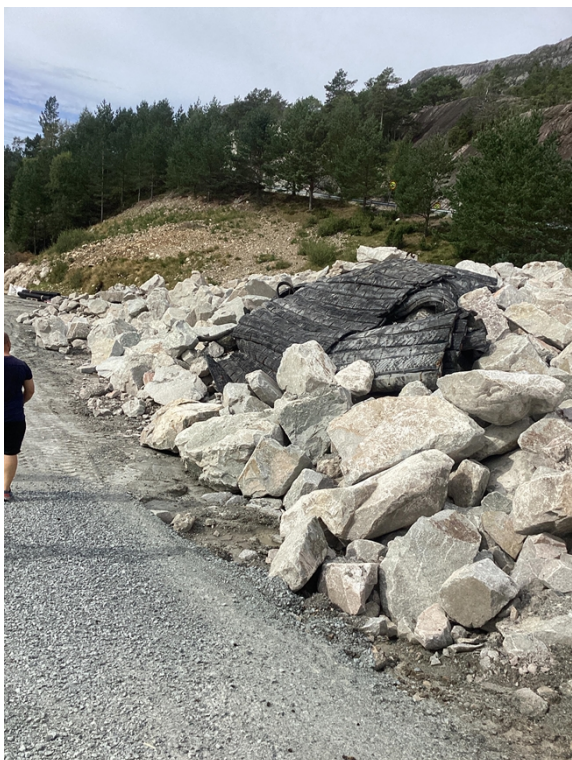
Bilde 6: Her ser man masselagring på riggplass R3. Foto: NVE

Riggclass 3 (R3) er hovedsakelig benyttet til lagring av vekst/topp-masser og pukk. Massene var sortert i fraksjoner og Lnett beskrev at massene skal benyttes både til flom- og skredvullen, samt generell istandsetting av anleggsområdet. Lnett forklarte at massebalanse var en målsetning, men at det hadde vært behov for å få levert noe masser til anleggsområdet.

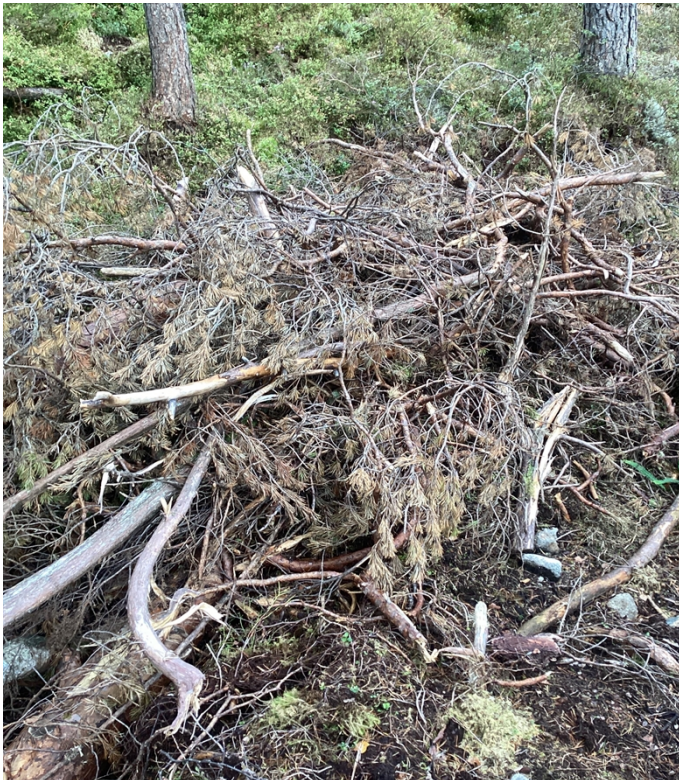
Innsløyving av ledningene har ført til behov for å rydde skog. Under inspeksjonen gikk vi langs de nye traseene, og det ble flere steder observert hauger med kvist og greiner. Noen steder var det også hele stokker i små lunner. NVE mener at konsesjonær skal sørge for at hauger med kvist og greiner ikke blir liggende i terrenget. Vi mener at dette spres slik at det får kontakt med bakken for å tilrettelegge for nedbryting og habitat for organismer. Større stokker skal kappes i to meters lengder, og også legges med kontakt til bakken.

Bilde 7: Trevirke fra skogrydding. Foto: NVE.

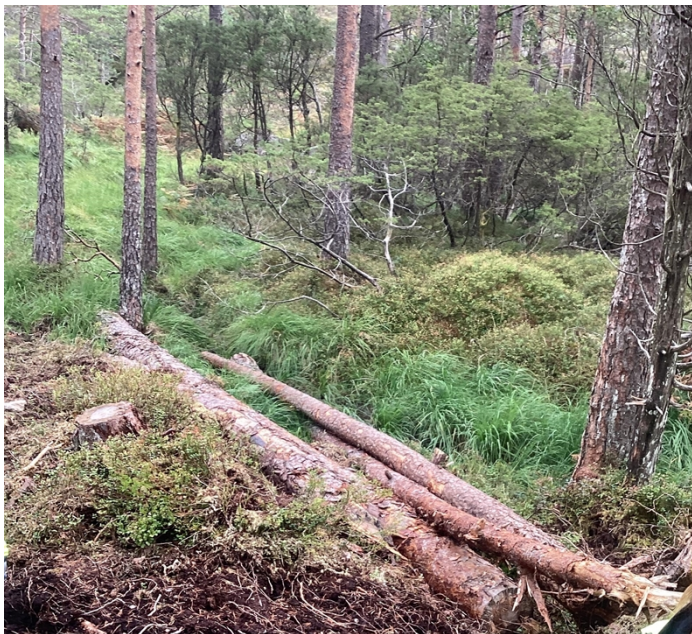
Bilde 8: Eksempel på tømmer fra skogrydding observert under inspeksjon. Foto: NVE.

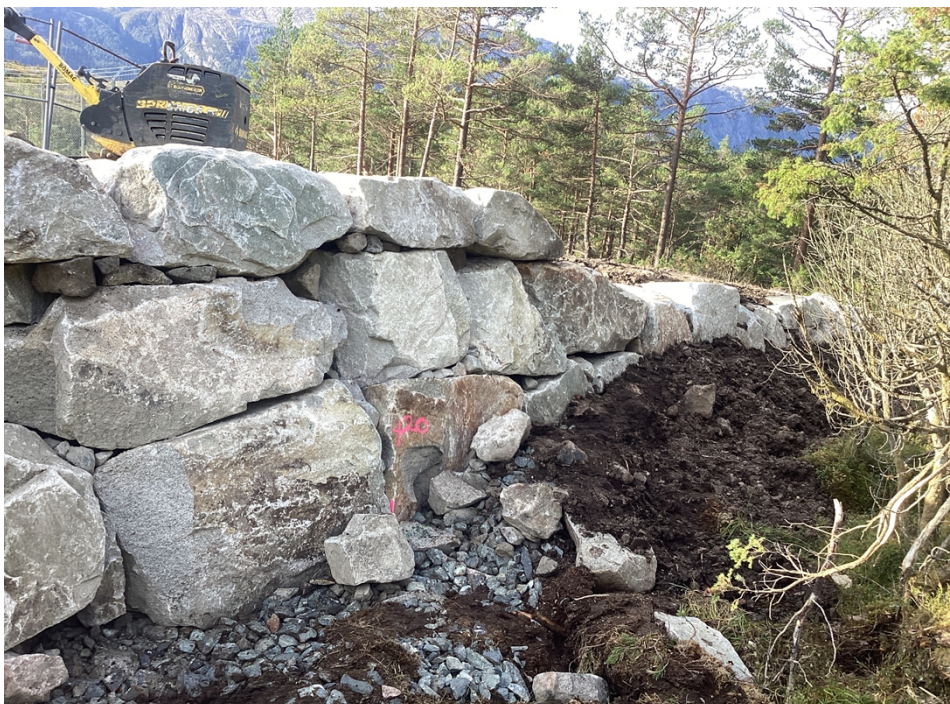
Detaljplanen beskriver at det skal etableres en flom- og skredvoll på nordsiden av transformatorstasjonen. Under inspeksjonen så vi at arbeidet med etablering av vollen var igangsatt, men at det ennå gjenstod arbeid. NVE observerte at kantvegetasjonen i stor grad var bevart, noe vi anser som positivt. Vi forutsetter at Lnett fortsetter å begrense rydding av kantvegetasjon ved videre arbeid med vollen.

Bilde 9: Her vises flom- og skredvollen fra vestsiden der Lnett har påbegynt istandsettingsarbeidet. Foto: NVE

Bildet ovenfor er tatt av vollen på det laveste området i terrenget, og viser omtrent hvordan den ferdige vollen vil se ut fra nord.

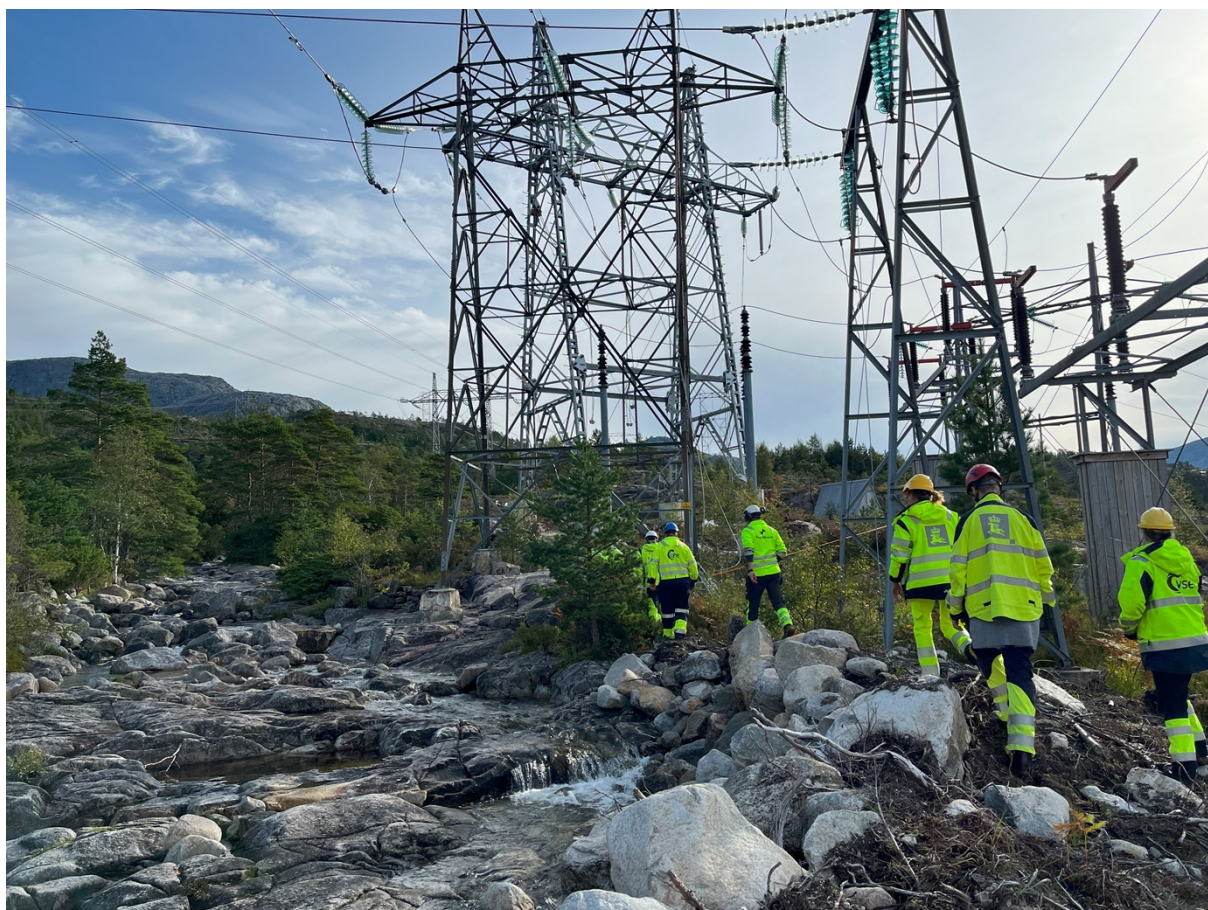
Lnett informerte også at det har vært lite problemer med avrenning av partikkelmasser fra sprengning i forbindelse med arbeidet med flomvollen. Likevel gjenstår sprengningsarbeid der flomvollen skal ligge nærmest elva. For å sikre at sprengningsarbeidet ikke medfører store utslipp med potensielle skadevirkninger for økologien i elva, ber vi om at Lnett med entreprenør legger frem en løsning for NVE for hvordan partikkelavrenning skal reduseres.

Bilde 10: Flom- og skredvoll er ikke er ferdig her, men skal følge vassdraget forbi masten midt i bildet. Bilde tatt i østlig retning. Foto: NVE

Masten til venstre i bilde 10 skal saneres, og vollen skal ligge omtrent der masten er nærmest elva. Entreprenøren beskriver at det vil være behov for å skyte ut noe fjell for å fullføre vollen, og at de vil gjøre nødvendige tiltak for å hindre forurensning av elven under arbeidet.
