Fra: Thomas Sandene, SVRS  
Godkjent av: Stein-Are Strand, SVFS  
Dato: 12.01.2026  
Saksnr.: 202525865-1  
Kopi:

## Vurdering av områdestabilitet ved Almemoen, Ringerike

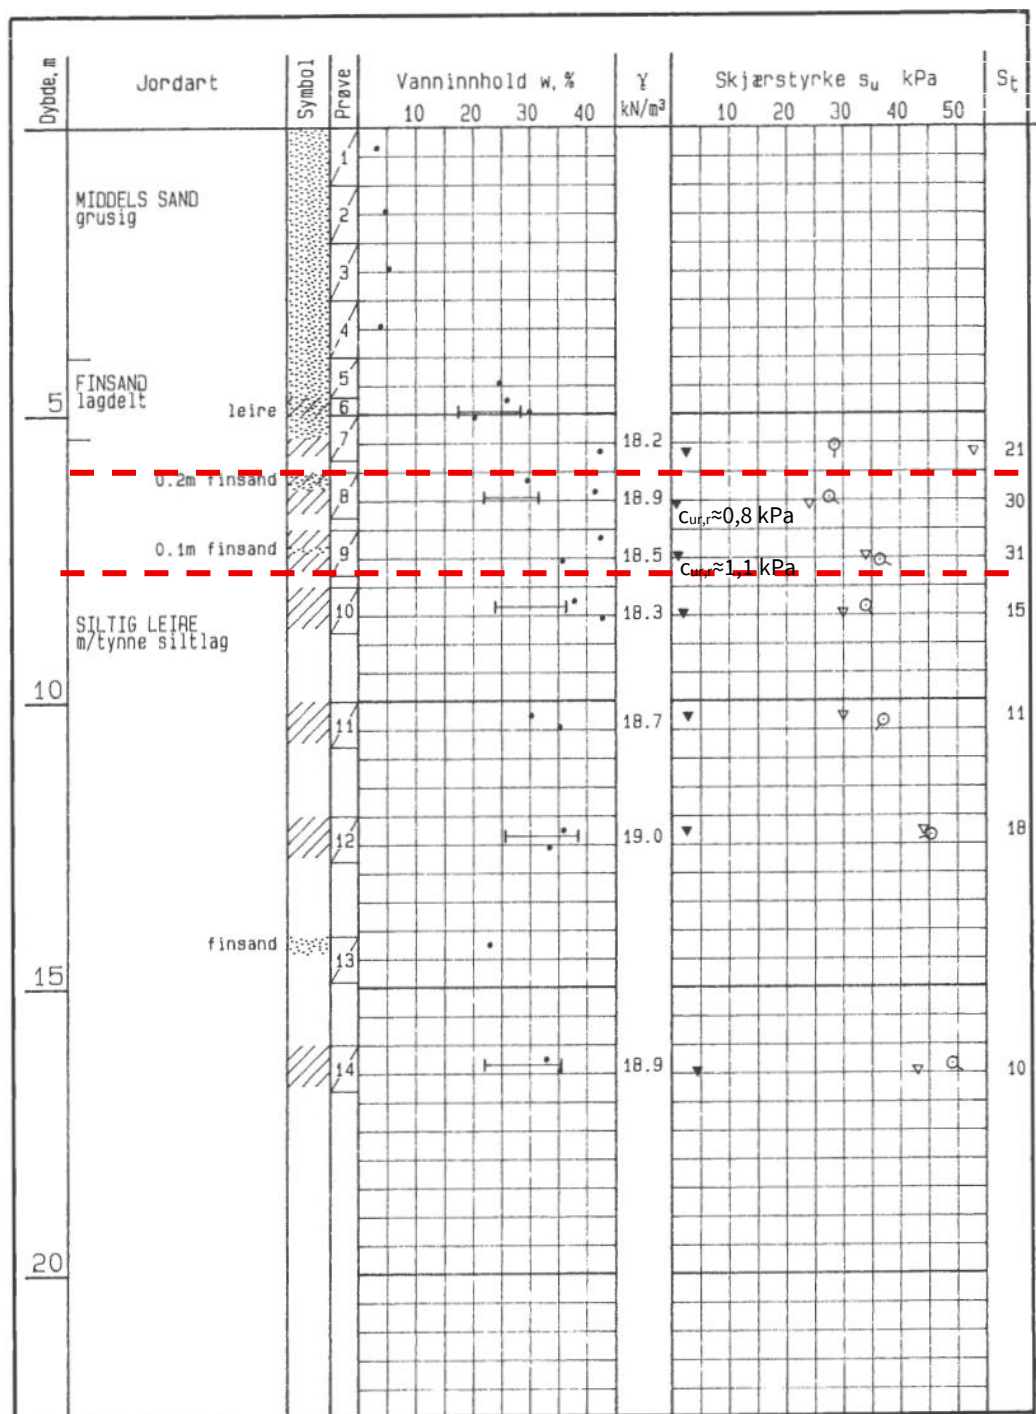
NGI utførte i 1990 grunnundersøkelser for Ringerike kommune i forbindelse med utbygging av boligfeltet på Almemoen /2/. Det ble utført dreietrykksonderinger, poretrykksmålinger og prøvetaking. Rapporten beskriver at det er påvist kvikkleire, og at denne er gjennomgående under hele platået. Det ble beregnet og dokumentert lav sikkerhetsfaktor for skråninger og anbefalt avlastning 3 m i 20 m bredde rundt nesten hele platået. Prøveserien i borpunkt 10 viser sand og siltig leire. Leira har høy sensitivitet (30-31), men etter dagens standard er det kun ett konusforsøk som er karakterisert som kvikkleire og ett som sprøbruddmateriale (se figur 2). For øvrig viser forsøkene omrørt skjærfasthet høyere enn 2 kPa, selv om motstand på dreietrykksondering er svært lav i hele intervallet fra 6 til 15 m dybde. Plassering til punkt 10 er vist i figur 1.

Figur 2: Påvist mulig tynt lag av kvikkleire/sprøbruddmateriale i borpunkt 10 /2/

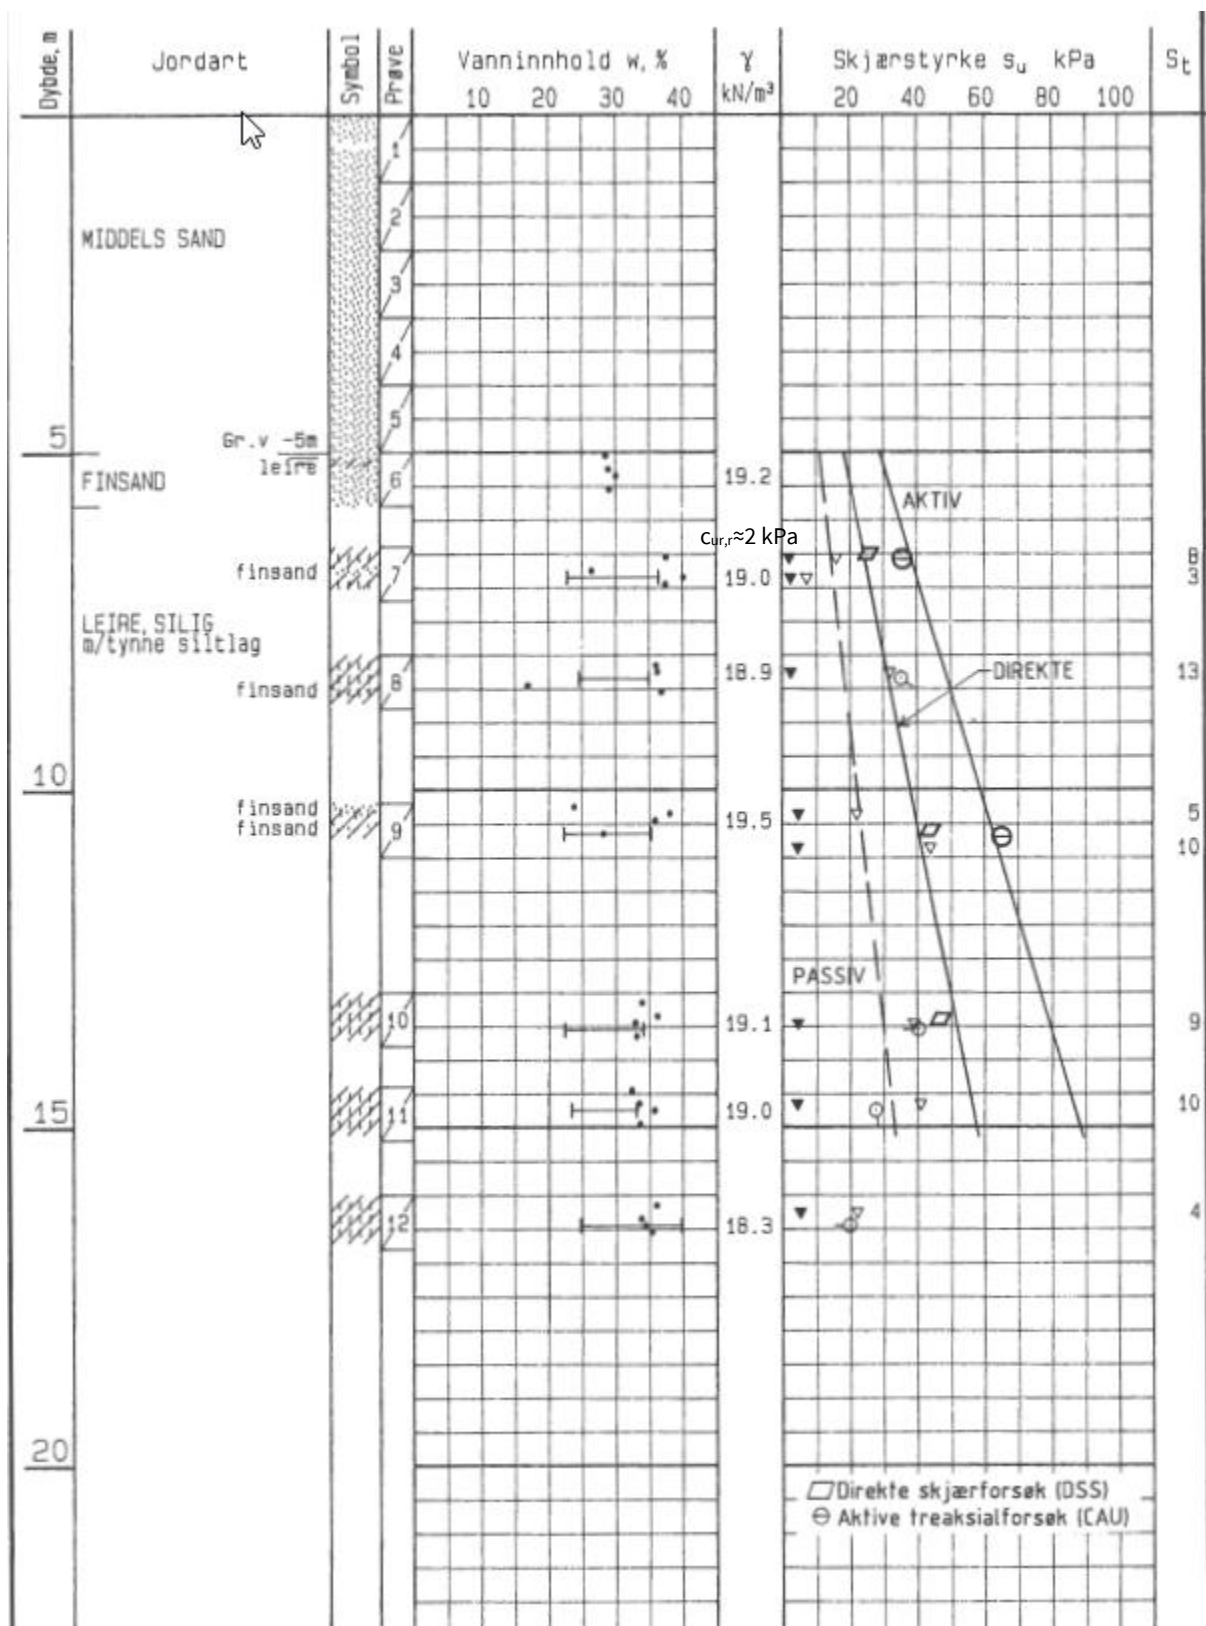
NGI utførte supplerende undersøkelser og stabilitetsvurderinger senere i 1990 også på oppdrag fra Ringerike kommune /3/. Det ble utført dreietrykksonderinger, poretrykksmålinger og prøveserier. Ved borpunkt 1 viser et enkelt konusforsøk i 7 m dybde omrørt skjærfasthet ned mot 2 kPa, men det er også mye sand i denne prøven (figur 3). Dreietrykksonderingen har svært lav motstand fra

Figur 3: Prøve med lav omrørt skjærfasthet i borpunkt 1 /3/

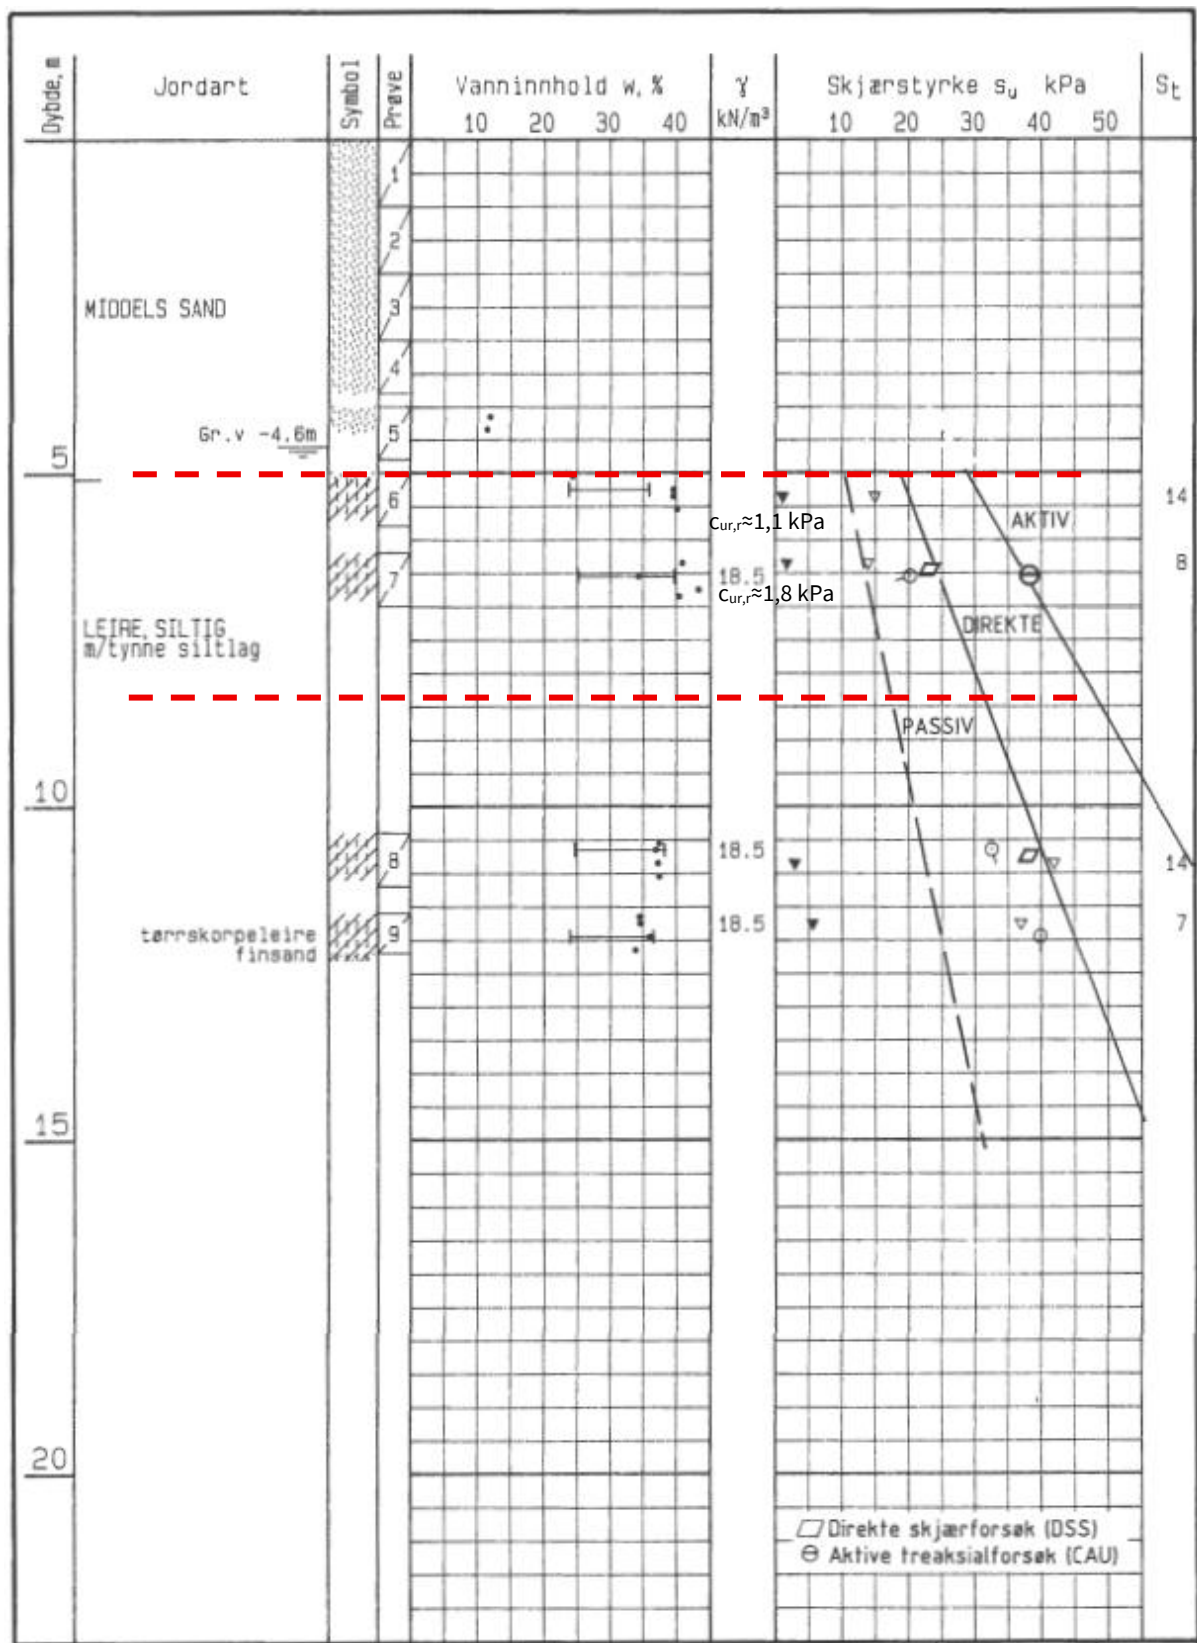
ca. 6 til 16 m dybde. I borpunkt 3 viser konusforsøk lav omrørt skjærfasthet tilsvarende sprøbruddmateriale i intervallet 5-7 m dybde (figur 4), mens sonderingen viser lav motstand i 4-11 m dybde. Det ble utført nye stabilitetsberegninger basert på avanserte laboratorieforsøk og konkludert med at stabiliteten til skråningene var tilfredsstillende for å kunne utføre utbygging. Plassering til borpunkt er vist i figur 1.

Det er funnet materiale tilsvarende sprøbruddmateriale i tynnere lag på 2 til 4-5 m dybde i borpunkt 3. Rett ved siden av borpunkt 3 er det et nyere borpunkt 04-2021 som avkrefter sprøbruddmateriale. Med andre ord er det *ikke* et gjennomgående lag av sprøbruddmateriale på hele platået slik det har blitt vurdert i en rekke rapporter tidligere. Figur 1 viser spredning av borpunkt hvor det er påvist/ikke påvist kvikkleire/sprøbruddmateriale.

Figur 4: Prøve med lav omrørt skjærfasthet i borpunkt 3 /3/
