Fra: GrunnTeknikk AS

Dato: 12.12.2021
Dokumentnr: 115693
Prosjekt: 113473
Utarbeidet av: Jon Adsersen Gulbrandsen
Kontrollert av: Olav Frydenberg

Bamble. Herre, kartlegging kvikkleiresoner

Geoteknisk notat

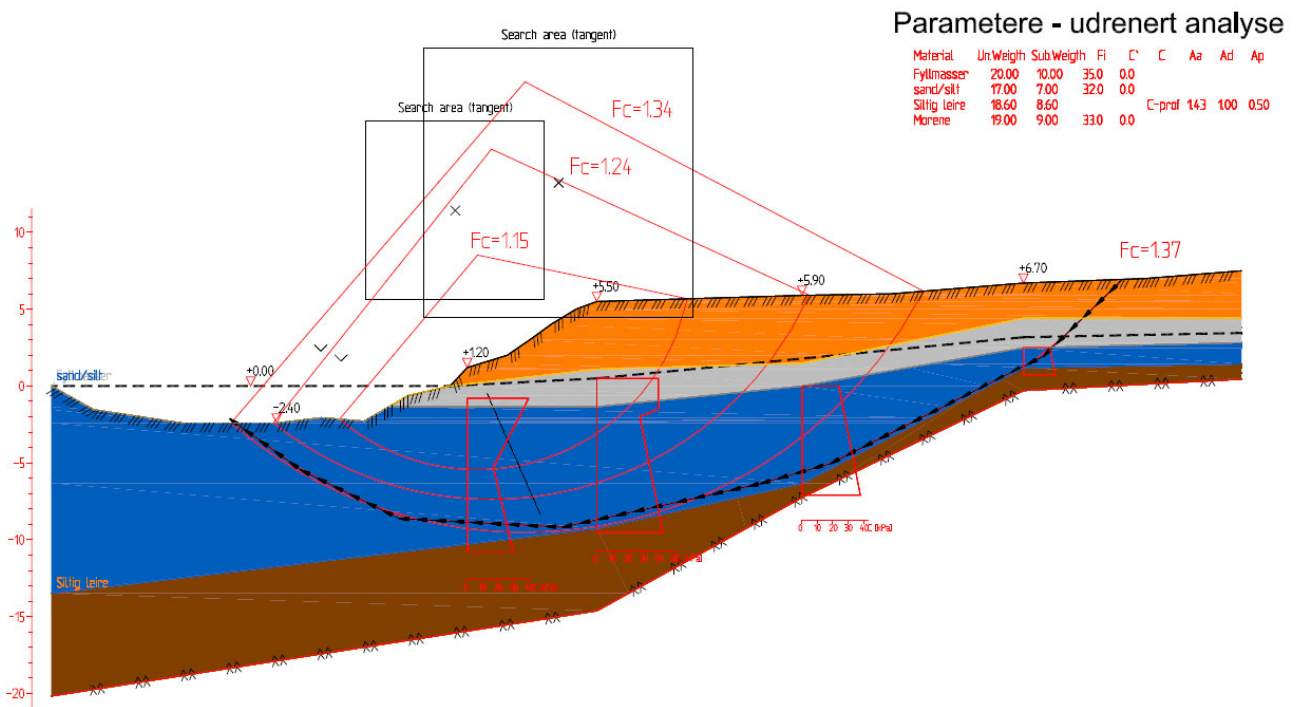
Figur 8. Stabilitetsberegning i GrunnTeknikk profil A-A, [6].

Det samme gjelder kvikkleiresonen sør for elva, bortsett fra en mindre strekning i elveskråningen nedenfor Coop Prix butikken (ved GrunnTeknikk profil A-A), som viser sikkerhet $F = 1,15$ og der det ikke er utført sikringstiltak.

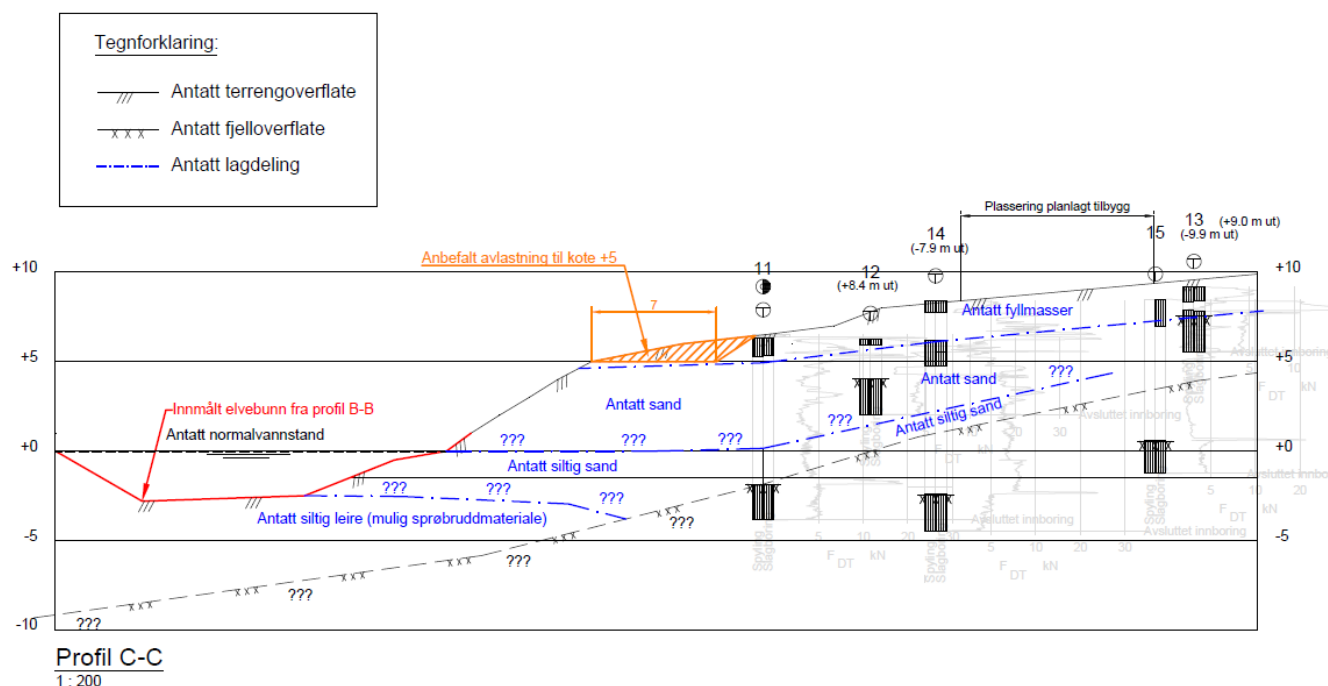
Figur 10. GrunnTeknikk Profil C-C, [7].

Ifm. med utvidelse av Coop Prix butikken ble terreng på toppen av elveskråningen avlastet i området ved GrunnTeknikk profil C-C/NGI profil B-B. Som vist på figur 10 viser beregning etter utførelse av avlastingen tilfredsstillende sikkerhet på $F=1,4$. Beregning innen utførelse av sikringstiltakene viste ca. $F=1,3$.

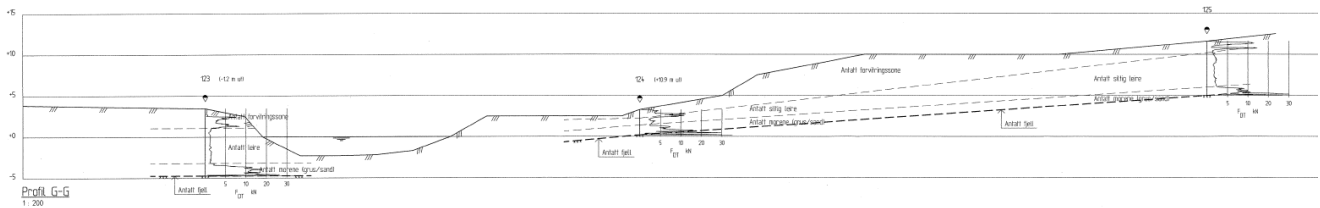
Figur 17. NGI profil G-G, [1].

I NGI profil G-G ligger terrenget i elvekanten på ca. 5 m. Basert på dreietrykksondering i borpunkt 123 kan det ikke utelukkes at det her kan være en lokal forekomst av sprøbruddmateriale/kvikkleire. Det er ikke tegnet opp et løснеområde her, da dette vil være veldig lokalt og avgrenses mot berg i dagen lenger opp i skråningen.

Oppstrøms elva ved NGI profil G-G er kan det ut fra dreietrykksonderingen utført i den nordre elveskråningen ikke utelukkes at det kan være en lokal forekomst av sprøbruddmateriale/kvikkleire. Det er ikke tegnet opp et løsneområde her, da dette vil være veldig lokalt.

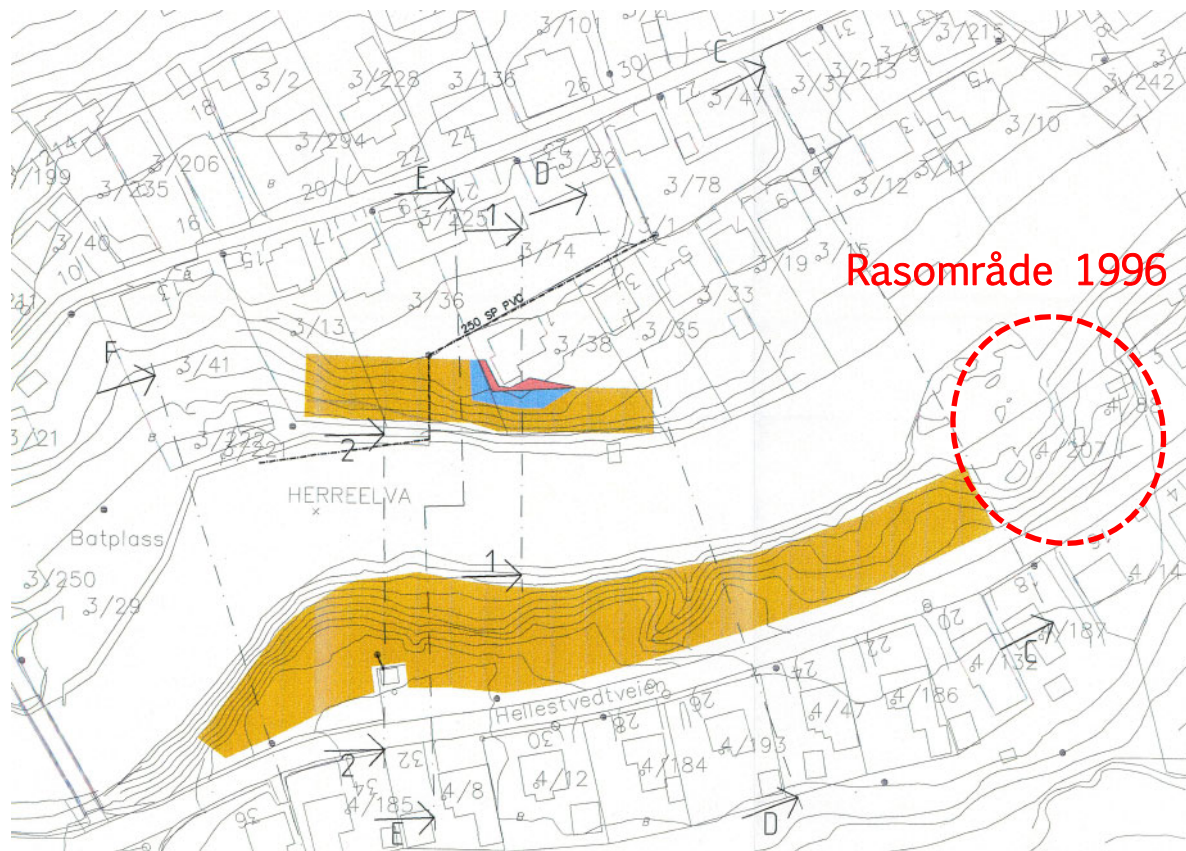
Figur 18. Områder med prosjektert avlastning av terrenget, [4].

Figur 18 viser områder der det er utført avlastning av terrenget (markert med oransje), samt områder for masseutskifting med lette fyllmasser (markert med blå og rosa). Rasområdet er tidligere planert ut, og det er masseutskiftet med lette fyllmasser i Hellestvedtveien ovenfor raset (rød stiptet sirkel).

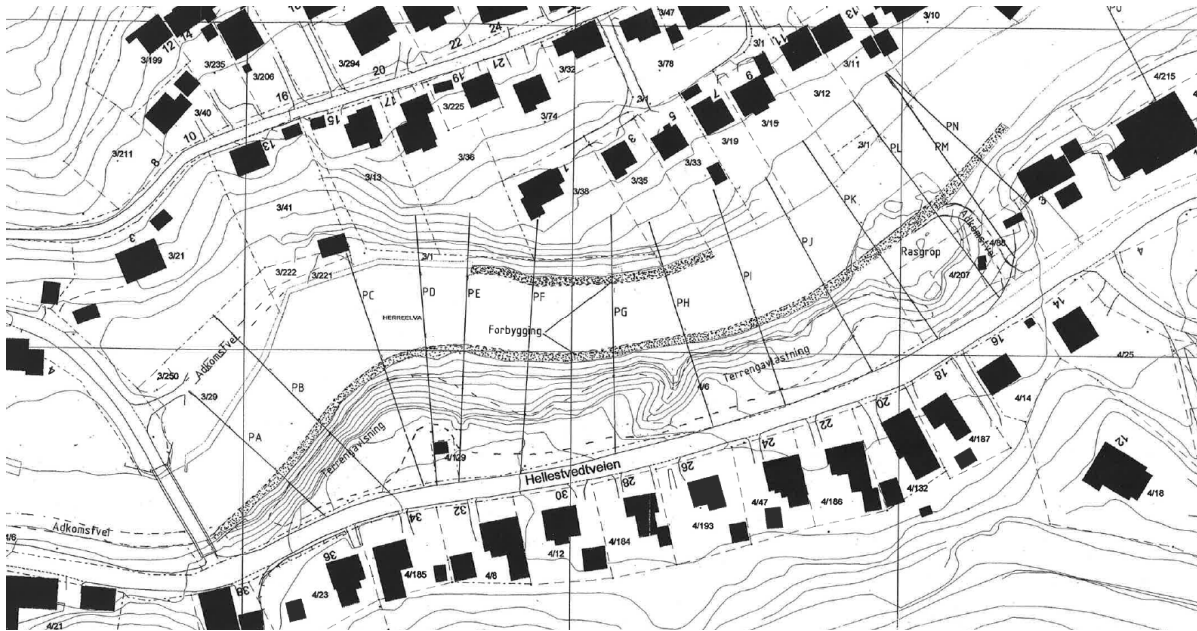
Figur 19. Områder med prosjektert erosjonssikring/erosjonssikret motfylling i elva, [2].

Figur 19 viser områder der det er utført erosjonssikring/erosjonssikret motfylling i elva.

De utførte sikringstiltakene oppfyller enten sikkerhet mot utglidning på minst $F=1,3$ eller prosentvis forbedring på 15-20% i forhold til situasjonen innen utførelse av sikringstiltakene. Dette gjelder samtlige av NGI sine beregningsprofiler, [1] t.o.m. [4].

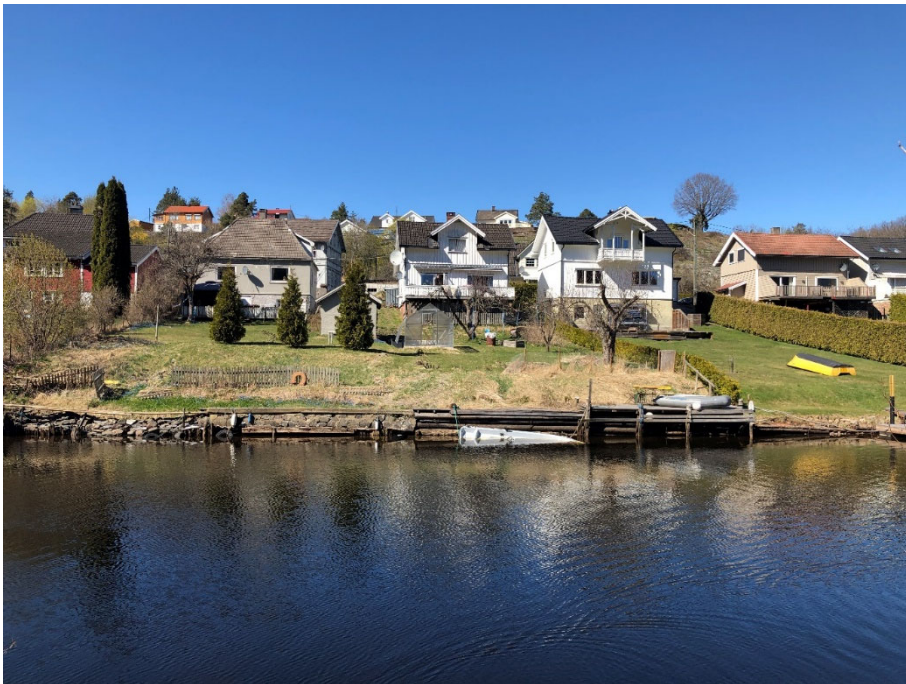
Figur 37. Bilde BB9, den nordre elveskråningen nedenfor Nedre Herrejordet 5 og 7.

Bolverk i elvekanten vist på figur 37 (bilde BB9) er i dårlig forfatning. Evt. svikt av bolverket er vurdert kun å ha betydning for lokalstabilitet langs elvekanten og vil ikke kunne medføre noen større områdeskred. Nærmere gjennomgang fremgår av teknisk notat [8].

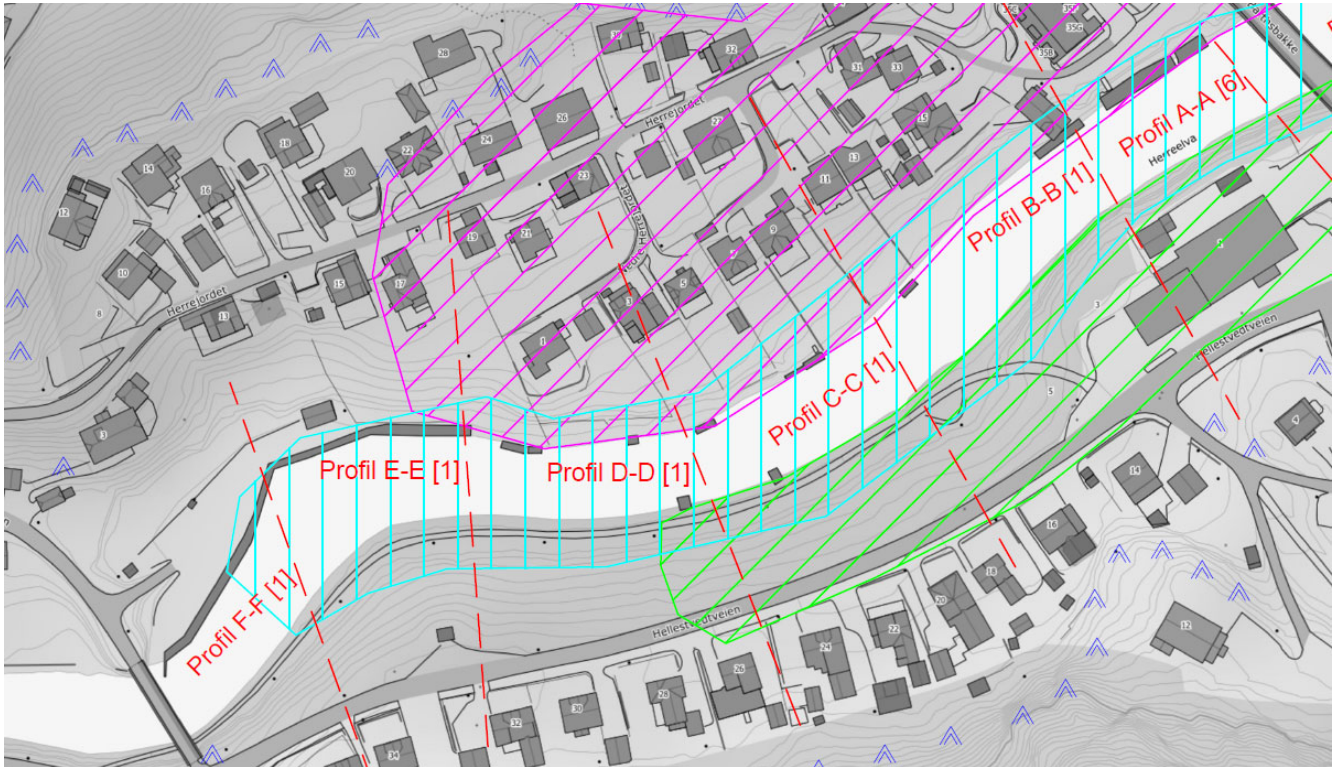
Figur 39. Kartlagte løsneområder og utløpsområde, vestre del (utsnitt av tegning -1).

Basert på gjennomgang av aktuelt grunnlag og befaringer i området er det kartlagt to løsneområder i Herre sentrum, hhv. nord og sør for elva, samt et felles utløpsområde i Herreeelva. På tegning -1 og -2 (vist i utsnitt på figur 39 og 40 nedenfor) er det nordre løsneområdet vist med rosa, det søndre løsneområdet vist med grønt og utløpsområdet vist med turkis.
