# Notat

Oppdragsnavn **Vurdering sikringstiltak i kvikkleiresone 51 Bugta**  
Prosjekt nr. **1350051690-002**  
Kunde **NVE Region Sør**  
Notat nr. **G-NOT-001**  
Versjon **01**  
Til **Eirik Traae**  
Fra **Ernst Pytten**  
Kopi

## Vurdering sikringsbehov og revurdering av kvikkleiresone 51 Bugta

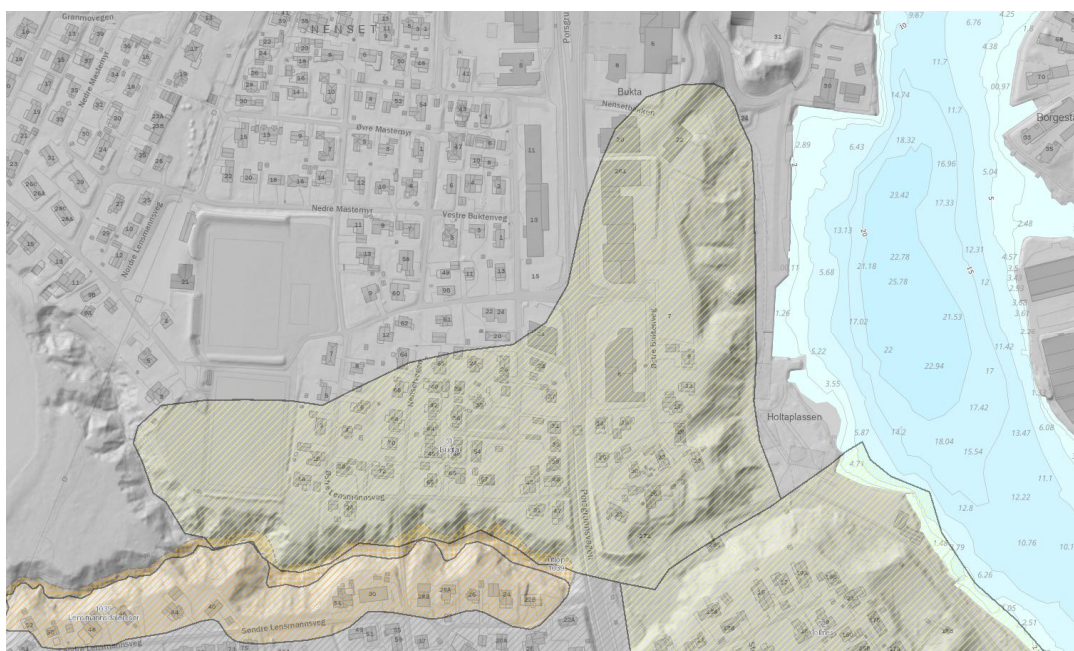
**Figur 1 viser dagens kvikkleiresone 51 Bugta, ravinedal og målte vanddybder i Skienselva (NVE atlas)**

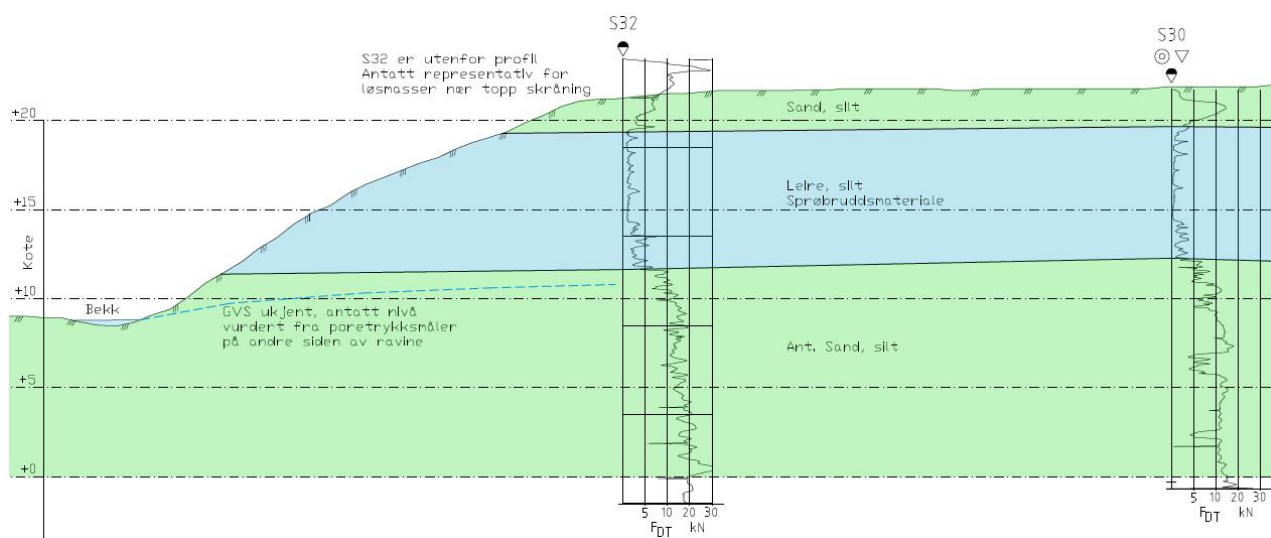
Skråningen ned mot bekken har en helning på ca. 1:2 med lagdeling som vist i figur 3. Grunnvannstanden og poretrykket i skråningen antas å være lavt, tilsvarende måler ved borhull 13 på andre siden av ravinen. Det er tydelige tegn til erosjon i ravinen, og det antas at bekken kan erodere i skråningsfoten i perioder med mye nedbør og flom. Løsmassene i skråningen inneholder mye silt, og antas å være lett eroderbare.

Figur 3 viser profil A-A i skråning ned mot bekk i faresoner 51 Bugta. Vedlegg 1 viser plassering av profil.

Det er ikke utført stabilitetsberegninger for skråningen. I skråningen på sørsiden av ravinedalen, i kvikkleiresone 1039 Lensmannsdalen, har Grunnteknikk utført stabilitetsberegninger /7/ og /8/ som viser at stabiliteten for dagens situasjon er lav. Vi vurderer ut fra dette at stabiliteten til skråningen mot nord er tilsvarende lav. Skråningen antas å ha sikkerhetsfaktor i størrelsesorden rundt 1,0, det vil si at skråningen er i likevekt. Ved fremtidig erosjon i bunnen av skråningen må det forventes nye skred.

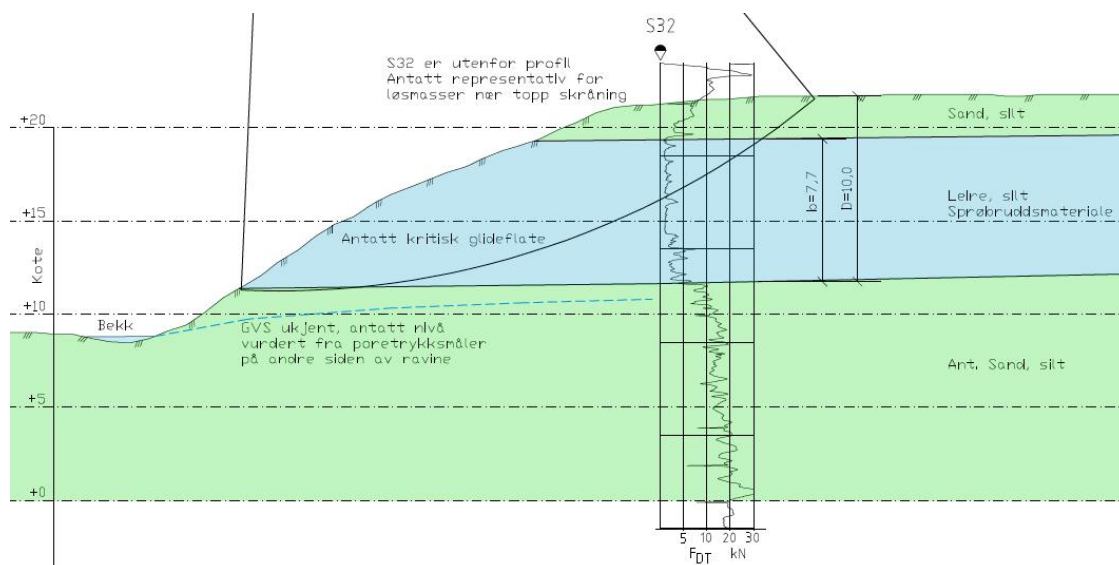
**Figur 5 viser andel sprøbruddmateriale over kritisk glideflate**

$b/D = 77\% \Rightarrow$  Retrogressivt skred

skredmekanisme for skråningen. Grunnundersøkelsene viser et sammenhengende lag med sprøbruddsmateriale, og det er vanskelig å vurdere om fyllingene vil hindre en større skredutvikling. Vi vurderer retrogressivt skred som mest sannsynlig skredmekanisme, og at dagens utbredelse av løснеområdet beholdes. I den nordlige ravinen som går forbi idrettsanlegget, bør kvikkleiresonen utvides da det ikke er noen naturlige avgrensninger som tilsier at sonens skal avgrenses der den er idag. Skråningshøyden over 5 meter videre oppover ravinedalen, og det antas tilsvarende grunnforhold som i skråningen i dagens kvikkleiresone.

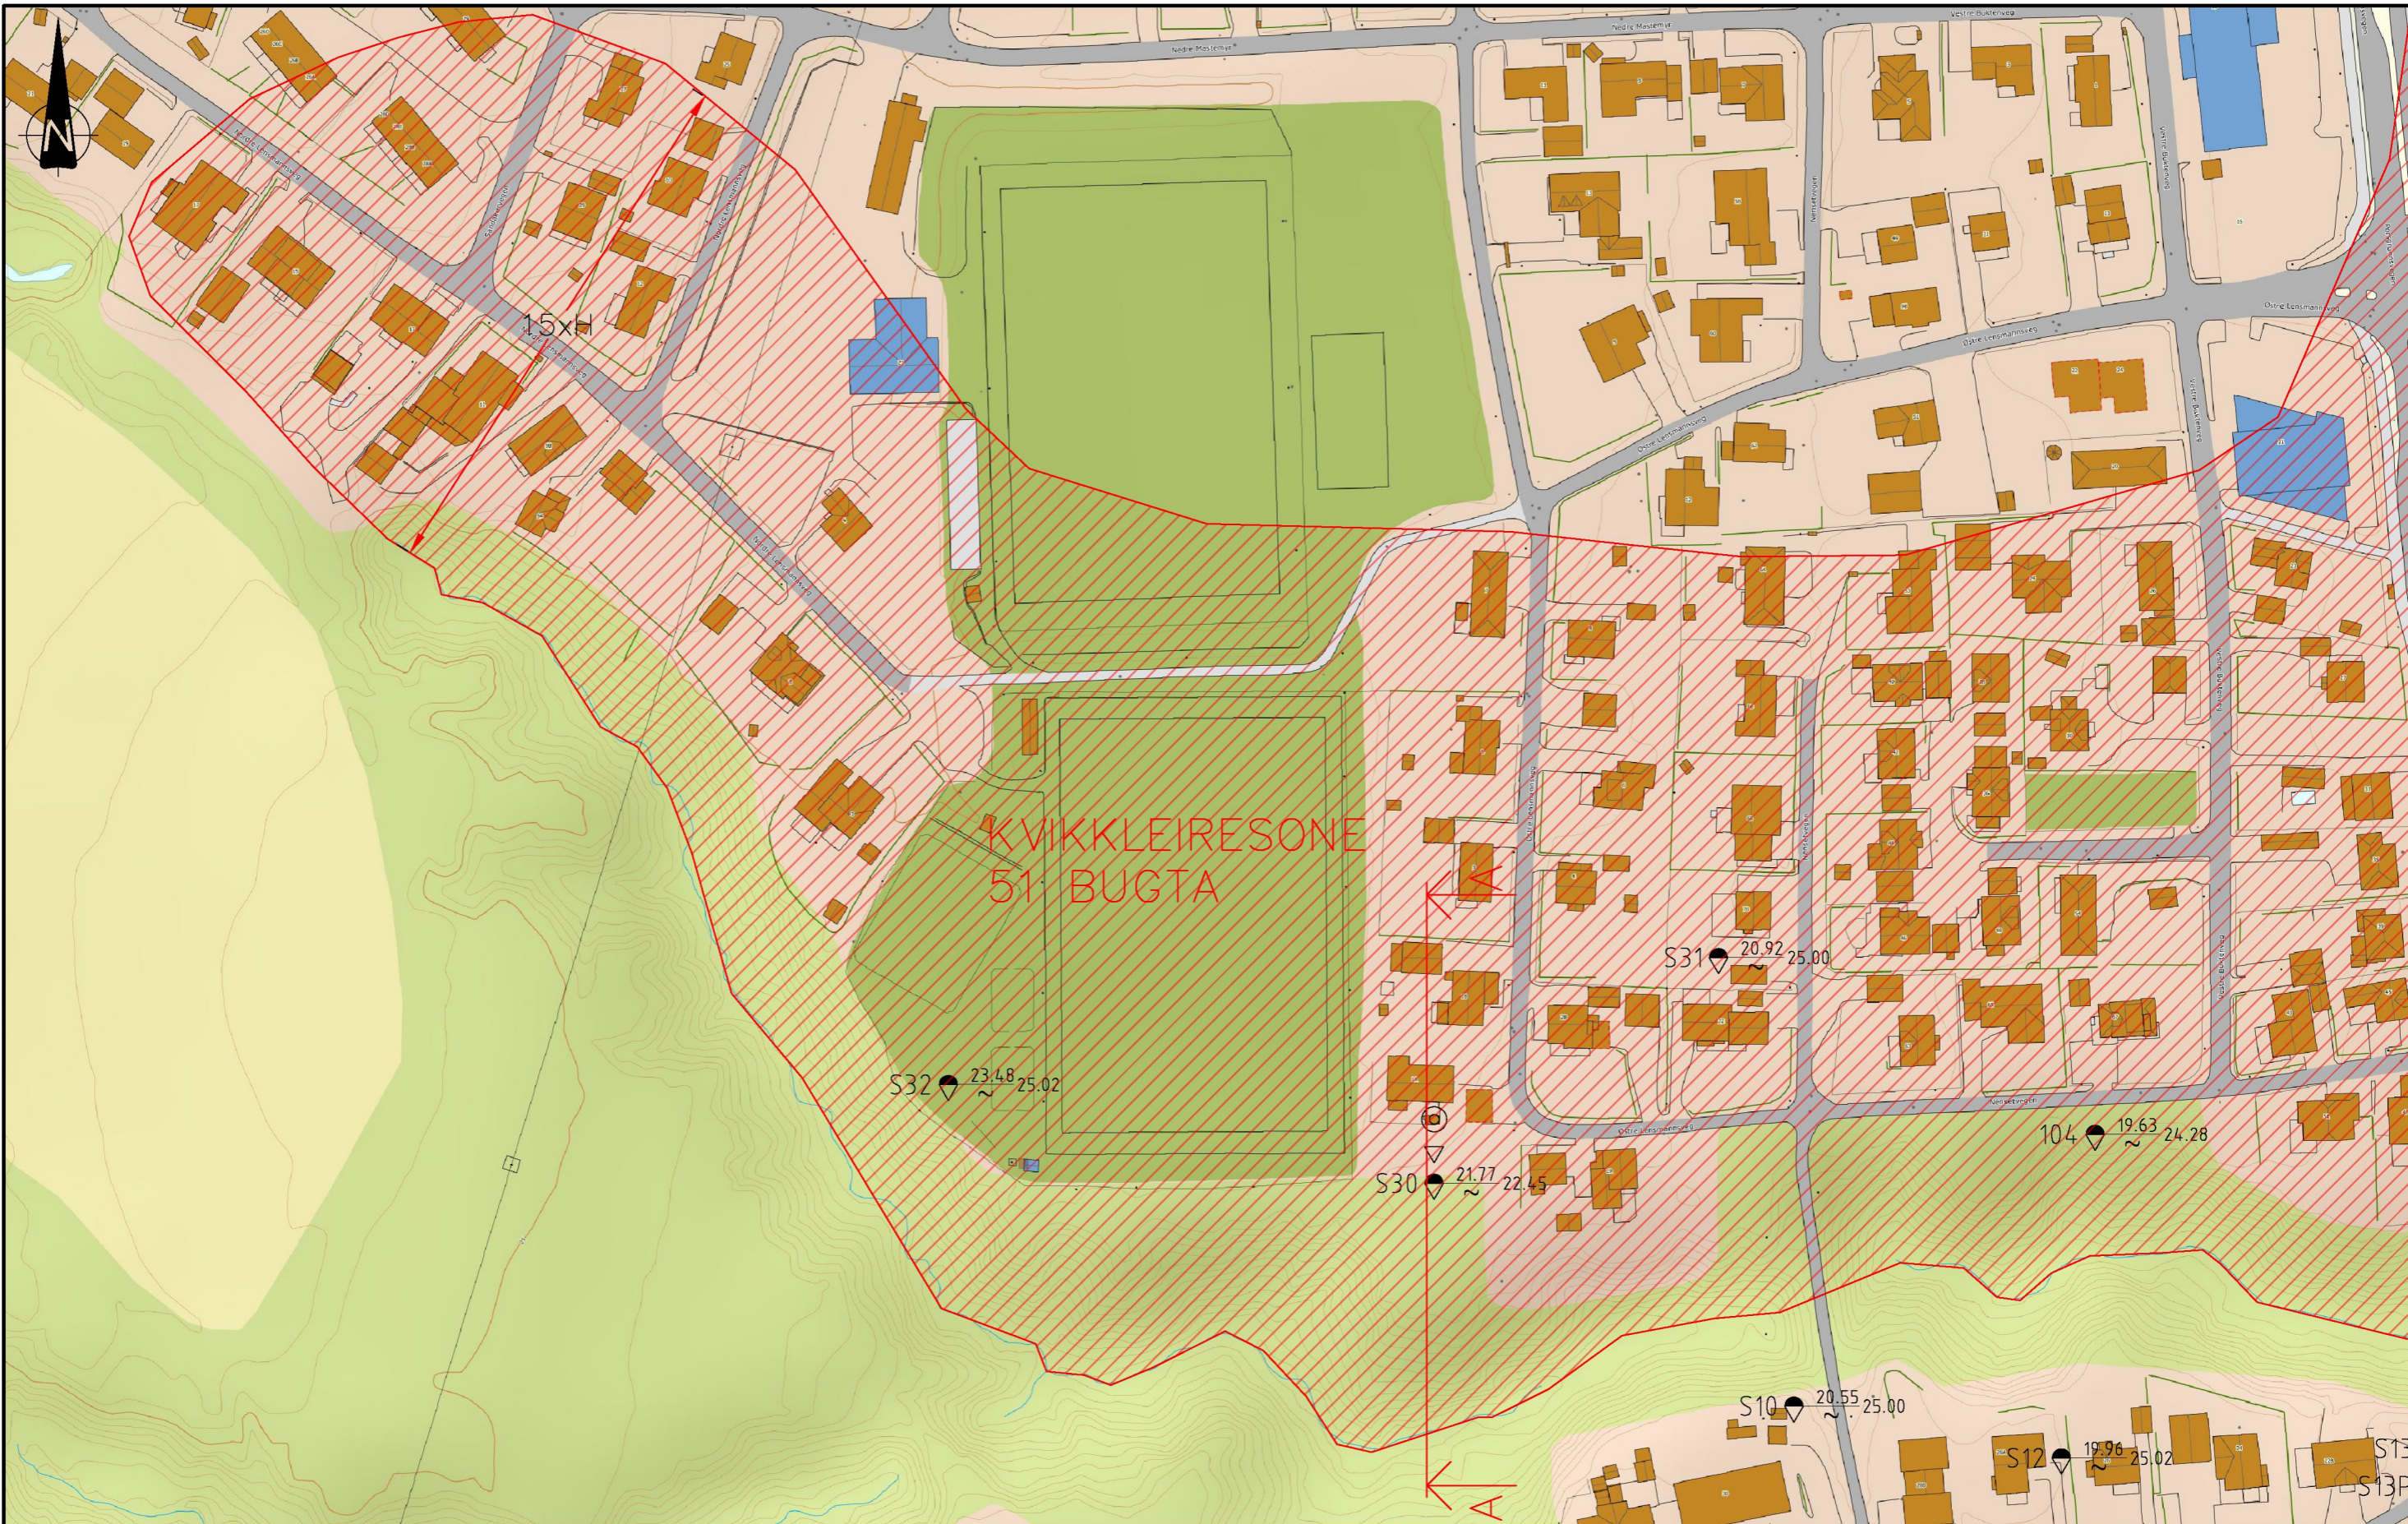
## **PLAN REVIDERT KVIKKLEIRESONE**

- PROFIL I HØYESTE DEL AV RAVINE, ANT. MEST KRITISK
- DREIETRYKKSONDERING 32 ER FLYTTET OG VIST I PROFIL
- UTBREDELSE REVIDERT FARESONE 15xH FRA BUNNEN AV RAVINEDALEN
