| Oppdrag | Nummer og navn<br>20382-Høgevarde Fritidspark | Oppdragsleder<br>Lars Staver Eid |
| Dokument | Nummer<br>20382-4-1<br>Utført av<br>Lars Staver Eid | Dato<br>2021-07-12<br>Kontrollert av<br>Ingvild Brekke |

## Restaurering av steindam Fyrisjøen og slipp av vann for snøproduksjon.

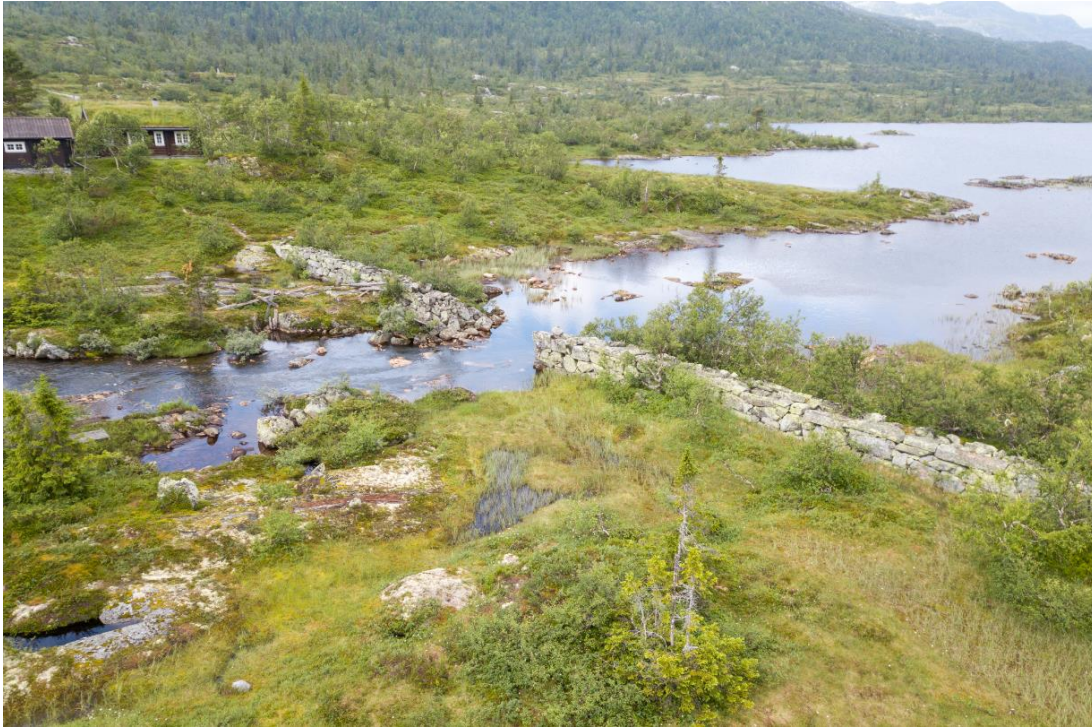
Dronefoto av dammen fra befaring er vist i Figur 2. Dammen er bygget opp av stablet stein, tilsynelatende med torvtetning lagt opp mot dammen på vannsiden. Torv på oppstrøms side av dammen er delvis gjengrodd med bjørketrær. Dammen har et åpent midtfelt med bredde på ca. 7,5 m med en lav løsmasseterskel over fjell. Dybden til fjell er uvisst, basert på

registrert fjell i dypløpet nedstrøms antas en dybde på 0,5- 1,0 m. Frem til høsten 2020 lå det en gangbru over dammen, og en bunnstokk på tvers av utløpet. Ifølge Magnus Aure, som har lang lokalkjennskap til området, kollapset og raste både gangbru og bunnstokk ut under en flom høsten 2020. På flyfoto fra august 2020 i Figur 4 synes gangbru over dammen, denne er rast ut på bilder tatt ved befaring i 2021.

*Figur 2: Dronefoto av eksisterende steindam, sett fra øst*

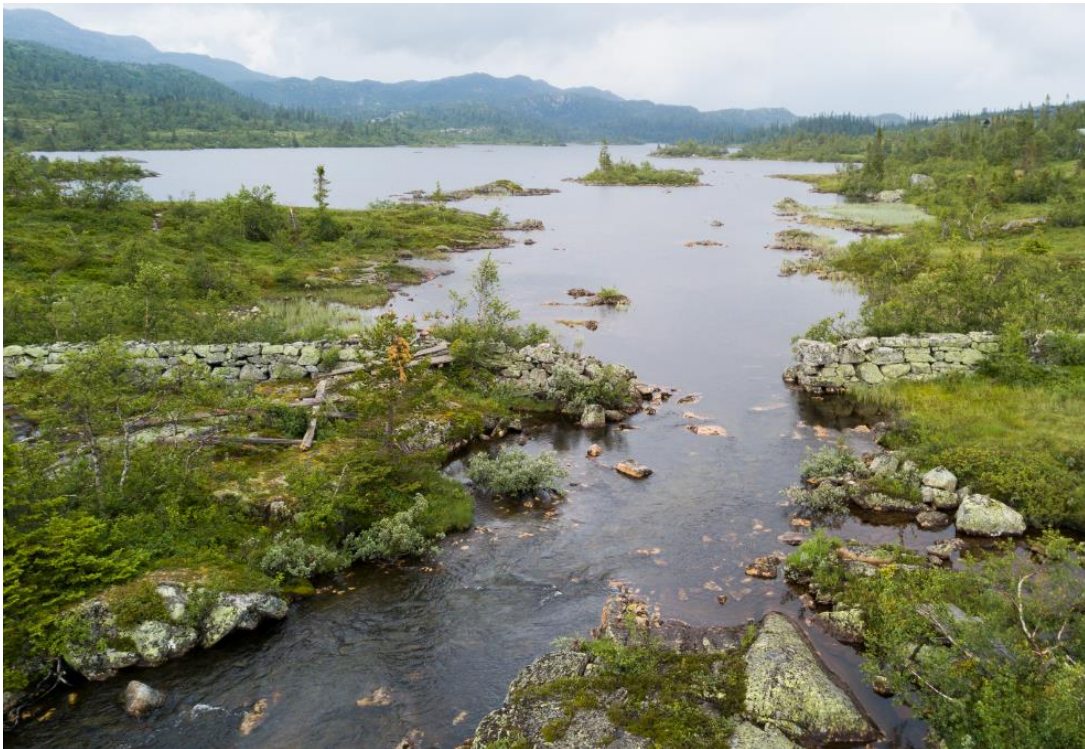
*Figur 3: Dronefoto av eksisterende steindam, sett fra sør*

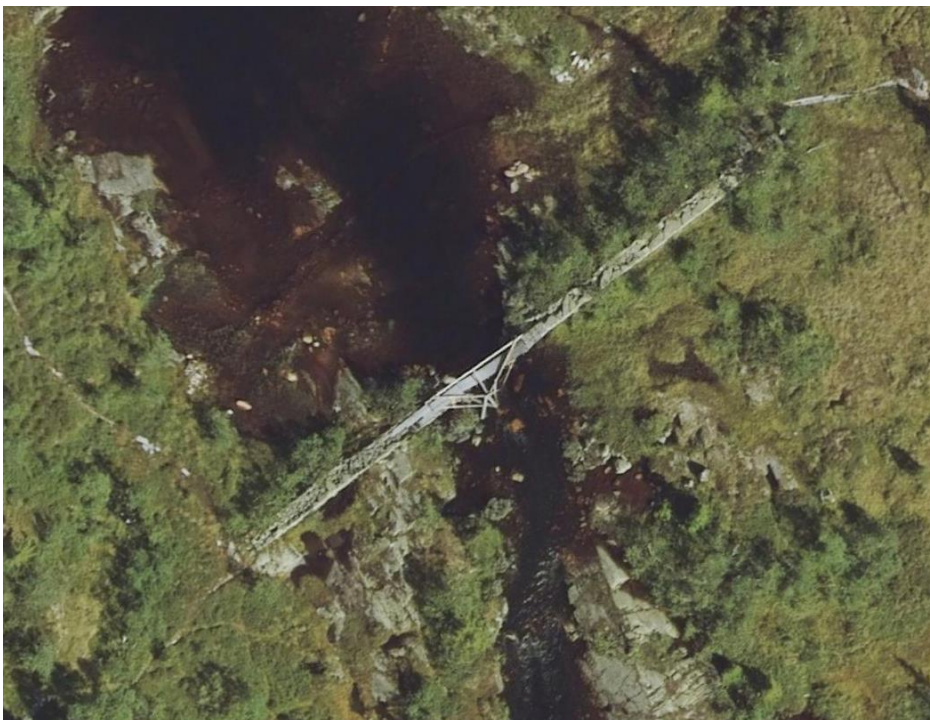
*Figur 4: Ortofoto av dammen tatt 15. august 2020 (Norge i Bilder)*

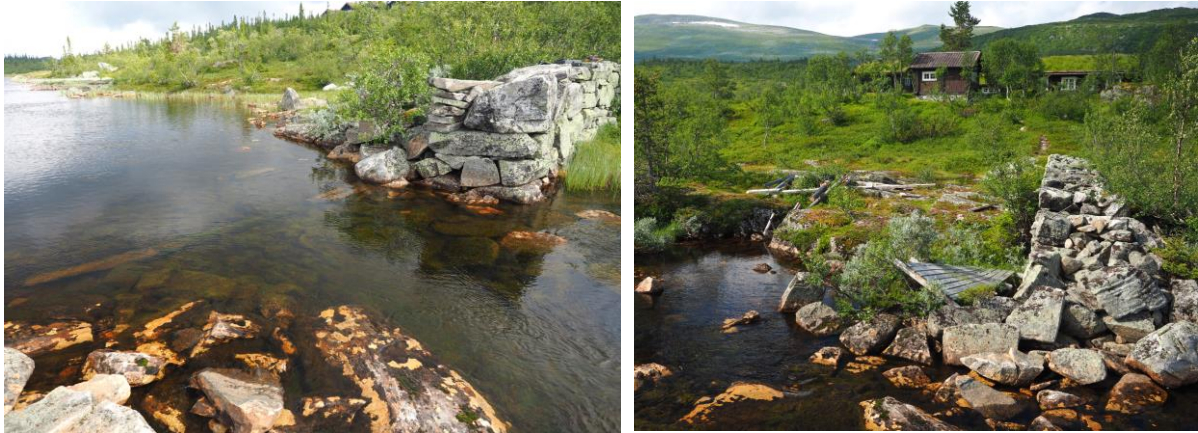
Figur 5 viser foto av dammens vederlag. Det østre vederlaget fremstår i god stand, med enkelte løse blokker i øvre del. Det vestre vederlaget er rast ut og fremstår som en røys.

Dypløpet mellom vederlagene er preget av blokkstein delvis rast ut fra vestre vederlag og delvis lagt som terskel ved utløpet.

Figur 5: Venstre bilde: Dammens østre vederlag. Høyre bilde: Vestre vederlag og rester av gangbru.

- Bunnstokk/terskel tilpasses med en liten avtrapping slik at denne ikke vil utgjøre noen vandringsbarriere for fisk selv ved svært lave vannføringer.
- Vestre vederlag trekkes tilbake med tilsvarende bredde av nålestengsel, for å sikre samme flomavledningskapasitet som før tiltaket.

- Vederlag og gangbru restaureres slik at dammen får et uttrykk som er likest mulig det originale. Vederlagene av dammen forventes ikke å være tette, dette er heller ikke av stor betydning.

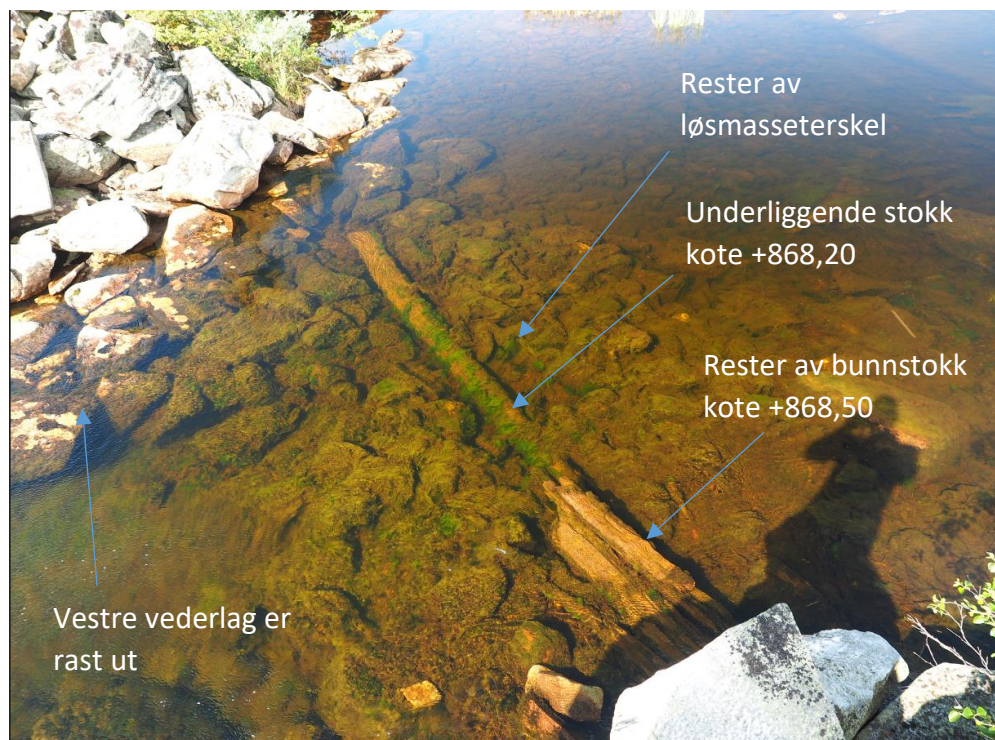
Utløpet har trolig vært anlagt som en løsmasseterskel med torvtetning og bunnstokker av tre. Restene av den øvre bunnstokken som kollapset i 2020 ble ved befaring målt inn til kote 865,5, mens den underliggende og gjenværende stokken ligger på rundt 868,2. Foto av bunnforhold og bunnstokkene er vist i Figur 6. Vrakrester av tidligere gangbru og bunnstokk er vist i Figur 7.

Figur 6: Foto av bunnforhold og rester av tidligere bunnstokk

- Nivå på utløpet heves med ca. 30 cm til kote 868,5 moh., tilsvarende nivået på bunnstokken som kollapset i 2020. Det renskes til fjell og reetableres en ny bunnstokk av tre omsluttet av en løsmasseterskel.

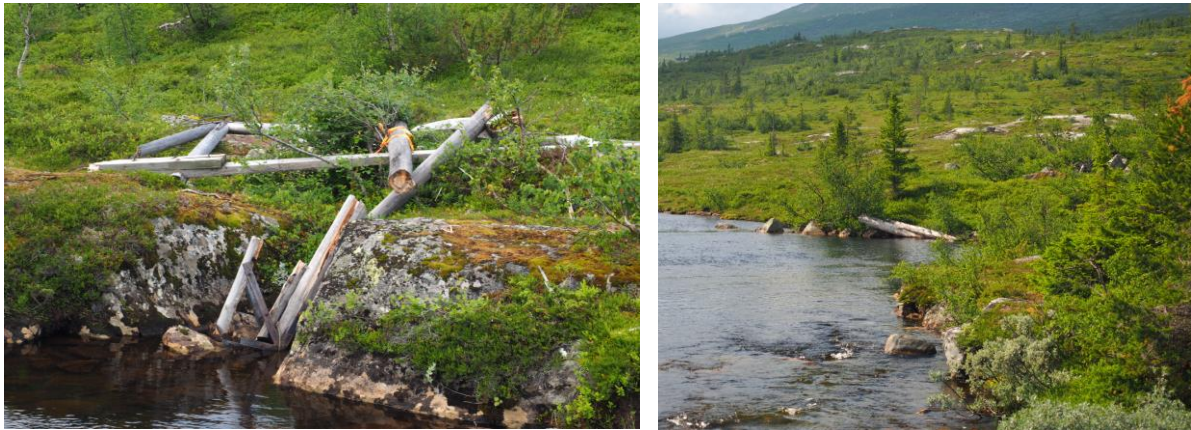
Figur 7: Rester av sammenrast gangbru (V) og rester av bunnstokk (H) som kollapset i 2020.

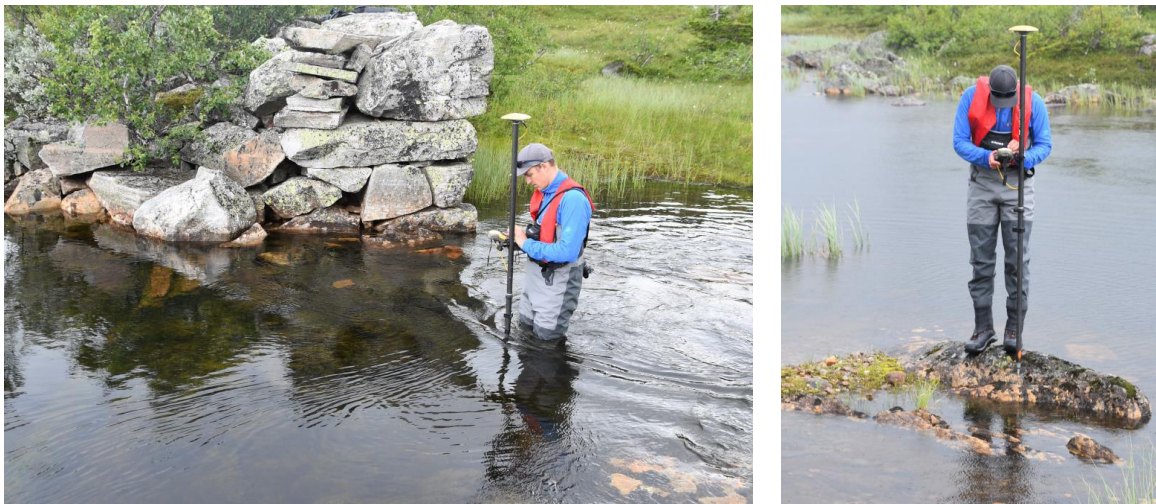
Vannstanden i Fyrisjøen vil variere med tilsig og avløpsforhold ved utløpet. Som følge av at bunnstokken raste ut i 2020 er normalvannstanden i Fyrisjøen blitt redusert. Ved befaring ble vannstanden i Fyrisjøen målt til +868,70. Restene av den kollapsede bunnstokken ble innmålt til rundt 30 cm høyere enn den underliggende stokken. I dag er kritisk snitt for utløpet av elveprofilen ca. 5 m nedstrøms dammen, der bunnnivået i dypløpet ligger på omtrent samme nivå som gjenværende bunnstokk.

Det vurderes at som følge av kollapsen av bunnstokken er normalvannstanden i Fyrisjøen redusert med minst 20 cm. Langs strandlinja til sjøen kunne det observeres en fargeforskjell langs steiner og svaberg som underbygger dette. Forskjellen vil variere avhengig av vannføring.

Figur 8: Innmåling med CPOS GPS ved befaring. Innmålt punkt på høyre foto ble på stedet vurdert som indikasjon på tidligere normalvannstand. (foto: Grinaker Utvikling)

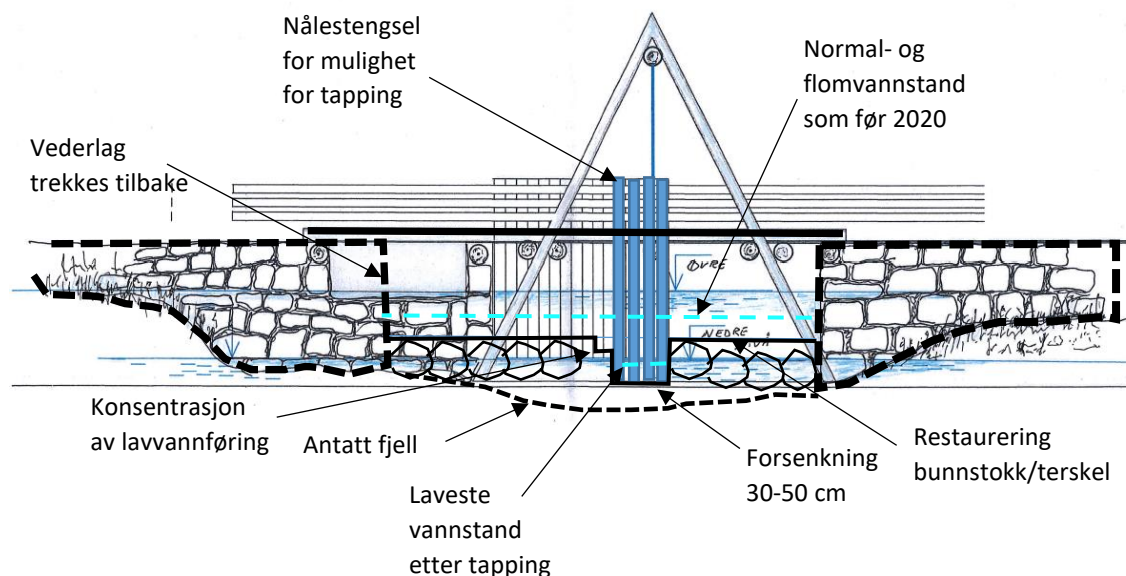
Figur 10: Skisserte endringer i konsept for restaurering av dam (ikke i skala)

- Det holdes av et felt med bredde på rundt 1,0-1,5 m der bunnstokken legges 0,5 m lavere, på kote 868,0 moh., tilsvarende fjellprofilet i dypløpet 5 m nedstrøms dammen. Dette feltet anlegges med et nålestengsel som i normalsituasjon holdes stengt.
