# KONTROLL- RAPPORT

Kvalitetssikring iht. NVE-veileder 1/2019:  
Stabilitetsberegninger for faresonen «Helgeby»

Borregaard, gnr./bnr. 1/3000 i Sarpsborg  
kommune

50310-02-R

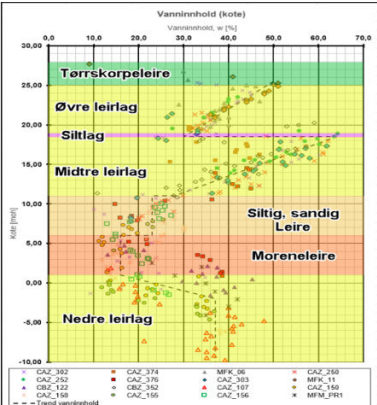
| Nr. | Kontrollpunkt | Kommentar/beskrivelse | Status |
|---|---|---|---|
| 4 | Grunnforhold, lagdeling og parametere | <p>I kap. 4 går Geovita grundig gjennom bakgrunn for sine valg når det gjelder lagdeling og parametere. Den generelle tolkningen av lagene er for eksempel vist i Figur 4-3, se under. For morenelaget («moreneleire») argumenteres det også for at laget modelleres utelukkende med drenerte parametere i stabilitetsberegningene.</p> <p>Generelt skilles det mellom snitt A (som ligger lengst mot øst) og de øvrige snittene (B til H) når det gjelder tolkning av parametere. Alle valgene fremstår</p> | OK |

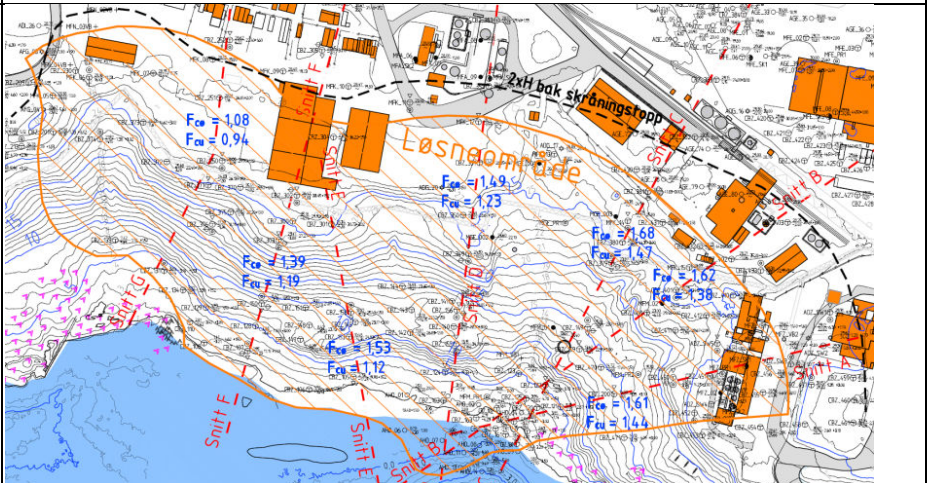
| Nr. | Kontrollpunkt | Kommentar/beskrivelse | Status |
|---|---|---|---|
| 6.1 | Snitt A til C | Geovita konkluderer med at sikkerheten for snitt A til C er god, også tatt hensyn til at beregnet sikkerhetsfaktor i snitt B for korttidsstabiliteten (og med svakt lag hensyntatt) er rett opp mot 1,4. Dermed konkluderes det med at også K4-tiltak (uten forverring) kan utføres i østre del av faresonen. RGT er enig i argumentasjonen og konklusjonen. | OK |
| 6.2 | Snitt D og F | Fra beregningssnitt D og vestover blir sikkerheten lavere, og ligger under kravet i totalspenningsanalysene, dog rundt robusthetskravet (1,2) for snitt D og F (med svakt lag). Geovita argumenterer for at dagens situasjon (dvs. uten tiltak) anses å ha akseptabelt sikkerhetsnivå. RGT er enig i denne vurderingen. | OK |
| 6.3 | Snitt E | I snitt E er beregnet korttidssikkerhet (med svakt lag) bare 1.12. Geovita resonnerer basert på nærmere vurdering av hvor rimelig det er å hensynta de svake laget i beregningene (uten dette er sikkerheten 1.23). Den aktuelle glideflaten er sammensatt og går langs den varierende bergoverflaten, og beregningen er utført som ren 2D analyse. Det anføres også at beregningene i snitt E er utført på forholdsvis lite grunnlag, sammenliknet med de andre profilene (det skulle i utgangspunktet ikke utføres stabilitetsberegninger her), og at beregnet sikkerhet mest sannsynlig er for lav. Basert på en helhetlig vurdering, dvs. også tatt hensyn til tilgrensende snitt, og fordi langtidsstabiliteten er god (og korttidsstabiliteten uten svakt lag er over robusthetskravet), argumenterer Geovita for at dagens situasjon kan betegnes som «akseptabel» også i snitt E, dvs. det er ikke umiddelbart behov for stabilitetsforbedrende tiltak. For å kunne utføre K4-tiltak i denne faresonen er sikkerheten uansett for lav. Basert på ovennevnte, kan RGT slutte seg til Geovita sin argumentasjon og konklusjon. | OK |

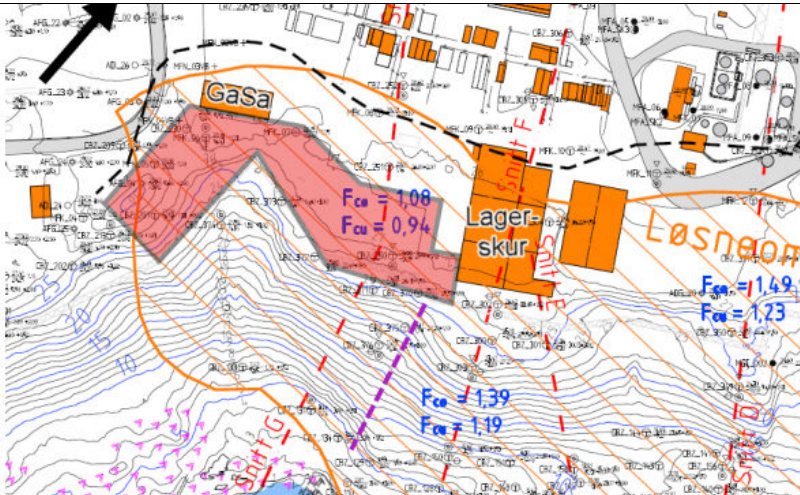
| Nr. | Kontrollpunkt | Kommentar/beskrivelse | Status |
|---|---|---|---|
| 6.4 | Snitt G | I snitt G er stabiliteten for dårlig for både langtids- og korttidsstilstand. Ettersom arealene bak skråningstopp benyttes i noen grad til lagring og oppbevaring av materialer, anses det av Geovita ikke som forsvarlig å fortsette eksisterende bruk av området. Dette for å hindre utilsiktet overbelastning av skråningstopp i et område med beregningsmessig marginal stabilitet. Geovita skisserer en «restriksjonssone» bak skråningstoppen som strekker seg fra lagerskuret i øst til slutten av faresonen i vest, se rød skravur i figuren under. | OK |

| Nr. | Kontrollpunkt | Kommentar/beskrivelse | Status |
|---|---|---|---|
| | | <p>RGT er enig i argumentasjonen og konklusjonen, og støtter «restriksjonssonen» som et nødvendig tiltak for å ivareta sikkerheten i dette området med beregningsmessig lav stabilitet.</p> <p>Det kan virke litt konservativt å dra denne sonen helt mot vest (det er gunstigere topografi der), men ettersom det ikke foreligger nok grunnlag til å regne på flere snitt her med god pålitelighet, anses det som riktig fremgangsmåte. Restriksjonene vil da kunne reduseres / oppheves, dersom en i fremtiden klarer å dokumentere bedre beregningsmessig stabilitet enn dokumentert for snitt G.</p> | |

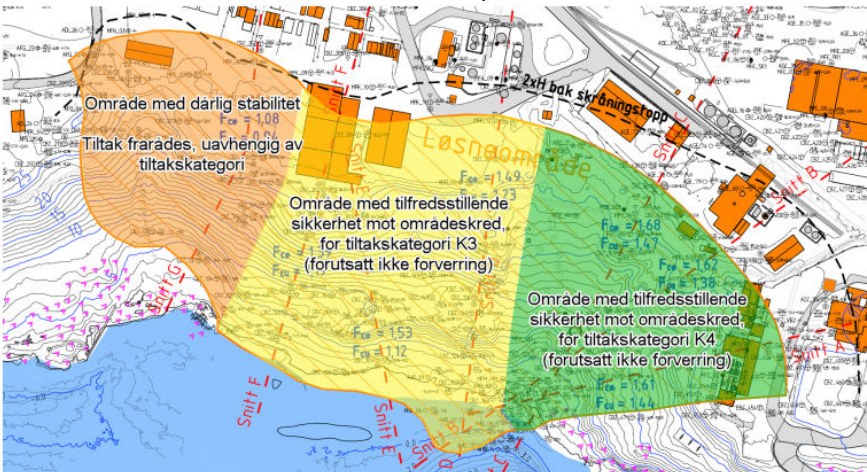
| Nr. | Kontrollpunkt | Kommentar/beskrivelse | Status |
|---|---|---|---|
| 6.5 | Oppsummering stabilitetsforhold | <p>Som følge av beregningsresultatene diskutert ovenfor, deler Geovita faresonen «Helgeby» inn i forskjellige soner, som har varierende «byggbarhet» (se figur under):</p> <ul style="list-style-type: none"> <li>- Grønt: Tilfredsstillende sikkerhet også for K4 tiltak (forutsatt ikke forverring)</li> <li>- Gult: Tilfredsstillende sikkerhet for K3 tiltak (forutsatt ikke forverring)</li> <li>- Oransje: Dårlig stabilitet – tiltak frarådes (uten at det utføres stabilitetsforbedrende tiltak først).</li> </ul> <p>RGT er enig i inndelingen og konklusjonen.</p> <p>Ettersom RGT går ut ifra at denne figuren vil være ganske sentralt for Borregaard fremover, bør den også få med at det skal gjelde lastrestriksjoner (både lagring og trafikkering) på deler av det oransje området. Det er nok den figuren som vil brukes, og den andre informasjonen vil lett kunne bli glemt.</p> | 2<br>OK |

| Nr. | Kontrollpunkt | Kommentar/beskrivelse | Status |
|---|---|---|---|
| | | <p>Det skrives også i teksten på side 97 at «<i>bruken av område [bør] begrenses for å sikre mot unødig belastning bak skråningstopp, og for å sikre mot potensiell utilsiktet/uønsket lagring av masser eller tungt utstyr.</i>»</p> <p>Svar Geovita 11.08.2025:<br/>Vi er enige i Romerikes innspill; Denne figuren vil trolig være «det som fester seg» fra rapporten, og det er viktig at figuren viser slik vesentlig informasjon. Vi justerer teksten i denne figuren i revidert rapport. Det vil si, både figur 0-2 (sammendrag side 8), og figur 6-4 i oppsummeringen.</p> <p>OK.</p> | |
