# Uavhengig kvalitetssikring Golvsengane og Gjerdane

## Notat

Kvalitetssikringsrapport iht. NVEs kvikkleireveileder

Dokumentnr.: 22181-RIG01  
 Dato: 10.05.2023  
 Versjon: 1

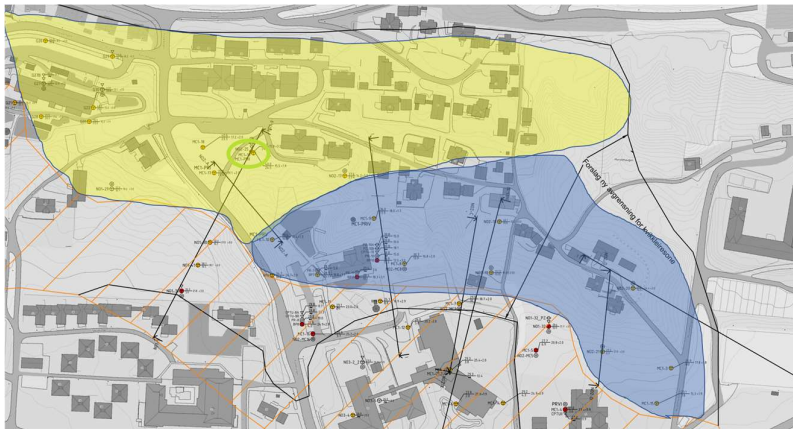
| | | | | <p>Grunnlag for utvidelse av faresone mot nord er pga. påvist sprøbruddmateriale ved Gjerdane barnehage. Grunnundersøkelser, stabilitetsberegninger og tolket lagdeling gir grunnlag for å vurdere retrogressivt skred som aktuell skredmekanisme i de fleste profilene.</p> <p>Generelt er det vanskelig å tolke forekomst av sprøbruddmateriale der hvor sonderingene indikerer forekomst av siltig leire. For å tolke et lag som ikke sprøbruddmateriale mener Multiconsult at dette må være verifisert av opptatte sylinderprøver eller med en sonderingsmotstand som har veldig tydelig økende motstand med dybden. Grensen mot nord for kvikkleiresone «Golvsengene 1» er foreslått utvidet opp til marin grense. Dette med bakgrunn i at utførte sonderinger i dette området indikerer siltig leire og det er manglende informasjon</p> |

| | | | | <p>på opptatte prøver som kan verifisere at massene ikke har sprøbruddegenskaper. Dette vurderes som en konservativ antagelse.</p> <p>Vurderingen i nord omkring Gjerdane barnehage er konservativ, men supplerende undersøkelser vil kunne redusere utvidelsen. Dette vil også gi en redusert utvidelse av utløpsområdet dersom utvidelsen av sonen kan reduseres.</p> <p>Økningen av sonen oppover medfører utvidet område der det må vises aktsomhet. Sikkerheten i snitt I-I i området der sonen utvides viser god sikkerhet. Derfor vil ikke utvidelsen få noen praktisk betydning.</p> <p>Mot vest er det gjort en utvidelse av sonene ned mot elven. Det er i BP4 tatt nye prøver med <math>Cur=1,75kPa</math>. Sprøbruddsmateriale er definert med <math>Cur&lt;1,27kPa</math> (NVE 1/2019). Tidligere sone stoppet ved denne posisjonen. På snitt XI er det tegnet at sprøbruddsmateriale stopper her, mens sonen er tegnet helt ned. ERA Geo er enig i den blå utvidelsen, men ønsker utdyping på hvorfor den gule er innlemmet i sonen.</p> <p>Det er korrekt. BP4 skal være grønn.</p> <p>Ved BP4 ble det ikke påvist sprøbruddmateriale, men tolket lagdeling i Norconsult profil NO1-2 viser mulig sprøbruddmateriale i lagene med siltig leire langs dette profilet. Det lokale området uten påvist sprøbruddmateriale ved BP4 og BP5 trekkes derfor ikke ut av foreslått ny grense for faresonen. Se kapittel 4.6.1 i revidert rapport -003 for nærmere beskrivelse og figur.</p> <p>Profil NO1-2 går gjennom borpunkt med påvist sprøbruddmateriale og mulig sprøbruddmateriale. BP4 og BP5 burde være uavhengig av dette da disse ikke er en del av profilet det her refereres til. NO1-7 er også fra Norconsult sin utredning</p> |

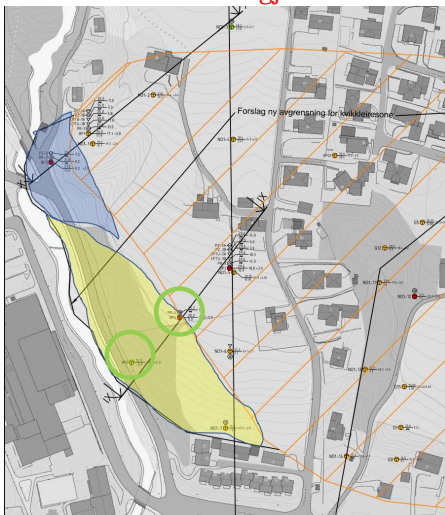
| | | | | <p>antatt ikke kvikk/sprø, og ser ingen grunn til å utvide sonen her.<br/>Det er konservativt å gjøre dette.</p> <p>Det er mot sør flyttet utløpsområdet mot nord. Dette er ikke kommentert/argumentert for i rapportene. Det er fortalt på telefon at dette er avgrensning pga topografi. Dette må dokumenteres.</p> |

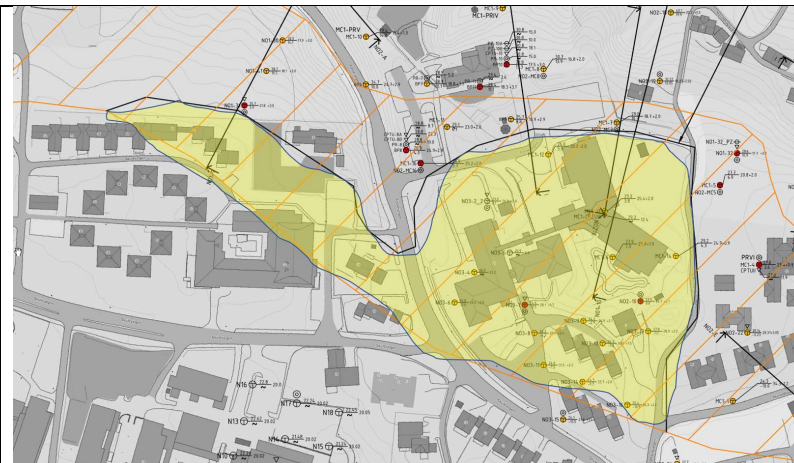
Grunnlag for reduksjon av løsneområdet mot sør er topografiske forhold. Her er  $H < 5$  m. Dette ses godt på profilene.

Ok, enig. Slakere enn 1:20 er det også i dette området.

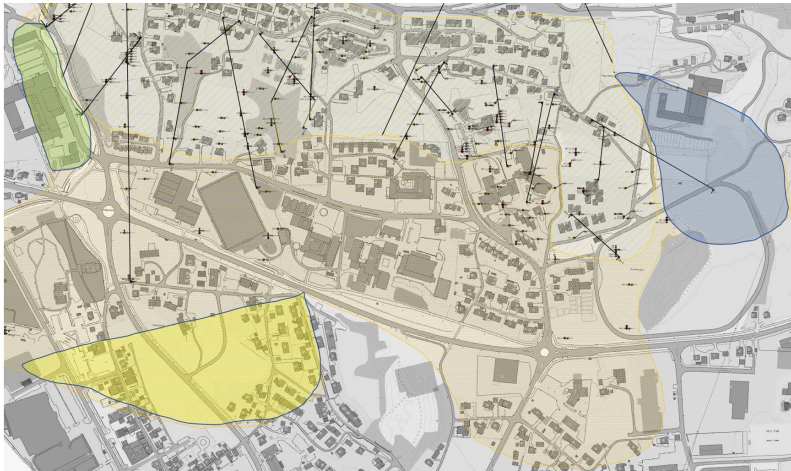
| | | | | <p><b>Utløpsområdet</b></p> <p>Det er lagt inn flere endringer også i utløpsområdet, uten at det er argumentert i rapportene.</p> <p>For det grønne området i figuren under, så observeres det at elven som ligger mellom kvikkleiresonen har gravd seg ned på berg, og skoleområdet ligger på en haug. Vil kvikkleiren renne oppover på skoleplassen, eller ned elven? Ønsker argumentasjon.</p> <p><a href="#">Ikke så stor høydeforskjell opp til platået, men stor høyde på skråningen. Kan ikke si med sikkerhet at det vil følge elven.</a></p> <p><b>Ok.</b></p> <p>For det gule området er dette utvidet uten å være kommentert.</p> <p><a href="#">1,5xL lagt til grunn og kommentert. L for profil NO1-4 er 295 m, som gir et utløpsområde på ca. 450 m. Usikker på Norconsult sin vurdering for å stoppe utløpsområdet lengre oppe.</a></p> <p><b>Enig.</b></p> <p>Blått område kan argumenteres ut fra utvidelse av sonen. Er ikke kommentert.</p> <p><a href="#">Fra siste avsnitt i kapittel 4.6 i RIG-RAP-003:</a></p> <p><a href="#">Når lengden på løsneområdet er bestemt kan lengden på utløpet for et områdeskred bestemmes. Metode for vurdering av utløpsområde er beskrevet i NVE veileder 1/2019. I henhold til vurderinger i foreliggende rapport vurderes det at mektigheten over kritisk skjærflate er over 40 % i de fleste profilene, og retrogressivt skred vurderes som aktuell skredmekanisme. Dette gir lengde på utløpsområde lik <math>L_u=1,5L</math>. Dette gjelder for hele området unntatt helt mot vest ved presteelva hvor rotasjonsskred vurderes som aktuell skredmekanisme. Dette gir lengde på utløpsområde lik <math>L_u=0,5L</math>.</a></p> |

| | | | | <p>Forslag for ny grense for faresone «Golvsengane 1» med tilhørende utløpsområde er vist på situasjonsplan tegning nr. 10228011-RIG-TEG-005.</p> <p>Ok.</p> <p>Sammenstilling av rapporter hadde forenklet denne delen av rapportene betydelig.</p> <p>Det er i rapportene vist forslag til ny sone på eksisterende kvikkleiresone. Dette er ikke vist for utløpssonen. Anbefales å lage et felles plankart med ny og gammel sone og løснеområde. Dette er nå vist på situasjonsplan tegning nr. 10228011-RIG-TEG-005.</p> <p>Bra. Mye mer oversiktlig.</p> |

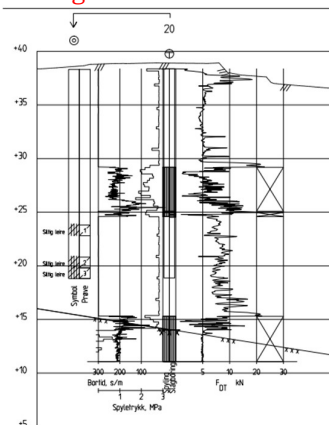
| | Lagdeling og beliggenhet av sprøbruddsmateriale | Å<br>L | ⌘<br>K | <p>Lagdeling i to snitt ved Høgebakkane vurdert ok. BP4 i snitt XI-XI definert som kvikkleire på RIG-TEG-005. Ikke definert kvikkleire for BP4 i datarapport. Tolkning brukt for beregning ser ut til å være riktig for snitt XI-XI.</p> <p><a href="#">Riktig. Endres på situasjonsplan</a></p> <p><b>Rettet. Ok.</b></p> <p>For snitt I-I og II-II er det benyttet boringer gjort av Norconsult i 2014. Norconsult har ikke definert sprøbruddsmateriale i NO2-17, NO2-19, NO2-21 i rapport 5143552-RIG03-Rev.A. NO2-18 er antatt ikke kvikk (Tegning T302). Her ønskes en begrunnelse for vurderingen.</p> <p><a href="#">Viser til kapittel 3.3 i vedlegg A. Her er spesifikt NO1-19 brukt som eksempel.</a></p> <p><b>Punktet det refereres til som er benyttet som eksempel er NO2-19. Denne boringen ser ut til å ha vanninnhold godt under flytegrensen ift. Forsøk på NO2-20, og NO2-19 viser lite indikasjon på sprøbruddsmateriale. Mener denne og NO2-21 og er</b></p> |

| | | | | <p>meget konservativt retolket. Som en helhetlig vurdering så viser beregningssnitt I-I i området god sikkerhet, og utvidelse av sonen på bakgrunn av retolking vil ikke gi store konsekvenser for de som inkluderes i ny utvidelse. Snitt NO2-C og NO2-D viser lavere sikkerhet, og utvidelsen her vil få større konsekvenser for de som rammes i dette området. På bakgrunn av usikkerhet i boring NO2-20 kan det eniges om utvidelsen her.</p> <p>Boring NO2-20:</p> |

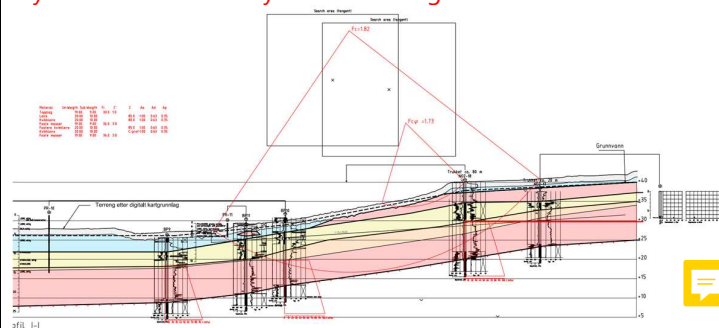
| | | Å<br>L | K | <p>800.1 Kan se ut som er det lagt inn 2 GV speil. Har tolket at nederste streken er 1:15 linjen, som er lagt 0,25H under tåen. Dette bør presiseres med tekst på tegning</p> <p>Kan sette på tekst på 1:15-linje</p> <p>Ok. Gjøres på revisjon.</p> <p>Ok. Rettet.</p> |

| | | | | <p>800.1 Det er ikke regnet ikke sirkulære skjærflater. Det kan komme en flate der vi har reduksjon i styrke. Må sjekkes. <b>Ok.</b><br/>Gjøres på revisjon på tegning 800.3_rev01.<br/><b>Ok. Tatt med.</b></p> <p>800.1 Øverste leire og tørrskorpe er regnet med styrke 30+C profil, men C profil er bare tegnet delvis opp. Skal det være bare 30 kPa?<br/>Gjøres nye beregninger med 85 kPa i øverste leire uten + C ved bunn skråning. Grunnlag for dette er beskrevet i vedlegg A (RAP-002). For topp skråning settes det 80 kPa i tolket kvikkleire. Grunnlag for dette er beskrevet i vedlegg A. Generelt er en grundigere beskrivelse av valgt Su for profil I-I beskrevet i vedlegg A.<br/>Beskrivelse ok, men for å få riktig verdi på skjærstyrke så må det et c-profil til på enden. Med eksisterende profil vi det være noe lavere styrke enn antatt til høyre i snitt slik figur viser:</p> <p>Dette er kun regneteknisk. Beregningen viser god sikkerhet, og punktet lukkes med forutsetning om at dette rettes opp uten behov for kontroll.</p> |

| | | | | <p>800.1 Det er en skråning, og det er ikke tegnet C profil lengre ned enn BP-10. GS lag fra siste C profil horisontal lagdeling. Dette vil medføre for høy styrke i bunn av profilet. Sjekk Isolinjer for C-profilet at det er styrke som forutsatt i materialet.<br/><a href="#">Tas med en i bunn på reviderte beregninger og tegninger.</a><br/><a href="#">Tatt med. Mangler fortsatt c-profil i kant av snitt.</a></p> <p>800.2 Samme kommentarer som for 800.1</p> <p>801 Kan se ut som er det lagt inn 2 GV speil. Har tolket at nederste streken er 1:15 linjen, som er lagt 0,25H under tåen. Dette bør presiseres med tekst på tegning<br/><a href="#">Ok. Tas med i revisjon.</a><br/><a href="#">Rettet.</a></p> <p>Her er det lagt et C profil et stykke ut på flata. Det interpoleres mellom C profilene, og det er muligens for høy styrke i deler av skråningen. Lilla er typisk interpoleringsstreker mellom C-profil C-profilet skulle vært lagt ved bunn skråning. Dette har betydning for stabilitetsberegningene.<br/><a href="#">Enig. Har betydning for stabiliteten. Revisjon av beregningene er presentert på reviderte tegninger.</a><br/><a href="#">Rettet. Ok.</a></p> |

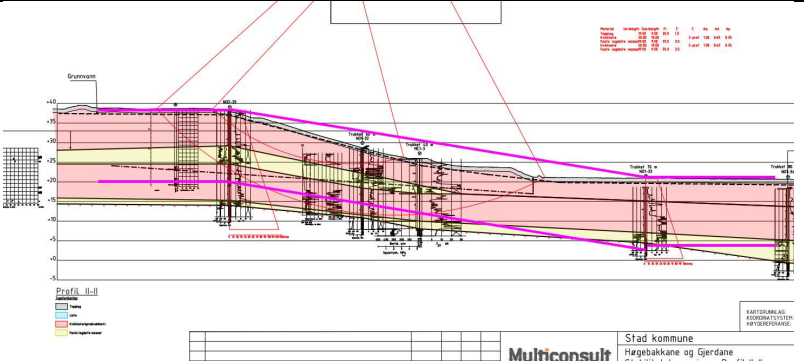
| | | | | <p>800.3 Det er ikke regnet ikke sirkulære skjærflater. Det kan komme en flate der vi har reduksjon i styrke. Må sjekkes.</p> <p>800.3 Det er en skråning, og det er ikke tegnet C profil lengre ned enn BP-10. GS lage fra siste C profil horisontal lagdeling. Dette vil medføre for høy styrke i bunn av profilet. Sjekk Isolinjer for C-profilet at det er styrke som forutsatt i materialet.</p> <p>Tas med en i bunn på reviderte beregninger og tegninger.<br/>Tatt med. Ok.</p> |
