Til: Lillestrøm Kommune  
v/ Kjersti Mikalsen, Solveig Tveter Bratlie  
Kopi til:  
Dato: 2024-05-03  
Rev.nr. / Rev.dato: 1 / 2024-05-22  
Dokumentnr.: 20230480-01-TN  
Prosjekt: Utredning av skredfare for Skibakkveien (Lørenfallet) og Tømmereggen (Frogner)  
Prosjektleder: Laura Rødvand  
Utarbeidet av: Laura Rødvand  
Kontrollert av: Håkon Heyerdahl

## Utredning av skredfare for Skibakkveien (Lørenfallet)

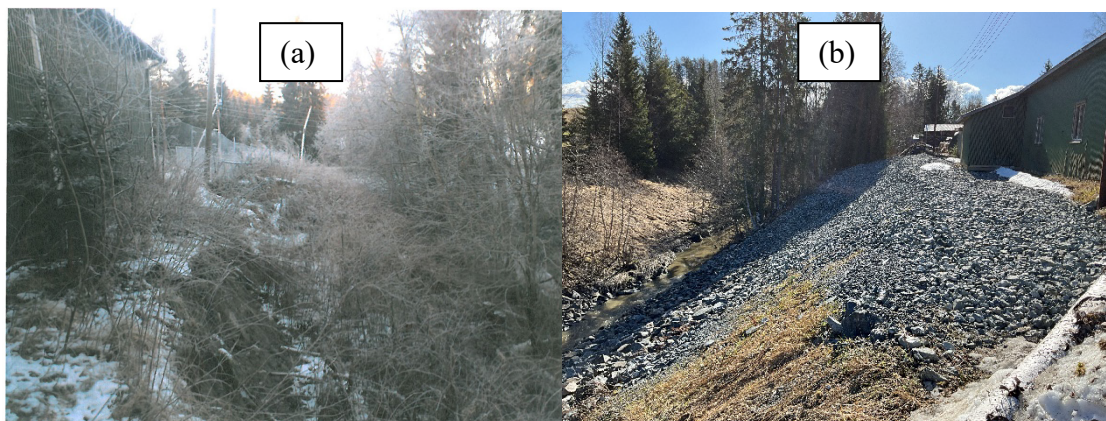
Det har også skjedd en utglidning i skråningen mellom Egnerveien 45 og Holsbekken (ref. /15/). Utglidningen ble befart av Sweco og kommunen 4. desember 2012, der det ble observert en 40 m lang utglidning mellom vaskehallen og bekken (Figur 3-2a). Notatet konkluderer at utglidningen «er forårsaket av poretrykksoppbygging i massene som følge av høy nedbør». Det ble anbefalt geotekniske grunnundersøkelser og erosjonssikring i bekken. Merk at notatet nevner at "Skråninga på nordsida av bekken er nylig utbedret og erosjonssikret»; Det refererer sannsynligvis til andre siden av bekken litt øst for vaskehallen (det er synlig i flybilde fra 2011: [www.norgebilder.no/](http://www.norgebilder.no/)). Basert på historiske flybilder, er plastring av skråningen mellom Egnerveien og vaskehallen utført mellom 2017 og 2019. Videre har steinfylling blitt plassert ved skråningstoppen (observert under befaring i 2024: se avsnitt 4 og Vedlegg A): se Figur 3-2b. Store stein i nedre delen av skråningen er steinplastring, mens puk på toppen av skråningen er den nye fyllingen. Det er ukjent om fyllingen er detaljprosjektert, dvs. om stabilitetsforholdene før og etter tiltak er vurdert i detalj.

Figur 3-2. a) 04.12.2012: utglidning sett fra øst - mot vaskehall og Egnerveien (ref. /15/), b) 16.04.2024 Steinplastring og fylling sett fra vest – mot vaskehallen.

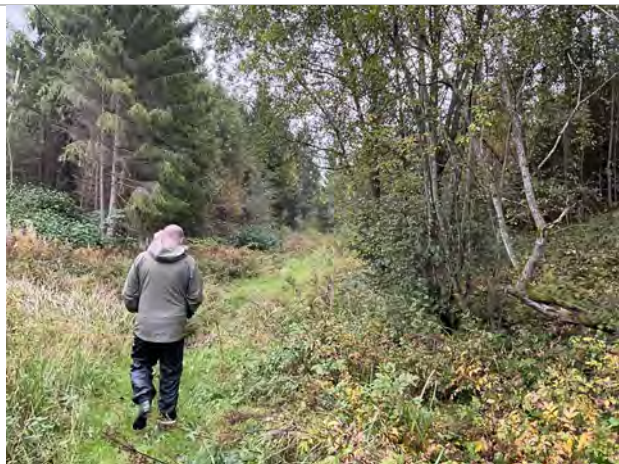
*Bilde 1. Ravine mellom Skibakkveien og Solveien. Ingen bekk, men bløtt og vått.*

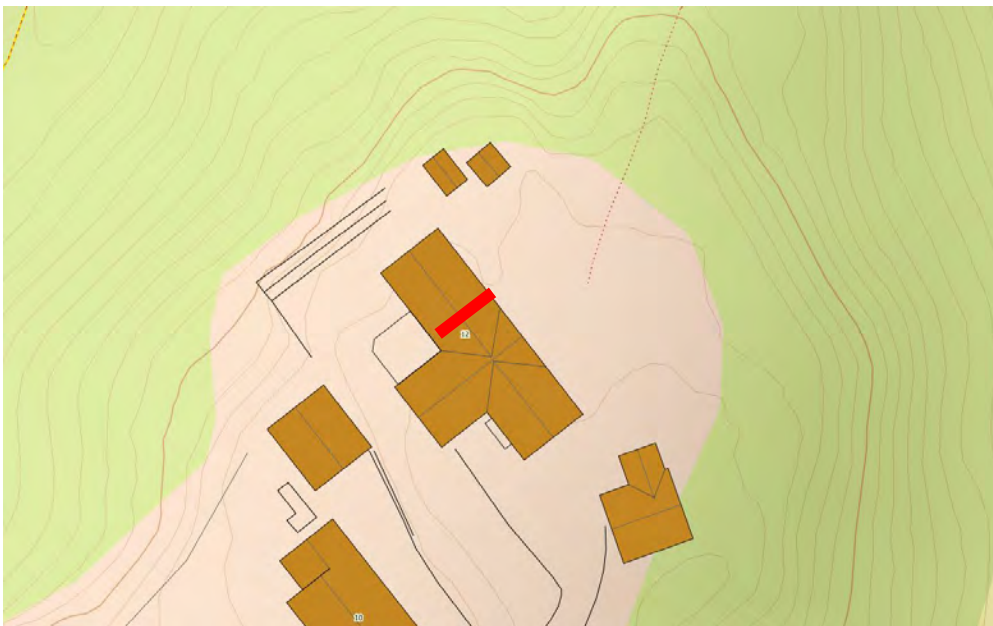
Sprekkene i huset går i retning sørvest-nordøst, og ser ut til å oppstå i overgangen mellom bygningsdelene: se Figur 1. Sprekken på Bilde 8 og Bilde 9 er en fortsettelse av sprekken som er synlig på Bilde 10 og Bilde 11 (sprekken krysser hele bredden av huset). Sprekken på Bilde 14/Bilde 15 og Bilde 16/ Bilde 17 viser sprekker i samme del av bygget, men i overetasjen. Befaring i 2018 er dokumentert i eget NGI notat: ref. /1/.

Figur 1. Lokasjon av sprekkene i huset markert med rød linje.

Dersom det forekommer telehiv i vinterhalvåret, kan dette forhindres ved at fundamentene sikres mot frost, for eksempel ved at det isoleres. En standard løsning er installasjon av markplater rundt huset og forbedring av drenasje rundt huset. Merk at noe forbedring av skråningsstabilitet kan oppnås samtidig, ved evt. utskifting av konvensjonelle masser med lette masser.

Problemet med sprekkdannelse i huset ved Skibakkveien 12 vurderes som et fundamenteringsproblem, som trolig kan utbedres ved å sikre fundamentene mot frost. At det også er dårlig skråningsstabilitet ved tomte, er et separat problem, og det vil kreve større tiltak for å forbedre sikkerhetsfaktor for skråningsstabilitet (se avsnitt 8.4.2).

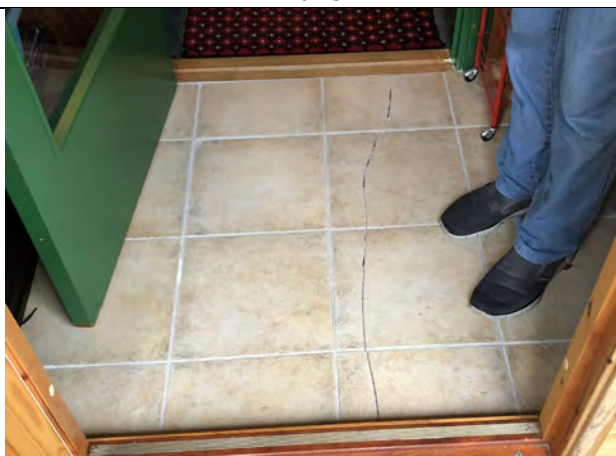
*Bilde 8: sprekk i flis i gangen i underetasje. 2018.*

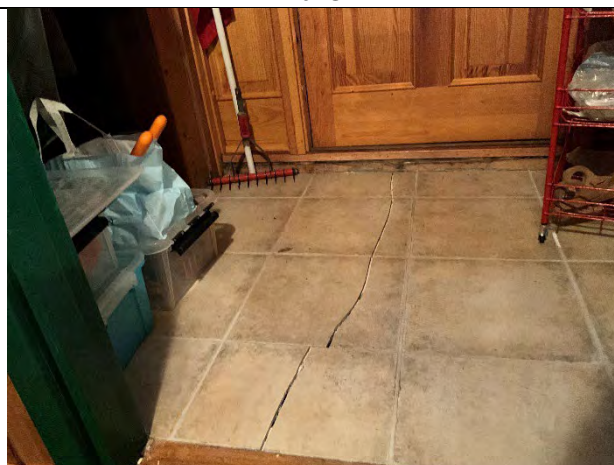
*Bilde 9: sprekk i flis i gangen i underetasje. 2023.*

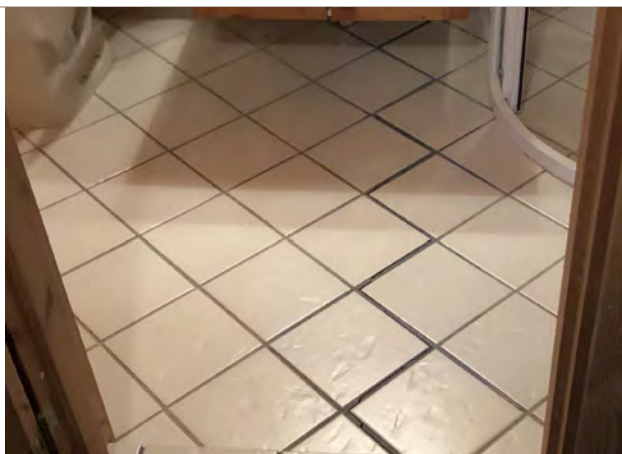
*Bilde 10: sprekk mellom flis i badet i underetasje. 2018.*

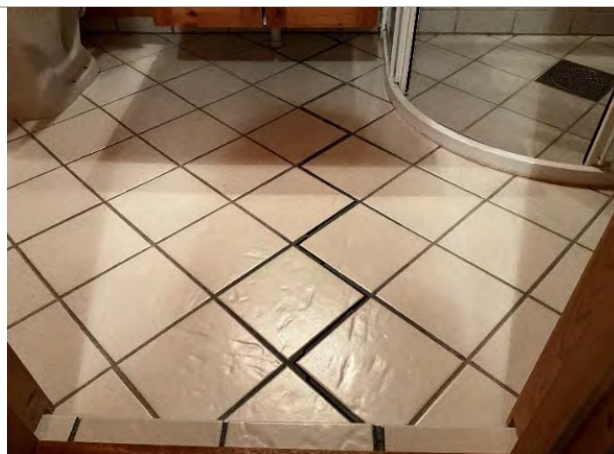
*Bilde 11: sprekk mellom flis i badet i underetasje. 2023.*

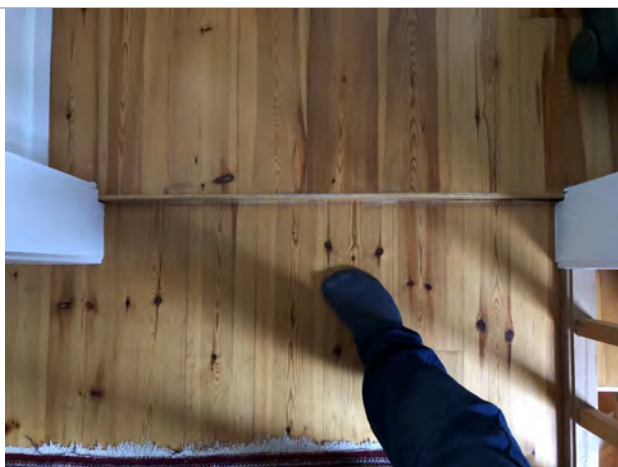
*Bilde 14: Sprekk i gulvet mellom opprinnelig hus og tilbygg, i overetasje. 2018.*

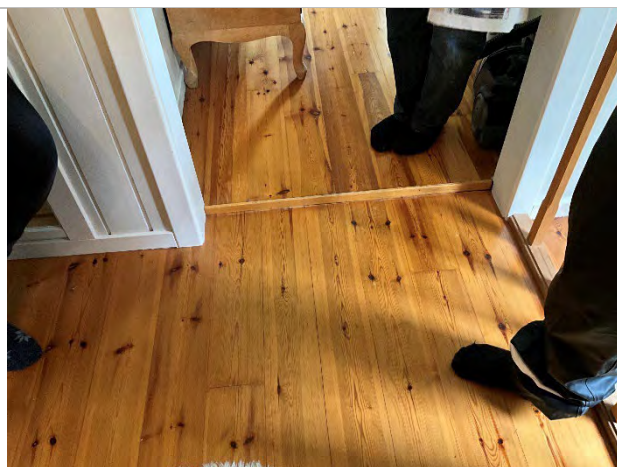
*Bilde 15: Sprekk i gulvet mellom opprinnelig hus og tilbygg, i overetasje. 2023.*

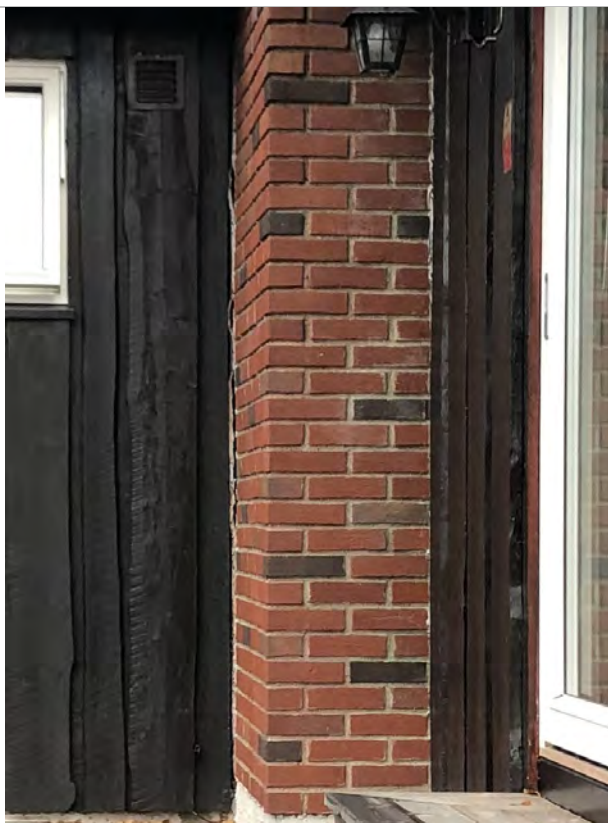
*Bilde 16: Sprekk i konstruksjon mellom opprinnelig hus og tilbygg. 2018.*

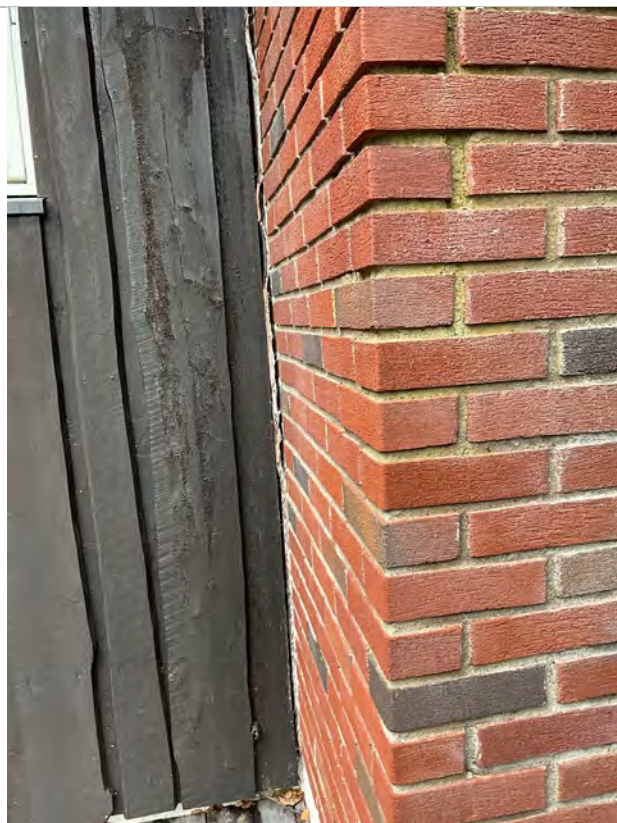
*Bilde 17: Sprekk i konstruksjon mellom opprinnelig hus og tilbygg. 2023.*

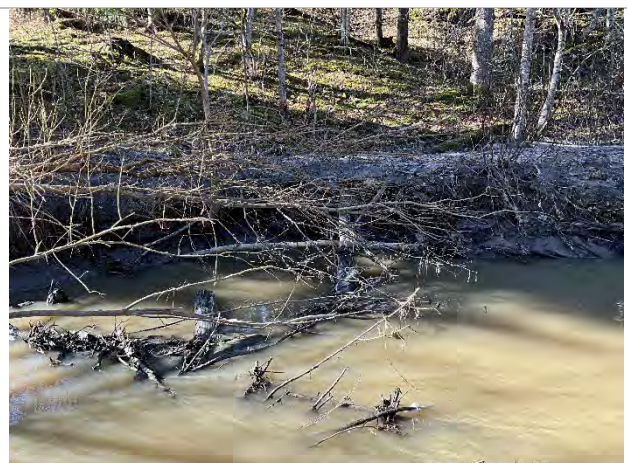
Bilde 19. Oppstrøms (nord) for veikulverten. Litt erosjon (flomslette).
