NOTAT

OPPDRAK	Områderegulering Hvam	DOKUMENTKODE	10253275-01--RIG-NOT-001
EMNE	Uavhengig kvalitetssikring av områdestabilitetsvurdering iht. NVE Veileder 1/2019	TILGJENGELIGHET	Åpen
OPPDRAKSGIVER	Lillestrøm kommune	OPPDRAGSLEDER	Anders Arild
KONTAKTPERSON	Birgit Hagen	SAKSBEHANDLER	Monika R. Lund
KOPI	Sindre Schanke, Løvlien Georåd AS	ANSVARLIG ENHET	10101080 Geoteknikk Samferdsel

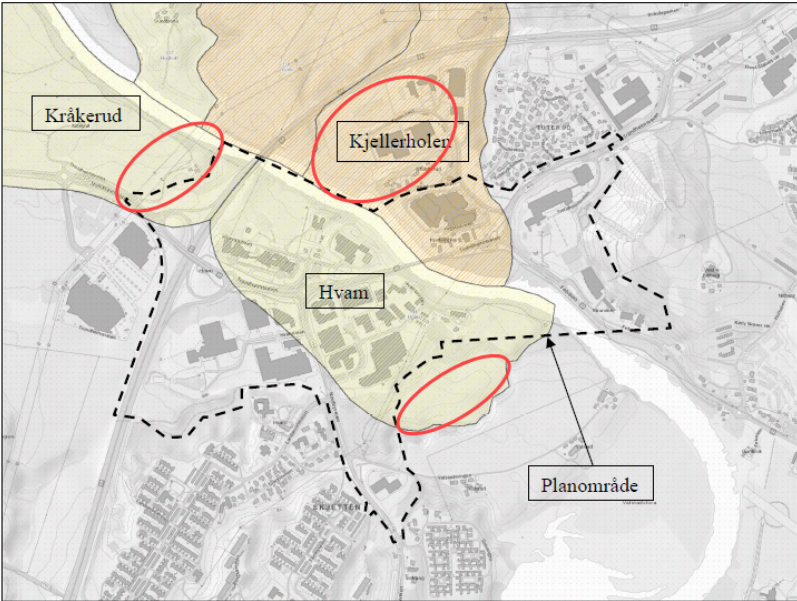
SKJEMA FOR KOMMENTARER/AVVIK			
Nr.	Ref. til rapport/ grunnlag	Kommentar / avvik	Status ²⁾
22.	17031 Notat RIG04 rev03/rev04	<p>Eksisterende faresoner</p> <p>Fra tidligere, på et nasjonalt nivå, er det kartlagt flere faresoner for områdeskred innenfor planområdet og i nær tilknytning til det. Det er spesielt sonene Kråkerud, Kjellerholen og Hvam som berøres av planene. I notatet er det beskrevet at det er utført en mer detaljert vurdering av løsnemråder. Av det MC kan se gjelder denne detaljerte vurderingen i hovedsak innenfor planområdet. Fra tilgjengelige grunnundersøkelser ser det ut til at det er sprøbruddmateriale også utenfor planområdet innenfor Kråkerud og Kjellerholen. For resterende del av Hvam som ikke er vurdert ser det ikke ut til å ha blitt utført grunnundersøkelser.</p> <p>Kapittel 4.5.4 i veilederen sier at «En reduksjon av sonens utstrekning krever en helhetlig vurdering som ikke nødvendigvis bare er knyttet til grunnundersøkelser på én eiendom/planområde». Hvilke vurderinger har blitt gjort for de øvrige delene av faresoner som er utenfor planområdet? Se markering i bildet under.</p>

<p>Lagt til tekst i RIG04 om hvordan de nye faresonene avgrenses mot eksisterende faresoner (Kråkerud, Kjellerholen og gjenværende del av Hvam).</p> <p>Forhold for de gjenværende delene av faresonene som ikke er vurdert er nå mer detaljert beskrevet i notatet. Kommentaren lukkes.</p>	Å L

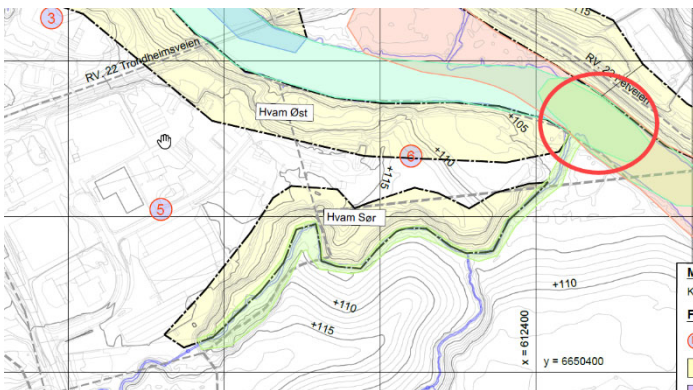
SKJEMA FOR KOMMENTARER/AVVIK			
Nr.	Ref. til rapport/ grunnlag	Kommentar / avvik	Status ²⁾
25.	17031 Notat RIG03 rev03/rev04	<p>Utløpsområde</p> <p>Utløpsområde for et rotasjonskred defineres av $0,5L$, hvor L=løpsneområdets lengde. For de kartlagte faresonene Hvam sør og Hvam øst ser det ut til at lengden på utløpsområdet er noe større enn denne avgrensningen. Se eksempel fra Hvam sør i bildet under hvor vi har markert et utløp i Nitelva. Utløpslengden kan virke noe stor for disse sonene. Hva er begrunnelsen for utstrekningen?</p>

<p>Redusert utløpsområdet til sonene i Nitelva. Lagt til utløpsområde ved ravinene langs Nitberg og Stubberud.</p> <p>Manglende utløpsområder for Stubberud og Nitberg er inkludert. Øvrige soner har også fått reviderte utløpsområder i henhold til kommentar og MC er enig i utstrekningen. Kommentaren lukkes.</p>	Å L

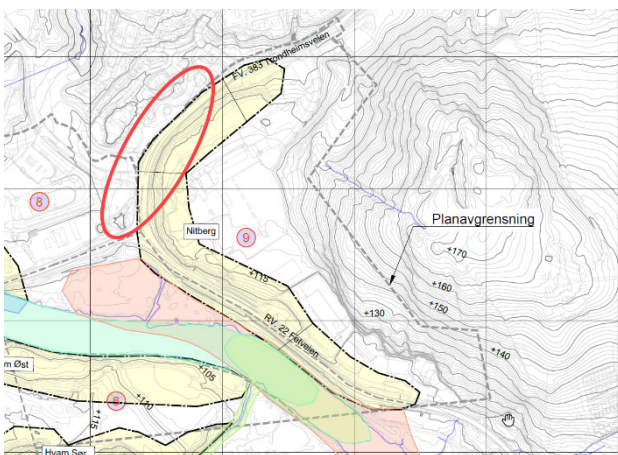
<p>Deler av faresonene Nitberg og Stubberud mangler utløpsområde. Se eksempel på området som mangler utløp i figuren under for faresone Nitberg. Kan Løvlien kommentere på dette?</p>
