NOTAT

OPPDRAG	UTREDNING AV FISKETRAPP I MODALSELVA	DOKUMENTKODE	10240164-01 RIM NOT
EMNE	AKVATISK BIOLOGI	TILGJENGELIGHET	ÅPEN
OPPDRAGSGIVER	MODALEN KOMMUNE	OPPDRAGSLEDER	
KONTAKTPERSON	MARI HAGENLUND	UTARBEIDET AV	MORTEN KRAABØL
KOPI		ANSVARLIG ENHET	SEKSJON FOR NATURRESSURSER

UTREDNING AV FORHOLD FOR OPP- OG NEDSTRØMS FISKEPASSASJE VED HELLANDSFOSS

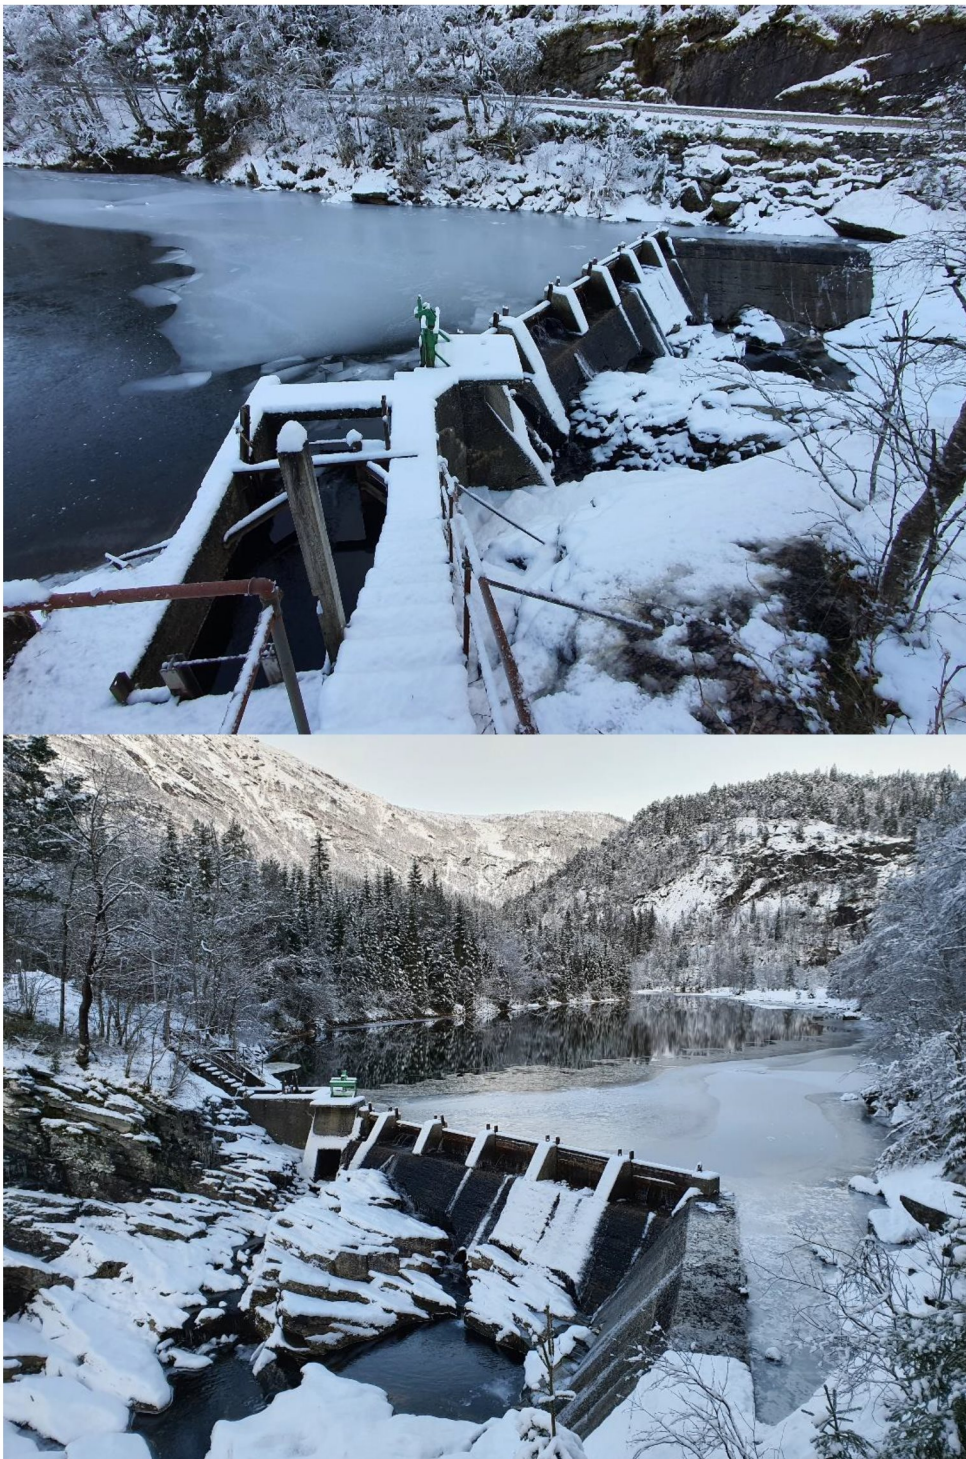
Hellandfossen kraftverk har et damanlegg og tilhørende inntaksmagasin like oppstrøms Hellandfossen. Damanlegget består av fem flomluker i midtpartiet som er bygget som bjelkestengsler, samt et fast overløp i den vinklede betongkrona på sørsiden. På nordsiden ligger inntaksarrangementet for fisketrappa og ei bunntappeluke (Figur 2). Inntak av vann i fisketrappa besørjes av et lukesystem som tidligere ble mekanisk regulert av flottører. Dette systemet har ikke vært i bruk på ca 10 år, og luka åpnes derfor med en fast åpning i driftsperioden for fisketrappa hvert år.

Figur 2. Damanlegget som skaper inntaksmagasinet til Hellandfossen kraftverk. Det øverste bildet er tatt fra nordsiden, mens det nederste er tatt fra sørsiden (foto: M. Kraabøl).

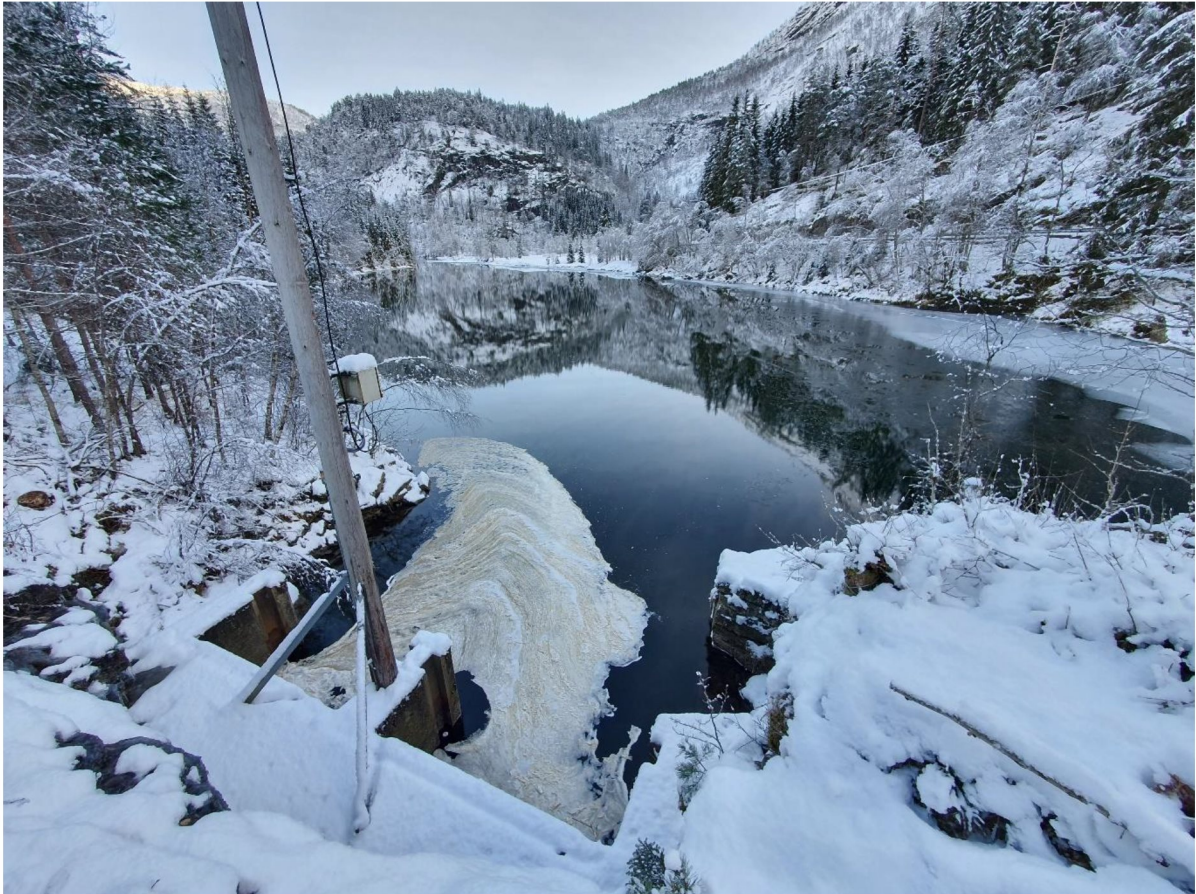
Turbininntaket til Hellandsfossen kraftverk er lokalisert like inntil damanlegget på nordsiden av elva (Figur 3). Inntaket ligger som et innfelt område i omkringliggende berg. Det er installert ei varegrind med lysåpning 67 mm. Bredden er 6-7 meter, mens dybden er 3-4 meter. Dersom det tas utgangspunkt i et samlet tverrsnittsareal på 22 m², vil den maksimale vannhastigheten ved fullt pådrag i kraftverkets turbiner, tilsvarende 11 m³/s, er om lag 50 cm/s.

Figur 3. Inntaket til Hellandsfossen kraftverk. Inntaket er innfelt i omkringliggende bergformasjoner. Damanlegget (som vist i Figur 2, øverst) er lokalisert noen få meter til høyre i bildet (foto: M. Kraabøl).

Det anbefales at det utredes hvorvidt det er mest formålstjenlig å utvide tverrsnittsarealet for innfestingen til dagens varegrind, eller å etablere et fagverk med ei større og mer finmasket varegrind på utsiden av den eksisterende. På generelt grunnlag anbefales det at ny varegrind får lysåpning på 12-15 mm, avhengig av kroppsstørrelsen på de minste fraksjonene av smolt hos laks og sjøørret.

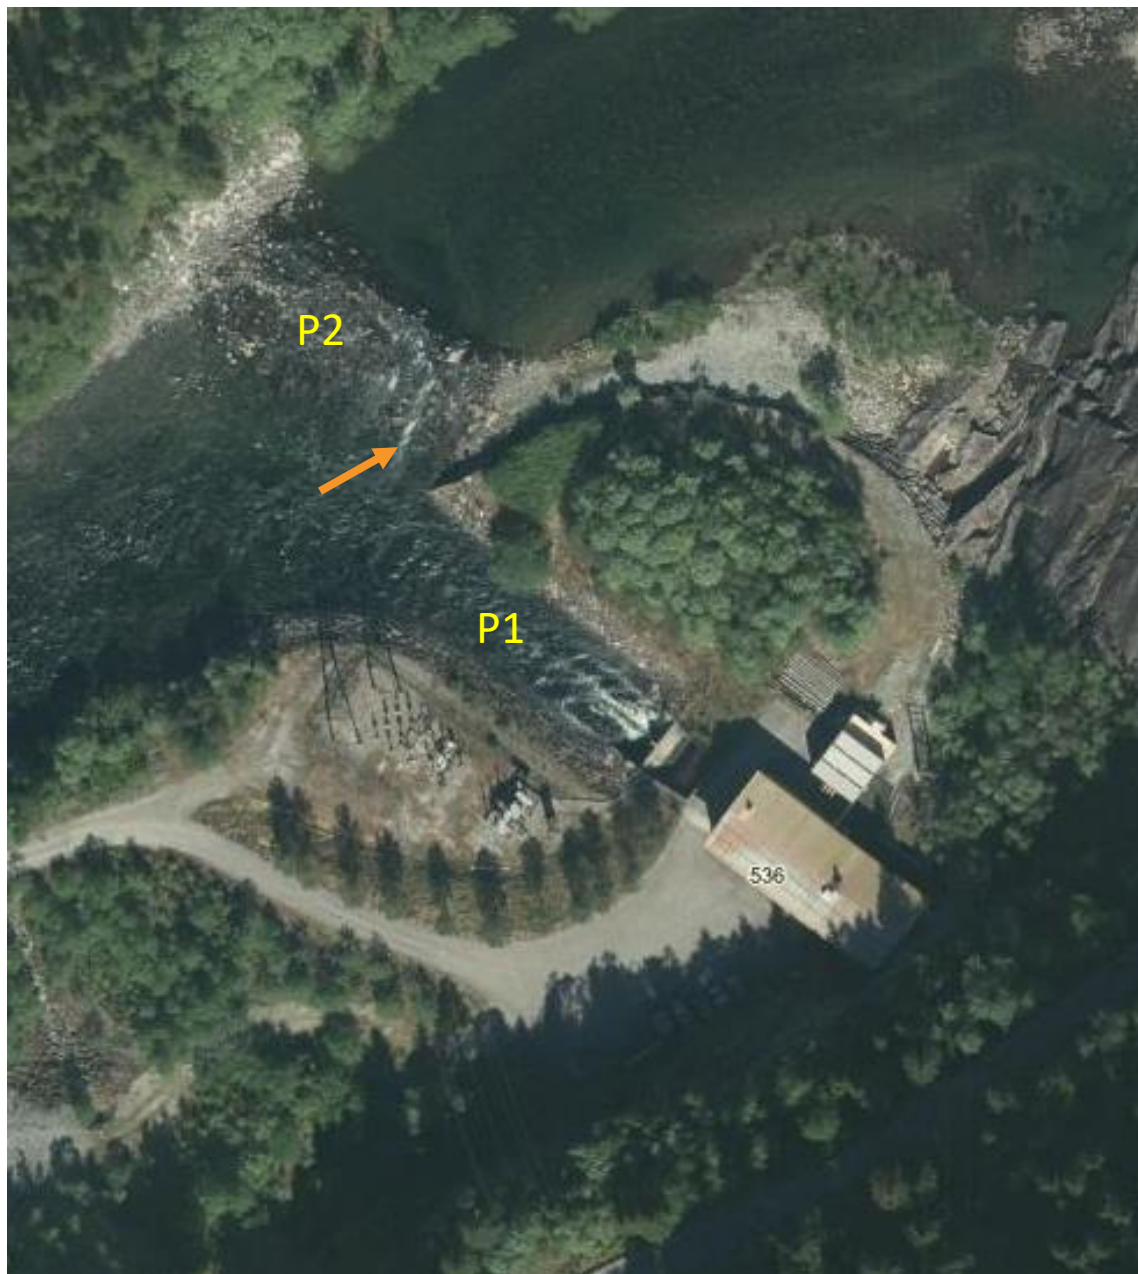
Utløpet fra Hellandsfoss kraftverk (Figur 4) har samløp med Modalselva 190 meter nedstrøms fisketrappas innhopp og utgjør derfor det første potensielle problemområdet (P1) for oppvandrende laks og sjøørret. Det er ikke gjennomført atferdsstudier av oppvandrende gytefisk som kvantifiserer eller beskriver problemets art og omfang, og det gjøres derfor en vurdering ut ifra kjent kunnskap fra tilsvarende problemstillinger i regulerte elver.

Oppvandrende laks og sjøørret vil merke vannstrømmen ut fra kraftverket. Ettersom driftsvannføringen som regel er høyere enn Modalselvas vannføring på strekningen mellom de to kraftverksutløpene, er det grunn til å tro at en betydelig andel av gytevandrende fisk vil søke opp i avløpskanalen og videre inn i selve tunnelen. Dette kan medføre forsinkelser i den videre oppvandringen mot fisketrappa.

Like oppstrøms samløpet er det anlagt en steinterskel som dekker hele elvebredden. Dette er i utgangspunktet en uheldig konstruksjon (P2), ettersom den har et jevnt overløp over hele bredden. En slik terskelutforming vil spre vannføringen over et bredt område, og på den måte reduseres attraksjonen fra den betydelige vannføringen mellom de to kraftverksutløpene.

Det er likevel anlagt en fordypning og en steinsatt kanal på østsiden (se Figur 4, oransje pil), slik at det blir en viss konsentrasjon av vannføring som faller sammen med vannstrømmen fra avløpskanalen. Dette er en gunstig tilrettelegging, men den bør forsterkes ved at vestre del av steinterskelen forhøyes noe.

Figur 4. Oversikt over samtløpet avløpstunnel fra Hellandsfoss kraftverk og steinterskel (P1 og P2). Oransje pil angir lokalisering av strømkonsentrator gjennom terskelen (Figur 5) (norgebilder.no).

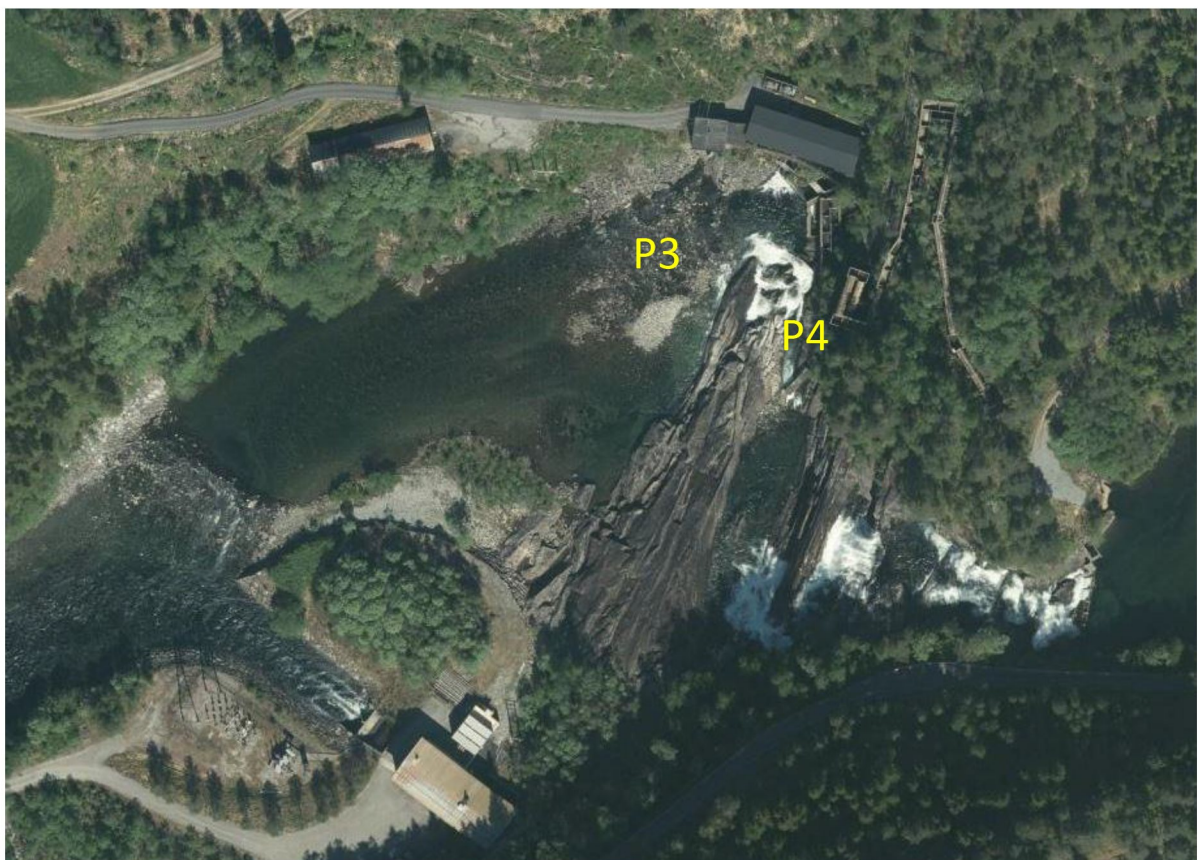
Videre oppvandring mot resipienthølen inntil avløpstunnelen fra Hellandsfossen kraftverk og fisketrappa tilsier at fiskene må passere en strekning på 30 meter over en ansamling av stein og grus (P3). Denne passasjen kan være utfordrende for stor gytefisk i perioder med lav vannføring, men det vurderes å være et lite problem. Det kan vurderes å etablere en kanal som samler vannføringen, tilsvarende det som er gjort i terskelen som er vist i Figur 4.

I perioder med overløp over damanlegget til Hellandsfossen kraftverk (Figur 2), vil vannføringen fra Hellandsfossen danne vannveier som gir vannføring inn i resipientkulpene innunder fisketrappa og kraftverksavløpet. Dette vil kunne gi attraksjonsstimuli for oppvandrende laks og sjøørret som leder oppmerksomheten bort fra fisketrappas innhopp (P4). Fisk som søker seg opp mot denne spillvannføringen fra damanlegget vil havne i blindveier i kulpene ved fossefoten.

Det er ikke kjent hvorvidt det skjer oppsamling av fisk i disse kulpene i, eller etter, perioder med slipp av spillvann over damanlegget. Det kan være en fare for innestenging av fisk dersom det står fisk i disse kulpene når overløp over damanlegget opphører. Dette bør sjekkes.

Figur 6. Oversikt over regulert elvestrekning mellom kraftverksutløpene. Potensielle problemområder nedstrøms resipientkulpene (P3) og ved fossefoten (P4) er markert (norgebilder.no)

Et aktuelt tiltak for å eliminere denne potensielle problemstillingen er å pigge ut bergformasjoner som medfører dannelse av kulper ved fossefoten.

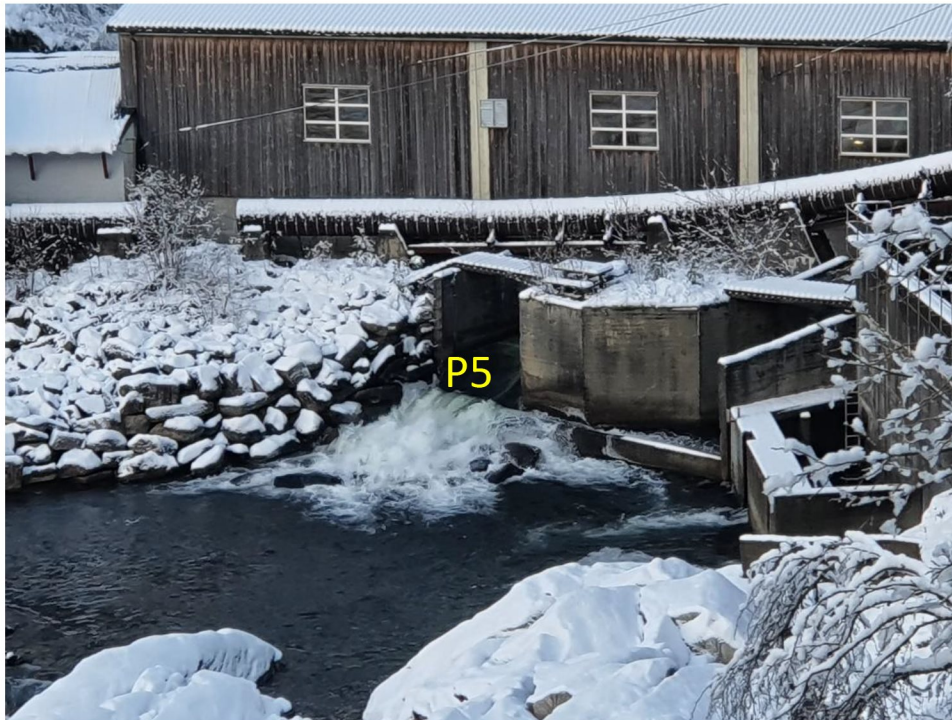
Driftsvannføringen fra Hellandsfossen kraftverk munner ut i samme resipientkulp som fisketrappas vannføring. Dette er en gunstig samlokalisering. Samlet sett gir dette gode attraksjonsstimuli og et begrenset søkeområde for oppvandrende gytefisk som ankommer resipientkulpen. Det antas at en del fisk vil kunne komme seg inn i avløpstunnelen (P5), ettersom det ikke er installert varegrind. Dette er en blindvei som kan gi noen forsinkelser i oppvandringen, men det vurderes slik at avløpstunnelen ikke har egnede standplasser, og at vannstrømmen er tilnærmet laminær og uten bakvannssoner.

Figur 7. Utløp fra kraftverk er midt i bildet, mens utløp fra fisketrappa ses til høyre i bildet (bildet er tatt fra østsiden). Begge vannveiene munner ut i felles resipientkulp (foto. M. Kraabøl).

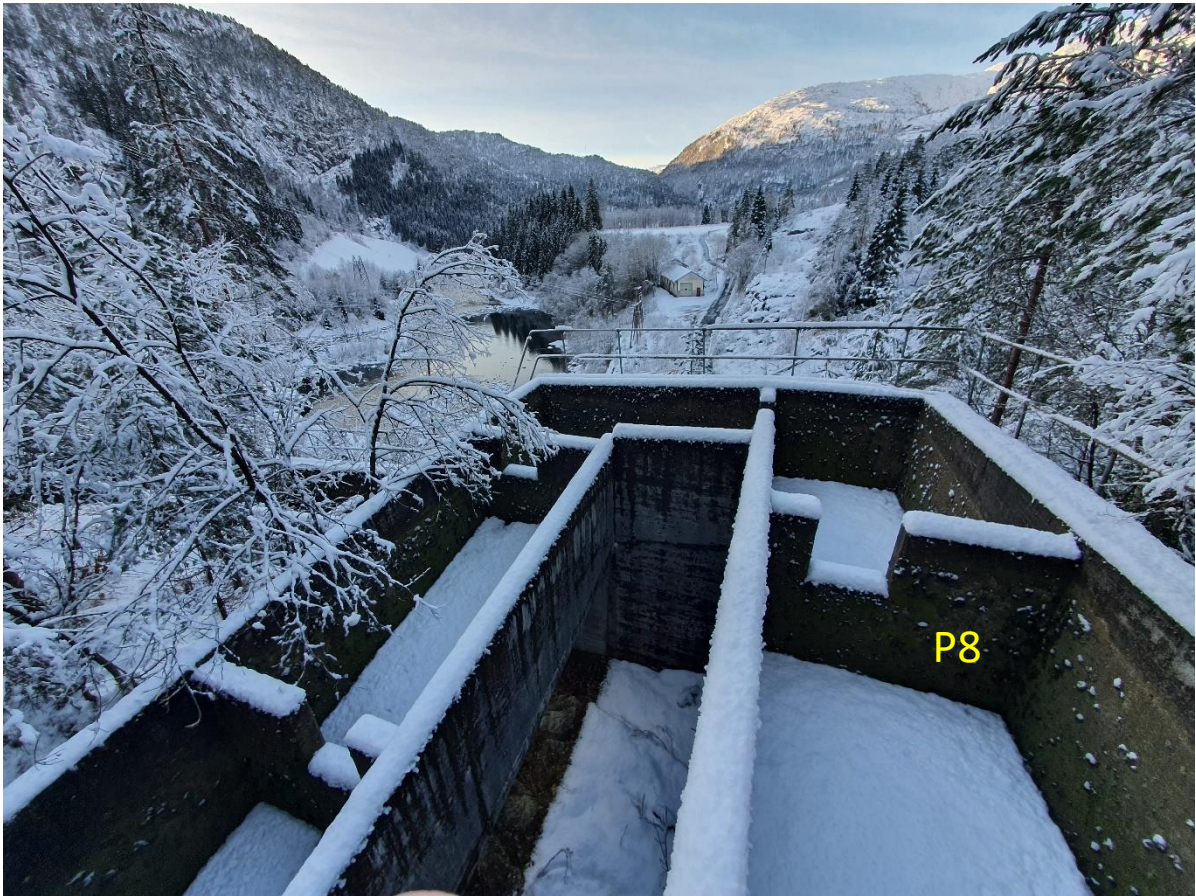
Det ble gjennomført en befaring av den øverste delen av de åpne betongseksjonene av fisketrappa (Figur 9). Hvert år foretas en inspeksjon av hele trappekomplekset, og det er ikke observert noen deler av betongseksjonene som har utfordringer for oppvandring av laks og sjøørret. Det har imidlertid vist seg at det samler seg en del drivgods i de øvre delene av fisketrappa, men disse

fjernes hver høst da alle kulpene inspiseres og ryddes, samtidig som gjenstående fisk bæres ut i elva igjen. På generelt grunnlag bemerkes at spranghøyder på 40 cm er noe høyt, spesielt for de minste gytevandrerne. En avrunding i nedstrøms kant av hver terskel kan vurderes.

Figur 9. Betongseksjon med åpne kulper i øvre del av trappekomplekset (foto: M. Kraabøl).

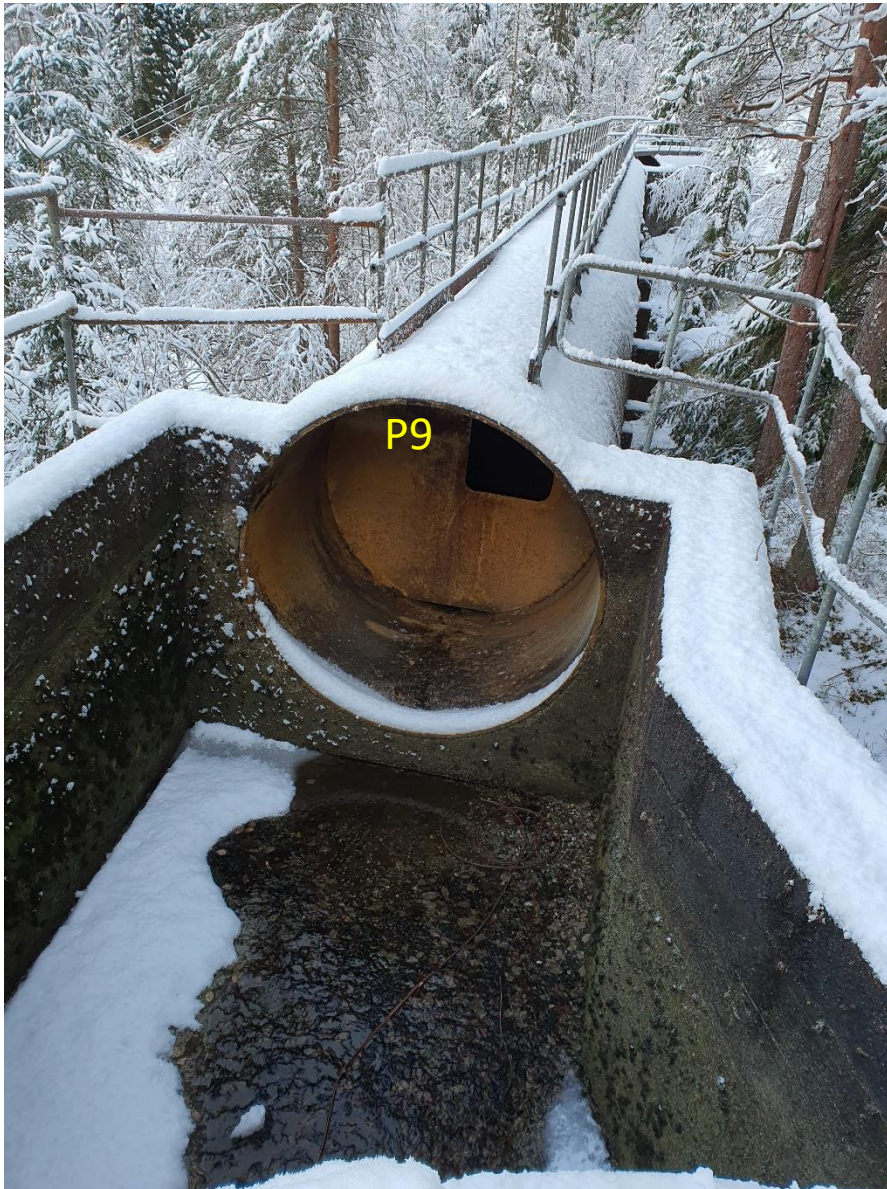
Fisketrappas rørseksjoner ble kun inspisert fra utsiden av enkelte åpninger mot betongseksjoner (Figur 10). Alle kulpene i rørseksjonene inspiseres og ryddes hver høst, og det er ikke kjent at noen av rørseksjonene inneholder problemområder for oppvandrende fisk. På generelt grunnlag bemerkes at spranghøyder på 40 cm er i høyeste laget, spesielt ettersom fisketrappa består av 90 kulper.

Det er laget lysåpninger i toppen av røret over hver av kulpene, og det er derfor god lystilgang i alle rørseksjonene. Det er også åpne betongseksjoner mellom hver rørseksjon (Figur 10), og det slipper inn dagslys i hver ende av hver rørseksjon. Det forekommer derfor ingen områder med brå overganger mellom belyste og mørklagte deler av trappeseksjonene.

Det er etablert betongkulper mellom hver rørseksjon. Volumet i disse kulpene er større enn kulpene i rørseksjonene (Figur 10), noe som bidrar til å og hvileområder under oppvandringen.

Figur 10. Uthoppet fra nest øverste rørseksjon. Alle rørseksjoner har både innhopp og uthopp i åpne betongkuler, noe som bidrar til både lystilgang og hvilekuler med større vannvolum og lavere grad av turbulens (foto: M. Kraabøl).

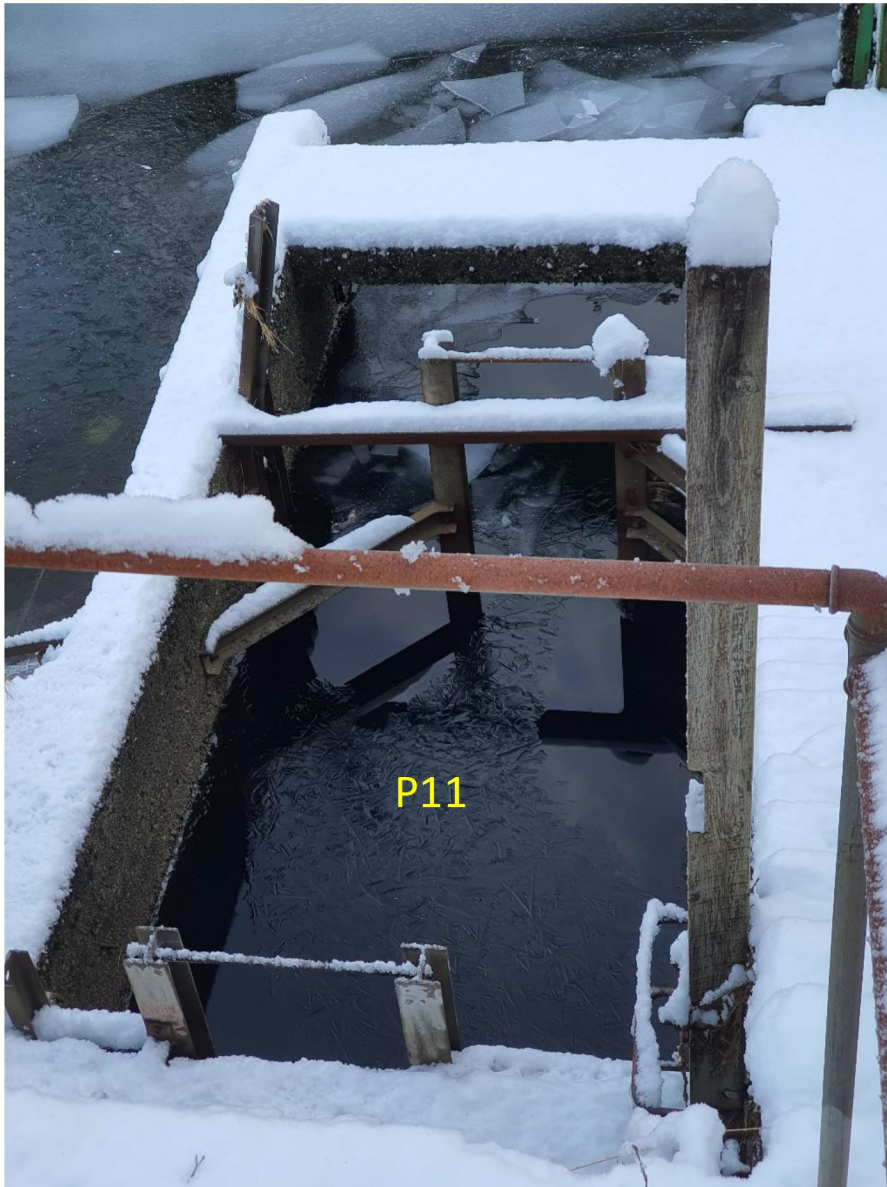
Fisketrappas uthopp er lokalisert nært inntil damanlegget på vestsiden. Turbininntaket ligger også nært inntil uthoppet. Fisk som kommer ut fra fisketrappa (P11) kommer direkte inn i inntaksbassenget, som til enhver tid har svake strømforhold uten vesentlig turbulens. I perioder med betydelig vannslipp gjennom damanleggets bjelkestengsler (se Figur 6), er det en viss fare for at fisk som er sliten og preget av melkesyre i muskulaturen kan slippe seg ut gjennom lukesystemet. Til en viss grad kan dette også skje gjennom varegrinda i turbininntaket, men det vil kun gjelde for de aller minste gytevandrerne hos sjøørret. Det vurderes likevel som lite sannsynlig at dette er et reelt problem, ettersom inntaksdammen er en godt egnet hvileplass for voksen fisk.

Figur 12. Teknisk installasjon og lukeføringer ved trappas vanninntak/uthopp (foto: M. Kraabøl).
