Til: NVE region vest
v/ Anders Jarle Muldsvor
Kopi til:
Dato: 2021-02-11
Rev.nr. / Rev.dato: 0 /
Dokumentnr.: 20200842-01-TN
Prosjekt: Revisjon av faresoner Årset
Prosjektleder: Øyvind A Høydal
Utarbeidet av: Øyvind A Høydal, Peter Gauer, Frode Sandersen
Kontrollert av: Heidi Hefre

Faresoner

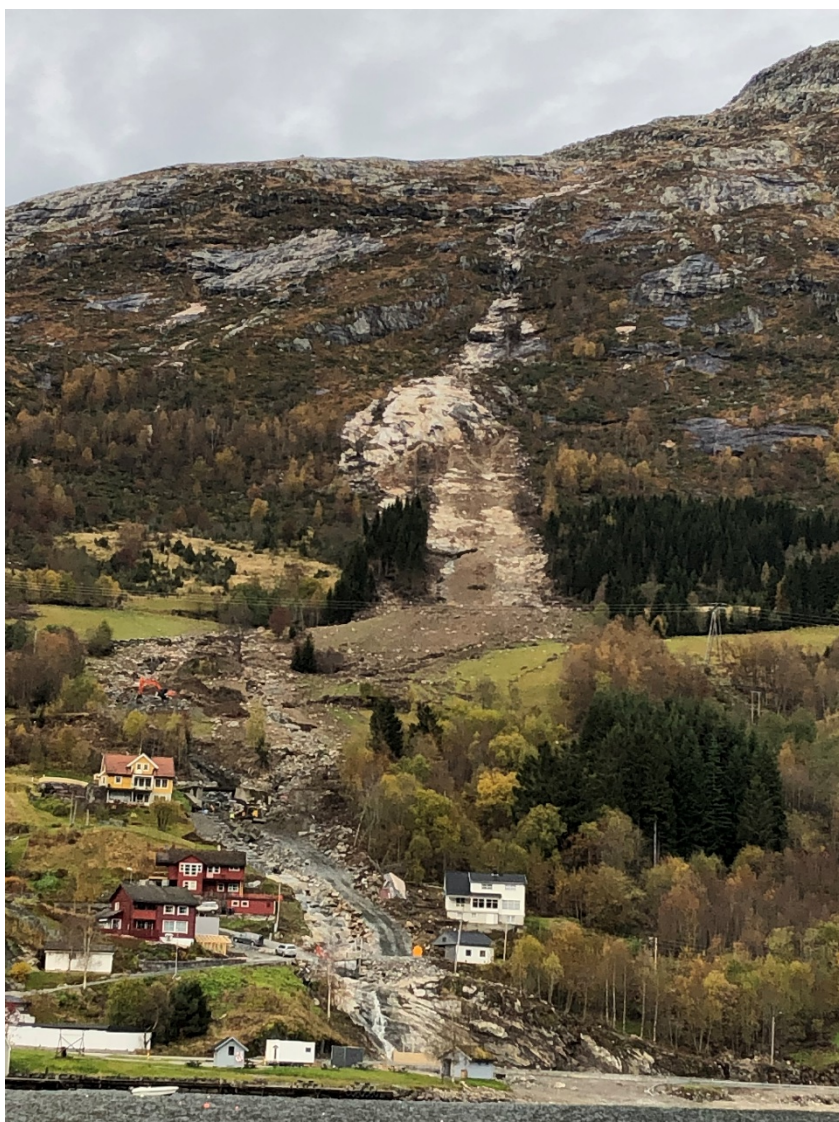
Figur 3 Foto av området etter skredet (NGI). Det brune renska svaet i overgangen til skogbeltet er kalt Helgetorsdagsvaet, mens det som framkommer som en jordhaug nedenfor granskogen er kalt Blomurshaugen. NVE er her i gang med sikringsarbeid.

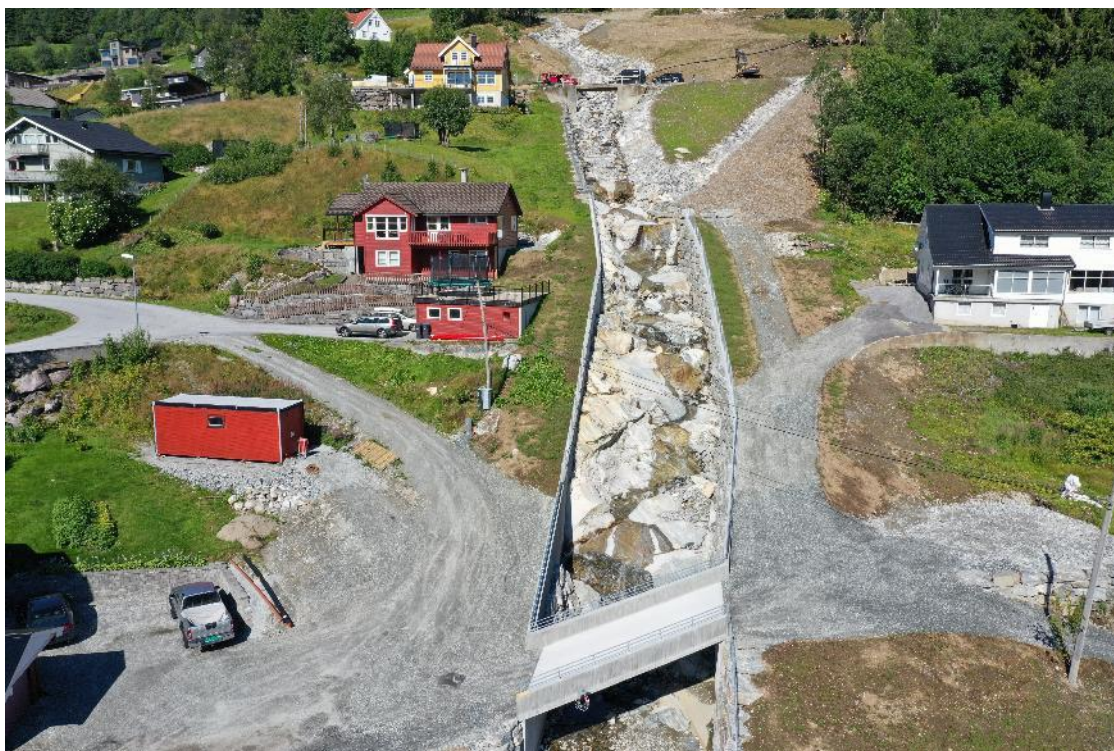
Figur 4 viser nedre del av elva, som nå har blitt rensket ned til berg og sidene er strammet opp med murer av betong og stein. Det sto et uthus som ble direkte truffet av skred mellom det nedre hvite huset og kanalen. Det lå også jordmasser på hjørnet og i bakveggen på det hvite huset etter skredhendelsen. En ledevoll er nå anlagt overfor det hvite huset for å avskjære masser og vann og føre dette inn i elveløpet fra øst. Kanalen har bedre kapasitet og sidene er betydelig mer stabile.

Figur 4 Nedre del av sikret elv. Elva er rensket ned på berg i et lengre parti. Ovenfor det hvite huset er det nå anlagt en slak ledevoll. På motsatt side av kanalen var rødt hus utsatt for erosjon. Denne delen av elva hadde lite synlig berg i elvekanalen før hendelsen.

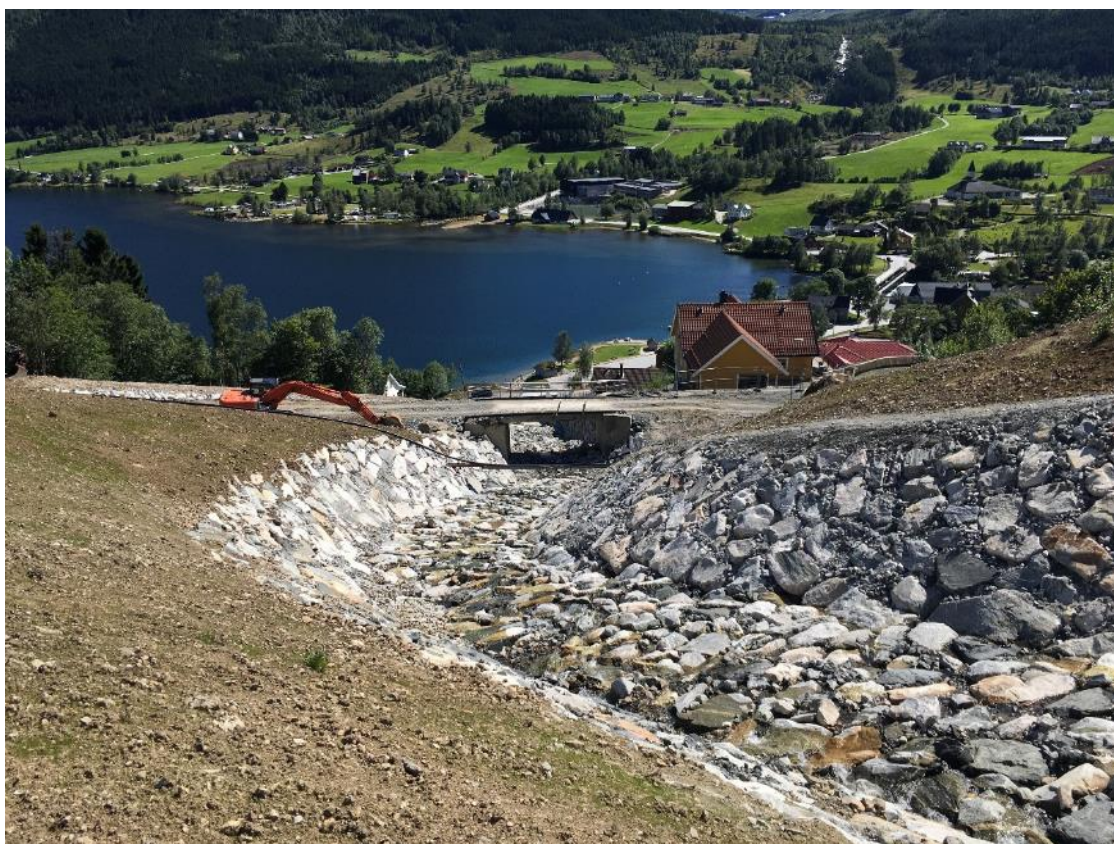
Figur 5 viser en trapesformet kanal plastret med grov stein i bunn og sider. Brua, som stod gjennom hendelsen, snevrer brått inn elveløpet og det kan føre til blokkering ved at trær og masser legger seg opp. Faresone 1/1000 er her justert ut av kanalen.

Figur 5 Brua med brukar står igjen. Her ser vi en innsnevring mellom kanal og bru som kan presse vann og masse til høyre opp på veg.

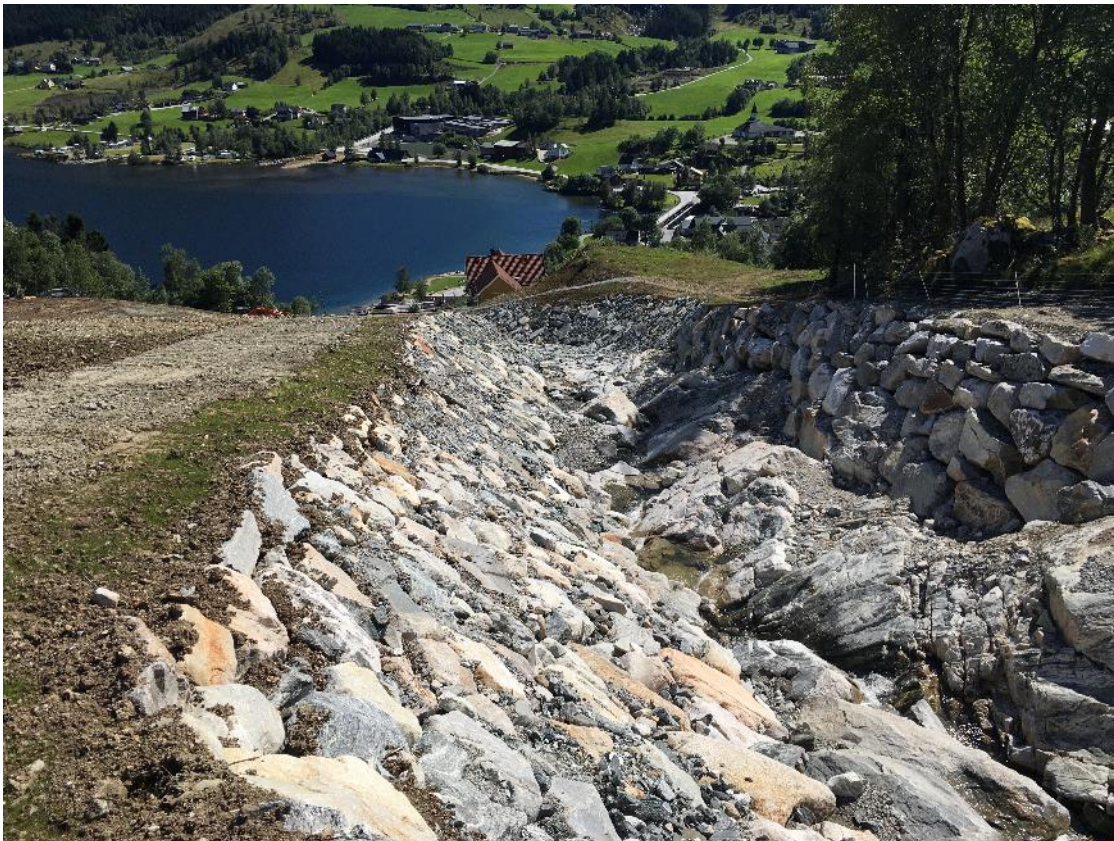
Figur 6 viser øvre del av anlegget. I dette området hadde elva senket seg kraftig etter hendelsen og sto med nær vertikale sider. Her har berg kommet til syne og side-skråningene er nå sikret dels med tørrmur og dels med grov plastring.

Figur 6 Høyere opp i elveløpet er det også partier med berg. Avhengig av grunnforhold og plass er elva plastret med stor stein eller bygd opp av tørrmur.

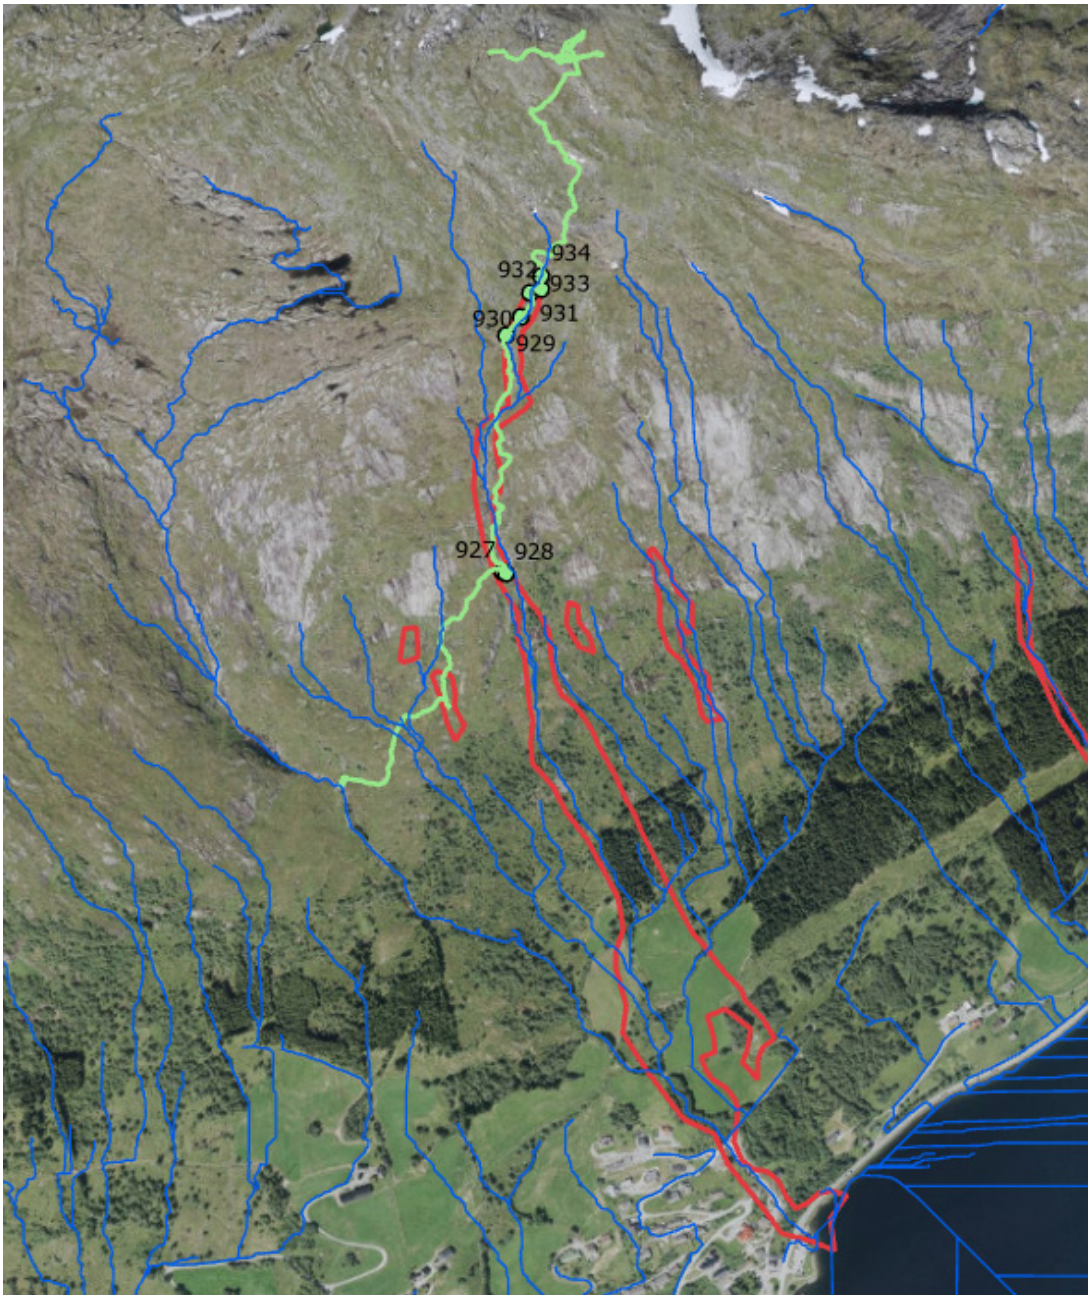
Figur 7 viser omtrentlige skredpolygoner tegnet basert på satellittdata. Det største skredet som kom ned langs Årsetelva startet høyt oppe i Tindefjellet ved ca. 900 moh med utglidning av jord og minst en stor stein. Det er ingen bekk i løseområdene, men normalt litt sikling av vann. Skredet hadde i øvre del karakter som flomskred som tok opp mye stein, før det bredte seg ut på Helgetorsdagssvaet ovenfor skogen. I skogen tok det opp jord, stein og trær, slik at skredet vokste (Figur 8). Dette indikerer at jorddekket i nivå med skogen var allerede labilt på grunn av nedbøren, og skredlasten ovenfra løste ut jorddekket. Trolig var det mange andre steder i bratt skog der grunnen hadde samme forhold i denne delen av Jølster, men skred ble ikke utløst. En stor del av massene stoppet før (Blomurshaugen) og oppe på jordene ovenfor bebyggelsen (Figur 16), mens flere løber gikk videre, og lengst i Årsetelva som samtidig gikk flomstor. Blomurshaugen er Figur 8. Det store volum av masser kom med i nedre del der skredet tok skog. Rett nedenfor skogen stiger det en brun haug fram (Blomurshaugen). Denne haugen heller litt mot vest, og bremser og leder skredet mot vest (mot venstre i bildet). Haugen er viktig for flere skredtyper i området.

Figur 7 Grove skredpolygoner (rødt) registrert fra satellittdata etter hendelsen 30. juli 2019. Blå linjer viser topografiske strømningsveier, grønn linje en av befaringsrutene med observasjoner.

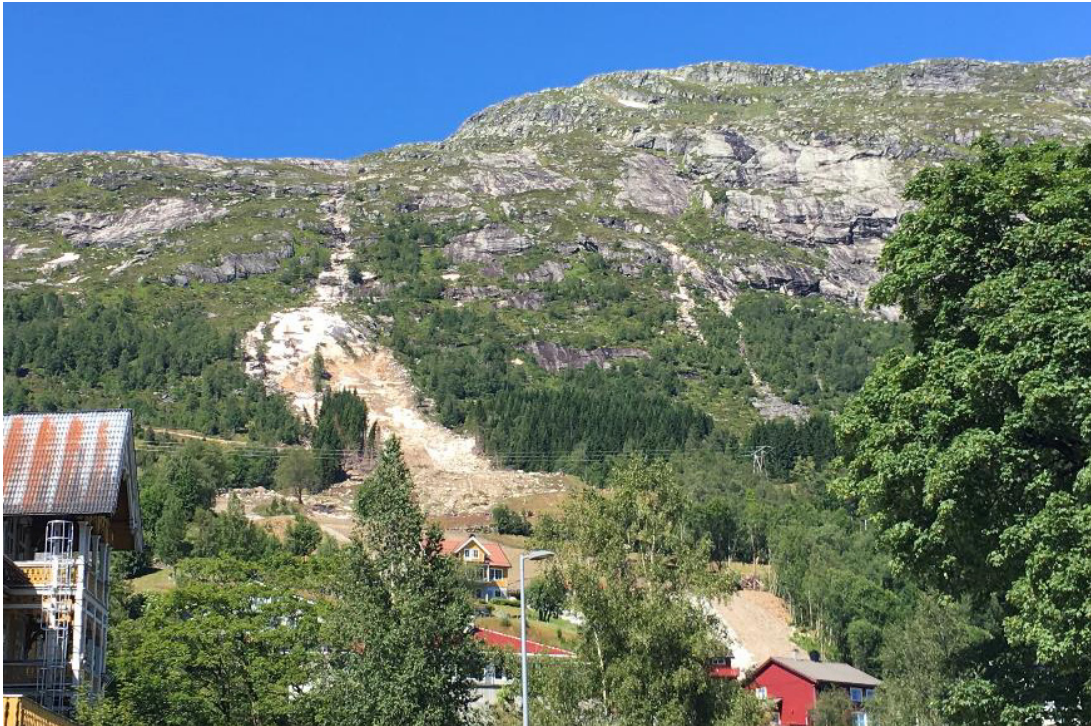
Figur 8 Det store volum av masser kom med i nedre del der skredet tok skog. Rett nedenfor skogen stiger det en brun haug fram (Blomurshaugen). Denne haugen heller litt mot vest, og bremser og leder skredet mot vest (mot venstre i bildet). Haugen er viktig for flere skredtyper i området.

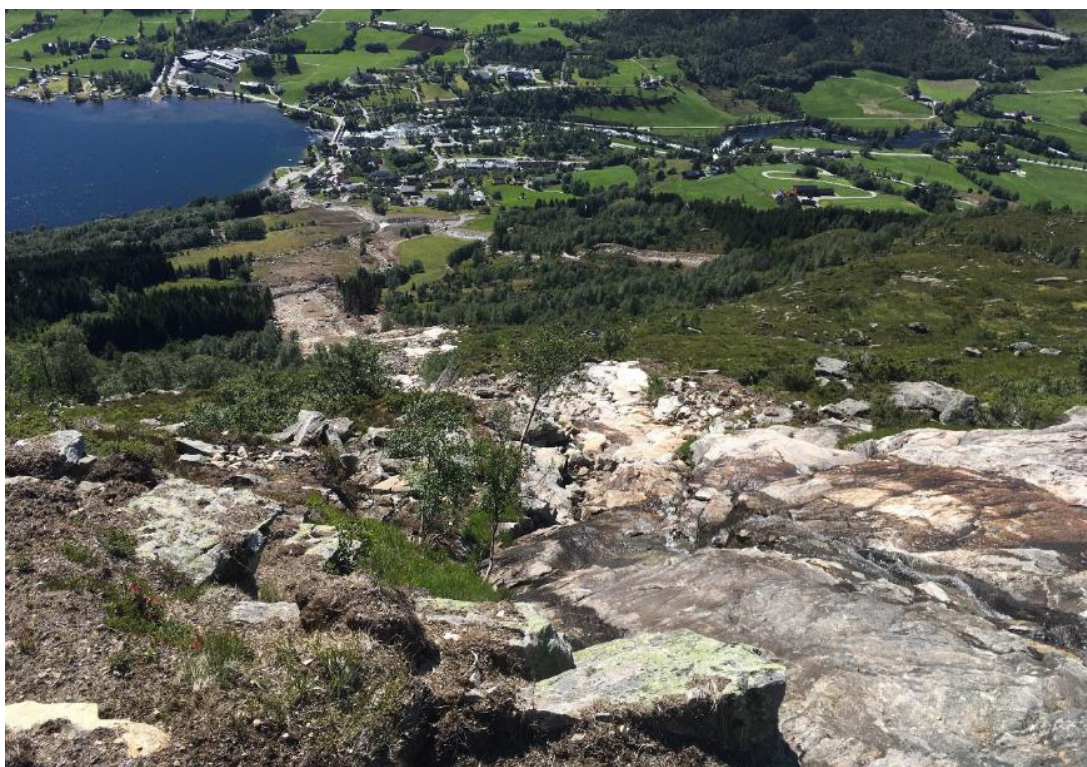
Figur 9. I midtre del av skredbanen er det også lagt ut torv og stein til siden for hovedstrømmen. Omtrent midt i bildet ses vollen langs Årsetelva som er bygd for å lede sørpeskred.

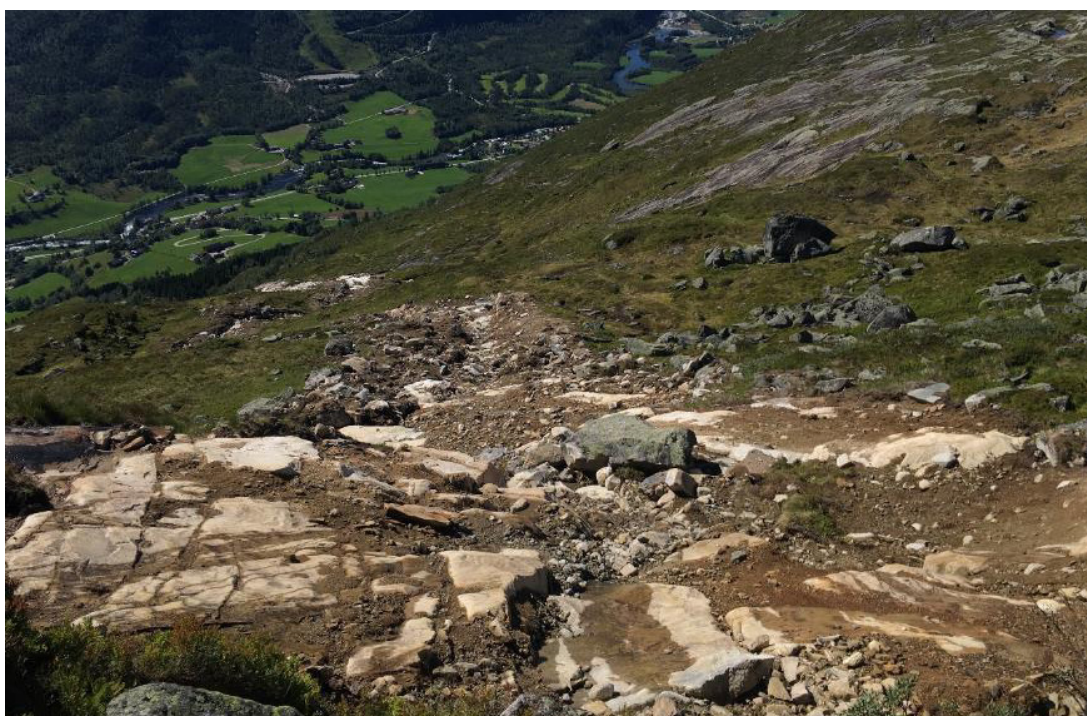
Figur 10 Øverste løsneområde. Den store grønne steinen midt i bildet ligger over stein som har flyttet seg. Allerede rett etter starten har skredet rensket ned til berg og lagt seg opp léveer.

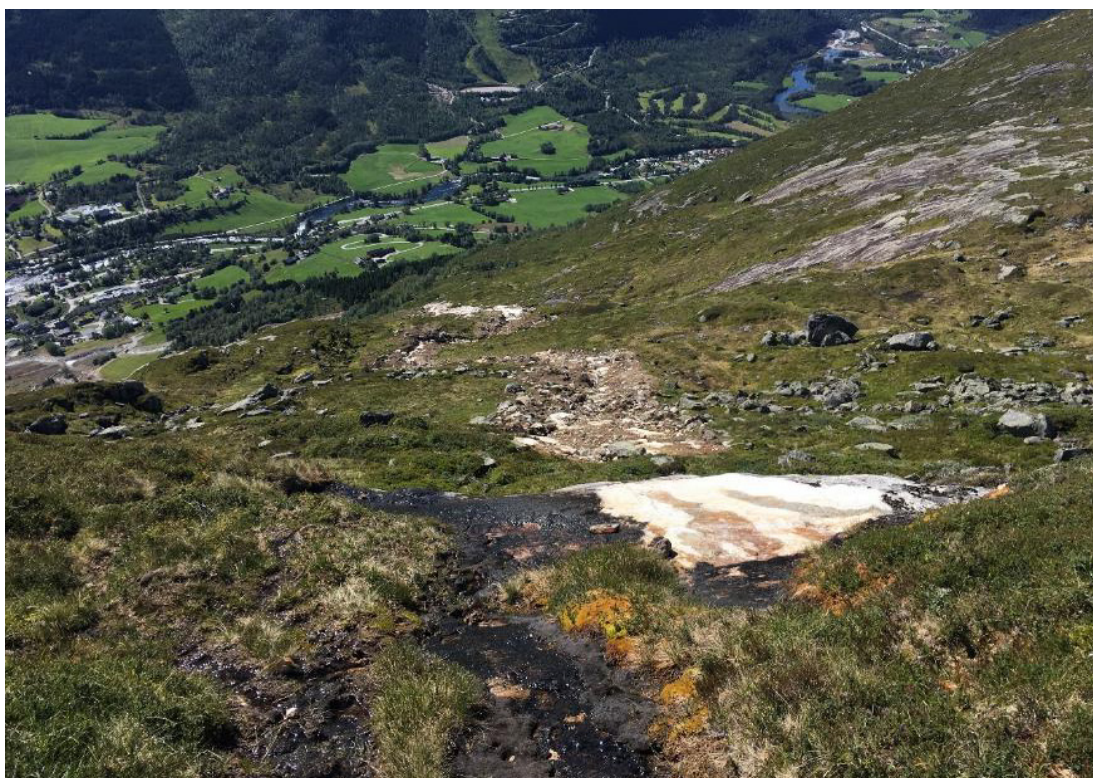
Figur 11 Rett ovenfor øvre utløsningsområde er det sikle av vann. Vannet går delvis i torv og under stein. Analyse av vannveger basert på topografiske modeller vil ikke identifisere slike vannveger som av betydning, da de er små. Det er mange tilsvarende og også større vannveger i fjellsiden hvor det ikke gikk skred.

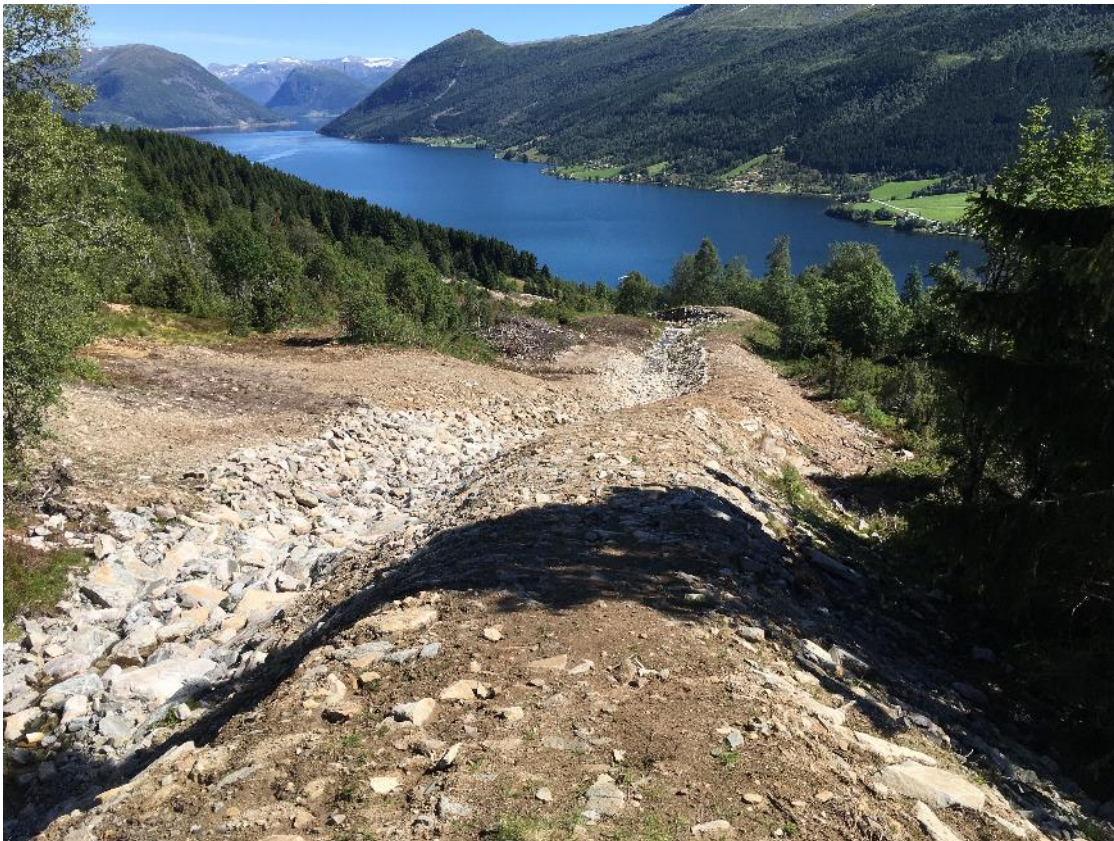
Figur 12 Ledevoll for å hindre at Årsetelva går til høyre mot boligfelt. Etter hendelsen lå det mye masser i foten av vollen. Nå er denne massen fjernet, trolig dels lagt opp på vollen og på ytterside. Løpet er plastret videre nedover.

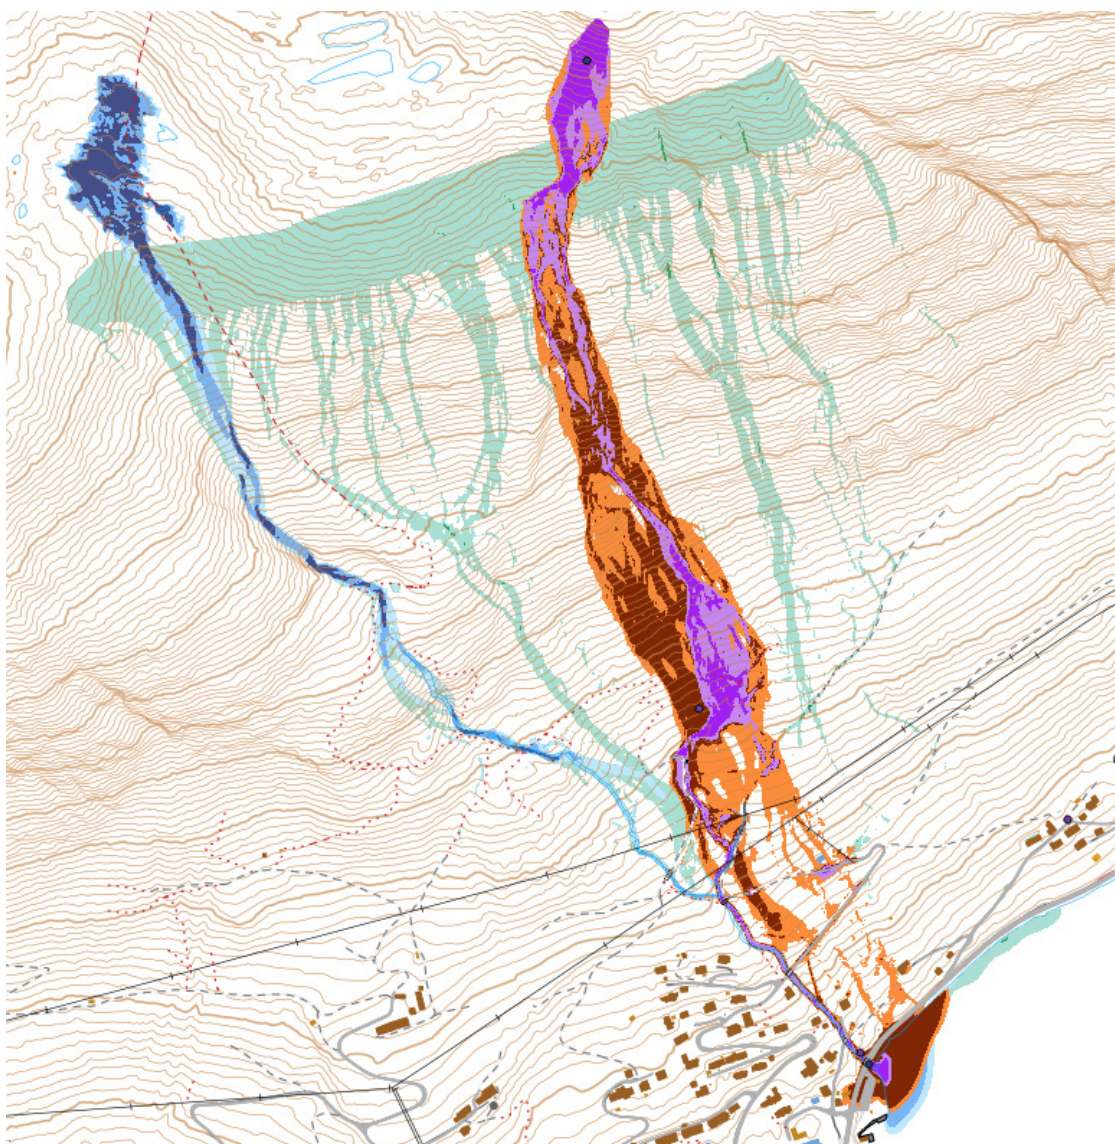
Figur 14 viser simuleringer både av flomskred og sørpeskred. For flomskred er det vist to ulike simuleringer, der volum er justert både ved erosjon (masse tas opp av skredet) og utløst volum. Det miste skredet (lilla) går i den definerte renna øst for Helgetorsdagsvaet, men det største skredet går over svaet og blir et bredere skred som nedenfor svaene påvirker eller tar med seg ytterligere masse.

vann og skredmasser i et større område. Sørpeskred langs Årsetelva er også simulert for å se nærmere på effekt av forbygning og etablert kanal for å lede skred mot øst forbi Gardfjøshaugen. Resultat viser at de simulerte skredene i stor grad følger ny etablert kanal, og noe overløp ved øvre forbygning er mulig ved store sørpeskred.

Modellsimuleringer av sørpeskred ned Årsetelva indikerer at massene hovedsakelig holder seg i løpet. Ved største utløsningsvolum lekker den øvre ledevollen noe og sender mindre skredmasser ned Grovabakken. Dagens bebyggelse på Gardfjøshaugen vurderes å ligge trygt. Ovenfor Løset er det gjort dreneringstiltak for å lede vann bort fra dyrka mark og føre det mot Årsetelva. Tiltaket vil ha en effekt på utløsning av sørpeskred nedenfor tiltaket.

Figur 14 RAMMS simuleringer sørpe og flom jordskred. Blått og lyse grønt er "sørpe", brunt (stort volum) og lilla (lite volum) er flomskred. Skredene endrer retning ved Blomurshaugen.

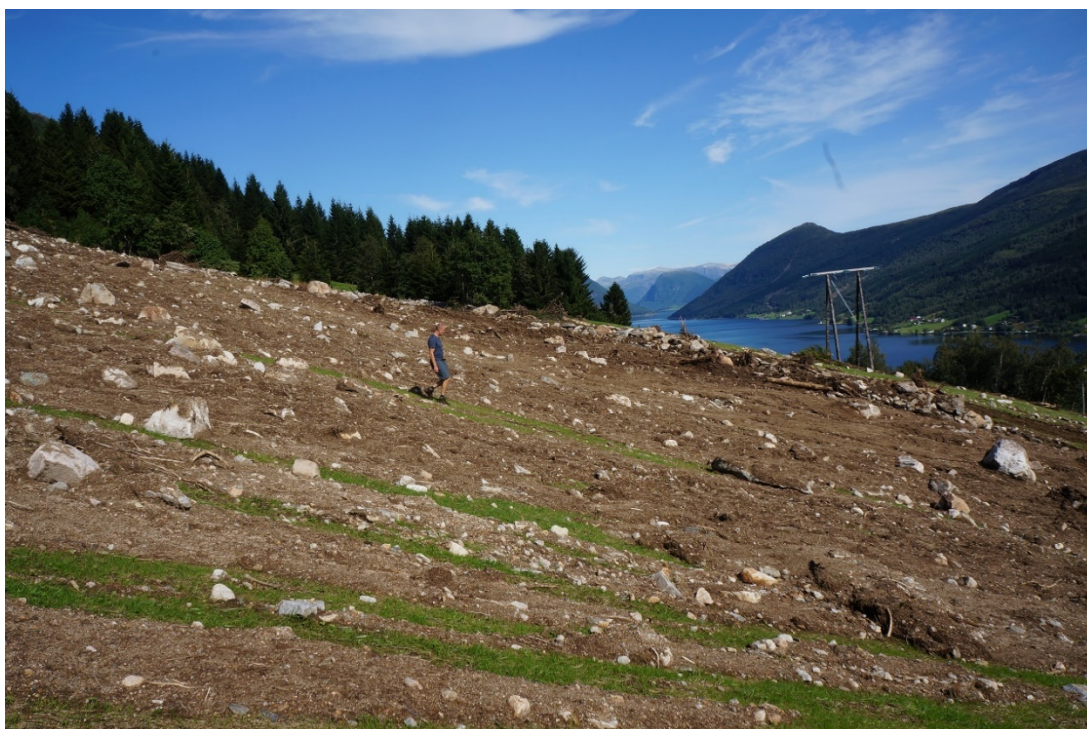
Figur 16 Stein spredt ut av jord- og flomskred, ikke direkte avsatt som morene eller steinsprang. Foto fra Årset, Jølster, etter skredene i 2019.
