**GJERDRUM KOMMUNE**

## **Nedlegging av øvre Askdam og permanent senking av vannstanden i midtre Askdam i Gjerdrum**

### **Vurdering av konsesjonsplikt**

**Nedlegging av Øvre Askdam og varig senking av magasinet i midtre Askdam ved Ask – Gjerdrum kommune**  
**Vurdering av konsesjonsplikt**

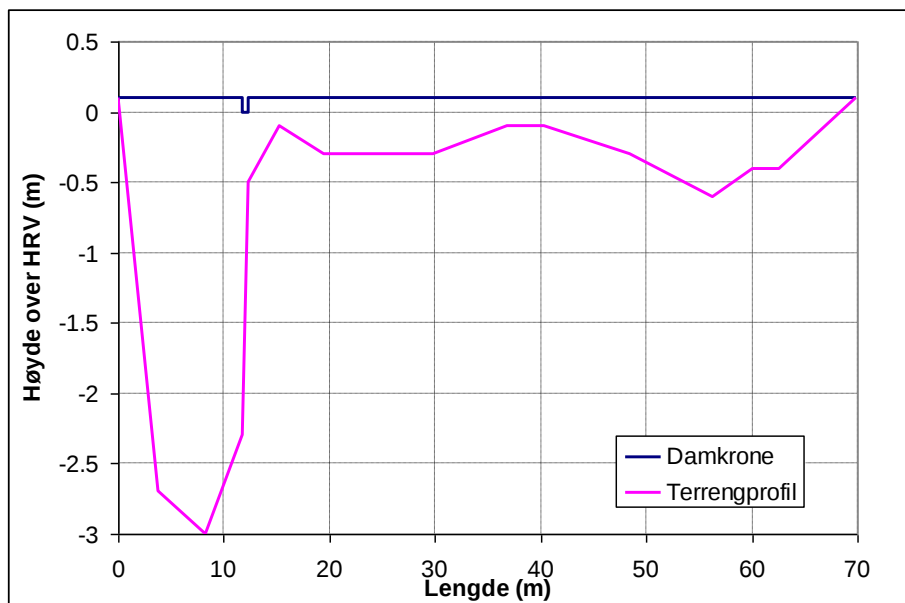
**Figur 3. Øvre Askdam – Oppmålt damprofil**

Dammen er en betong gravitasjonsdam med stort innslag av sparestein. Basert på innskrift i betongen er dammen trolig bygget i 1957.

Dammens høyeste del, som er ca. 3,1 m høy og ca. 15 m lang, er plassert i et lavbrekk som også danner det som en gang må ha vært naturlig utløp. På denne delen er også et definert overløp med lengde på 0,68 m plassert. Overløpet ligger som en forsenking i selve damkronen og ligger 0,1 m lavere enn resterende del av dammen. Kronebredden på denne delen av dammen er anslagsvis 0,6 m. Oppstrøms helning er tilnærmet vertikal, og nedstrøms helning anslått til ca. 15:1. På nedstrøms side på denne delen av dammen er det flere partier med større betongavskallinger og det er blottlagt mye sparestein. Denne delen av dammen er i sin helhet fundamentert på fjell. Det er ingen tegn til deformasjoner på denne delen av dammen.

Den øvrige delen av dammen består av en inntil 0,7 m høyt og ca. 55 m lang betongvegg. Tykkelsen på veggene er typisk 0,3 m. Både oppstrøms og nedstrøms helning synes å være tilnærmet vertikal. På nedstrøms side på denne delen av dammen er det flere partier med betongavskallinger og sprekker. Denne delen av dammen er også trolig fundamentert på fjell. Det er imidlertid ikke mye blottlagt fjell langs dammen. Det er flere tydelige tegn til deformasjoner og forskyvninger mot luftsiden på denne delen av dammen.

Riss, sprekker, betongavskallinger og mosegrodde partier preger generelt dammen.

Damkonstruksjonen rives i sin helhet slik at den naturlige vassføringen forbi damstedet ikke påvirkes.

Betong og armert betong forutsettes fjernet i sin helhet og deponert på godkjent fyllplass. Alternativt kan armeringen skilles ut fra betongen og transporteres til godkjent fyllplass, og betongen deponeres lokalt.

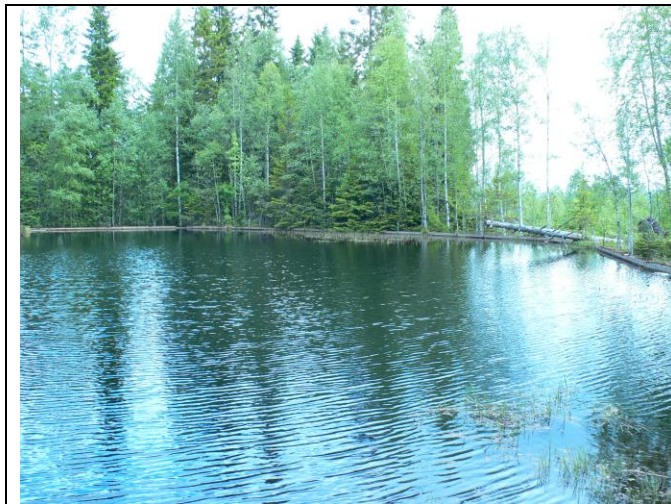
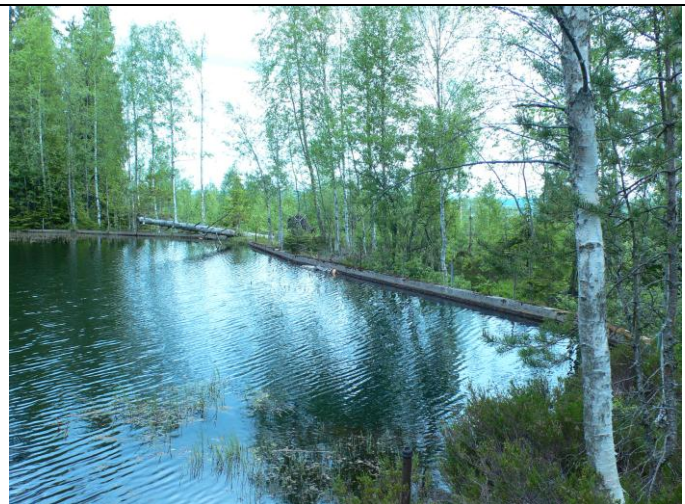
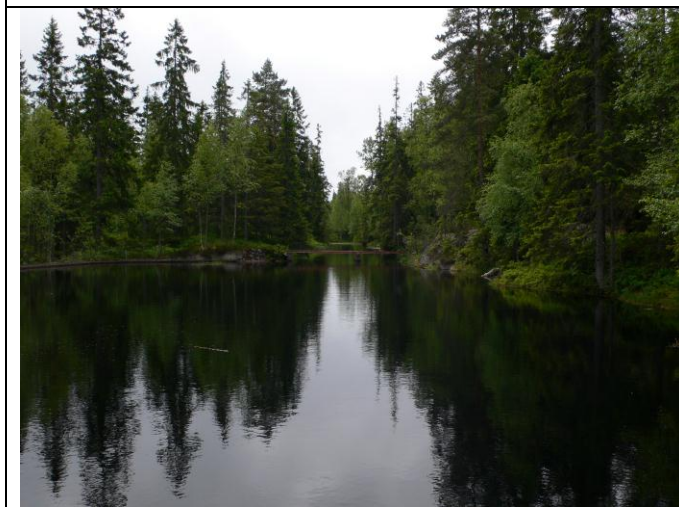
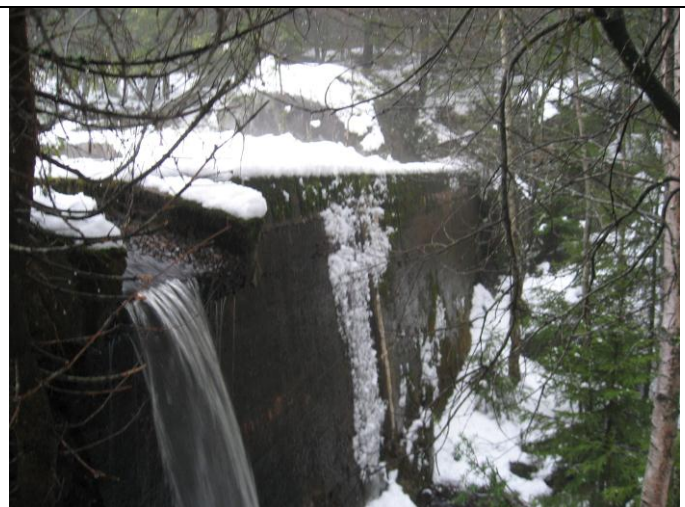
**Figur 4. Bilder Øvre Askdam**

Dam sett mot nord

Dam sett mot nordøst

Magasin sett mot sør

Dypløp med «overløp»

Bildene er tatt før den midlertidige senkingen av magasinet på 0,5 m.

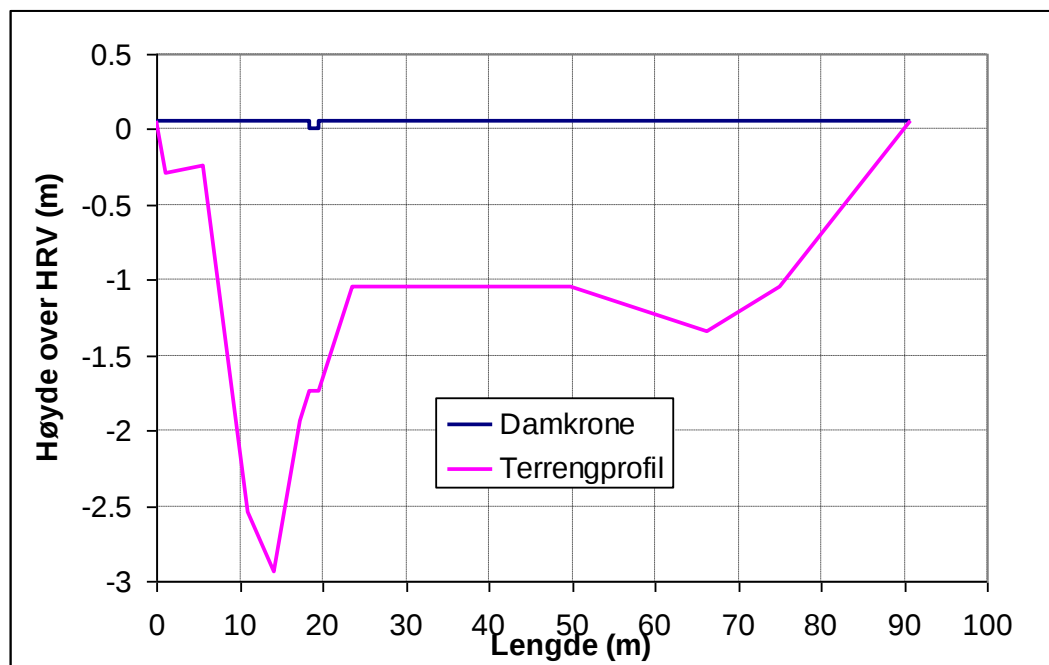
**Figur 5. Midtre Askdam – oppmålt damprofil**

Dammen er en betong gravitasjonsdam med stort innslag av sparestein. Basert på innskrift i betongen er dammen trolig bygget i 1947.

Dammens høyeste del som er ca. 3,0 m høy og ca. 23 m lang, er plassert i et lavbrekk som også danner det som en gang må ha vært naturlig utløp. På denne delen er også et definert overløp med lengde på 1,15 m plassert. Overløpet ligger som en forsenking i selve damkronen og ligger 0,06 m lavere enn resterende del av dammen. Kronebredden på denne delen av dammen er anslagsvis 0,5 m. Oppstrøms helning er antatt tilnærmet 10:1 eller brattere og nedstrøms helning er anslått til ca. 15:1. På nedstrøms side på denne delen av dammen er det noen betongavskallinger. Denne delen av dammen er trolig i sin helhet fundamentert på fjell. Det er ingen tegn til deformasjoner på denne delen av dammen.

Den øvrige delen av dammen består av en inntil 1,5 m høyt og ca. 68 m lang betongdel. Bredden på damkronen på denne delen av dammen varierer. Nedstrøms side av dammen på dette partiet er vertikal. Oppstrøms side har en helning som er vurdert til å være på 10:1 eller brattere. På det høyeste partiet på denne delen av dammen er det en betongsokkel som er noe bredere enn dammen for øvrig. Det er denne delen av dammen som har de mest omfattende skadene i form av sprekker, deformasjoner og utfall av betong. Det er blottlagt mye sparestein i de områder som har avskallinger. Det er også på

dette partiet gjennomgående vertikale sprekker der betongen er forskjøvet inntil 4 - 5 cm ved sprekke. Det er ikke noe blottlagt fjell i dagen langs denne delen av dammen, og det er ikke fastlagt om dammen er delvis eller helt fundamentert på fjell.

Riss, sprekker, betongavskallinger, mosegrodde partier og forskyvninger preger generelt dammen.

Ved dammens dypløp kappes dammen generelt ned til en høyde som ligger 1,1 m under eksisterende damkrone. Det kappes lokalt, med en lengde på 2 m, i det samme område ned til en høyde som ligger 1,2 m under eksisterende damkrone. Denne forsenkingen som ligger 1,2 m under dagens damkrone plasseres på samme område som eksisterende lokale forsenking. Ved en slik utførelse vil vannet normalt renne i det definerte området på samme måte som ved dagens damkonstruksjon. Ved flommer vil vannet renne over hele damkronen i dypløpet på samme måte som for dagens damkonstruksjon.

På betongdammens østre del kappes den ned til 1,0 m under dagens HRV. Det vil si at dammen her får et fribord på 0,2 m over det nye overløpet. Dette for å hindre at det skal renne vann over dammen på dette partiet.

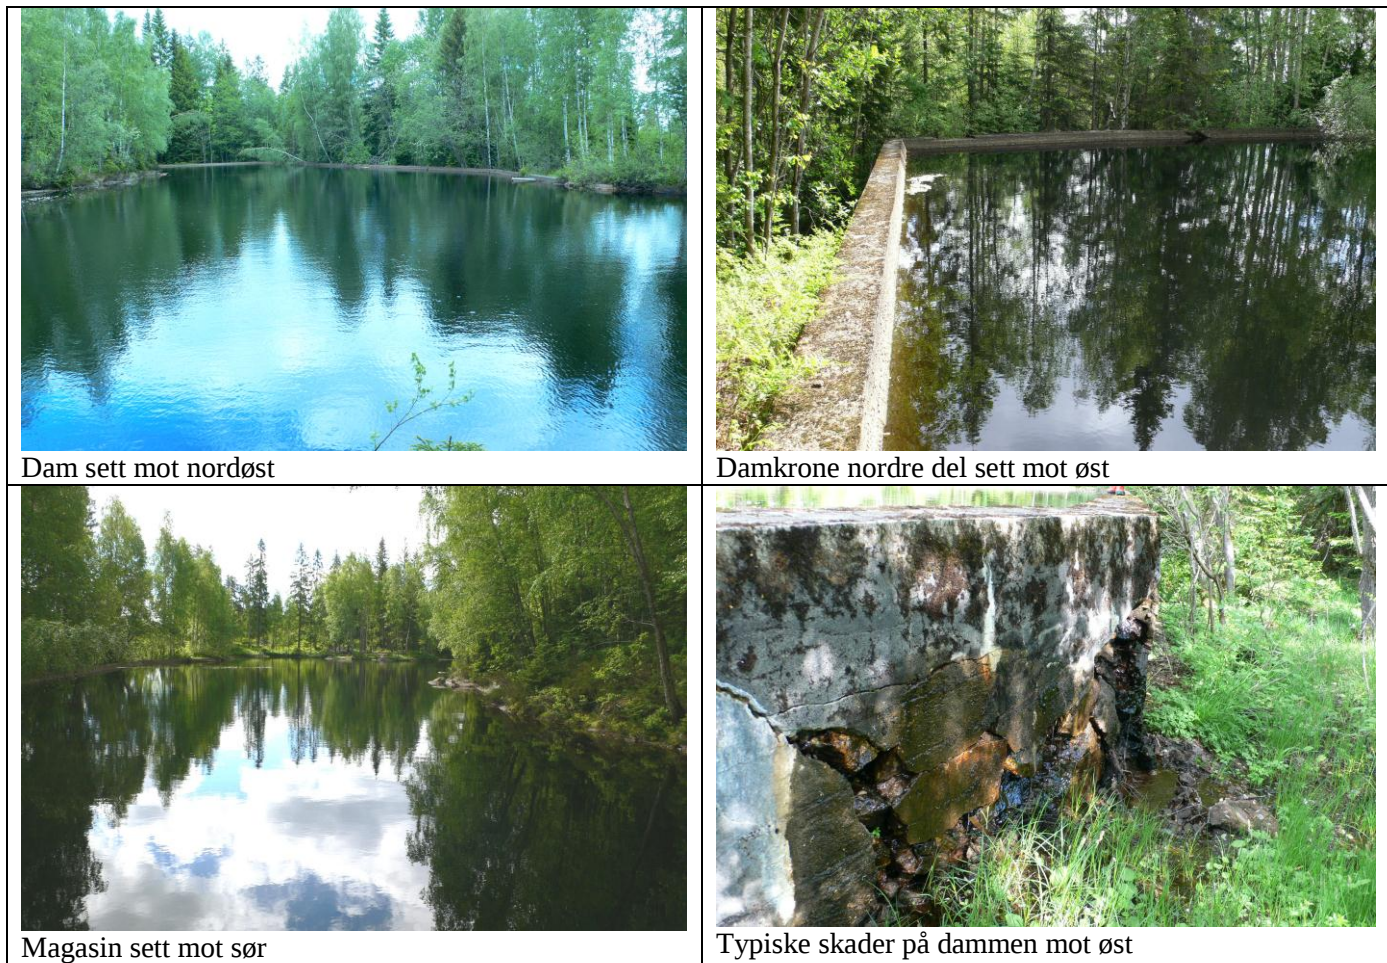
**Figur 6. Bilder Midtre Askdam**

Bildene er tatt før den midlertidige senkingen av magasinet på 1,0 m.

Det foreligger ingen tegninger på dammene eller dokumentasjon på hvordan dammene er bygd opp eller fundamentert. De skader som er påført begge dammene i form av deformasjoner, sprekker og forskyvninger skyldes at dammen er vesentlig underdimensjonert i forhold til de belastningene dammene har vært utsatt for. Kvaliteten på betongen med høyt innhold av sparestein har nok vært en

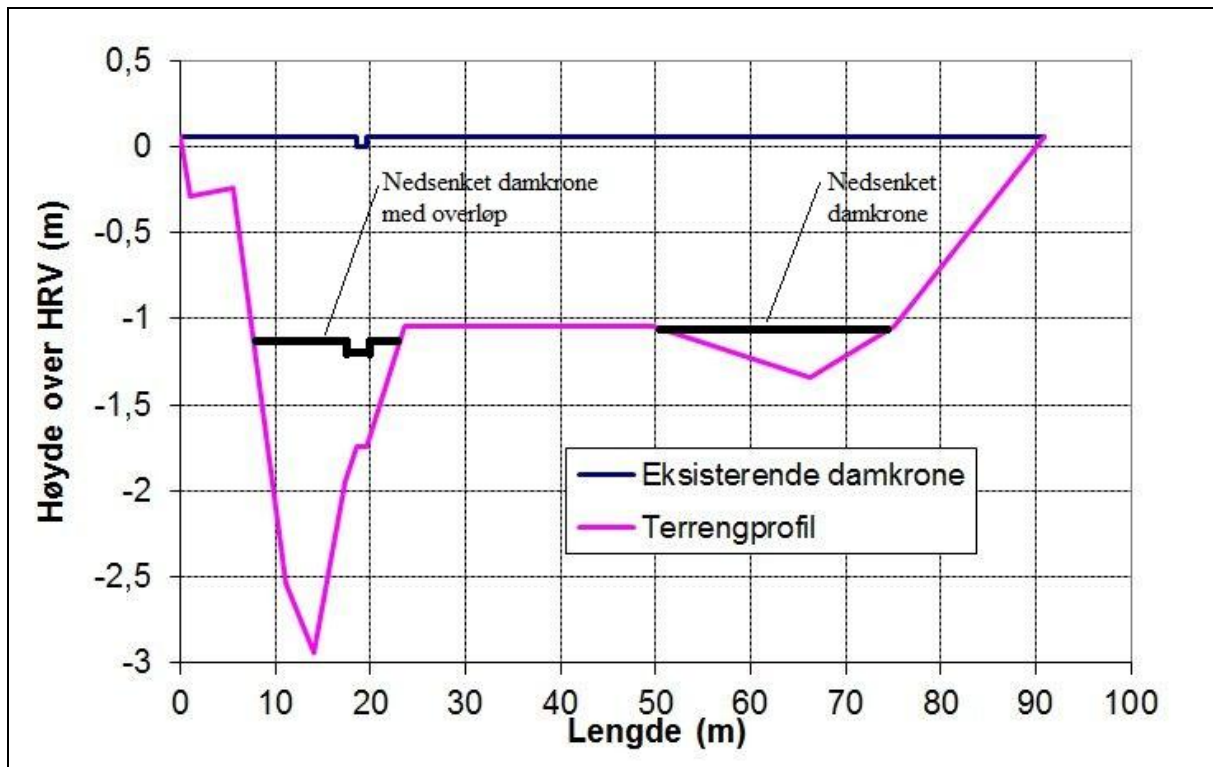
Figur 7. Dam Midtre Askdam etter senking

*Figur 7* viser i prinsippet hvordan situasjonen for selve dammen vil bli etter permanent senking av magasinet og dammen.

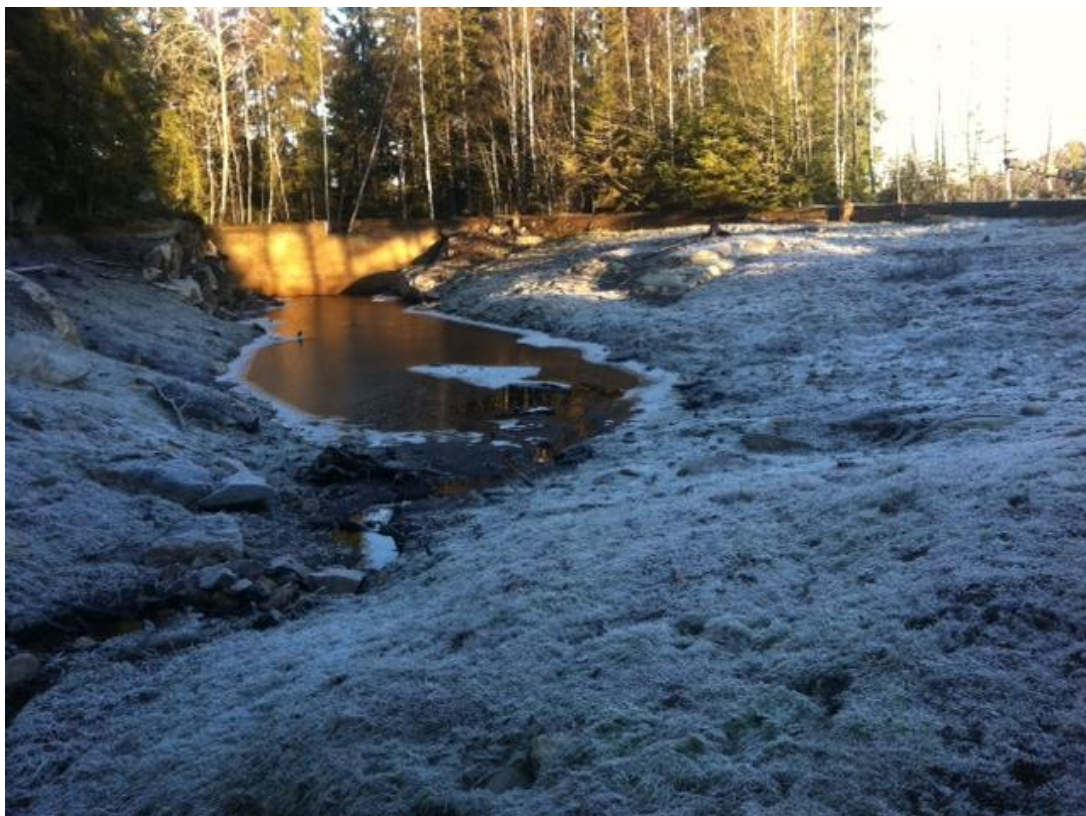
Det er på vedlagt bilder, *Figur 9* og *Figur 10* vist hvordan magasinet er nesten helt senket i perioder med lite tilsig.

*Figur 9. Øvre Askdam sett mot nord og dammen. Senket magasin høsten 2011*

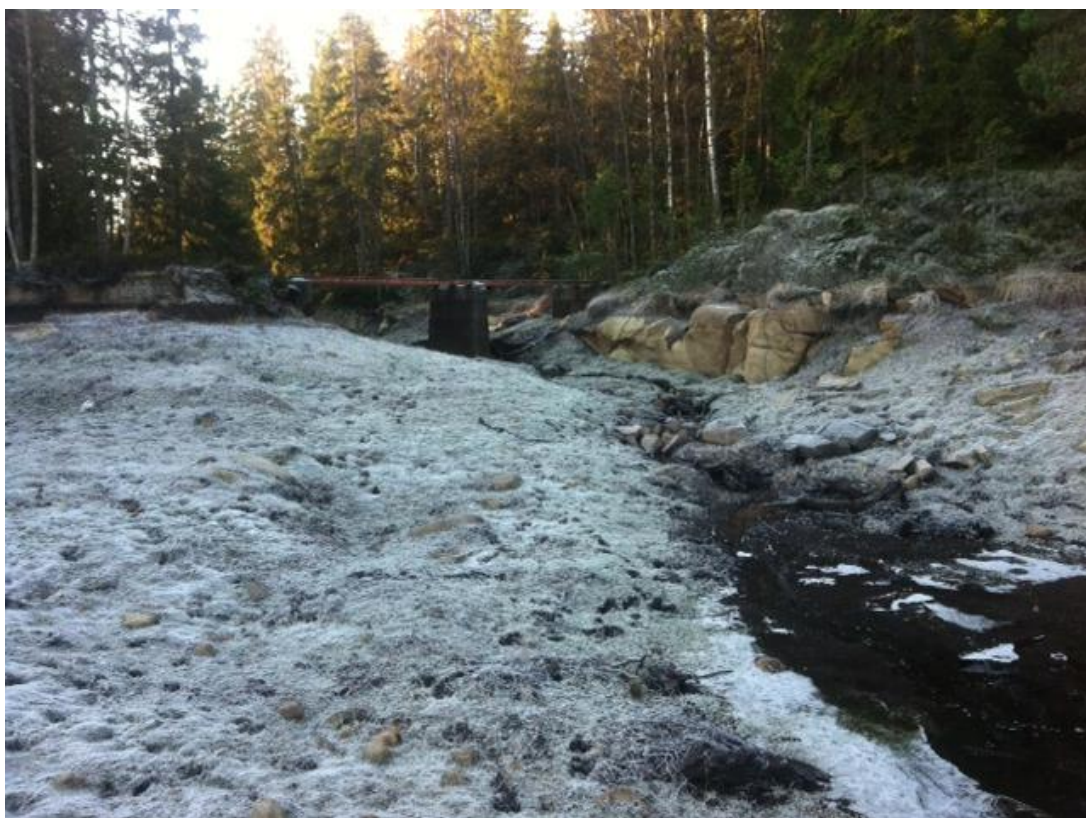
*Figur 10. Øvre Askdam sett mot sør. Senket magasin høsten 2011*

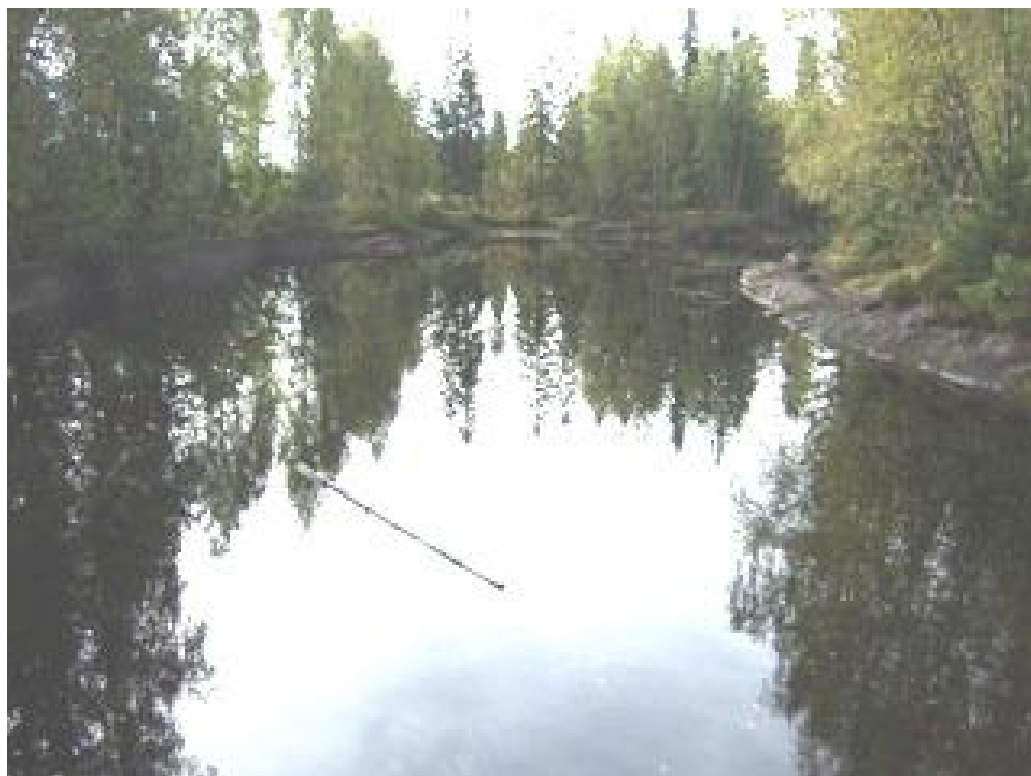
Det er på vedlagt bilder, *Figur 11* og *Figur 12* vist hvordan magasinet og overløpet ser ut ved vannstanden senket ca. 1,0 m.

*Figur 11. Midtre Askdam sett mot sør. Ca. 1,0 m senket magasin høsten 2011*

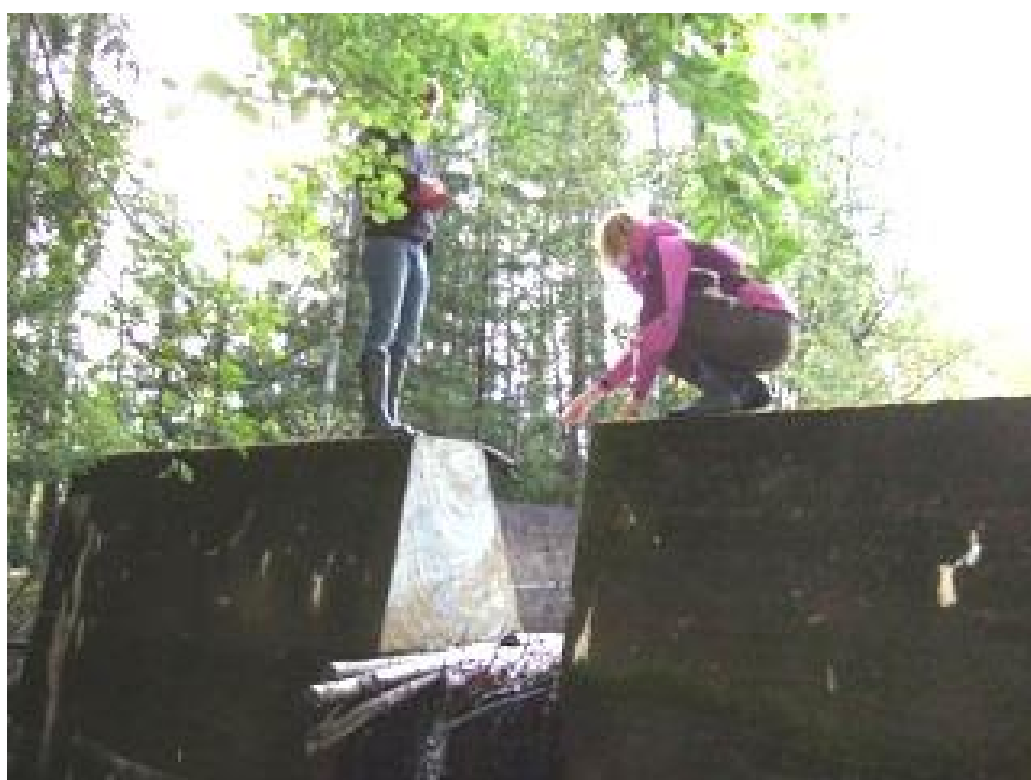
*Figur 12. Midtre Askdam. Overløp senket med 1,0 m. Høsten 2011*
