# Bergsakerheia-Herdalen

Lyngdal kommune

Kartlegging av skredutsatte områder

DOKUMENTKODE: 616636-RIGberg-RAP-001

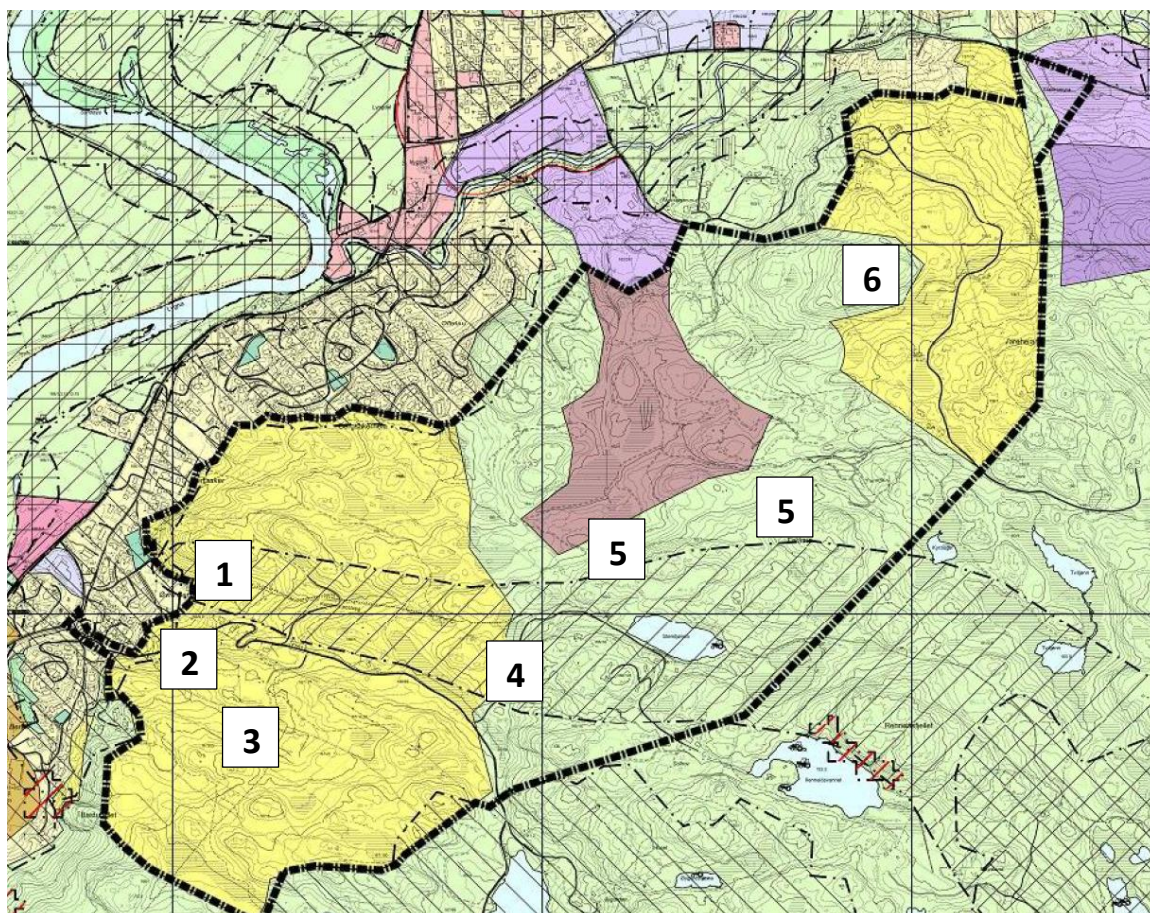
Figur 3. Oversikt over lokaliteter med hensyn til skredfare innfor planområdet.

På figur 3 er følgende lokaliteter markert for hvor det er skråninger det må tas særlig hensyn til i forbindelse med skredfare. Her følger beskrivelser fra de seks områdene (se bilder 1-6 i vedlegg):

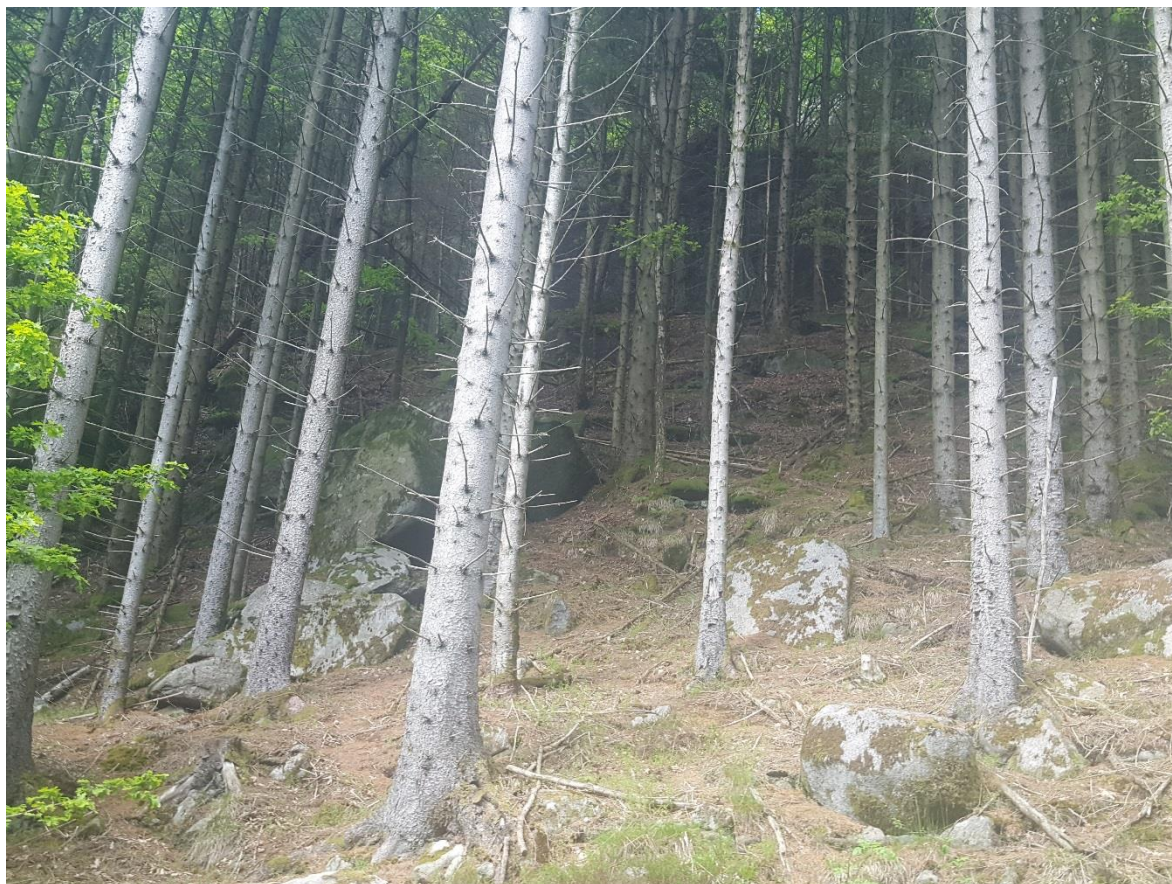
**1. Kolle over Øvre Berge og Bergsaker**

Ca. 90 m høy kolle med fare for steinsprang både på nordsiden, ned mot tomt gbnr. 166/5, og sørover mot Bergsakerveien/Kongens postvei. Det er også fare for steinsprang på nord- og sørsiden av overliggende kolle mot nordøst.

Bilde 1. Fra område 1 i figur 3. Skråning ned mot Kongens postvei.

Tiltak vil da hovedsakelig bestå av en innledende rensk av eventuelle løse bergblokker og stein i skråningen, og deretter sikring av ustabile bergpartier med f.eks. bolter, bergbånd og steinsprangnett. Sikring med fanggjerde eller voll i bunn av skråninger kan også være et mulig tiltak.

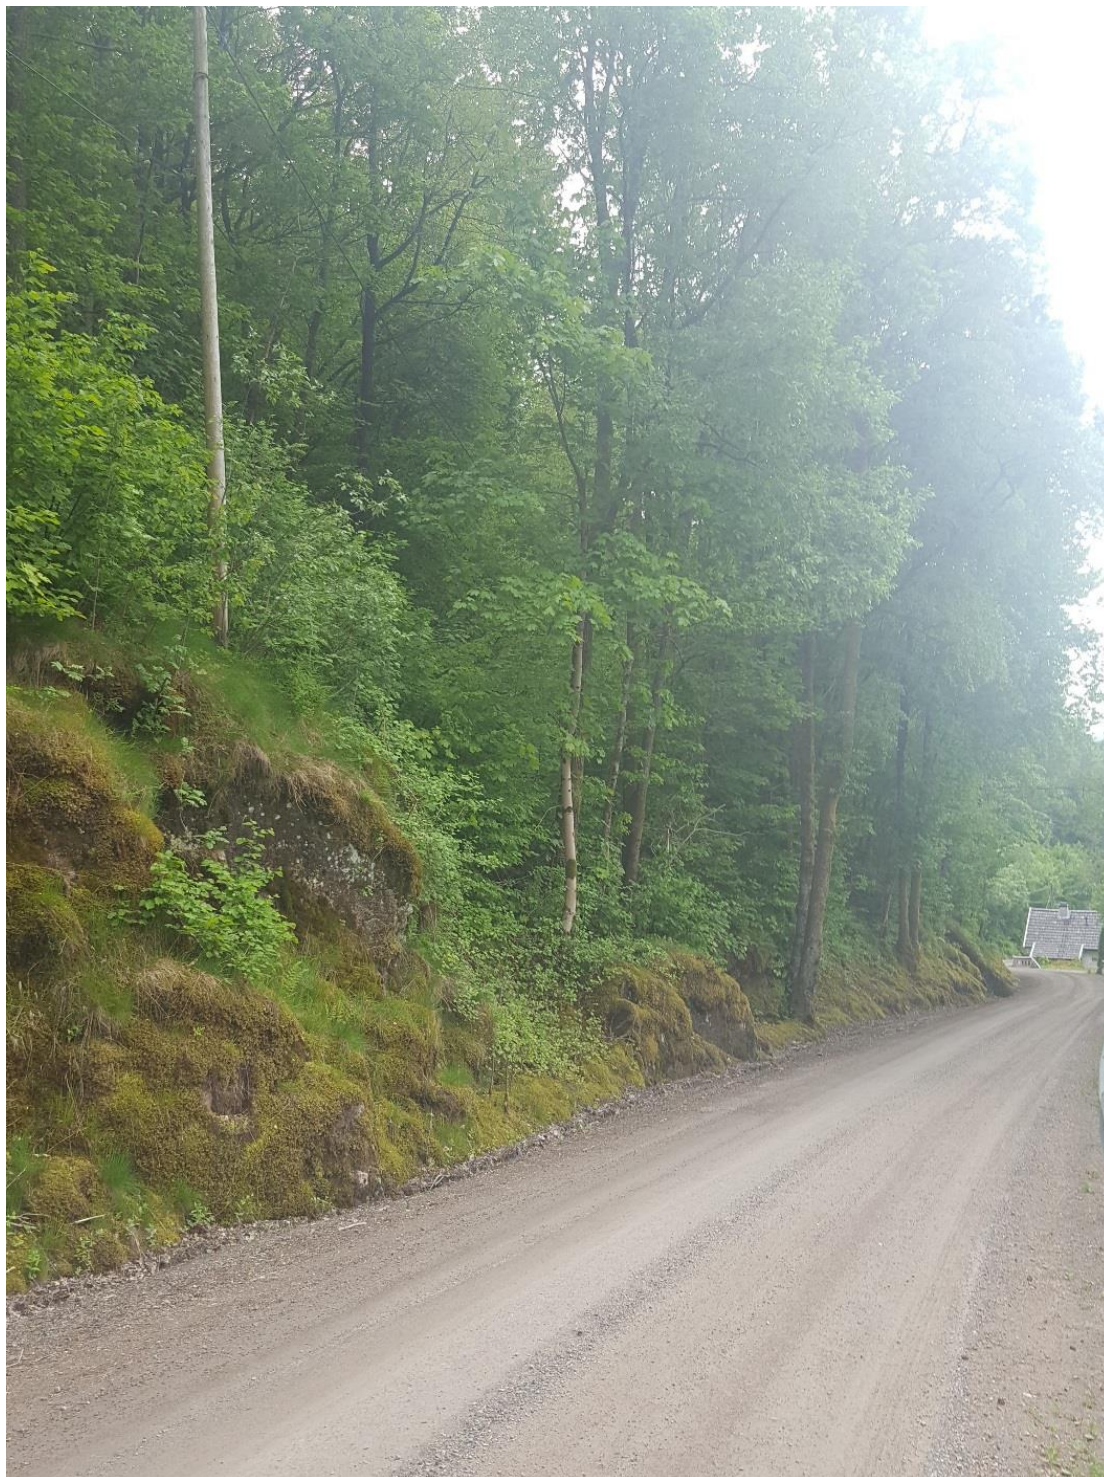
**2. Skråning ned mot Fv. 553**

Det er tettvokst skog i skråningen, men det er observert enkelte bergblotninger med løst berg, særlig opp mot toppen av skråning hvor terrenget er bratt.

Bilde 2. Fra område 2 i figur 3. Skråning ned mot Fv. 553.

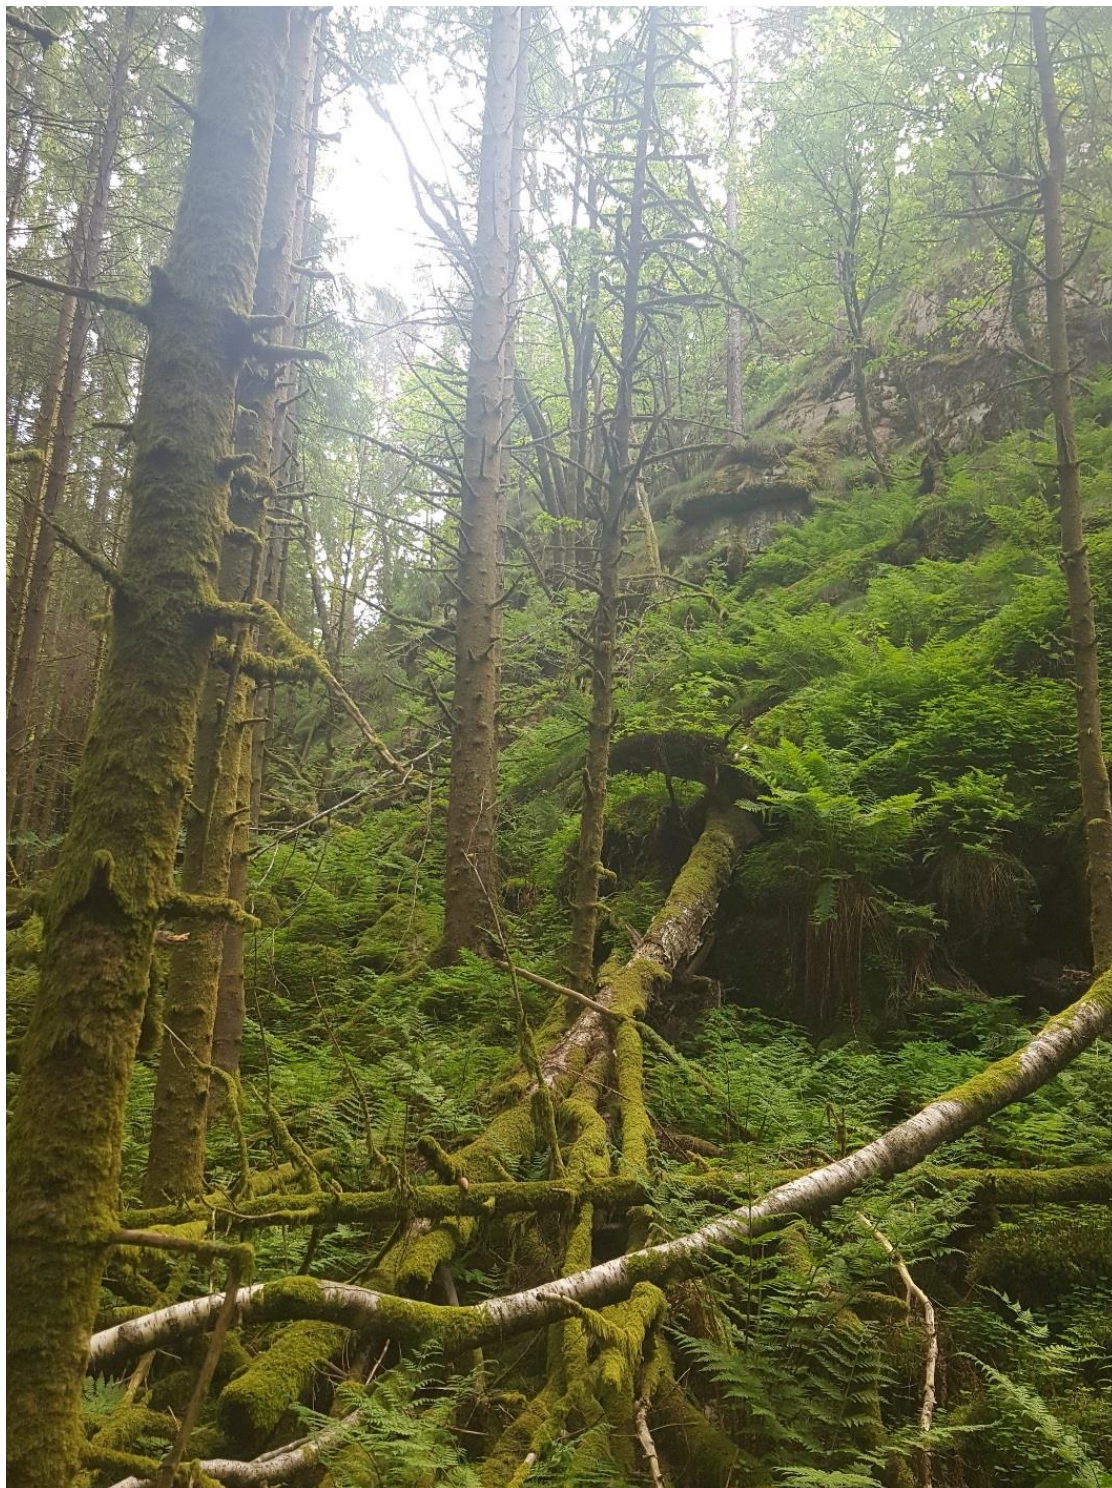
**3. Kolle med radiomast**

Enkelte løse bergpartier i bratt nordvendt skråning.

Bilde 3. Fra område 3 i figur 3. Skråning ned fra radiomasten.

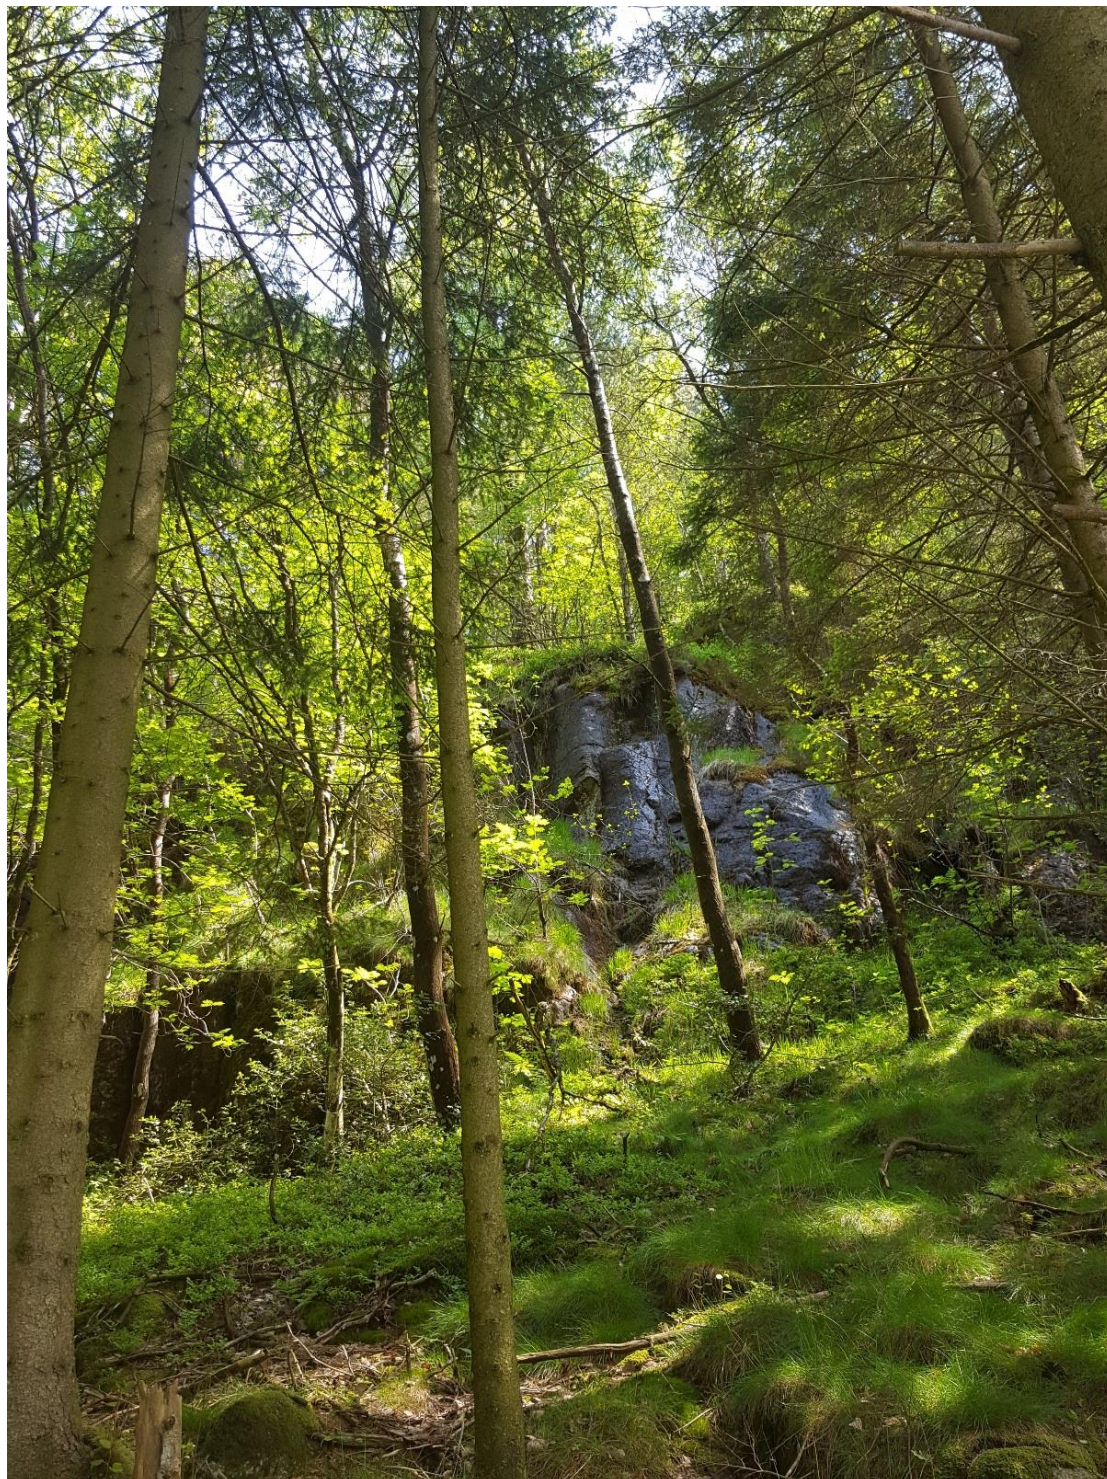
**4. Skråning mot veg til Stemtjønna**

Skråningen er markert med utløsnings- og utløpsområde for både snøskred- og steinsprang i aktsomhetskartene på Skrednett. Skråningen her er bratt, men det ble ikke observert mange tydelige avløste bergpartier. Det bør likevel tas hensyn til steinsprangfare her.

Bilde 4. Fra område 4 i figur 3. Skråning mot veg til Stemtjønna.

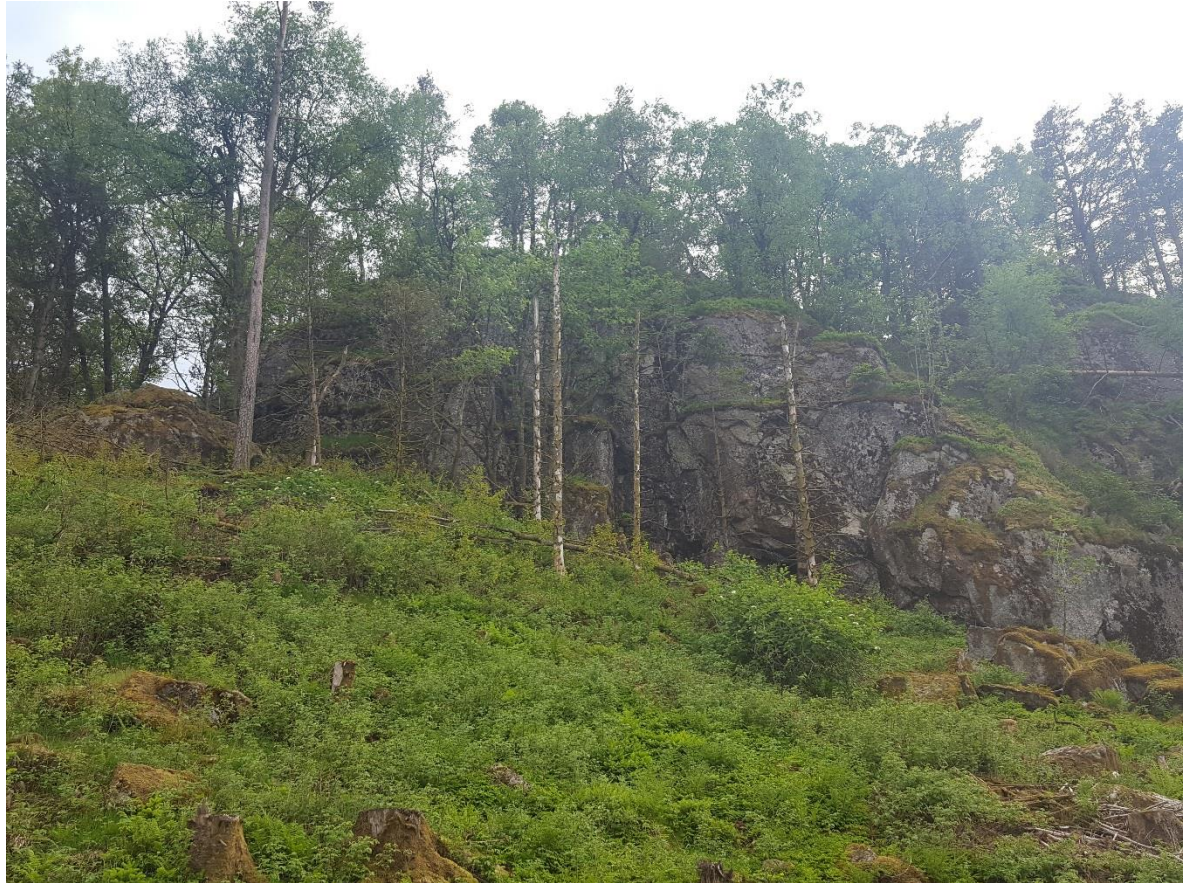
**5. Nordvendt skråning mot parkområdet**

En 25-50 m høy skråning fra Felåsen og videre vestover har flere områder med avløste bergparti. Observert steinur under Felåsen.

Bilde 5. Fra område 5 i figur 3. Nordvendt skråning mot parkområdet.

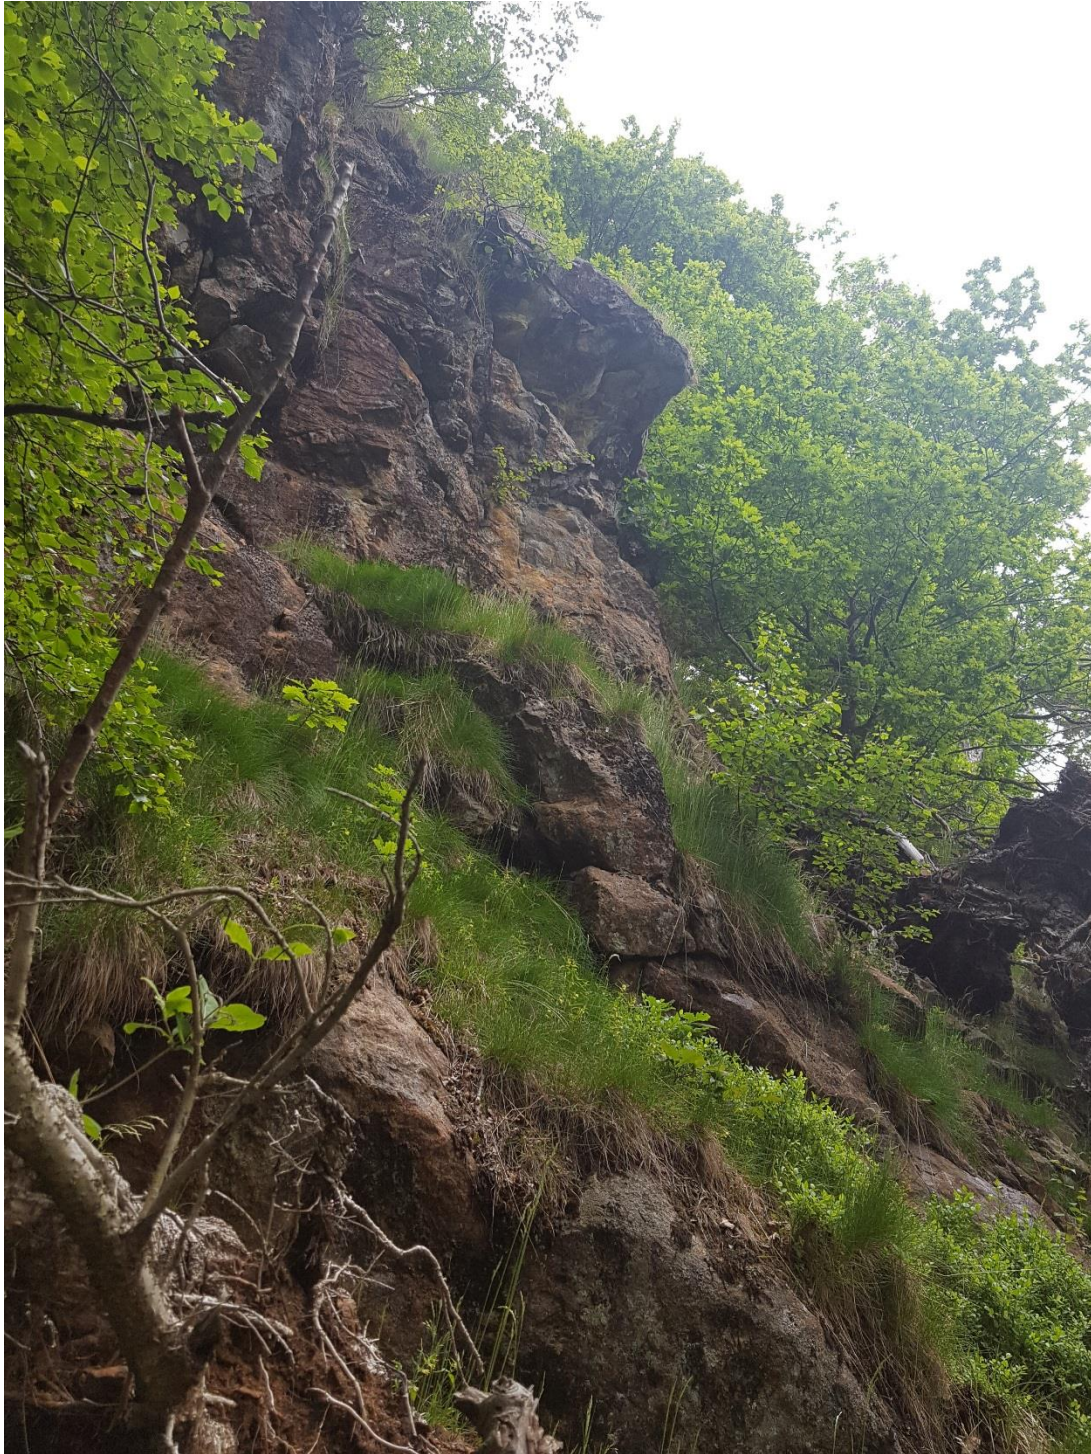
**6. Gaukåsen**

Denne kollen har et særlig bratt skråningsparti på sørsiden (ca. 50 m høy), hvor de avløste bergpartiene ligger mot toppen av skråningen. Det er også enkelte ustabile bergparti mot nord og lengst nord-vest.

Bilde 6. Fra område 6 i figur 3. Sørvendt skråning fra Gaukåsen.
