GRUNNUNDERSØKELSER OG FORSLAG TIL
SIKRINGSTILTAK GRAELVA, STJØRDAL

Oppdragsgiver: Norges Vassdrags- og
Energiverk

900053-2

5 FEBRUAR 1991

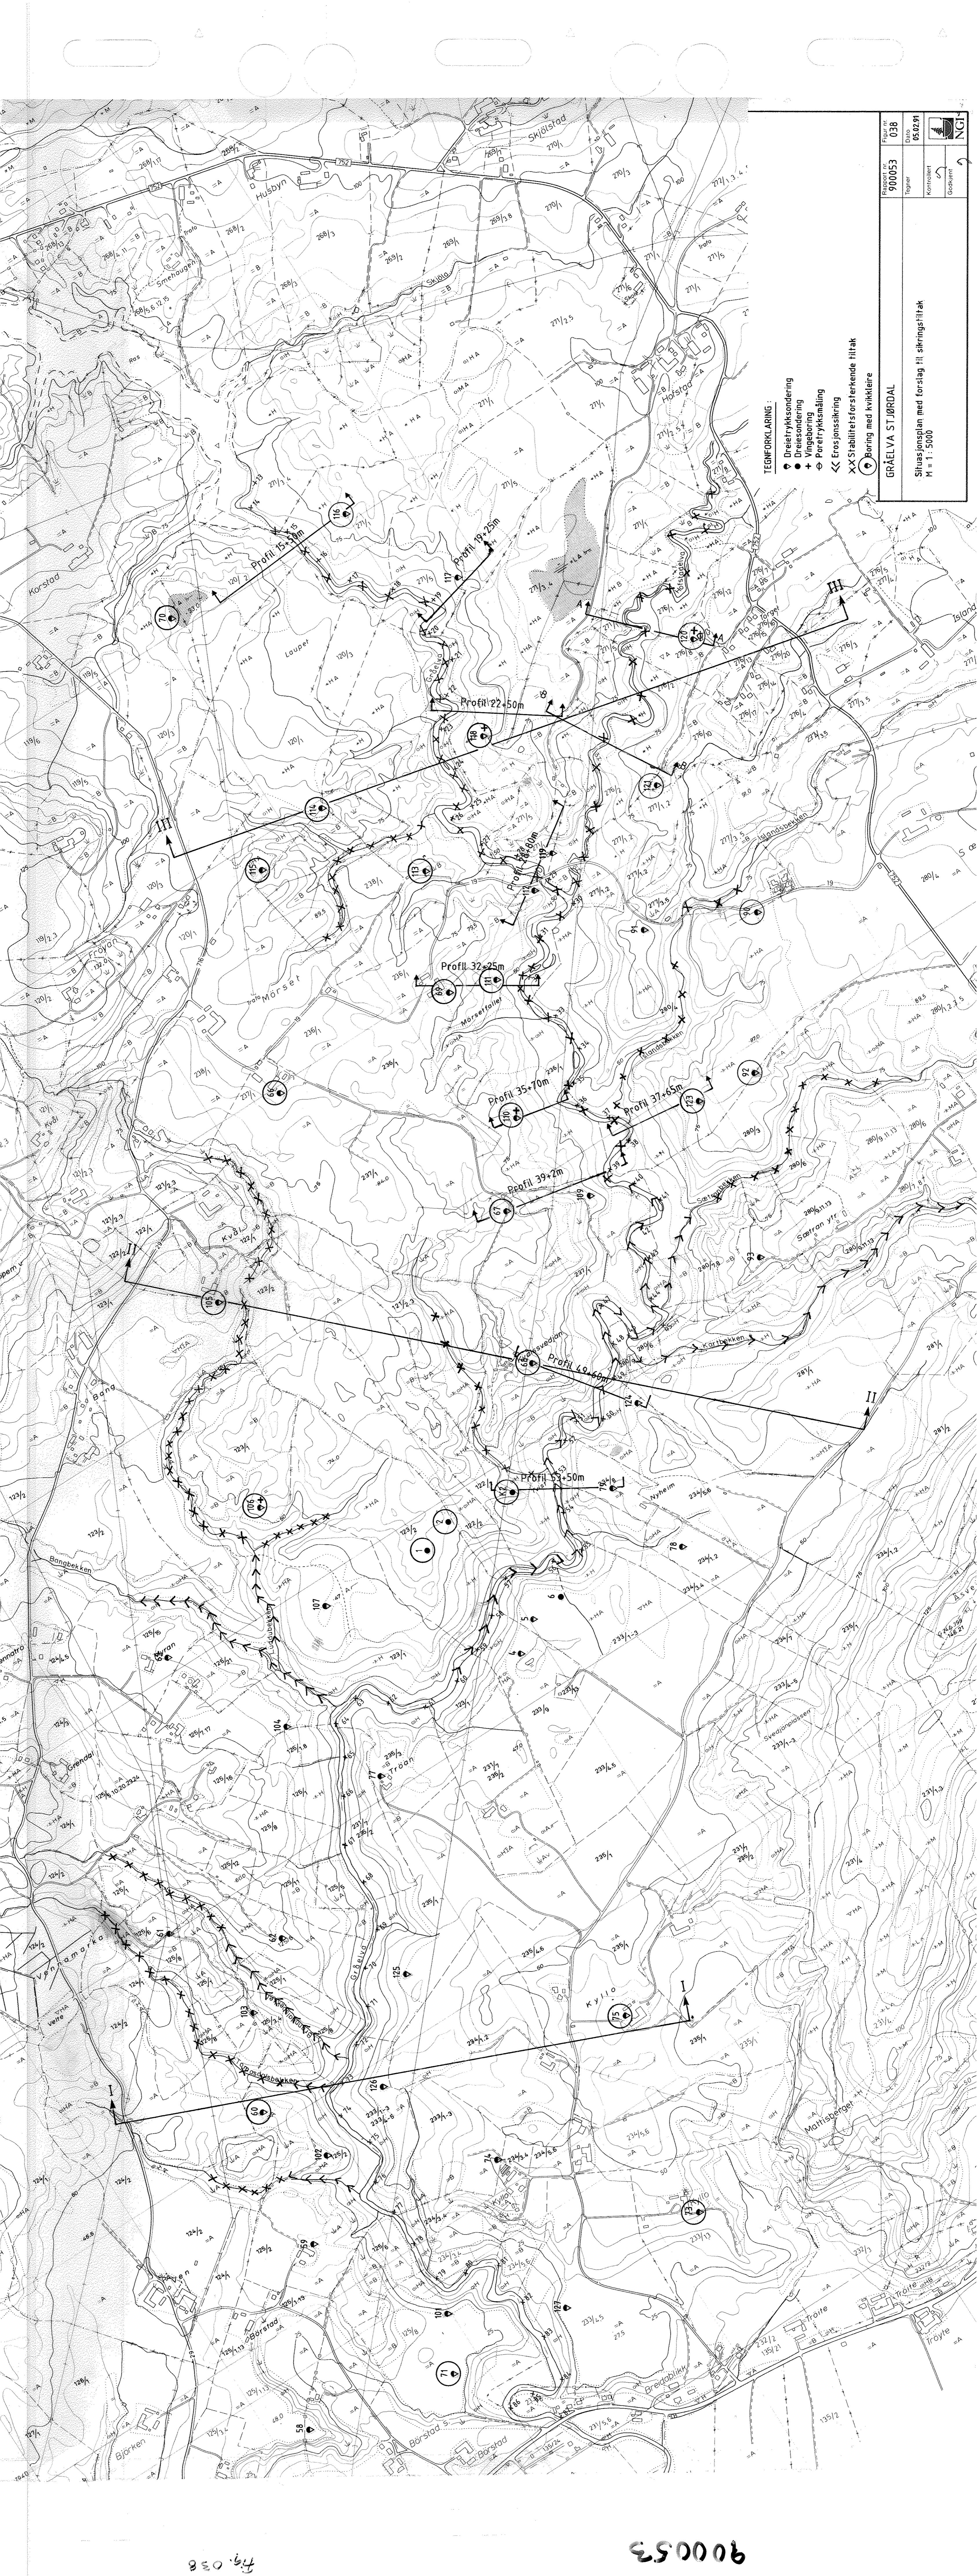
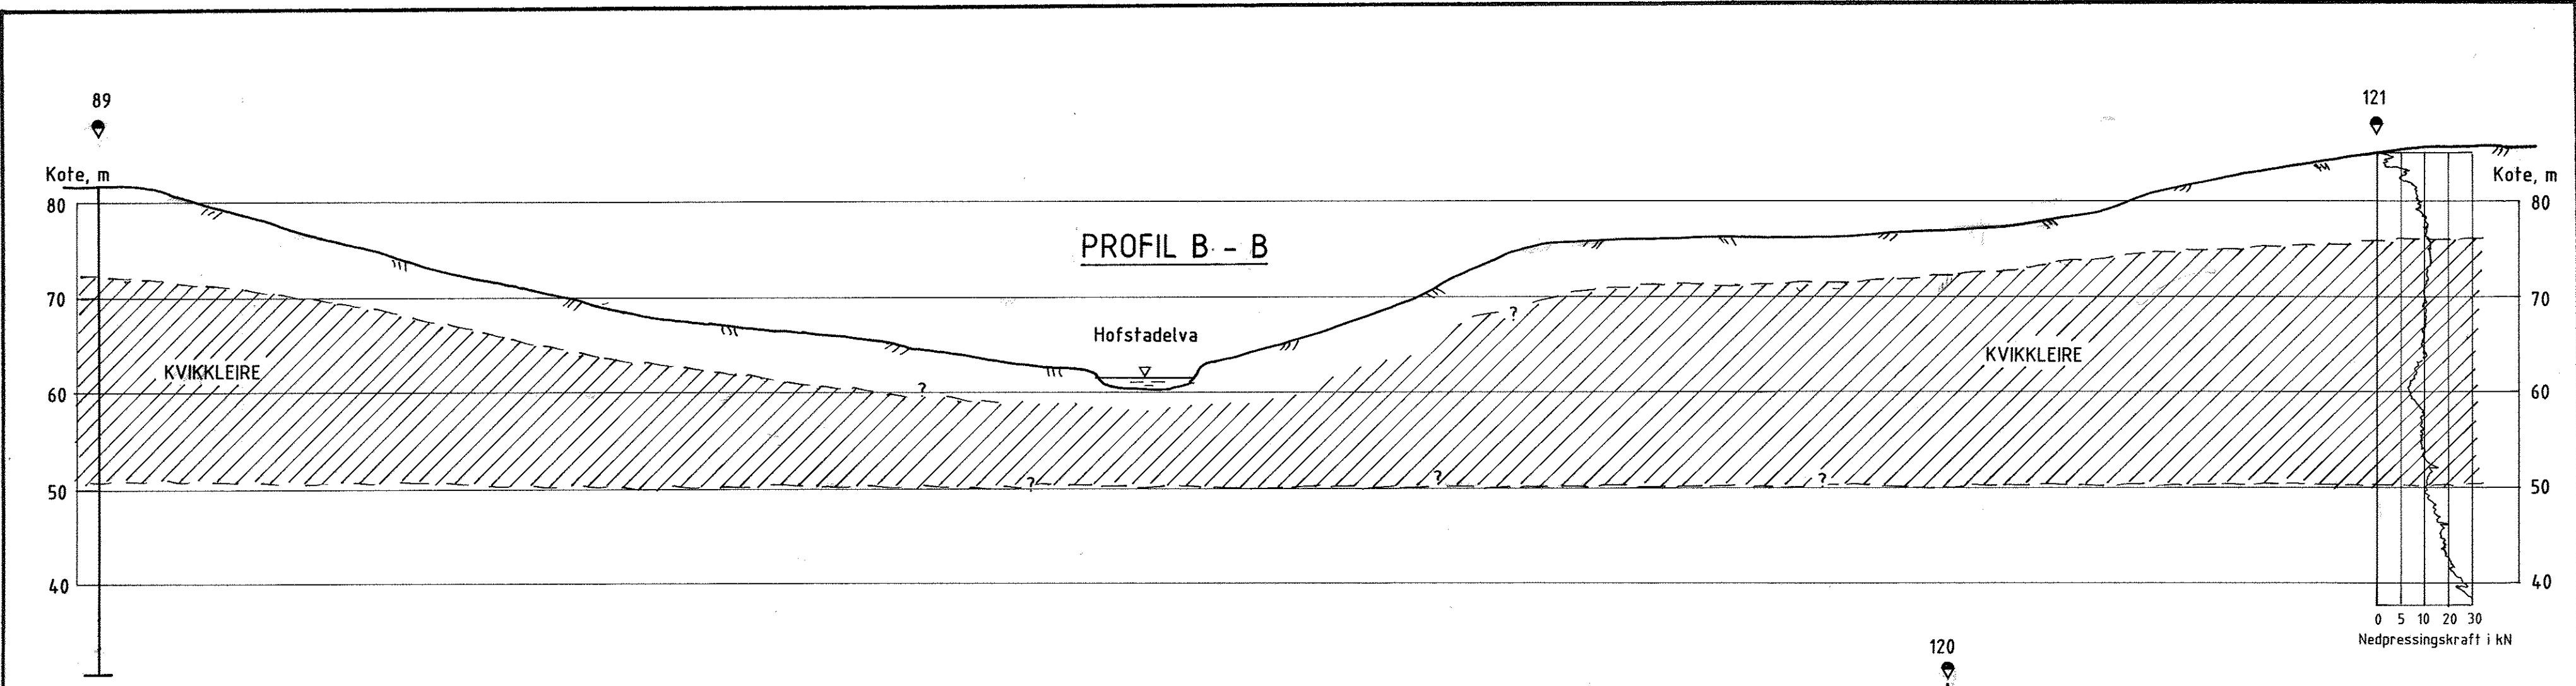
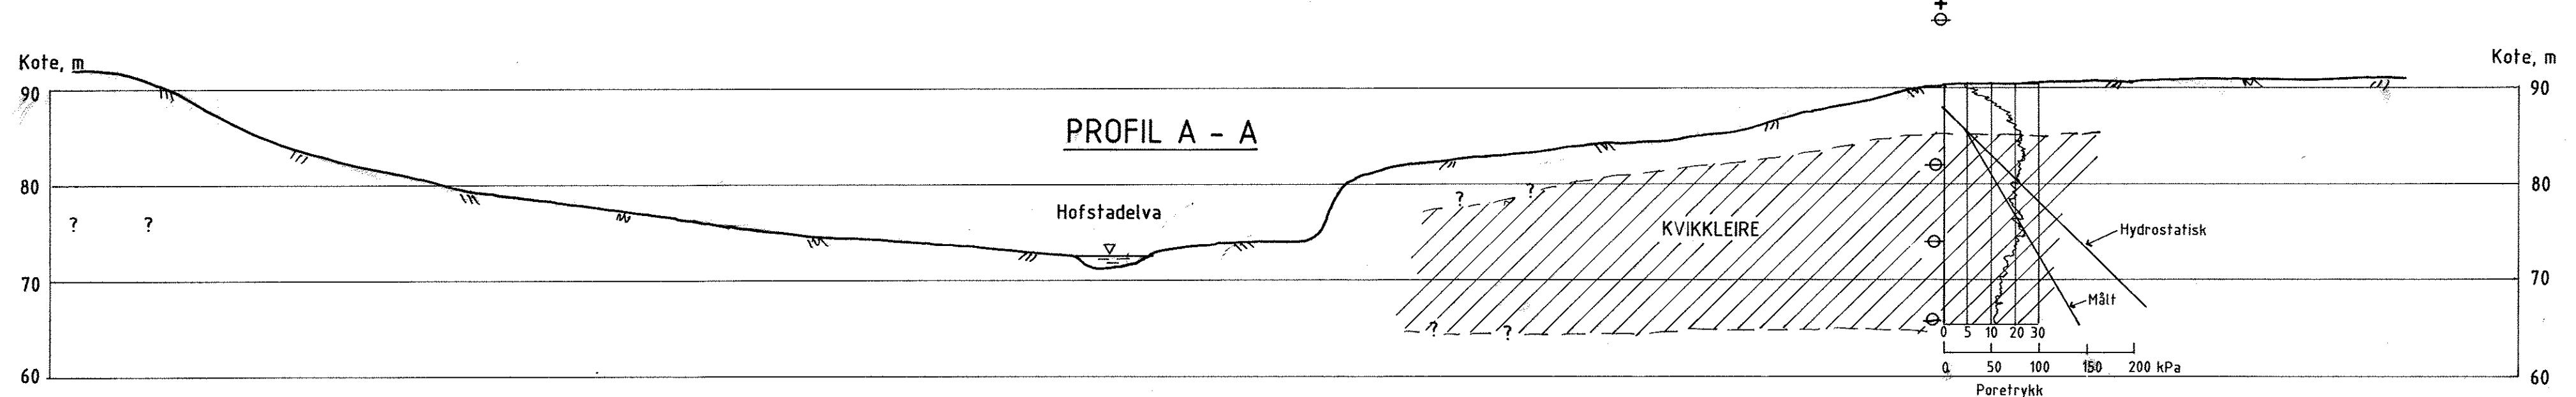
GRÅELVA STJØRDALProfil A-A og B-B
M = 1 : 500

Forholdene langs Hofstadelva er på flere måter som beskrevet på den øverste strekningen av Gråelva. Kvikkleiren går helt ut mot elven samt at den ligger ned mot elvens nivå eller dypere. Erosjonen i Hofstadelven er imidlertid mye mindre enn i Gråelva. På grunnlag av foreliggende data vil vi anse Hofstadelva som utsatt for fremtidige skred. Elven bør sikres ved gjennomføring av stabilitetsforbedrende tiltak. Det mest aktuelle tiltaket er trolig oppfylling av elveleiet med sprengstein. Nødvendig oppfyllingshøyde kan være 1,5 - 2,0 m. Elvens gradient er trolig for høy til at terskler vil være et økonomisk alternativ. Stabilitetsberegninger bør imidlertid utføres før tiltak bestemmes og gjennomføres. Den stabile situasjonen som har eksistert her gjennom flere årtier (ingen vesentlig erosjon) kan indikere at sikkerheten her kanskje ikke er kritisk. Området har vært utsatt for store klimatiske påkjenninger uten at skred har inntruffet.

Forholdene langs Gråelva og Hofstadelva er vist i mer detalj på de lokale profilene på Fig. 031 til 037. Som det fremgår, er det variasjoner i forholdene innenfor de enkelte sonene. Hovedtrekkene, som nevnt ovenfor, synes imidlertid å være relativt entydige.

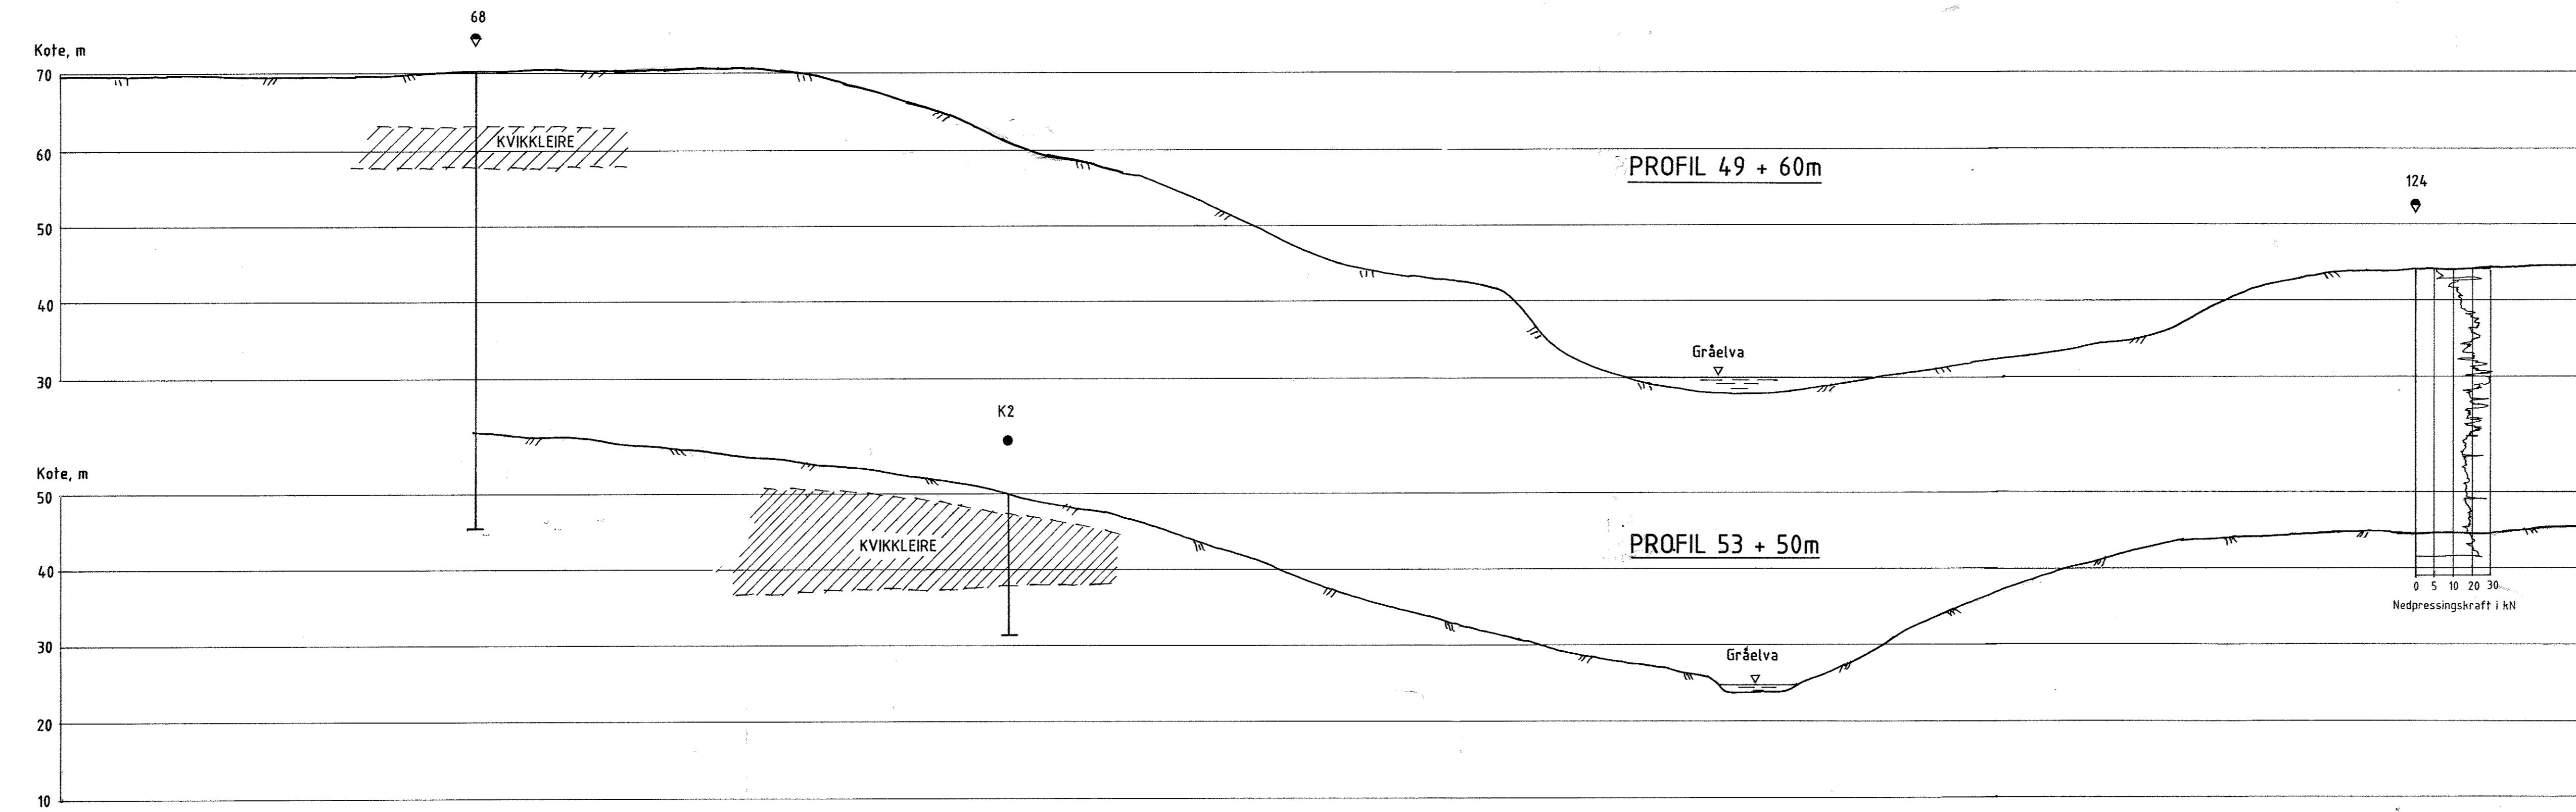
GRÅELVA STJØRDAL		Rapport nr. 900053	Figur nr. 036
Profil 49+60m og 53+50m M = 1 : 500		Tegner	Dato 05.02.91
		Kontrollert ?	Godkjent ?

På den videre strekningen, fra ca pel 60 til ca pel 40, er det våvist kvikkleire noe ut i elveskråningen på vestre side (Hovedprofil II-II, Fig. 030 samt profilene på Fig. 036). Kvikkleiren ligger vesentlig høyere enn nivået for Gråelva. Det foregår dessuten på denne strekningen en betydelig erosjon i elven, både vertikalt og sideveis. Denne strekningen anbefales sikret mot videre erosjon. Hvorvidt det her også er behov for stabilitetsforbedrende sikringstiltak, er noe usikkert. Supplerende undersøkelser vil kunne avklare dette. Foreløpig forutsettes at sikringsarbeidene her begrenses til tiltak mot den pågående erosjonen. Det foreslås utlagt et erosjonsbeskyttende lag av sprengstein eller grov velgradert grus i elvebunnen og opp på sidene til over flomvannstanden, se situasjonplanen.

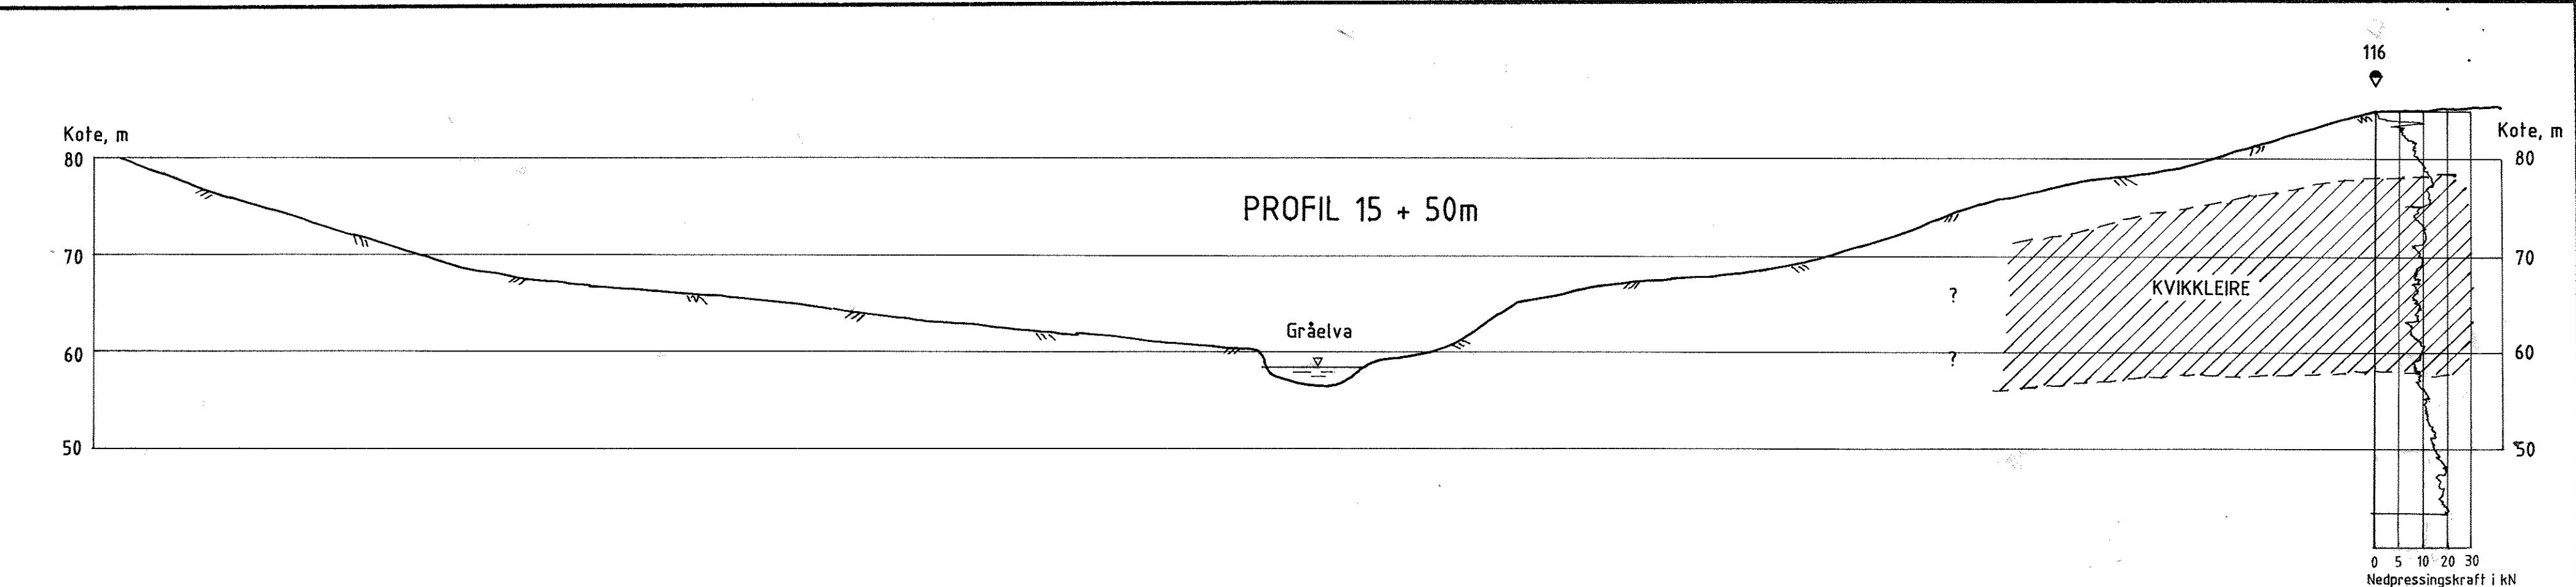
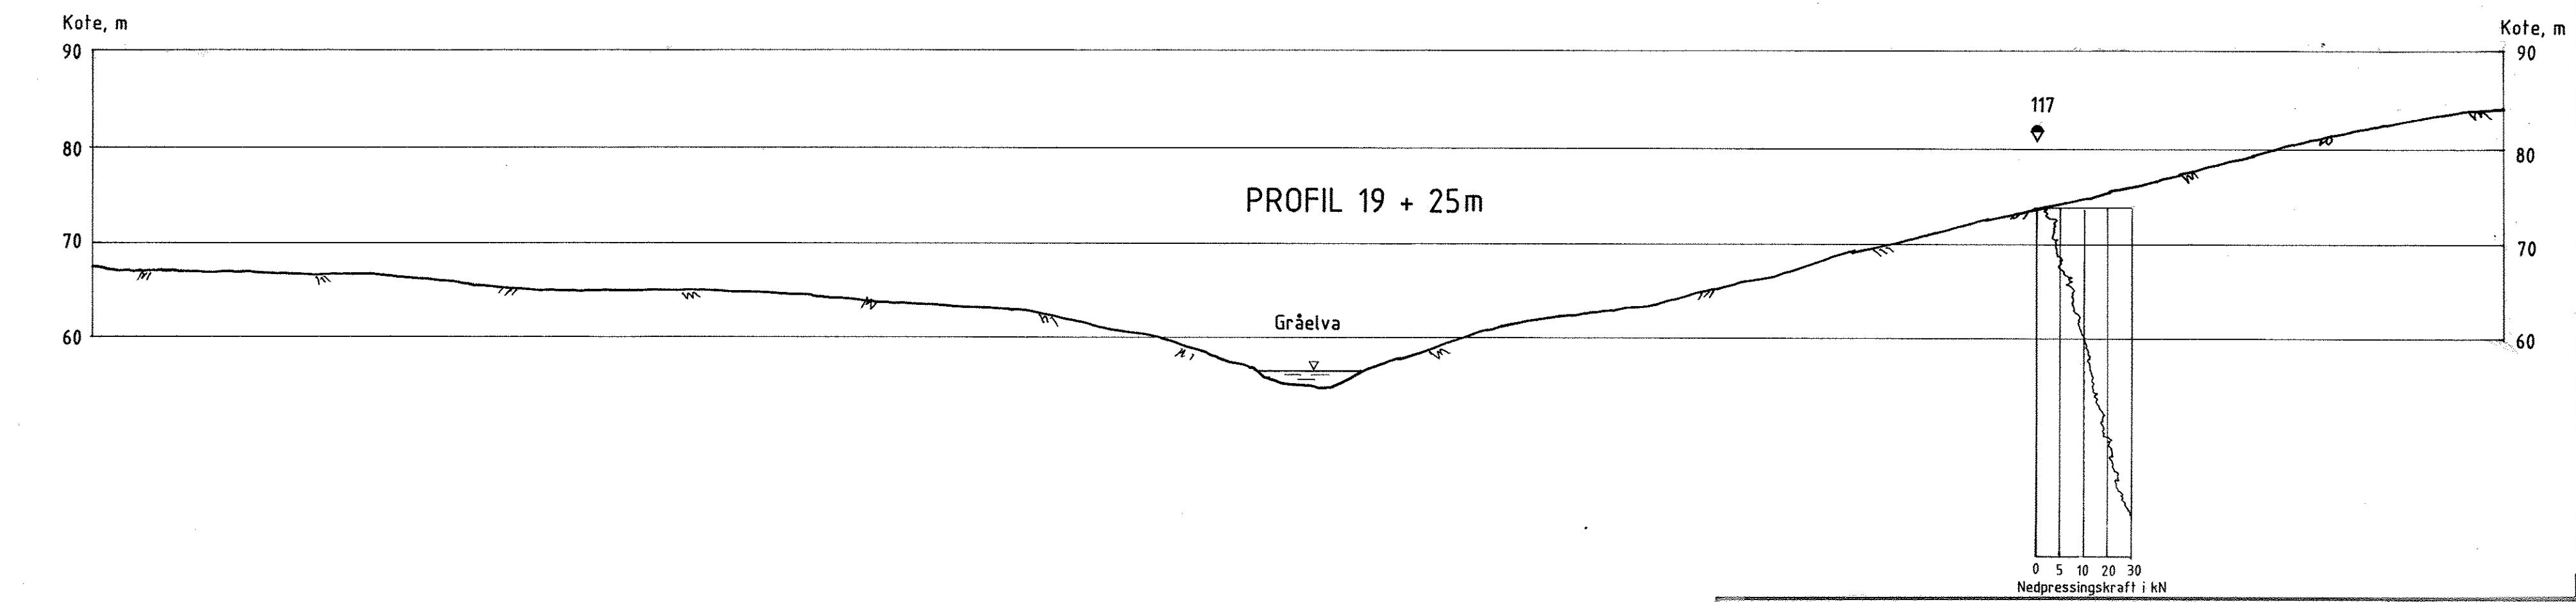
GRÅELVA STJØRDAL	Rapport nr. 900053	Figur nr. 031
Profil 15+50m og 19+25m M = 1 : 500	Tegner Kontrollert Godkjent	Dato 05.02.91 7 9
		NGI

På den øvrige strekningen som er undersøkt, fra ca pel 40 til pel 15, går kvikkleiren for en stor del helt ut mot elven samt at kvikkleiren her ligger ned mot elvens nivå (Hovedprofil III-III, Fig. 030 samt profilene på Fig. 031-035). Denne delen må anses som mest utsatt for fremtidige kvikkleireskred. På grunn av den pågående erosjonen skjer det her en fortøpende spenningsøkning i kvikkleiren. Når spenningsnivået i leiren

har nådd leirens styrke, vil skred bli utløst. Likeledes vil initialras kunne skape ustabilitet i bakenforliggende områder og utløse skred. Vi vil derfor anbefale at det utføres sikringstiltak på denne strekningen. Tiltakene bør både sikre mot fremtidig erosjon, og ha stabilitets-forbedrende virkning. Sikringsmetoder vurderes på grunnlag av lokale forhold, så som graderinger og landbruksinteresser. Med den lokalkunnskap vi sitter inne med, kan oppfylling i dalbunnen med sprengstein synes mer aktuell enn bruk av terskler. Løsningen med sprengsteinoppfylling er uavhengig av elvens gradient. Likeledes vil denne løsningen medføre en mindre heving av vannspeilet enn ved bruk av terskler. Heving av vannspeilet vil medføre en heving av grunnvannsnivået i sonen langs elven. Dette kan ha negative virkninger på jord- og skogbruksforholdene. Vi vil derfor foreløpig for denne strekningen forutsette anlegg av sprengsteinsfylling med tykkelse 1,5 - 2,0 m. Kanskje kan sikringen på enkelte partier begrenses til en ren erosjonsbeskyttelse. En slik detaljvurdering er foreløpig ikke utført.

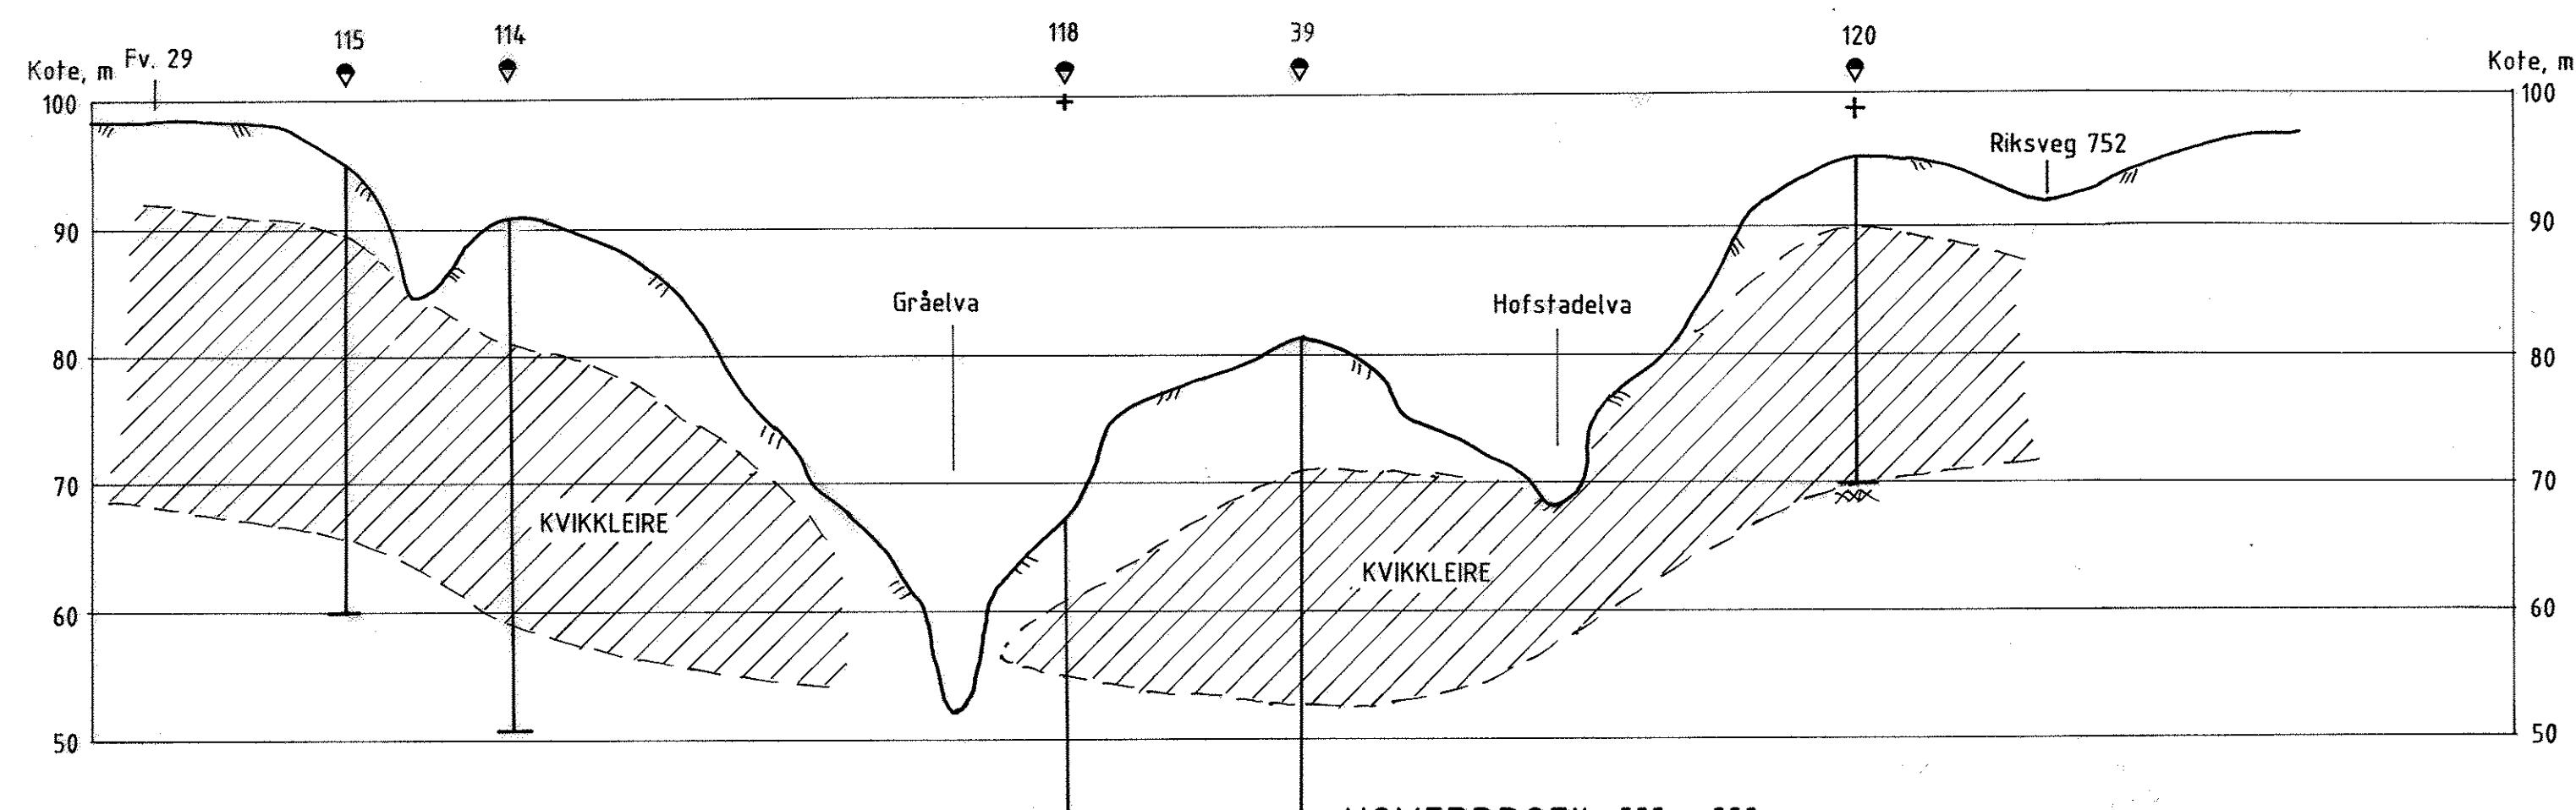
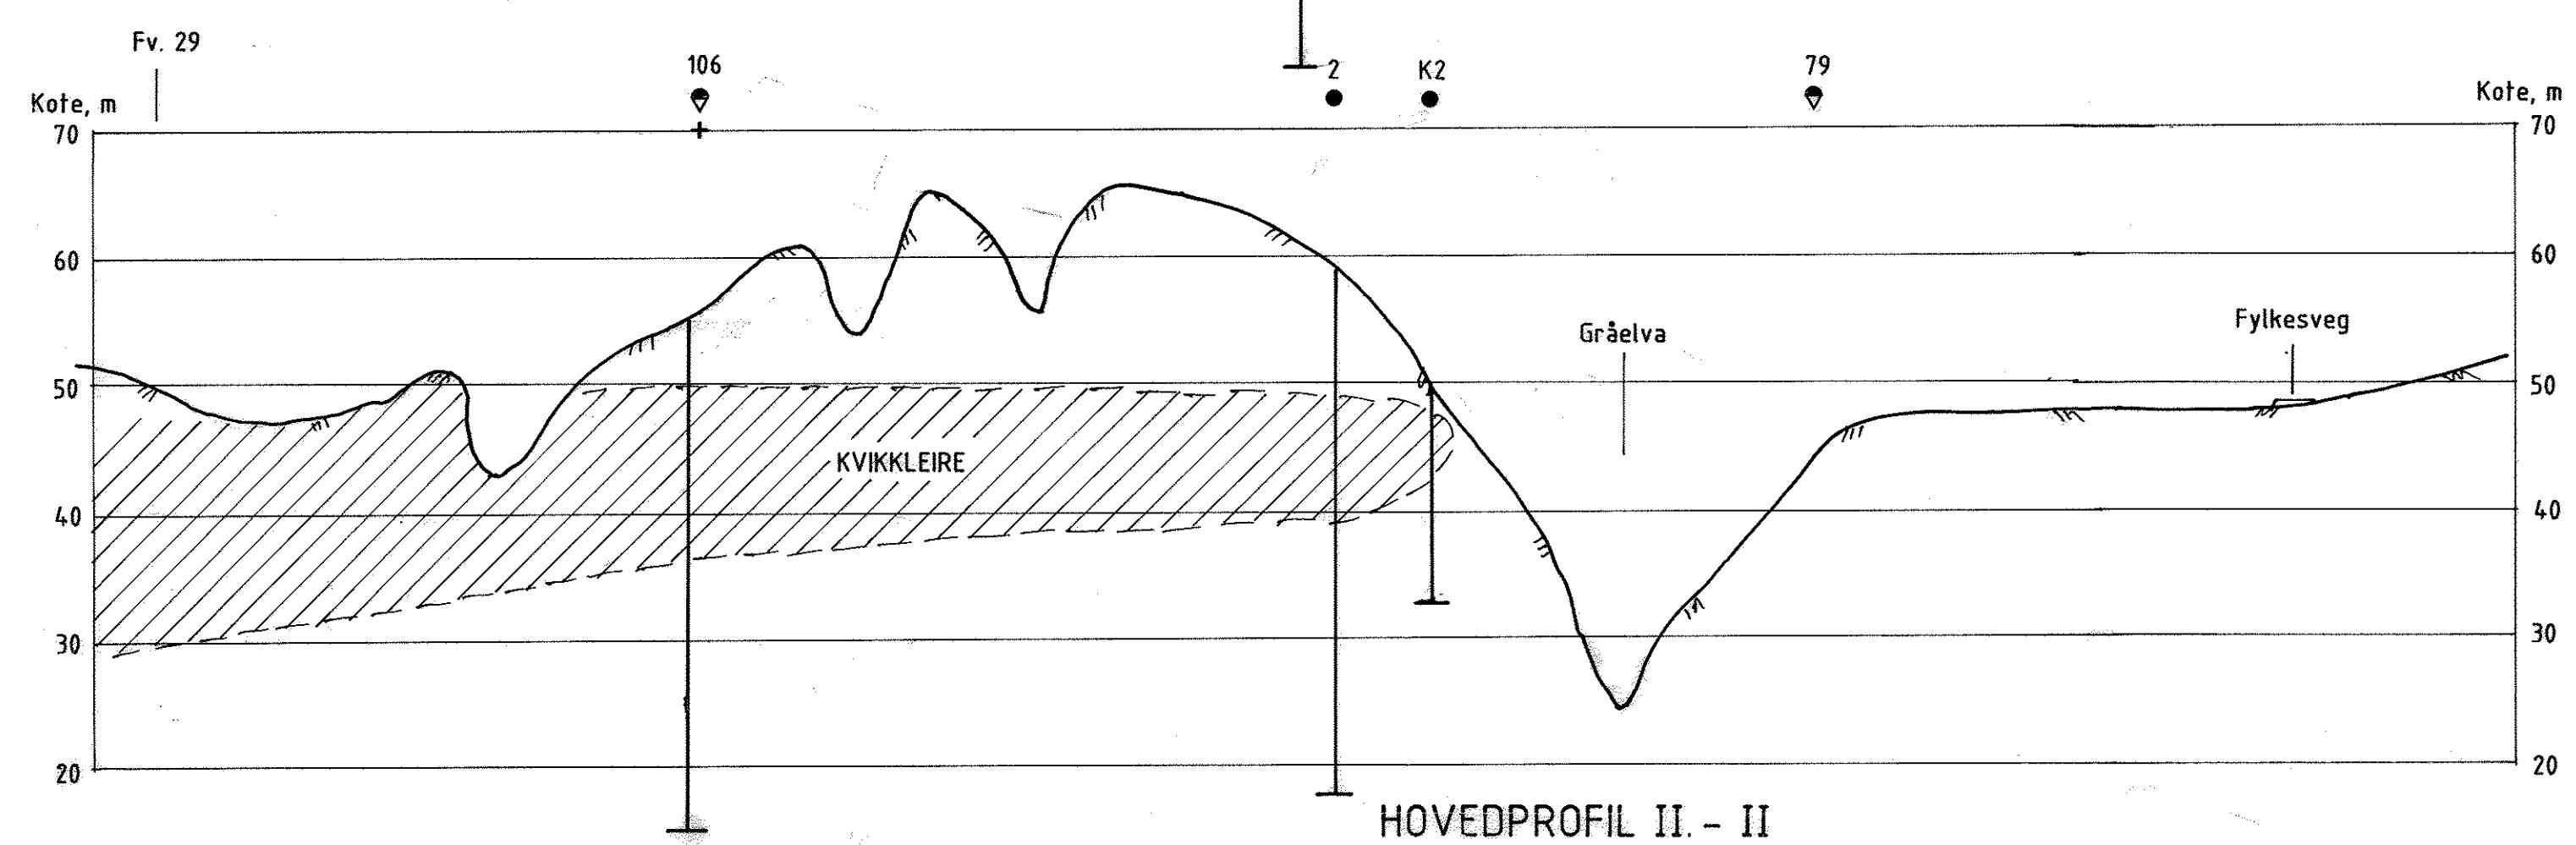
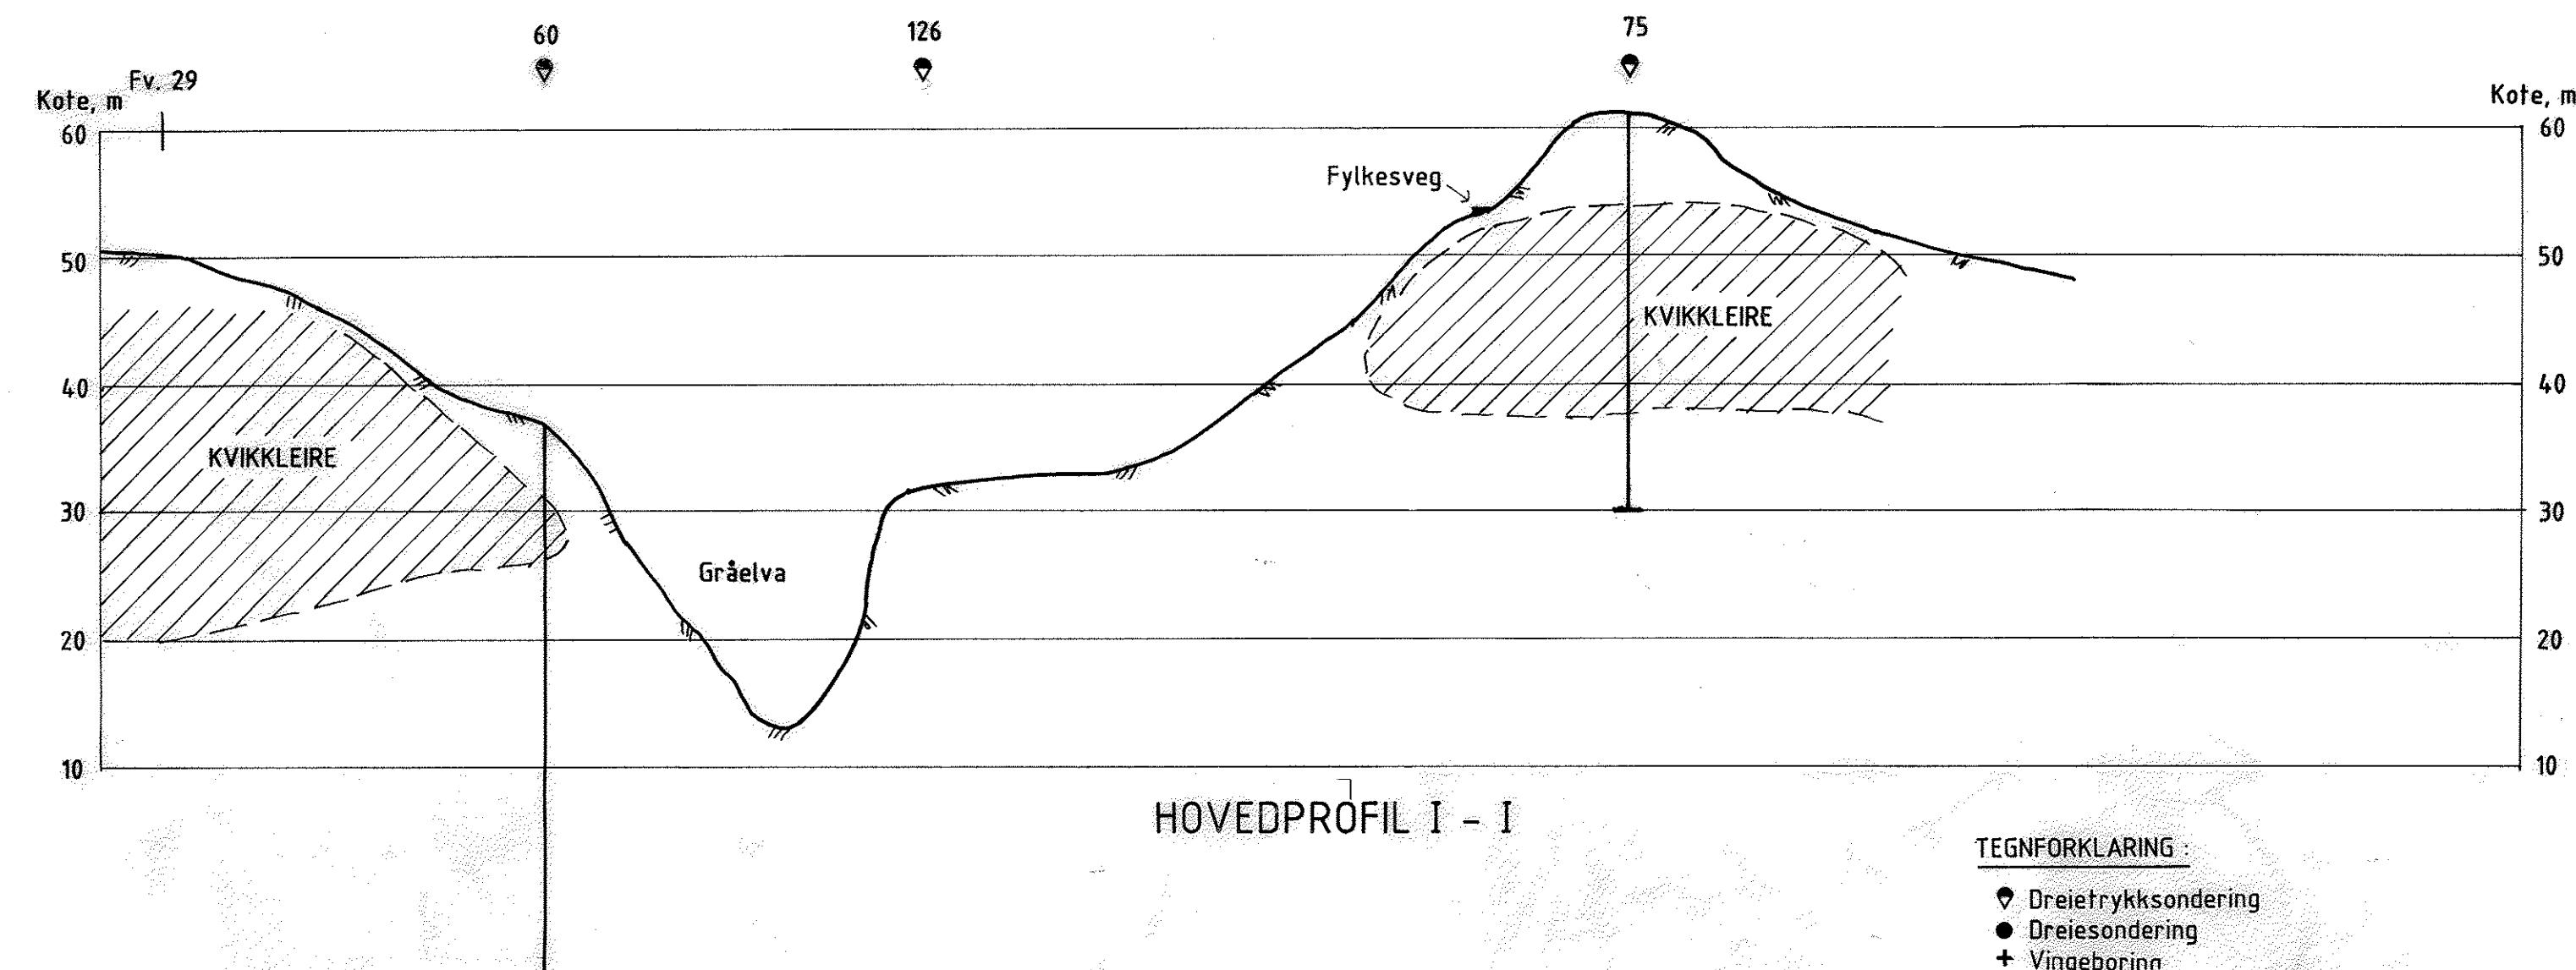
Fig. 030

Som det fremgår, er det praktisk talt ikke påvist kvikkleire i selve elveskråningen på den nederste delen av Gråelva, fra Elv 75 til ca pel 60. (Hovedprofil I-I, Fig. 030). De påviste kvikkleireforekomstene innen denne delen av området (på vestsiden og østsiden) ligger dessuten på et vesentlig høyere terrengnivå enn selve elveleiet. Erosjonsaktiviteten på denne strekningen er likeledes svært liten. En eventuell rasvirksomhet i elvesidene vil ha ubetydelig eller ingen innvirkning på de innenforliggende kvikkleireforekomstene. Det anses derfor å være en svært liten fare for at kvikkleireskred skal bli utløst langs denne delen av Gråelva. Det er ikke foreslått sikringstiltak av noe slag i Gråelva for denne strekningen.

Området kan grovt deles inn i tre soner etter kvikkleirens utstrekning og beliggenhet. Hovedprofilene I-I, II-II og III-III er representative for

de tre sonene, Fig. 030. Den nederste sonen går fra E75 til ca pel 60. På denne strekningen er det ikke påvist kvikkleire nærmere enn 100 - 150 m fra Gråelva. I større avstand fra elva er det på begge sider mektige kvikkleireavsetninger. Spesielt gjelder dette vest for Gråelva, i området rundt Vennamarka. Kvikkleiren ligger dessuten på et vesentlig høyere kotenivå enn nivået for Gråelva. Erosjonen på denne strekningen av Gråelva er svært liten. Den midterste sonen går fra ca pel 60 til ca pel 40, se Hovedprofil II-II. På denne strekningen er det påvist kvikkleire noe ut i den vestre elveskråningen. Kvikkleiren ligger også her på et vesentlig høyere kotenivå enn nivået for Gråelva. Det foregår dessuten her en meget intens erosjon i elveleiet. Den øverste sonen er representert ved Hovedprofil III-III. På denne strekningen er det påvist kvikkleire helt ut mot elven på begge sider. Kvikkleiren ligger her ned mot nivået for elven. Denne situasjonen er også representativ for forholdene i Hofstadelva.
