Til: Norges vassdrags- og energidirektorat (NVE)
v/ Ingrid Havne og Mads Eirik Hugo Johnsen
Kopi til: Joar Skauge
Dato: 2022-02-14
Rev.nr. / Rev.dato: 0
Dokumentnr.: 20210050-01-TN
Prosjekt: Sikringstiltak, Verdal og Indre Fossen
Prosjektleder: Thi Minh Hue Le
Utarbeidet av: Thi Minh Hue Le
Kontrollert av: Ragnar Moholdt

Kvikkleiresonene 944 Sandmo– Erosjonssikringstiltak, stabilitetsvurdering og anbefaling til utførelse

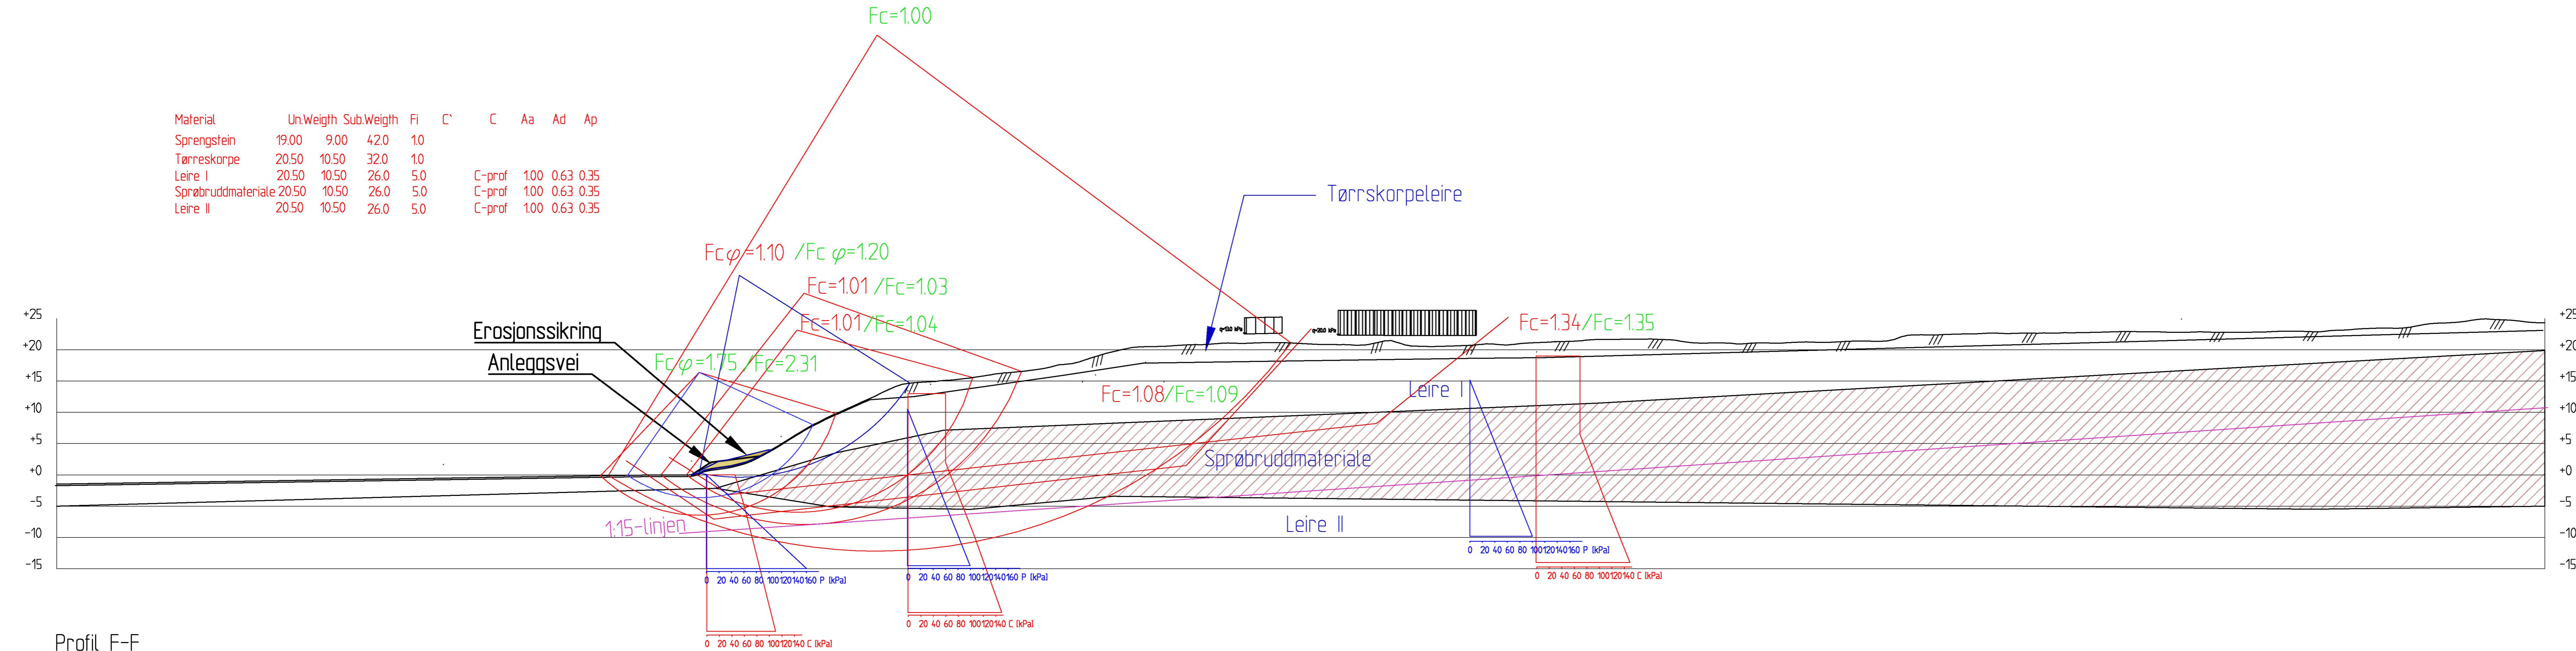
Profil F-F
1 : 500

Profil Ref. tegn.	Glideflater Drenert-d/ Udrenert-u	F, Før tiltak	F, med dagens anleggsvei	F, Etter erosjon sikringstiltak	Kommentarer
F (tegn.nr. 300)	Kritisk, u		1,00	1,00	Global glideflate. Lite forbedring. Glideflaten slår ut forbi fyllingen. Lav sikkerhetsfaktor
	Kritisk, u	1,01	1,03	1,03	2% forbedring
	Kritisk, u	1,01	1,04	1,04	3% forbedring
	Sammensatt, u	1,08	1,09	1,09	1% forbedring
	Sammensatt, u	1,34	1,34	1,35	Lite forbedring. Glideflaten slår ut forbi fyllingen
	Lokal, d	1,10	1,19	1,20	9% forbedring
	Lokal, u			2,31	Sikkerhetsfaktoren til disse glideflatene forventes å bli forverret litt med erosjonssikringstiltaket
	Lokal, d			1,75	
G (tegn. nr. 301)	Kritisk, u	1,00	1,01	1,01	Lite forbedring, kunne 1%
	Kritisk, u	0,99	1,06	1,04	4% forbedring
	Sammensatt, u	1,10	1,12	1,11	Lite forbedring. Glideflaten slår ut forbi fyllingen
	Sammensatt, u	1,21	1,22	1,22	Lite forbedring. Glideflaten slår ut forbi fyllingen

Drenert, d	1,25	1,33	1,34	7% forbedring
	Lokal, u			1,62	Sikkerhetsfaktoren til disse glideflatene forventes å bli forverret litt med erosjonssikringstiltaket.
	Lokal, d			1,84

Beregningene viser at udrenert stabilitet for skråningen i Sandmo er veldig lav, og de mest kritiske glideflatene har sikkerhetsfaktor ned mot 1,0 både for profil F og G (1,0 tilsvarer labil tilstand). Fyllingen for erosjonssikringstiltaket vil forbedre stabiliteten litt. For de fleste glideflatene vil sikkerhetsfaktoren øke minst 1-3%, men økningen er liten for glideflatene som slår ut forbi fyllingen. Lokale glideflater i foten av skråningen med fyllingen på drivende side, forventes å få redusert i stabilitet. Beregningene viser at
