10236249-G02 ULLENSAKER KIRKE KONTROLLRAPPORT IHHT. KVIKKLEIREVEILEDER NVE 1/2019

BYGGHERRE / TILTAKSHAVER:	Ullensaker kommune
ANSVARLIG PROSJEKTERENDE:	Løvlien Georåd AS
KONTROLL FORELIGGER VED	Plannivå: Reguleringsplan
KONTROLLSTATUS	Ferdigstilt
KONTROLL UTFØRT AV:	Sweco Norge AS
KONTROLLØR:	Jure Kokosin
SIDEMANNSKONTROLL:	Øivind Martin Hasle

Sweco Norge AS er engasjert av Ullensaker kommune for utførelse av 3. parts kontroll av områdestabilitet. Arbeidet gjøres i forbindelse med at ny reguleringsplan for Ullensaker kirkegård lages. Det er funnet sprøbruddmateriale i området rundt Ullensaker kirke. Dette i tillegg til ugunstig topografi danner bakgrunnen for vurdering av områdestabilitet iht. NVE 1/2019. Løvlien Georåd AS er engasjert av Ullensaker kommune for utførelse av geotekniske grunnundersøkelser samt geoteknisk rådgivning.

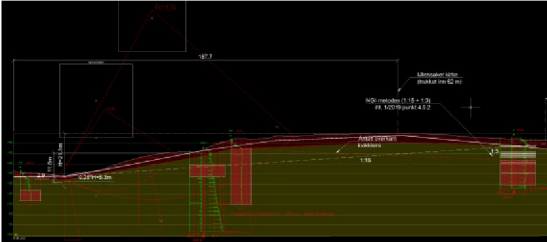
<p>kirka, og et eventuelt initialscred vil derfor trolig løsne vest for denne.</p> <p>For ordens skyld har vi gjort en vurdering av stabiliteten i profil G-G. Vi har lagt til grunn forsiktige parametere og resultatet indikerer at vi har robusthet i snittet ($F_{cu} > 1,24$).</p>

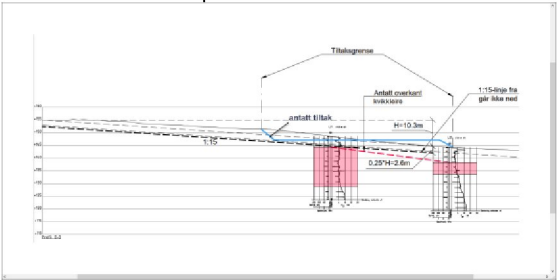
<p>Kommentar: Skjærfastheten er ikke presentert siden det ble ikke utført stabilitetsvurderinger.</p> <p>LG 19.09.23: Vi vurderer det som ikke nødvendig med beregning da tiltaksområdet ligger utenfor faresone for områdeskred og relevante skråninger/raviner ligger utenfor influensområdet til tiltaket.</p> <p>Sweco, 04.10.2023 OK. Kommentar fjernes.</p>
9	<p>STABILITETSVURDERINGER</p> <ul style="list-style-type: none"> - Stabilitetsberegninger av dagens sikkerhet og vurdering av disse (drenert og udrenert) - Vurdering av sikringsbehov for ny bebyggelse og for eksisterende bebyggelse dersom aktuelt. - Stabilitetsberegninger etter ev. sikringstiltak. - Volumoverslag av ev. sikringstiltak 	L	<p>Sweco, 14.09.2023</p> <p>Åpen sak: må svares på kontrollpunkt 7 for å kunne lukke denne saken.</p> <p>LG 19.09.23: Se svar under punkt 7.</p> <p>Sweco, 04.10.2023 OK Saken lukkes.</p> <p>Åpen sak: Det står innledningsvis i kap 1.1 at tiltaket inneholder enten ca. 2 m masseutskifting eller ca. 2 m oppfylling eller en kombinasjon av disse. Lokalstabiliteten av selve tiltaket er ikke vurdert i notatet. Selv om tiltaket ligger utenfor faresonen mener vi at gjennomførbarheten bør vurderes og dokumenteres. Tiltak bør tegnes på aktuelt profil. Lokalstabiliteten av fyllingen bør vurderes iht. NS-EN 1990. Det må også vurderes om stabiliteten påvirker områdestabilitet iht. kvikkleireveilederen 1-2019. Se skissen under for profil D for antatt tiltak.</p>

<p>LG 19.09.23: Ved detaljprosjektering skal det påses at både lokalstabilitet og områdestabilitet ivaretas. Siden tiltaket ikke ligger i et fareområde for områdeskred (løsne- eller utløpsområde) vil det imidlertid ikke være behov for sikringstiltak utenom selve tiltaksområdet med tanke på områdestabilitet.</p> <p>Det er i kapittel 11 beskrevet at lokalstabiliteten må vurderes videre av geotekniker. Det er planlagt at</p>

<p>geotekniker detaljprosjekterer tiltaket iht. aktuelle Eurokoder.</p> <p>Sweco, 04.10.2023 OK. Det anbefales at dette inkluderes også i rekkefølgebestemmelser i reguleringsplanen. Saken lukkes.</p>
10	<p>STABILISERENDE TILTAK</p> <ul style="list-style-type: none"> - Anbefalte stabiliserende tiltak for å øke stabiliteten og hindre erosjon - Miljø- og landskapspåvirkning - Hensyn ved anleggsdrift – faseplaner mv - Prosjektering, kontroll og oppfølging av tiltak 	L	<p>Sweco, 14.09.2023</p> <p>Åpen sak: må svares på kontrollpunkt 9 for å lukke saken</p> <p>LG 19.09.23: Se svar under punkt 9.</p> <p>Sweco, 04.10.2023 OK, ikke strengt tatt nødvendig å beskrive stabiliserende tiltak mer detaljert siden tiltaksområde faller utenfor faresonen, jfr. 2019-1. Saken lukkes.</p>
11	<p>KONKLUSJON</p> <ul style="list-style-type: none"> - Nødvendige tiltak for å sikre iht. regelverket - Videre arbeid, inkl. kvalitetssikring - Ev. forslag til rekkefølgebestemmelser eller vilkår i plan/byggesak 	L	<p>Sweco, 14.09.2023</p> <p>Åpen sak: Selve tiltaket og krav som stilles til tiltaket i kvikkleireveilederen er ikke omtalt. Kan dere utdype dette i notatet.</p> <p>Se også andre åpne saker ovenfor.</p> <p>LG 19.09.23: Det er vurdert at det er behov for vurdering av lokalstabilitet iht. EK0 og EK7 i videre prosjektering. Det planlegges en liten forbedring av stabiliteten i skråningen sørvest på tiltaksområdet. Det er ikke avklart endelig utforming av tiltaket.</p> <p>Sweco, 04.10.2023 OK. Saken lukkes.</p>
